Monitoringsrapportage 2019

Watergraafsmeer - JLD-Dijkstabilisator

projectnummer 0413509.101
definitief
11 september 2020

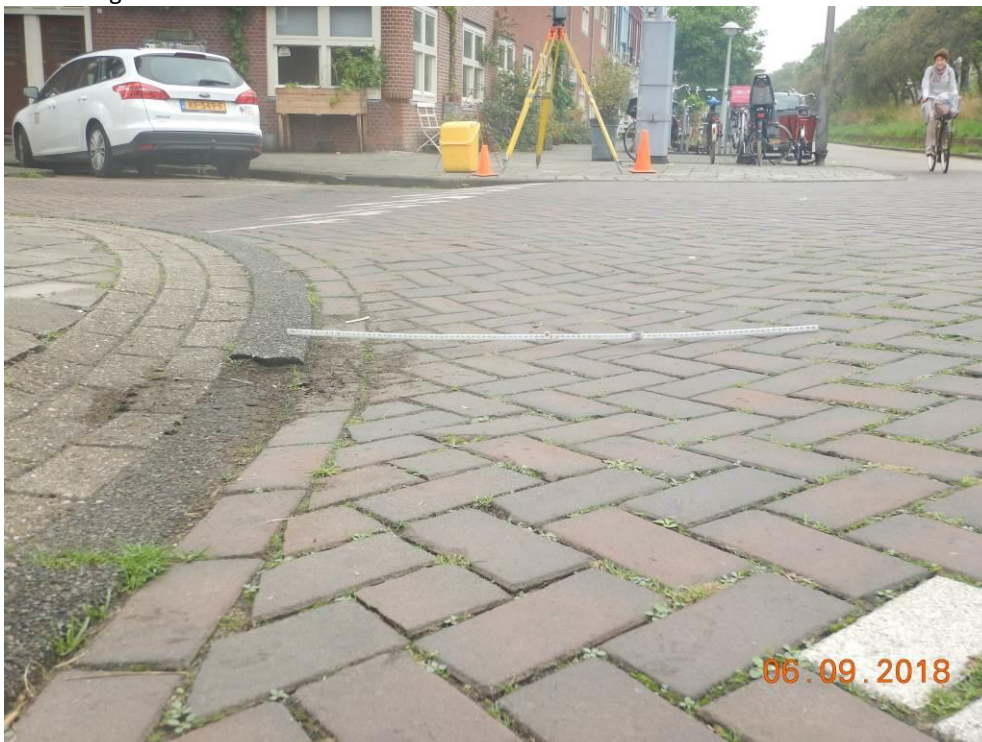
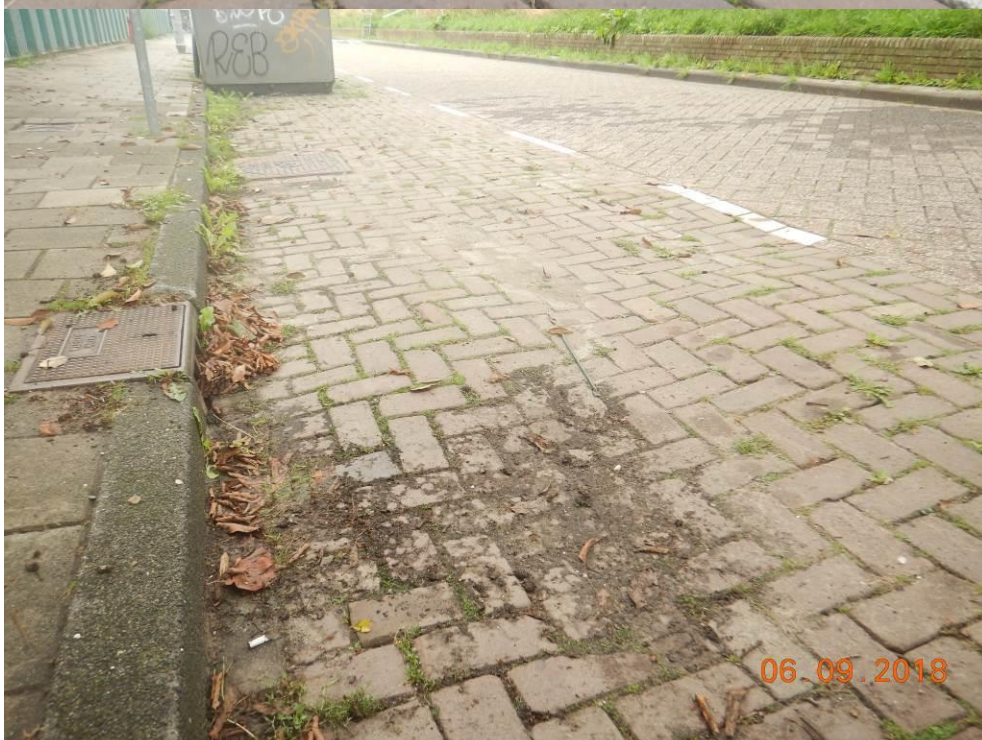
Verzakking:

Afstand vanaf beginpunt	Schade	Omvang
10 m	Verzakking in het voetpad	1 m ²
41 m	Verzakking in het voetpad	1,5 m ²
47 m	Verzakking in het voetpad	1 m ²
57 m	Verzakking van de wegverharding	1 m ²
62 m	Verzakking van de trottoirband	1 m
62 m	Hoeelementen vertonen breuk	
62 m	Verzakking van de wegverharding	1 m ²
100 m	Verzakking van de trottoirband	1 m
100 m	Ontbrekende elementen op de hoek van het metselwerk ter plaatse van de trap	0,5 m
134 m	Verzakking van de trottoirband	1 m
140 m	Plaatselijke schade aan de trottoirband	1 m
140 m	Verzakking in het voetpad	2 m ²
150 m	Dwarsonvlakheid van de verharding	9 m ²
150 m	Breuk in diverse tegels	
212 m	Scheefstaande verkeerspaaltjes	2 st
241 m	Ontbrekende tegel	1 st
250 m	Verzakking van de wegverharding	4 m ²
262 m	Scheefstaand hek voor de trap	1 st
307 m	Verzakking in het parkeervak	1,5 m ²
307 m	Losliggende rollaag van het metselwerk en oppervlakteschade	2 m
433 m	Verzakking van de trottoirband	3 m

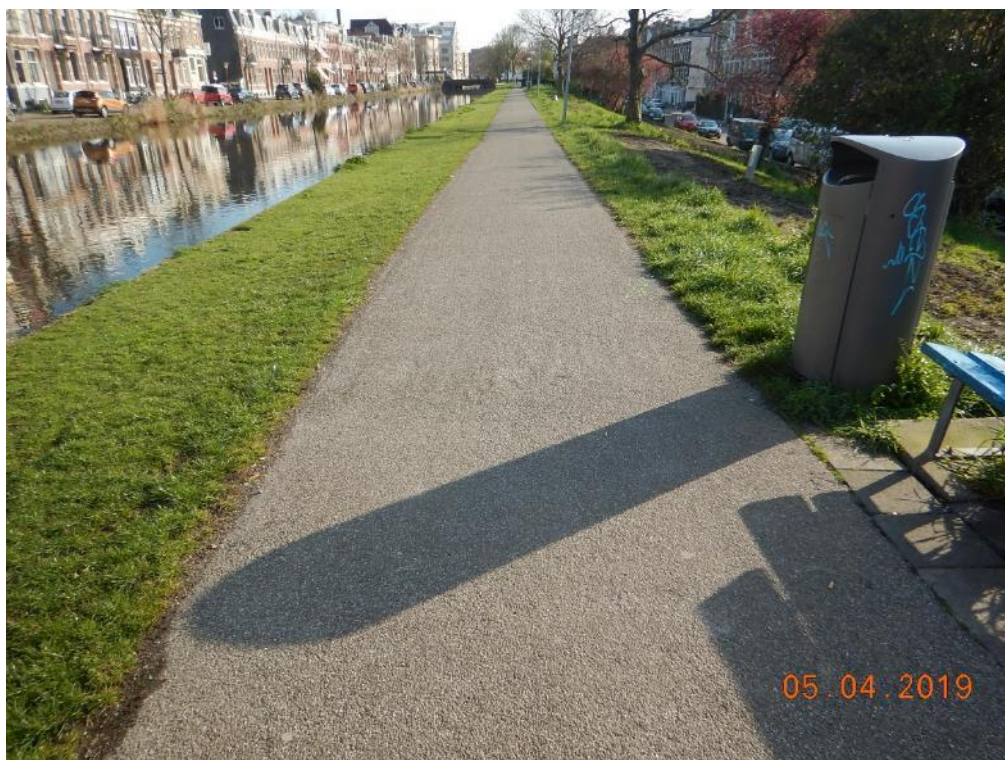
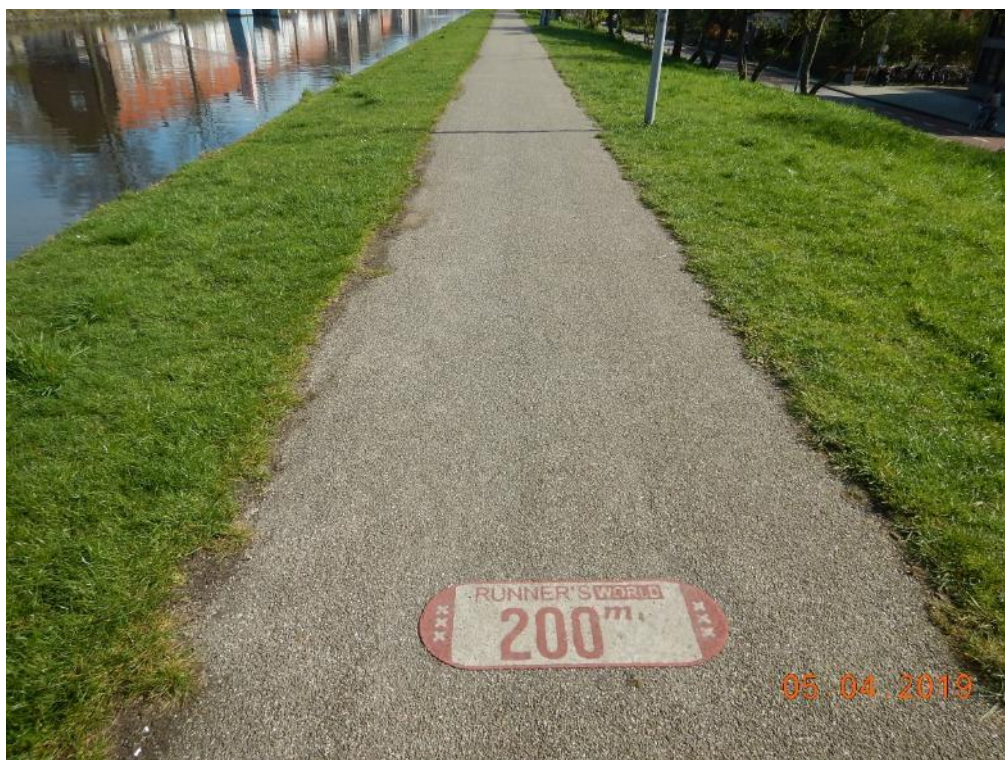
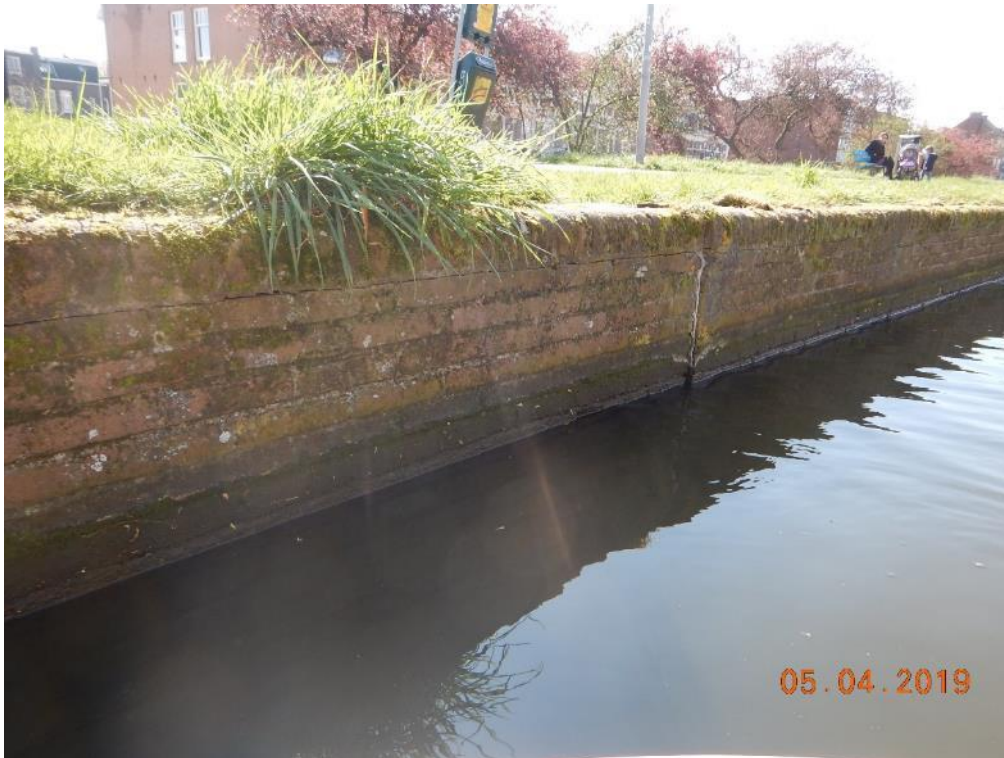
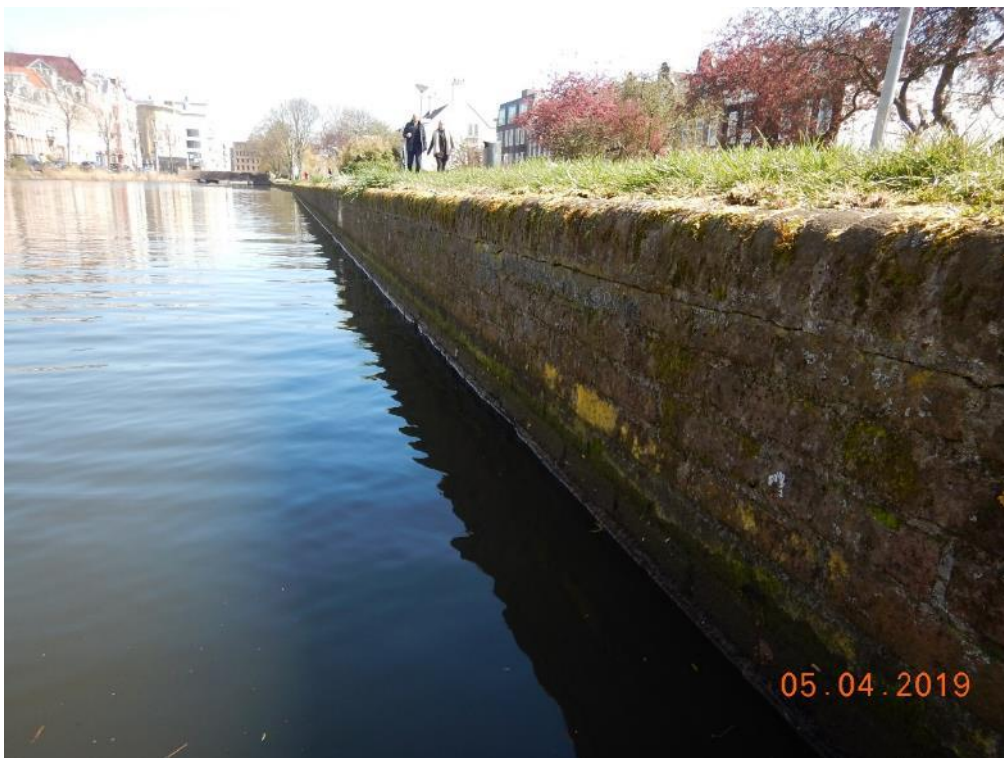
Opname 05-04-2019 (geen noemenswaardige toename)

De verharding op de dijk vertoont op diverse locaties scheurvorming. De scheuren zijn ten opzichte van 2018 niet noemenswaardig toegenomen in omvang en intensiteit. In de onderstaande tabel worden de scheuren van 2018 en 2019 ten opzichte van elkaar vergeleken.

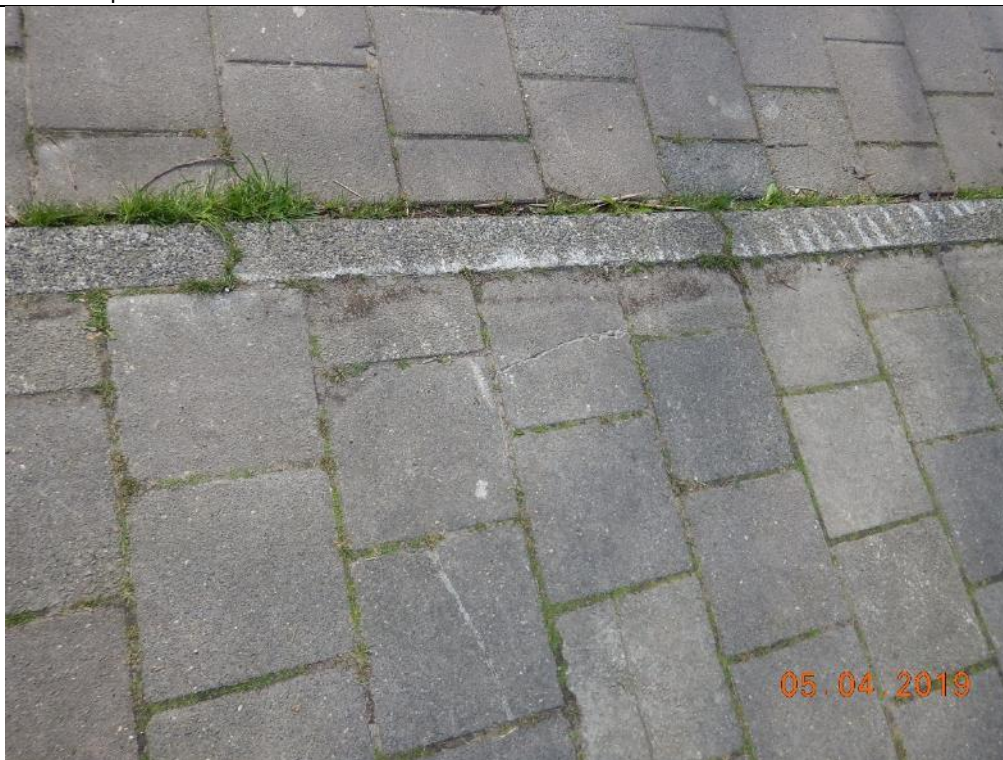
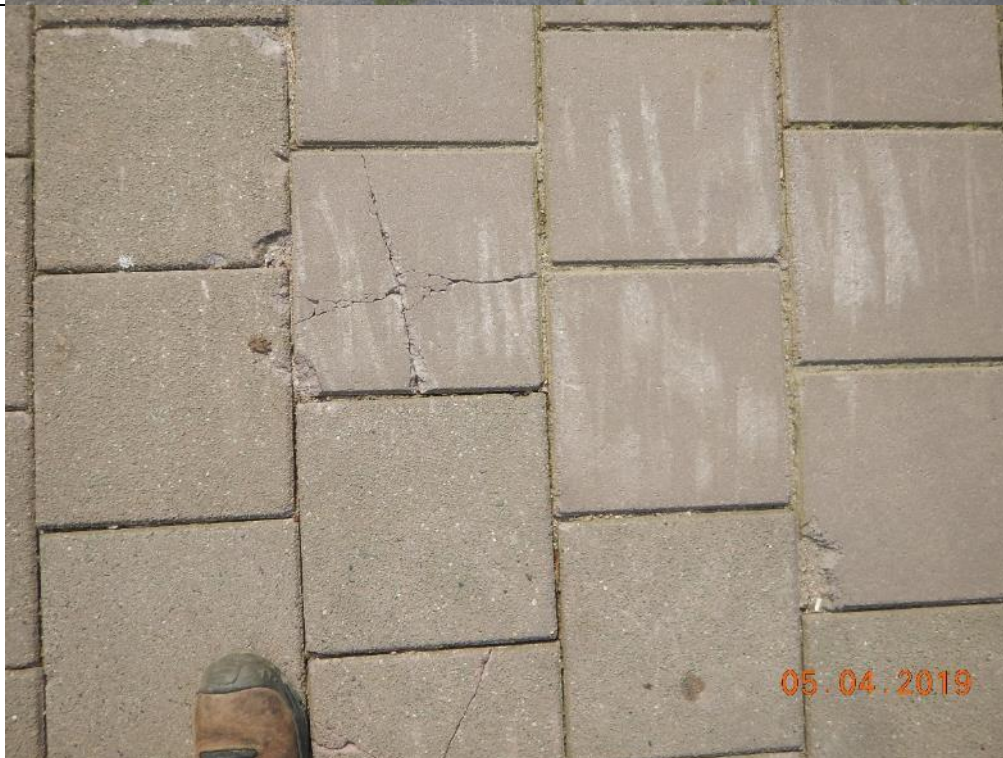
Locatie: op 475-515 meter van de Cornelis Dribbelstraat

Constatering: Diverse oppervlakteschade aan de verharding. Mogelijk veroorzaakt door rupsbanden.

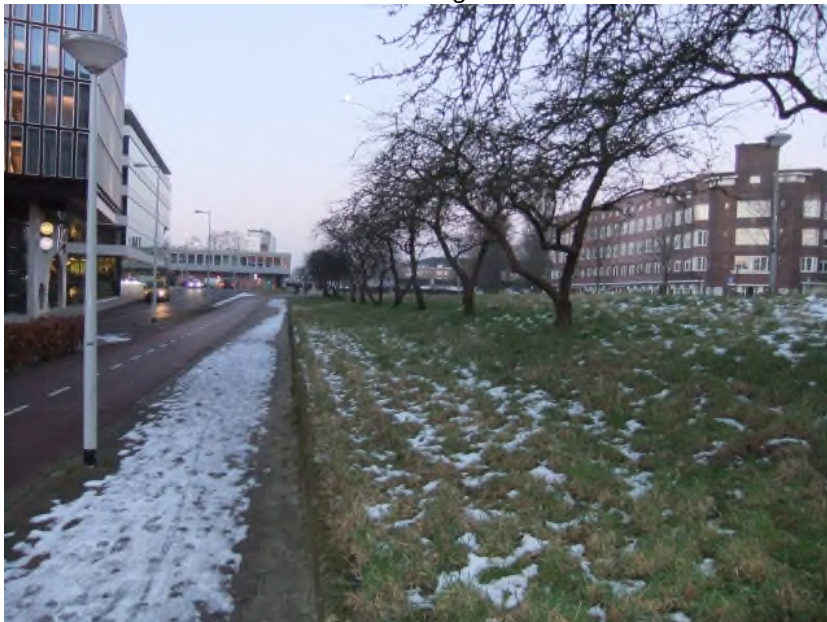
Tijdens het veldbezoek is geconstateerd dat de sierappels veelal meerstammig zijn. Op veel bomen is stamschade waargenomen en een enkele keer een zwamaantasting. Het algemene beeld is dat de bomen zich in de aftakelingsfase bevinden.

Foto 2-2; overzicht van de 2^e rij bomen; meerstammige sierappels

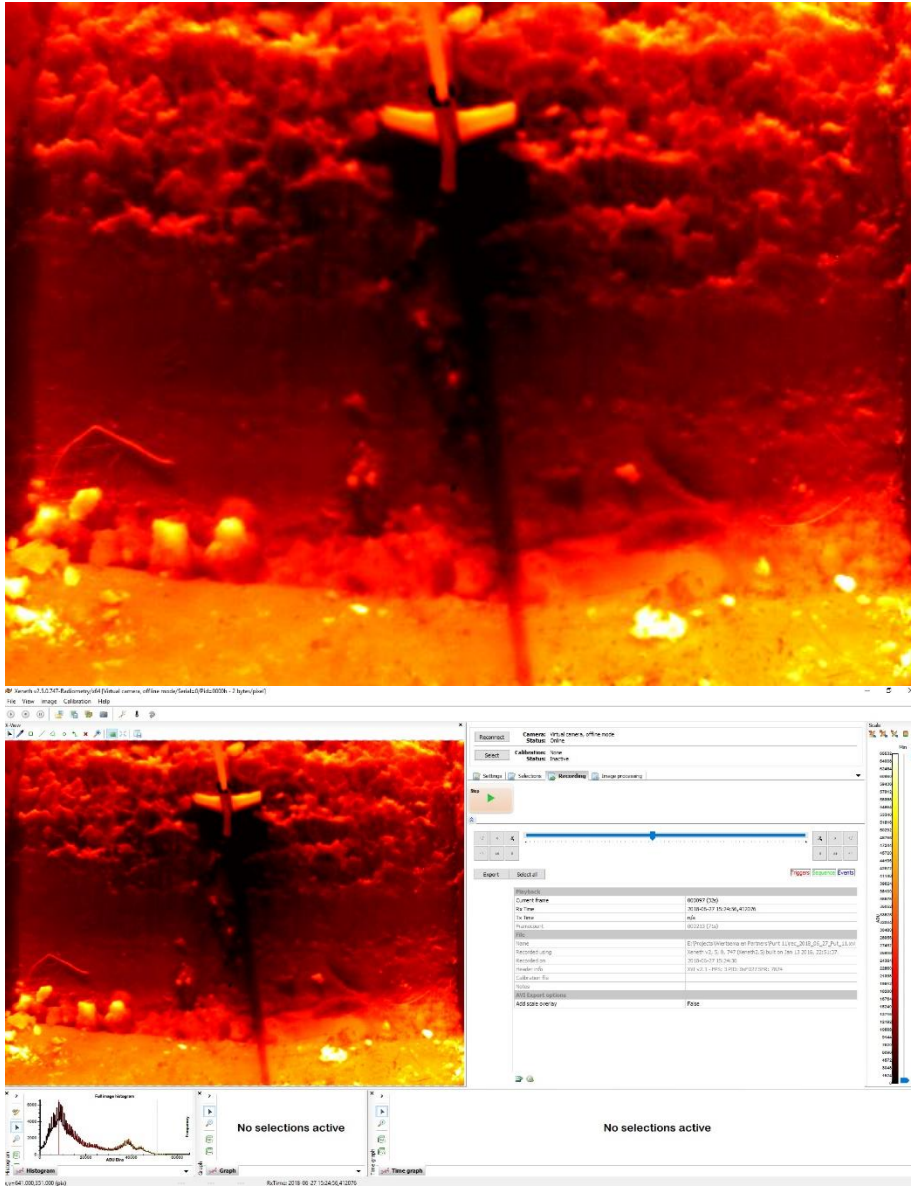
Op deze locatie is reeds een punt ingezet. Deze vertoont enig teken van lichte lekkage.

Dit is bij de eerste meting zonder uitgraven niet zichtbaar, daar de watertemperatuur bij uitstroom reeds behoorlijk leek opgewarmd.
