Analyses en metingen Ameland zuidwest

11200538-004

Ameland zuidwest, geulwandsuppletie, strandval, bestorpingen, seismiek

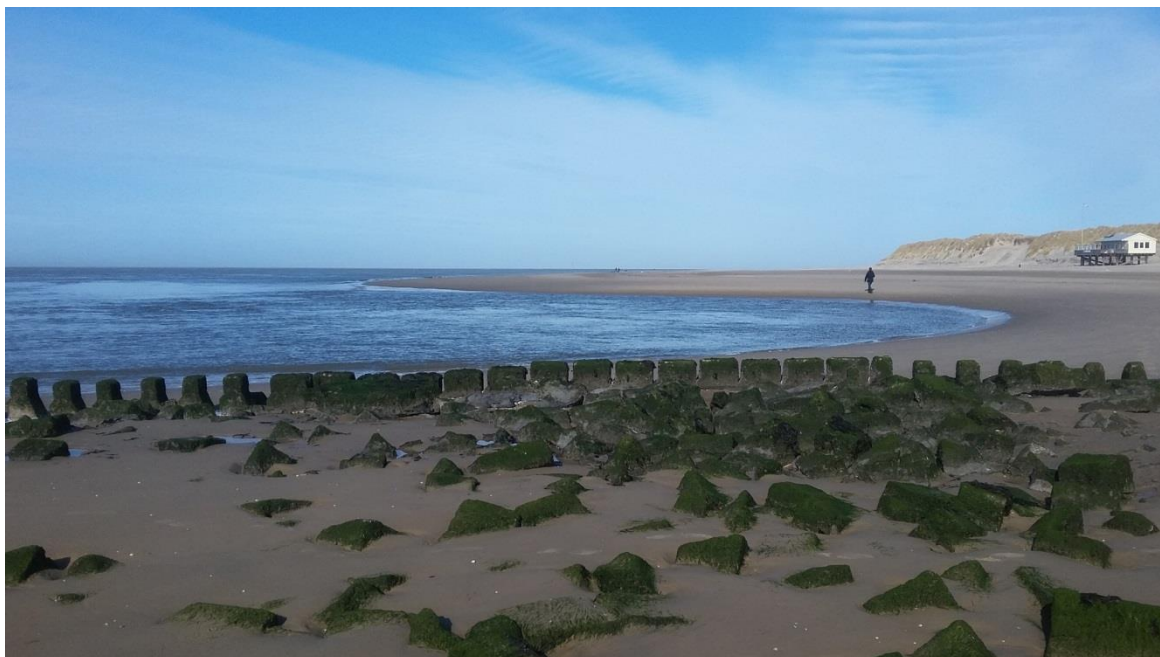
De eerste strandval is opgetreden op 10 maart 2017, dus nog voordat met hete uitvoeren van de geplande zandsuppleties begonnen was (Figuur 3.2). Rijkswaterstaat gaf opdracht aan de surveyboot 'Siege' die enkele dagen later (14 maart) ter plaatse was, om detail multibeam metingen uit te voeren van de strandval. Een eerste analyse met foto's zijn ook direct beschikbaar gesteld aan Deltares (Figuur 3.3 en Figuur 3.4).

Figuur 3.2 Strandval Ameland 10 maart 2017 (Foto: Staatsbosbeheer)

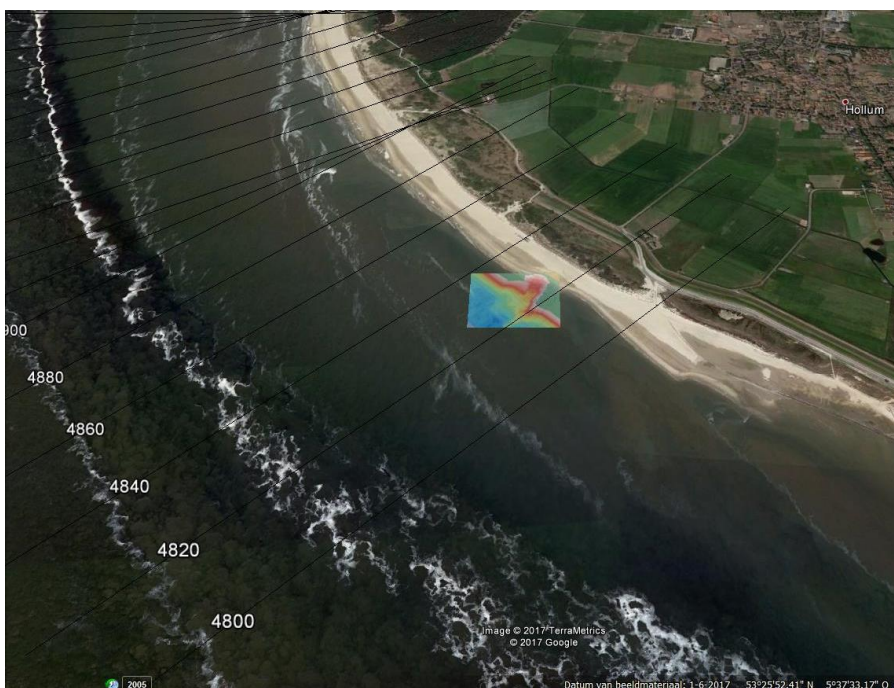
Figuur 3.3 Locatie strandval 10 maart 2017 (tussen raai 4820 en 4840) (met meting Rijkswaterstaat 14 maart 2017)

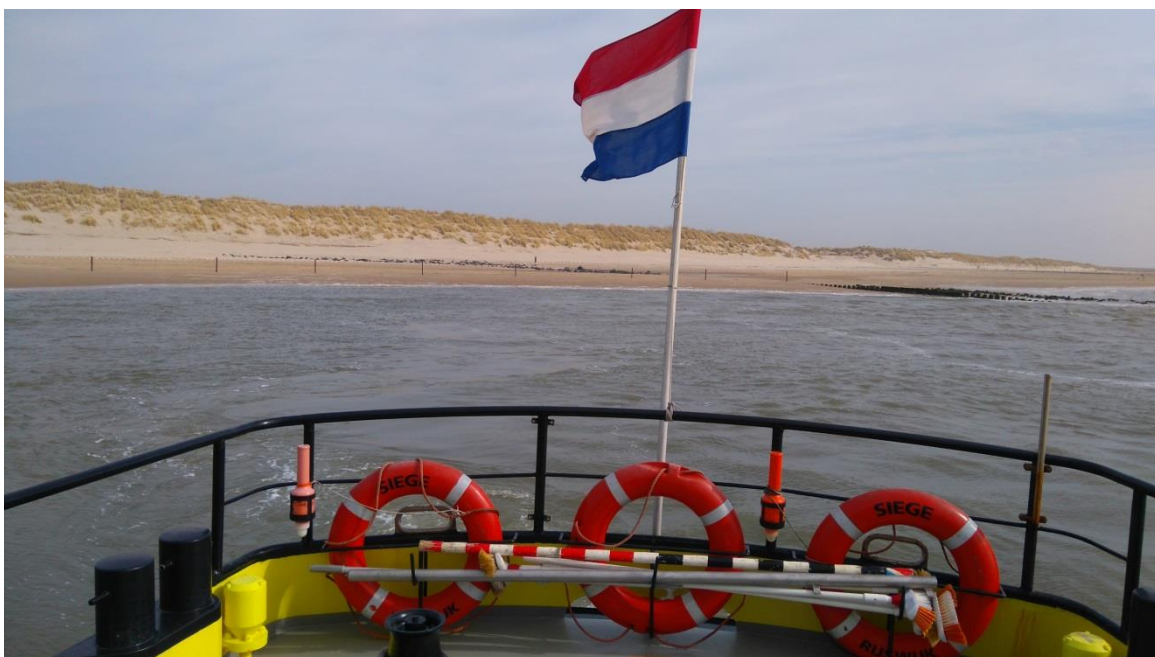
Figuur 3.4 Strandval Ameland (Foto A. van den Heuvel van surveyschip Rijkswaterstaat, 14 maart 2017)

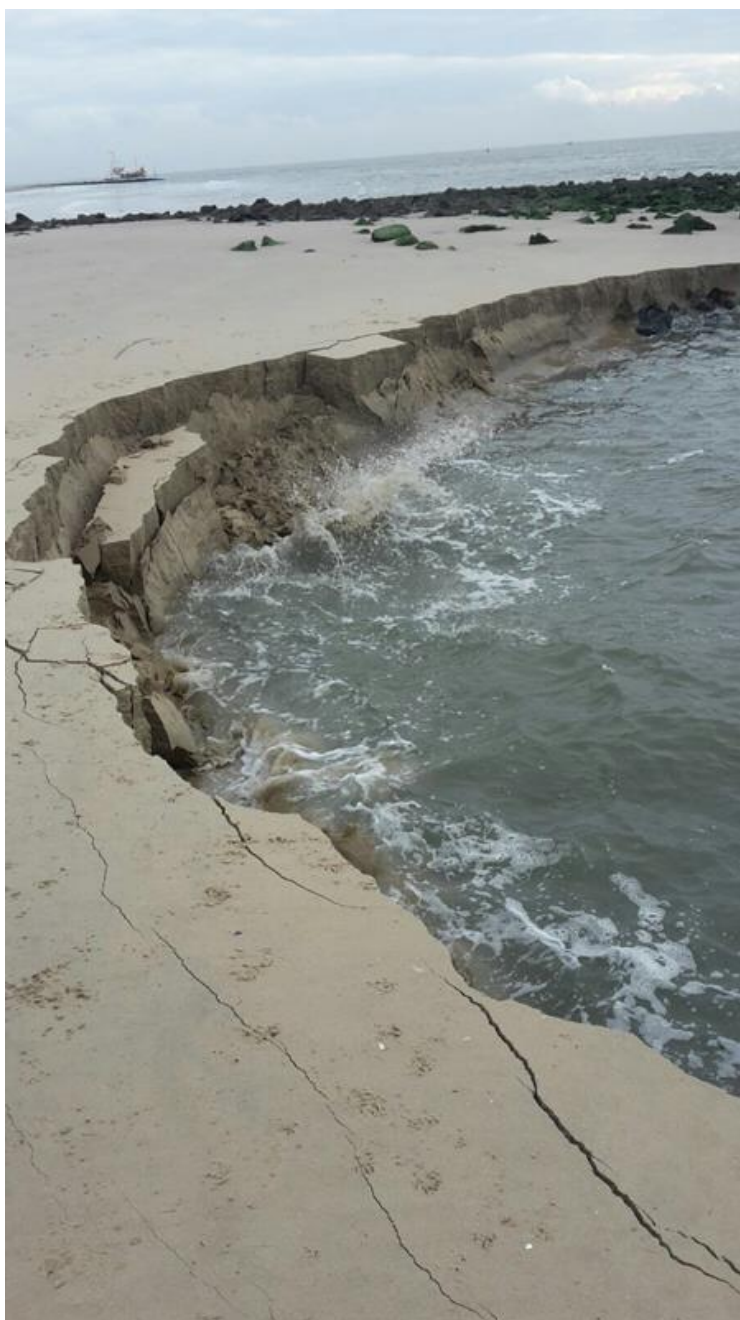
Het lichtbaken op het strandhoofd is al eerder verdwenen. In juni 2017 zijn de suppleties bij Ameland Zuidwest begonnen, maar zijn enige tijd stilgelegd en later in het jaar weer hervat. In november 2017, toen de suppletiewerkzaamheden volop bezig waren zijn kort na elkaar, steeds op dezelfde locatie, nog drie strandvallen geweest, namelijk 3, 11 en 16 november 2017 (website Persbureau Ameland, Youtube filmpjes Jeanet de Jong, de eerste videobeelden van een strandval in Nederland, zie ook Figuur 3.5).

Figuur 3.5 Actieve bressen tijdens strandval Ameland 3 november 2017 (Foto: José Kanger-Wijnberg)

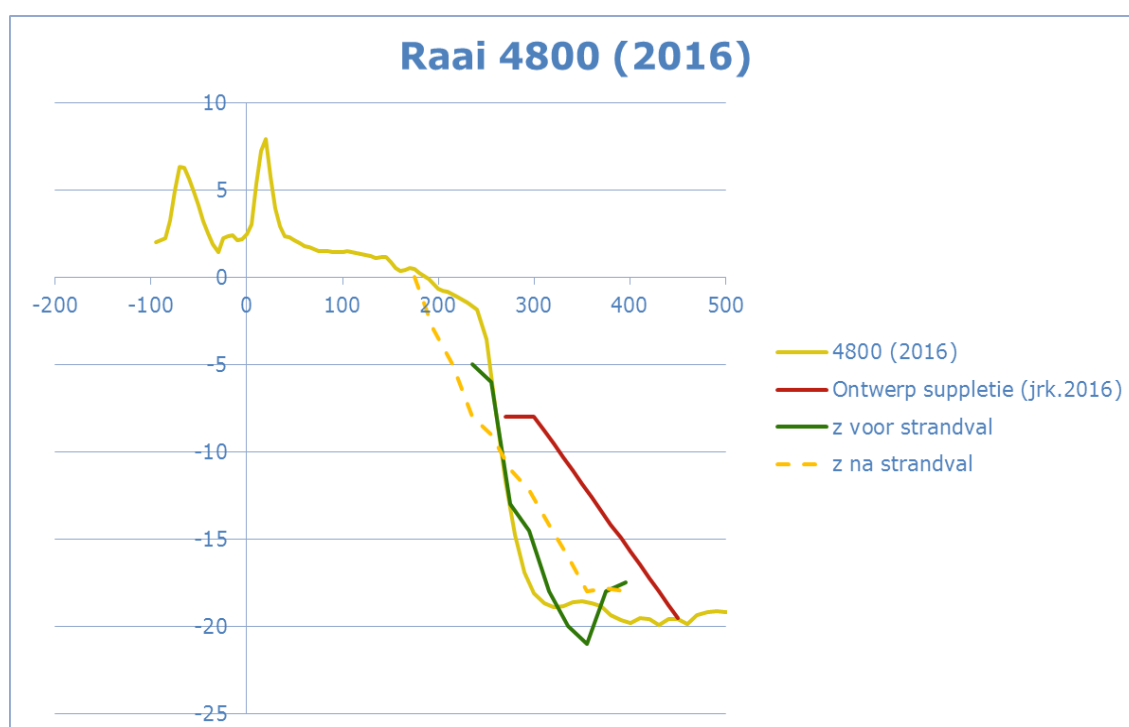
Figuur 3.6 Ontwerp geulwandsuppletie met opgetreden strandval in Raai 4800, meting 2016

In Figuur 3.6 is het ontwerp van de suppletie gegeven voor raai 4800, gebaseerd op de meting van 2016 met daarin aangegeven de metingen van direct voor en na de strandval van 10 maart 2017. Te zien is dat het deel van de vooroever dat door de strandval is verdwenen grotendeel ligt boven het zandlichaam dat door de suppletie moet worden opgebouwd. De ontwerphelling (1:10) is iets steiler dan de eindhelling van de strandval (1:15). De inscharing komt echter niet in de buurt van de duinvoet.

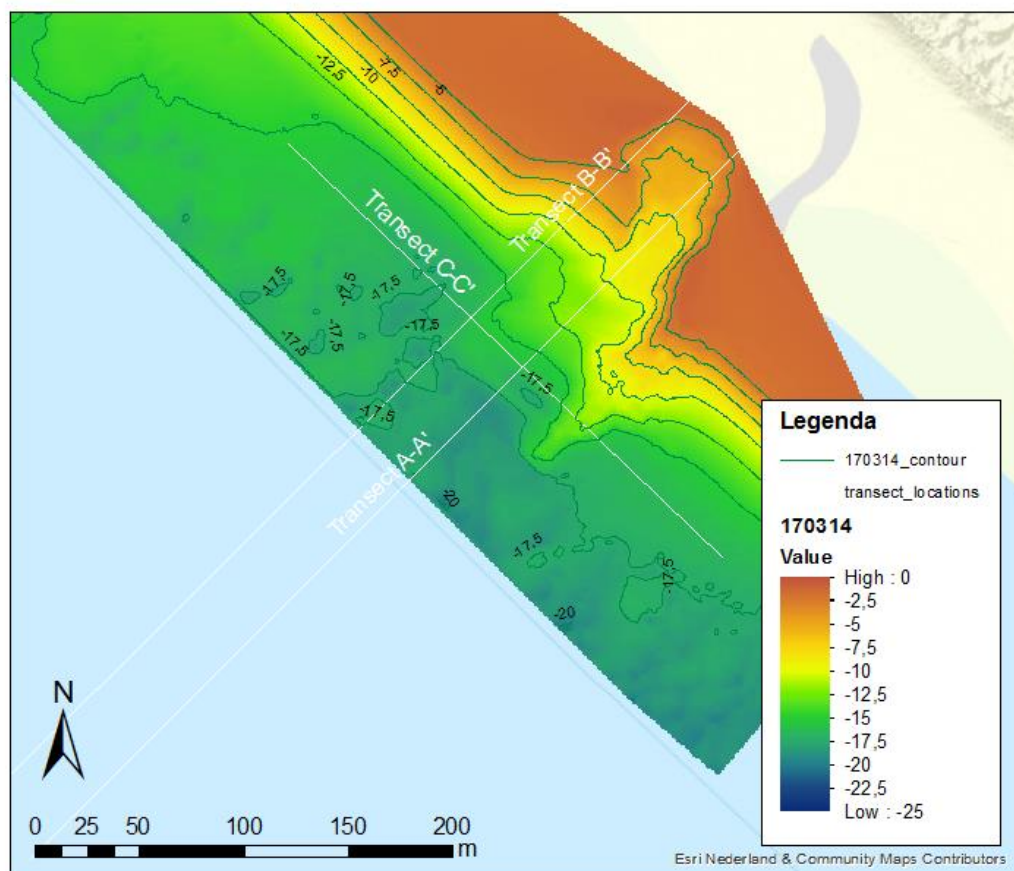
Figuur 3.7 laat duidelijk het verloop van de strandval zien. Dank zij de niet te lange periode tussen het optreden en de meting voor (21 februari) en na (14 maart) zijn de contouren nog goed te zien. De strandval is dus pal naast het strandhoofd (dam C) opgetreden en daarbij zijn mogelijk stortstenen en of zinkstukken meegenomen. Aangezien zettingsvloeiing alleen kan optreden in onbeschermd zandig talud betekent dit dat voorafgaand aan de strandval tenminste een deel van het talud niet bestort was of afgedekt met een zinkstuk, dan wel zand gelegen op de bestorting is weggevoerd. Dit laatste is ook waargenomen in de Noord-Bevelandse oever bij de Oosterschelde stormvloedkering, terwijl bij het werkeiland Neeltje Jans grote zettingsvloeiingen zijn opgetreden in onbeschermd talud en niet in zwaar beschermde rand bodembescherming (Stoutjesdijk et al, 2013)

Figuur 3.7 Bathymetrische opname van 14 maart 2017, vlak na de strandval van 10 maart 2017. De locaties van de profielen die getoond worden in paragraaf 3.2.3 (Transects AA', BB' en CC') zijn aangegeven in de figuur.

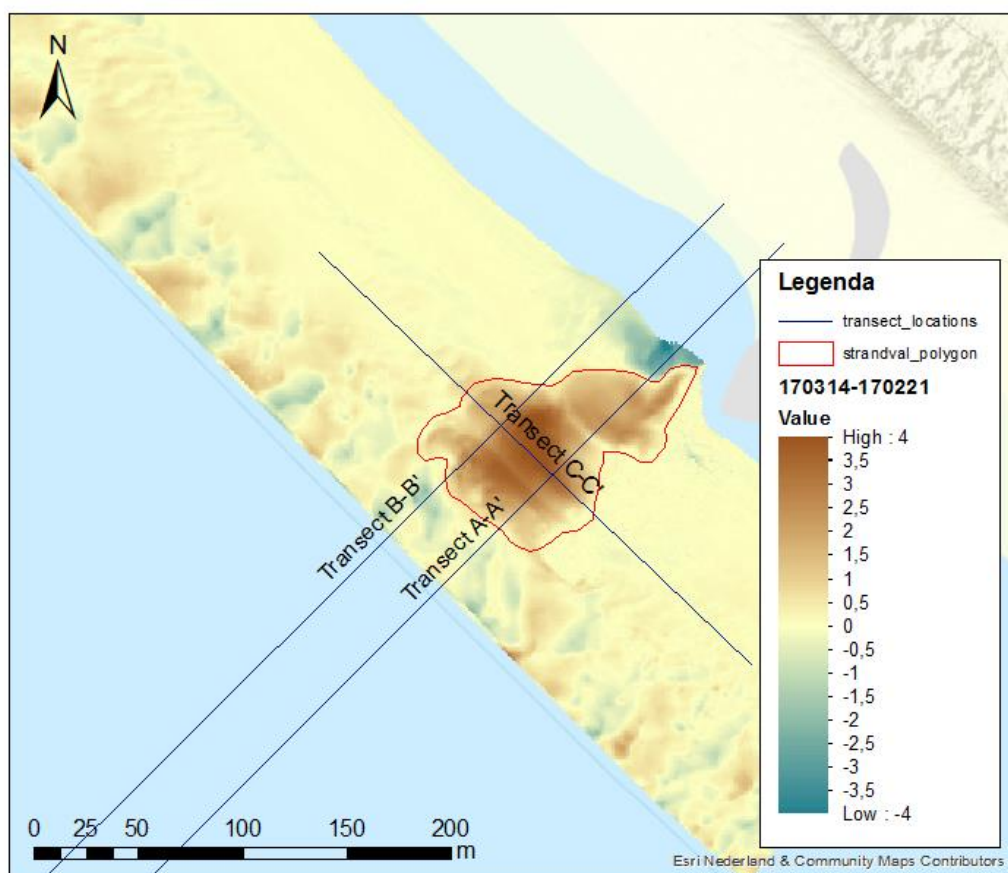
In Figuur 3.8 is een verschilkaart weergegeven die de strandval weergeeft. De verschilkaart is opgesteld door de laatst beschikbare opname van voor de strandval (21 februari 2017) af te trekken van de opname die vlak na de strandval is ingemeten (14 maart 2017). De periode tussen deze twee metingen is vrij kort, waardoor het effect van de strandval op de bodemligging duidelijk zichtbaar wordt (er is waarschijnlijk nog weinig sediment van de oeverval geërodeerd). De 'krater' van de strandval is niet zichtbaar, omdat er geen metingen zijn van deze locatie van voor de strandval (te ondiep voor het survey schip).

Figuur 3.8 Verschilkaart van de bathymetrische opname van 14 maart 2017 en 21 februari 2017. De locaties van de raaien en de volumepolygoon van de strandval zijn aangegeven op de kaart.

Aan de hand van de verschilkaart die de strandval laat zien (Figuur 3.8) is er een polygoon bepaald die de ligging van het zand dat de geul in is geschoven omsluit. De ligging van deze polygoon is in alle verschilkaarten weergegeven. Het volume binnen deze polygoon is berekend, in Figuur 3.11 is dit volume getoond ten opzichte van de meting van 21 februari 2017.

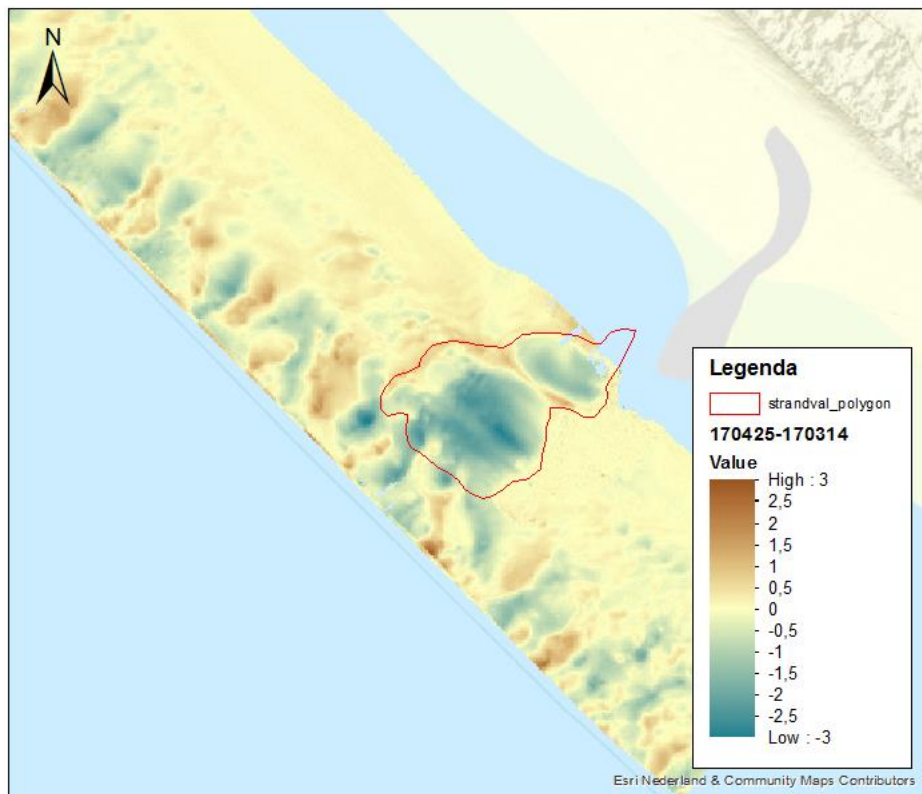
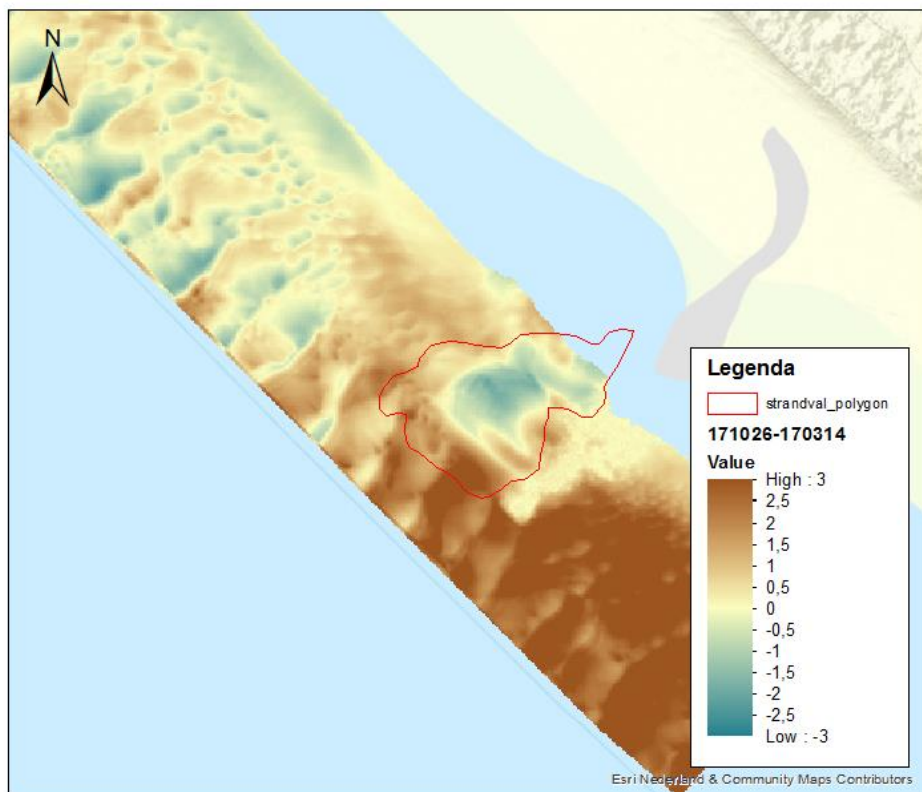
In Figuur 3.9 en Figuur 3.10 zijn verschilkaarten getoond van de periode na de strandval, die weergeven hoe de strandval ontwikkelt. De eerste maand na de strandval (Figuur 3.9) treedt er voornamelijk erosie op van het zand dat door de strandval de geul in is gevloeid. Het valt op dat er in de figuur twee aparte erosiezones te onderscheiden zijn: één aan landwaartse zijde en één aan zeewaartse zijde. De twee erosiezones worden gescheiden door een smalle band waar sedimentatie optreedt. De oorzaak van dit verschil wordt uitgelicht aan de hand van de profielen (paragraaf 3.2.3). In het half jaar daarna (Figuur 3.10) zet erosie van het zand van de oeverval door. Er zijn echter vanaf juni 2017 zandsuppleties uitgevoerd die deels is aangelegd ter plaatse van de strandval, te zien in de meting van 26 oktober 2017.

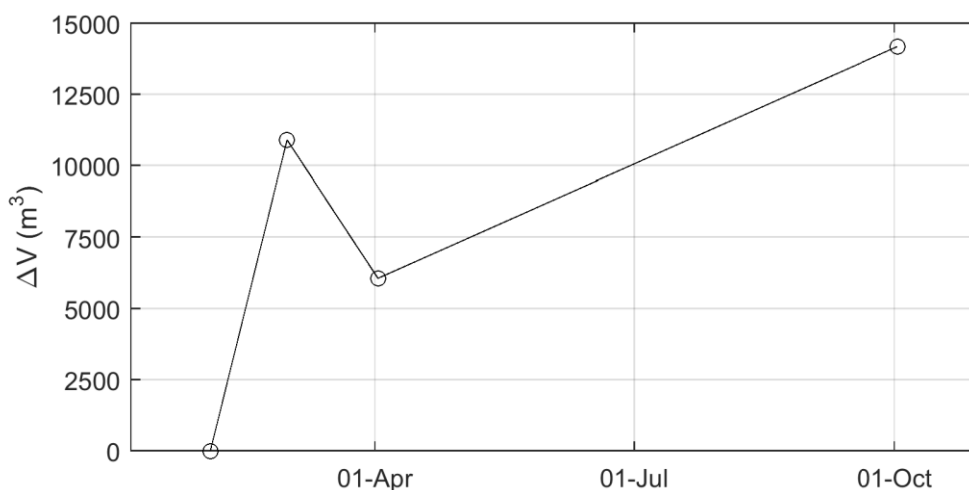
Het volume dat door de strandval de geul in is gevloeid is ongeveer 11.000 m³. Het is niet te controleren of het volume dat verdwenen is van het strand (de krater) gelijk is, omdat er geen metingen van voor en na de strandval zijn van dit gebied. Het is echter wel aannemelijk dat het volume gelijk is vanwege de zeer korte tijdsduur tussen het optreden van de strandval en de eerste meting. In de eerste maand na de strandval erodeert ongeveer de helft van het zand weer. Aan de hand van de verschilkaart is gezien dat erosie doorzet maar het volume binnen de polygoon neemt weer toe, dit is het gevolg van de suppletie die ook deels in dit gebied is aangelegd. Het gemeten volume van de strandval is dus een ondergrens en zal dus iets groter geweest zijn dan 11.000 m³. Dit is niettemin vrij gering in vergelijking met plaat- en oevervallen in de Ooster- en Westerschelde (100.000 tot 1 miljoen m³), maar daar was de geuldiepte meestal ook groter.

Figuur 3.11 Volume-ontwikkeling van het zand dat door de strandval de geul in is gevloeid. De toename na 1 april komt door de uitgevoerde zandsuppleties

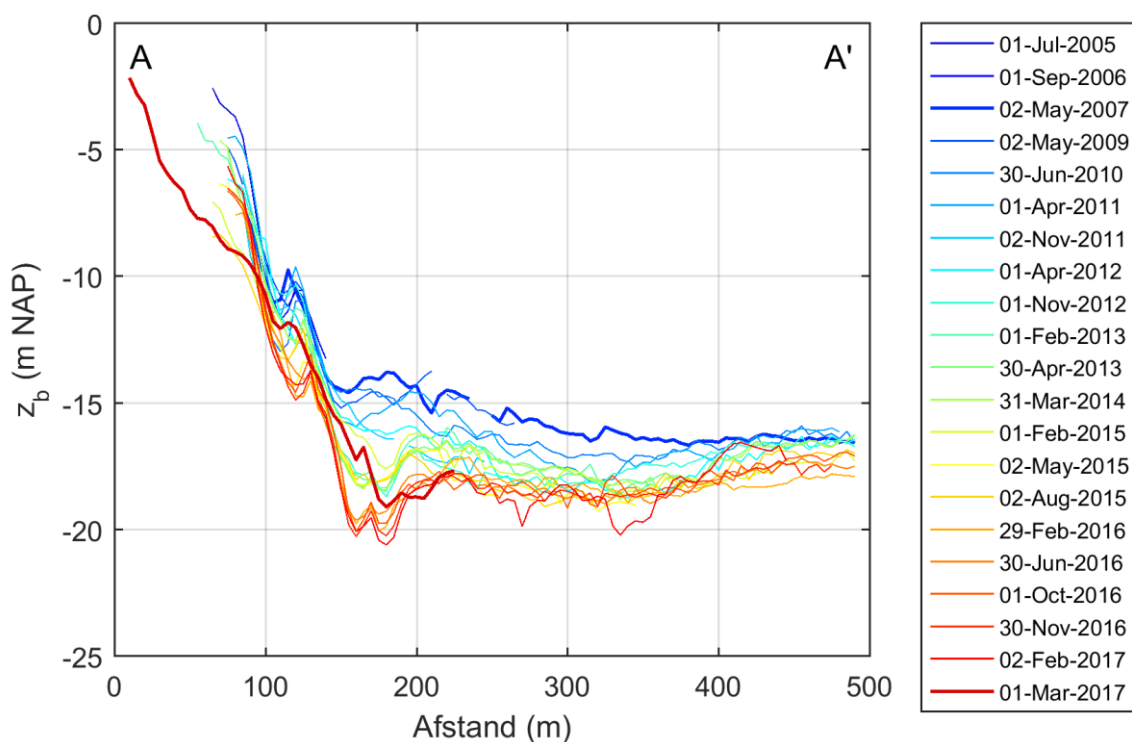
Transect AA' (Figuur 3.12) geeft min of meer het dwarsprofiel door het hart van de vloeiing van 10 maart 2017, hoewel deze niet precies recht en niet precies dwars op de kust loopt. De meting van 14 maart 2017 laat de krater van de strandval tot -2,5 m diepte zien. Kennelijk kon het surveyschip op dat moment nog zo dicht onder de kust komen. De weggevoelde laag is minimaal 5 m diep en geeft een aanzanding aan de teen van minimaal 3 m. De krater loopt door tot ca +1m NAP strandhoogte. Een aanvullende meting op het strand tijdens of direct na optreden is niet beschikbaar, dit zou de ontbrekende data kunnen leveren.

De dieptemetingen en profielen laten zien dat aan ebwaartse zijde van het strandhoofd zich geleidelijk een ontgrondingskuil ontwikkelt. Deze ontgrondingskuil bestond in 2005 nog niet. In de periode 2005 – 2017 is de ontgrondingskuil verdiept tot ongeveer NAP -20 m, dit is 5 meter dieper dan de bodemligging in 2005. Hoewel de kuil niet alleen maar verdiept is er wel

een trendmatige verdieping waar te nemen in de periode 2005-2017. De strandval van 10 maart 2017 heeft de ontgrondingskuil deels weer gevuld.

Figuur 3.12 Transect AA', min of meer in het hart van de strandval (2005-2017), zie Figuur 3.7 of Figuur 3.8 voor liggin transects

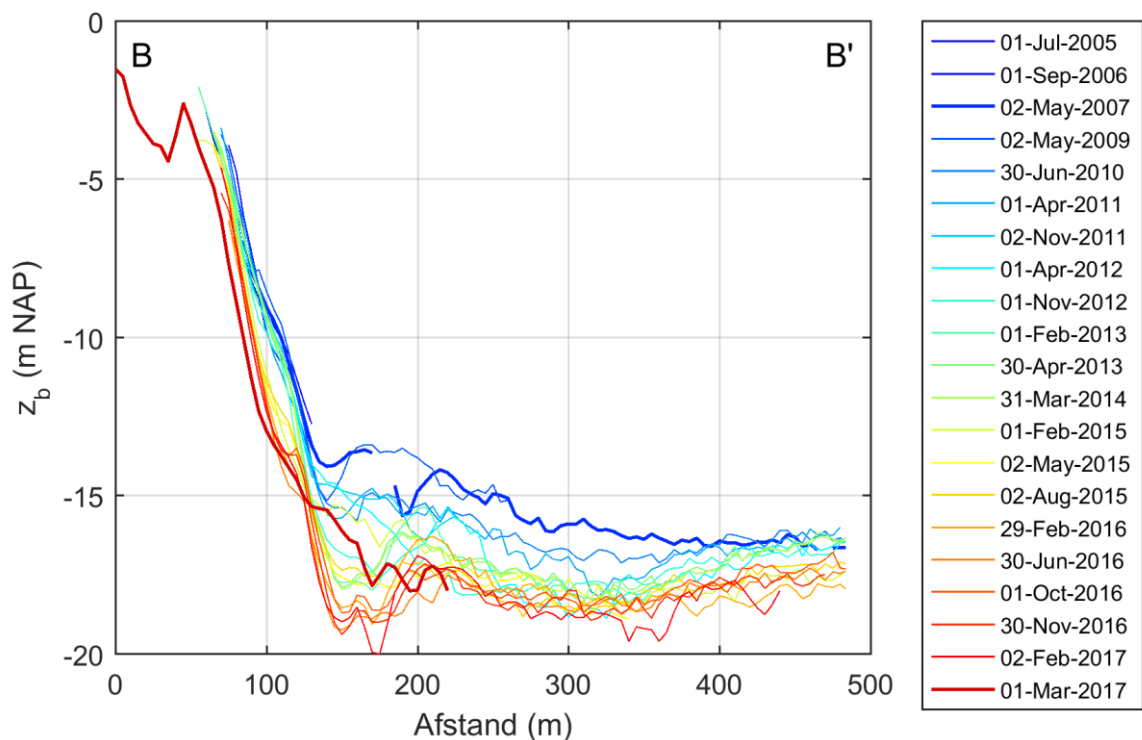
De profielen laten zien dat de ontgrondingskuil, maar eigenlijk de gehele geul zich geleidelijk verdiept tot bijna -20 m NAP wat leidt tot versteiling van de geulwand.

Figuur 3.13 Transect BB', dwars op de kust (2005-2017), zie Figuur 3.7 of Figuur 3.8 voor ligging transects

In dwarsprofiel BB' (Figuur 3.13) is de rand van het zinkstuk niet meer goed te zien, mogelijk nog net op -14m NAP. Langsprofiel CC' (Figuur 3.14) laat links de ontgrondingskuil en de voet van de strandval zien, rechts het strandhoofd. Er is sprake van geleidelijke verdieping dus versteiling en verdieping van de gculwand.

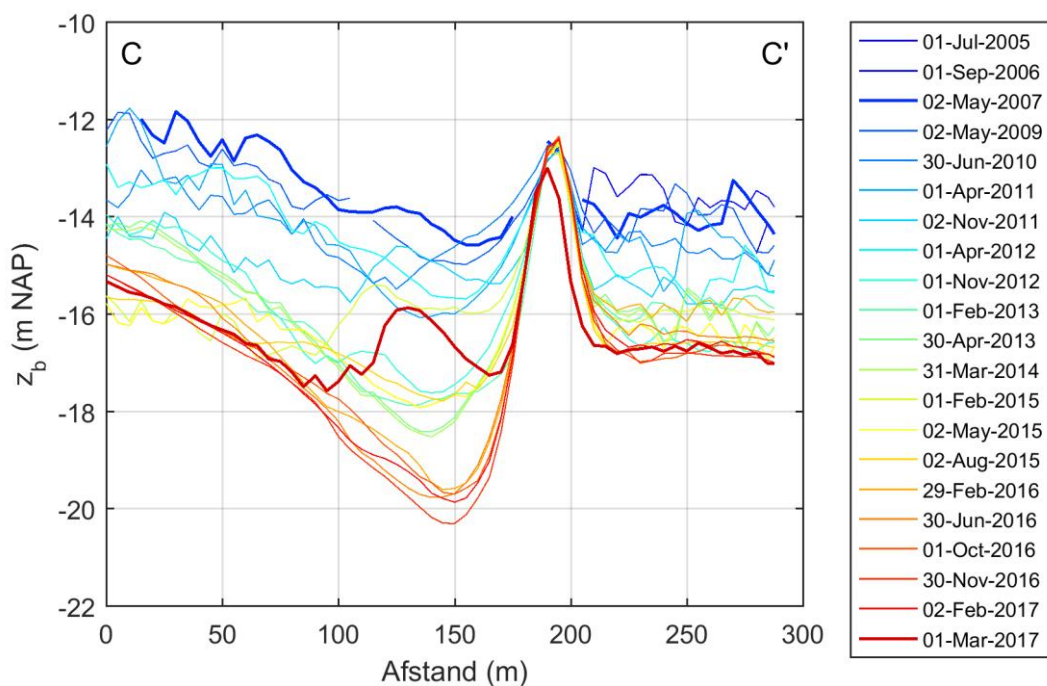
Figuur 3.14 Transect CC', parallel aan de kust (2005-2017), zie Figuur 3.7 of Figuur 3.8 voor ligging transects

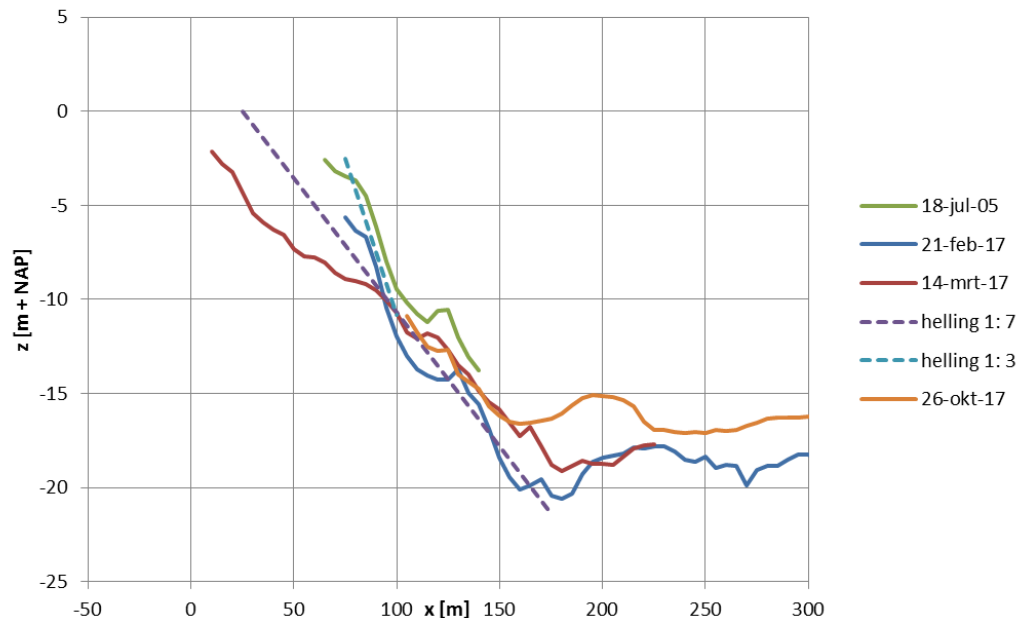
De criteria voor optreden en kans op schade door zettingsvloeiing zijn afgeleid uit empirische gegevens over dijk- en oevervallen in Zeeland, in totaal meer dan 1000 gevallen (Wilderom, 1979). De eenvoudige toets geeft aan dat zettingsvloeiing kan optreden indien:

- 4 het talud fijnzandig en onbeschermd is,
- 5 er tenminste een gedeelte van het talud van minimaal 5 m hoogte is dat steiler is dan 1:3 (signaleringswaarde 1:4),
- 6 de gemiddelde helling van het talud, afhankelijk van de hoogte, tenminste 1:7 bedraagt.

Uit Figuur 3.15 blijkt dat de situatie voor de strandval aan deze criteria voldoet. Te zien is ook dat de eerste suppletie geen invloed heeft op het steile talud waar de strandval is opgetreden.

Figuur 3.15 Metingen strandval AA' en criteria voor optreden (gearceerde lijne)

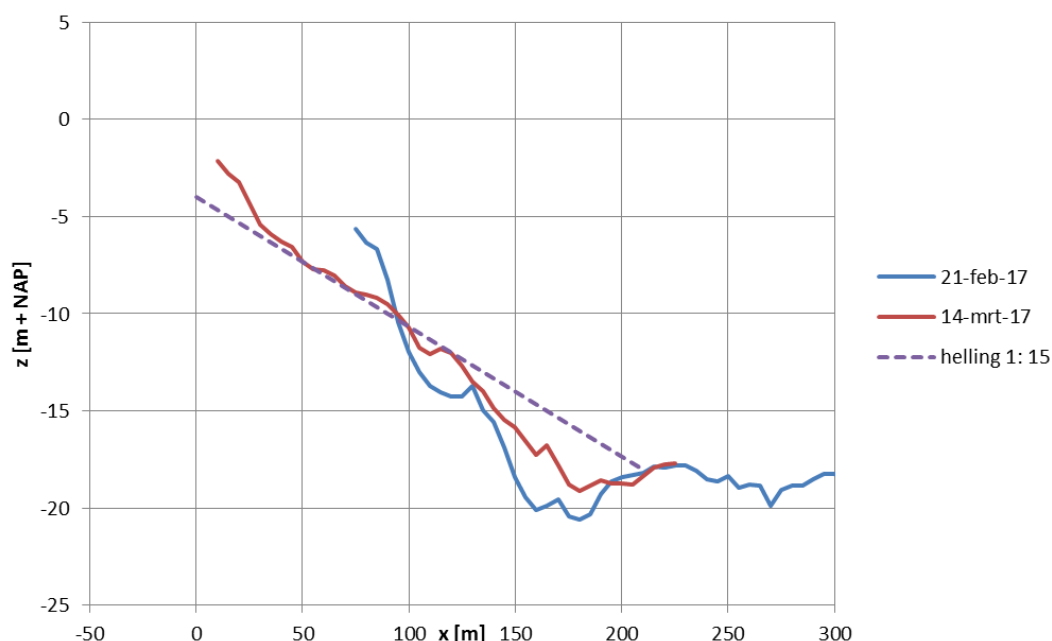
Voor de gedetailleerde toets wordt op empirische en probabilistische wijze nagegaan of de klans op een inscharing in de vooroever die schade veroorzaakt aan de waterkering, voldoende klein is. Een benadering van het inscharingsprofiel is een lijn van 1:15 (Wilderom, 1979), zie Figuur 3.16. Deze lijn laat een iets diepere inscharing zien dan in werkelijkheid is opgetreden, maar de duinvoet en de waterkering liggen op voldoende afstand van de vooroever en zullen niet worden beschadigd.

Er moet geconcludeerd worden dat er geen direct gevaar is voor de duinvoet of de waterkering door een strandval, maar indien de erosie van de kustlijn niet wordt tegengehouden zal dat op termijn wel het geval zijn.

Figuur 3.16 Metingen strandval AA' met gemiddeld inscharingsprofiel

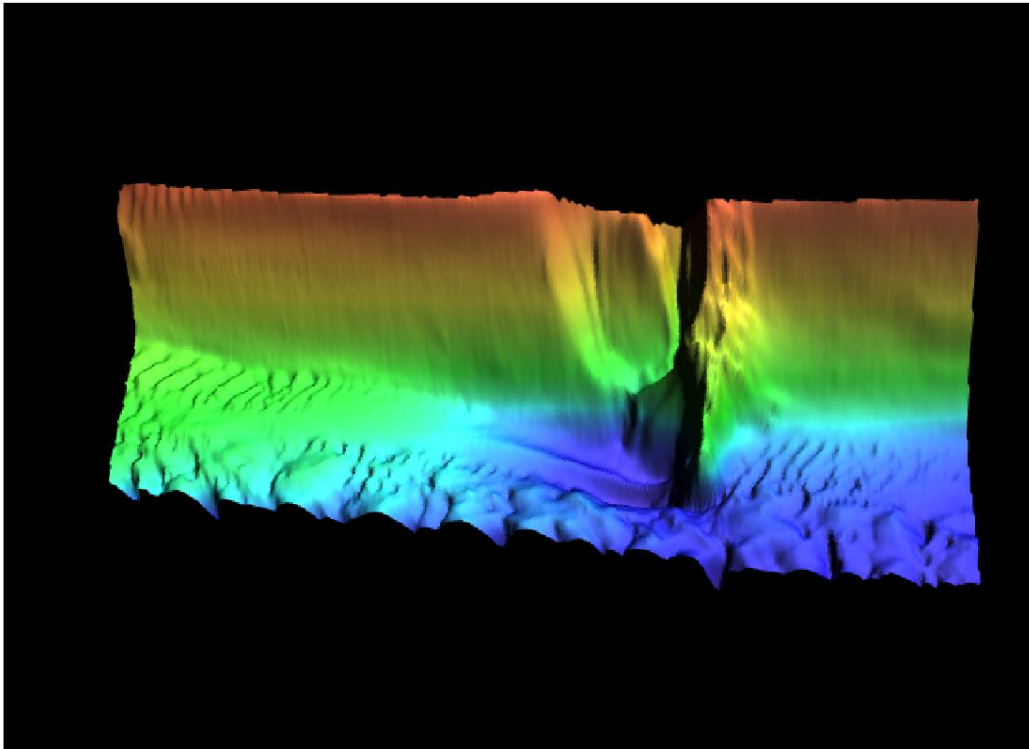
Verder laat de animatie de verdieping van de ontgrondingskuil zien. Het 'hangende' zinkstuk is ook duidelijk zichtbaar, het vorm a.h.w. een scherm waarachter het zand bezinkt en opbouwt en periodiek weer wegstroomt.

Figuur 3.18 3d-PDF Screen 20 (21 februari 2017) (Te zien geulwand Borndiep, strandhoofd met ontgrondingskuil, migrerende duinen, loshangend zinkstuk) (links = noord = richting dominante ebstroom)

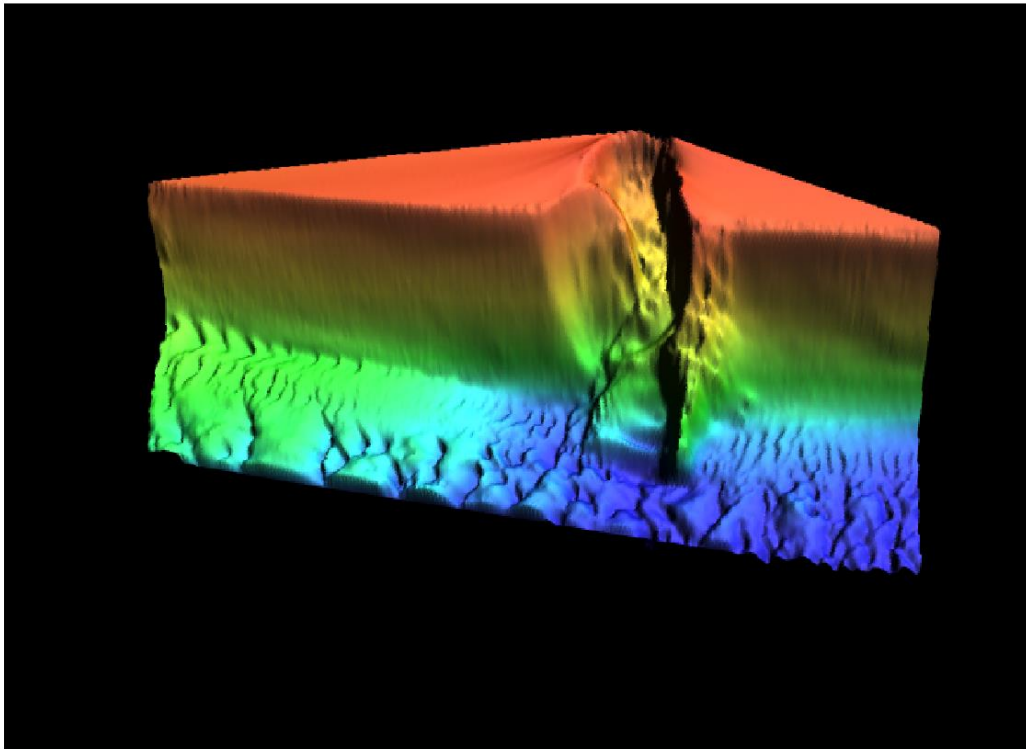
- Tussen 6 en 7
- Tussen 12 en 13
- Tussen 20 en 21 (de strandval van 10 maart 2017, zie Figuur 3.18 en Figuur 3.19).

Figuur 3.19 3d-PDF Screen 21 (14 maart 2017) Strandval. Te zien uitstroming van strand in ontgrondingskuil

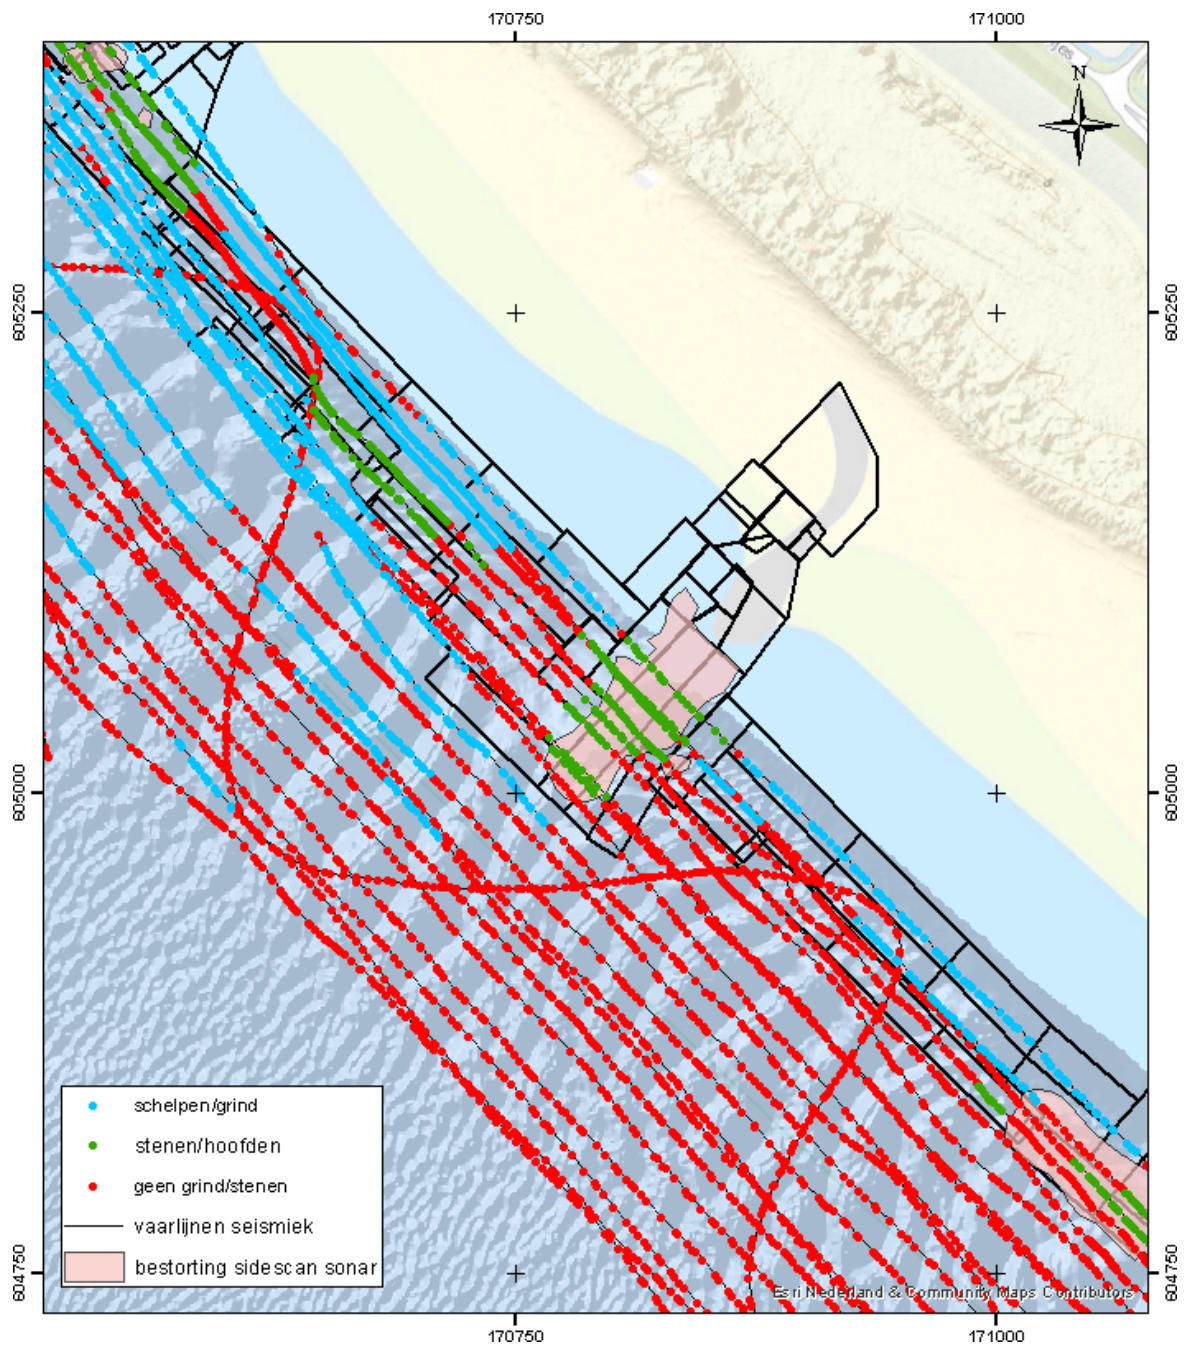
Het gedeelte rondom de locatie van de strandval (dam C) is in detail weergegeven in Figuur 4.6. Ter hoogte van de dam is de eenheid stenen/hoofden waargenomen, wat in lijn is met de gekarteerde bestorting o.b.v. sidescan sonar data. Ten noorden hiervan, waar de strandval is opgetreden, is ca. 100 m waar geen eenheid is gekarteerd. In de meest landwaartse lijn en zeewaarts van de zinkstukken is de eenheid schelpen/grind waargenomen.

Figuur 4.6 Detailkaart ter hoogte van de strandval met gekarteerde schelpen/grind en stenen/hoofden en bestorting zoals gekarteerd o.b.v. de sidescan sonar data
