Memo

Datum	Kenmerk	Aantal pagina's
31 juli 2018	11202190-001-ZKS-0007	8
Van	Doorkiesnummer	E-mail
Tommer Vermaas	+31(0)88 335 7144	Tommer.Vermaas@deltares.nl

Onderwerp
Aanvullend onderzoek kering Vlietepolder

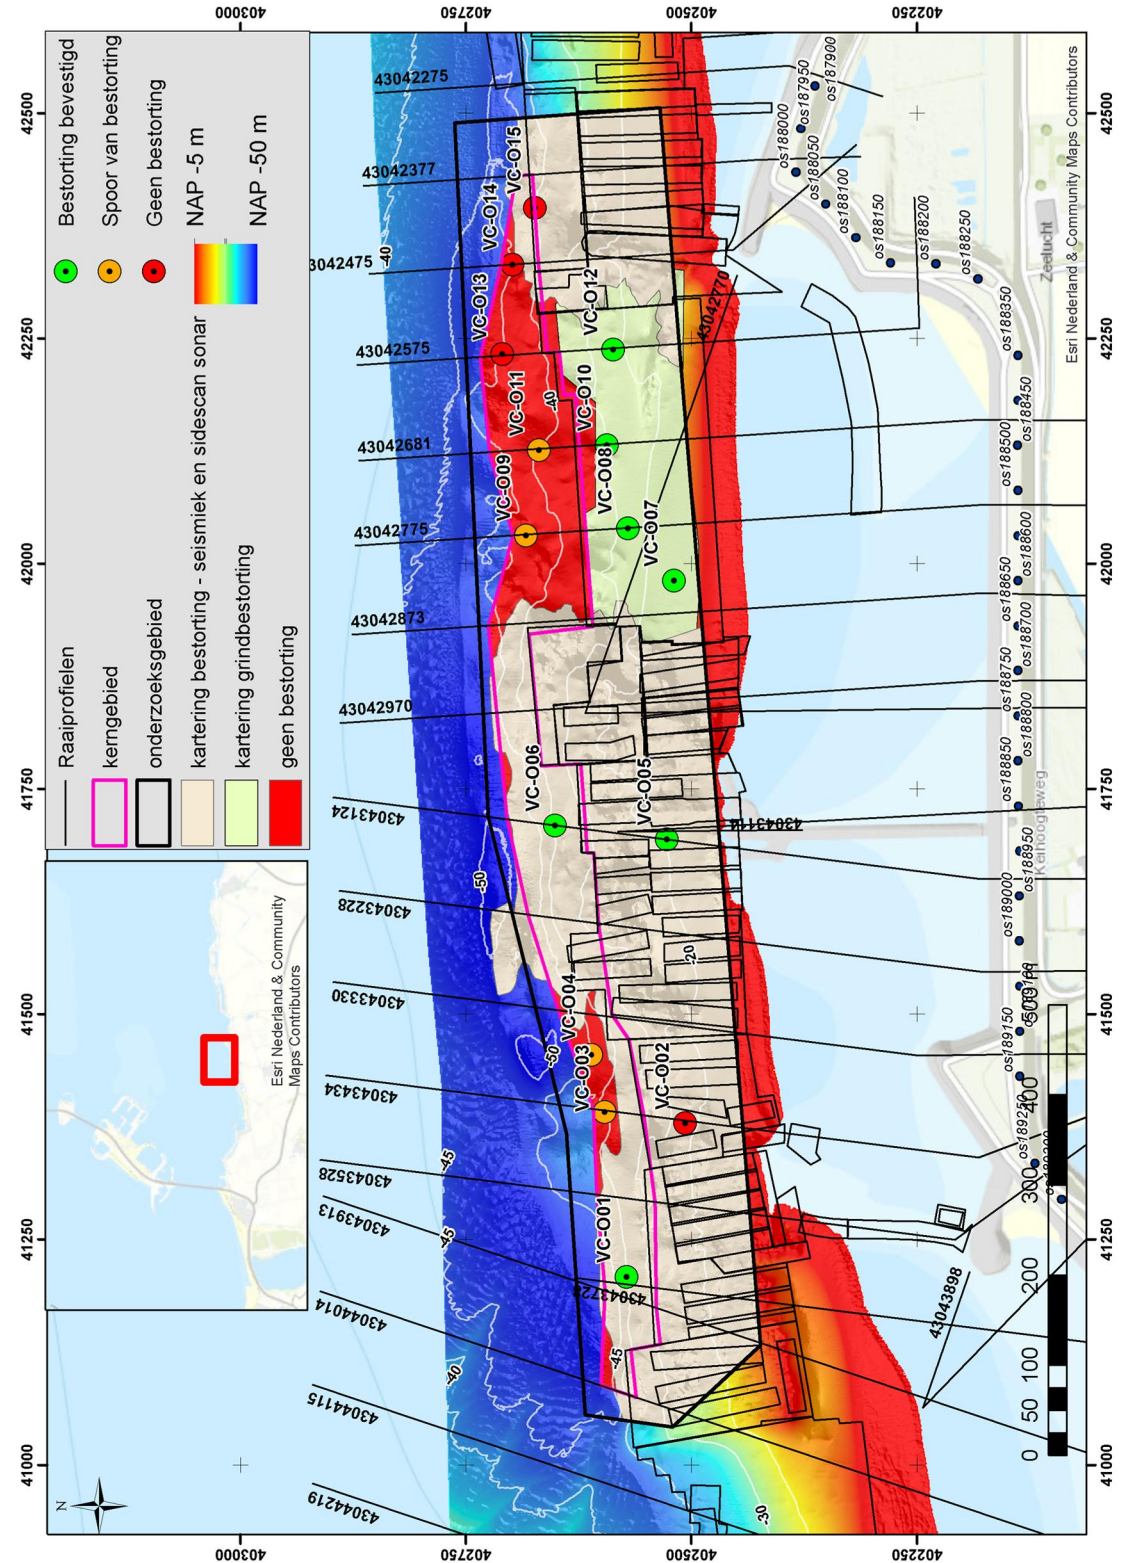
Figuur 1.1

Een overzicht van de verwachte staat van de bestortingen is gegeven in onderstaand figuur. Er zijn twee gebieden met een significant oppervlak in het kerngebied waar de bestorting niet is vastgesteld:

- 1) de teen van het talud bij boring VC-03 en VC-04
- 2) de gehele onderkant van het talud ter hoogte van de grindbestorting, tussen raai 43042873 en 43042377.

In deze gebieden zijn enkel sporen van bestorting gevonden, maar geen harde aanwijzing van een continue doorlopende laag. De ondergrond in deze gebieden bestaat vrijwel geheel uit losgepakte fijne zanden, met een mediane korrelgrootte grotendeels tussen 150 en 200 μm . In de rest van het onderzoeksgebied wijzen de data er op dat de bestorting aanwezig is, bestaande uit een reguliere bestorting of een grindbestorting. Zoals in Vermaas e.a. (2018) al is aangegeven en ook uit de boringen is gebleken kunnen in deze bestorting nog wel 'gaten' voorkomen.

Overzicht verwachte staat bestortingen en resultaten vibrocores

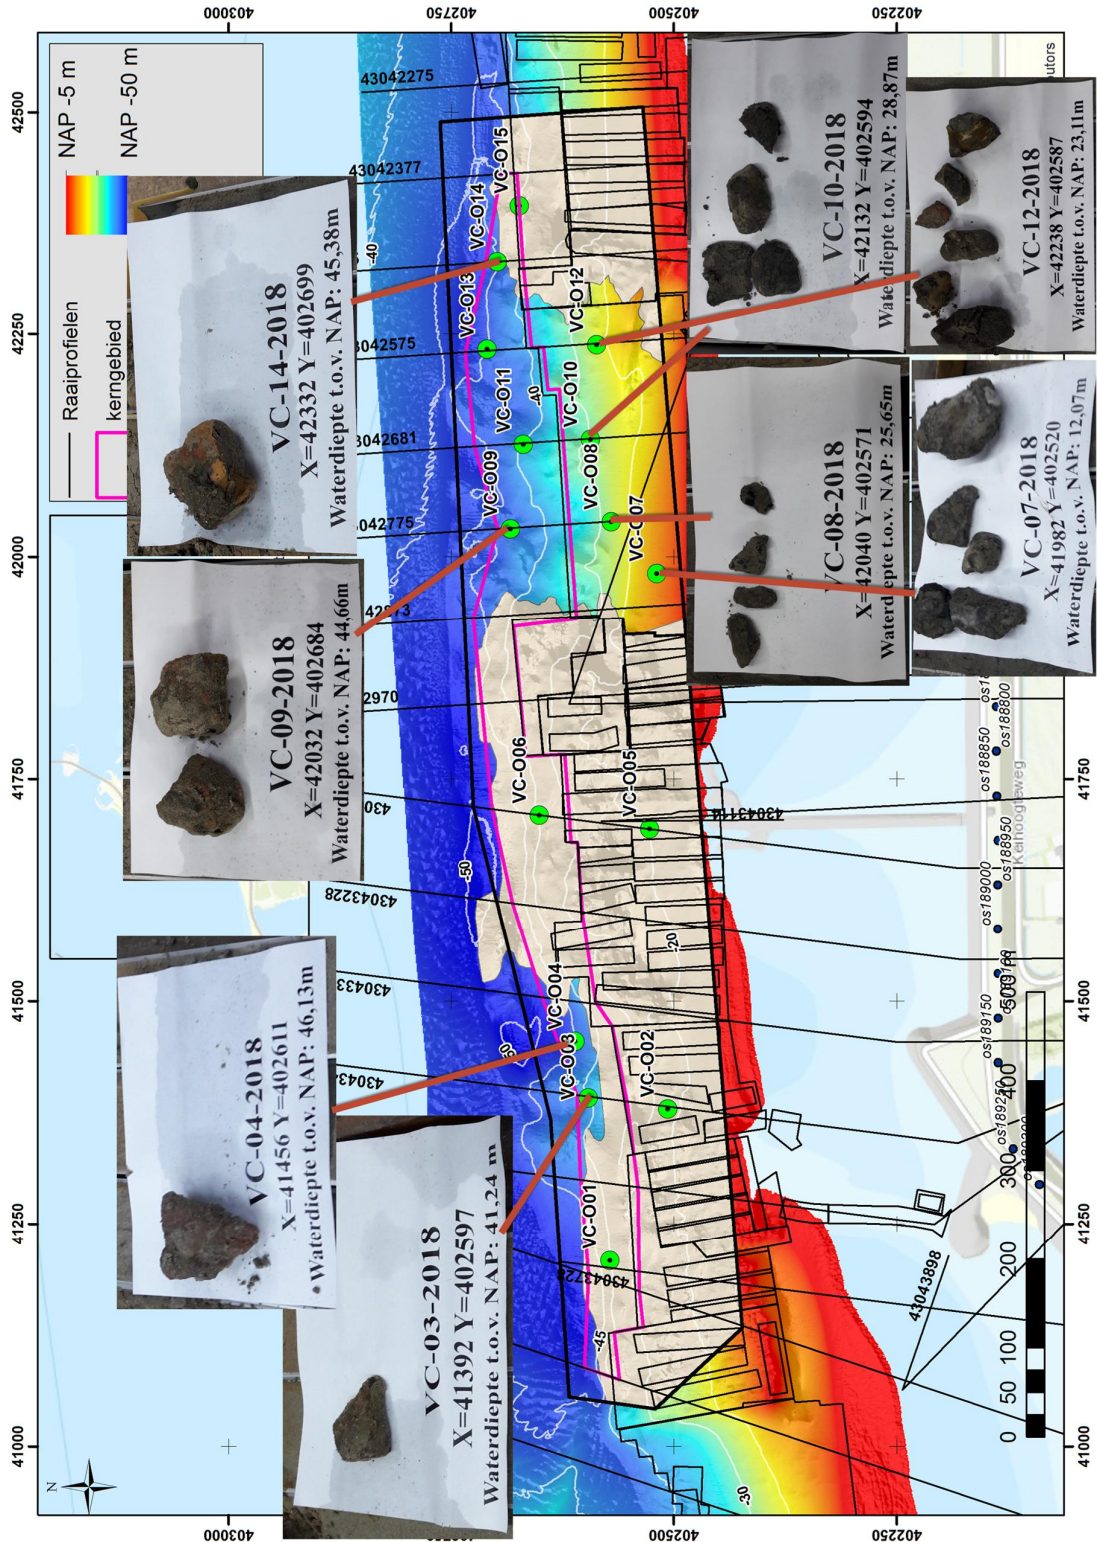
In meerdere boorkernen is grind- of steenbestorting aangetroffen: VC-03, VC-04, VC-05, VC-07, VC-08, VC-09, VC-10, VC-12 en VC-13. De hoeveelheid en het formaat verschilde tussen de boringen, zie Figuur 2.1.

Het uitblijven van opbrengst op boorlocaties VC-01 en VC-06 is naar alle aannemelijkheid veroorzaakt door aanwezigheid van bestorting direct aan het oppervlak. Dit wordt bevestigd door de sidescan sonar opnamen (zie Vermaas e.a., 2018), waar op deze locaties bestorting aan het oppervlak is waargenomen.

Boring VC-15 bevat enkele baksteen scherven, boring VC-11 enkele (kleine) grindjes.

In de overige boringen, VC-02, VC-13 en VC-14 zijn helemaal geen (sporen van) bestorting aangetroffen.

Figuur 2.1 Overzicht stenen en grind aangetroffen in de vibrocores, van VC-05 ontbreekt en foto maar zijn wel stenen aangetroffen

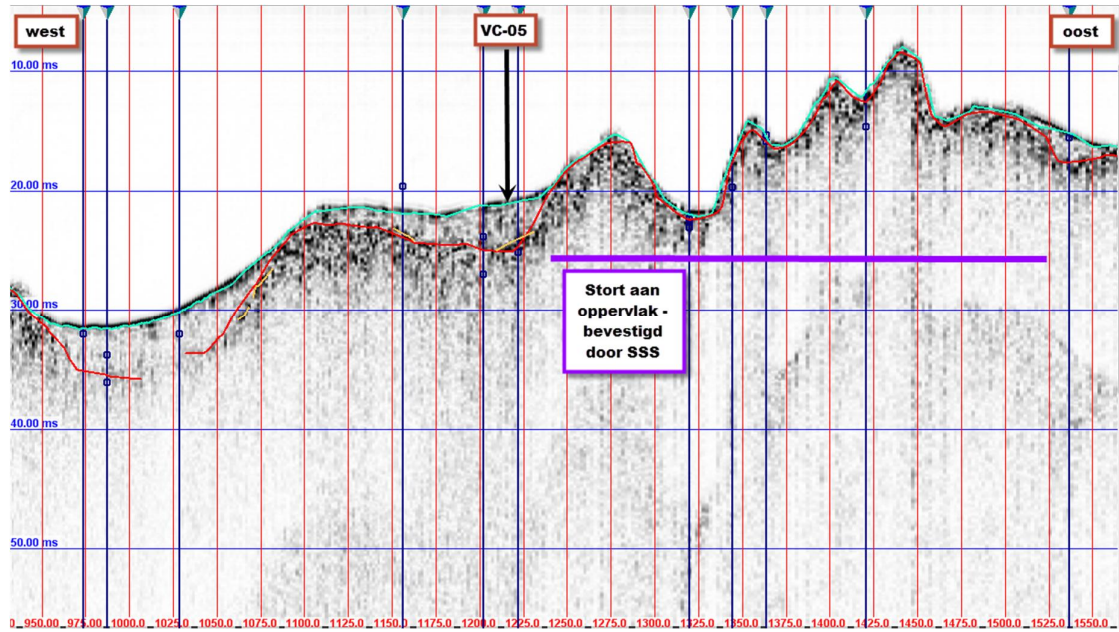
In dit gebied hebben boringen VC-01 en VC-06 indirect de aanwezigheid bevestigd (geen monster materiaal opgeboord). Ook zijn in boring VC-05 stenen aangetroffen op dezelfde diepte als waarop de bestorting in de subbottom profiler is gekarteerd (Figuur 3.1). De afwezigheid van bestorting in boring VC-02 lijkt te duiden op een lokale afwezigheid van de bestorting (een 'gat'). Dicht bij deze boring is echter de bestorting echter duidelijk zichtbaar in de sidescan sonar opnames wat goed overeen komt met de subbottom profiler (Figuur 3.2). In de ondergrond in VC-02 is onder andere zeer stevige klei waargenomen en heeft het zand een relatief grove mediane korrelgrootte, tot 450 μm .

Figuur 3.1 Subbottom profiler profiel net ten zuiden van boring VC-05. De rode lijn in het profiel geeft de gekarteerde bestorting weer, ter hoogte van de boring ligt die ca. 1,7 meter onder het oppervlak. Ten oosten van de boring ligt de bestorting aan het oppervlak – wat wordt bevestigd door de sidescan sonar interpretatie.

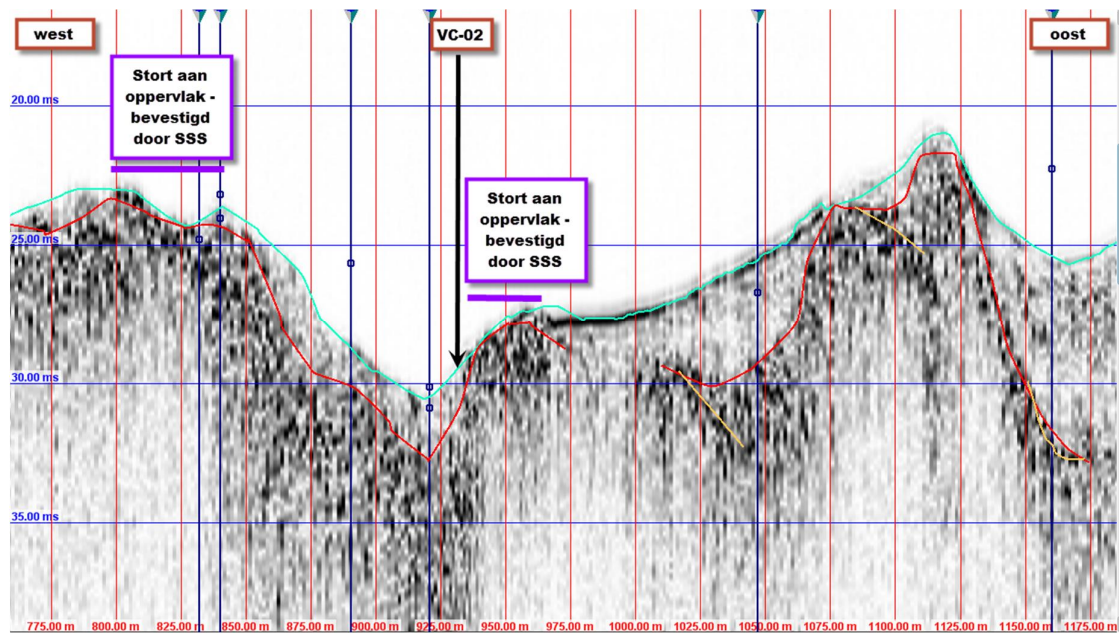
Figuur 3.2 Subbottom profiler profiel ter hoogte van boring VC-02. De rode lijn in het profiel geeft de gekarteerde bestorting weer, ter hoogte van de boring ligt die ca. 1,7 meter onder het oppervlak. Zowel ten oosten als ten westen van de boring ligt de bestorting aan het oppervlak – wat wordt bevestigd door de sidescan sonar interpretatie.

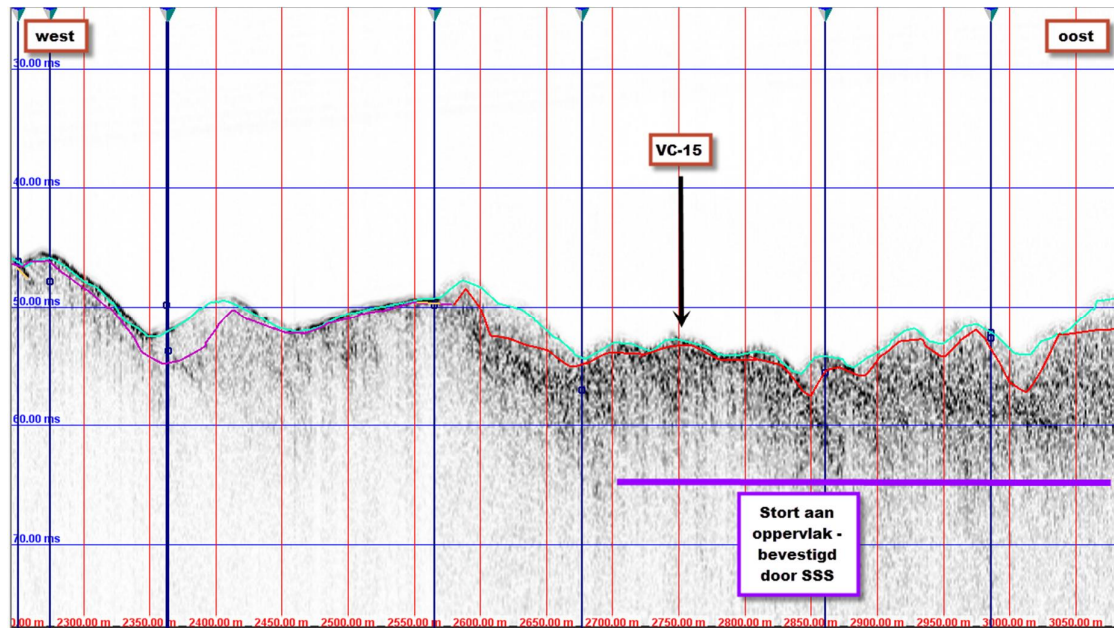
Boring VC-15 ligt aan de rand van het oostelijke gedeelte met steenstort, maar bevat slechts kleine fragmenten van (bak)stenen en toont verder een geheel zandige ondergrond. Dit beeld komt niet overeen met de subbottom profiler resultaten, waar een duidelijk reflectie te zien is die wijst op aanwezigheid van bestorting (Figuur 3.3). Ook de sidescan sonar opname laat in dit gebied duidelijk de aanwezigheid van bestorting zien, met kleine gebieden zonder bestorting aan het oppervlak (Figuur 3.4).

Figuur 3.3 Subbottom profiler profiel ter hoogte van boring VC-15. De rode lijn in het profiel geeft de gekarteerde bestorting weer. Ten oosten van de boring ligt de bestorting aan het oppervlak – wat wordt bevestigd door de sidescan sonar interpretatie, hoewel die op de subbottom profiler iets verder westelijk doorloopt.

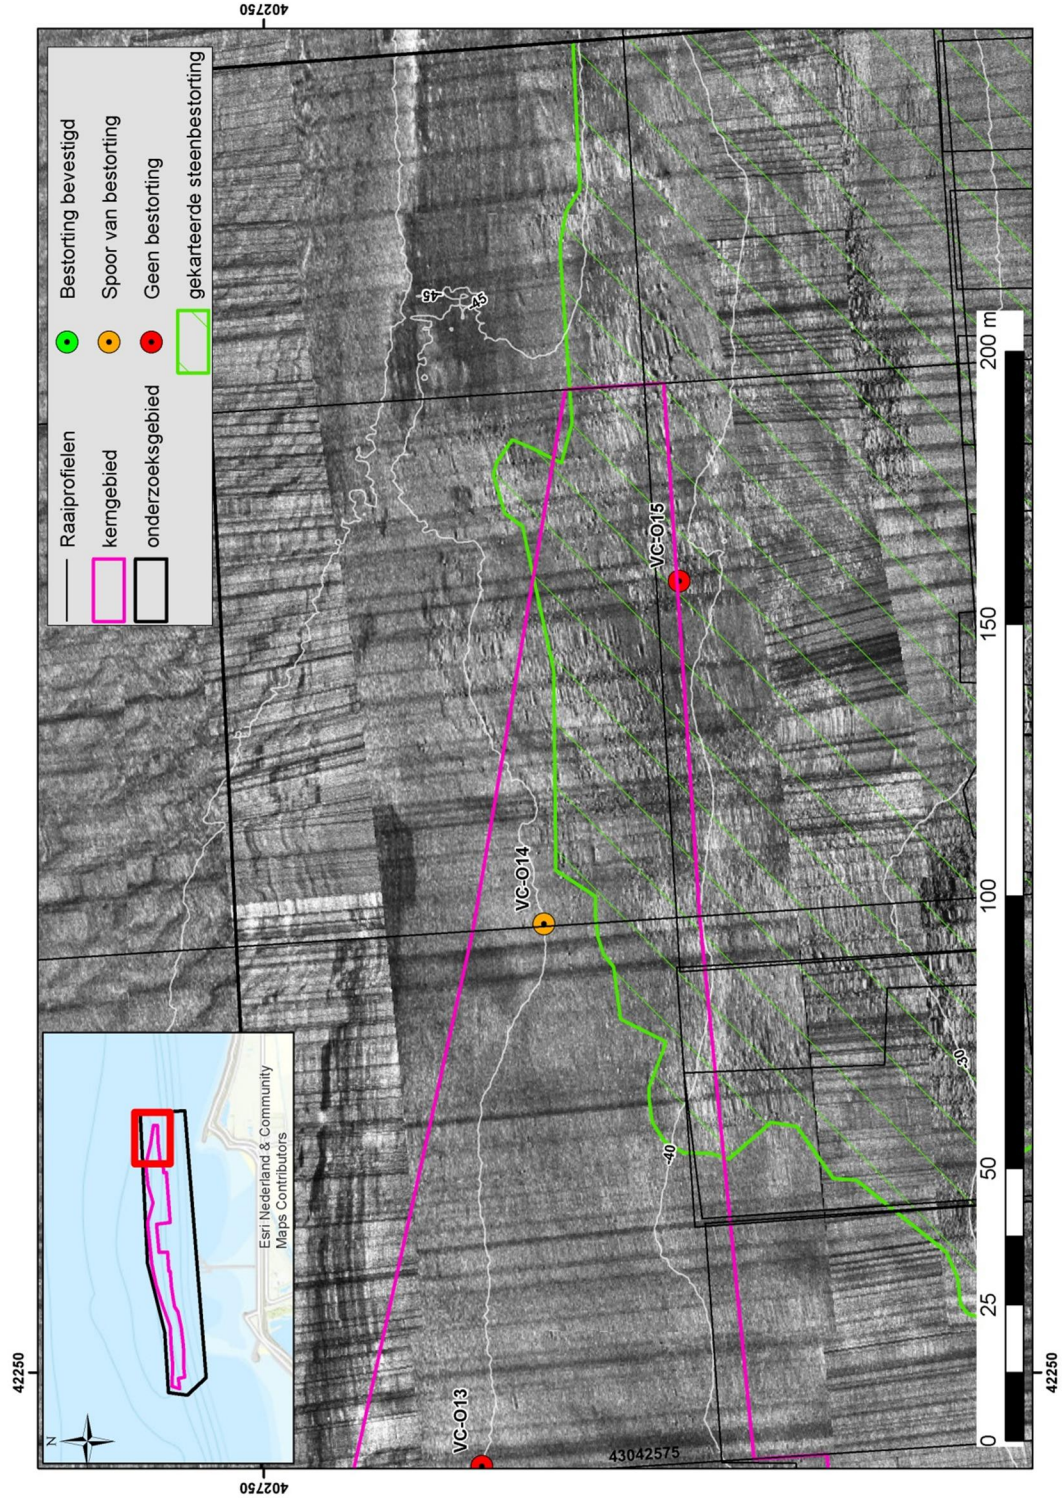
Het is daarom aannemelijk dat boring VC-15 net tussen de bestorting in is geplaatst en geen aanleiding vormt om te twijfelen aan de aanwezigheid van de steenbestorting zoals gekarteerd op basis van de sidescan sonar en subbottom profiler data. Wij gaan er dus vanuit dat op deze locaties de bestorting intact is.

Figuur 3.4 Detailkaart rondom boring VC-15 met sidescan sonar beeld.
