POVM Eemdijkproef

Factual report proeffase FSP-groen
Product U1

MACRO
STABILITEIT

Project 11200956-012-GEO-0003 **Pagina's** 29

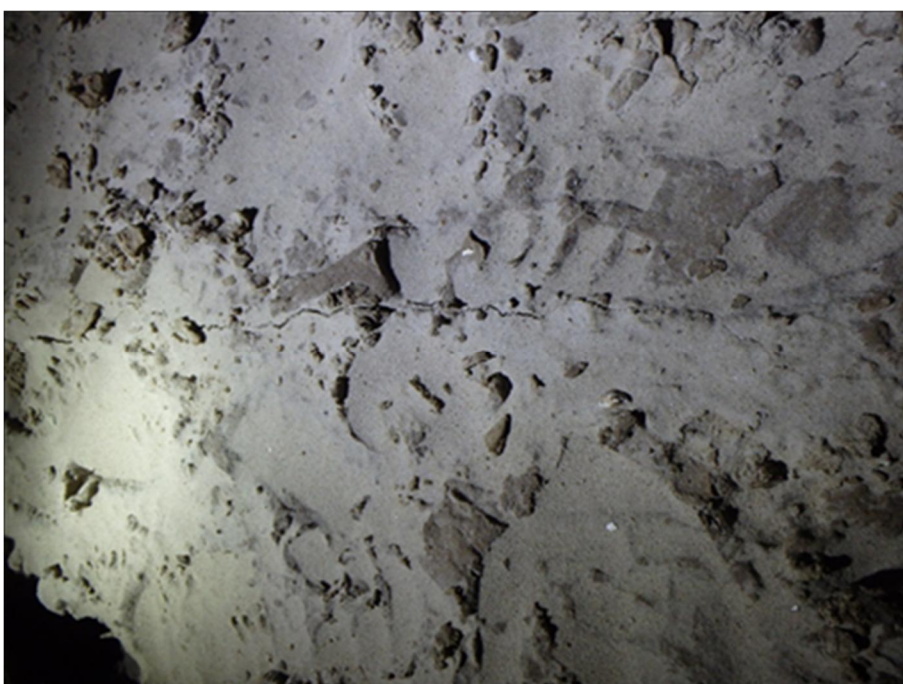
00:59u Einde infiltreren zandkern tot ca. NAP + 2,25 m.
 03:00u Start infiltreren zandkern (stapsgewijs) tot ca. NAP + 2,50 m.
 03:00u Bij visuele inspectie 's nachts aan de waterbassin-kant van container #3, #5 en #6 haarscheurtjes geconstateerd.
 09:00u Waterpassing **ZB #1**, **ZB #2** en **ZB #3** in ontgraving.
 09:30u Bij visuele inspectie van geconstateerde scheuren de volgende metingen gedaan (scheuren in rood, afmetingen in blauw):

Foto 3.12 Scheuren op kruin aan waterbassin-zijde van containers (infiltratie tot NAP + 2,50 m)

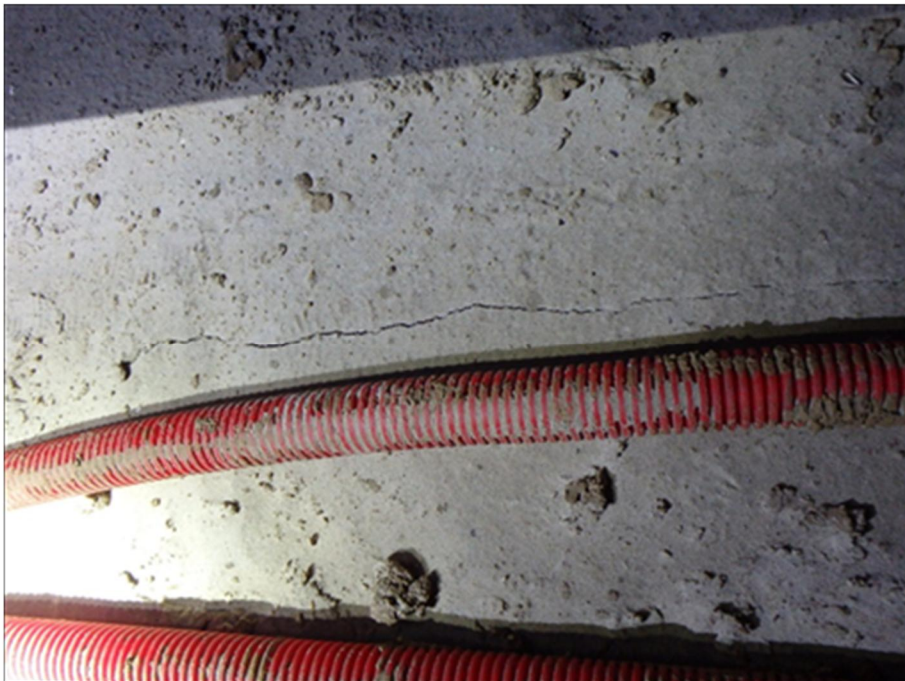
Foto 3.13 Scheuren op kruin aan waterbassin-zijde van containers (infiltratie tot NAP + 2,50 m)

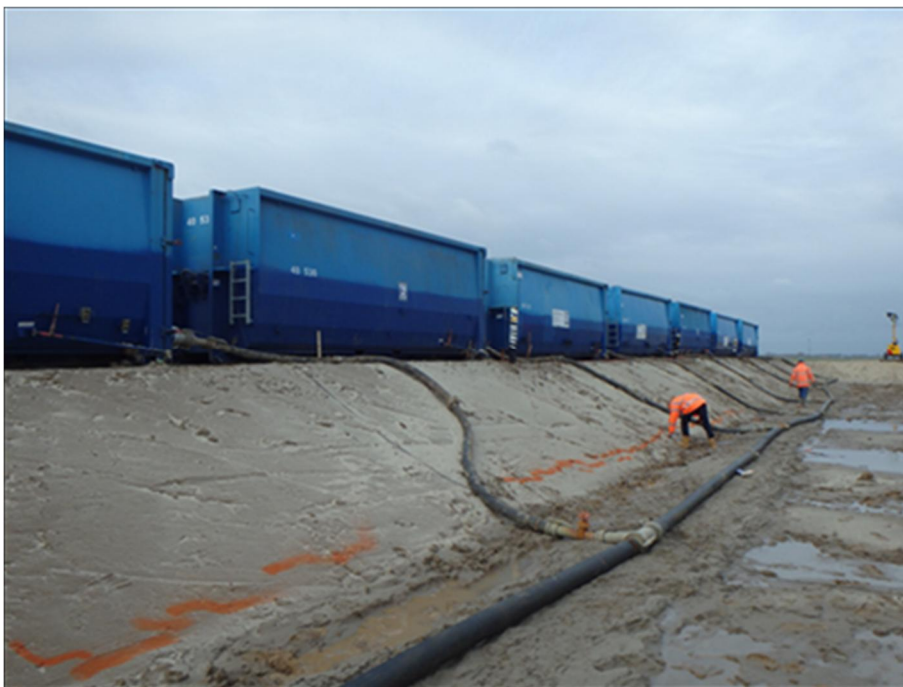
- 10:20u Einde infiltreren zandkern tot ca NAP + 2,50 m.
 10:25u Bij visuele inspectie aan waterbassin-zijde van containers in talud juist onder de kruin achter container #5 scheur geconstateerd.
 10:50u Bij visuele inspectie aan waterbassin-zijde van containers onderin het talud achter container #7 t/m container #3 een doorgaande scheur geconstateerd, met verf aangegeven.
- 11:49u Start infiltreren zandkern (stapsgewijs) tot ca. NAP + 2,75 m.
 14:30u Waterpassing **ZB #1**, **ZB #2** en **ZB #3** in ontgraving.
 23:42u Einde infiltreren zandkern tot ca NAP + 2,75 m, bij visuele inspectie luchtbelletjes in waterbassin ter hoogte van containers #5 en #6

Foto 3.15 Scheuren in talud aan waterbassin-zijde van containers (infiltratie tot NAP + 2,50 m)

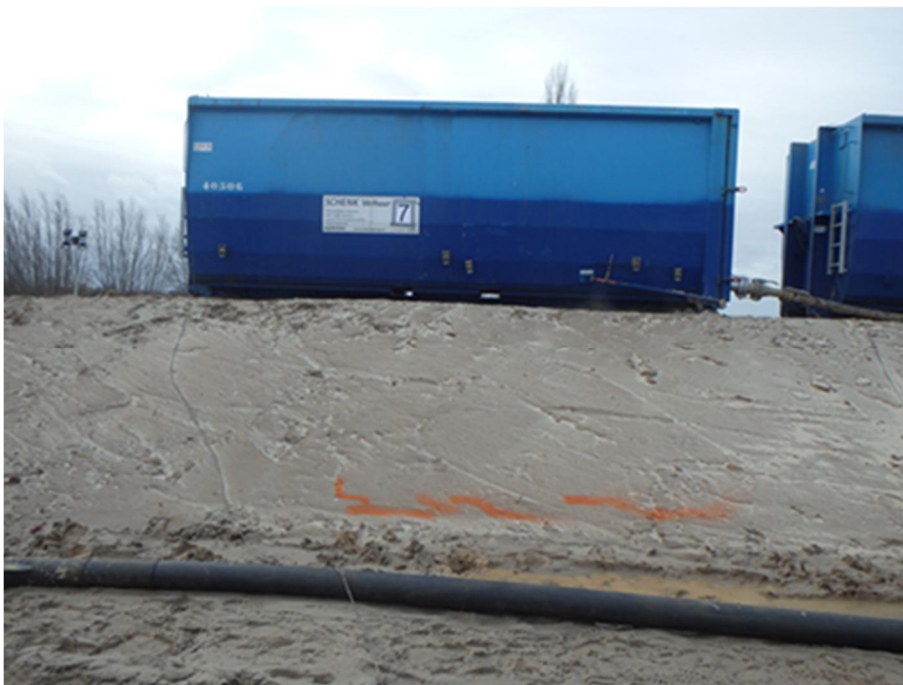
Foto 3.16 Scheuren in talud aan waterbassin-zijde van container #7 (infiltratie tot NAP + 2,50 m)

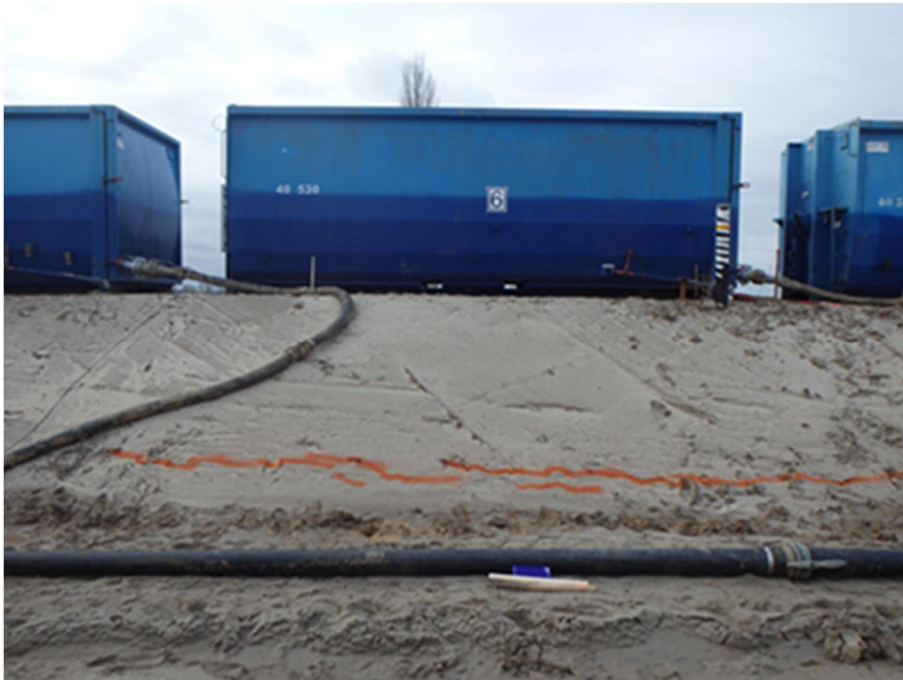
Foto 3.17 Scheuren in talud aan waterbassin-zijde van container #6 (infiltratie tot NAP + 2,50 m)

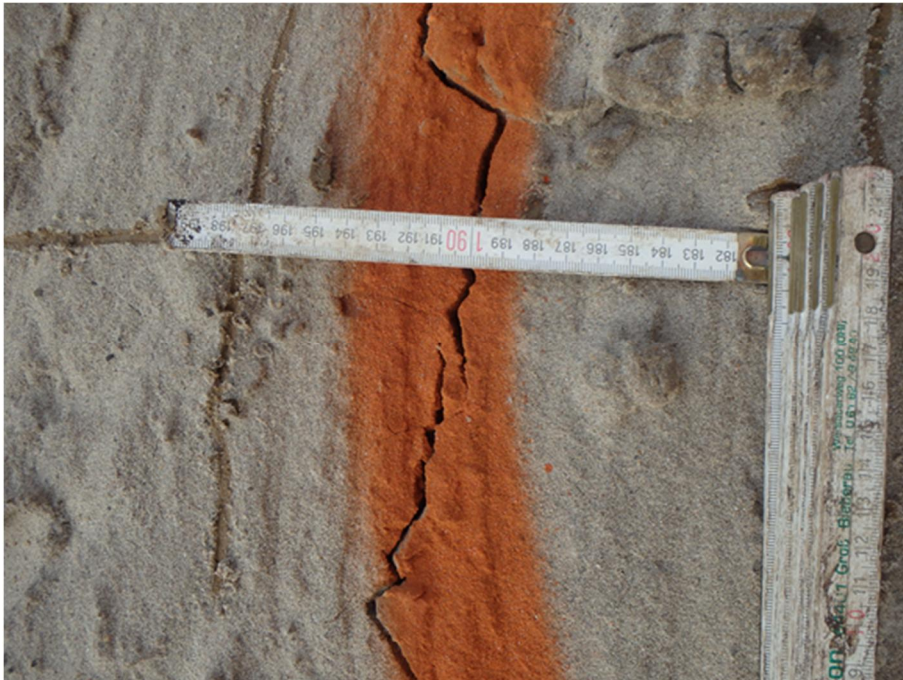
Foto 3.18 Detail scheur in talud aan waterbassin-zijde tussen containers #6 en #5 (infiltratie tot NAP + 2,50 m)

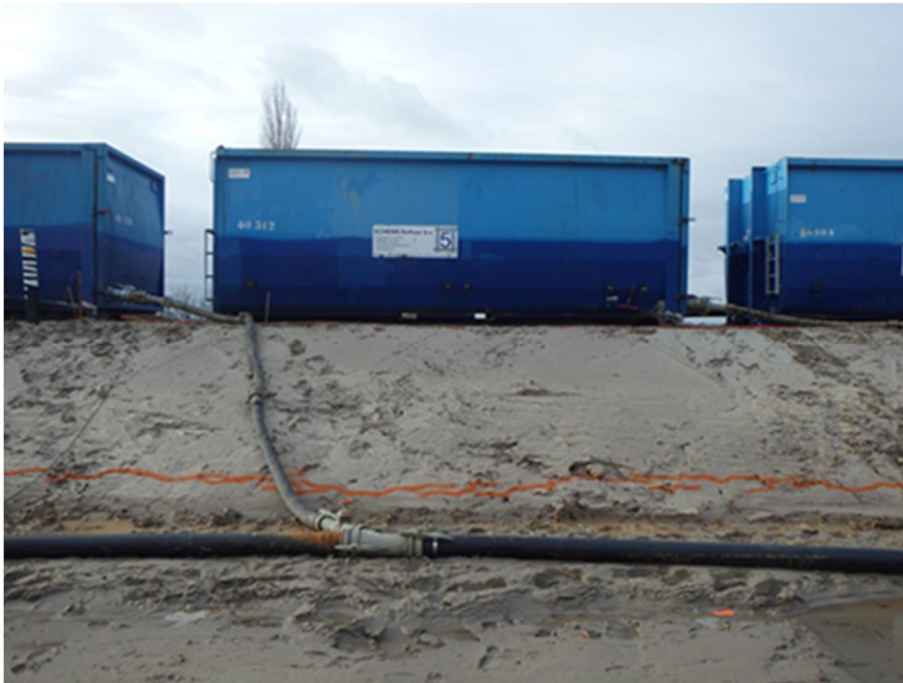
Foto 3.19 Scheuren in talud aan waterbassin-zijde van container #5 (infiltratie tot NAP + 2,50 m)

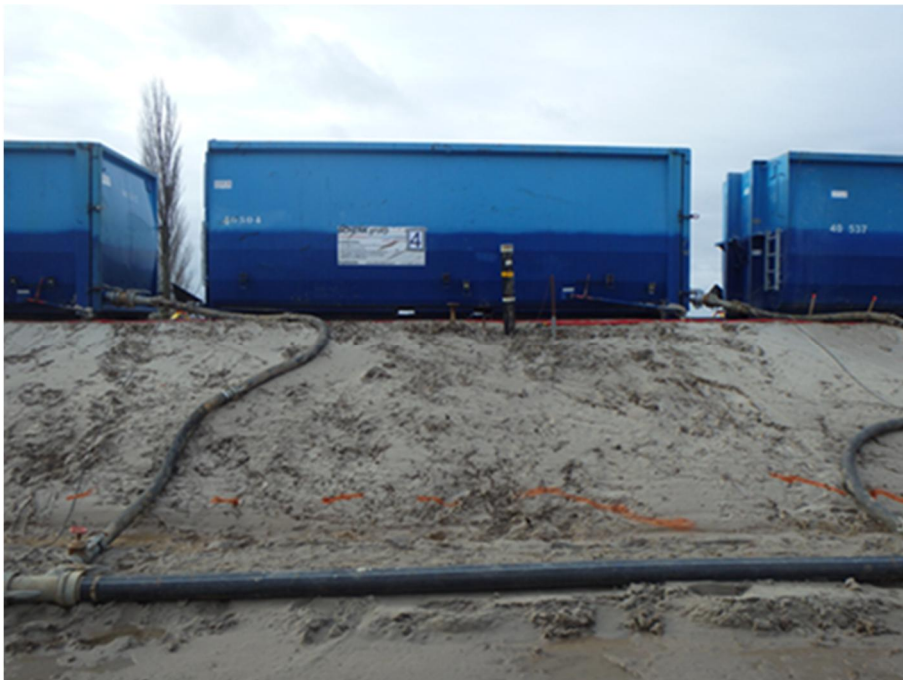
Foto 3.20 Scheuren in talud aan waterbassin-zijde van container #4 (infiltratie tot NAP + 2,50 m)

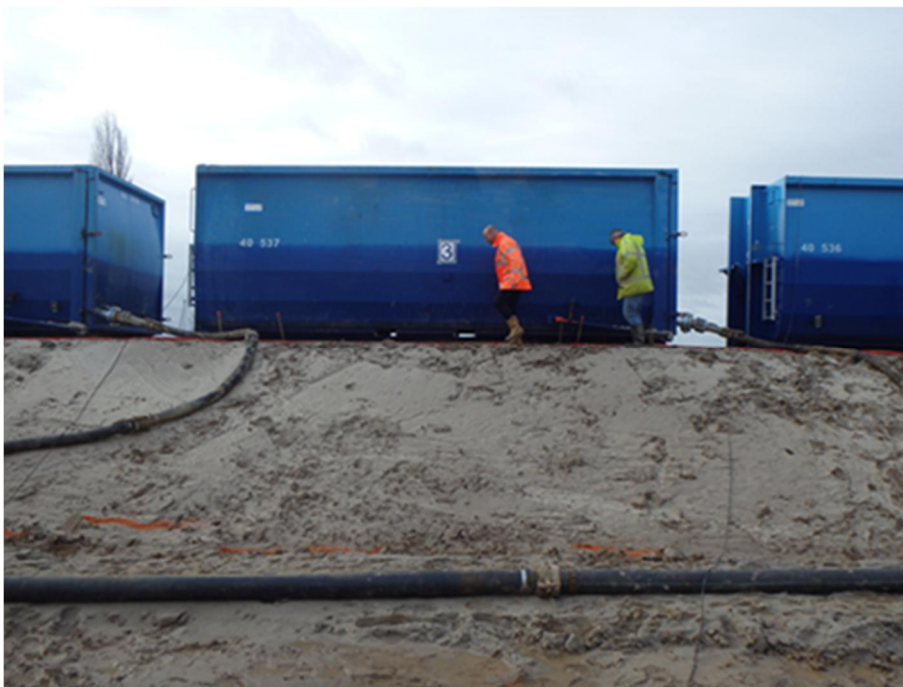
Foto 3.21 Scheuren in talud aan waterbassin-zijde van container #3 (infiltratie tot NAP + 2,50 m)

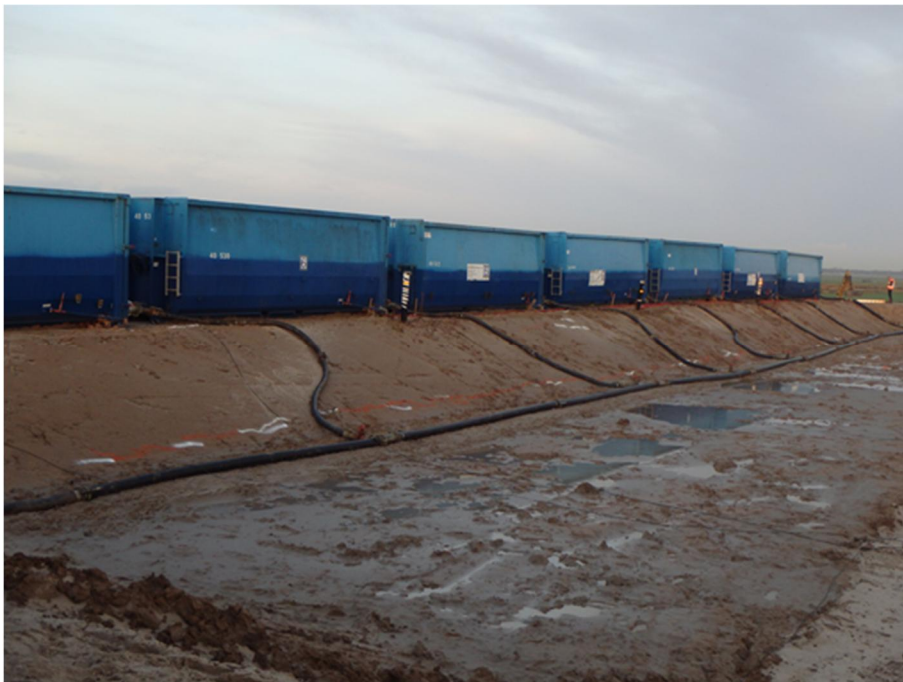
- 05:30u Bij visuele inspectie aan waterbassin-zijde van containers blijken scheuren tijdens het infiltreren toe te nemen, maar in periode van rust niet te groeien, scheurvorming ter plaatse van steunbalk containers tussen containers #5-#6 en #6-#7 geconstateerd.
 08:21u Waterpassing **ZB #1**, **ZB #2** en **ZB #3** in ontgraving.
 08:31u Start infiltreren zandkern (stapsgewijs) tot ca. NAP + 2,85 m.
 08:40u Visuele inspectie waterbassin-zijde van containers in talud
 09:25u Einde infiltreren zandkern tot ca NAP + 2,85 m i.v.m. verdenking ontstaan ondiep glijdvlak (scheurvorming 0,6 m voor containers in midden proefdijk).
 09:40u Start vullen containers als poging om glijdvlak dieper te dwingen.
 09:45u Visuele inspectie positionering prisma's boven/midden/onder in kleibekleding talud aan ontgravingszijde

Foto 3.22 Scheurvorming in talud aan waterbassin-zijde van containers (infiltratie tot NAP + 2,85 m)

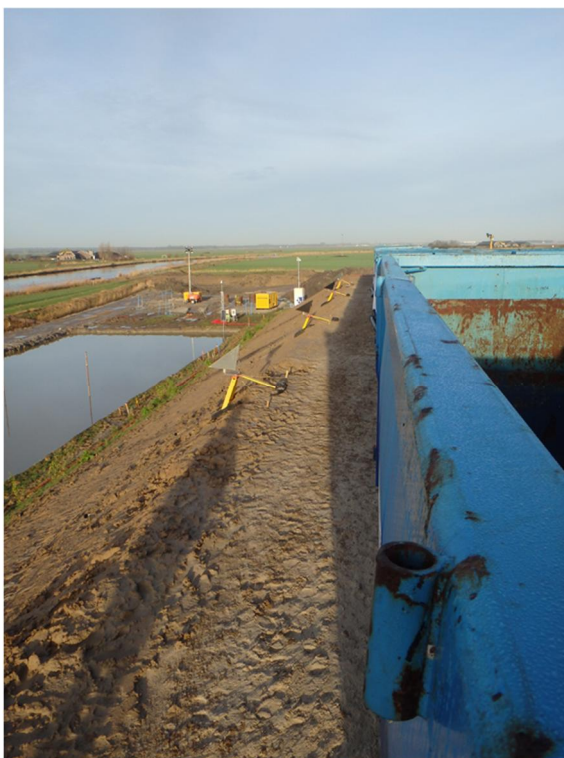
- 09:58u Einde vullen containers.
- 10:39u Constatering duidelijke signalen afschuiving groene proefdijk. *zie Foto 3.26*
- 10:55u Start vullen containers om glijdvlak dieper te dwingen.
- 11:15u Einde vullen containers i.v.m. (rustig) doorgaand bezwijken, aanzetten pomp t.b.v. peilverlaging in ontgraving. *zie Foto 3.27
zie Foto 3.28
zie Foto 3.29
zie Foto 3.30
zie Foto 3.31*
- 16:00u Uitzetten pomp t.b.v. peilverlaging in ontgraving, enige tekenen van oprijfcondities zijn gasbelletjes in gehele ontgraving.
- 16:15u Waterpassing **ZB #2** en **ZB #3** in ontgraving.
- 2.4.5 Woensdag 31 januari
- 08:30u Waterpassing **ZB #2** en **ZB #3** in ontgraving.

Foto 3.26 Scheurvorming in kruin voor middelste container (vullen containers)

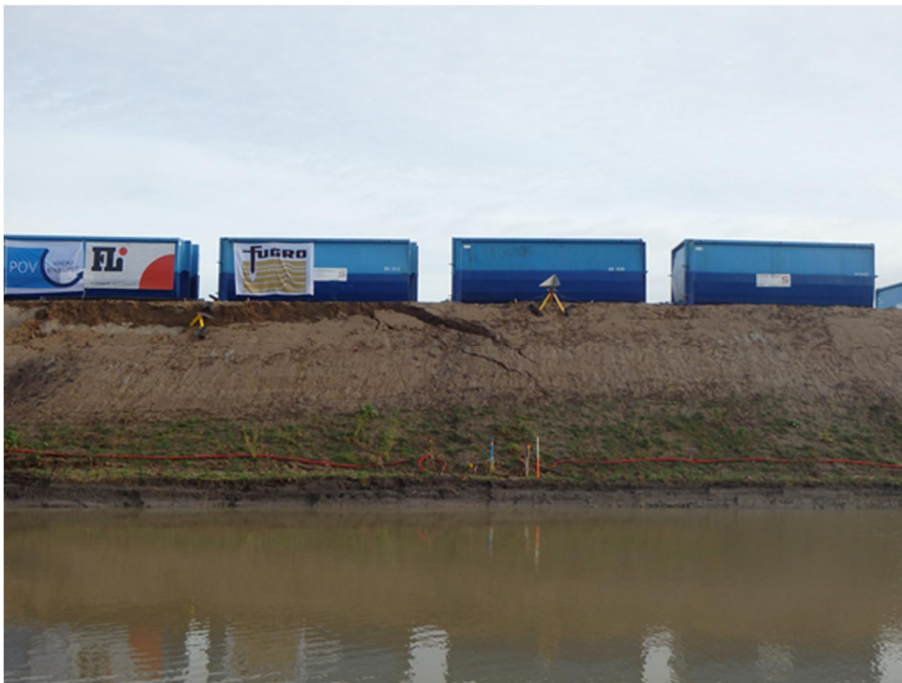
Foto 3.27 Doorgaande scheurvorming in kruin voor middelste containers (vooraanzicht)

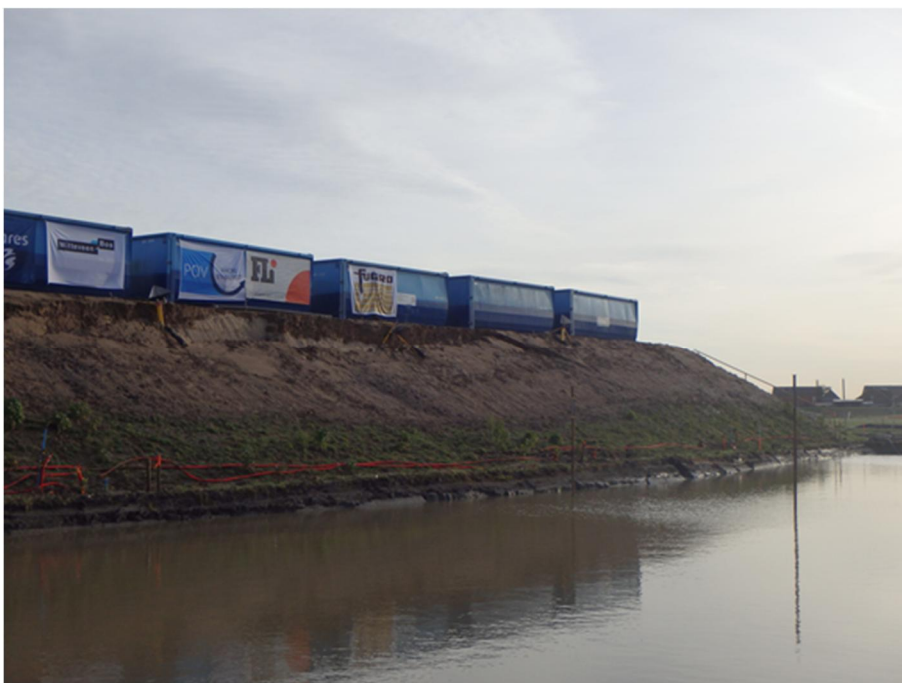
Foto 3.28 Doorgaande scheurvorming in kruin voor middelste containers (zijaanzicht)

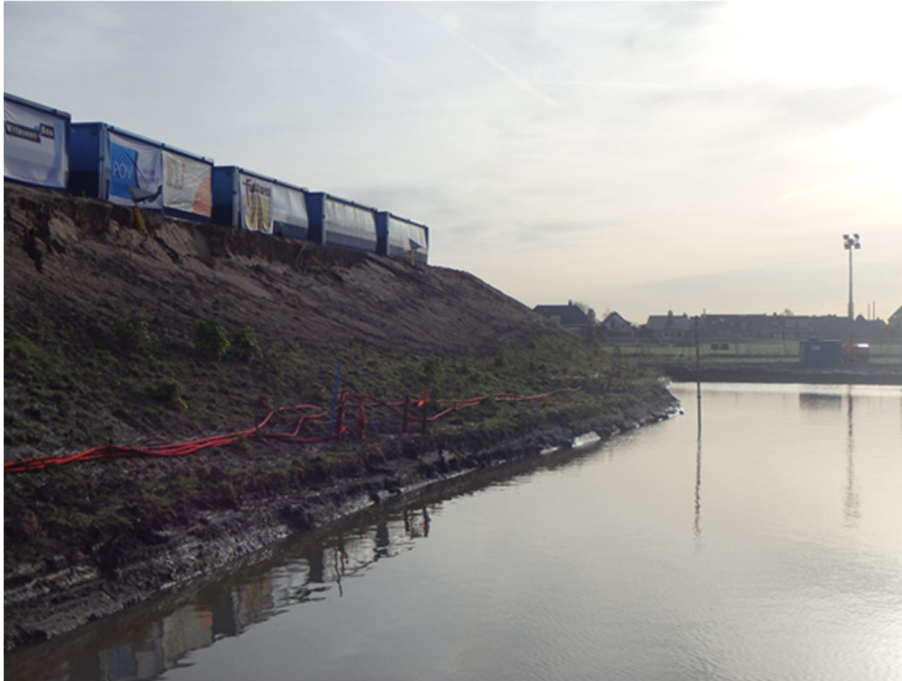
Foto 3.29 Ontwikkeling ondiep glijdvak na scheurvorming kleibekleding

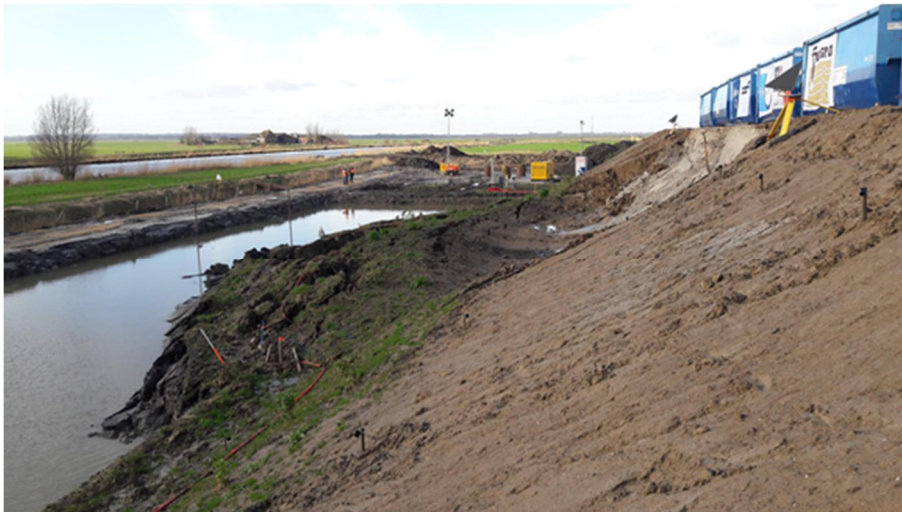
Foto 3.30 Doorgaande vervorming ondiep glijdvak bij groene proefdijk

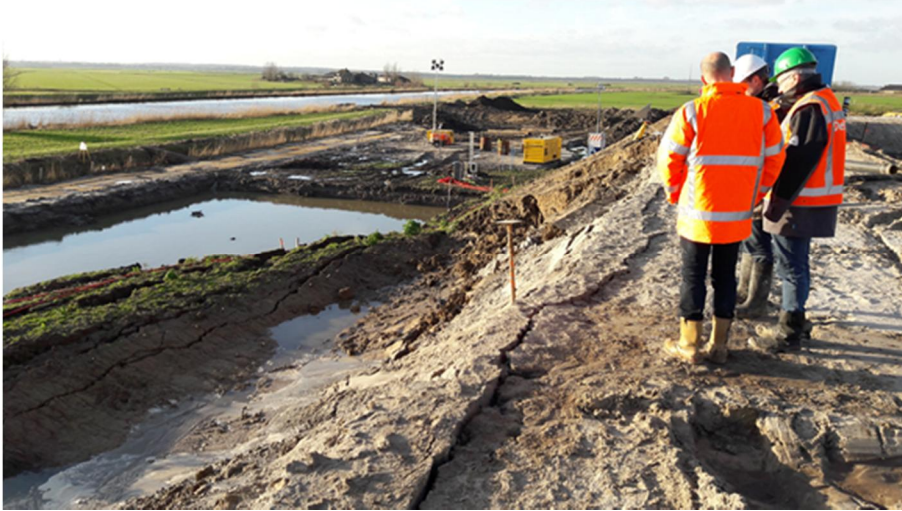
Foto 3.31 Eindresultaat ondiep glijdvlak bij groene proefdijk

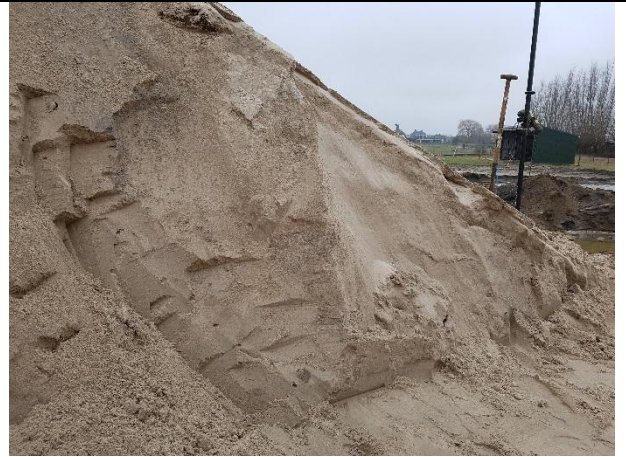
Onderaan het talud is het glijvlak nog steeds goed zichtbaar, wederom met vingerafdrukken gekenmerkt in het verticale vlak dwars op de afschuiving. Het glijvlak is hier al beduidend minder steil en lijkt goed overeen te komen met een cirkelvormige afschuiving. De ligging is met GPS vastgelegd.

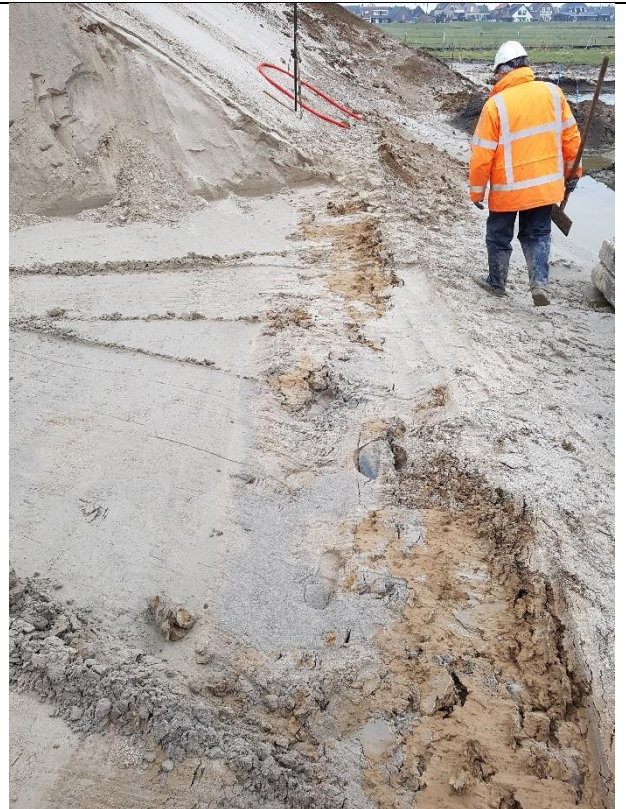
Onderaan het talud is het glijvlak nog steeds goed zichtbaar, wederom met vingerafdrukken gekenmerkt in het horizontale vlak waar de afschuiving door heen gaat. Net rechts van het glijvlak zijn de eerste restanten van aangebrachte dijkklei zichtbaar (toplaag van het talud). De ligging is met GPS vastgelegd.

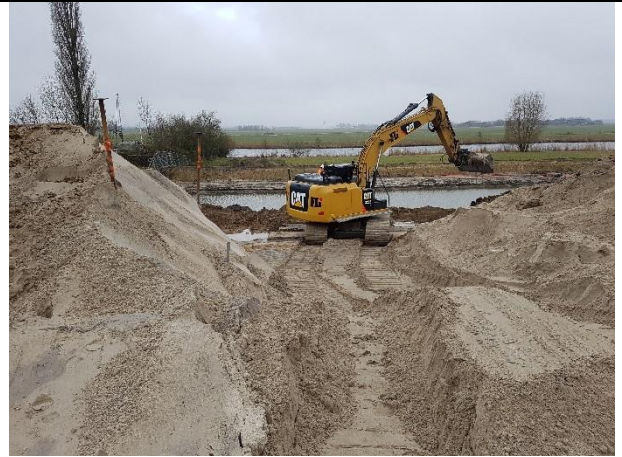
Uitzicht vanuit vanaf de positie van de vorige foto richting te teen van de afschuiving. In de teen zijn voorafgaand kleistaven aangebracht en deze zijn opgegraven om de ligging van het glijvlak vast te stellen.

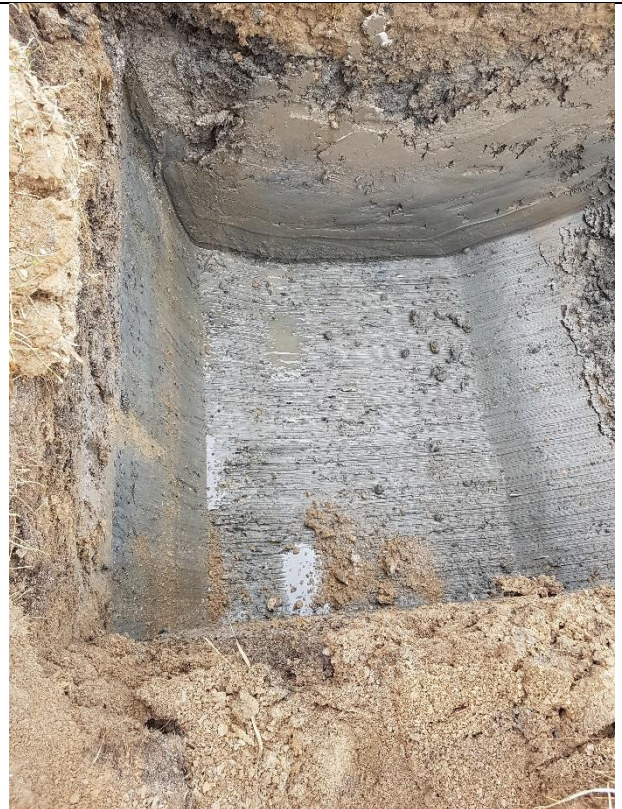
Foto van een manshoog gat in de afgeschoven teen die in de sloot voor de groene dijk is gedrukt. Op deze foto is voor het eerst een restant van de klei/bentoniet staaf te herkennen in het oorspronkelijke bodemmateriaal (de slappe kleilaag 3a). Het ontgravingsniveau ligt hier tussen de -1.50 en -2.00 m NAP. De exacte ligging en niveau van de kleistaaf is met GPS vastgelegd.

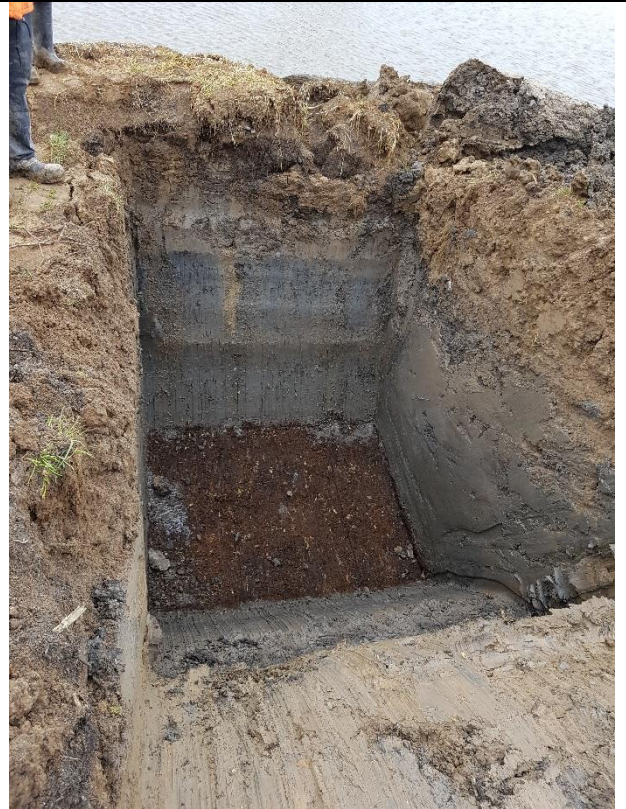
Foto van hetzelfde gat maar nu dieper ontgraven tot in de onderliggende veenlaag. Het ontgravingsniveau is net iets meer dan -2.10 m NAP. De kleistaaf is nog zichtbaar en de veenlaag is volledig intact, geen enkel teken van een glijvlak of verstoring.

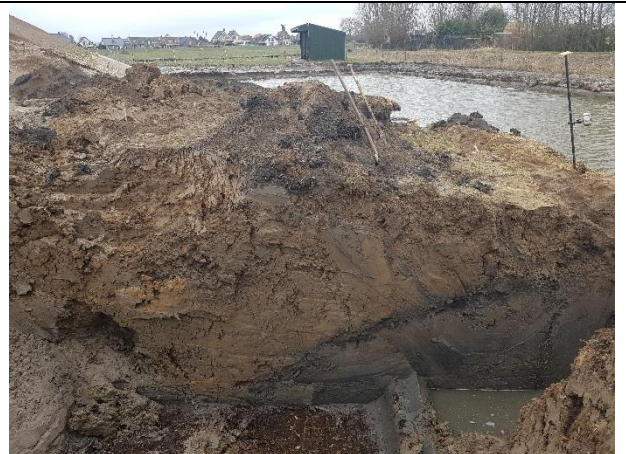
Vanuit de voorgaande positie is achterwaarts ontgraven tot net in de veenlaag (-2.10 m NAP). Op deze foto is heel duidelijk te zien dat de afschuiving over dit deel horizontaal loopt over de top van de veenlaag in de slappe kleilaag (Laag 3a). De kleilaag is nog maar 10 cm dik. Bovenop de kleilaag ligt de bruine dijkklei die alle bestaande klei heeft weggedrukt.

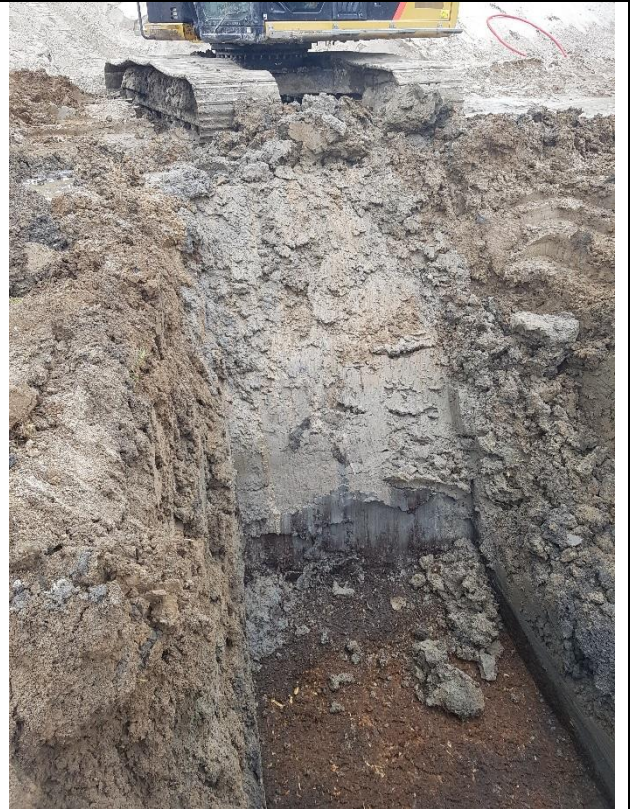
Vanaf dezelfde plek een foto genomen kijkend in de richting van de groene dijk. De veenlaag is zichtbaar met daarop de dunne klei laag waarin de afschuiving heeft plaatsgevonden. Net boven de afschuiving ligt nu geen dijkenklei maar zand op een diepte van ca -1.80 m NAP. Dit zand is dus meegeschoven in de afschuiving en komt vanuit de ophoging een paar meter naar achteren en van een diepte van ca 0 m NAP.
