Onderzoek naar doorlatendheid verhardingen in Tilburg

Geschreven door:
Jadon Beerlandt
Jip Gravenberch

Titel	Onderzoek naar doorlatendheid verhardingen in Tilburg
Opdrachtgever	Gemeente Tilburg
Auteurs	Jip Gravenberch, Jadon Beerlandt, Floris Boogaard
Medewerking	Vincent Kuiphuis, Jaap Jansen
Datum metingen	03 maart 2021

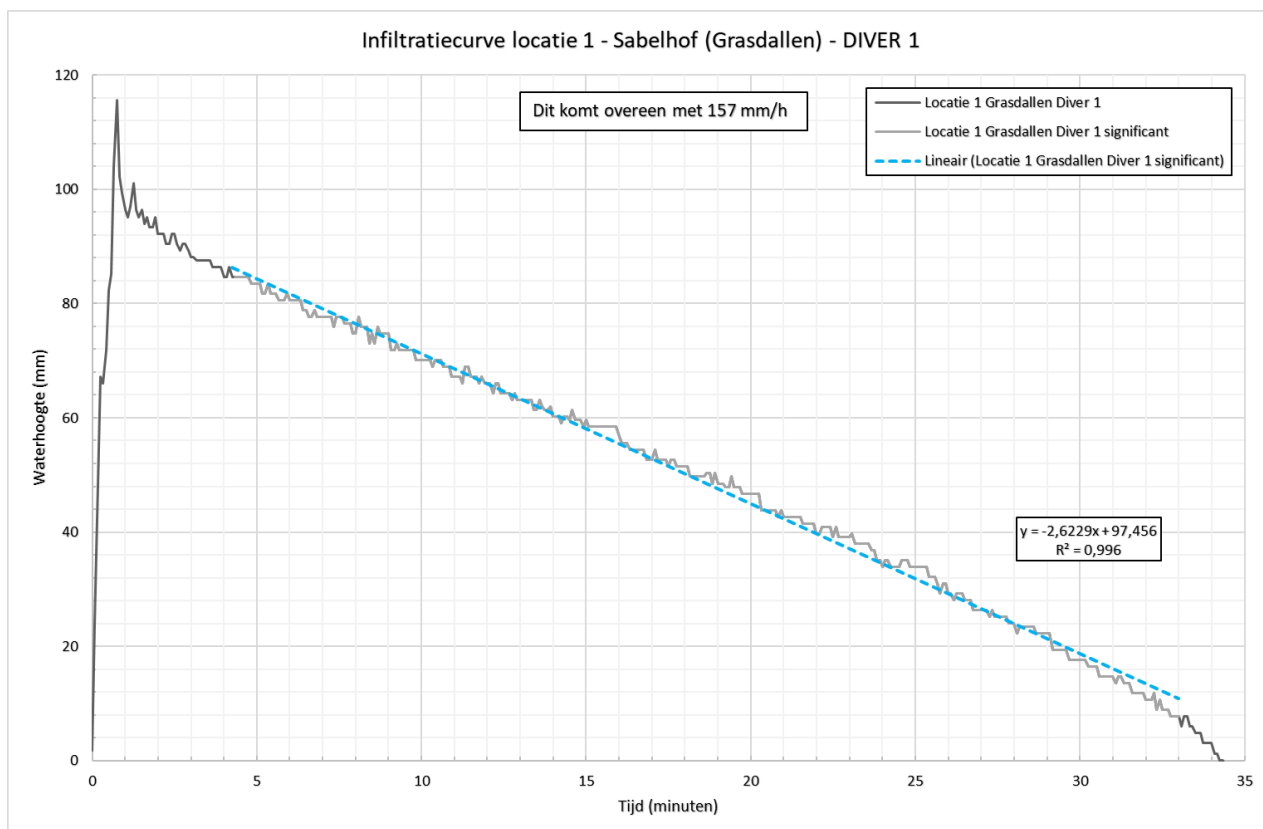
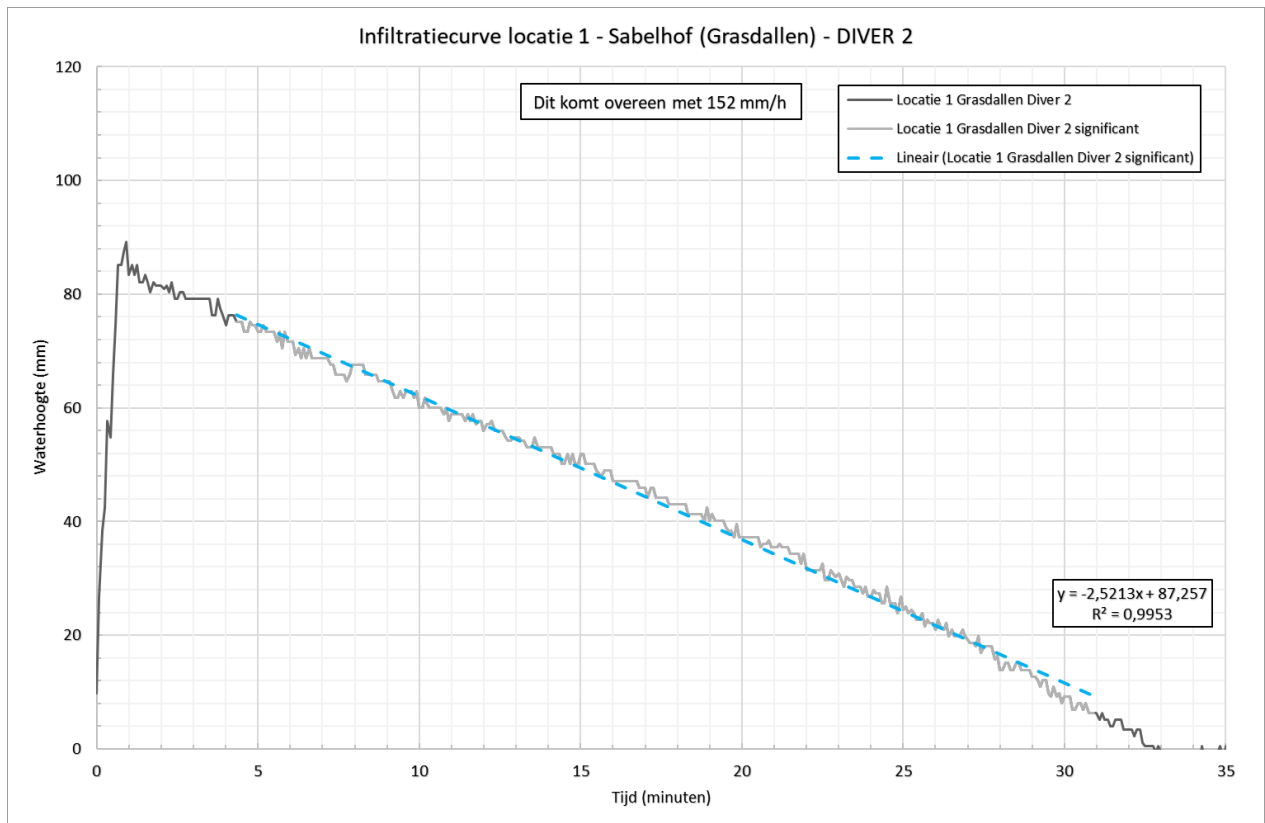
Oppervlakte	35.25 m ²	
Infiltratiesysteem		Grasdallen
Oppervlakte grasgroei voorzieningen	> 20%	
Ondergrond		Zandgebied
Conditie		Conditie lijkt slecht, voegen compact en gedeeltelijk met mos begroeid. Weinig gras aanwezig
Bomen/struiken		Bomen en struiken aanwezig. Bladeren weggeveegd
Verkeersbelasting		Parkeervakken
Helling		Verharding loopt hellend naar links af met kleine zettingen. Geen spoorvorming
Testgegevens		
Infiltratiecapaciteit test 2 Diver 1	157 mm/h	4.36*10 ⁻⁵ m/s
Infiltratiecapaciteit test 2 Diver 2	152 mm/h	4.22*10 ⁻⁵ m/s
Gemiddelde Infiltratiecapaciteit	154.5 mm/h	4.29*10 ⁻⁵ m/s

Figuur 3-3 Infiltratiecurve locatie 1 Grasdallen Diver 1

Figuur 3-4 Infiltratiecurve locatie 1 Grasdallen Diver 2

Deze testlocatie voldoet niet aan de eis van 194 mm/h. Bij deze test waren er ook lekdebieten aanwezig, waardoor de verkregen waarden nog aan de positieve kant zijn. Op zich zal dit voor deze locatie geen groot probleem zijn, gezien het feit dat er kolken aanwezig zijn en een bijkomend ondergronds infiltratieveld.

Wil de gemeente toch de infiltratiecapaciteit verhogen van de verharding, dan valt het hier aan te raden om te werken met een ingrijpende onderhoudsmethode. Voornamelijk de voegen kuisen en herzaaien, alsmede de graslaag te herstellen. Het wortelstelsel zal de infiltratiecapaciteit kunnen bevorderen.

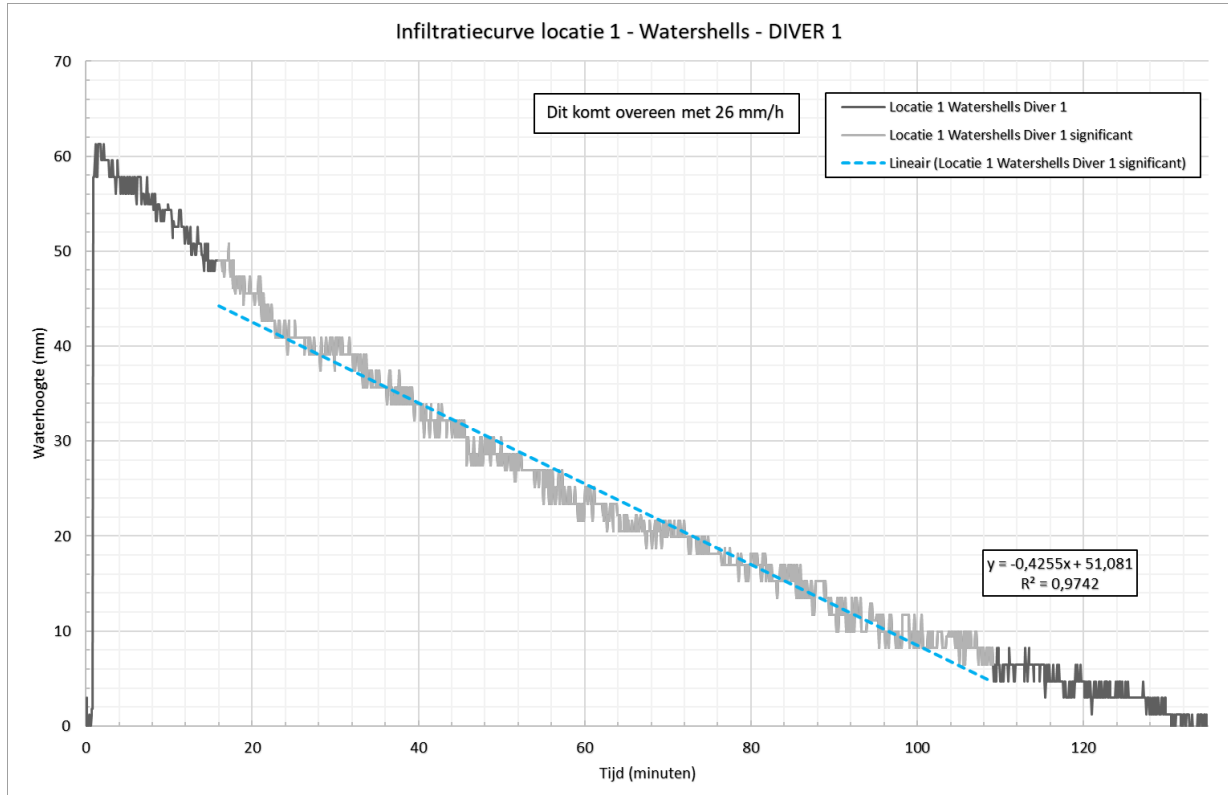
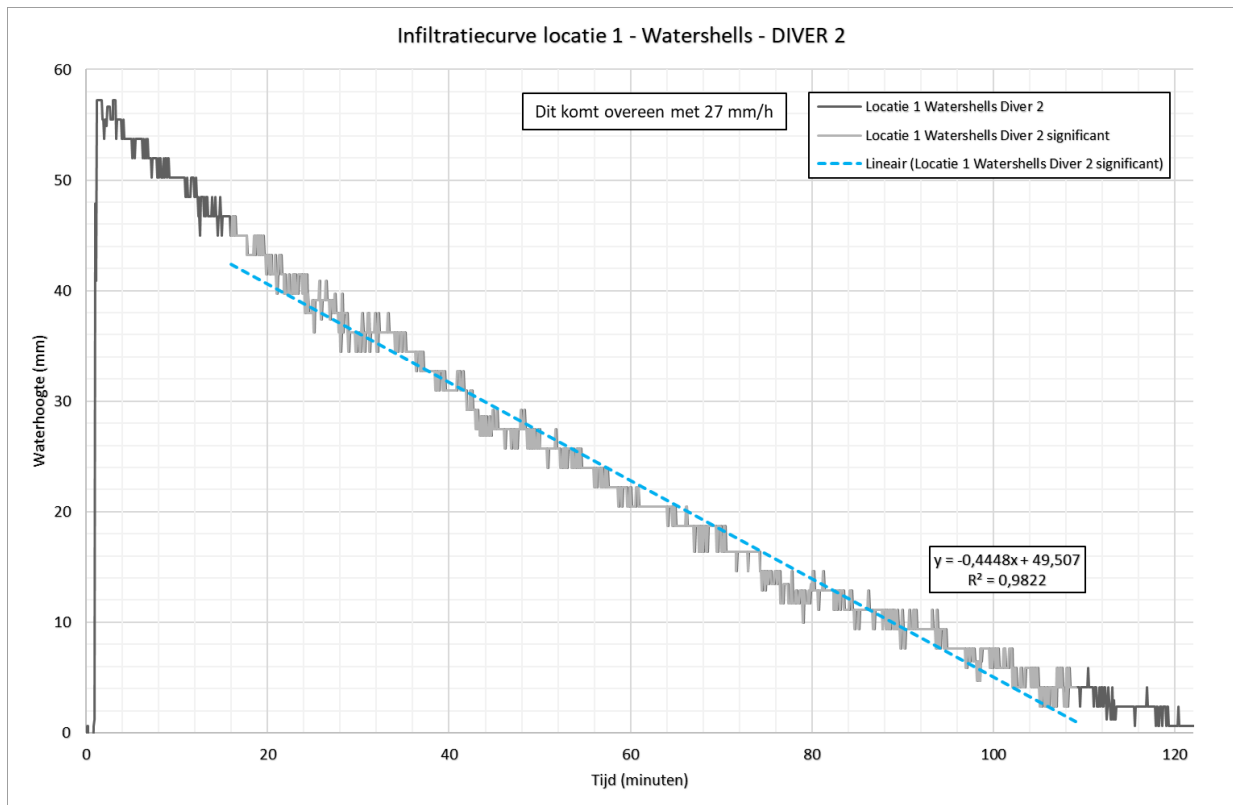
Figuur 3-8 Infiltratiecurve locatie 1 Watershells Diver 1

Figuur 3-9 Infiltratiecurve locatie 1 Watershells Diver 2

Infiltratiecapaciteit test 1 Diver 1	26 mm/h	$7.22 \cdot 10^{-6}$ m/s
Infiltratiecapaciteit test 1 Diver 2	27 mm/h	$7.50 \cdot 10^{-6}$ m/s
Gemiddelde Infiltratiecapaciteit	26.5 mm/h	$7.36 \cdot 10^{-6}$ m/s

Voor deze testvoorziening houden we geen rekening met de eis van 194 mm/h. Op het eerste zicht lijkt de infiltratiesnelheid voor deze voorziening zeer laag, maar dit is normaal voor dit type voorziening en sterk afhankelijk van de grondwaterstand en het bodemtype. Het idee van Watershells is dan ook een groot volume creëren dat vertraagd kan afvoeren. Deze voorziening presteert daarom naar behoren.

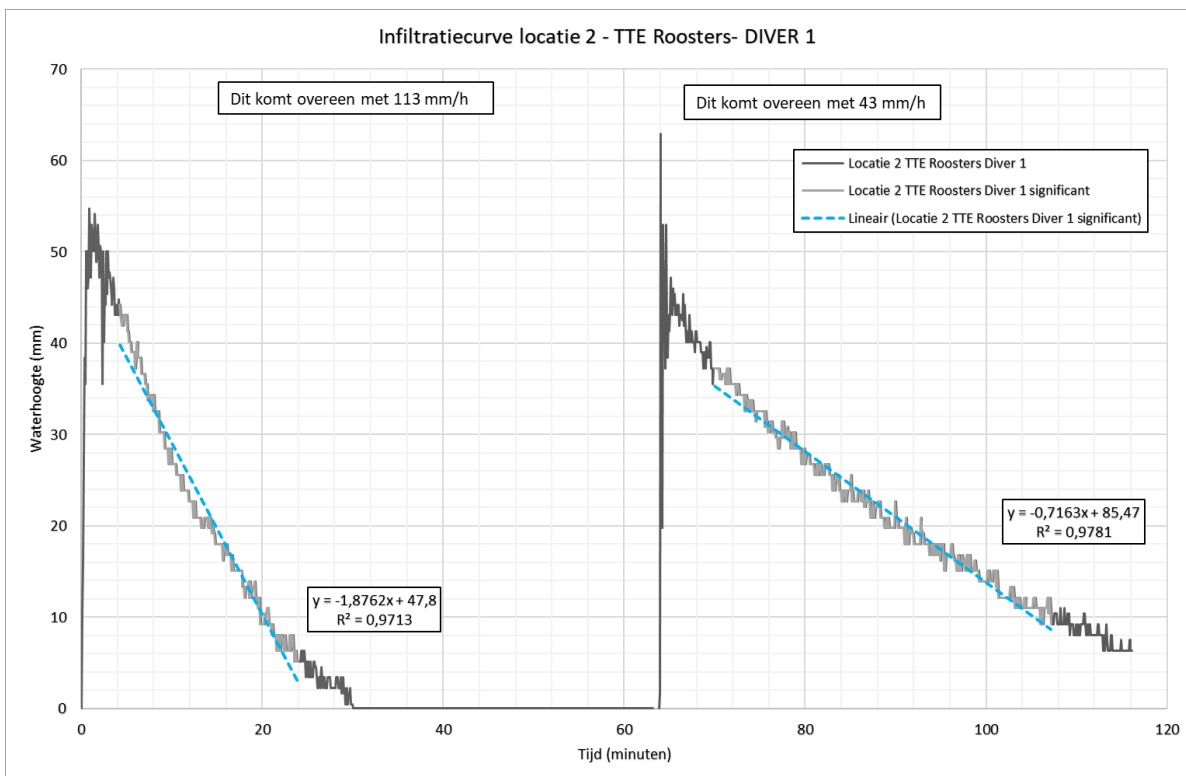
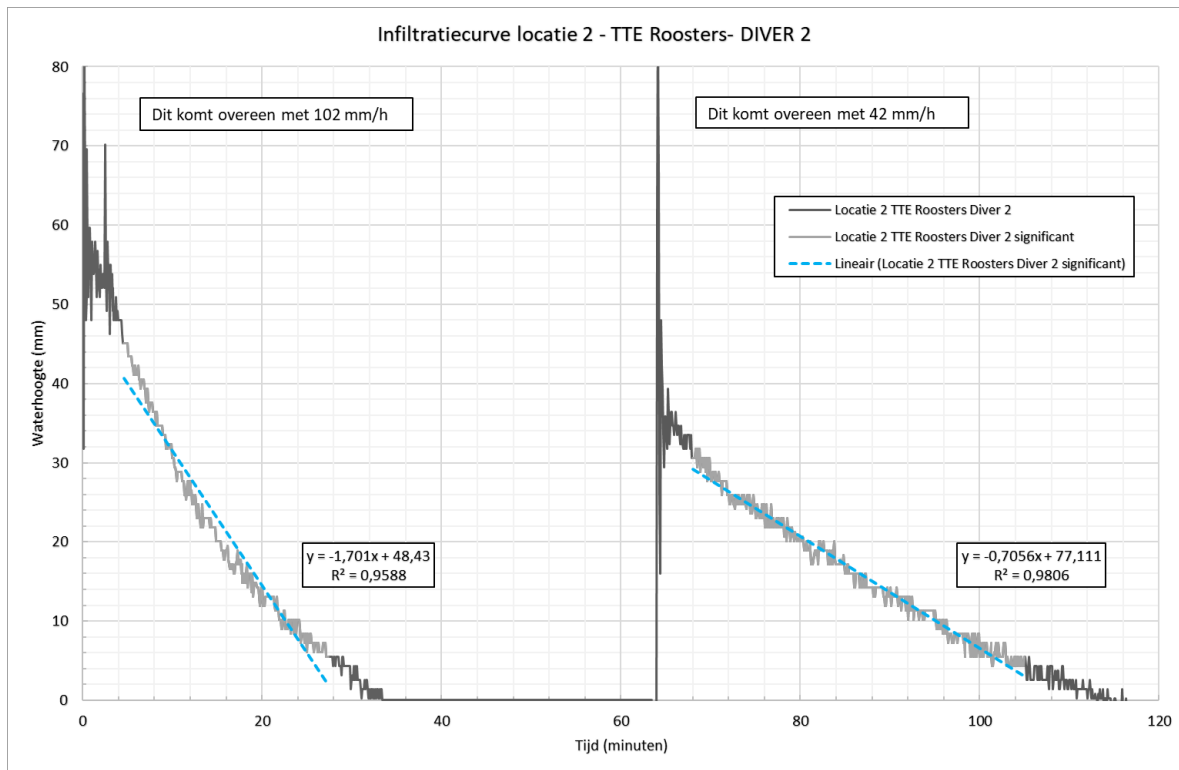
Oppervlakte	10.24 m ²	
Infiltratiesysteem		TTE Eco Plus Roosters
Oppervlakte grasgroeivoorzieningen	> 50%	
Ondergrond		Zandgebied
Conditie		Conditie lijkt slecht, voegen compact en amper gras aanwezig.
Bomen/struiken		Overhangende bomen aanwezig
Verkeersbelasting		Parkeervakken
Helling		Verharding loopt hellend af richting een groene vlakte met wadi's
Testgegevens		
Infiltratiecapaciteit test 1 Diver 1	113 mm/h	$3.14 \cdot 10^{-5}$ m/s
Infiltratiecapaciteit test 1 Diver 2	102 mm/h	$2.83 \cdot 10^{-5}$ m/s
Gemiddelde Infiltratiecapaciteit	107.5 mm/h	$2.98 \cdot 10^{-5}$ m/s
Infiltratiecapaciteit saturatie test 2 Diver 1	43 mm/h	$1.19 \cdot 10^{-5}$ m/s
Infiltratiecapaciteit saturatie test 2 Diver 1	42 mm/h	$1.16 \cdot 10^{-5}$ m/s
Gemiddelde Infiltratiecapaciteit	42.5 mm/h	$1.18 \cdot 10^{-5}$ m/s
Afname infiltratie na saturatie	59-68 %

Figuur 3-13 Infiltratiecurve locatie 2 TTE Roosters Diver 1

Figuur 3-14 Infiltratiecurve locatie 2 TTE Roosters Diver 2

Deze testlocatie voldoet niet aan de eis van 194 mm/h. In de praktijk zagen we dan ook dat het zeer stroef liep. Het water bleef lang staan en er waren weinig luchtbubbels te zien. Op het einde van de eerste curve zien we al snel dat de curve een hyperbolisch verloop aanneemt. Dit is een eerste indicatie dat saturatie zeer snel aangrijpt op dit type verharding. We zien dan ook dat bij de volgende test dat de curve terug een linear verband aanneemt en dat saturatie bereikt wordt. Over het korte interval daalt de infiltratiecapaciteit tot wel 68%. Op zich zal dit voor deze locatie geen groot probleem vormen daar het water snel zal aflopen naar de naastgelegen groene vlaktes en wadi's. Moest de gemeente toch de infiltratiecapaciteit willen verhogen van de verharding valt het hier aan te raden om te werken met een meer ingrijpende onderhoudsmethode. Dit zal ook een positieve invloed hebben op de grasgroei en het uitzicht van de parkeerstrook.

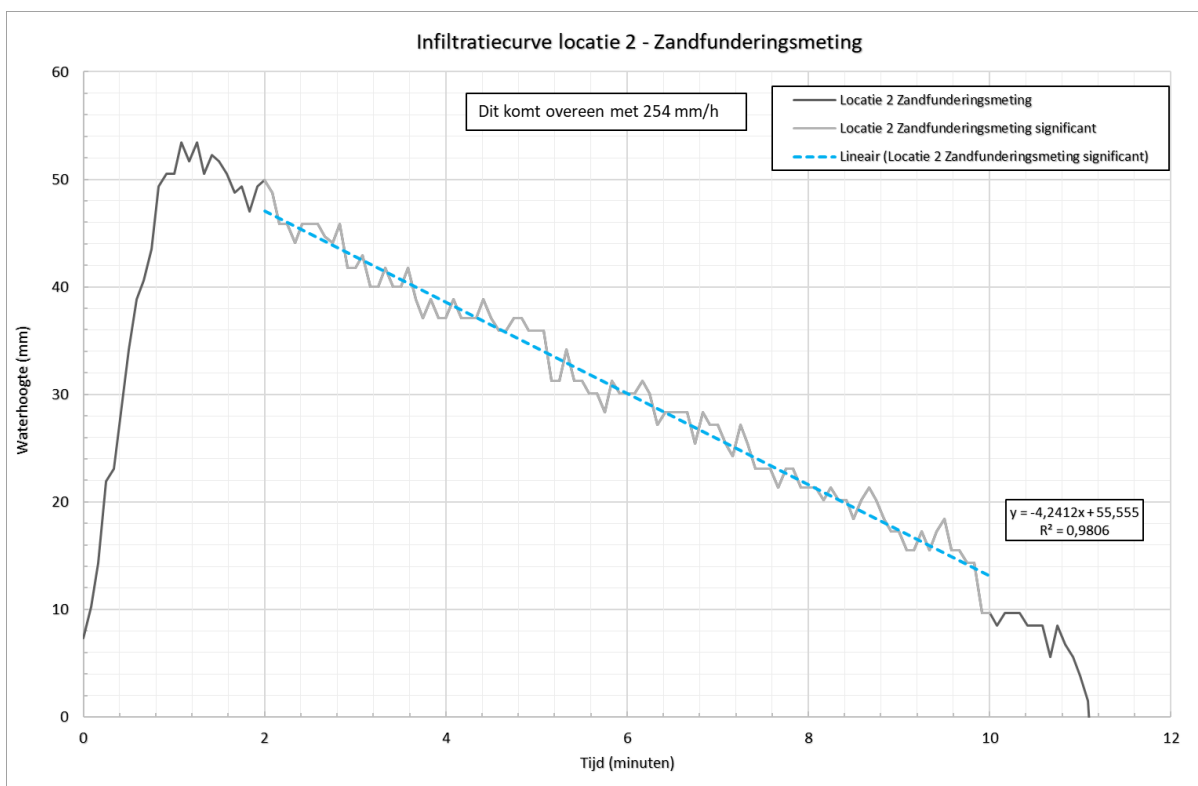
Oppervlakte	0.36 m ²
Infiltratiesysteem	Zandbedfundering
Oppervlakte grasgroeivoorzieningen	-
Ondergrond	Zandgebied
Conditie	Naar behoren
Bomen/struiken	Geen overhangende bomen aanwezig
Verkeersbelasting	Trottoir
Helling	Verharding loopt licht hellend af richting een de straat
Testgegevens	
Infiltratiecapaciteit test 1	254 mm/h 7.06 · 10⁻⁵ m/s

Figuur 3-16 Infiltratiecurve locatie 2 Zandfunderingsmetingen

We zien hier dat de infiltratiecapaciteit een stuk hoger ligt dan die van de TTE roosters. Dit laat zien dat lagere waarden van deze roosters te wijden zijn aan de toplaag van het systeem. Dit zal waarschijnlijk komen door het dichtslibben van de laag.

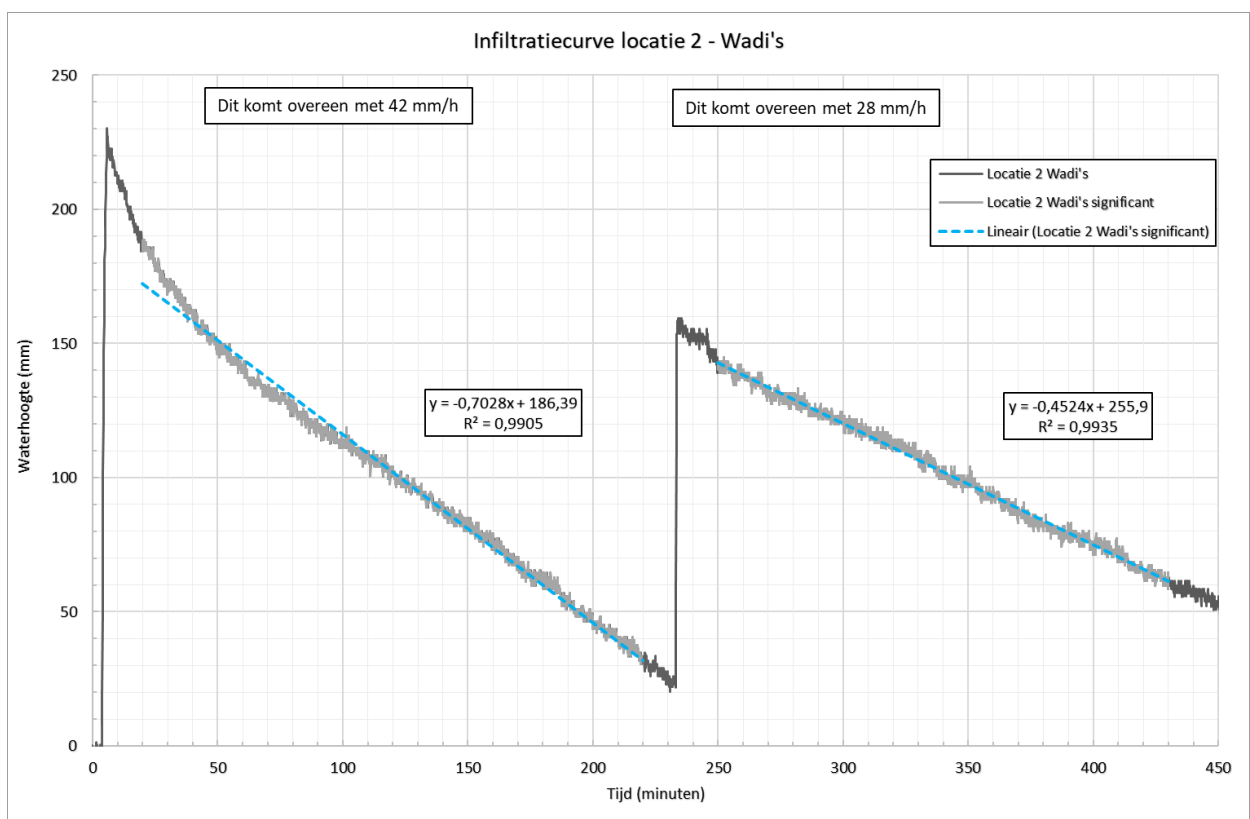
Oppervlakte	15-30 m ²	
Infiltratiesysteem		Wadi
Oppervlakte grasgroeivoorzieningen	100%	
Ondergrond		Zandgebied
Conditie	Conditie lijkt naar behoren, grond wat droog.	
Bomen/struiken		Overhangende bomen aanwezig
Verkeersbelasting		Geen
Helling		-
Testgegevens		
Infiltratiecapaciteit wadi 1	42 mm/h	$1.12 \cdot 10^{-5}$ m/s
Infiltratiecapaciteit wadi 2	28 mm/h	$7.78 \cdot 10^{-6}$ m/s

Figuur 3-18 Infiltratiecurve locatie 2 Wadi's

Voor deze testvoorziening houden we net als bij de Watershells geen rekening met de eis van 194 mm/h. Op het eerste zicht lijkt de infiltratiesnelheid voor deze voorziening zeer laag, maar dit is normaal voor dit type voorziening. Het idee van een wadi werkt perfect mee volgens het principe water bergen, vasthouden, afvoeren. Deze voorziening presteert daarom naar behoren.

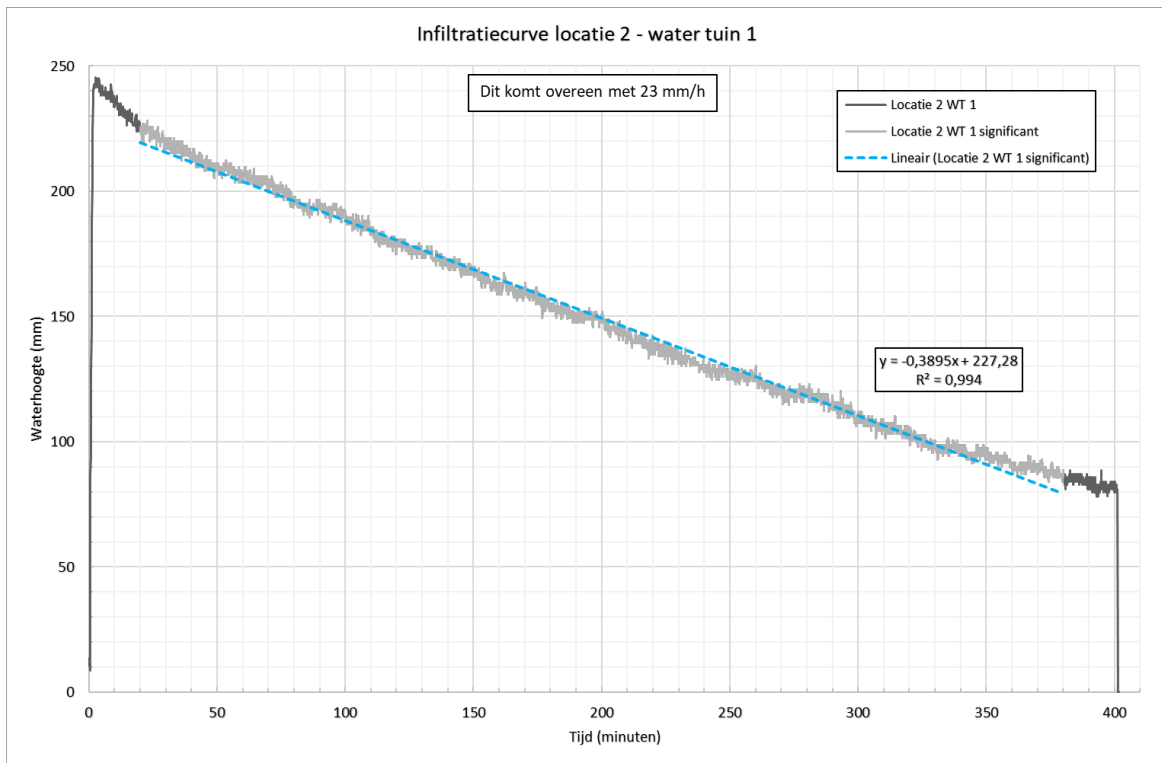
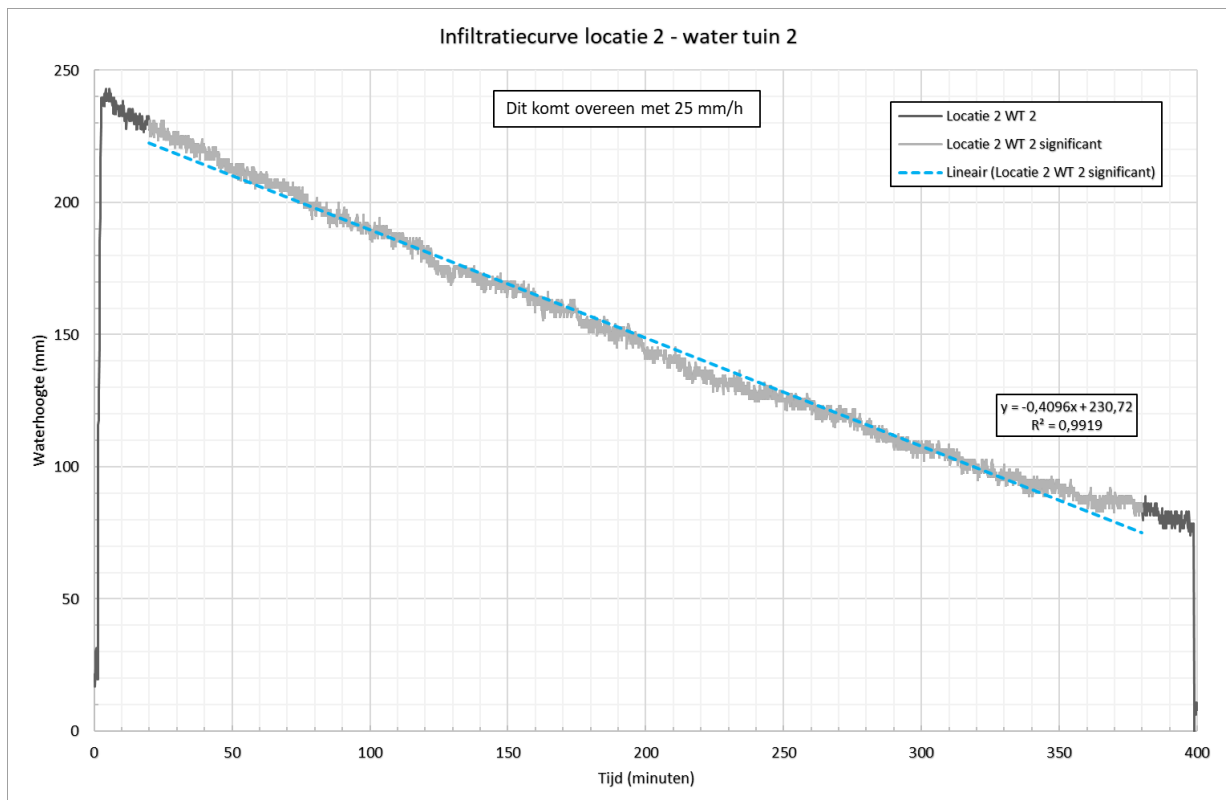
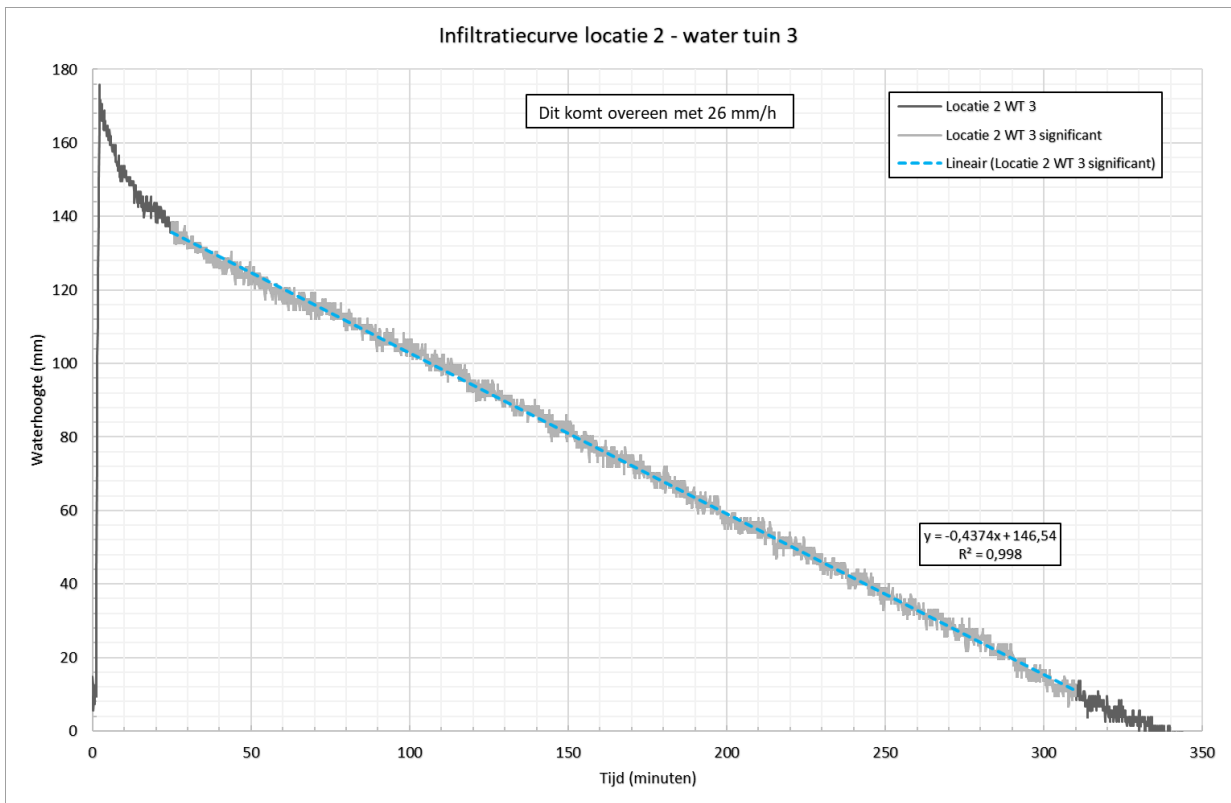
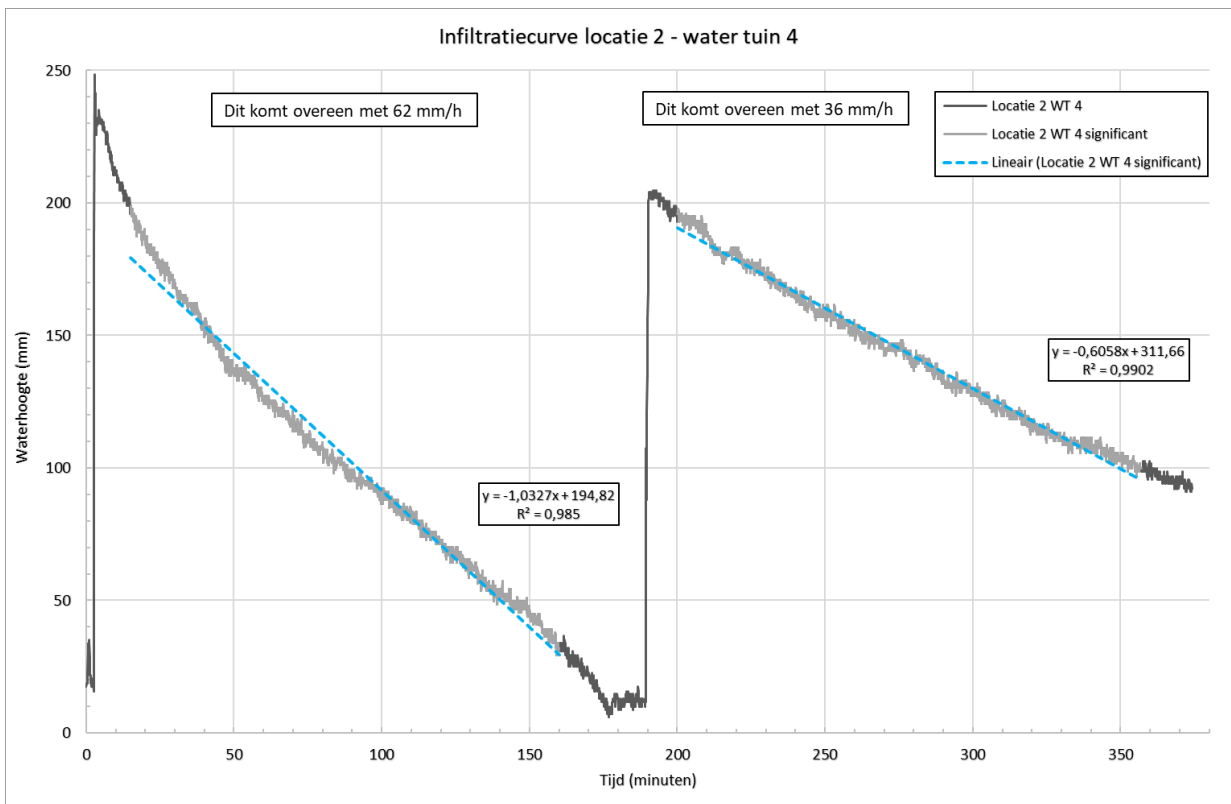
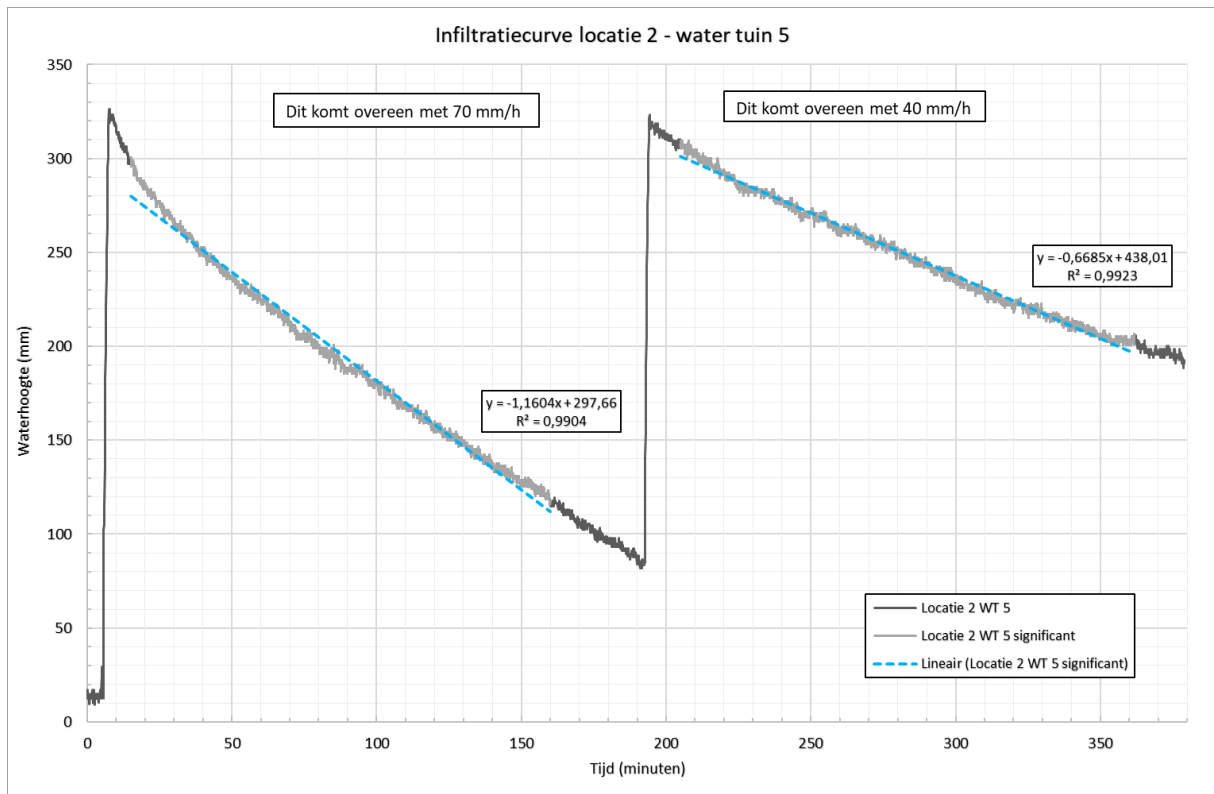
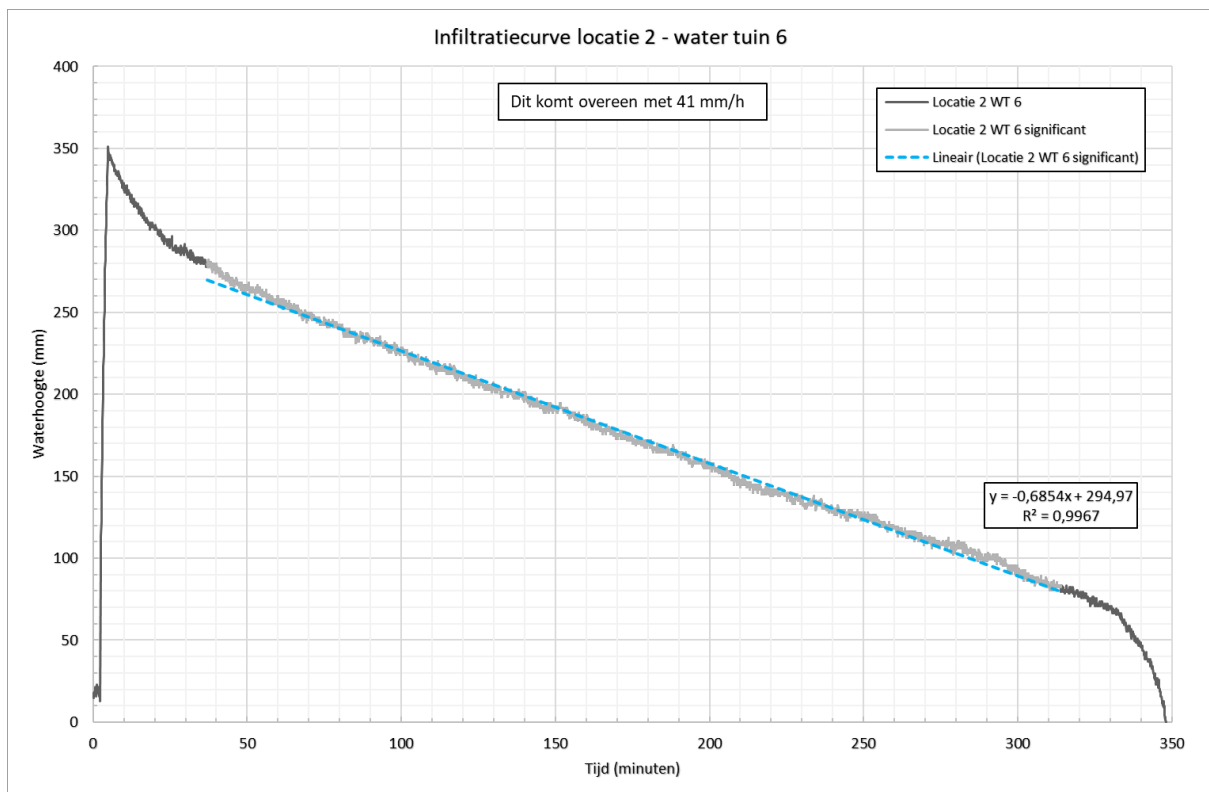
<i>Oppervlakte</i>	17.68 m ²	
<i>Infiltratiesysteem</i>		Watertuin
<i>Oppervlakte grasgroeivoorzieningen</i>	100%	
<i>Ondergrond</i>		Zandgebied
<i>Conditie</i>		Matige begroeiing, onlangs weggehaald
<i>Bomen/struiken</i>		Geen overhangende bomen aanwezig
<i>Verkeersbelasting</i>		Geen
<i>Helling</i>		Ondergrond loopt hellend af richting de straat
Testgegevens		
<i>Infiltratiecapaciteit watertuin 1</i>	23 mm/h	$3.14 \cdot 10^{-5}$ m/s
<i>Infiltratiecapaciteit watertuin 2</i>	25 mm/h	$2.83 \cdot 10^{-5}$ m/s
<i>Infiltratiecapaciteit watertuin 3</i>	26 mm/h	$2.98 \cdot 10^{-5}$ m/s
<i>Infiltratiecapaciteit watertuin 4</i>	62 mm/h	$1.19 \cdot 10^{-5}$ m/s
<i>Infiltratiecapaciteit saturatie watertuin 4</i>	36 mm/h	$1.16 \cdot 10^{-5}$ m/s
<i>Afname infiltratie na saturatie</i>	42 %	$2.98 \cdot 10^{-5}$ m/s
<i>Infiltratiecapaciteit watertuin 5</i>	70 mm/h	$1.19 \cdot 10^{-5}$ m/s
<i>Infiltratiecapaciteit saturatie watertuin 5</i>	40 mm/h	$1.16 \cdot 10^{-5}$ m/s

<i>Afname infiltratie na saturatie</i>	43%	
<i>Infiltratiecapaciteit watertuin 6</i>	41 mm/h	$2.98 \cdot 10^{-5}$ m/s

Voor deze testvoorziening houden we net als bij de Watershells geen rekening met de eis van 194 mm/h. Op het eerste zicht lijkt de infiltratiesnelheid voor deze voorziening zeer laag, maar dit is normaal voor dit type voorziening. Het idee van een watertuin werkt perfect mee volgens het principe water bergen, vasthouden, afvoeren. Deze voorziening presteert daarom naar behoren.

Opvallend is dat de watertuinen verschillend reageren. Watertuin 1 tot en met 3 hebben ongeveer dezelfde infiltratiecapaciteit. Watertuin 6 heeft een iets hogere capaciteit. Watertuin 4 en 5 hebben een nog hogere capaciteit. Hierdoor was het mogelijk om een tweede test uit te voeren. Hier zien we dat de afname na saturatie nagenoeg gelijk is.

Ondanks de verschillen in infiltratiecapaciteit was er geen direct verschil waar te nemen in de compactheid van de ondergrond. Afhankelijk van hoe het wegdek lateraal afloopt kan het natuurlijk dat watertuin 4 en 5 minder te verwerken krijgen en hierdoor dichtslibben nog geen probleem is. Een andere mogelijk oorzaak kan vervuiling zijn van de buurtbewoners. Bijvoorbeeld het dumpen van kattenbakvulling.

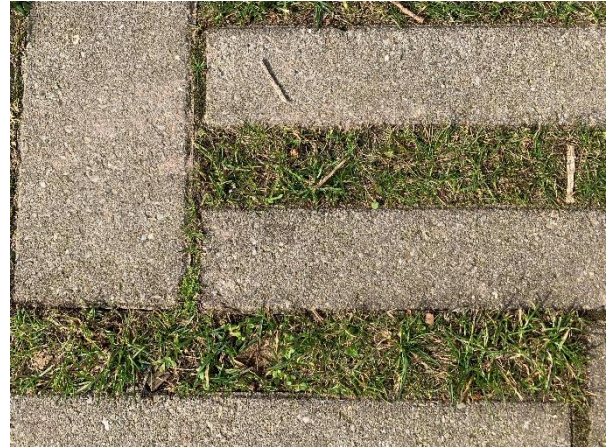
Figuur 3-26 Close up Lineo tegels (Beerlandt, 2021n)

Op deze locatie zijn er ongeveer drie parkeervakken afgesloten met dammen. De voegen waren redelijk breed en goed gevuld met gras. Tijdens de eerste proef was een goede infiltratie te zien met het blote oog. Bij de tweede test werd dit beduidend minder.

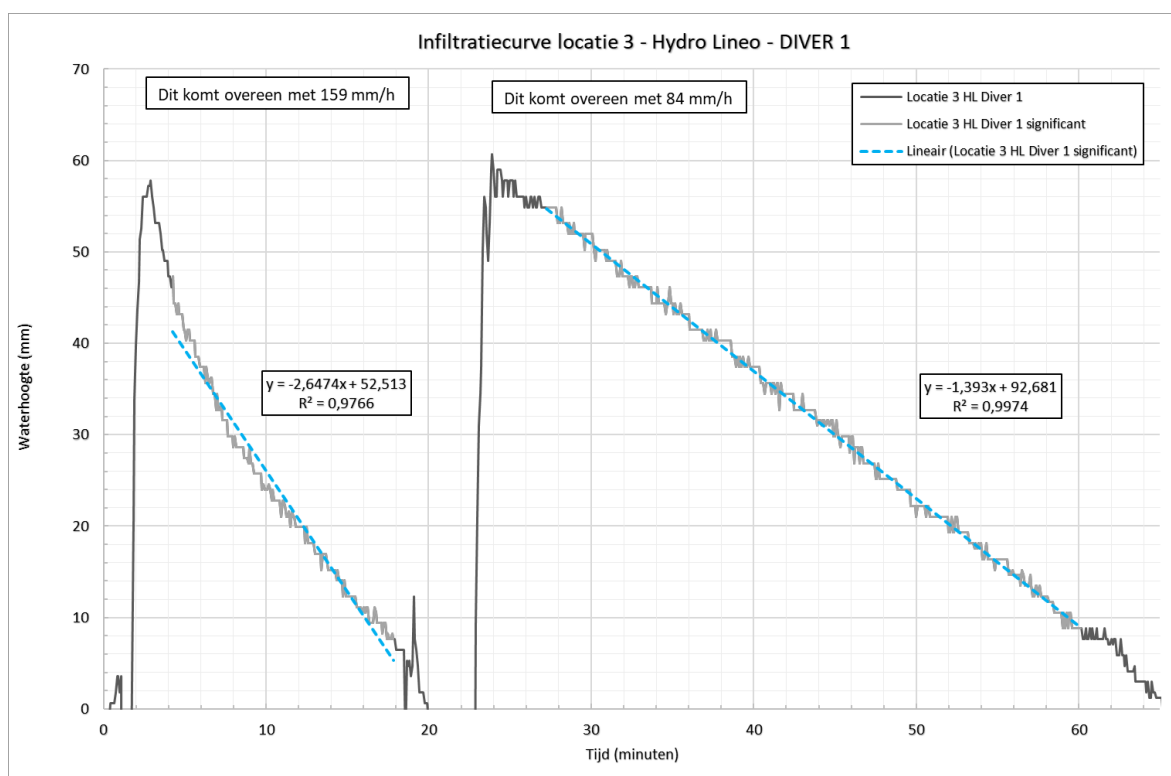
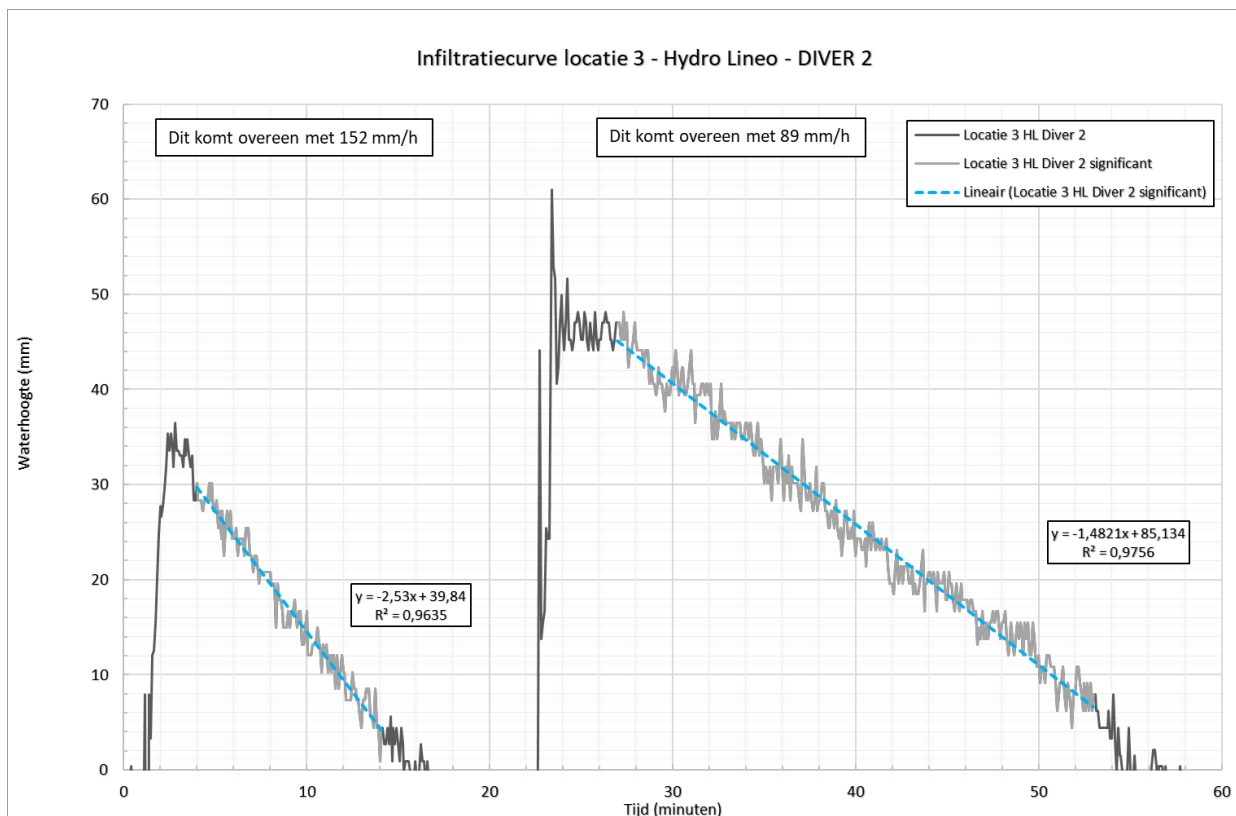
Basisgegevens		
Oppervlakte	28.00 m ²	
Infiltratiesysteem		Grasklinker Hydro Lineo
Oppervlakte grasgroei voorzieningen	0%/22%/40%	
Ondergrond		Zandgebied
Conditie		Staat ziet er naar behoren uit
Bomen/struiken		Overhangende bomen aanwezig, grasveld met wadi ernaast
Verkeersbelasting		Parkeervakken
Helling		Lichte helling
Testgegevens		
Infiltratiecapaciteit test 1 Diver 1	159 mm/h	$4.42 \cdot 10^{-5}$ m/s
Infiltratiecapaciteit test 1 Diver 2	152 mm/h	$4.42 \cdot 10^{-5}$ m/s
Gemiddelde Infiltratiecapaciteit	155.5 mm/h	$4.32 \cdot 10^{-5}$ m/s
Infiltratiecapaciteit saturatie test 2 Diver 1	84 mm/h	$2.33 \cdot 10^{-5}$ m/s
Infiltratiecapaciteit saturatie test 2 Diver 2	89 mm/h	$2.47 \cdot 10^{-5}$ m/s
Gemiddelde Infiltratiecapaciteit	86.5 mm/h	$2.40 \cdot 10^{-5}$ m/s
Afname infiltratie na saturatie	41-47 %

Figuur 3-28 Infiltratiecurve locatie 3 Hydro Lineo Diver 1

Figuur 3-29 Infiltratiecurve locatie 3 Hydro Lineo Diver 2

Deze testlocatie voldoet niet aan de eis van 194 mm/h. In de praktijk zagen we dat in het begin de verharding goed infiltreerde maar bij de tweede vulling dit al een heel stuk minder werd. Het hyperbolisch verband is hier moeilijker terug te vinden maar saturatie blijkt ook hier partte te spelen. Het is zelfs niet volledig zeker of hier saturatie al bereikt is. Over het korte interval daalt de infiltratiecapaciteit tot wel 47%. Op zich zal dit voor deze locatie geen groot probleem vormen daar het water snel zal aflopen naar de naastgelegen groene vlaktes en wadi's. Moest de gemeente toch de infiltratiecapaciteit willen verhogen van de verharding valt het hier aan te raden om te werken met een meer ingrijpende onderhoudsmethode. Anders dan vorige locaties zag de locatie naargelang grasgroei er al veel beter uit.

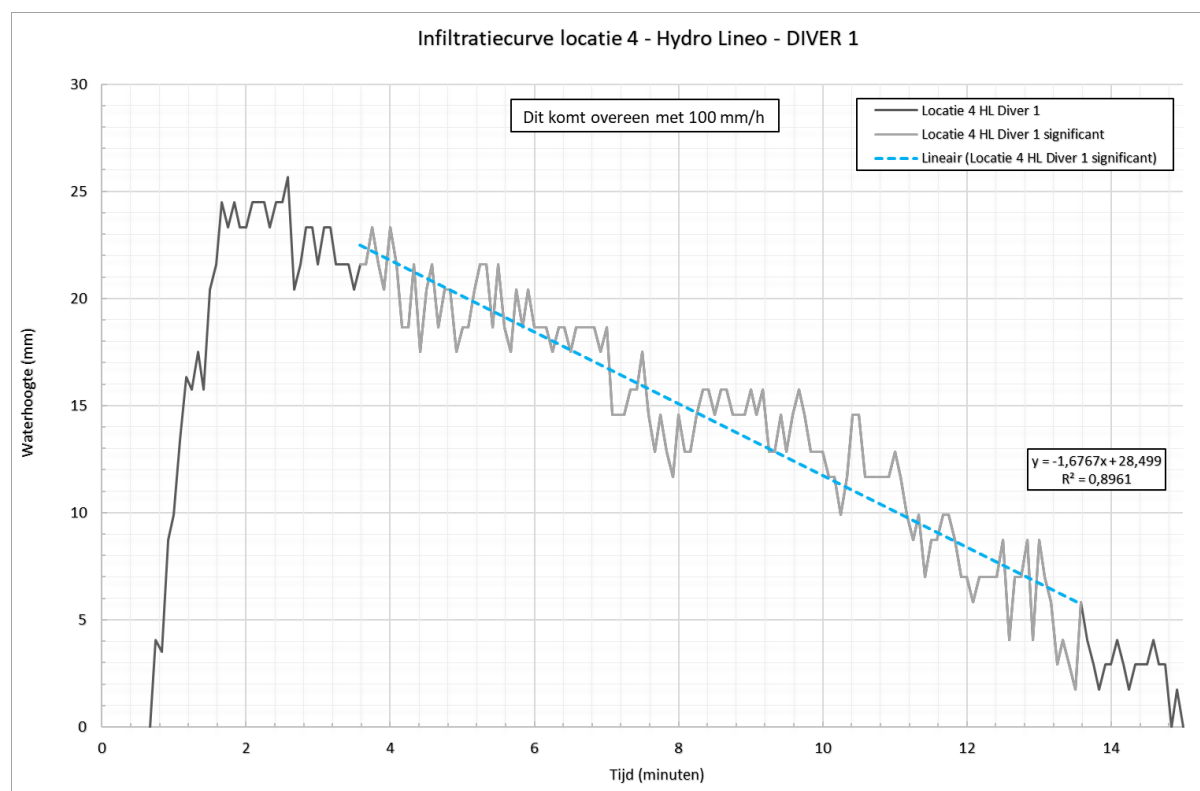
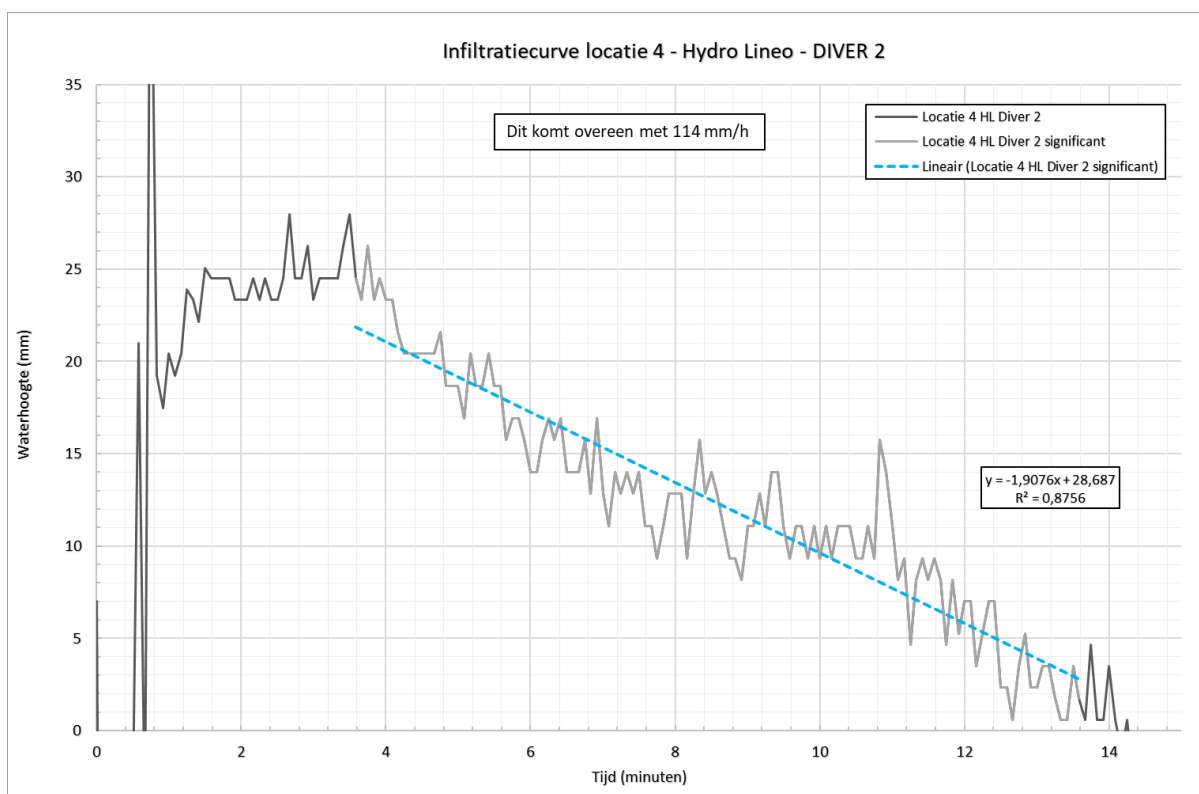
Basisgegevens		
Oppervlakte	22.50 m ²	
Infiltratiesysteem		Hydro Lineo
Oppervlakte grasgroeivoorzieningen	40%	
Ondergrond		Zandgebied
Conditie		Staat ziet er naar behoren uit
Bomen/struiken		Overhangende bomen aanwezig
Verkeersbelasting		Parkeervakken
Helling		Lichte helling
Testgegevens		
Infiltratiecapaciteit diver 1	100 mm/h	2.78*10 ⁻⁵ m/s
Infiltratiecapaciteit diver 2	114 mm/h	3.17*10 ⁻⁵ m/s
Gemiddelde Infiltratiecapaciteit	107 mm/h	2.97*10 ⁻⁵ m/s

Figuur 3-32 Infiltratiecurve locatie 4 Hydro Lineo Diver 1

Figuur 3-33 Infiltratiecurve locatie 4 Hydro Lineo Diver 2

Deze testlocatie voldoet niet aan de eis van 194 mm/h. Bij deze test waren er ook lekdebieten aanwezig waardoor de verkregen waarden nog aan de positieve kant zijn en moesten er geen lekverliezen zijn, deze nog negatiever zouden uitkomen. Deze lekdebieten zien we ook een invloed hebben op de gegevens in de grafiek. Het infiltratieverloop is zeer schokkerig wat zich ook vertaalt in een lagere waarde van R^2 . Op zich zal dit voor deze locatie geen groot probleem zijn daar er kolken aanwezig zijn. Moest de gemeente toch de infiltratiecapaciteit willen verhogen van de verharding valt het hier aan te raden om te werken met een meer ingrijpende onderhoudsmethode.

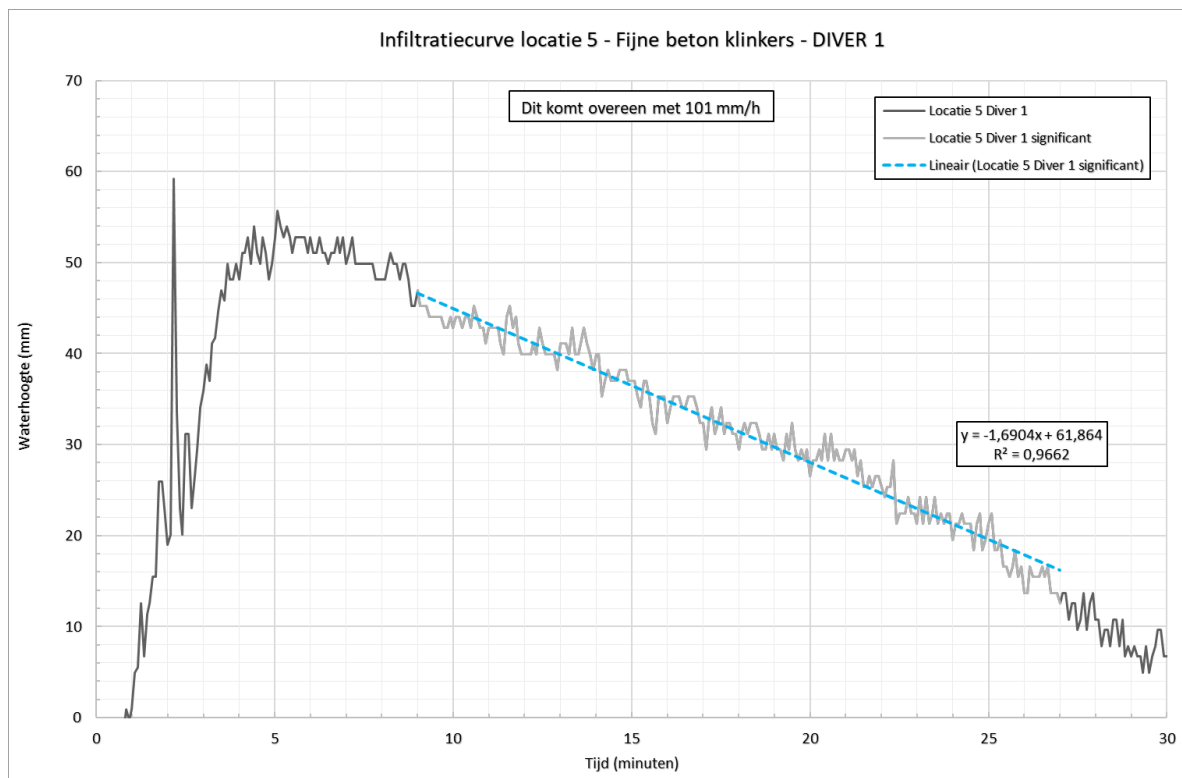
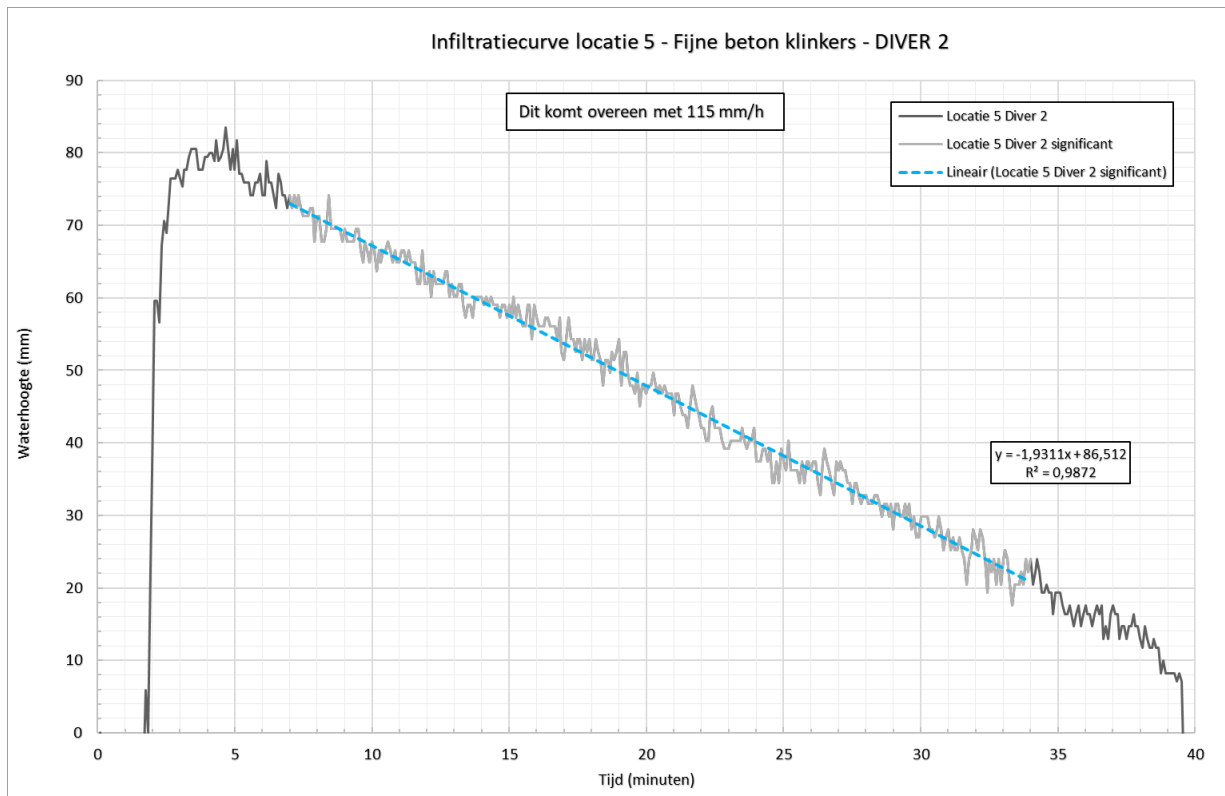
De oppervlakte van het afgesloten wegdek was 12,5 m². Bij dit proefvak verliep de opzet zeer soepel en waren er nagenoeg geen lekverliezen. De proef zelf verliep zeer traag en met het blote oog konden we al vaststellen dat de infiltratiecapaciteit zeer laag zou liggen.

Figuur 3-36 Infiltratiecurve locatie 5 Fijne beton klinkers Diver 1

Figuur 3-37 Infiltratiecurve locatie 5 Fijne beton klinkers Diver 2
