Onderzoek naar doorlatendheid verhardingen in Tilburg

Geschreven door:
Jadon Beerlandt
Jip Gravenberch

Titel	Onderzoek naar doorlatendheid verhardingen in Tilburg
Opdrachtgever	Gemeente Tilburg
Auteurs	Jip Gravenberch, Jadon Beerlandt, Floris Boogaard
Medewerking	Vincent Kuiphuis, Jaap Jansen
Datum metingen	03 maart 2021

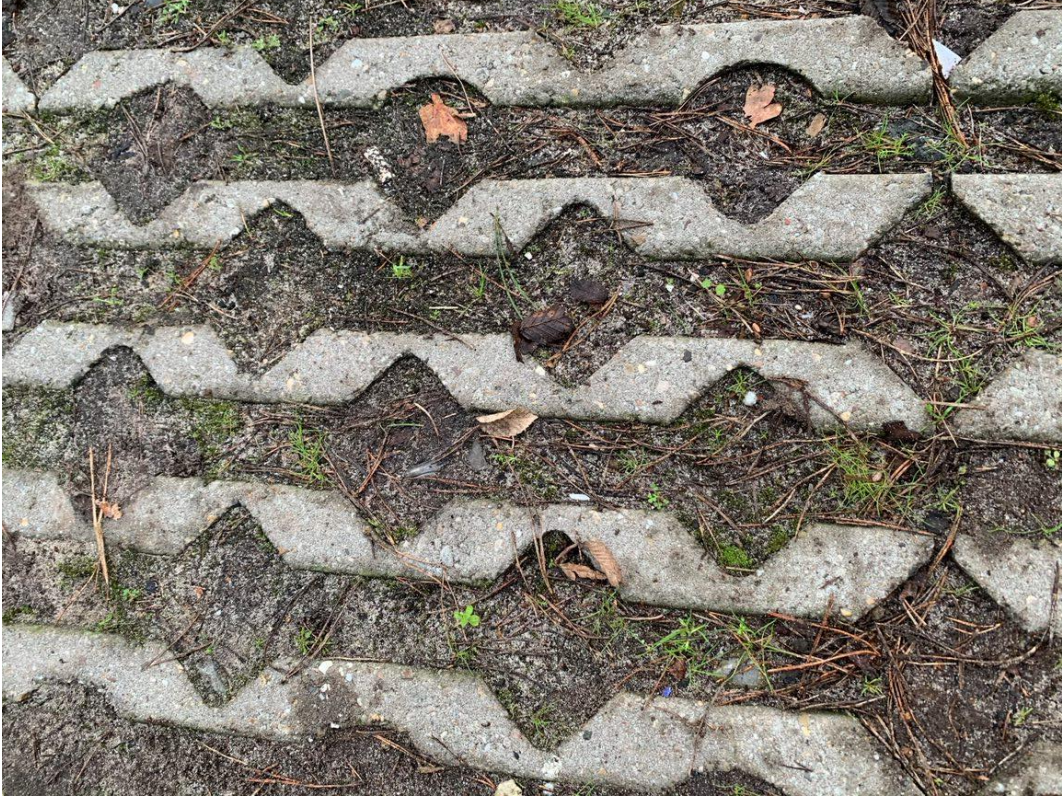
Figuur 6-7 Close up staat van bestrating (Beerlandt, 2021t)
