TRILLINGSPROBLEMATIEK BIJ RIOOLGEMAAL DAMSTERDIEP

Een beschrijving van de analyse oplossing

RAYMOND MEIJNEN (MSC.)
RESEARCH & DEVELOPMENT
16 Maart 2021

Waterschap
NOORDERZIJLVEST

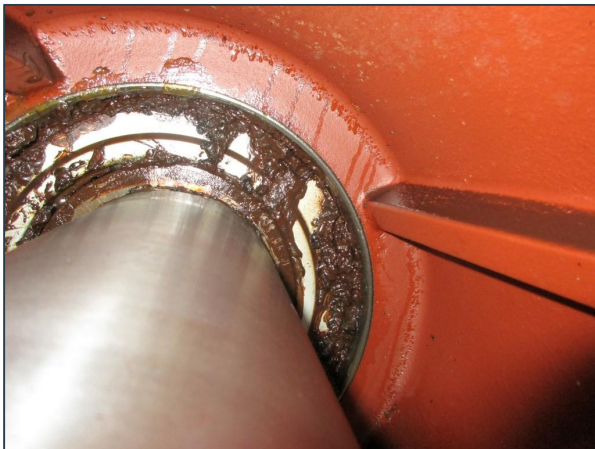
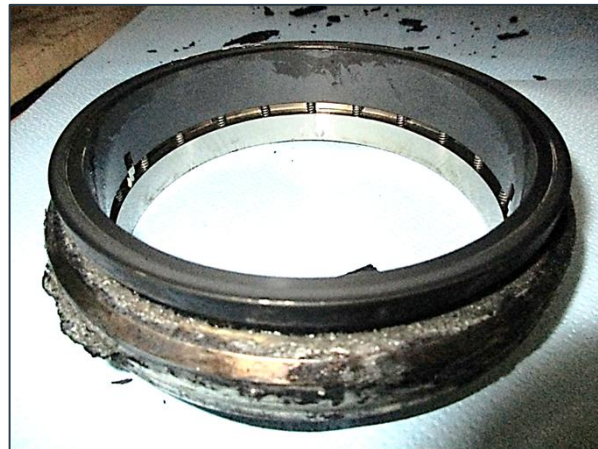
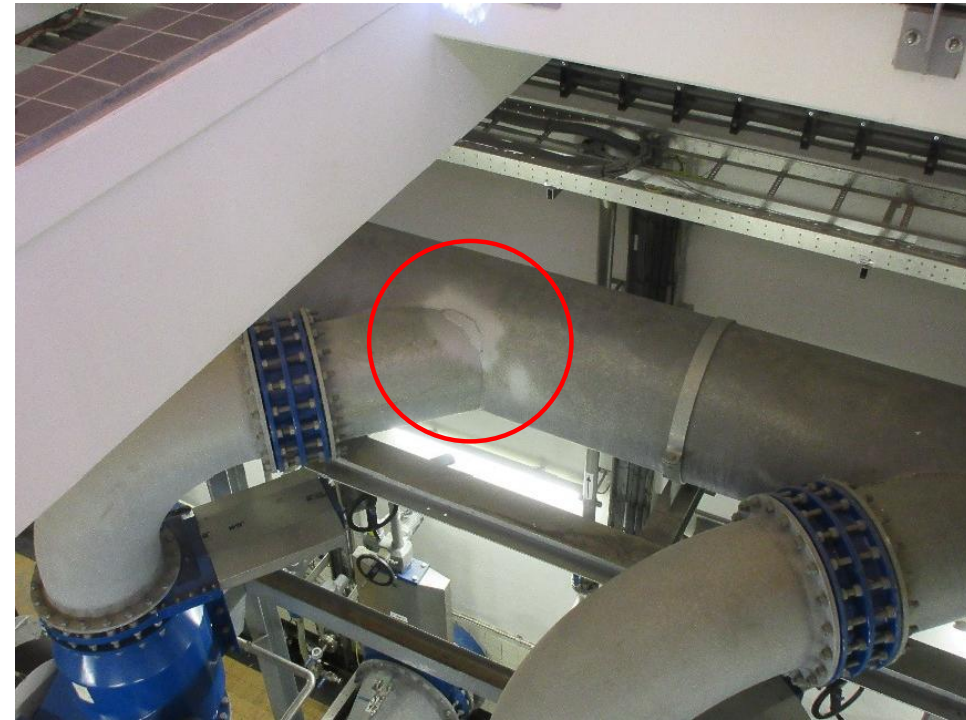
Extreme trillingen zowel binnen als buiten het gemaal

- Schade aan gebouw
- Gescheurde persleiding
- Gescheurde terugslagklep
- Veel onderhoud aan de pompen
- Overlast buurt

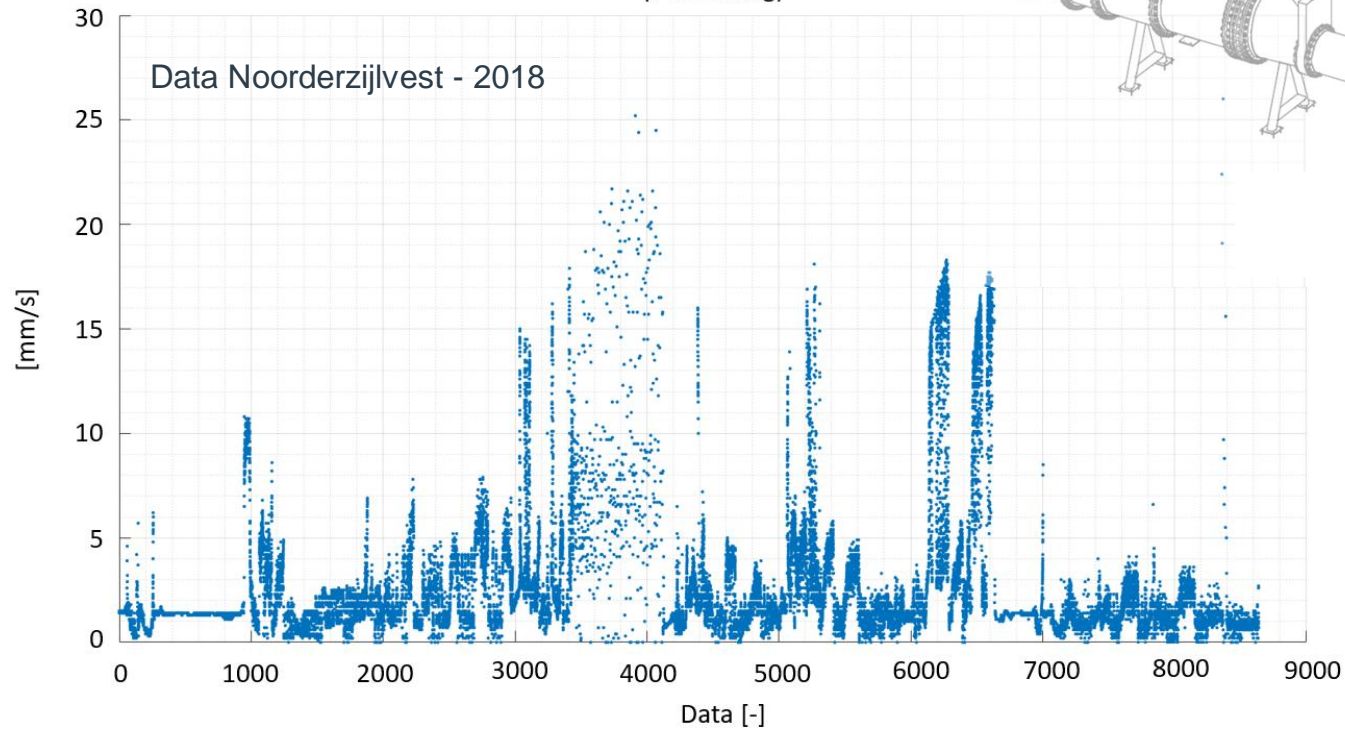
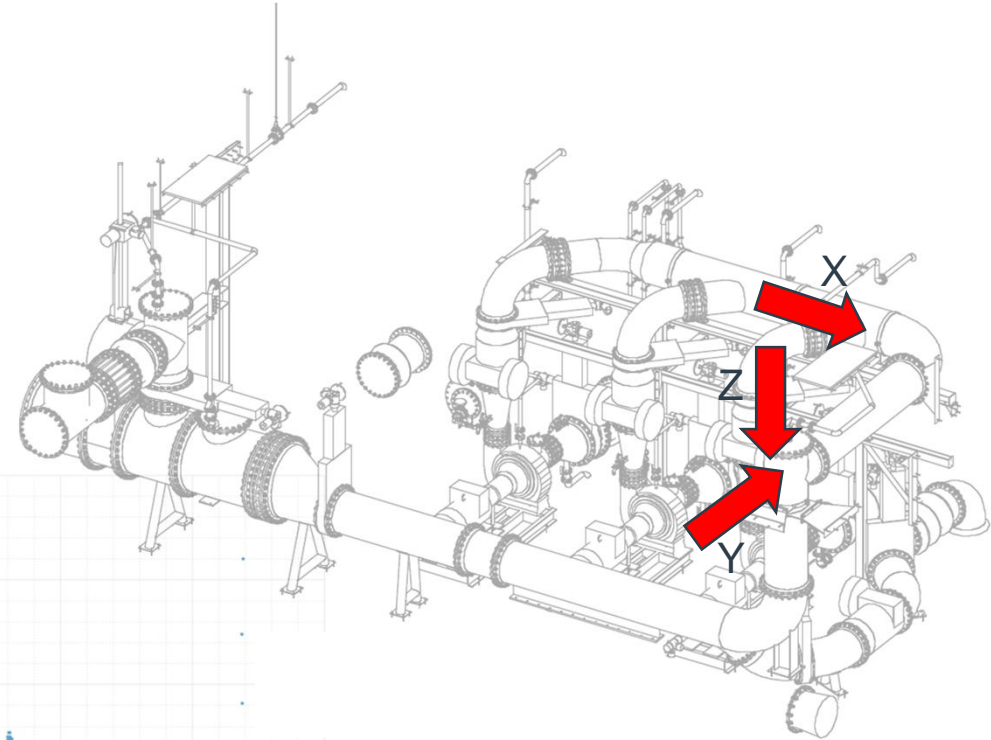
Trilling x-richting
(Persleiding)

Extreme trillingen zowel in als buiten het gemaal

Zeer hoge trillingsniveau's
(tot wel 25[mm/s])

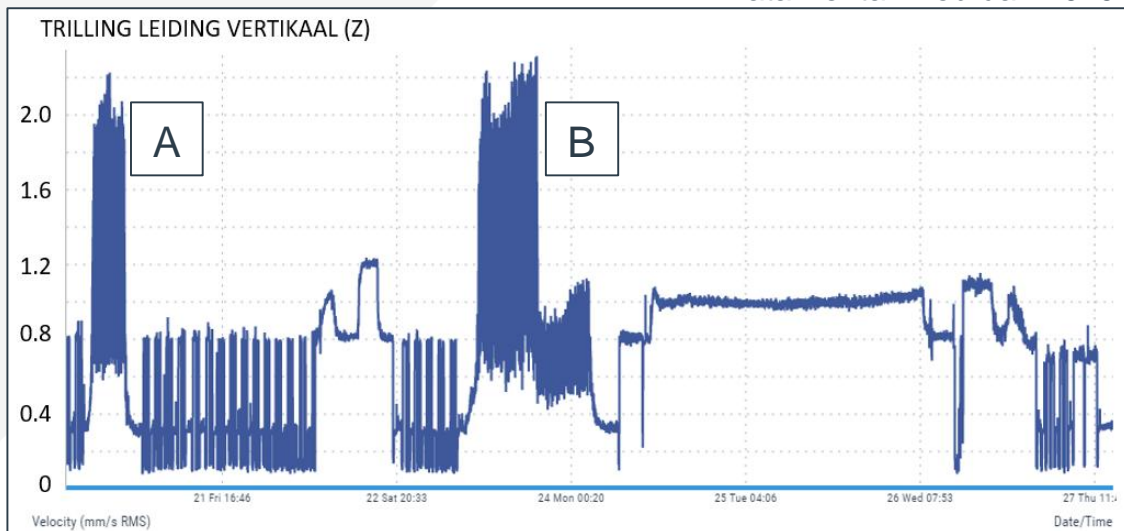
TIJDSTIP	
	A	B
Trillingsfrequentie [HZ]	10.9	10.6
Pomptoerental (P1 en P2)[rpm]	655	649
Pomptoerental [Hz]	10.9	10.8

Conclusie:

Eigenfrequentie persleiding (z) = ca 10.9[Hz]
 Deze wordt aangestoten bij een pomptoerental van ca 655 (op 1x pomptoerental)

Problemen treden op bij 650[rpm], met trillingsfrequenties op 1x en 2x toerental

- Pompselectie zodanig dat bedrijfstoerental < 600[rpm]

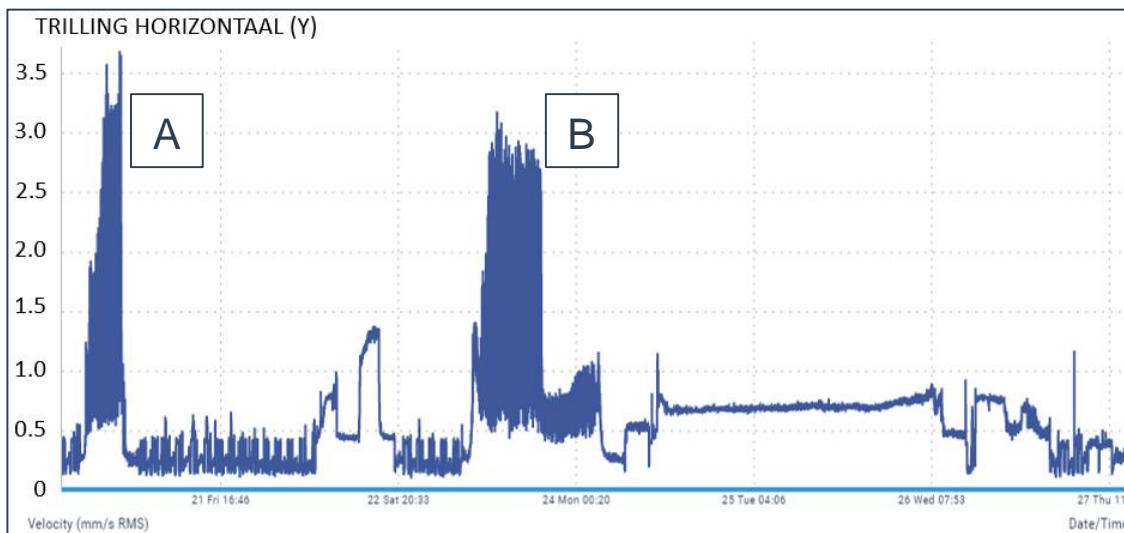
TIJDSTIP	
	A	B
Trillingsfrequentie [HZ]	21.8	21.5
Pomptoerental [rpm]	655	649
Pomptoerental [Hz]	10.9	10.8

Conclusie:

Eigenfrequentie persleiding (y) = ca 21.8[Hz]
 Deze wordt aangestoten bij een pomptoerental van ca 655 (op 2x pomptoerental)

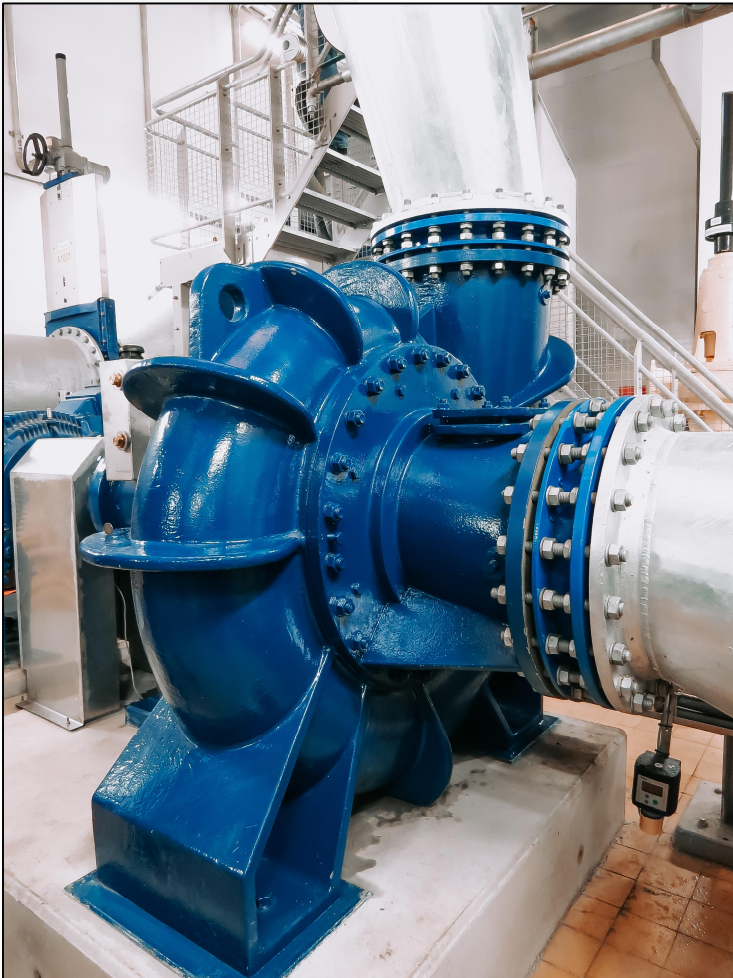
RWX1-500.735 (Xcentric) in gemaal Damsterdiep

Pomptrillingsniveau's bij maximaal werkpunt
<0.5[mm/s]

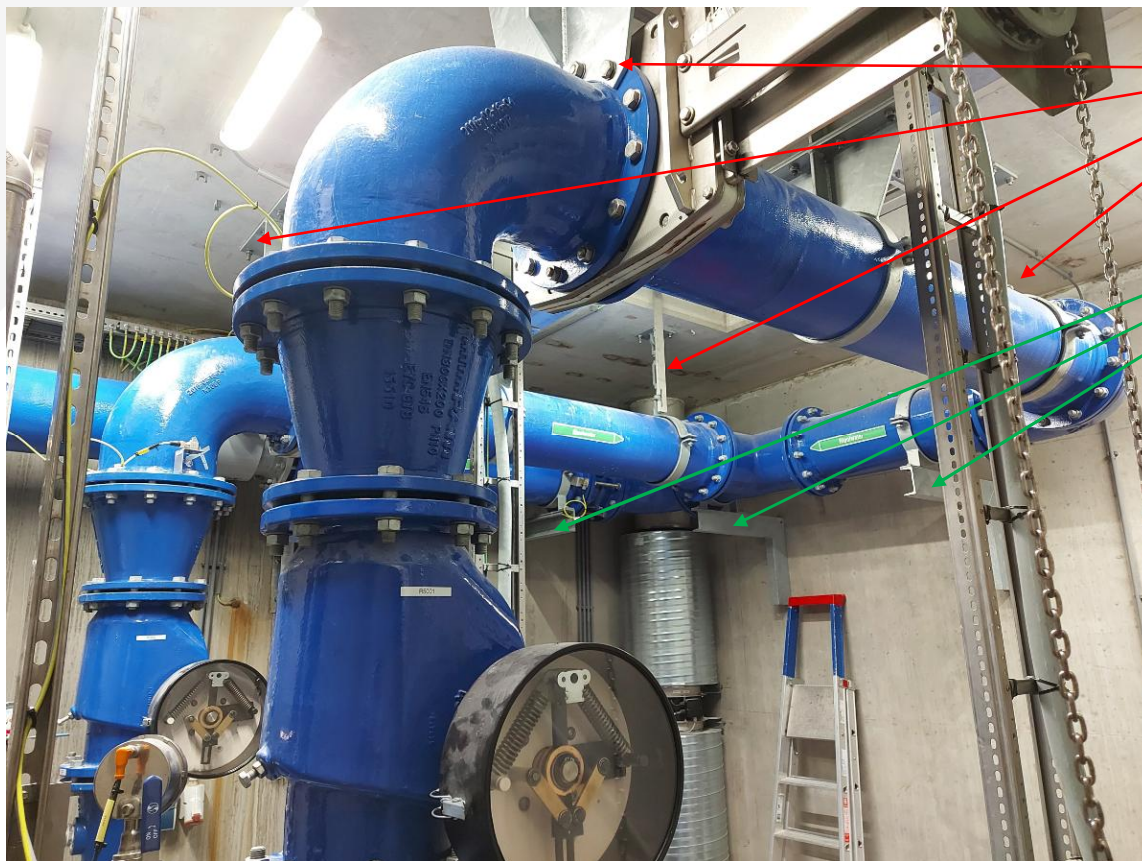
RG Hoogkerk - bouwkeuze oorzaak trillingen

- Aannemer heeft gekozen voor prefab wand ipv in werk gestort beton
- Civiele aannemer liet afstempelen op wand niet toe (te licht uitgevoerd)
- Te licht uitgevoerd om spat- en trillingskrachten op te vangen
- Mechanische aannemer had geen ander mogelijkheid anders dan ophanging aan dekplaat

Oorspronkelijke ophanging aan dekplaat
