## Feitenrapportage 2020 Q2

**JLD-Dijkstabilisator Watergraafsmeer en  
Purmerend**

projectnummer 0413509.104  
definitief  
18 september 2020

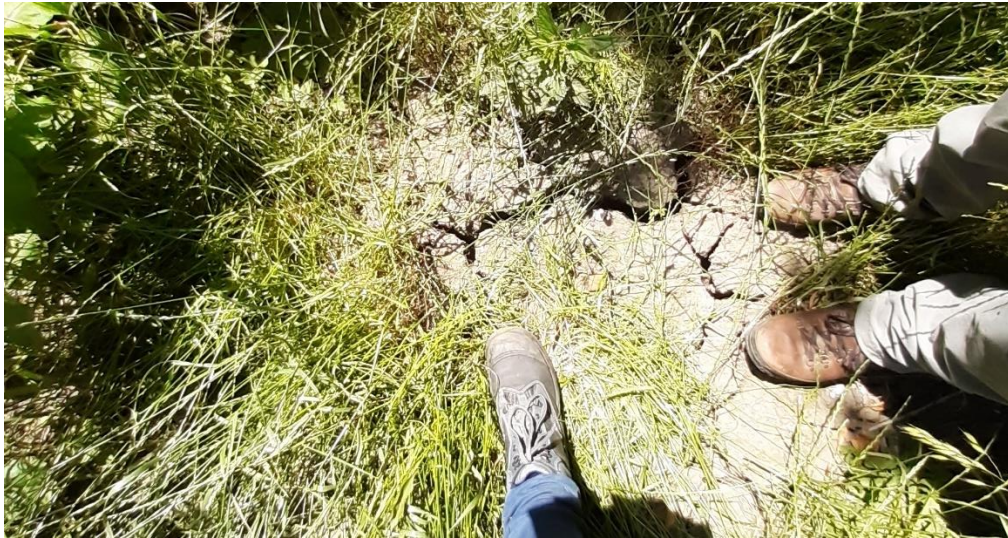
De resultaten van de inspectie zijn vastgelegd in een memo. De waargenomen schadebeelden zijn vastgelegd in de inspectieformulieren. De inspectie is uitgevoerd samen met de beheerder van Waternet (Sietse Dekker) en de inspecteur (Cock Vermeulen). Over het algemeen ligt de waterkering er in goede staat bij. Diverse scheuren zijn opgemerkt in de grondlaag/kleilaag die opnieuw aangebracht is na installatie van de JLD-Dijkstabilisator. (om de kopplaten aan te brengen is er grond afgegraven, vervolgens is de kopplaat aangebracht en tot slot is de grond op de kopplaat weer aangevuld). Doordat de grond opnieuw is aangebracht is deze grond wat losser gepakt dan de omliggende grond die al jaren ongeroerd is. De verwachting van de beheerders is dat de scheurvorming door droogte komt en tijdelijk van aard is. In Figuur 3-1 is de scheurvorming te zien in het talud. Er zijn tijdens de inspectie geen deformaties van het grondlichaam waargenomen. Hierbij wordt wel opgemerkt dat er veel begroeiing aanwezig was op het talud, waardoor er weinig zicht was op het grondlichaam.

*Figuur 3-1: Droogte scheuren in het talud ter hoogte van de kopplaten.*

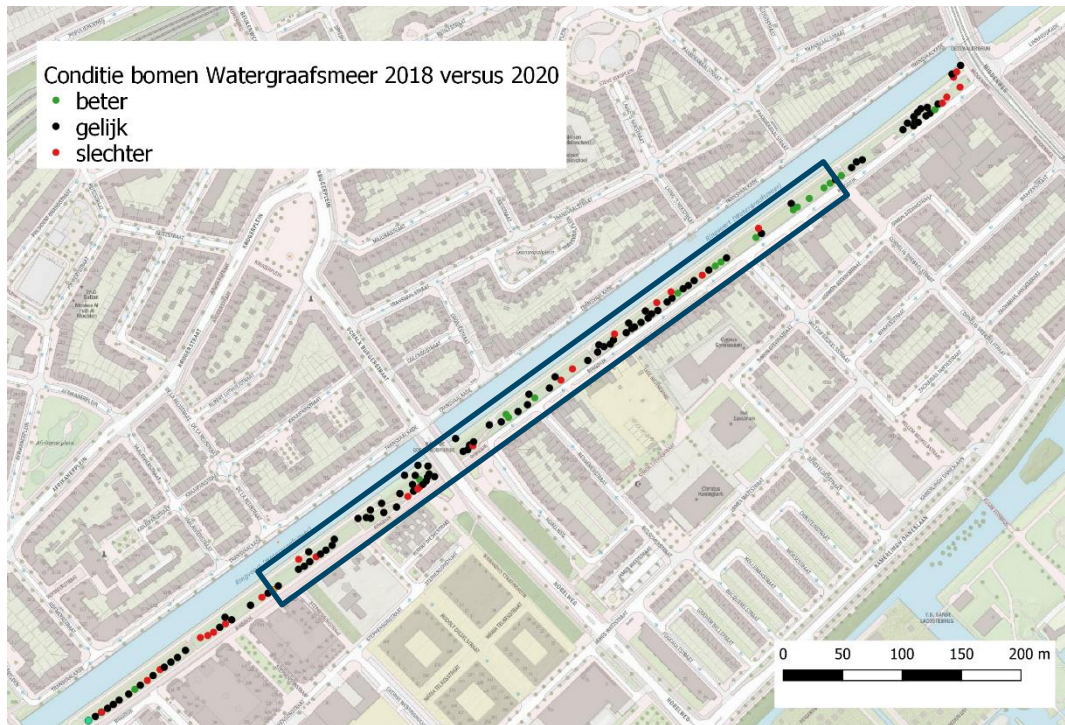
De conditieontwikkeling laat zien dat de conditie van de bomen over het algemeen nauwelijks verschilt tussen de keuring voor aanvang van de werkzaamheden (2018) en de keuring na de werkzaamheden (2020). Als er in meer detail wordt gekeken is te zien dat er 26 bomen zijn waarvan de conditie achteruit is gegaan en 16 bomen waarvan de conditie vooruit is gegaan. In Figuur 3-3 en Figuur 3-4 is te zien dat zowel op de versterkte dijk (13 bomen) als de onversterkte dijk (13 bomen) de conditie achteruit is gegaan. De achteruitgang is mogelijk te wijden aan de droge zomer in 2018 en 2020. Doordat zowel de bomen op de onversterkte dijk als de versterkte dijk een soortgelijke ontwikkeling laten zien is er geen relatie tussen de verbetering/verslechtering van de conditie van de bomen en het gebruik van de JLD-Dijkstabilisator.

Er kan geconcludeerd worden dat er geen directe schade aan de boven- en ondergrondse delen van de bomen is ontstaan door de werkzaamheden. Deze gevolgen zouden nu zichtbaar zijn geweest.

Figuur 3-3 Overzicht conditievergelijking bomen 2020 versus 2018, met in blauw de locatie van de versterking. (in rood de bomen die in 2020 een slechtere conditie hebben dan in 2018).

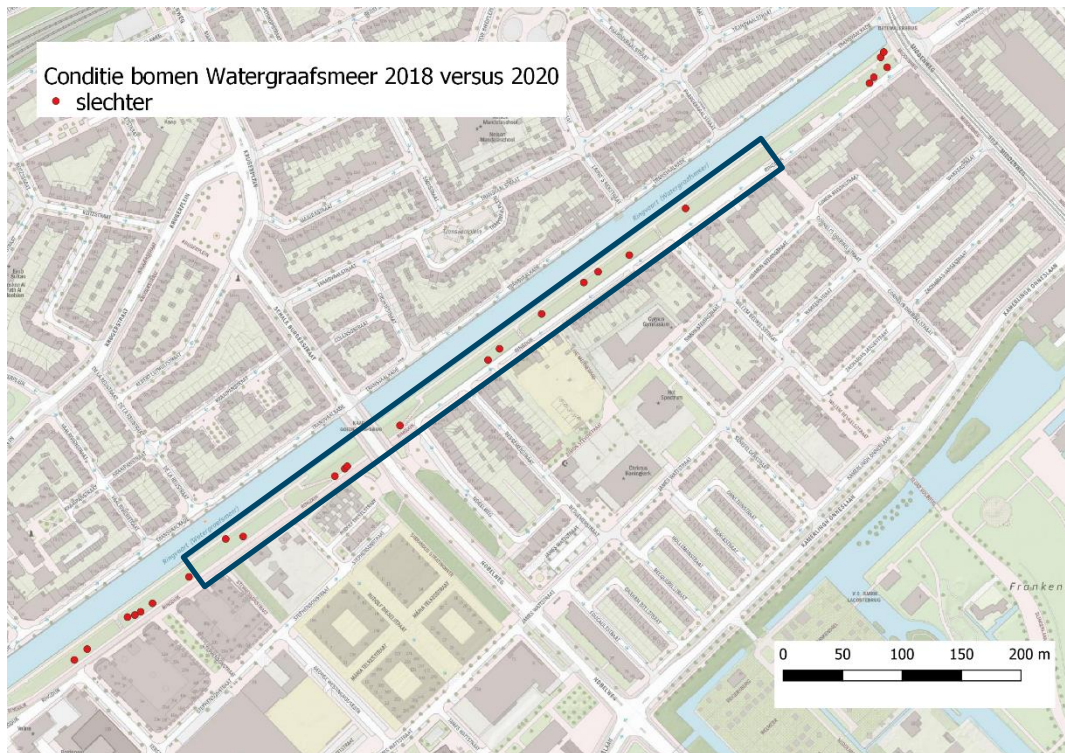
Figuur 3-4 Overzicht conditievergelijking bomen 2020 versus 2018 (selectie bomen met een slechtere conditie in 2020), met in blauw de locatie van de versterking

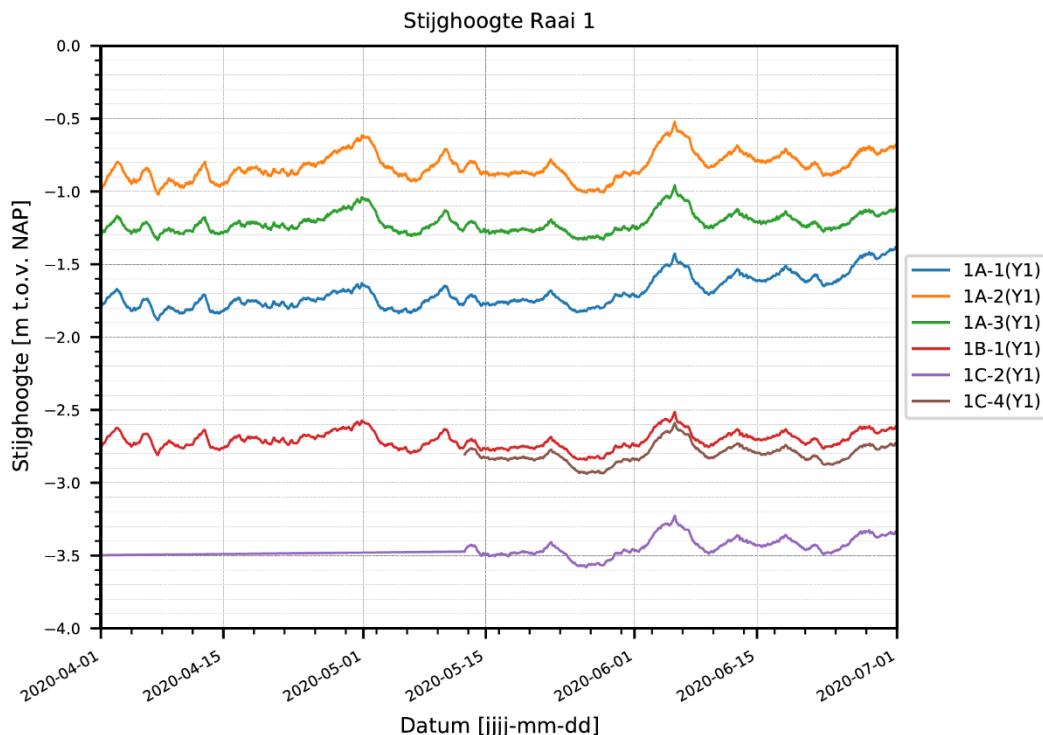
Figuur 3-8 Stijghoogte uitgezet tegen de datum, 01-04-2020 tot 30-06-2020, van raai 1

Opgemerkt wordt dat 1C-2 en 1C-4 geen data of onrealistische data vertonen tot medio mei.

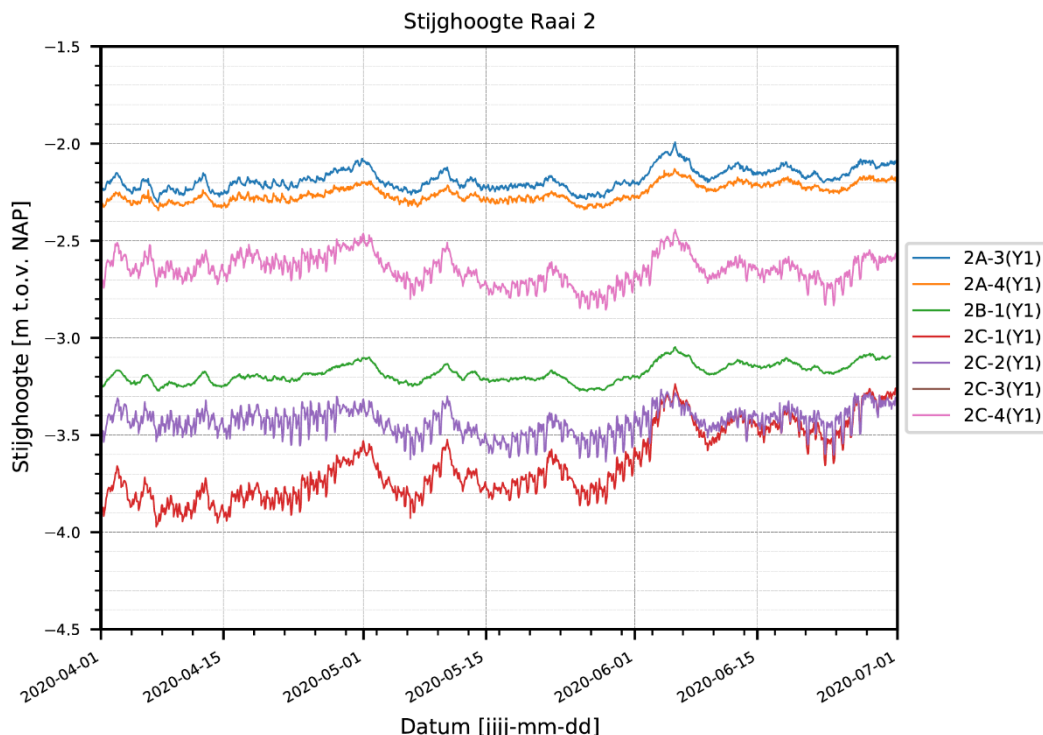
Figuur 3-9 Stijghoogte uitgezet tegen de datum, 01-04-2020 tot 30-06-2020, van raai 2

Opgemerkt wordt dat 2C-1, in juni een sterke stijging toont. Daarnaast toont de data een grillig verloop voor de peilbuizen die in het achterland staan, dit betreft de peilbuizen 2C-1, 2C-2 en 2C-4. Het grillige verloop is in minimale mate terug te zien in de kruin, dit betreft de peilbuizen 2A-3 en 2A-4. De fluctuatie is niet te zien in de teen van de dijk, peilbuis 2B-1. Er is geen verband te vinden tussen de bodemopbouw en deze fluctuaties. Wel wordt opgemerkt dat de fluctuaties van ca. 6 cm het sterkst terug komen in de wadzandlaag, dit is peilbuis 2C-2. De fluctuatie heeft een terugkeertijd van ca. 24 uur, er is geen verklaring voor dit grillige verloop. Mogelijk kan het door temperatuurverschillen veroorzaakt worden. Daarnaast kan gedacht worden aan een lokale grondwateronttrekking, omdat het grootste effect zichtbaar is bij de peilbuizen in het achterland (C-peilbuizen). Opgemerkt wordt dat het grillige verloop in Q1 is begonnen medio maart, vlak nadat de waterspanningsmeters van de C-peilbuizen enige tijd geen data heeft verzonden.

Daarnaast wordt opgemerkt dat het opvallend is dat in een periode met neerslag tekort, de waterdrukken in de dijk toenemen, terwijl normaliter (en wellicht ook in vergelijking tot metingen op dit stuk uit 2010-2018) de freatische lijn wat uitzakt in de zomer waardoor de waterdrukken afnemen. Dit aspect moet in de jaarrapportage geanalyseerd worden.

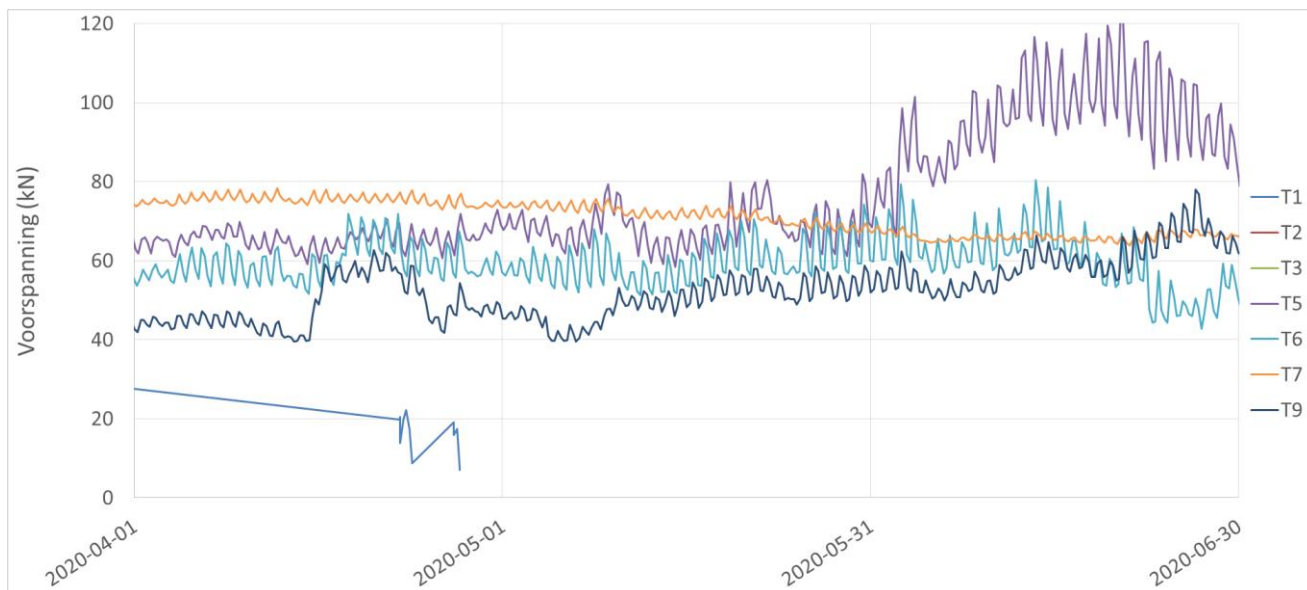
In Figuur 4-3 is de voorspankracht over de tijd gepresenteerd van Q2. Vanaf medio januari zend T2 geen data meer. Vanaf half februari is het signaal van T1 en T3 uitgevallen. In april heeft T1 weer enkele data verzonden, en vervolgens weer uitgevallen. Vanaf medio maart is het spanningsverloop van T5, T7 en T9 grilliger gaan verlopen, mogelijk door toedoen van het dempen van de ontwateringsgreppel en het te dicht bij komen van een machine. Ditzelfde verloop is in Q2 waargenomen. Ook medio februari is een plotselinge daling te zien bij T9.

Figuur 4-3: Verloop voorspankracht over de tijd.<sup>3</sup>

<sup>3</sup> Bij de installatie van de proeflocatie is geconstateerd dat er bij een aantal stabilisatoren op de proeflocatie te veel vervorming op trad bij de geplande voorspanning. Daartoe is besloten de volgende stabilisatoren met een lager voorspanning af te spannen. De vervorming is te verklaren omdat het slechts een klein talud is in plaats van een hele dijk. Daardoor is er minder tegendruk om de vervorming te voorkomen.

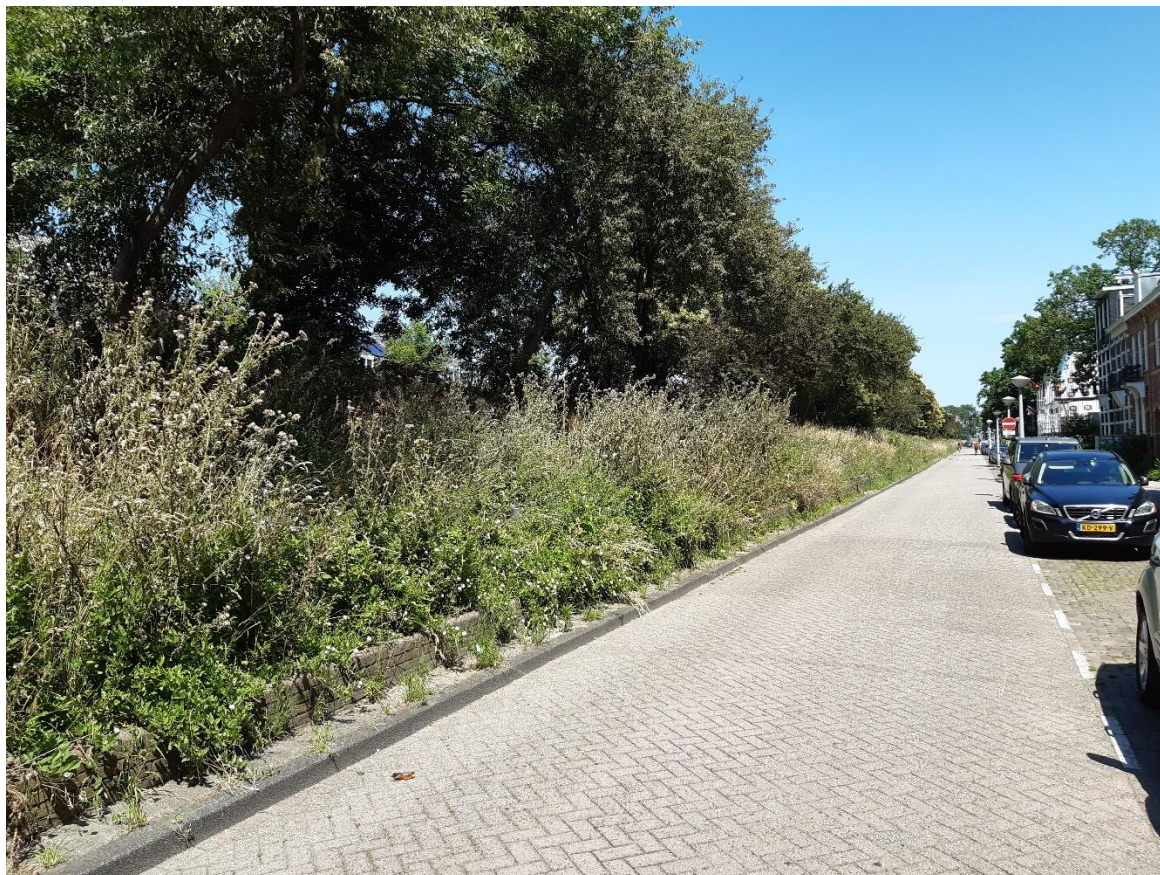
Op de waterkering staat een kruidenrijk grasmengsel. Het kruidenmengsel staat op de dijk tot 80 cm hoog. Dit heeft tot gevolg dat deformaties in het maaiveld niet zichtbaar zijn. Advies is in dit geval om een inspectie uit te voeren nadat de dijk gemaaid is. De waterkering ligt er goed bij. De kruin is in een nette staat, het vernieuwde fietspad toont ook geen enkele scheur. Een bewoner heeft een opmerking gemaakt tijdens de inspectie. Hij was niet blij met het kruidenrijk mengsel op de dijk. In zijn optiek zouden er bloemen op de dijk groeien en niet de 'puinhoop' die nu aanwezig is.

*Figuur 1: Algemeen beeld van de Ringdijk, veel begroeiing op het talud*

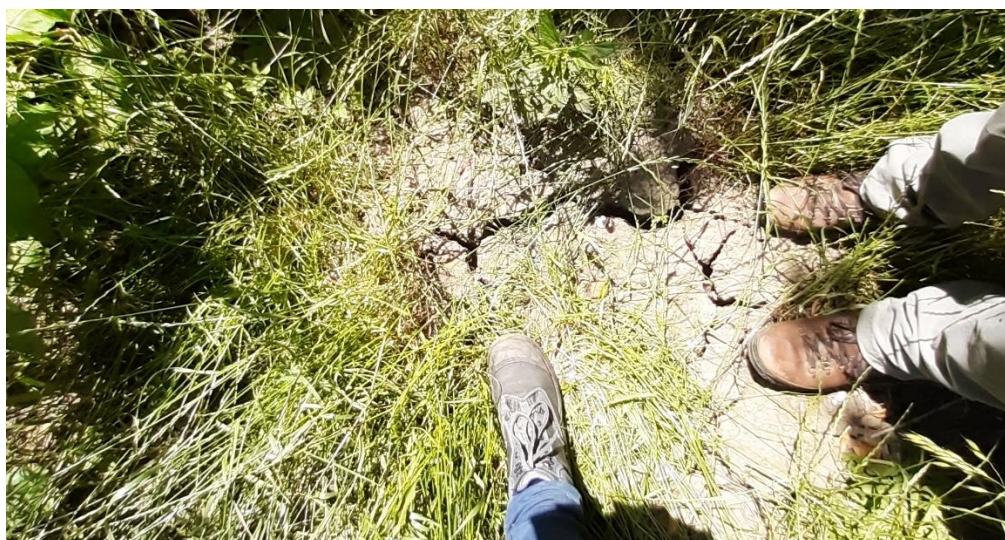
De scheuren zijn vooral aanwezig in de opnieuw aangebrachte grondlaag rondom de kopplaten. De scheuren lopen in verschillende richting, dwars- en langsrichting. De scheuren reiken tot 20 cm diepte en zijn ca. 4 tot 5 cm breed en 40 cm tot 120 cm lang. Waternet maakt zich geen zorgen om deze scheurvorming. Vermoedelijk komt dit door de droogte, omdat de scheurvorming tot max 20 cm diepte reiken. De bovenkant is zeer droog, maar je ziet naarmate de diepte toeneemt meer vocht in het klei zitten.

*Figuur 2: Droogte scheuren in het talud ter hoogte van de kopplaten.*

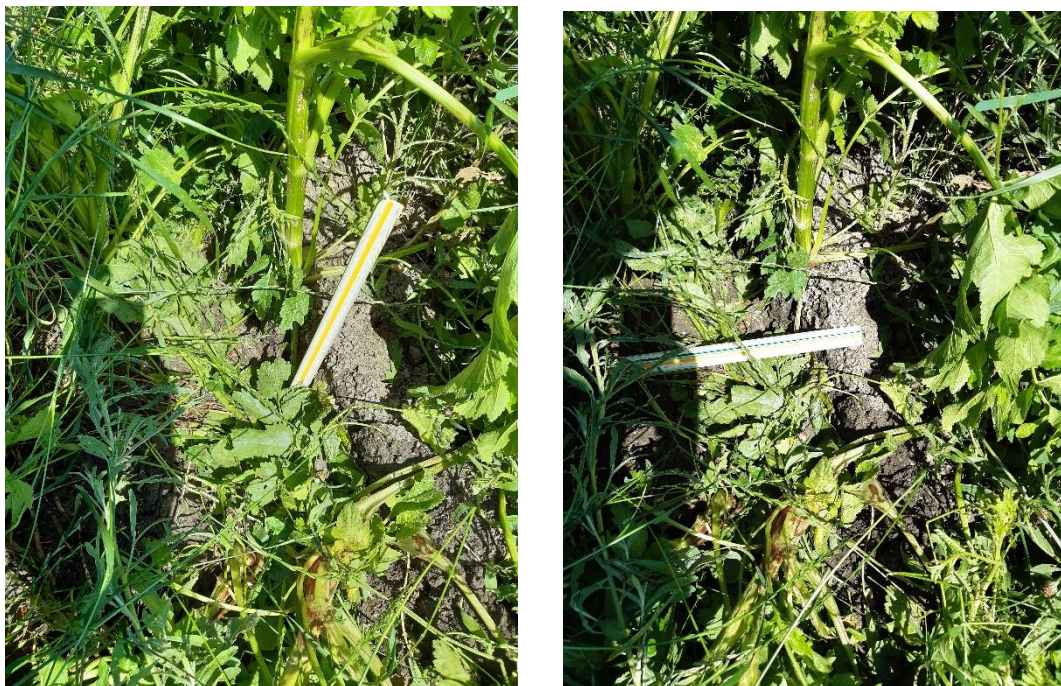
Ter hoogte van het appartementencomplex is een vreemde deformatie waargenomen in het talud. Het betreft ongeveer de locatie met coördinaten: 123.150; 484.913. Hier lijkt het alsof bandensporen in het talud staan, of de grondaanvulling is niet op een juiste manier aangebracht.

*Figuur 3: Deformatie nabij kopplaat*

De verwachting is niet dat dit door de kopplaten komt, omdat het een klein oppervlak betreft. Vermoedelijk is hier de grond niet op de goede manier aangebracht, of het betreft schade na de uitvoering door een onbekende reden.

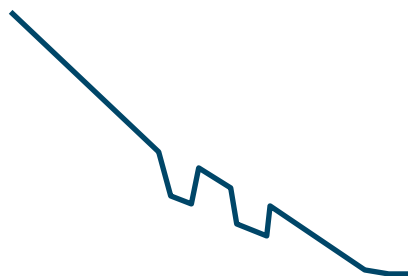
*Figuur 4: Schets deformatie maaiveld op binnentalud*

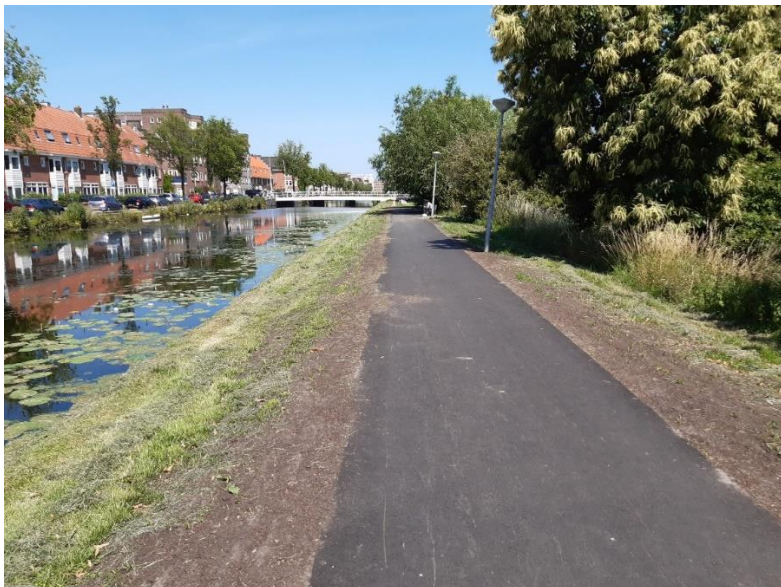
Langs het pas geasfalteerde fietspad op de kruin is geen grasbekleding aanwezig, deze ontbreekt aan beide zijden. Waternet gaf aan dat hier waarschijnlijk een mestmengsel op het gras gestrooid is.

*Figuur 5: Gras ontbreekt langs het fietspad, dit betreft de berm afwerking, of een mestmengsel op het bestaande gras.*

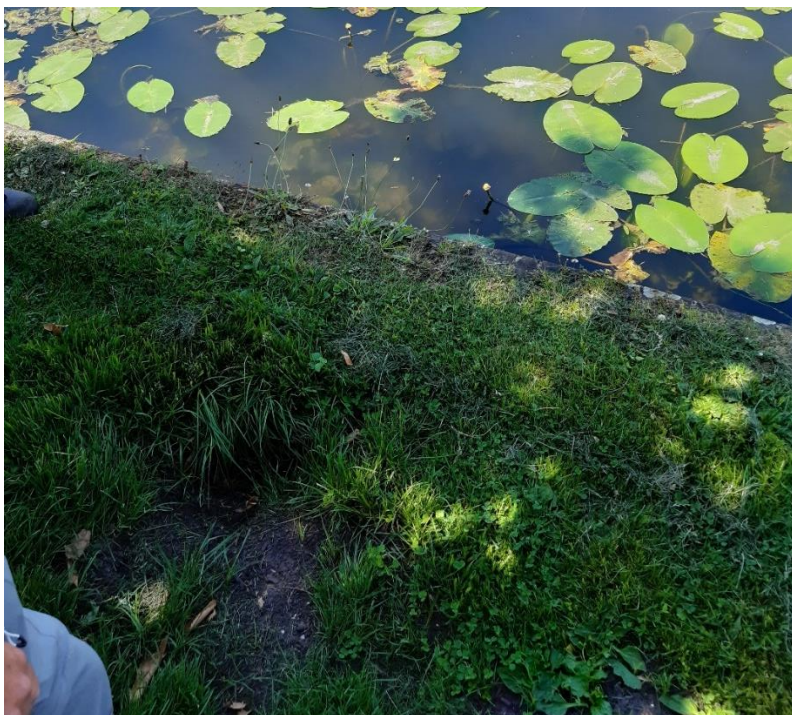
In de kruin is een klein gat waargenomen tussen het fietspad en de kademuur. Op deze locatie lijkt de kademuur ook iets over te hellen. Bij Waternet was deze schade reeds bekend en opgenomen in het systeem. De schade aan de bekleding is vermoedelijk ontstaan door een hond.

*Figuur 6: Een gat/ hol in de kruin, vermoedelijk graafschade door een hond.*

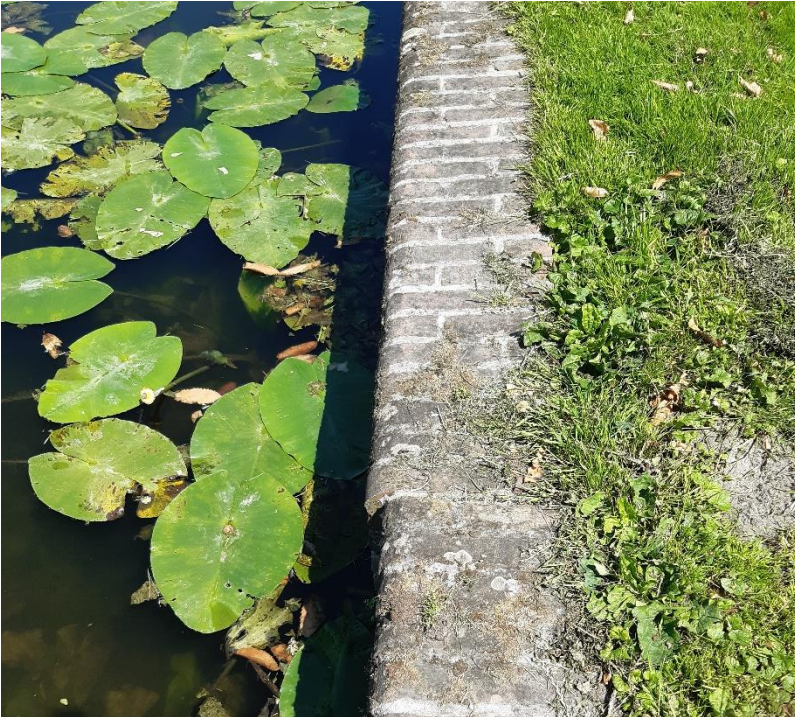
De kademuur bestaat uit verschillende segmenten. Bij de overgang tussen deze segmenten is een deformatie zichtbaar. Waarschijnlijk was dit al aanwezig voor de uitvoering van het project.

*Figuur 7: Deformatie tussen verschillende segmenten van de kademuur langs het buitenwater.*

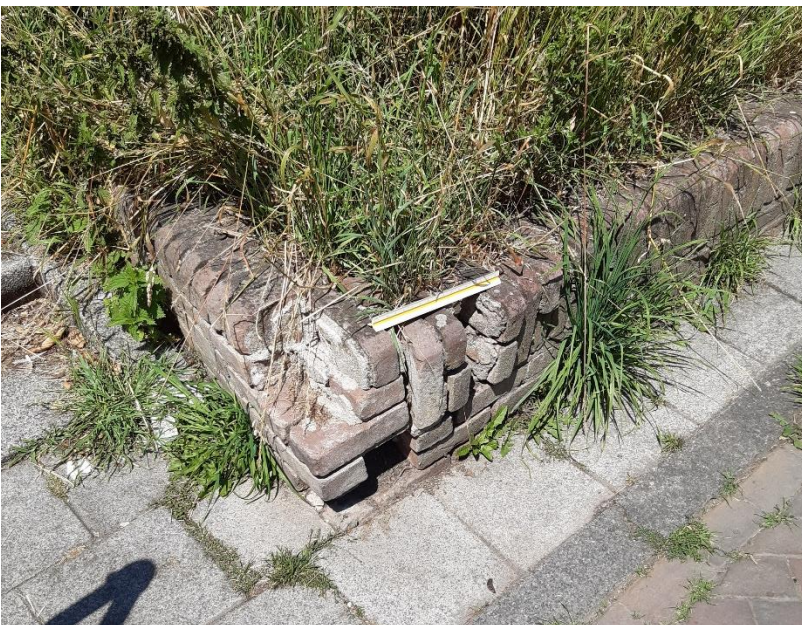
Ten slotte is schade waargenomen van het binnendijkse keerwandje. Op het hoekpunt bij de trap ontbreken een aantal stenen.

*Figuur 8: Schade aan binnendijks keerwandje, ontbreken van een aantal stenen*
