Monitoringsrapportage 2020

Watergraafsmeer - JLD-Dijkstabilisator

projectnummer 0413509.101
definitief revisie 02
5 mei 2021

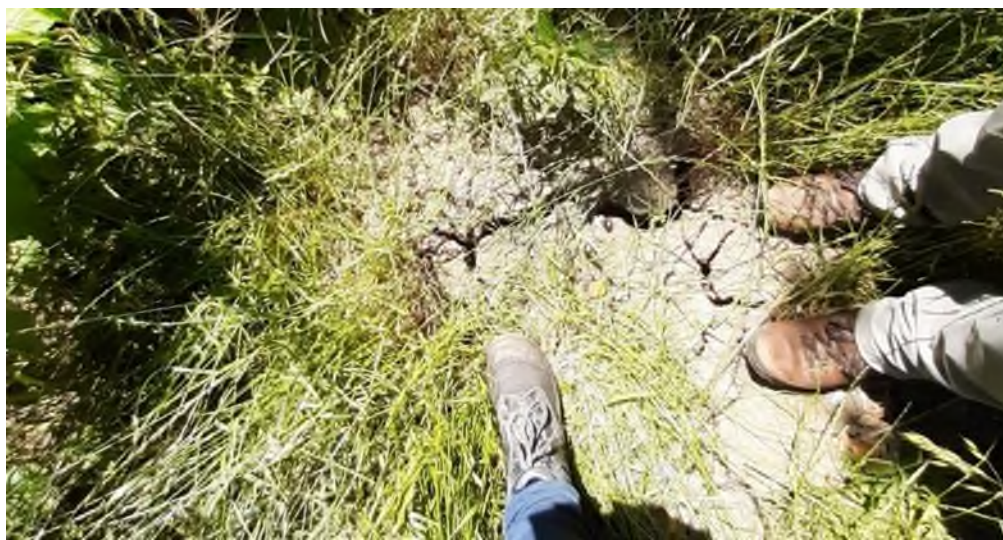
Over het algemeen ligt de waterkering er in goede staat bij. Diverse scheuren zijn opgemerkt in de grondlaag/kleilaag die opnieuw aangebracht is na installatie van de JLD-Dijkstabilisator. (om de kopplaten aan te brengen is er grond afgegraven, vervolgens is de kopplaat aangebracht en

tot slot is de grond op de kopplaat weer aangevuld). Doordat de grond opnieuw is aangebracht is deze grond wat losser gepakt dan de omliggende grond die al jaren ongeroerd is. De verwachting van de beheerders is dat de scheurvorming door droogte komt en tijdelijk van aard is. In Figuur 4-1 is de scheurvorming te zien in het talud. Er zijn tijdens de inspectie geen deformaties van het grondlichaam waargenomen. Hierbij wordt wel opgemerkt dat er veel begroeiing aanwezig was op het talud, waardoor er weinig zicht was op het grondlichaam. In bijlage 1 is een memo opgenomen van de inspectie.

Figuur 4-1: Droogte scheuren in het talud ter hoogte van de kopplaten.

In november 2020 is opnieuw een inspectie uitgevoerd op de Ringdijk. Zoals verwacht is de scheurvorming (zoals waargenomen in juni) nu niet meer aanwezig. Dit bevestigt dat de droge zomer de oorzaak was. In het natte seizoen is de klei weer gaan zwellen en is de scheurvorming hersteld. Er zijn daarnaast geen vervormingen van het talud waargenomen. Er is geen aanvullende memo opgesteld van de inspectie in november.

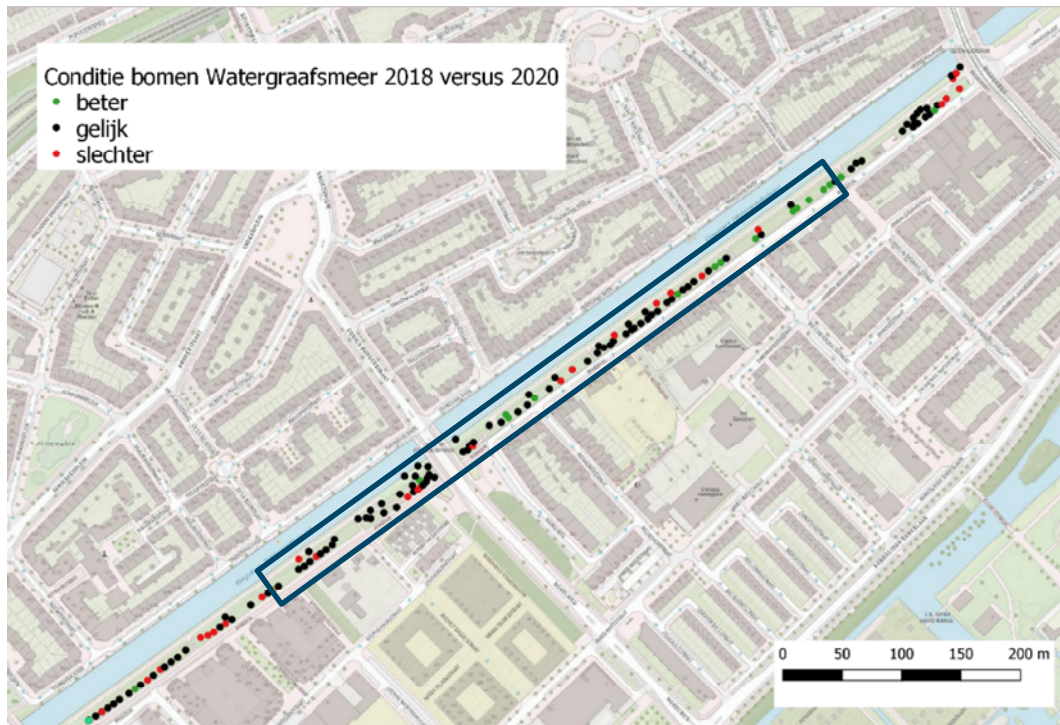
Er kan geconcludeerd worden dat er geen directe schade aan de boven- en ondergrondse delen van de bomen is ontstaan door de aanwezigheid van de JLD-Dijkstabilisator.

Figuur 4-5 Overzicht conditievergelijking bomen 2020 versus 2018, met in blauw de locatie van de versterking. (in rood de bomen die in 2020 een slechtere conditie hebben dan in 2018).

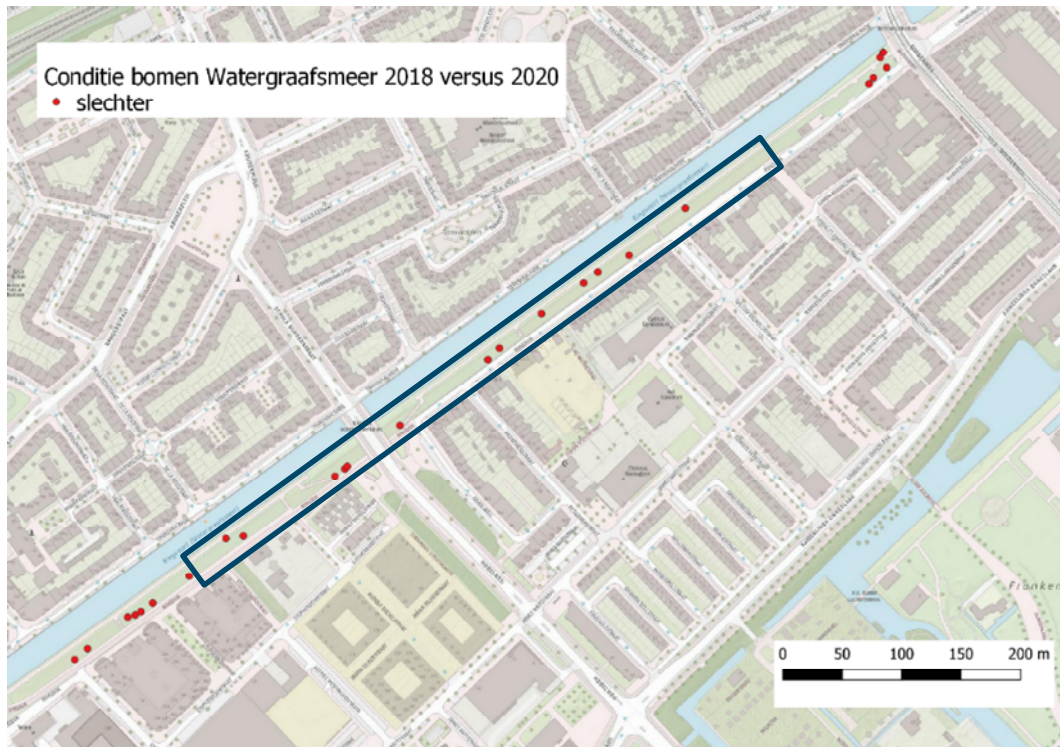
Figuur 4-6 Overzicht conditievergelijking bomen 2020 versus 2018 (selectie bomen met een slechtere conditie in 2020), met in blauw de locatie van de versterking

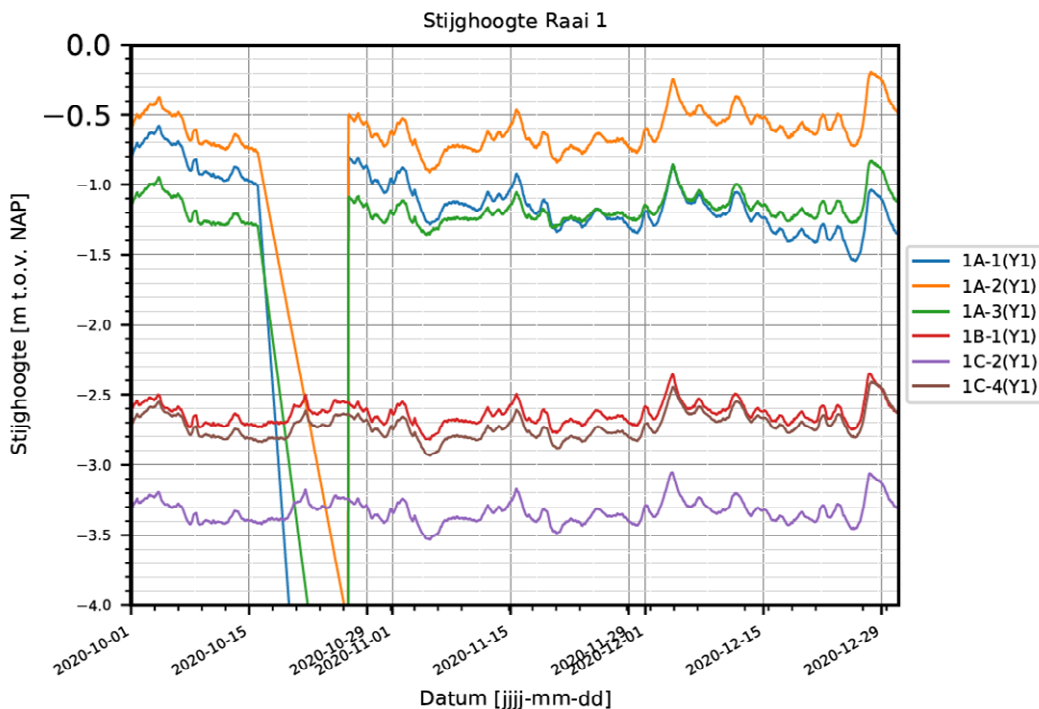
Figuur 4-12: Stijghoogte uitgezet tegen de datum, 01-10-2020 tot 31-12-2020, van raai 1

Opgemerkt wordt dat 1A-1 een stijging laat zien vanaf medio juli tot en met september en weer daalt in oktober. Uit de status van de peilbuizen blijkt dat deze sensor foutieve data registreert. In de kwartaalrapportages van 2021 zal deze sensor niet weergegeven worden. Hetzelfde geldt voor waterspanningsmeter 1A-2, deze toont ook een stijging. Echter in de brondata van de sensor blijkt dat deze ook foutieve metingen heeft geregistreerd. Daarnaast is het opmerkelijk dat waterspanningsmeter 1A-3 tijdelijk geen metingen heeft geregistreerd in de tweede helft van oktober, dit geldt ook voor waterspanningsmeter 1A-1 en 1A-2.

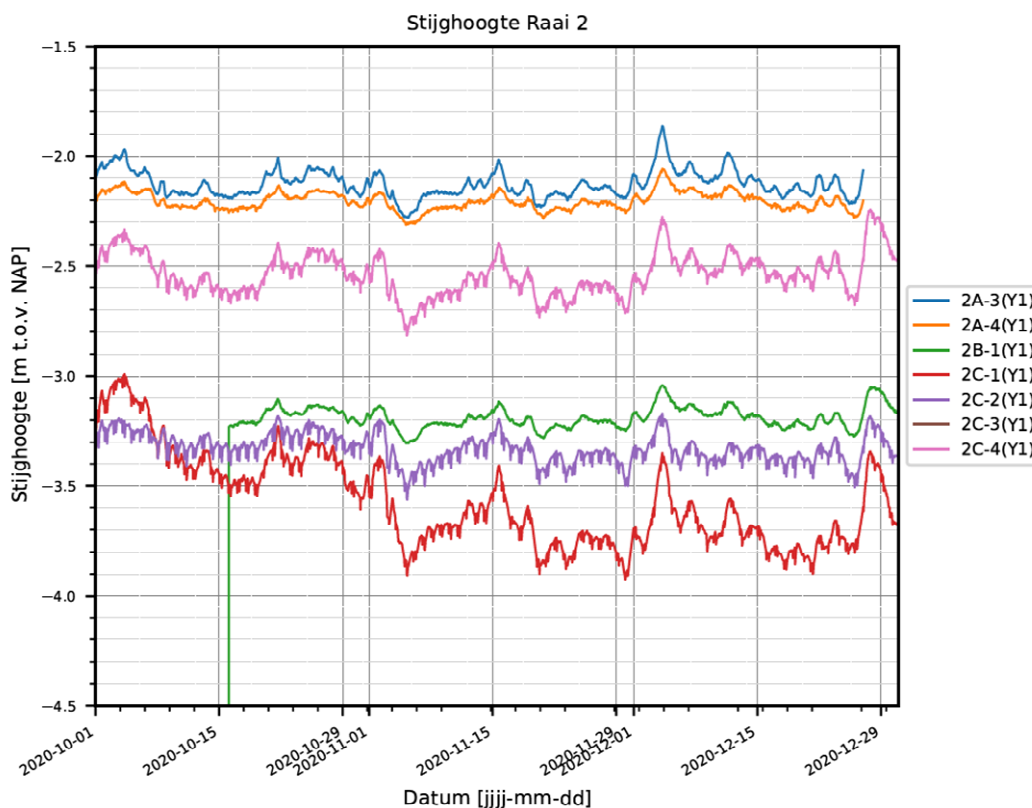
Figuur 4-14: Stijghoogte uitgezet tegen de datum, 01-10-2020 tot 31-12-2020, van raai 2

Opgemerkt wordt dat 2C-1, in de periode van Q2, in juni, een sterke stijging toont. In Q3 zijn de metingen min of meer stabiel en is de waterspanning niet terug gedaald naar de waarden gemeten voor 1 juni, in Q4 zakt de waterspanning langzaam terug richting het oude niveau. Daarnaast vertoont de data nog steeds een grillig verloop voor de peilbuizen die in het achterland staan, dit betreft de peilbuizen 2C-1, 2C-2 en 2C-4. Het grillige verloop is in minimale mate terug te zien in de kruin, dit betreft de peilbuizen 2A-3 en 2A-4. De fluctuatie is niet te zien in de teen van de dijk, peilbuis 2B-1. Wel wordt opgemerkt dat de fluctuaties van ca. 6 cm het sterkst terug komen in de wadzandlaag, (peilbuis 2C-2). De fluctuatie heeft een terugkeertijd van ca. 24 uur. Er is geen doorslaggevende verklaring voor dit grillige verloop, onderstaan zijn de parameters welke onderzocht zijn opgenomen:

Tevens wordt opgemerkt dat de er data ontbreekt van peilbuis 2A-3 en 2A-4 aan het einde van december in Q4. Daarnaast mist er data van 2B-1 in oktober, medio oktober is dit hersteld.

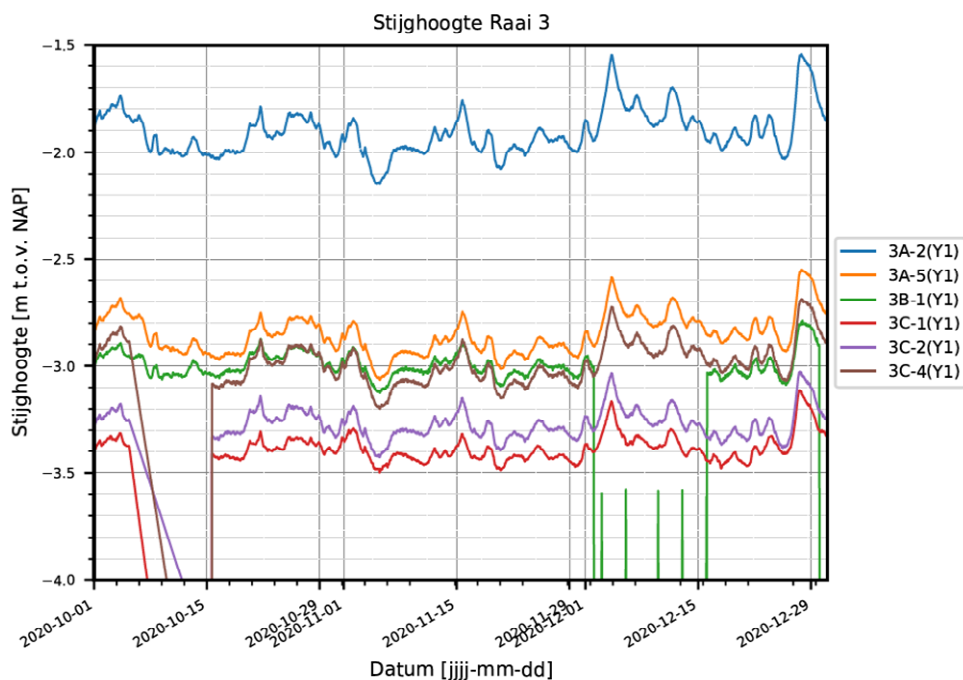
Figuur 4-16: Stijghoogte uitgezet tegen de datum, 01-10-2020 tot 31-12-2020, van raai 3

Opgemerkt wordt dat in Q4 gegevens missen in de eerste paar weken van oktober van waterspanningsmeter 3C-1, 3C-2 en 3C-4. Medio oktober registreren de waterspanningsmeters weer metingen. Hetzelfde geldt voor 3B-1 gedurende de eerste twee weken van november.

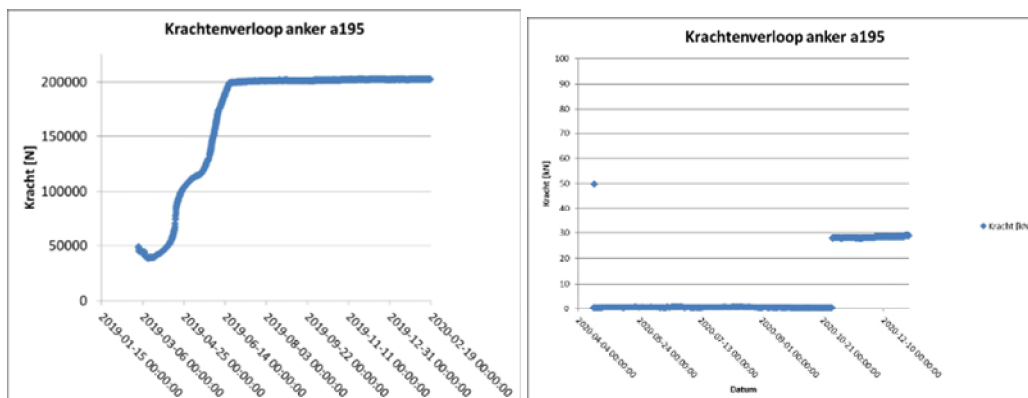
In de maandelijkse analyse van de voorspanning is te zien dat er ankers zijn met een extreem hoge voorspanning (>100.000N). Dit betreft 2 stabilisatoren. A022, met een voorspanning van ca. 118 kN en A303 met een extreem hoge voorspanning van ca. 259 kN. Evenals de hoge voorspanningen worden er ook negatieve voorspanningen weergegeven. Dit betreft 11 stabilisatoren (A033, A306, A311, A392, A408, A433, A434, A452, A465, B059 en B137). Dit zijn geen realistische waarden. De weergegeven voorspanning wijkt af van de daadwerkelijk aanwezige voorspanning. De oorzaak is dat er een defect aanwezig is in (de bekabeling van) de loadcell. In de analyse zijn dergelijke waardes gemarkeerd. Ter illustratie is in onderstaand figuur het krachtverloop van anker a195 weergegeven, die in het verleden een extreem hoge voorspanning had.

Figuur 4-21 Illustratie weergave krachtverloop buiten meetbereik drukcel. Rechts de voorspanning met in oktober de herstelwerkzaamheden aan de loadcell.

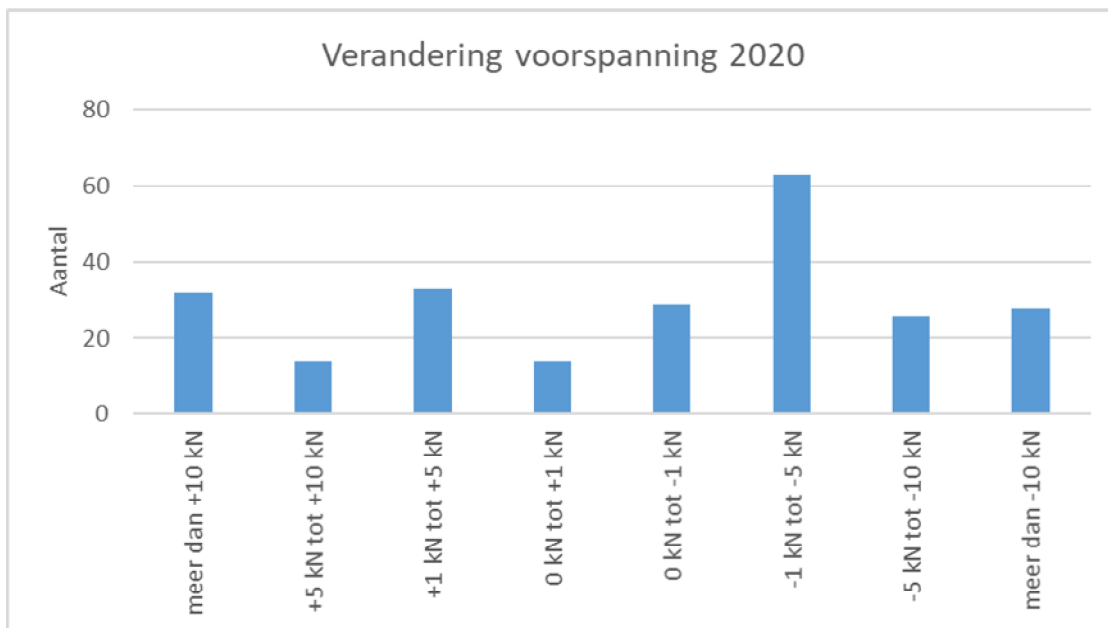
De voorspelling was een gemiddelde spanningsafname van circa 15% à 17% ten opzichte van de initiële voorspanning. In de huidige analyse is de spanning op 1 januari 2020 vergeleken met de spanning op 31 januari 2020, hierin is een afname van 5 % voorspeld. Uit Figuur 4-24 volgt dat 17% een afname heeft rondom de voorspelde waarde (5% afname). 37% heeft een kleinere afname dan voorspeld, in dit geval een stijging van de voorspanning en 62% heeft een grotere afname dan voorspeld.

Figuur 4-23 Vergelijking voorspanning tussen 1 januari 2020 en 31 december 2020

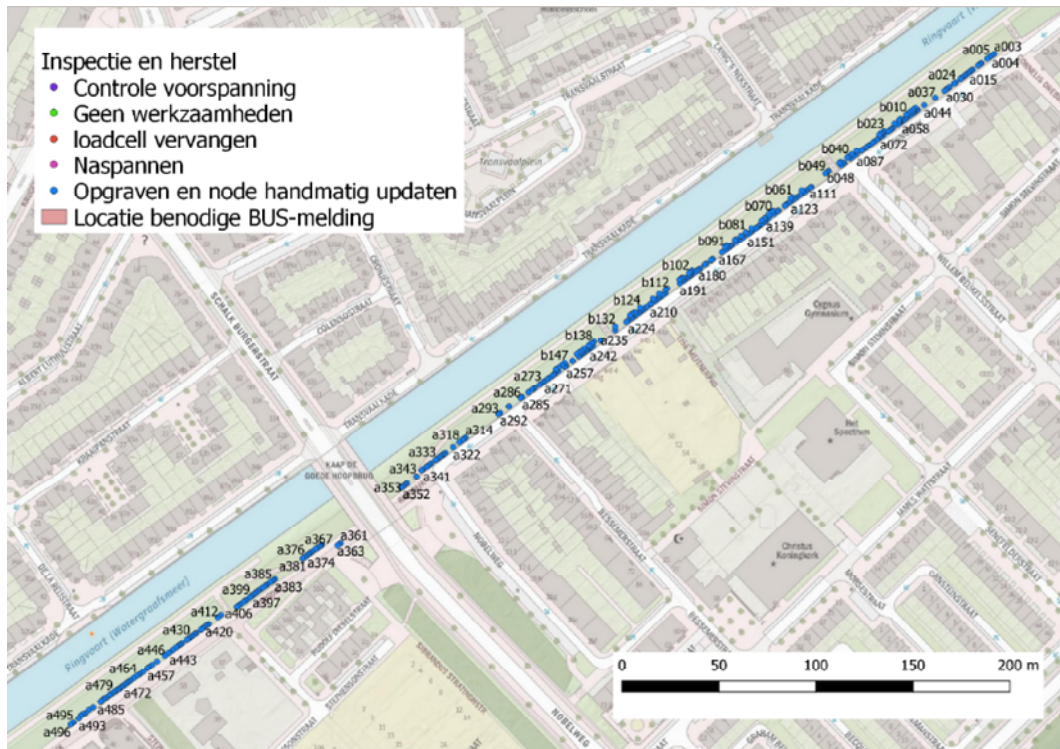
Figuur 8-1 Overzicht Stabilisatoren welke offline zijn, waarbij een handmatige update benodigd is.

Tijdens deze inspectie zijn ook enkele andere aspecten van het systeem geoptimaliseerd, zo zijn enkele defecte loadcellen vervangen en zijn de stabilisatoren (waar relevant) nagespannen.

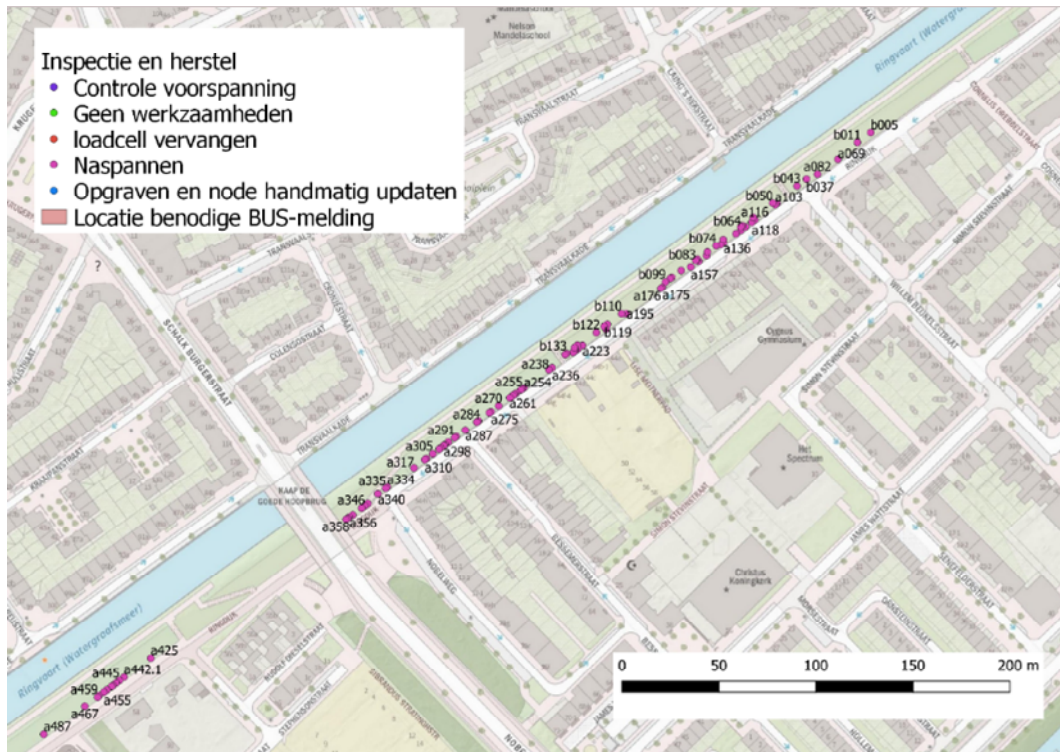
Uit de monitoringsgegevens volgt dat er op dit moment 40 stabilisatoren zijn die een voorspanning hebben van minder dan 30 kN (onder de grenswaarde). Conform het beheerplan dienen deze stabilisatoren nu nagespannen te worden. Daarnaast zijn er 29 stabilisatoren waarvan de voorspanning lager is dan de signaalwaarde van 35 kN (en hoger dan de ondergrens van 30 kN). Conform het beheerplan dienen deze stabilisatoren ook nagespannen te worden.

Figuur 8-2 Overzicht stabilisatoren welke nagespannen moeten worden

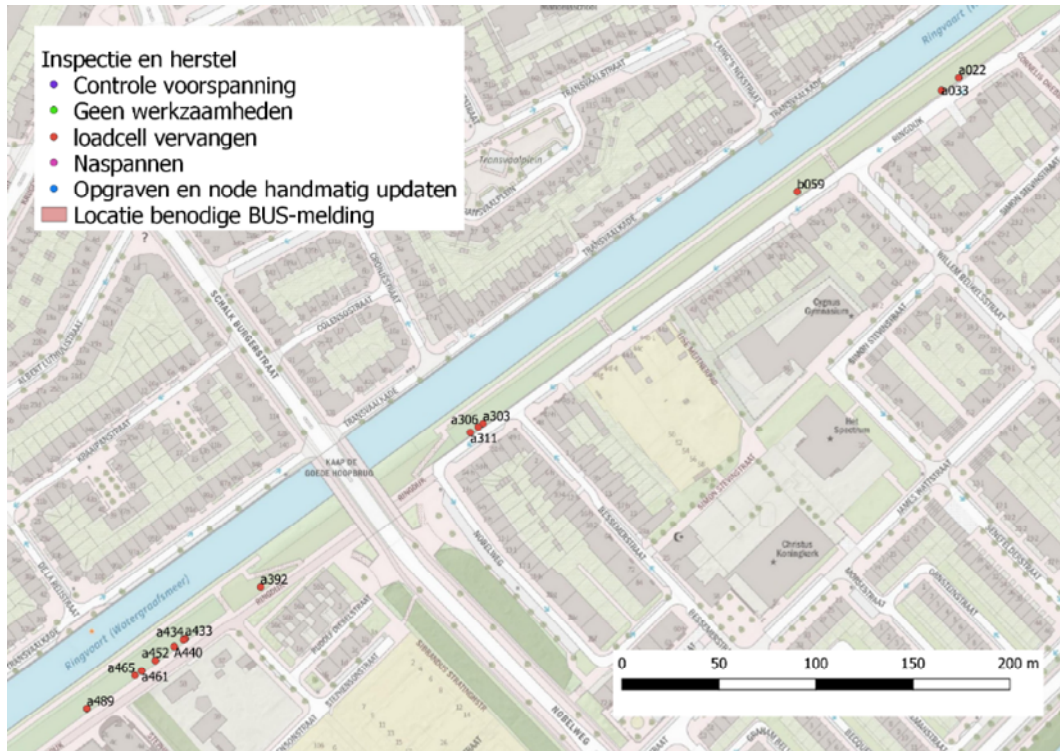
Er zijn 14 stabilisatoren welke een voorspanning vertonen die onrealistisch is (lager dan 0 kN of hoger dan 100 kN). Tijdens de inspectie van 2020 [15] is gebleken dat dit kan komen door óf een defecte loadcell óf een defect in de bekabeling van de verbinding tussen de loadcell en de node. Binnen het nastel en monitoringsplan is voorzien dat dit defect incidenteel kan optreden. Omdat er nu buiten inspectiewerkzaamheden worden uitgevoerd, worden deze 14 stabilisatoren ook opgezocht en wordt het vervangen van deze loadcellen als een meekoppelkans gezien. Op basis van de ervaring van de inspectiewerkzaamheden uit 2020 is de verwachting dat bij de groep

Figuur 8-3 Overzicht locaties vervangen loadcell

‘offline’ stabilisatoren er bij 18 stuks de loadcell wordt vervangen. Deze beheeractie zorgt voor een meer complete dataset ten behoeve van de postdictie.

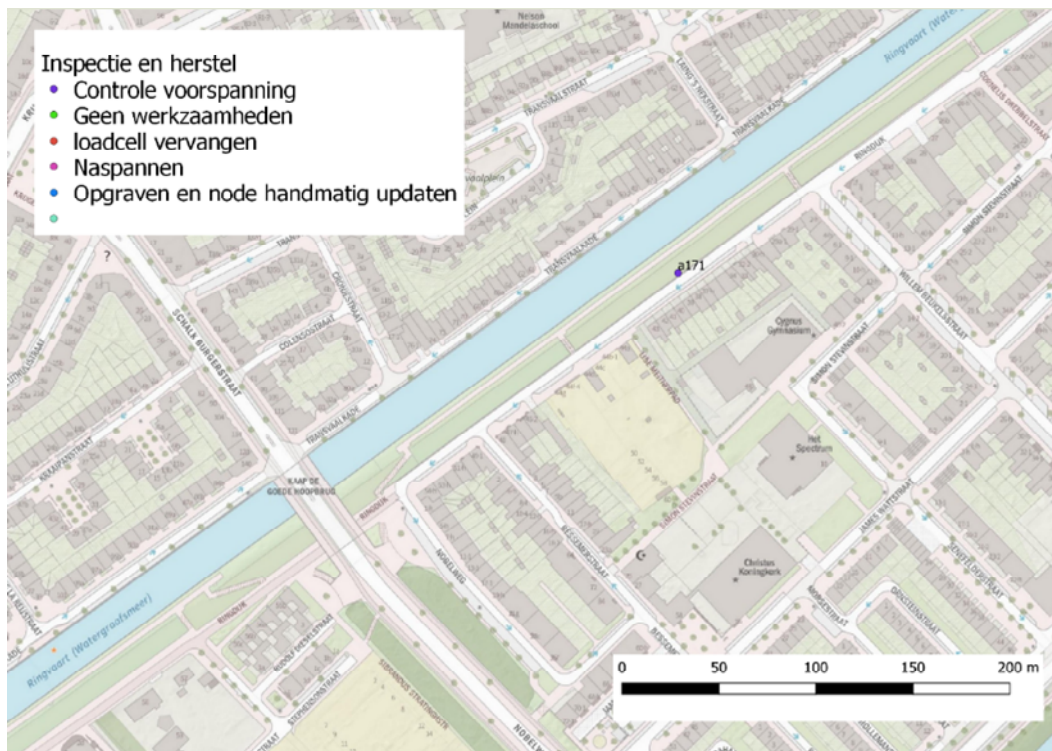
Er is 1 JLD-Dijkstabilisator met een hoge voorspanning (94 kN). De werkzaamheden bieden een kans om te controleren of de voorspanning daadwerkelijk hoog is, of dat er een defect is in de loadcell.

Figuur 8-4 Overzicht locatie controle voorspanning
