# **POVM Beter benutten actuele sterkte KIJK**

Activiteit 5 – deel Historische gegevens  
Definitief

1220518-005-GEO-0004

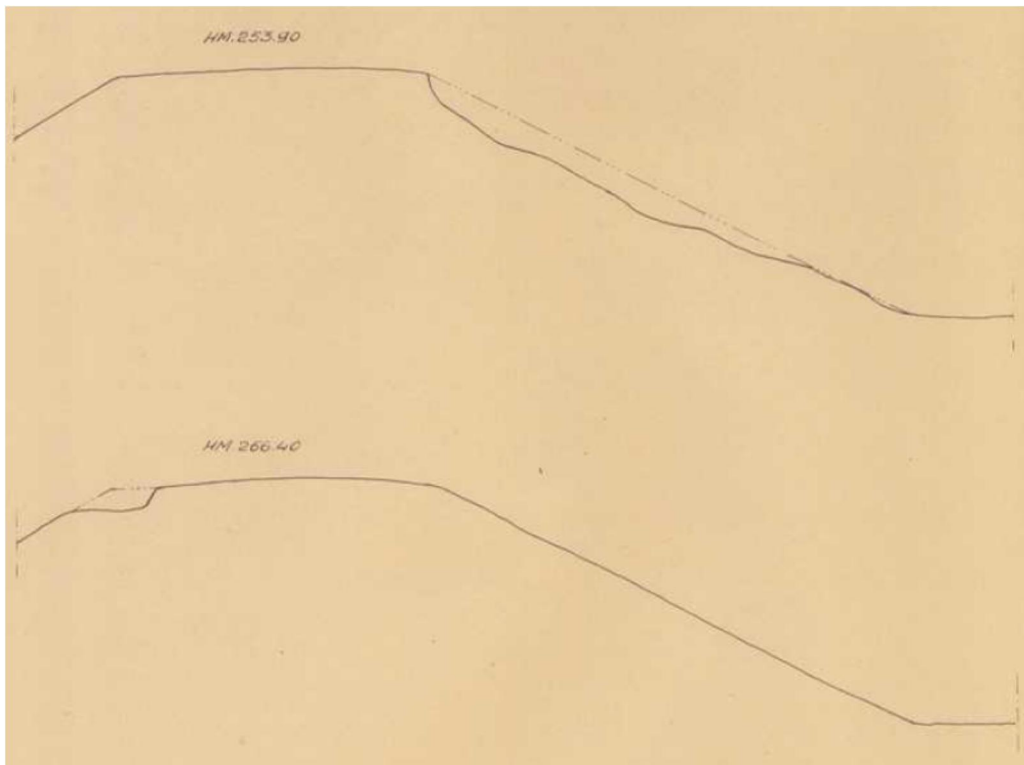
Schets schade 25.390 en 26.640 links buitendijks rechts binnendijks

Geen schade tijdens storm 1953

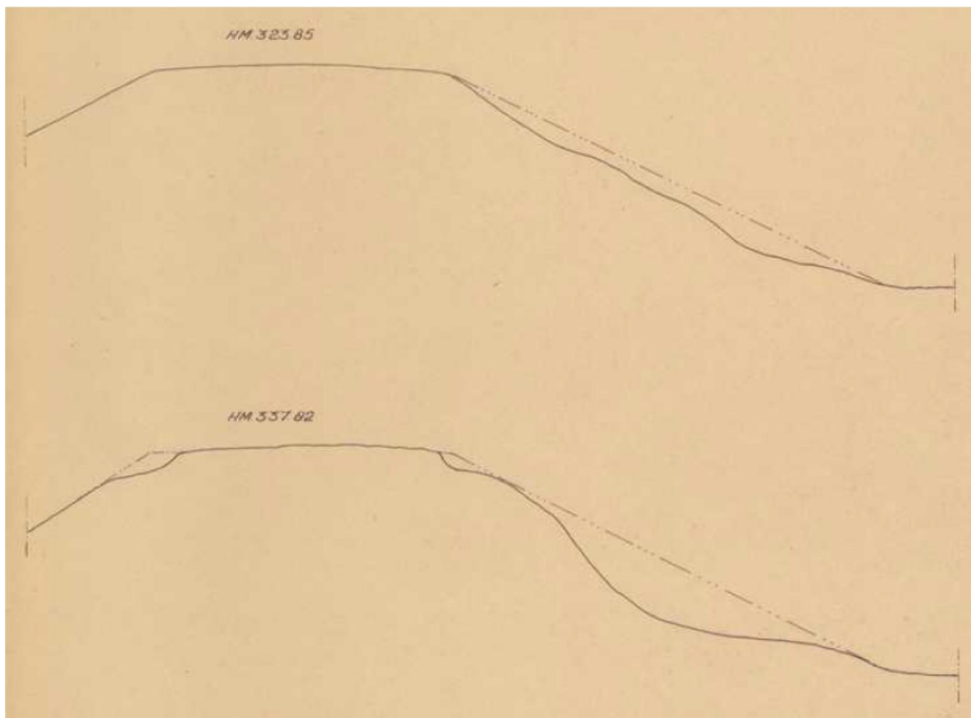
Geen schade tijdens storm 1953  
Schets schade 32.385 en 33.782 links buitendijks rechts binnendijks

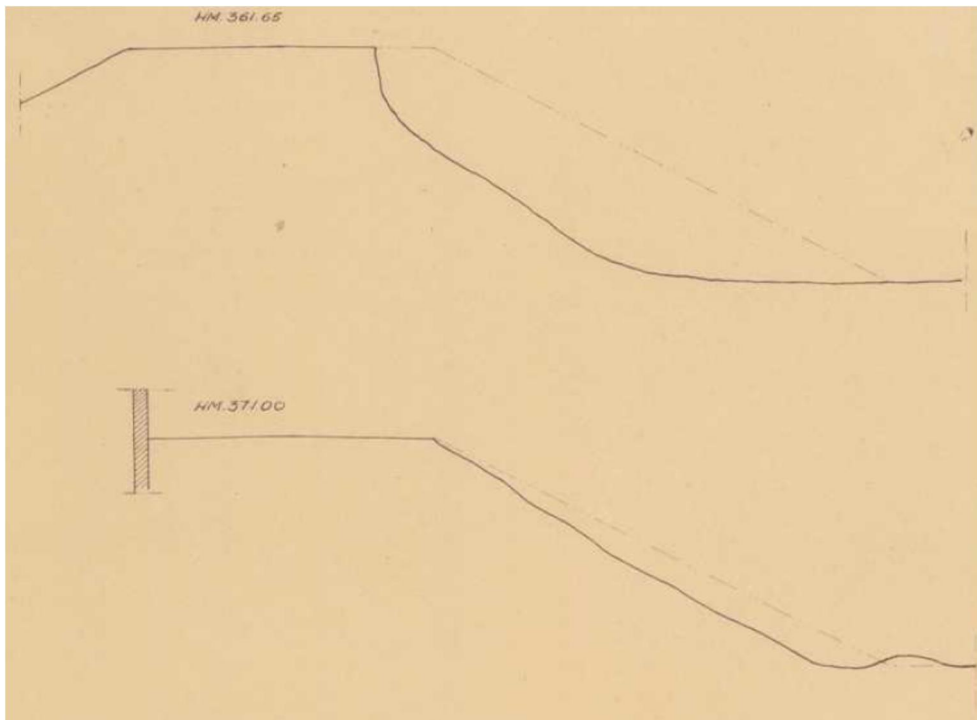
Schets schade 36.165 en 37.100 links buitendijks rechts binnendijks

Geen schade tijdens storm 1953

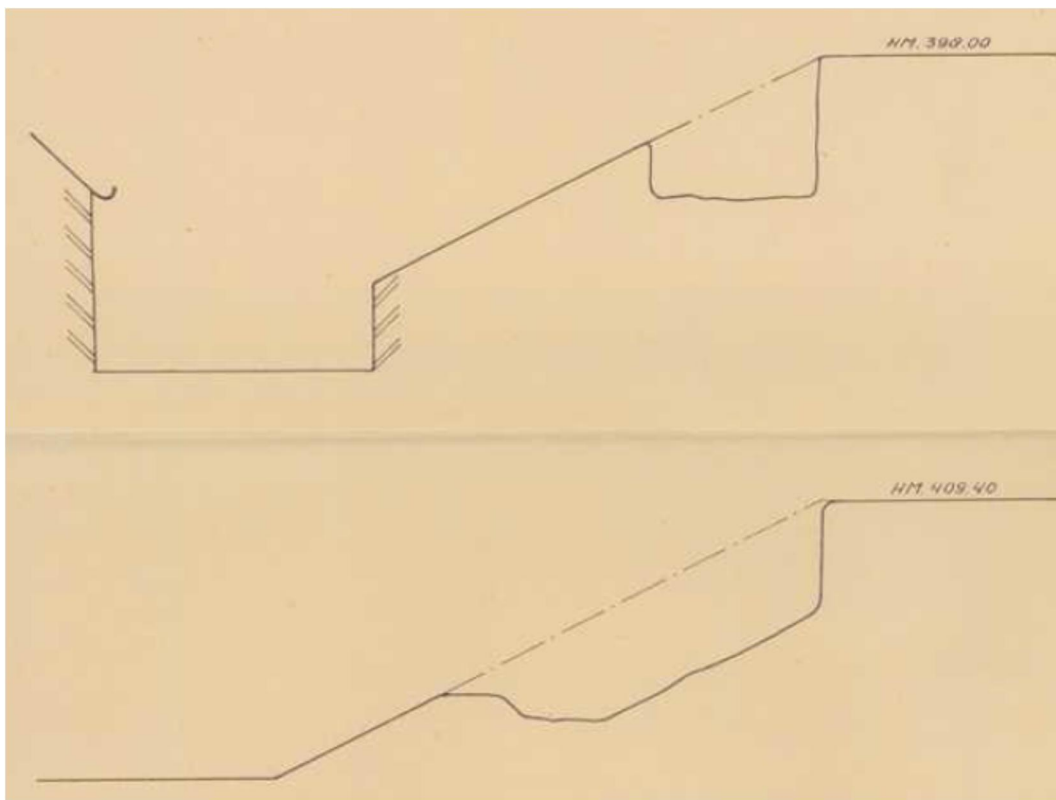
Geen schade tijdens storm 1953  
 Schets schade 39.800 en 40.940 links binnendijs rechts buitendijs

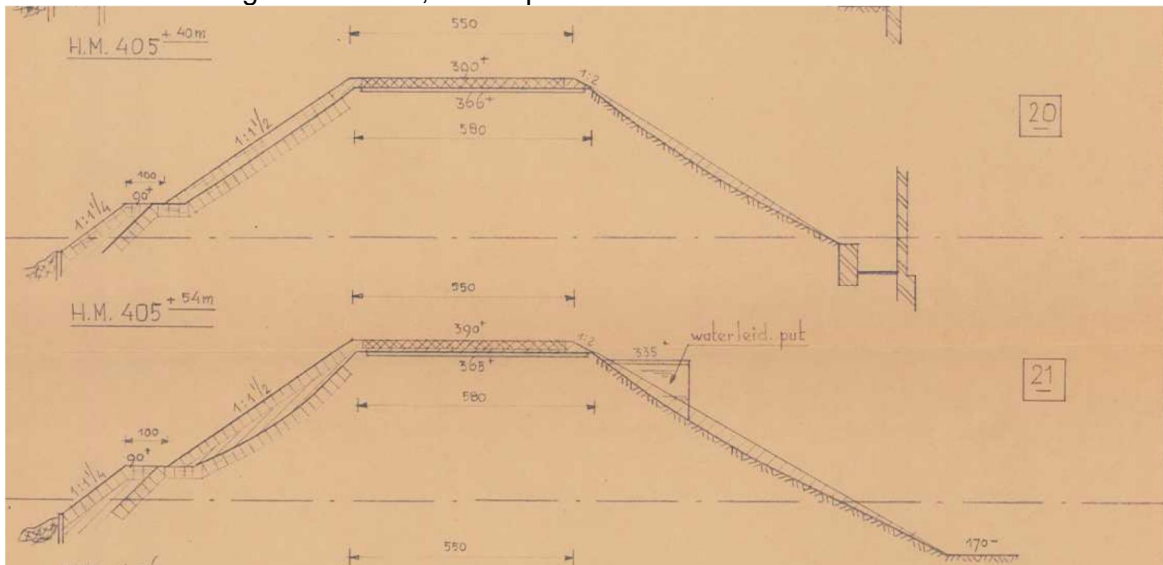
Herstel/ versterking net na 1953, ontwerp

Profiel 40,55 is in 1953 ingemeten. De kruinhoogte bedroeg NAP +3,65 m. De dijk heeft zeer waarschijnlijk te maken gehad met overloop en of overslag. Naar aanleiding van de stormvloed van 1953 is de kruin opgetrokken naar NAP +3,90 m.

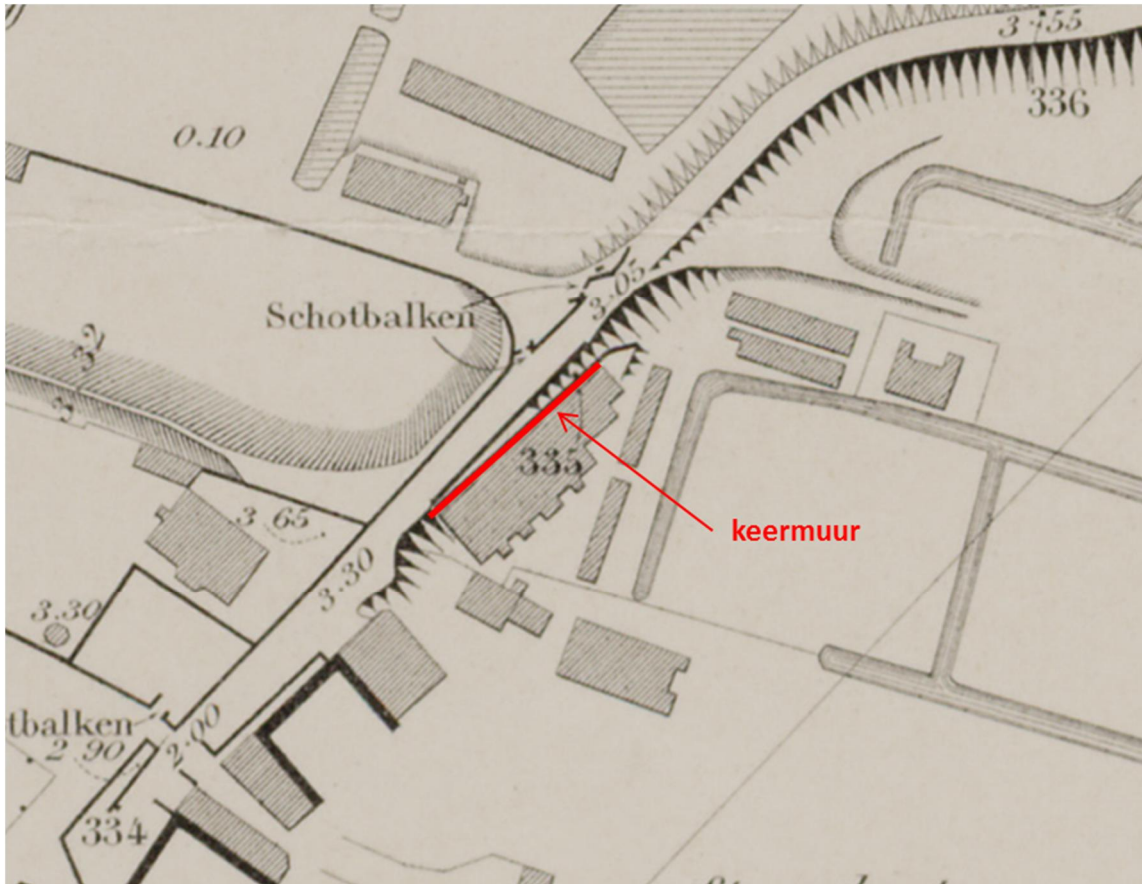
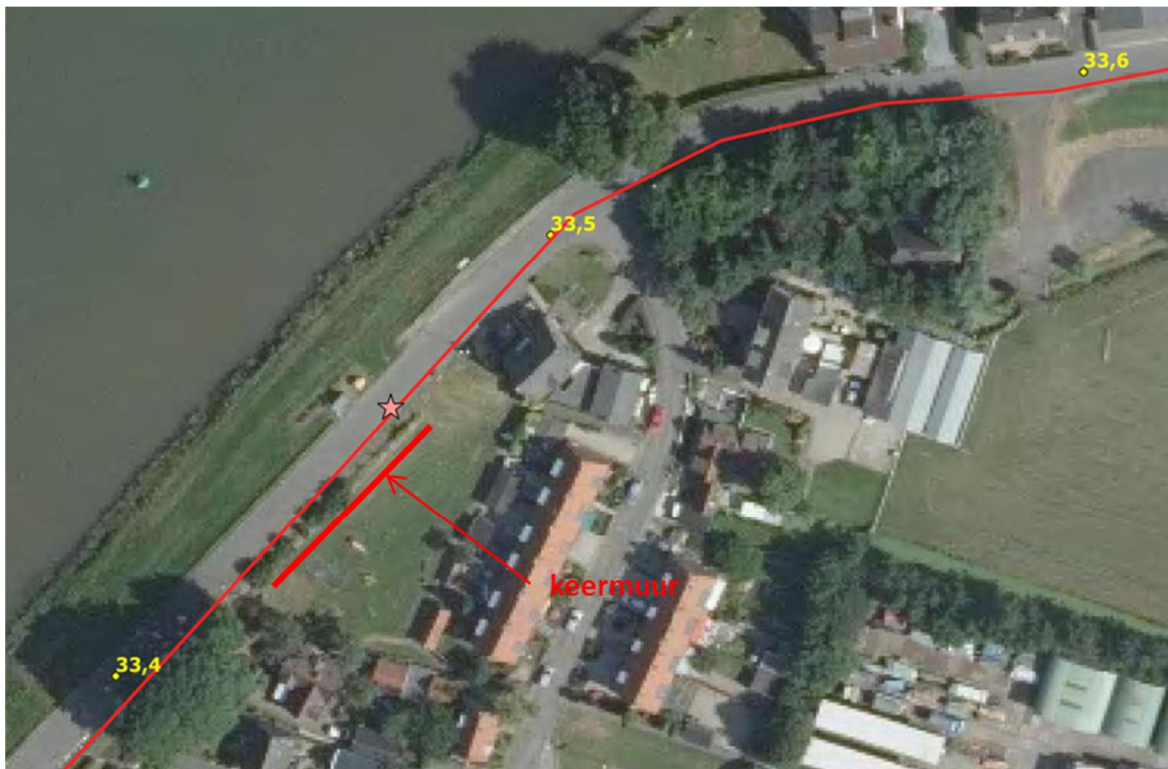
Figuur 6.9 Locatie keermuur op tekening uit 1904 (zie map 3.8 Baggerwerkzaamheden) en huidige situatie.

Bij profiel 33.46 is in de huidige situatie een keermuur aanwezig. Het is onbekend wat hiervan de aard en omvang precies is. De wand lijkt onderdeel uit te maken van een gebouw dat hoort bij steenplaats Doornboom en of Spreeuwenhoek (Figuur 6.9). Helemaal zeker is dit echter niet.

Voor een updated reliability analyse is het van belang om er achter te komen in hoeverre de wand een stabiliserend effect heeft op de dijk en in hoeverre dat nu anders is dan ten tijde van de na te rekenen historische belasting (extrmee neerslag, verkeer en het hoogwater van 1953).

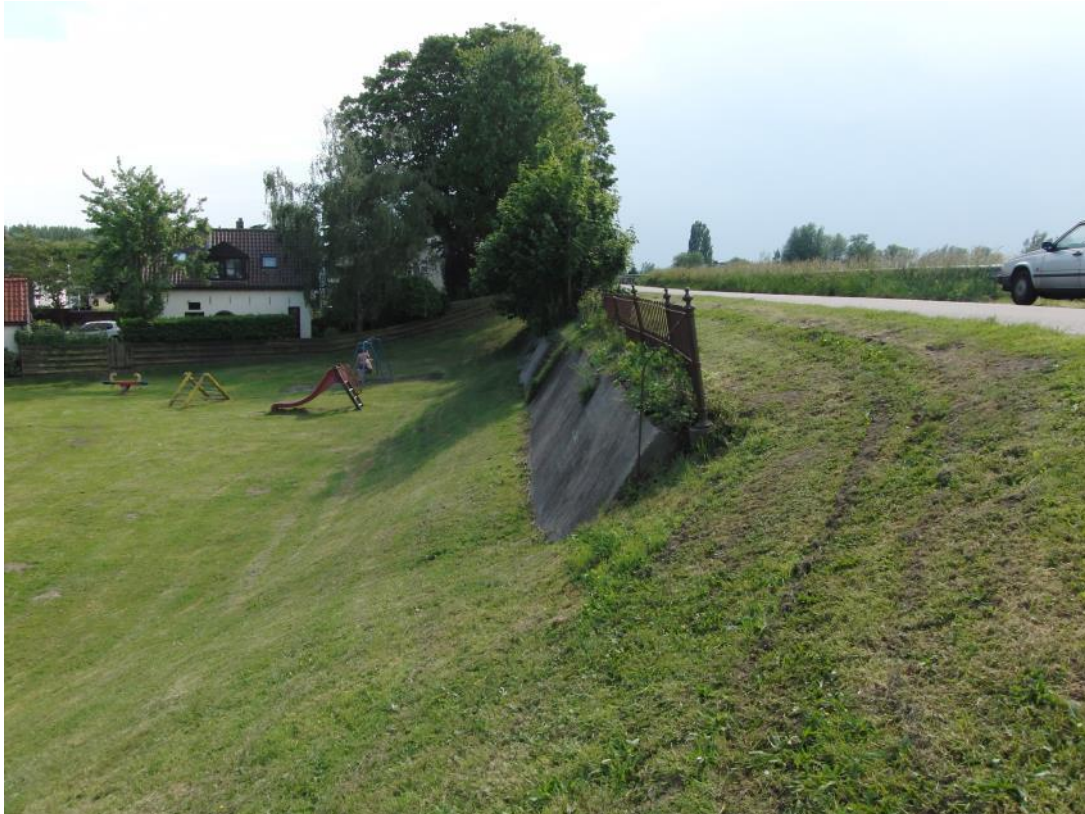
*Figuur 6.10 Keermuur bij 33.46 in huidige staat (Foto zomer 2015).*

Anderzijds kan het ook zo zijn dat door grondaanvulling ter plaatse van het eerdere gebouw, de situatie juist in 1953 minder stabiel was. Een en ander moet nader worden onderzocht.
