Kunstwerkrapport Scheepvaartsluis Kanaal door Voorne

Normtraject 20-4 – Haringvlietdam – Bernisse

Definitief 3.0

10 januari 2020

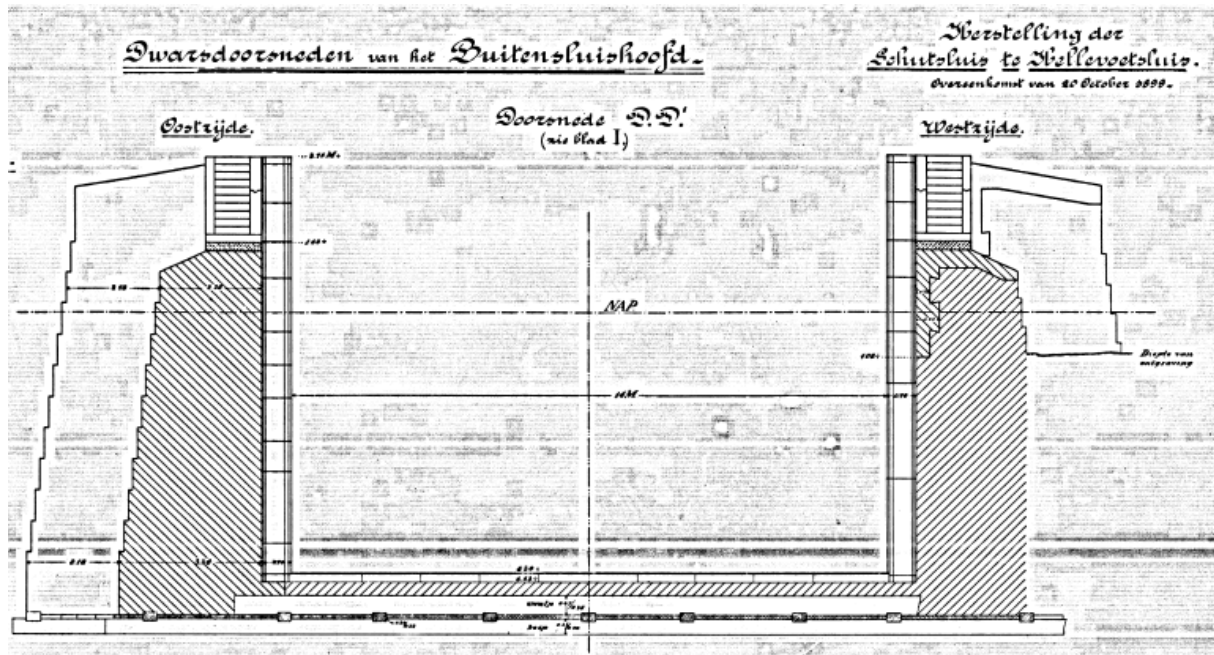
Figuur 2.3

De sluis is gefundeerd op houten palen blijkt uit de notitie van RWS [1]. Ook zijn er 6 kwelschermen aangelegd (figuur 2.3). Deze zijn in 1830 aangelegd en zijn dus 190 jaar oud. Het is niet duidelijk in wat voor conditie de palen en kwelschermen zijn. De kwelschermen zijn ook niet gevonden tijdens de duikinspecties. Om de conditie van de palen en de kwelschermen te kunnen bepalen, moet de sluis worden afgestempeld, drooggezet, de vloer moet worden uitgebroken en een ontgraving moet plaats vinden onder de muur om de palen en kwelschermen bloot te leggen. Het is niet duidelijk of zo'n ontgraving mogelijk is omdat de constructie dan mogelijk instort. Ook zal dit een zeer kostbare operatie zijn.

Op basis van de aangetroffen conditie van de naastliggende fundering van de schutkolk en op basis van kengetallen t.a.v. degradatiesnelheid kan worden geconcludeerd dat de fundering van het buitenhoofd voor een groot deel vergaan is. De kwelschermen zullen hun functie geheel verloren zijn.

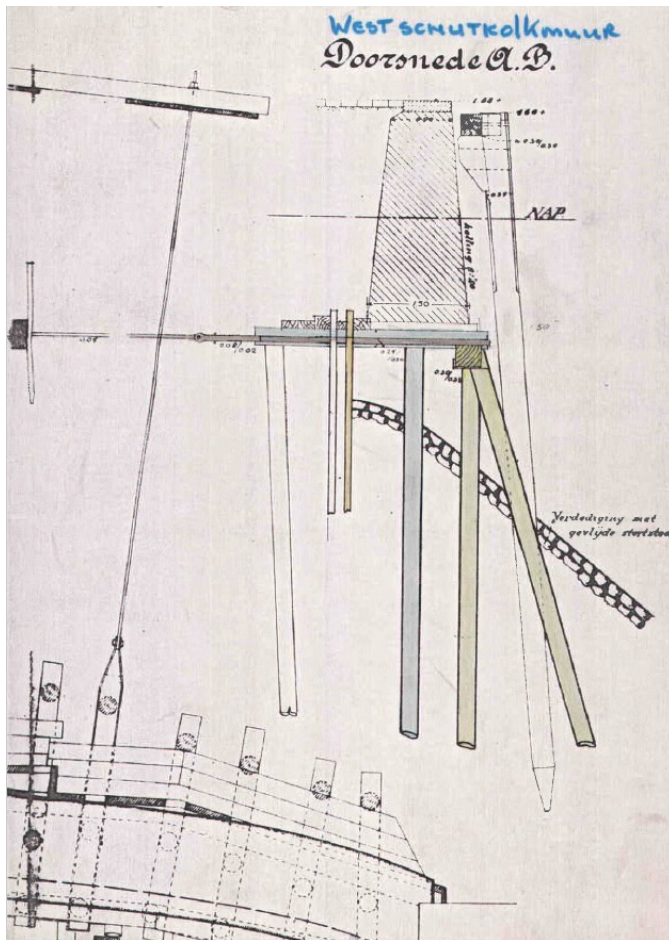
Figuur 2.4

De kolkwand is gefundeerd op een houten vloer met daaronder een raamwerk van kespen en zwalpen op palen zoals weergegeven in figuur 2.4. De kespen en het bovenste deel van de palen zijn niet afgedekt met grond en staan permanent onder water. Een dubbele plankenwand keert de grond tussen de kolkwand en de onderliggende basalt steenkleding.

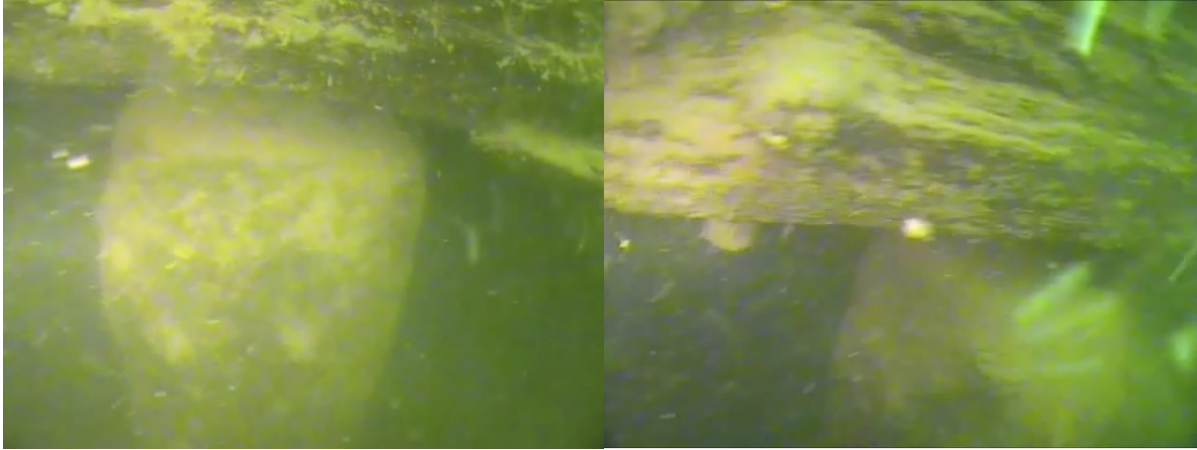
Minuut van video 1:59, 5:41 – ruimte tussen kesp en paal

- tussen sommige palen en kespen is ruimte ontstaan. Soms ter grote van een hand (duiker kon zijn hand er tussen steken).

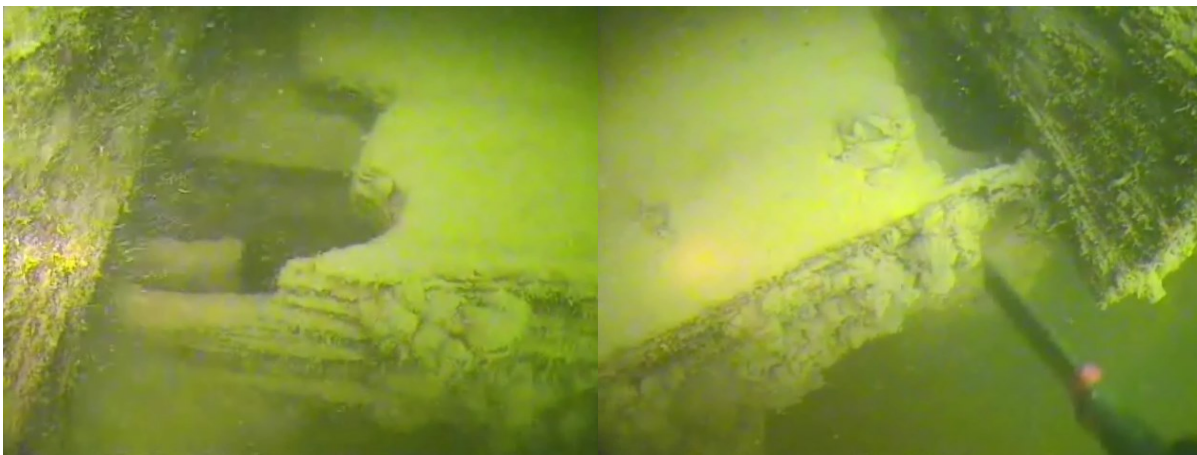
Minuut van video 20:58, 22:20 – paal, kesp, zwalp – verbinding weggerot

- conditie varieert van nog in goede staat tot uitelkaar gespleten en/of weggerot.

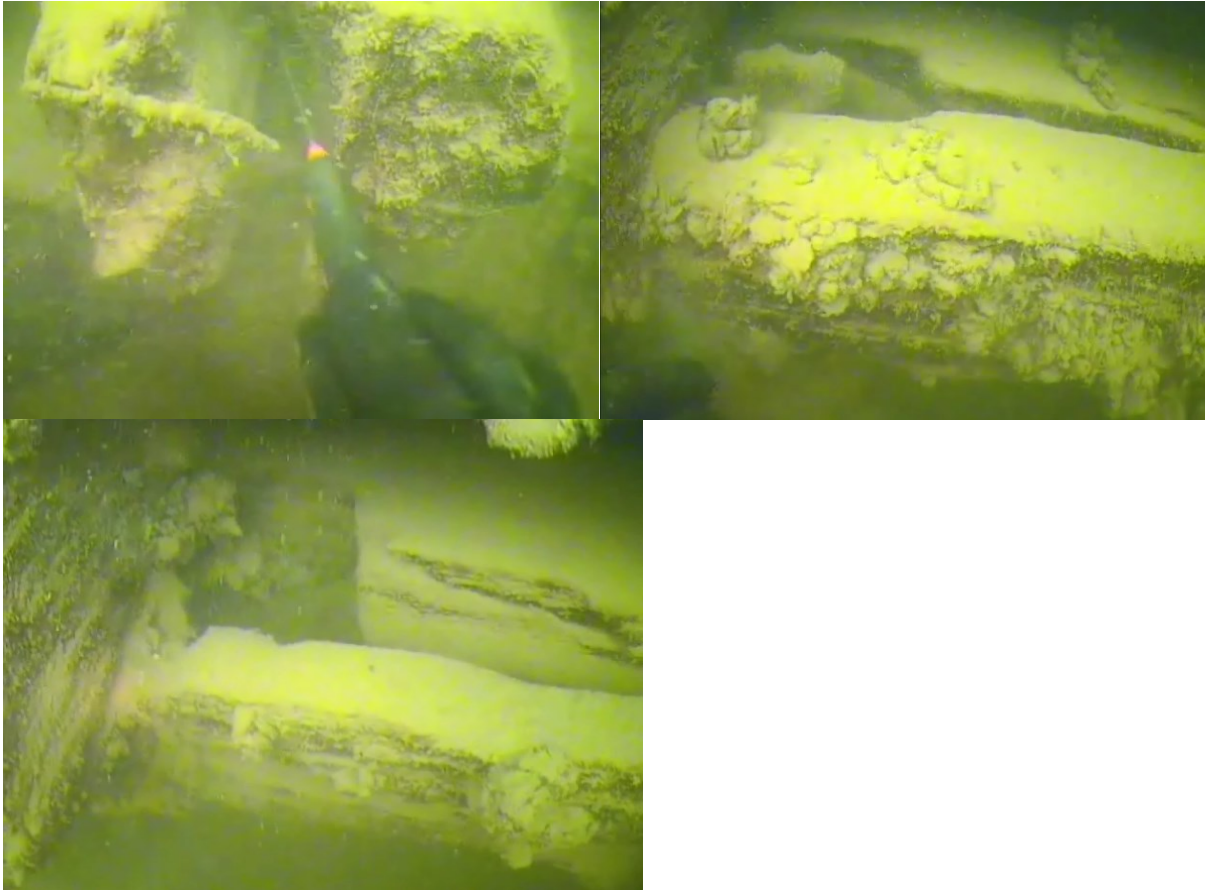
Minuut van video 22:47, 25:06, 25:40 – gespleten kessen en zwalpen

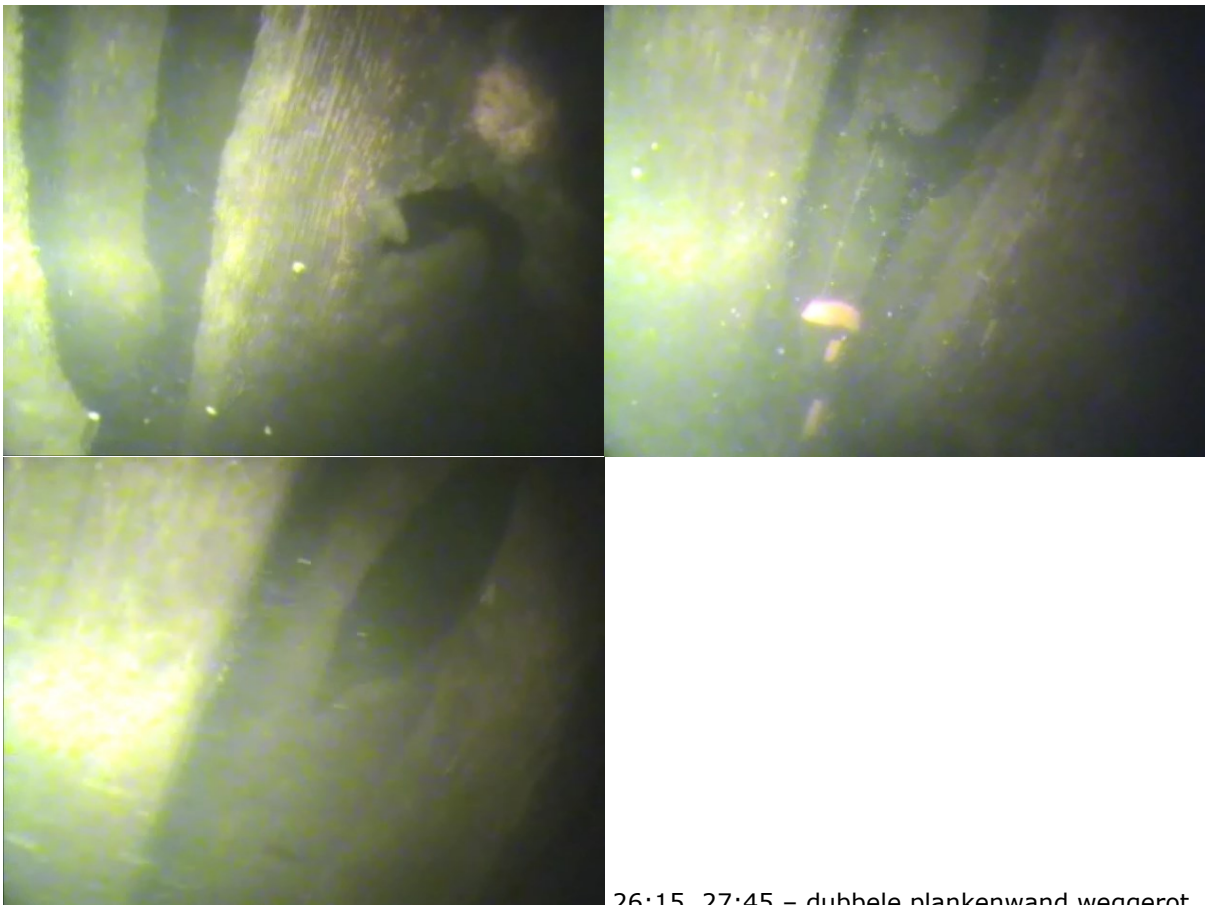
26:15, 27:45 – dubbele plankenwand weggerot

- plankenwand was niet overal te inspecteren omdat deze achter de palen staat. De wand was weggerot waar wel inspectie mogelijk was. Achter de plankenwand is de grond weggespoeld en is holle ruimte aanwezig.
