*“Breuk in grote transportleiding”  
Hoe kan dat... en..  
hoe voorkom je dat?*

12 November 2013  
Frank van Zijl

*Breuk Bath op 27 mei 2013*

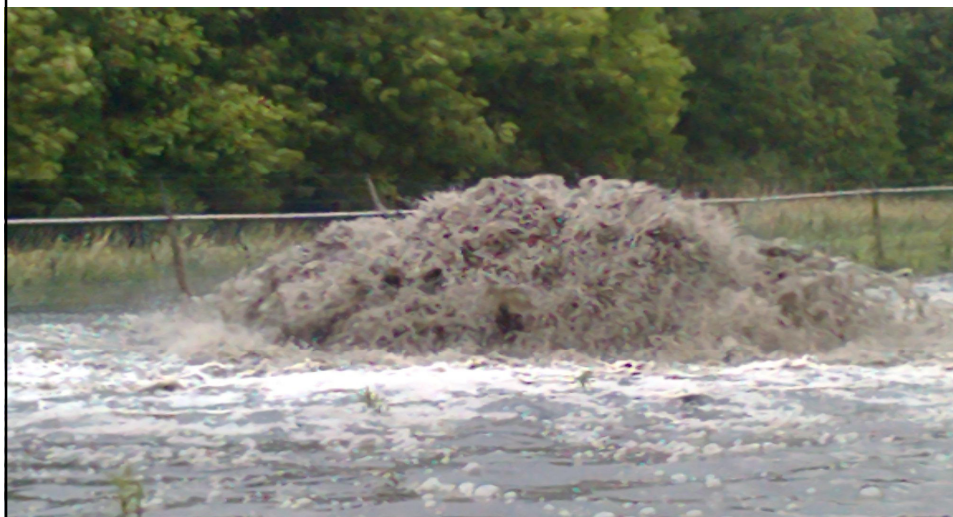
Vrijdagochtend 27 mei 2011 is de rioolwaterzuiveringsinstallatie Bath in Zeeland stilgelegd vanwege een breuk in de persleiding op het terrein van rioolwaterzuivering. Om te voorkomen dat riolen zouden overlopen in West-Brabant, wordt sinds 14.00 uur rioolwater ongezuiverd geloosd op de Westerschelde.

Over de oorzaak van de breuk in de persleiding en de planning van de herstelwerkzaamheden is nog niets bekend. Tijdelijke, alternatieve mogelijkheden om rioolwater richting Bath te vervoeren worden nu door het waterschap onderzocht en zo snel mogelijk ingezet. Uitgangspunt is dat de ongezuiverde lozing zo snel mogelijk ongedaan wordt gemaakt.

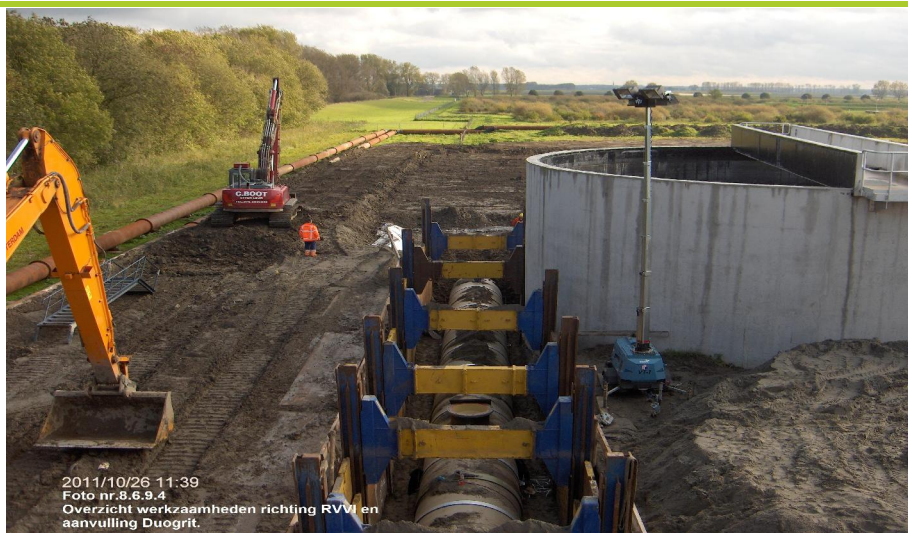
2011/10/26 11:39  
Foto nr 8,6,9,4  
Overzicht werkzaamheden richting RVV en  
aanvulling Duogrit.
