Automatische ontluchters

Inspectie-ervaringen

24 juni 2014

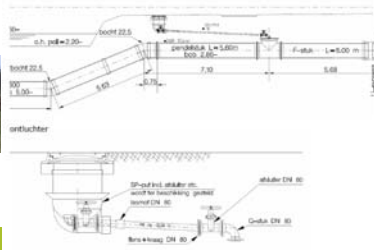
O 05 Buikslotermeerdijk op parkeerterrein nabij A10
lengteprofiel

- Na het terug plaatsen van de ontluchter op de ontluuchtingsleiding, afsluiter geopend, hierbij ontsnapte gas uit de ontluchter en daarna volgde er vloeistof.

- Afsluiter gesloten, ontluchter verwijderd, ontluchter gedemonteerd, deze was schoon. Na het terug plaatsen van de ontluchter op de ontluuchtingsleiding, afsluiter geopend, hierbij ontsnapte gas uit de ontluchter en daarna volgde er vloeistof.

- Deze ontluchter lijkt op goede locatie te zitten en goed te werken.

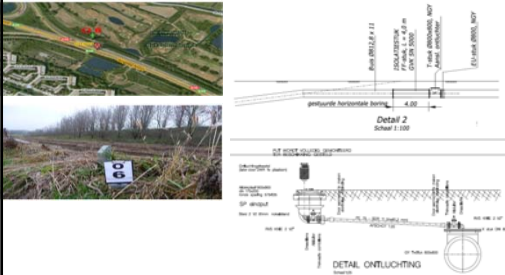
O 06 Ringweg A10 Noord

- Ontluchtingsleiding kon niet gespoeld worden omdat het zeer moeilijk is om hier met een zuigwagen bij te komen. Na het terug plaatsen van de ontlufter op de ontlufterleiding, afsluiter geopend, hierbij ontsnapte heel weinig gas uit de ontlufter en daarna volgde er direct vloeistof.

- Afsluiter gesloten, ontlufter verwijderd, ontlufter gedemonteerd, deze was weer vervuld. Na het terug plaatsen van de ontlufter op de ontlufterleiding, afsluiter geopend, hierbij ontsnapte heel weinig gas uit de ontlufter en daarna volgde er direct vloeistof.

- Deze ontlufter is vanwege zijn locatie niet geschikt voor het onderzoek.
- Tijdsbesteding:
- ca. 30 minuten

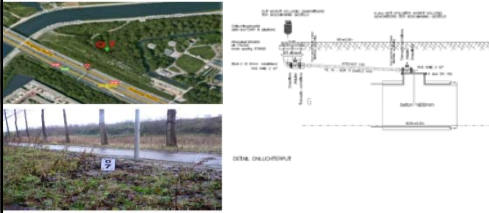
O 07 Scheurleerweg

- Ontluchtingsleiding kon moeilijk gespoeld worden omdat de storzkoppeling ontbrak. Na het terug plaatsen van de ontluchter op de ontluchtingsleiding, afsluiter geopend, hierbij ontsnapte geen gas uit de ontluchter maar je hoorde direct vloeistof.

- Afsluiter gesloten, ontluchter verwijderd, ontluchter gedemonteerd, deze was schoon. Na het terug plaatsen van de ontluchter op de ontluchtingsleiding, afsluiter geopend, hierbij ontsnapte geen gas uit de ontluchter maar je hoorde direct vloeistof.

- Deze actie nogmaals uitgevoerd met hetzelfde resultaat.

- Deze ontluchter lijkt op de verkeerde locatie te zitten en niet goed te werken. Daarom ongeschikt voor dit onderzoek.

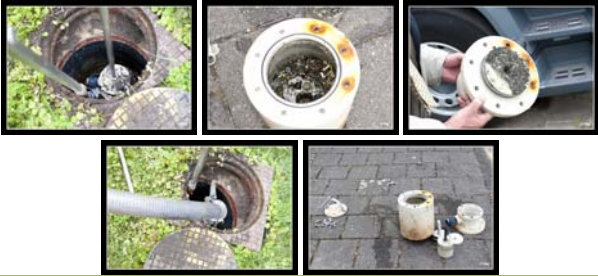
O 11 Nieuwe Hemweg

- Deze ontlufter kan niet functioneren, de ontlufterleiding is verstopt of het mangat in persleiding is vervuld.
