Air-pigging

Twee praktijk cases

Persleiding 1200m AC Ø300mm Neer-Buggenum (1983)

Persleiding 3000m AC \varnothing 500

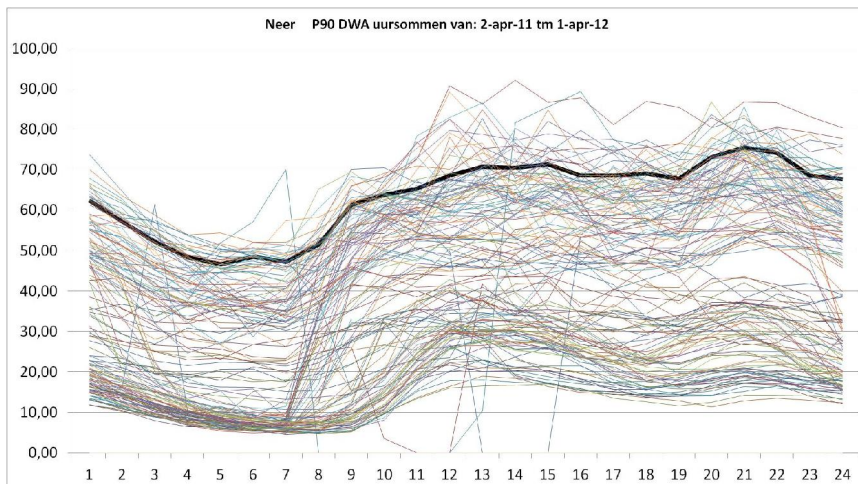
Analyse maatgevende dwa-afvoer

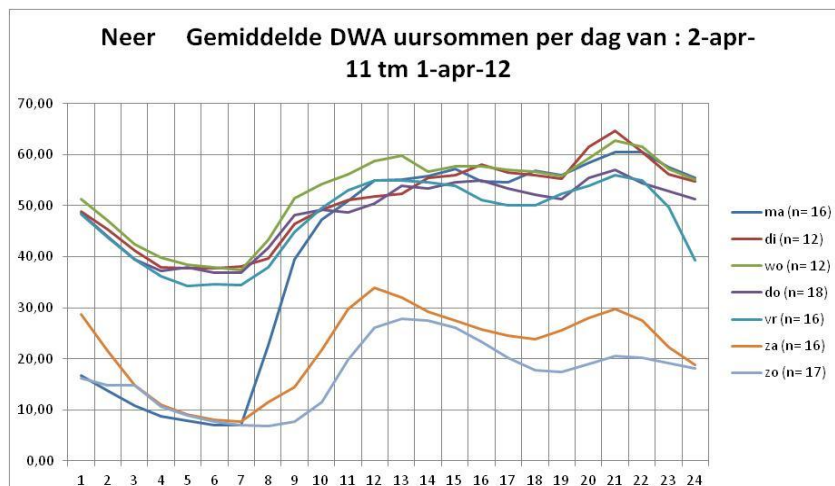
Analyse maatgevende dwa-afvoer

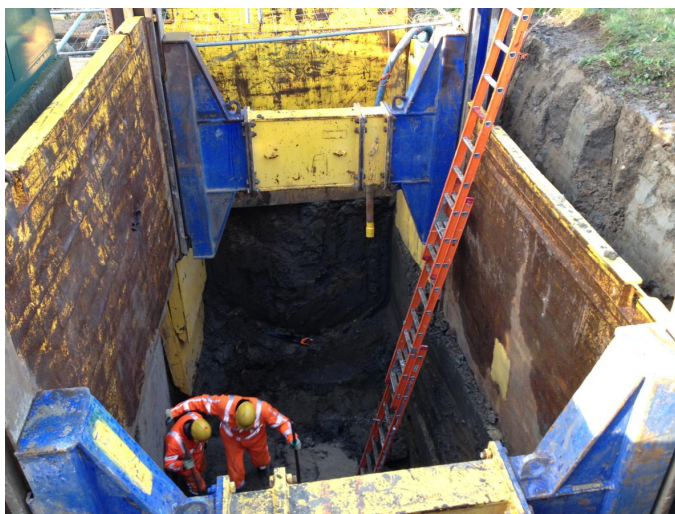
Leiding foampiggen

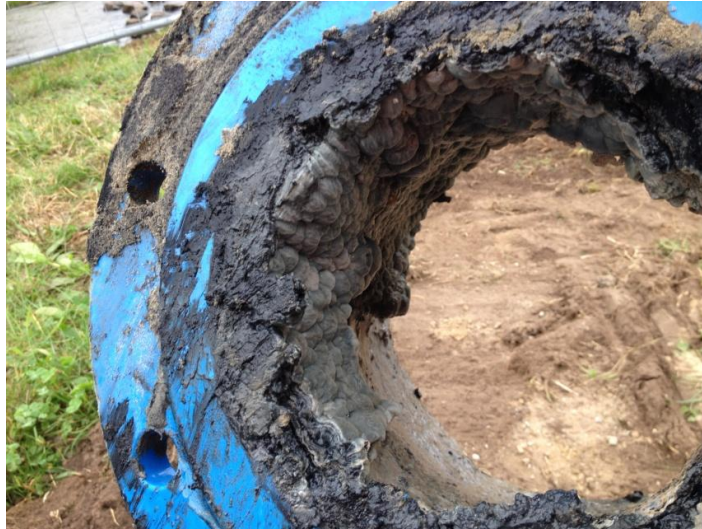
Scaling in verloopstuk

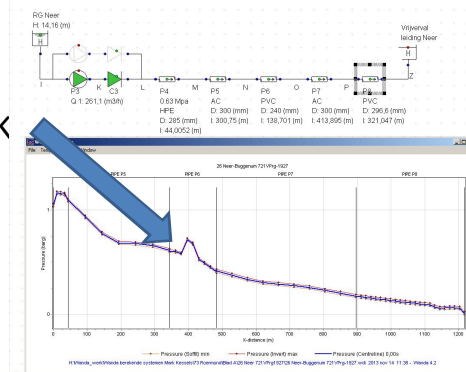
Resultaat foampiggen (zacht)

- Voor én na gelijk
- Theoretisch 6 mwk
- Gemeten 19 mwk

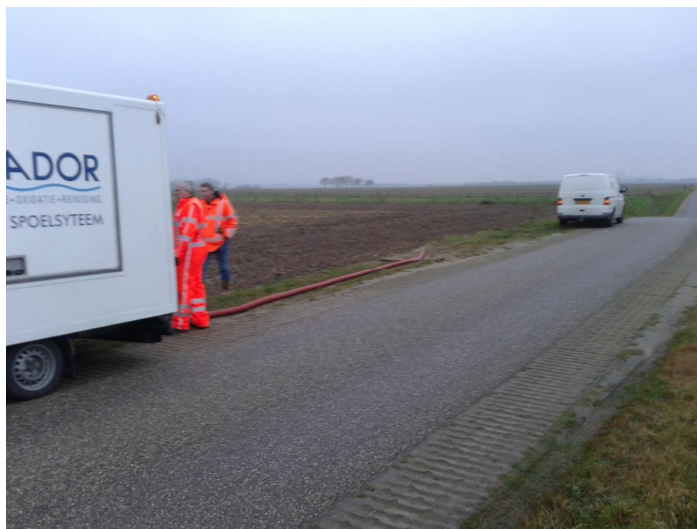
Air-piggen

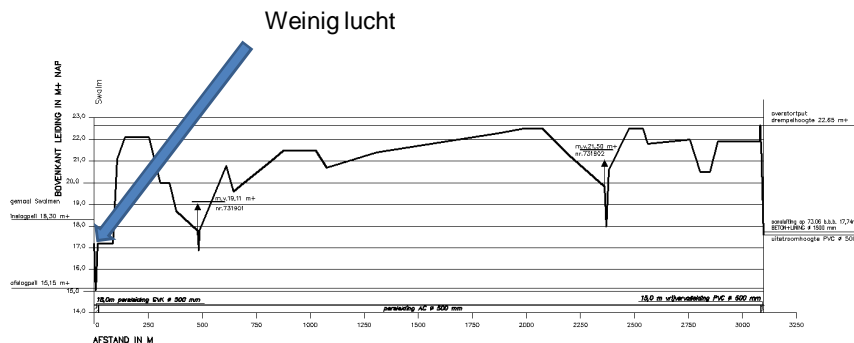
Persleiding ø500mm Swalmen-Roermond
