Veldrapportage T2

Monitoring Duinontwikkeling

September 2016

Project	Monitoring Duinontwikkeling
Opdrachtgever	Stichting Deltares
Opdrachtnemer	Shore Monitoring & Research BV
Onderdeel	Veldrapportage T2
Datum	10 maart 2017
Surveydatum	23 september 2016
Auteur	ing. R.Ph. de Weger
Interne reviewers	ir. R.C. de Zeeuw

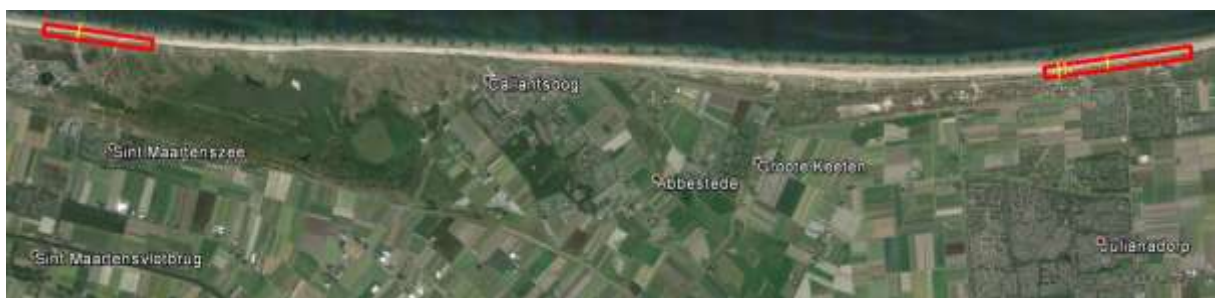
De twee meetlocaties liggen beide in Noord-Holland, in het beheersgebied van Hoogheemraadschap Hollands Noorderkwartier (HHNK). Figuur 1 toont twee rood omlinjende gebieden in GoogleEarth achtergrond; links het gebied bij Sint Maartenszee, rechts het gebied bij Julianadorp.

Tevens zijn gele transecten aangegeven. Dit zijn de transecten die HHNK monitort met conventionele GPS punt metingen (op knikpunten in het kustprofiel). Deze transecten zijn door Shore Monitoring & Research tijdens de RPAS metingen ook ingemeten, ter vergelijking met de metingen van HHNK en het hoogtemodel verkregen met de RPAS en fotogrammetrie techniek.

Figuur 1: Projectlocaties Strandbebouwing in GoogleEarth. Rood omlinjende gebieden zijn meetgebieden bij Sint Maartenszee en Julianadorp. Gele transecten zijn vooraf vastgestelde meetraaien voor HHNK RTK-GPS metingen.

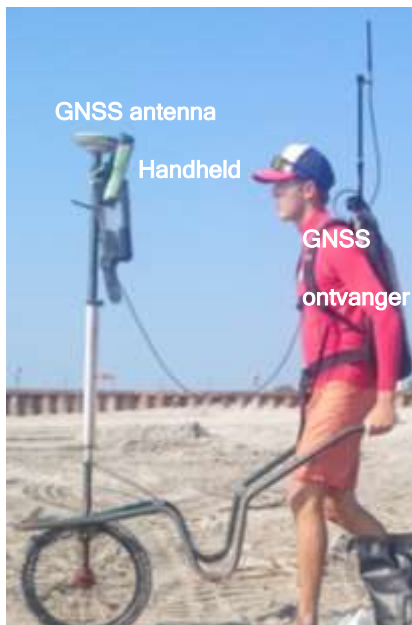
Met de rolconstructie (Figuur 2) wordt (al lopend) continu de bodemligging ingemeten van het oppervlak waarover men voortbeweegt. Positionering (in alle richtingen) gebeurt door middel van de Leica Viva GS14/GS10 GNSS ontvanger. Deze is gemonteerd op een loodstaaf die geïntegreerd is met een één-wieler en kruiwagen frame. Op de CS15 handheld module zijn real-time informatie, zoals positie, status van de instrumenten en de te lopen en voltooide surveylijnen af te lezen en in te stellen.

Figuur 2: GNSS rolconstructie met meetapparatuur erop.

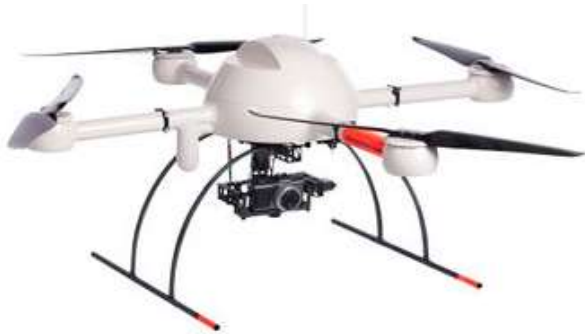
De RPAS die wordt ingezet is de Microdrone MD4-1000, uitgerust met een Sony Alpha 7RII 42 MP camera met Carl Zeiss 35 mm lens.

Figuur 3: Microdrone MD4-1000.

De RPAS vliegt een voorgeprogrammeerd pad van waypoints af, waarbij de plaatsbepaling geschied op basis van barometrische en GPS plaatsbepaling. Dit gebeurt volledig autonoom. Op elk waypoint wordt een foto van het onderliggende gebied genomen (loodrecht naar beneden, en rond de bebouwing onder een hoek van 60°). Bij de beschrijving van de methodiek wordt hier dieper op ingegaan.

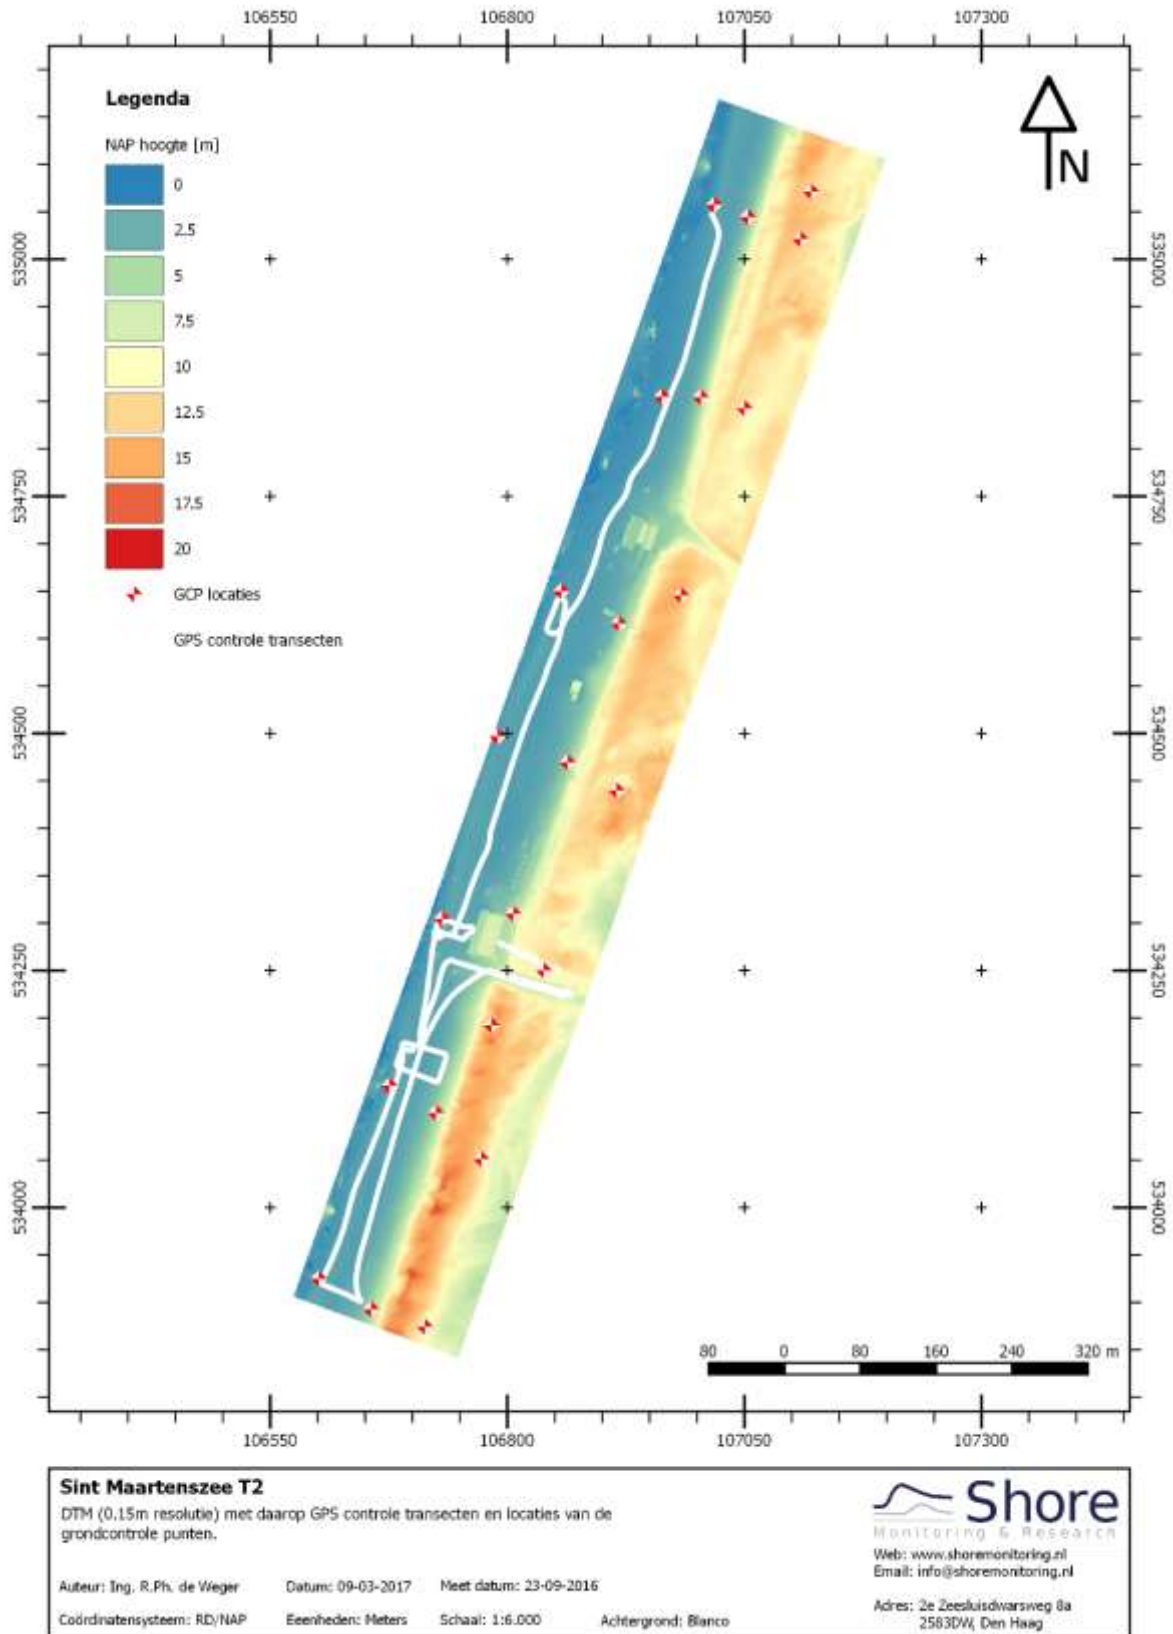
Figuur 7 toont het hoogtemodel (DTM) op basis van fotogrammetrie.

Figuur 7: Fotogrammetrie hoogtemodel t.o.v. NAP [m].

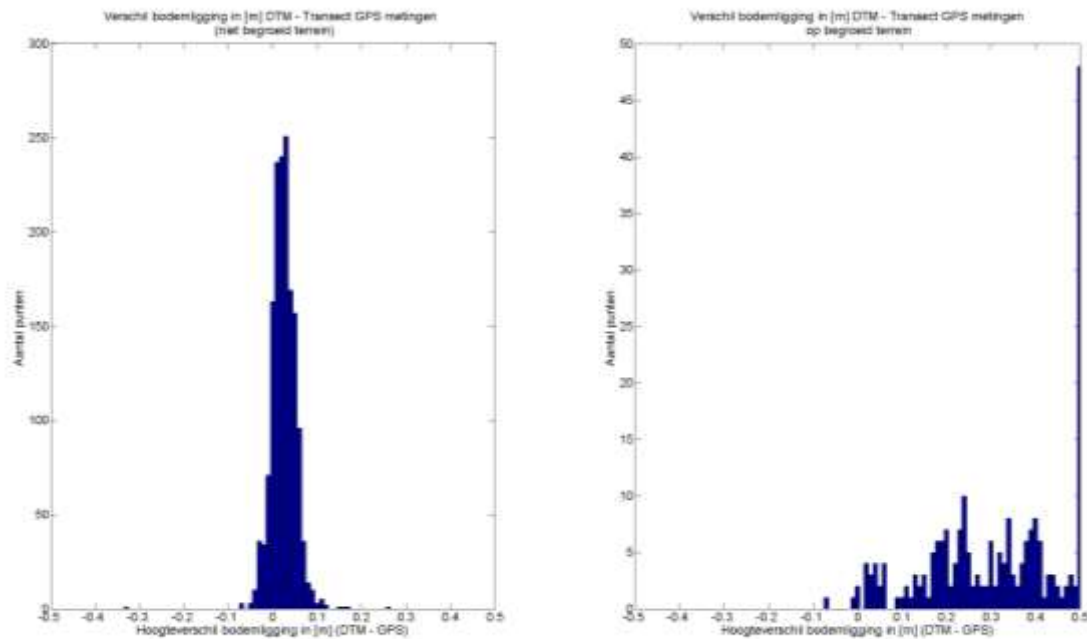
Het verschil in hoogteligging van het gebied zoals bemeaten met RTK-GNSS en het fotogrammetrie model is in histogrammen weergegeven (Figuur 10) voor niet begroeid terrein (links) en begroeid terrein (rechts).

Figuur 10: Histogram van het verschil in hoogteligging tussen fotogrammetrie model en GPS transect metingen op onbegroeid terrein (links) en begroeid terrein (rechts)

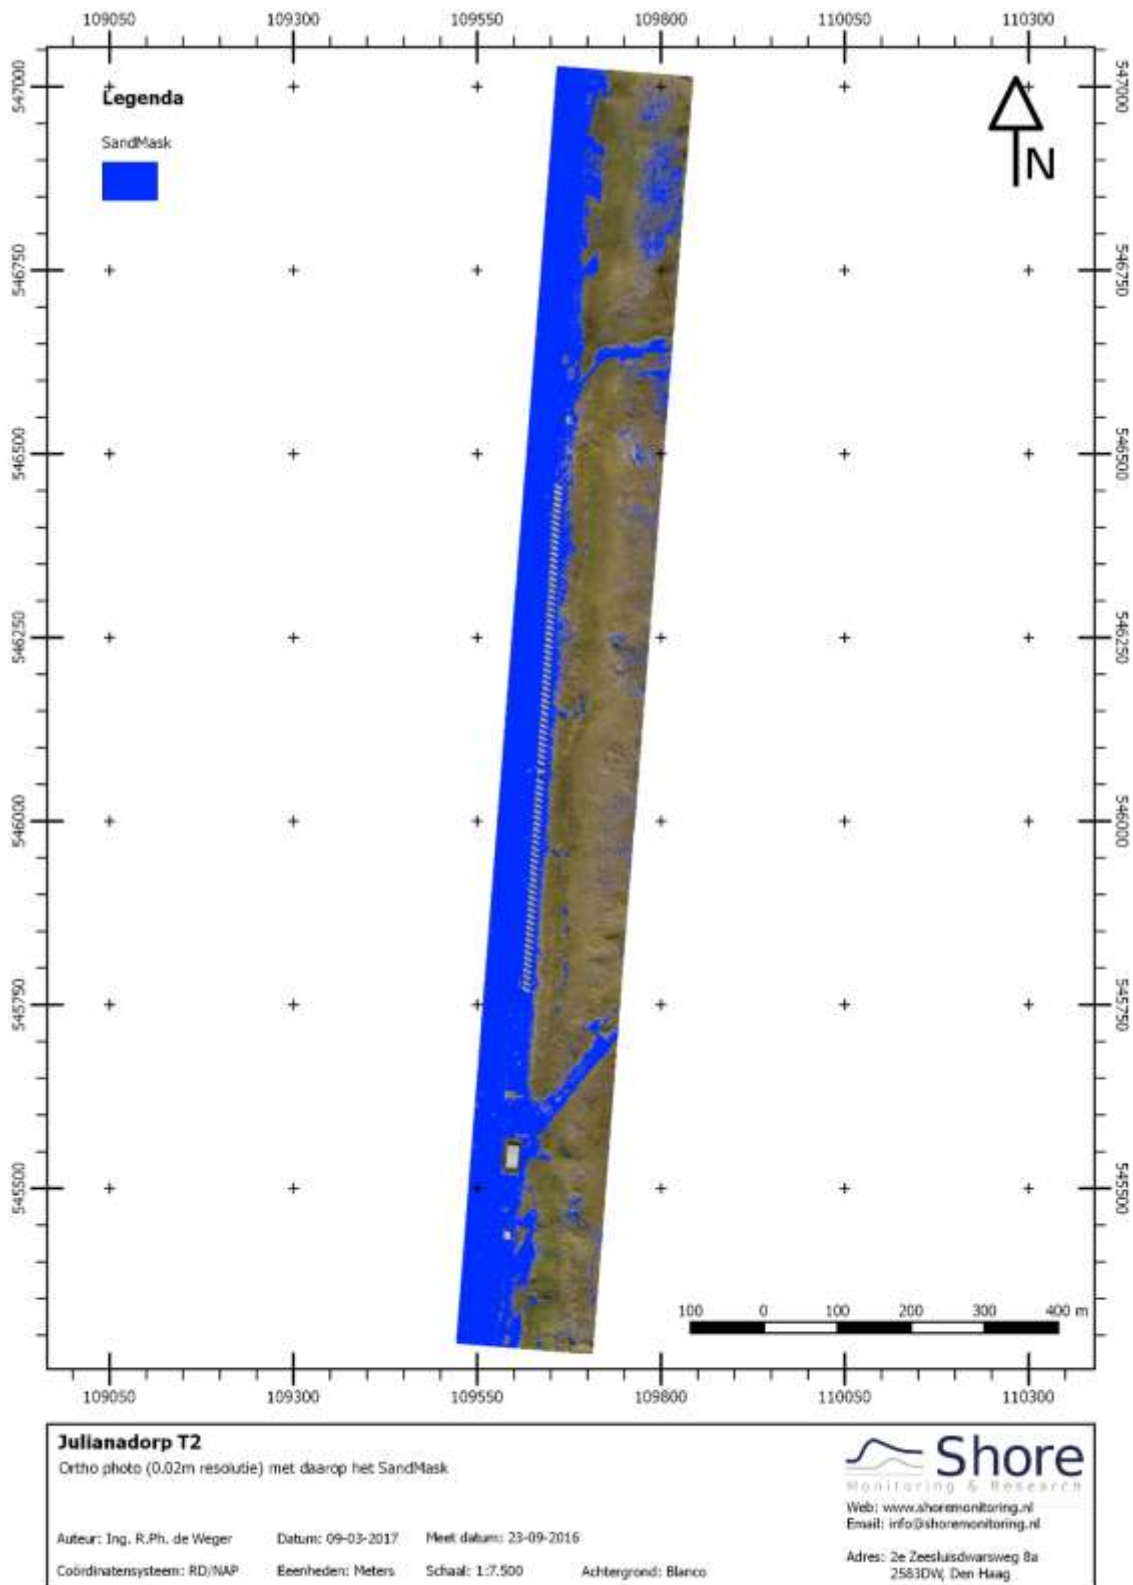
In Figuur 12 is het classificatie resultaat te zien op de orthophoto. De blauwe kleuren zijn de zandoppervlaktes t.b.v. het genereren van een DTM zonder vegetatie, bebouwing, water etc. De overige cellen (doorzichtig) zijn NaN en komen overeen met gridcellen die als 'geen zand' zijn

Figuur 12: Classificatie resultaat op de orthophoto. Blauw = zandcellen.

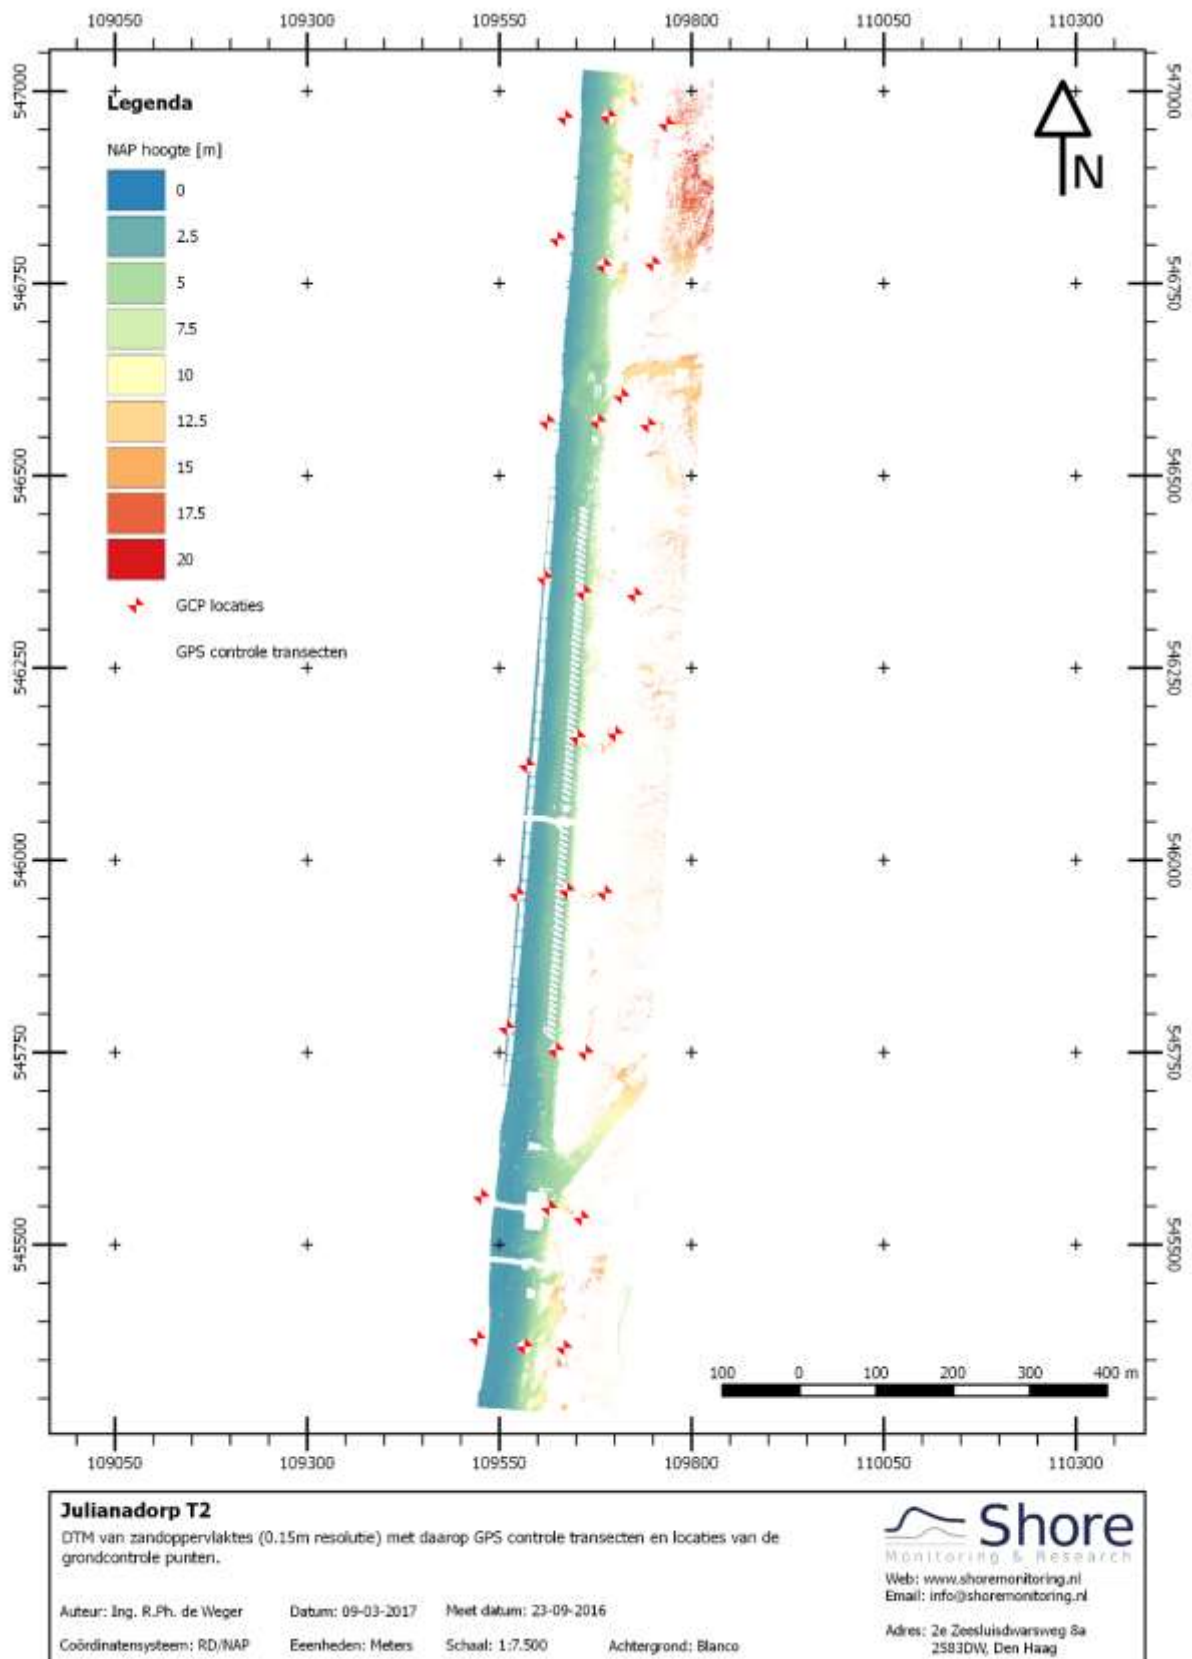
In Figuur 14 is het DTM te zien op basis van de classificatie (alleen zandcellen).

Figuur 14: Fotogrammetrie hoogtemodel t.o.v. NAP [m], van **alleen** zandoppervlaktes.

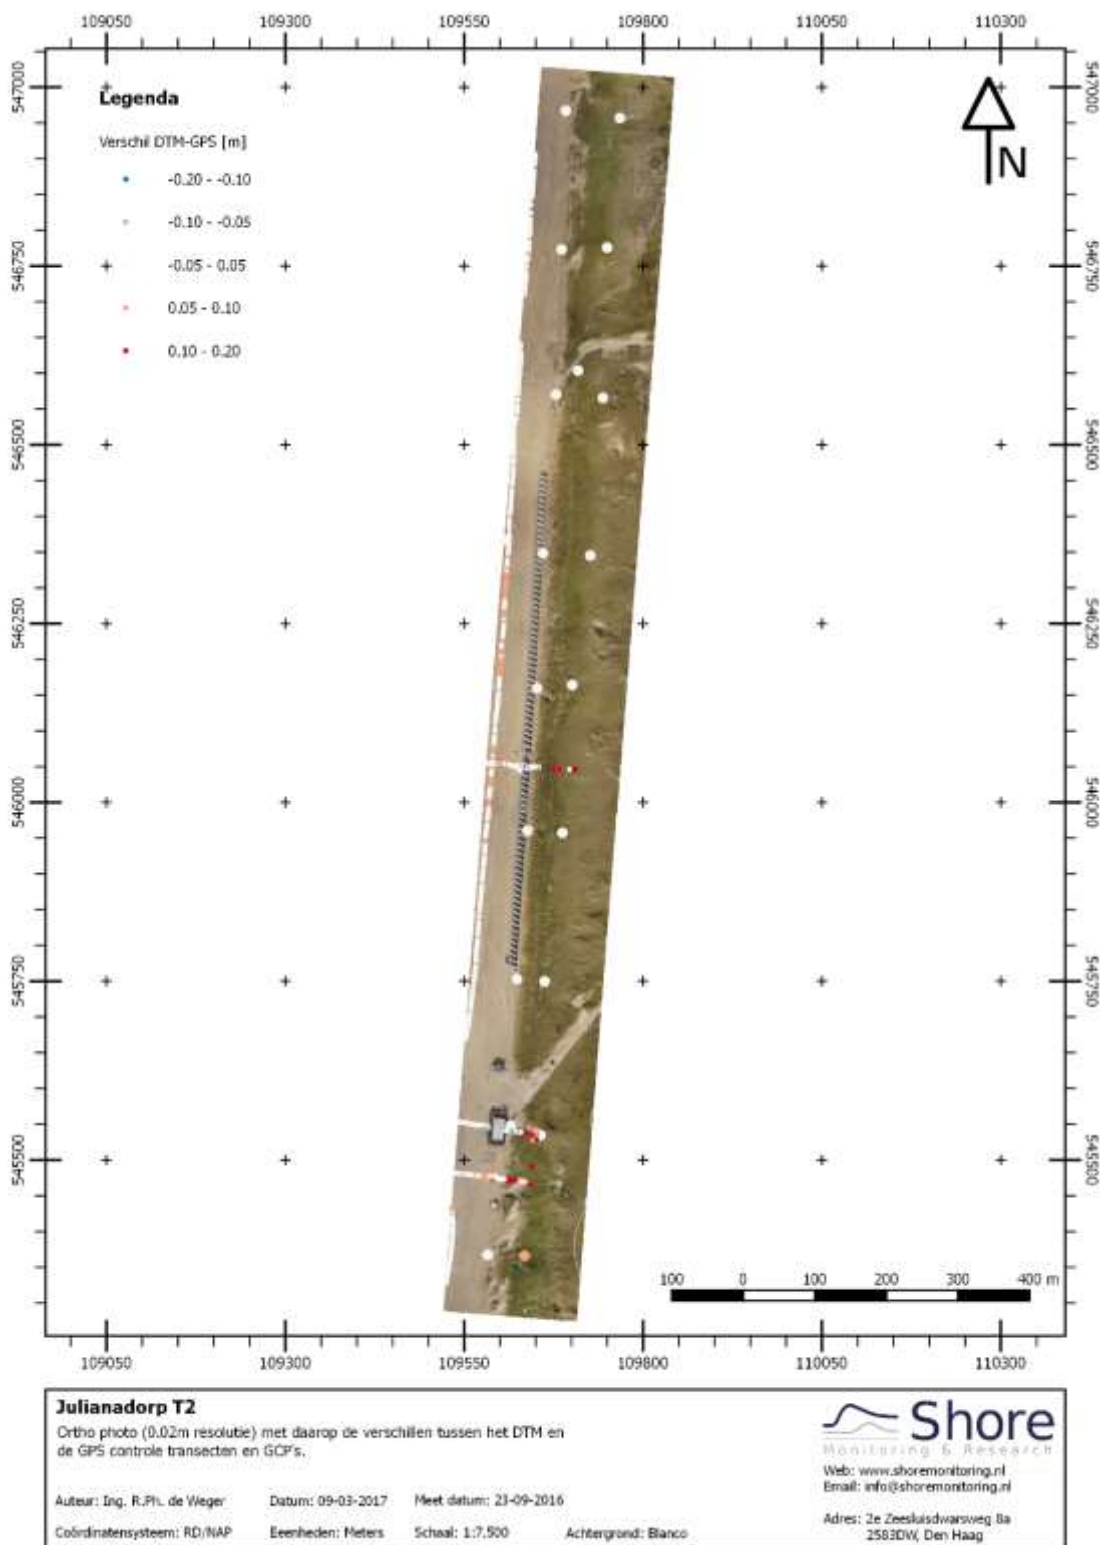
In Figuur 15 is de orthophoto nogmaals getoond met nu daarin aangegeven het verschil in hoogteligging tussen het fotogrammetrie hoogtemodel en de GPS metingen, ter plaatse van de GPS metingen. Hierin is goed te zien hoe de fotogrammetrie techniek presteert per terrein type.

Figuur 15: Orthophoto met daarin aangegeven het verschil in hoogteligging tussen het fotogrammetrie hoogtemodel en de GPS metingen, ter plaatse van de GPS metingen.

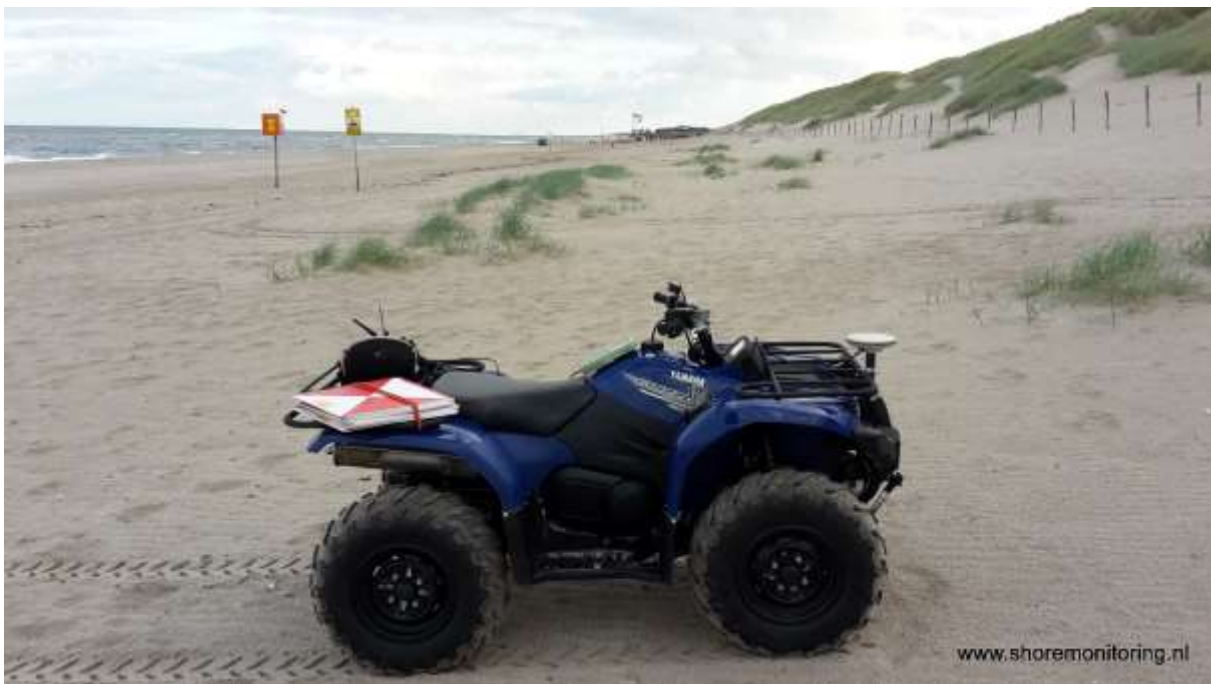
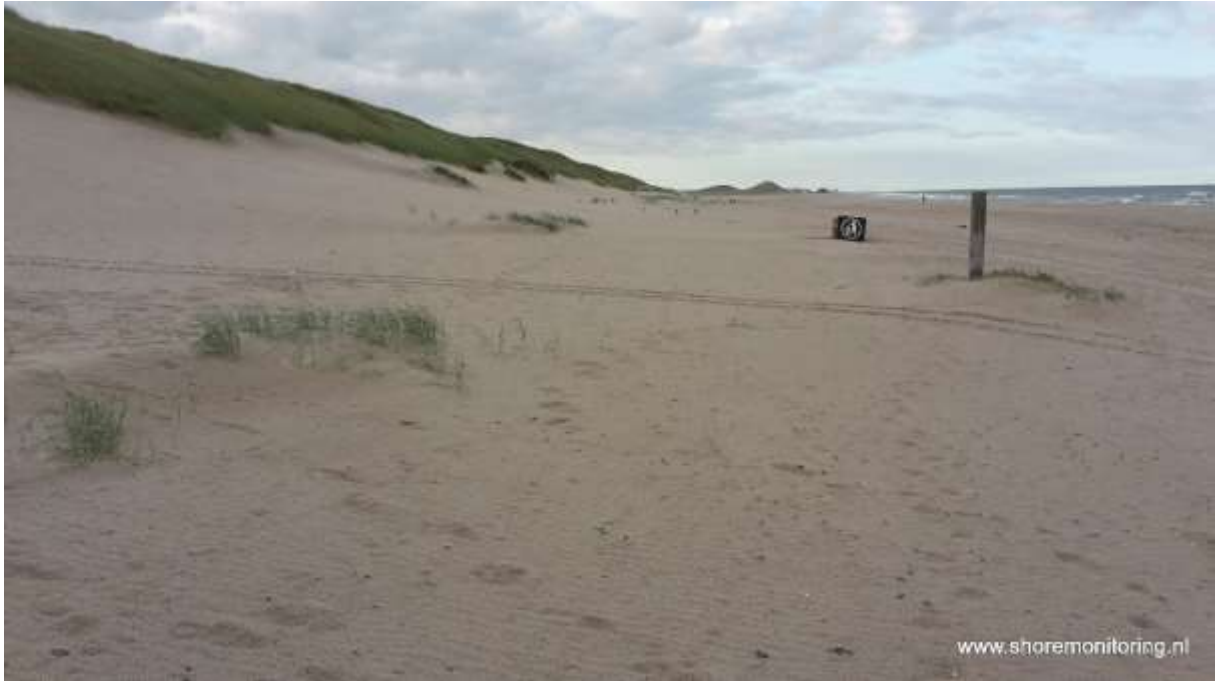
1. In het zuiden van het meetgebied St Maartenszee komt de vegetatie het strand op. Hier is weinig menselijke activiteit (Foto 1 en 2).

Foto 1: Vegetatie tot op het strand (voor de afrastering) in zuidelijke deel St Maartenszee. (kijkend richting Noord).

Foto 2: Vegetatie tot op het strand (voor de afrastering) in zuidelijke deel St Maartenszee. (kijkend richting Zuid). Het panoramaduin van de HPZ in de verte.

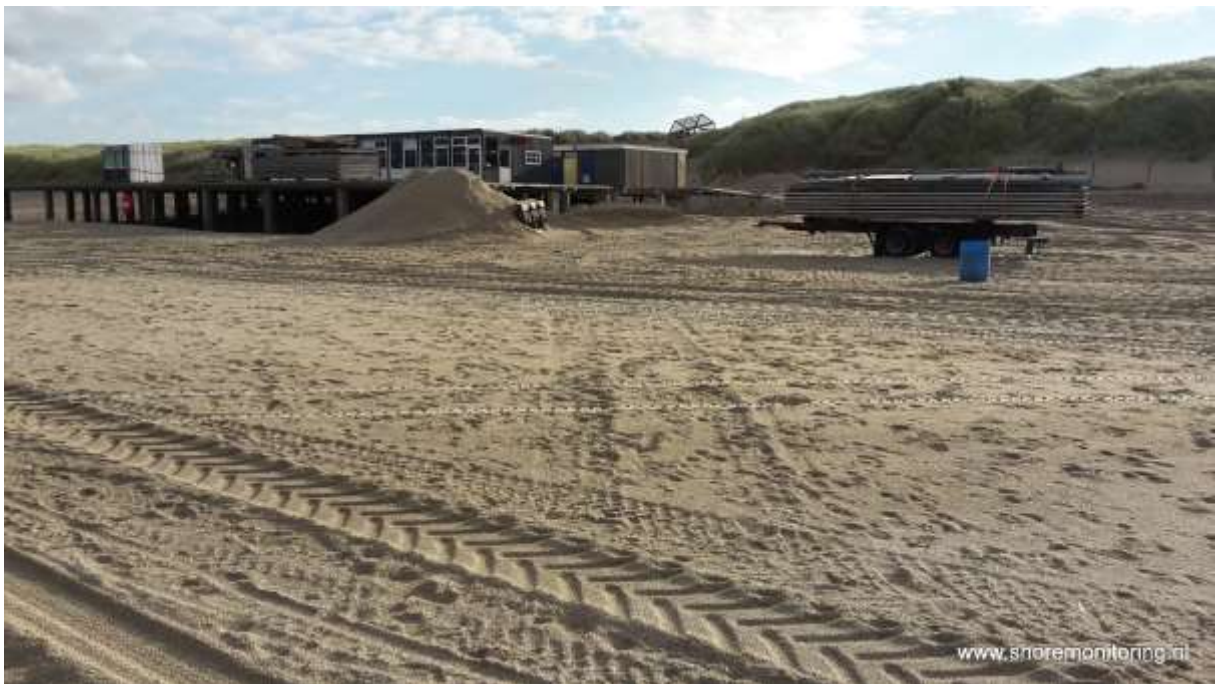
2. De afbouw van de huisjes in St Maartenszee was al begonnen (Foto 3)

Foto 3: Aanvang afbouw van strandhuisjes

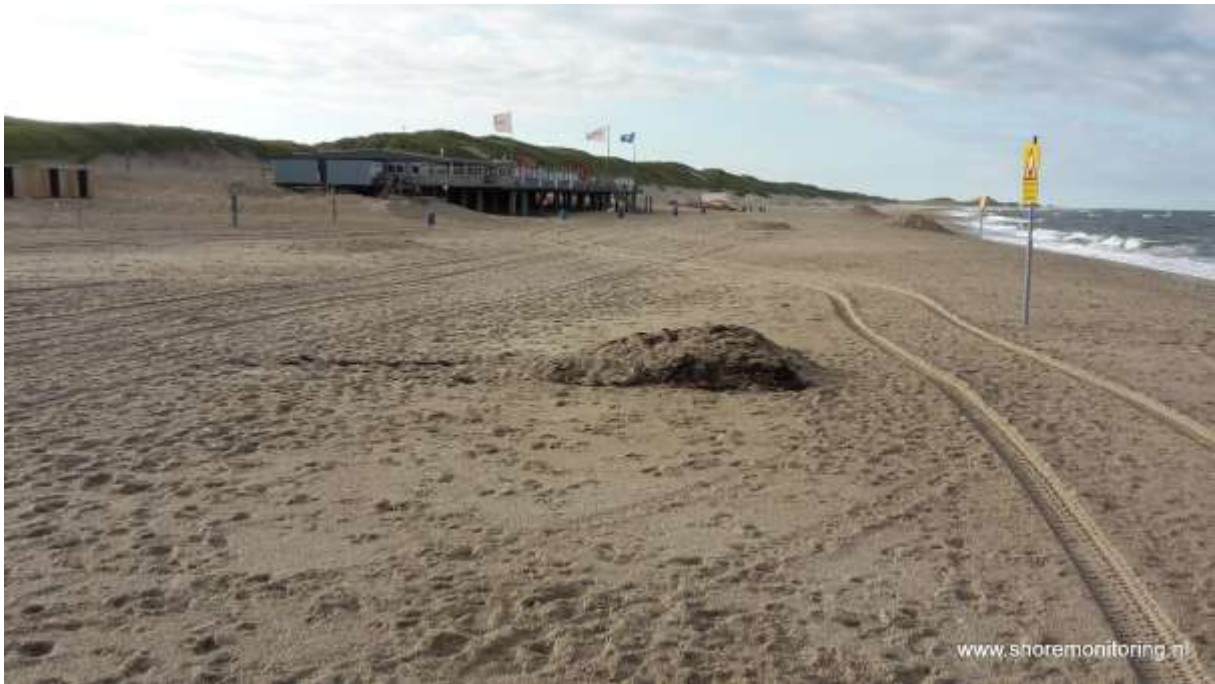
3. Een overzicht van het strand tussen de twee opgangen van St Maartenszee, kijkend naar het zuiden (Foto 4) en noorden (Foto 5).

Foto 4: Overzicht strand St Maartenszee, kijkend richting zuiden

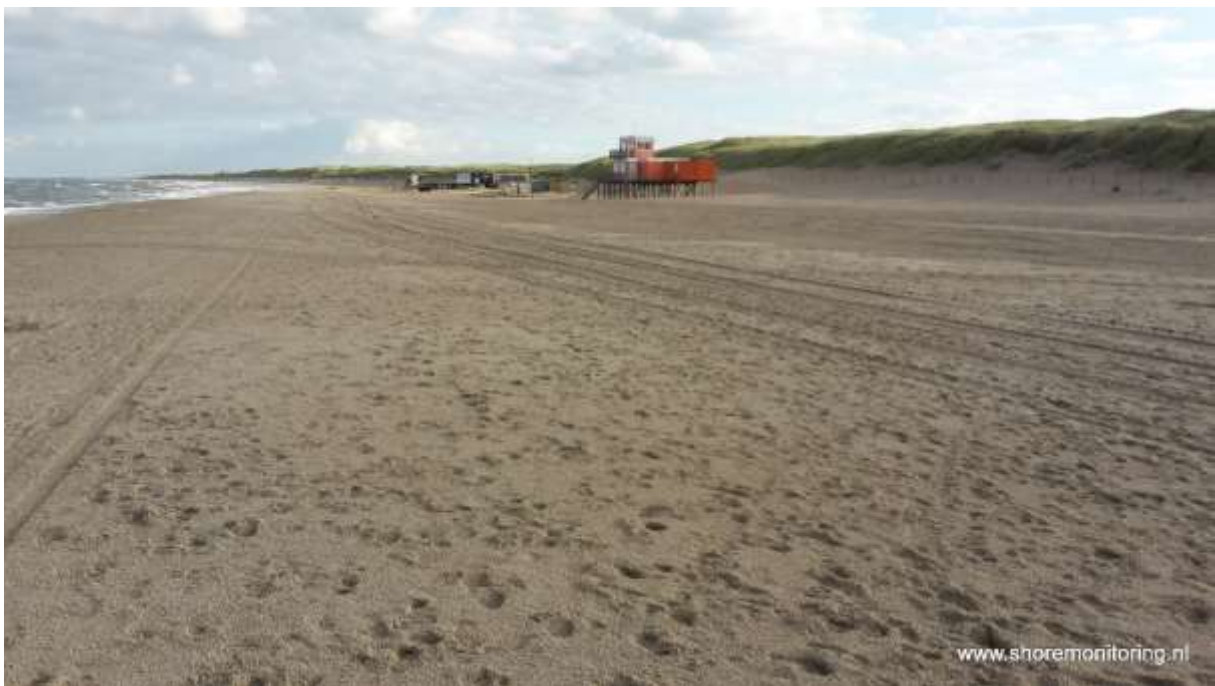
Foto 5: Overzicht strand St Maartenszee, kijkend richting noorden

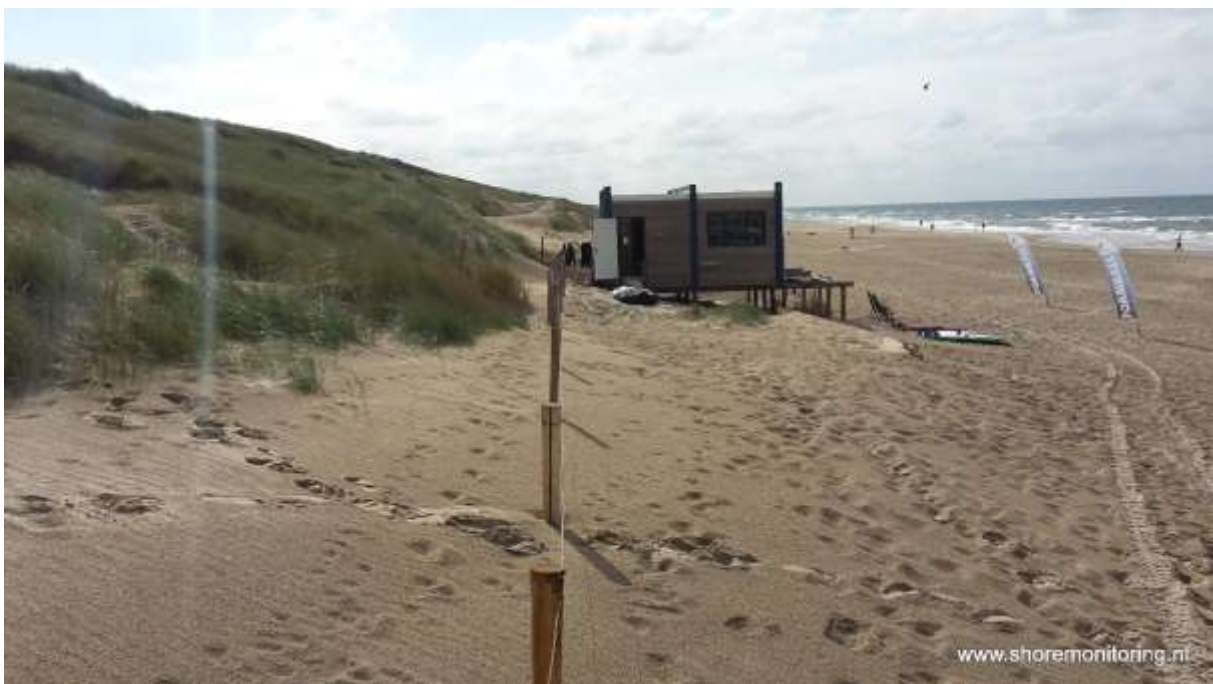
Zoals te zien in foto 7 staat de surfschool vrij dicht tegen de afrastering. Aan weerskanten ervan is het strandoppervlak hoger dan onder, achter en rondom de surfschool. Een typisch beeld bij dit soort bebouwing op palen, vlak bij de duinvoet. Foto 8 en 9 tonen dit beeld ook bij strandtent Paal 6.

Foto 7: Zijaanzicht surfschool.

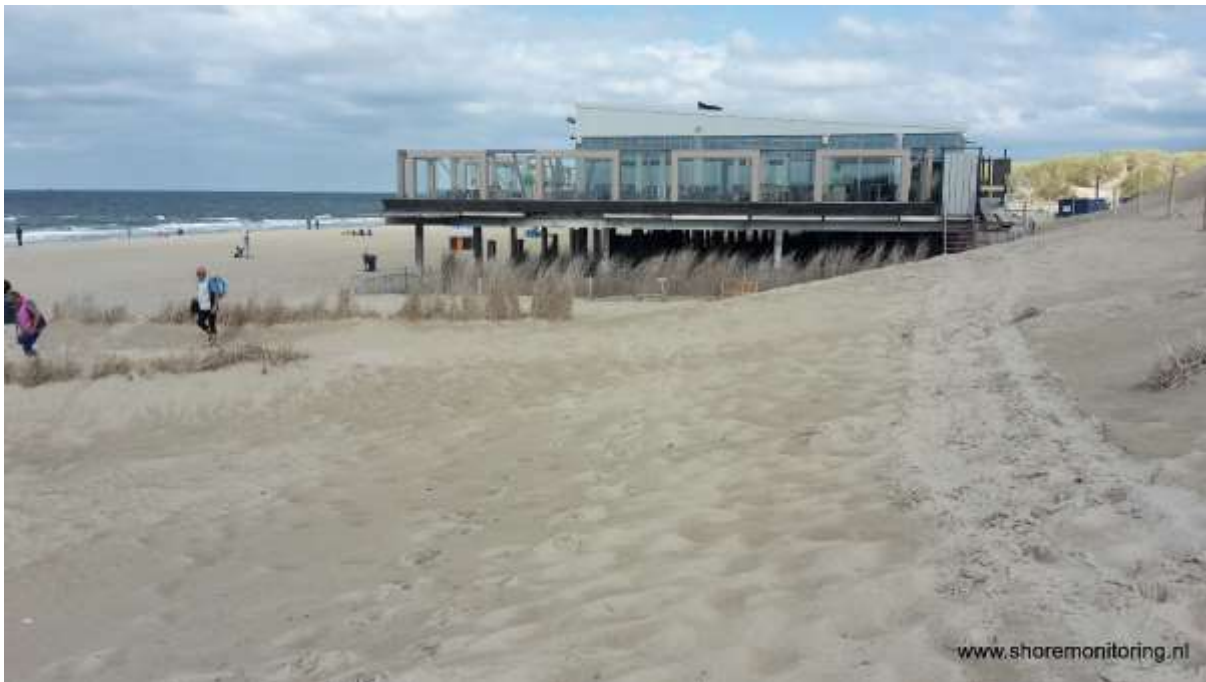
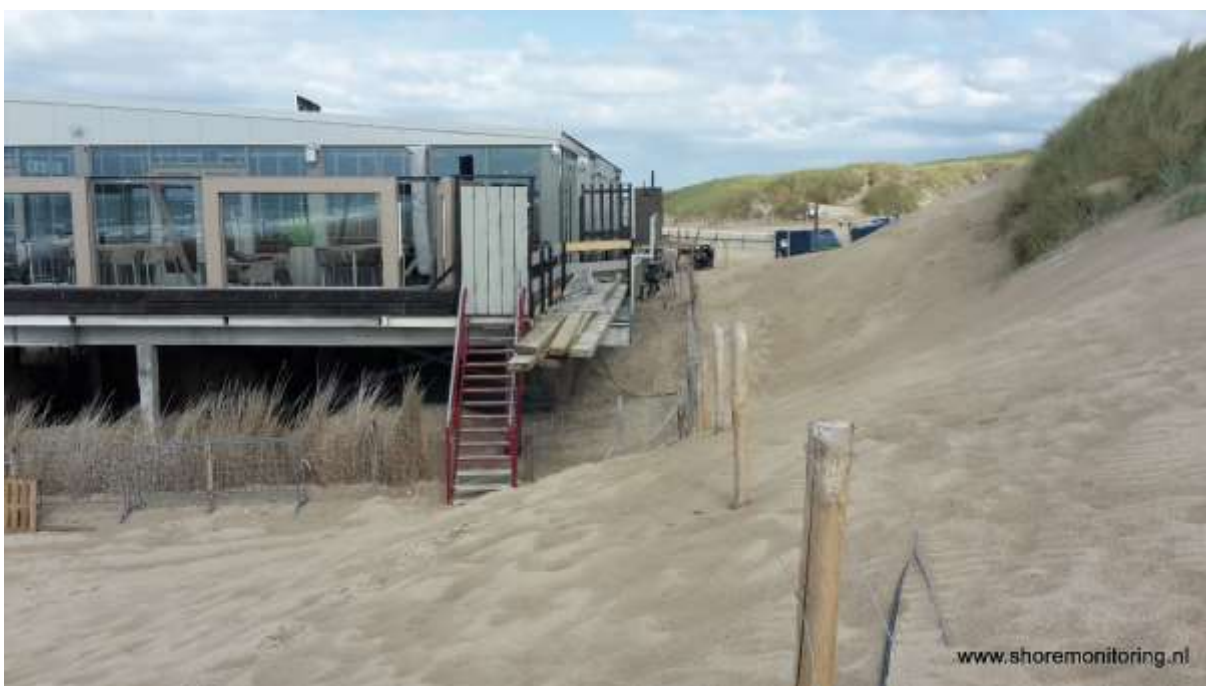
Foto 8: Zijaanzicht strandtent Paal 6, op palen.

Foto 9: Close up situatie achter Paal 6.

5. Achter en rondom Paal 6 is de invloed van strandbebouwing op de positie (en ontwikkeling) van de duinvoet ook goed te zien.
6. Iets ten zuiden van Paal 6 zijn stuifmaatregelen dwars op de kust geplaatst (Foto 10).

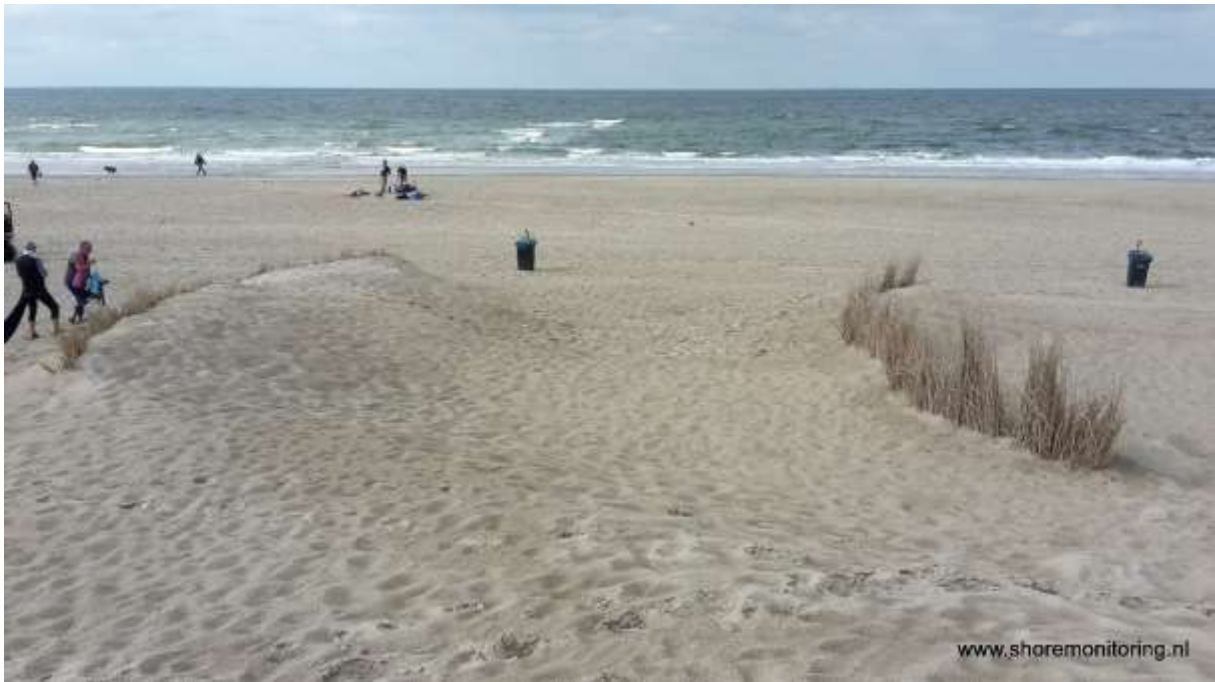
Foto 10: Stuifmaatregelen ten zuiden van strandtent Paal 6

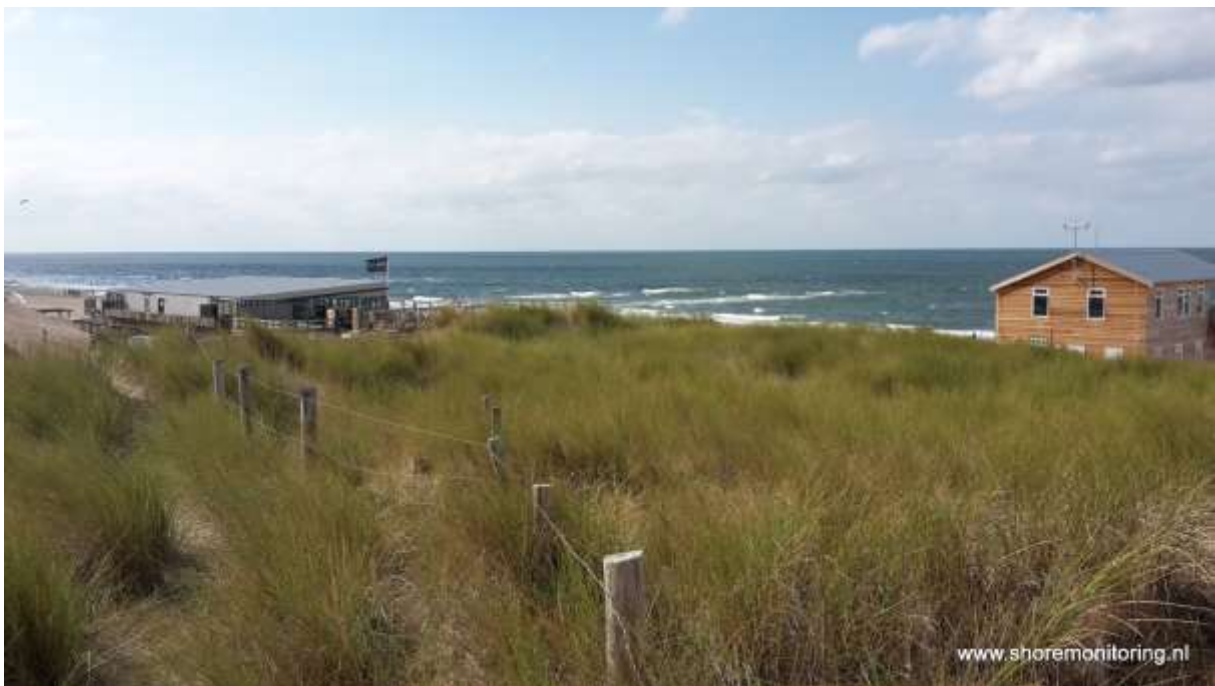
Foto 11: Strandtent Paal 6 en de nieuwe EHBO post (iets ten noorden van de opgang (eveneens op palen gefundeerd). De vegetatie was in volle bloei (overal in de duinen).

7. Foto 11 toont de vegetatie in de duinen die in volle bloei staat (niet specifiek voor de locatie).
8. Foto 12 geeft een beeld van de Landal Strandhuisjes en dan met name de zeer locale erosie rondom en achter de huisjes.

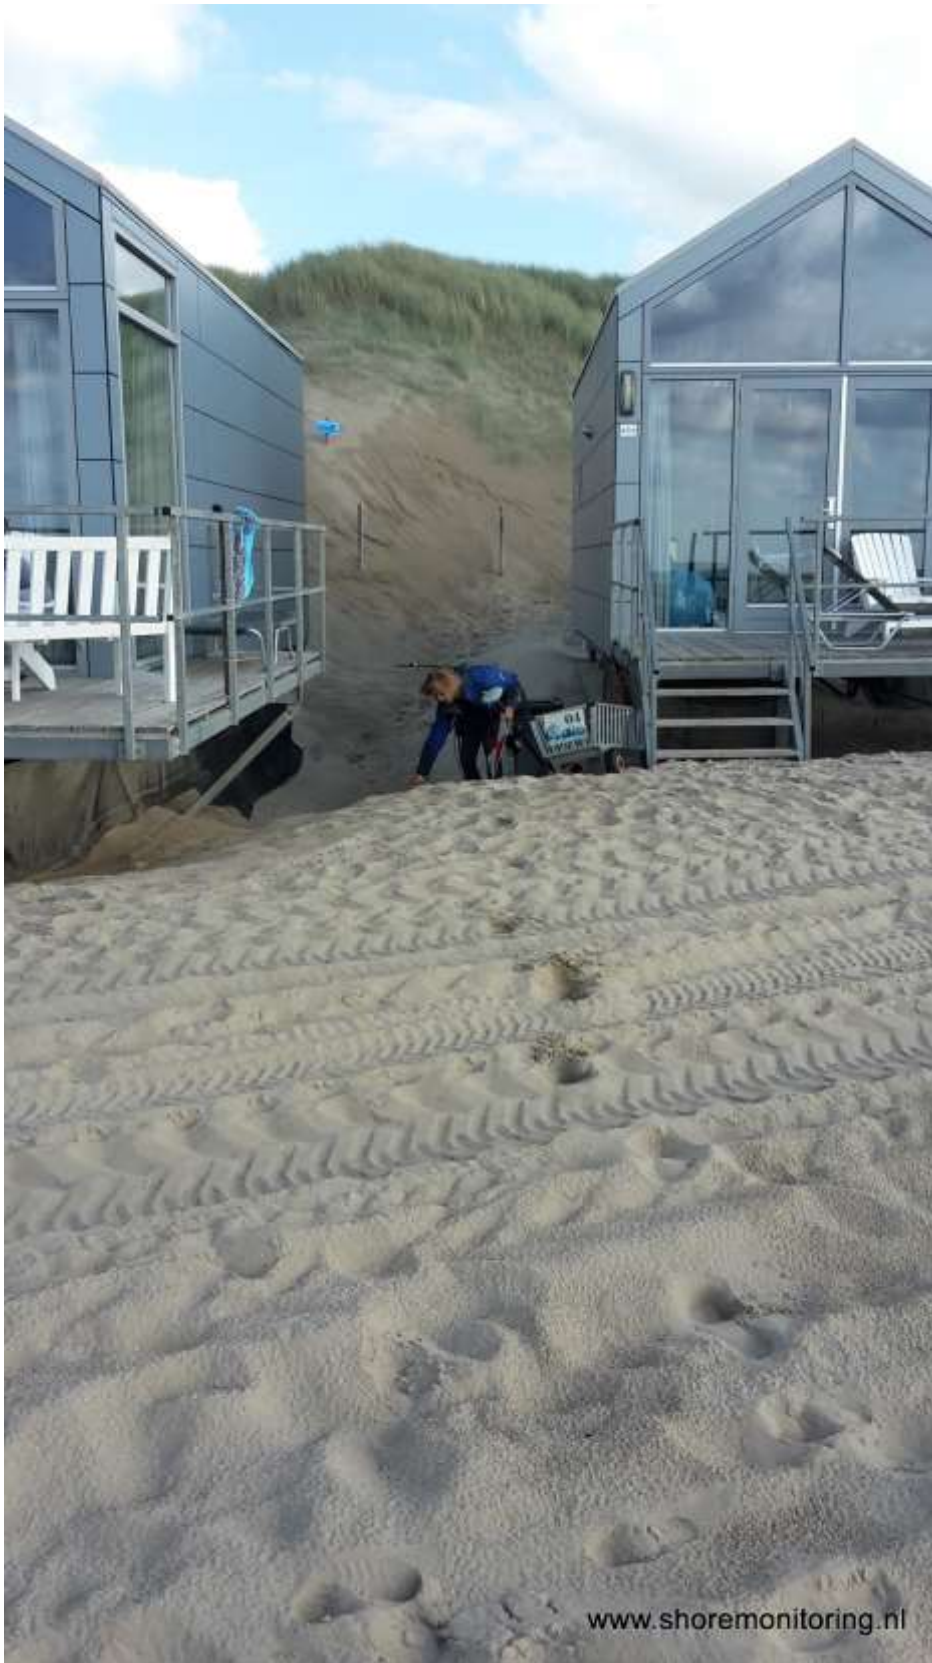
Foto 12: Strandoppervlak en duinvoet nabij de Landal huisjes in Julianadorp.
