(1) Veldonderzoek naar (vet)drijflaagvorming gemaal
(2) Hydraulisch functioneren zinker Coolhaven

Alex Duinmeijer

TU Delft / Deltares / Gemeente Rotterdam

HYDRAULISCH FUNCTIONEREN 8 M DIEPE ZINKER COOLHAVEN, ROTTERDAM

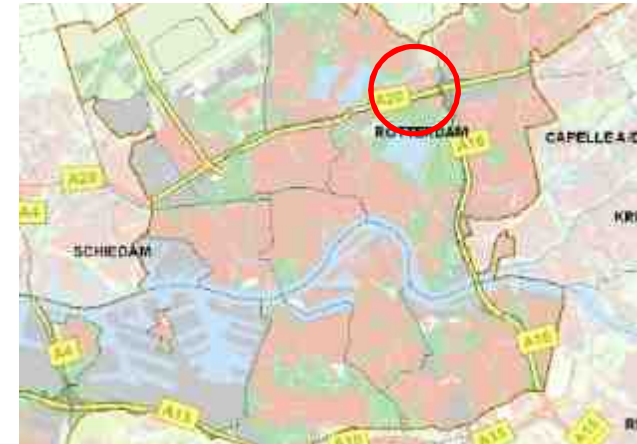
Voorbeeld rioolgemaal Nieuw Terbregge

- DWA/RWA-gemaal;
- Ca. 6.000 inwoners;
- DWA-capaciteit ca. 60 m³/h;
- Bassinafmeting 1.6 x 2.5 m;

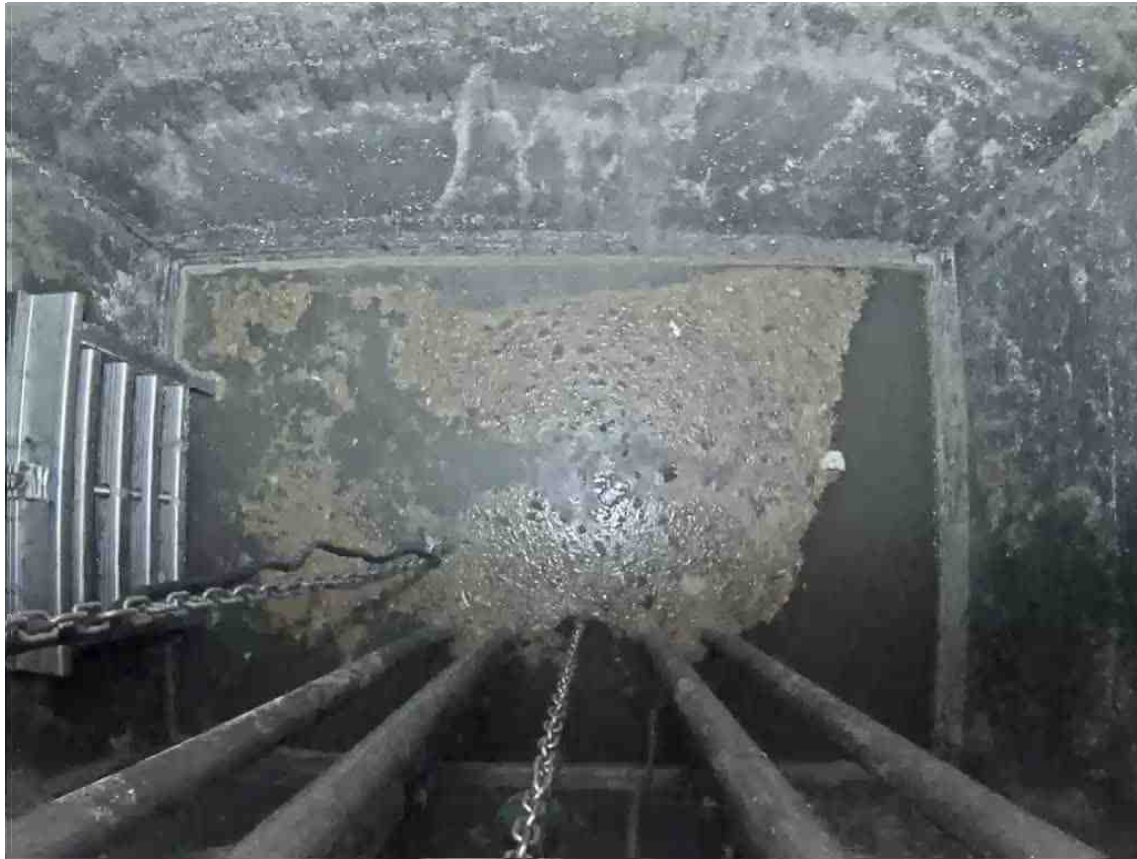
Monitoring drijfslaagvorming (nulsituatie)

- Start: 8 februari 2018
- Eind: 9 maart 2018

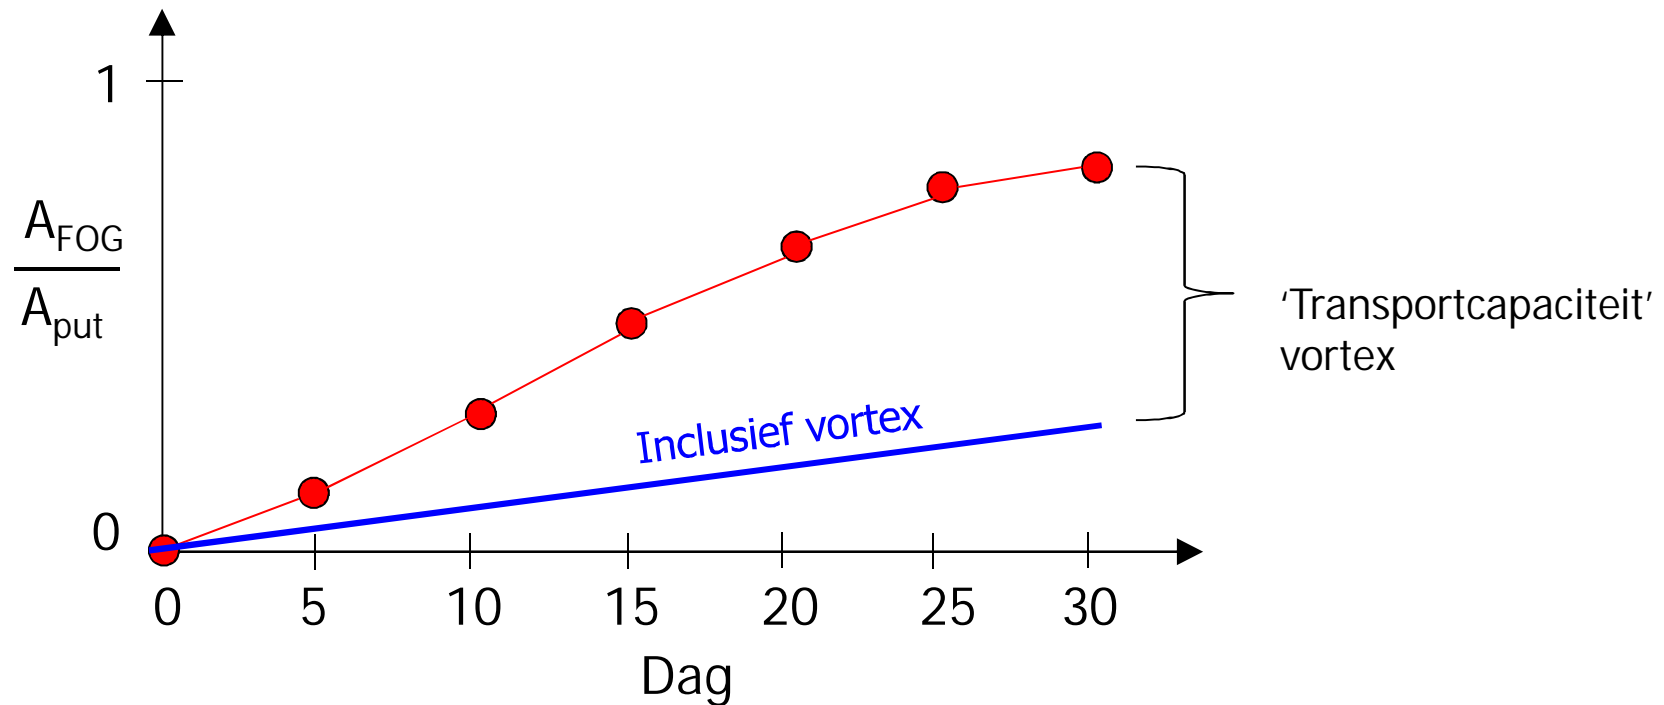
Monitoring drijfslagvorming (nulsituatie)

- Start: 8 februari 2018
- Eind: 9 maart 2018

A_{put} = oppervlak put

(Verloop is geschat, geen meetwaarden)

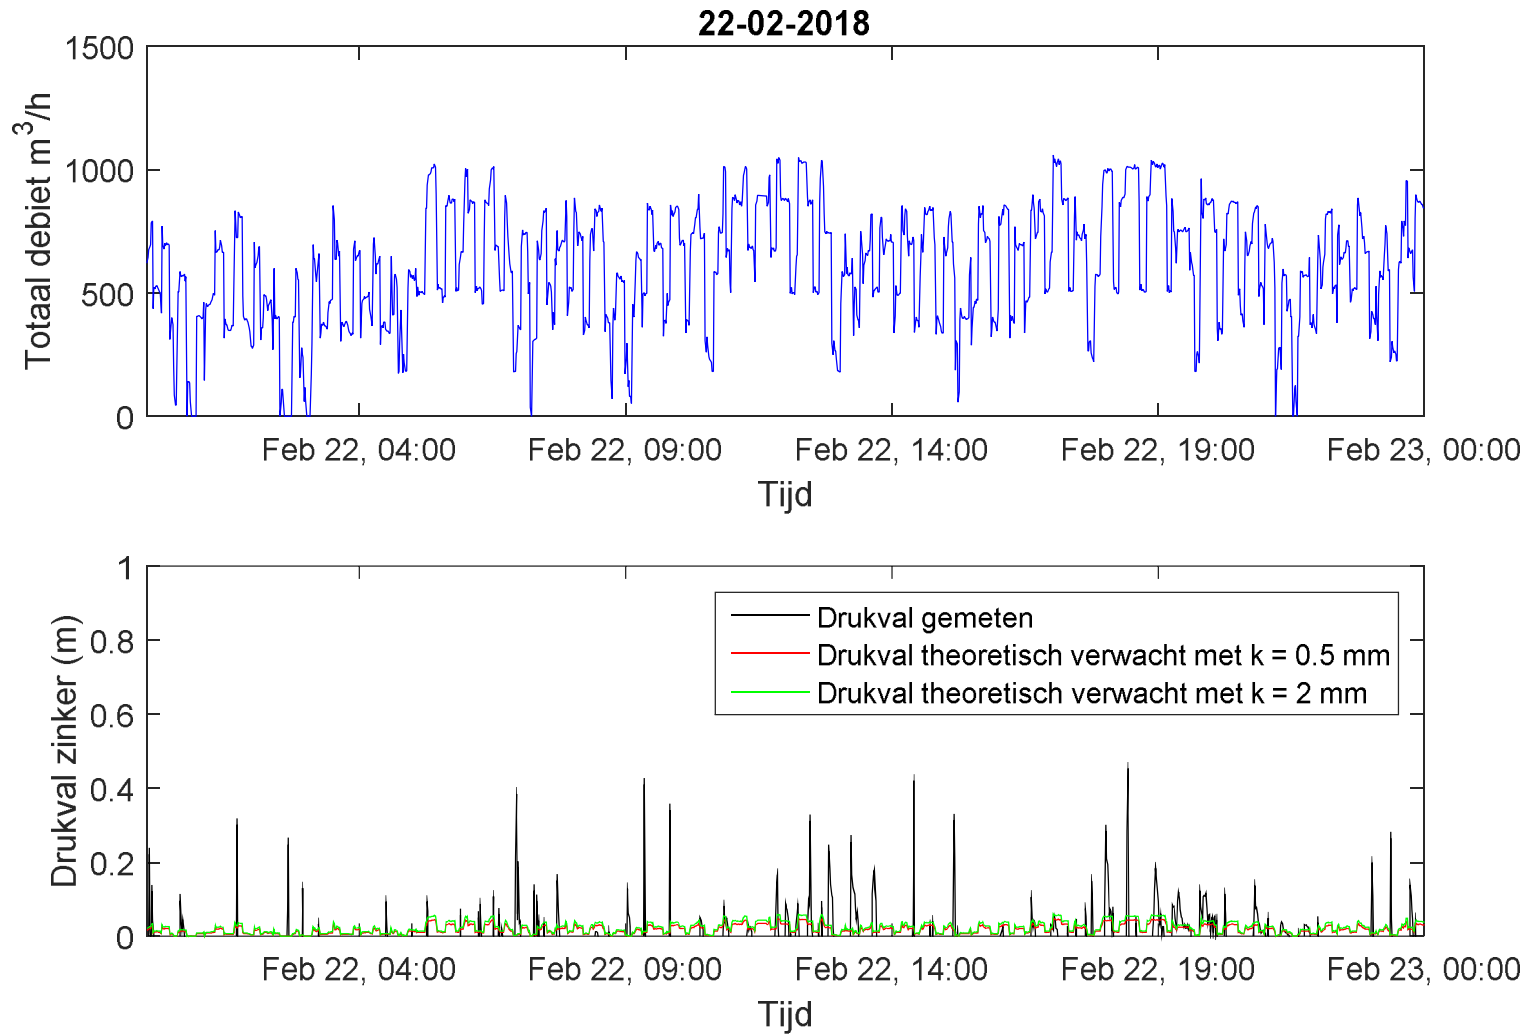
Resultaat drukmeting 22/02/2018:

- Theoretisch verwachte drukverschil over zinker $\sim 0 - 0.1$ m;
- Gemeten drukverschil $\sim 0 - 0.4$ m;
- Verschil tussen verwacht en meting niet significant;
- Eventueel lucht in zinkerbeen lijkt NIET oorzaak grote; drukverlies van maximaal 7 m..
