Asbestafbraak door schimmels en organische zuren - Veldproef

Versie	0.1
Datum	30-03-2020
Projectnummer	TKI project DEL085 / Deltares projectnr. 11203053
Document ID	-
Pagina's	39
Status	concept Dit document is een concept en uitsluitend bedoeld voor discussiedoeleinden. Aan de inhoud van dit rapport kunnen noch door de opdrachtgever, noch door derden rechten worden ontleend.

Doc. Versie	Auteur	Controle	Akkoord	Publicatie
0.1	Stefan Jansen (Deltares) Jan Gerritse (Deltares) Meine Plat (Antea) Bart Aerts (Antea) Robin Smit (Mineralz) Pascal Jagers (Eurofins)

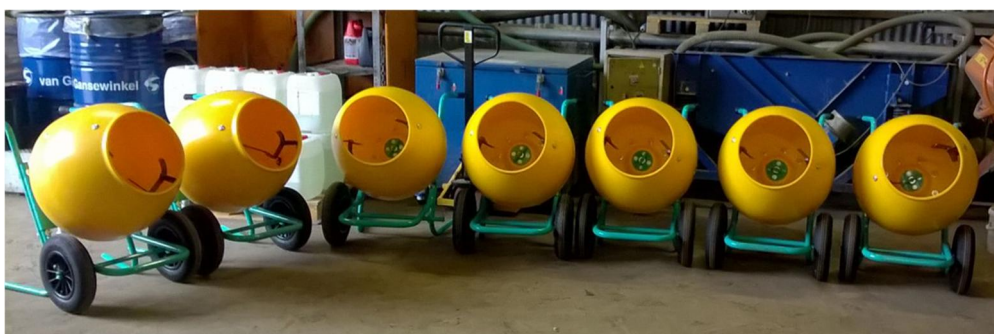
Figuur 1: Cementmolens gebruikt voor blootstellingsonderzoek asbest.

Asbesthoudende grond met een homogene samenstelling en bekende hoeveelheid asbest (orde grootte 0,75 gram asbest per kilo grond) en asbestcement is in 7 cementmolens blootgesteld aan verschillende omstandigheden (Figuur 1). De volgende omstandigheden zijn gekozen:

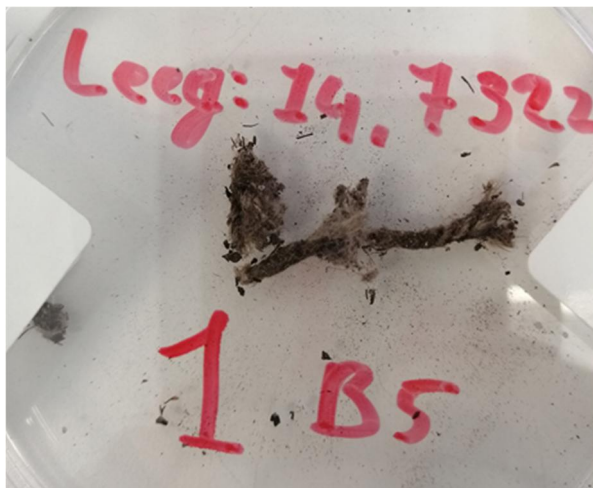
1. Grond, asbest, zuren

Veel koord aanwezig met dikke vezels aan de buitenkant. Morfologisch lijken de vezels niet op asbest.

SEM-EDX analyse: geen Mg aanwezig, wel Si.

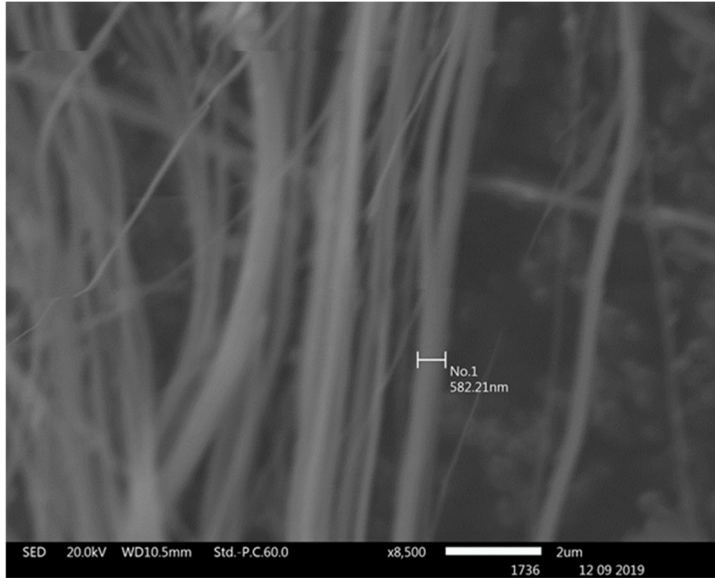
2. Grond, asbest, schimmels
Duidelijk asbestvezels zichtbaar
