Ontwikkeling verdiepte doorgang Westgat, Friesche Zeegat

- werkdocument met updates na inwinning nieuwe data

Tommer Vermaas

Versie: 21 november 2018

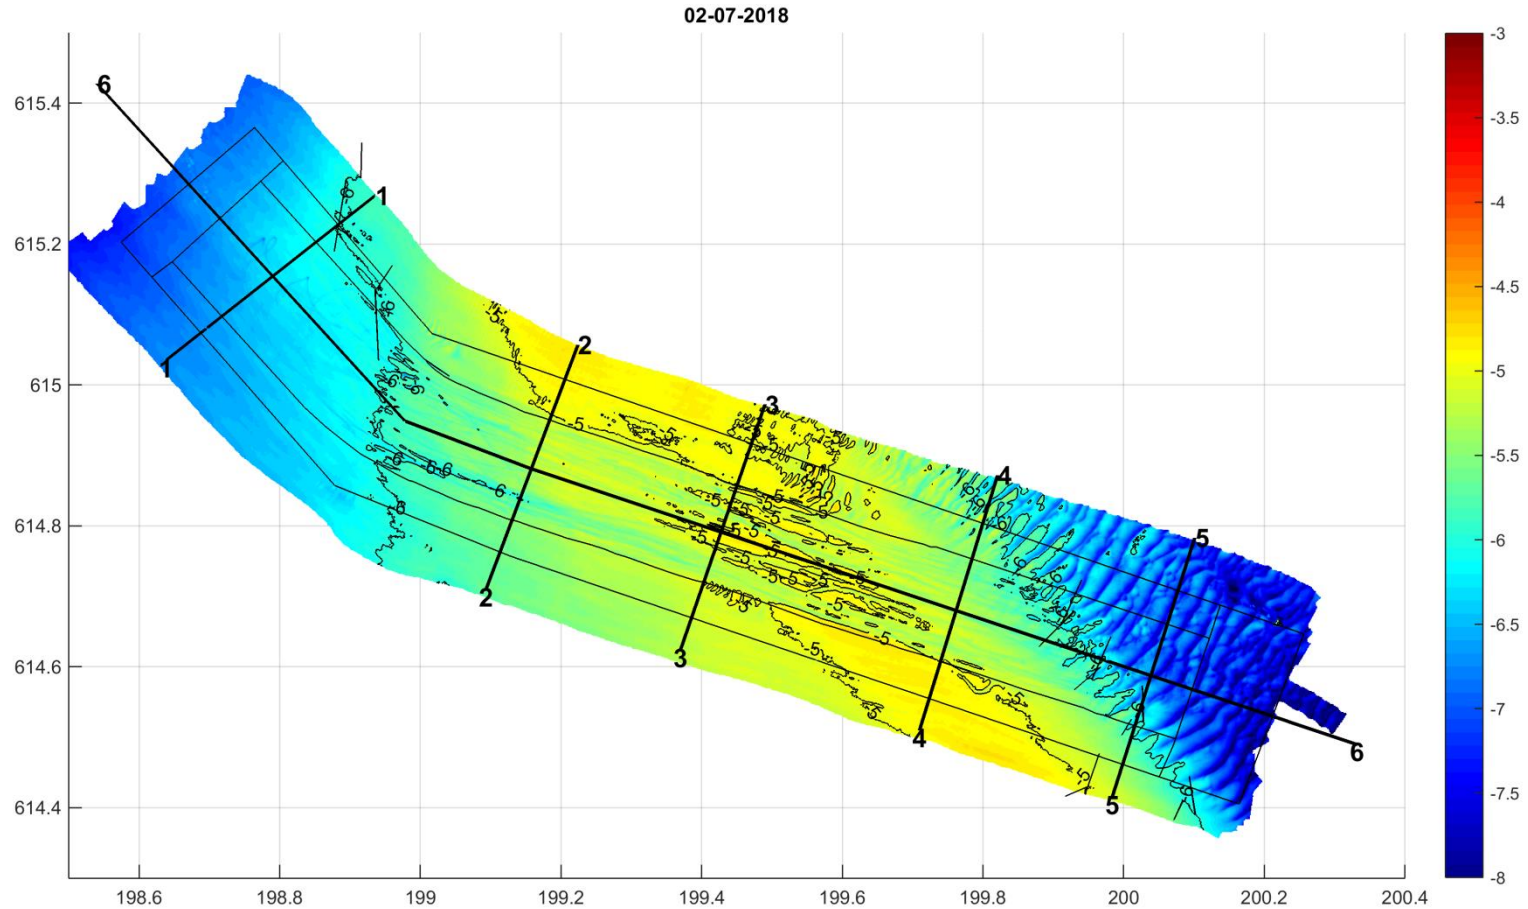
Eerste peiling van aannemer – kort na start verdieping

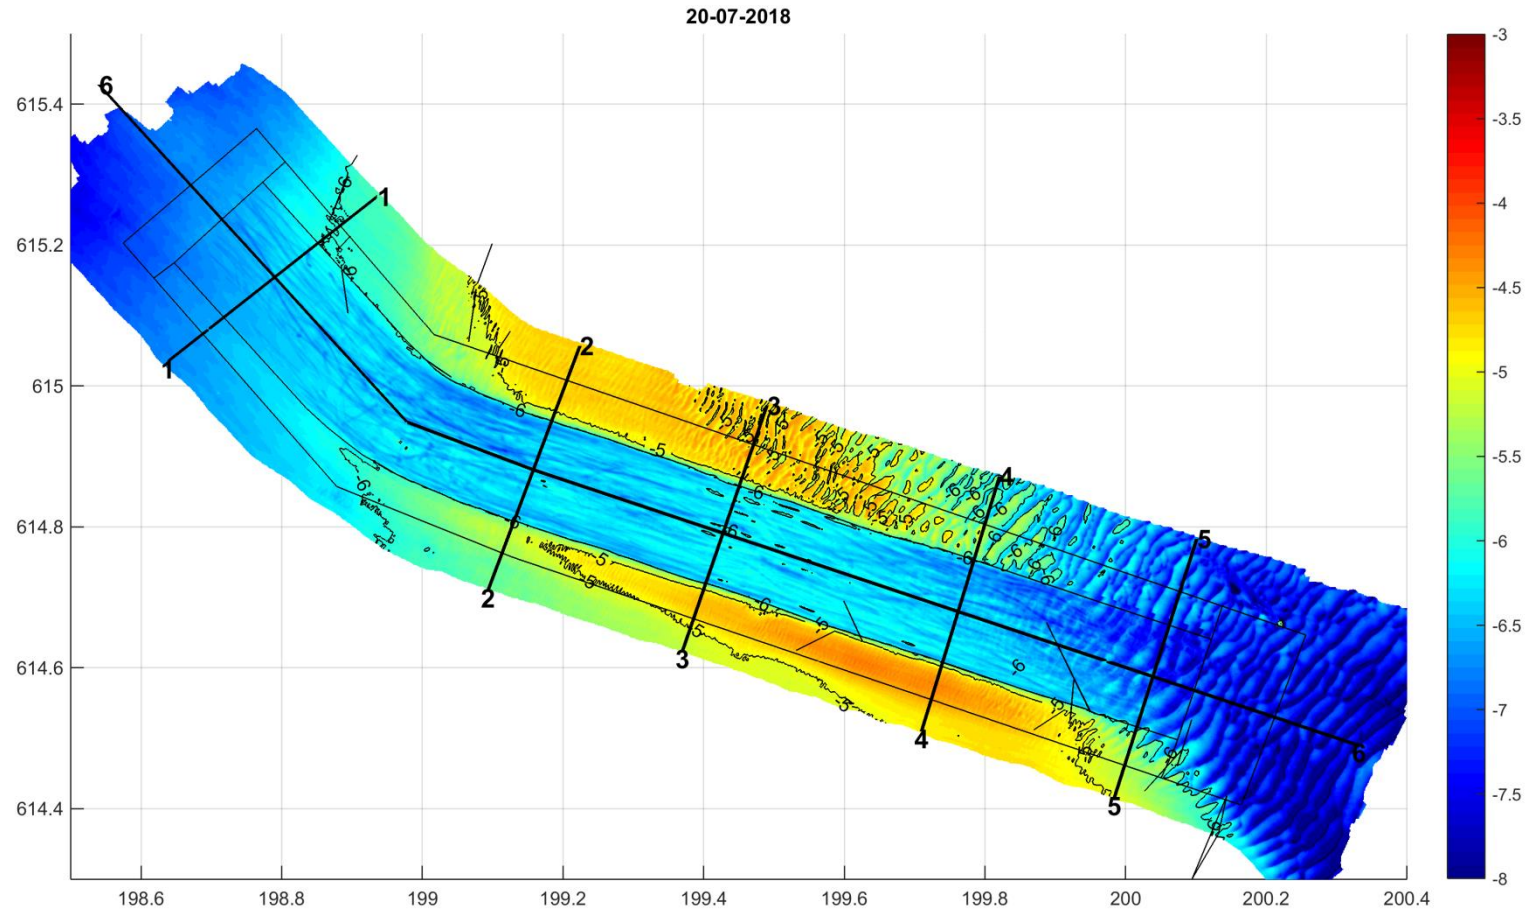
Uitpeiling aannemer

- Baggervak tot iets onder NAP -6 m verdiept
- Bodemvormen (megaribbels) al zichtbaar oost van transect 4

NB: bodem leek samengesteld uit 2 peilingen

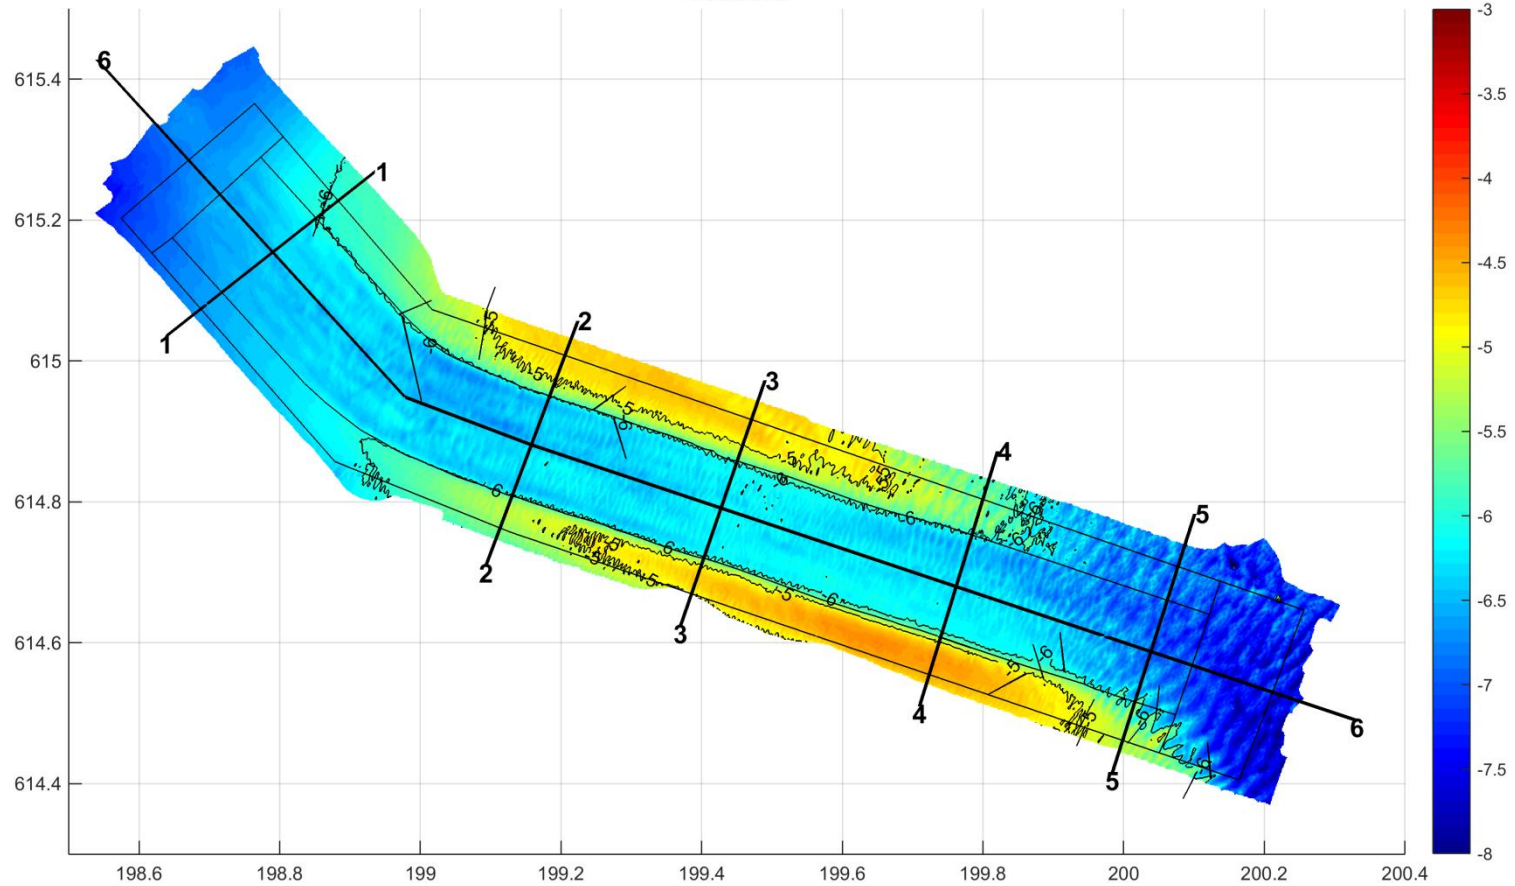
13-08-2018

Kleine megaribbels in gehele baggervak te zien

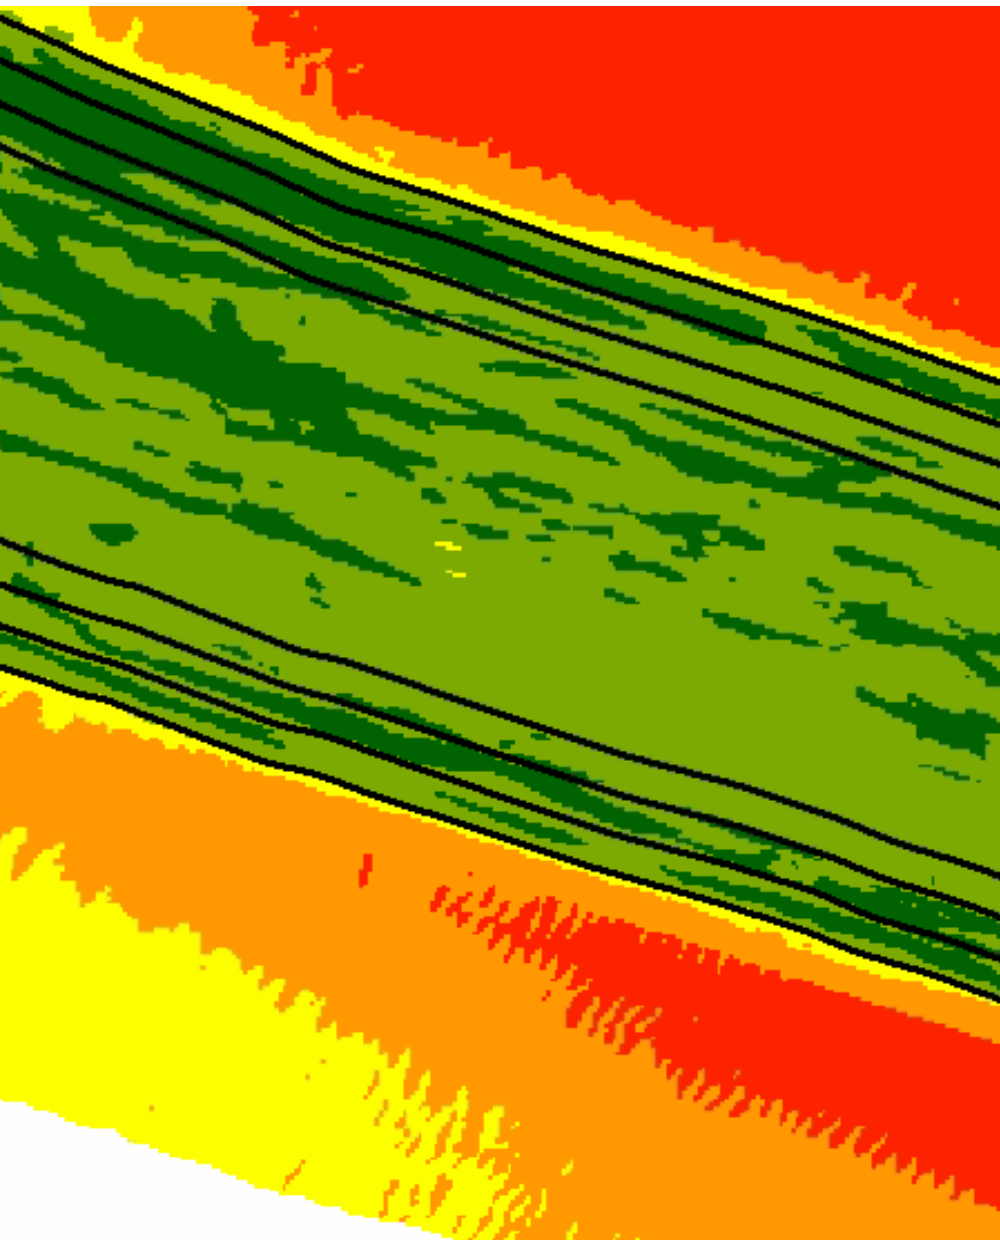
Indeling subgebieden

10 m - 10 m noord

10 m - 20 m noord

10 m - 30 m noord

90 m - midden

10 m - 30 m zuid

10 m - 20 m zuid

10 m - 10 m zuid

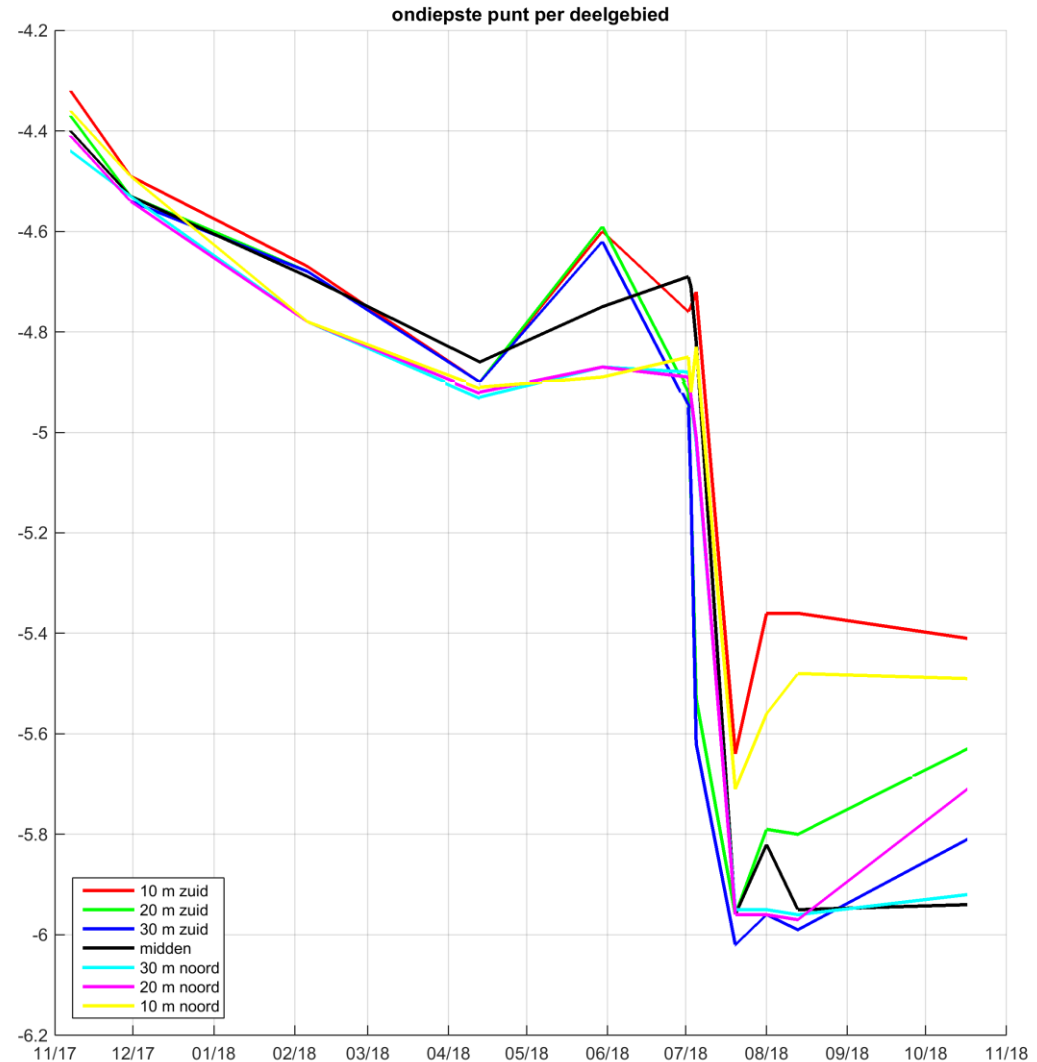
Randen laten na verdieping afname in diepte zien, waarbij de zuidkant de grootste afname heeft

Afname van de diepte is het sterkste direct na de verdieping, tussen de meting van augustus en oktober is een afname van de verondieping te zien

De ondiepste ligging kan 1 enkel punt zijn, daarom in volgende slides grafieken met hoeveel punten boven bepaalde dieptes liggen

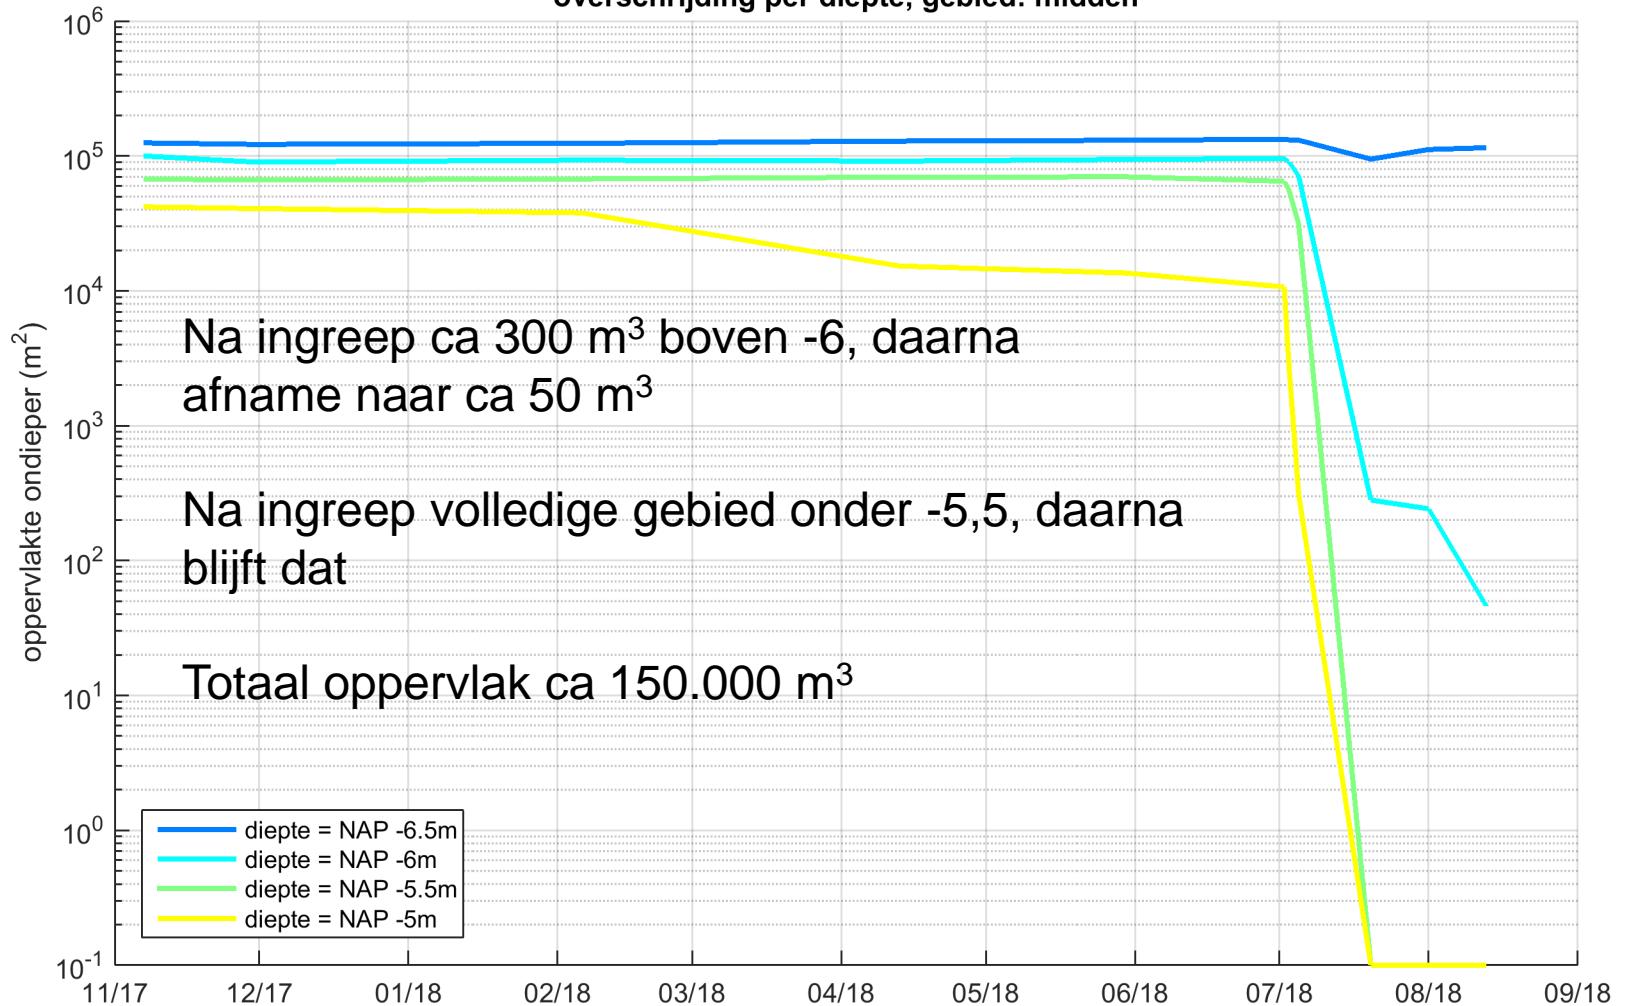
overschrijding per diepte, gebied: midden

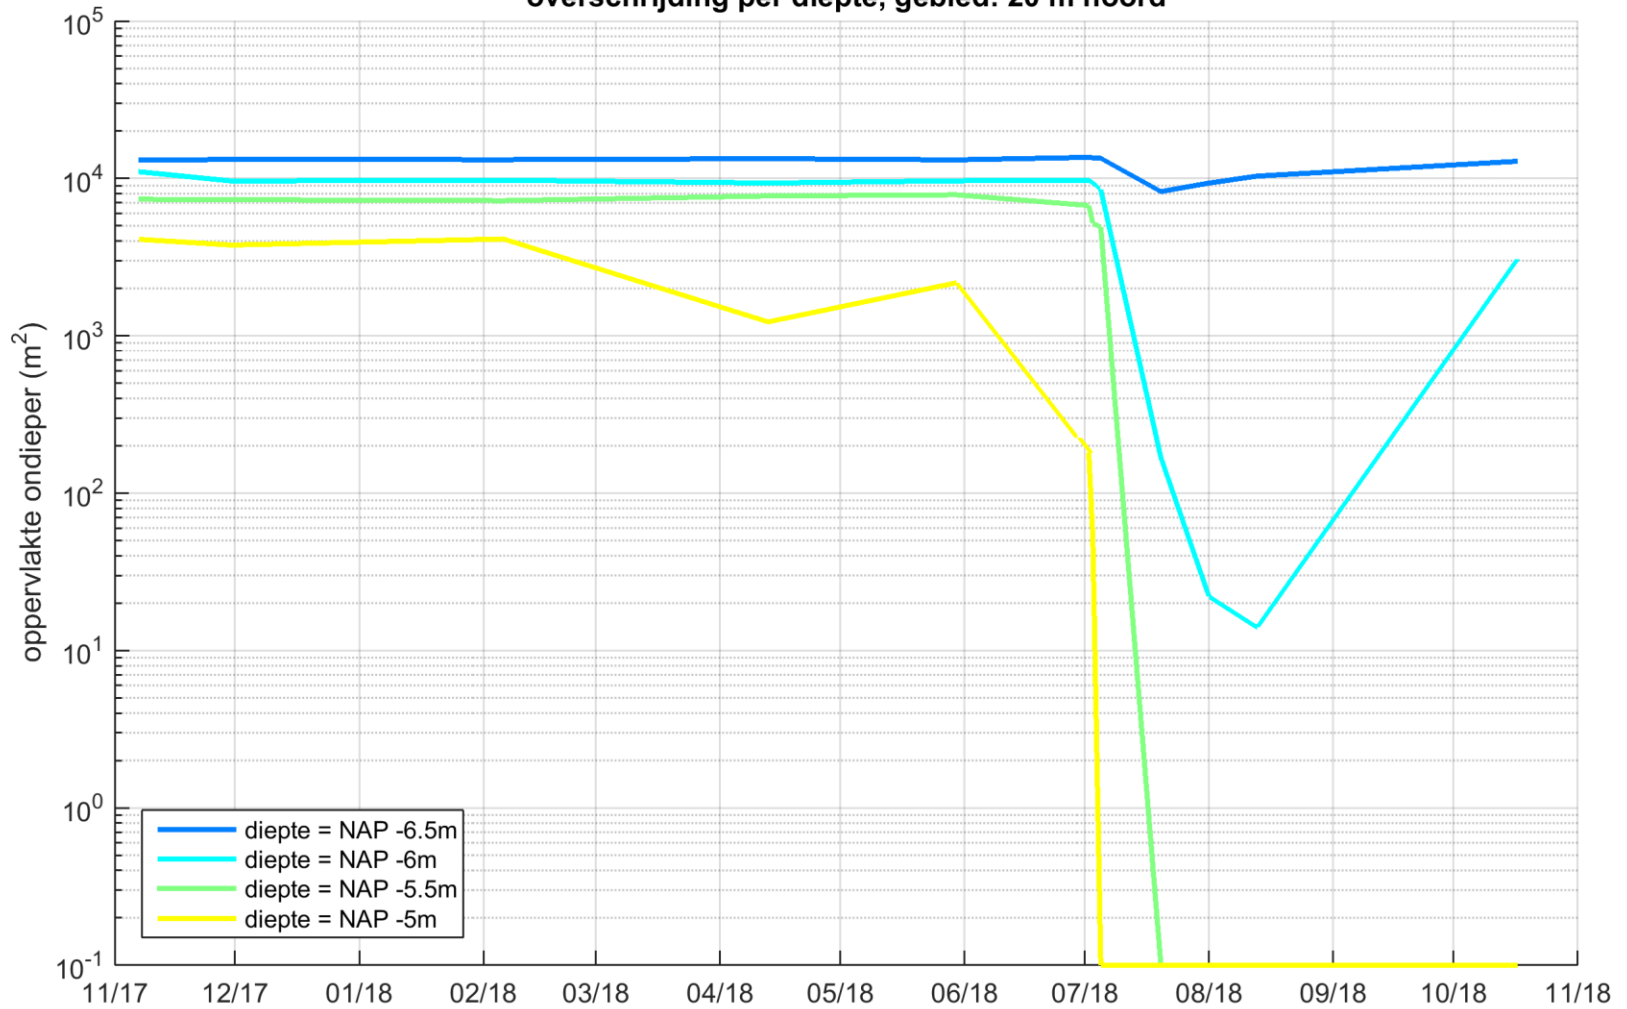
overschrijding per diepte, gebied: 20 m noord

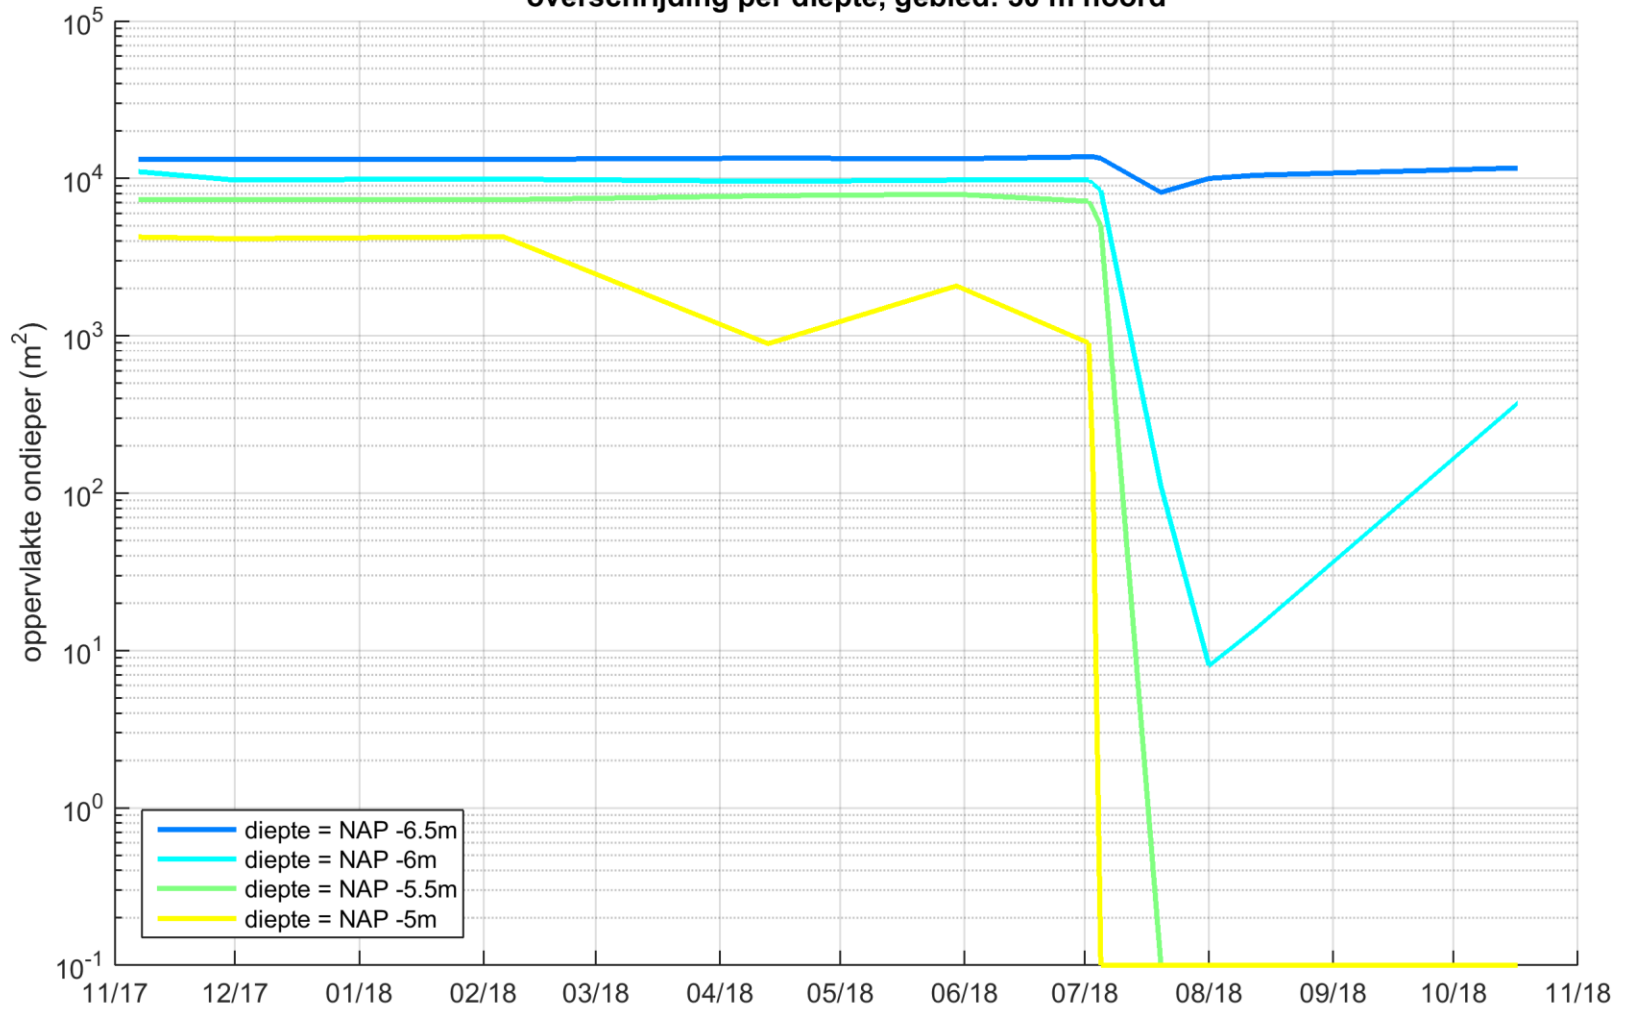
overschrijding per diepte, gebied: 30 m noord

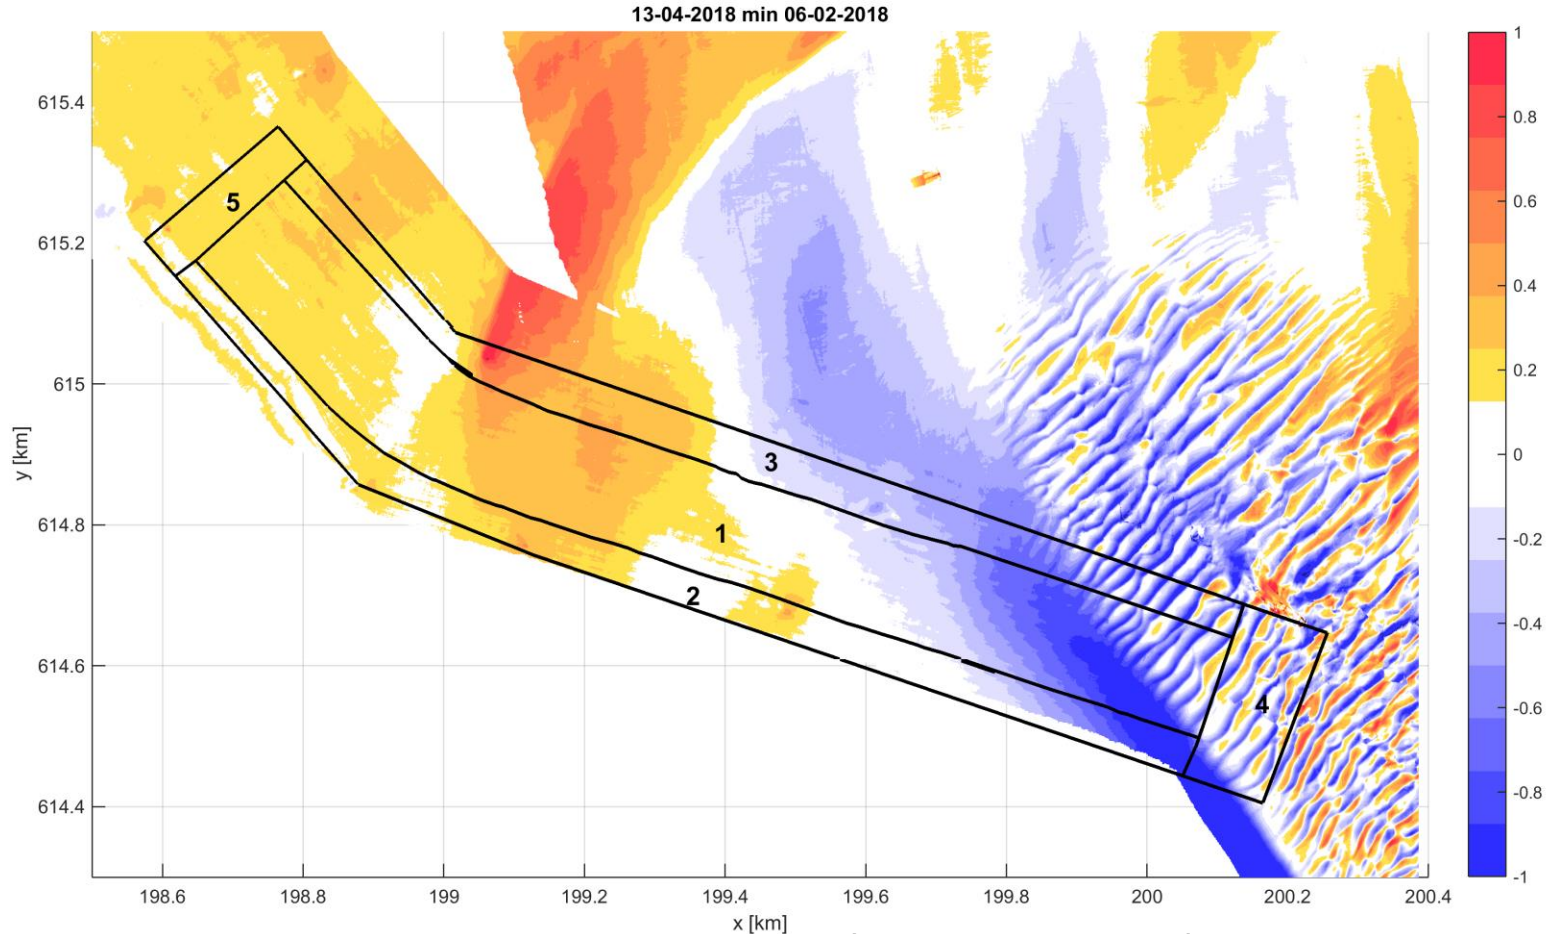
Februari tot april enige sedimentatie (voor verdieping)

Vak 1 komt overeen met alle subgebieden van vorige sectie

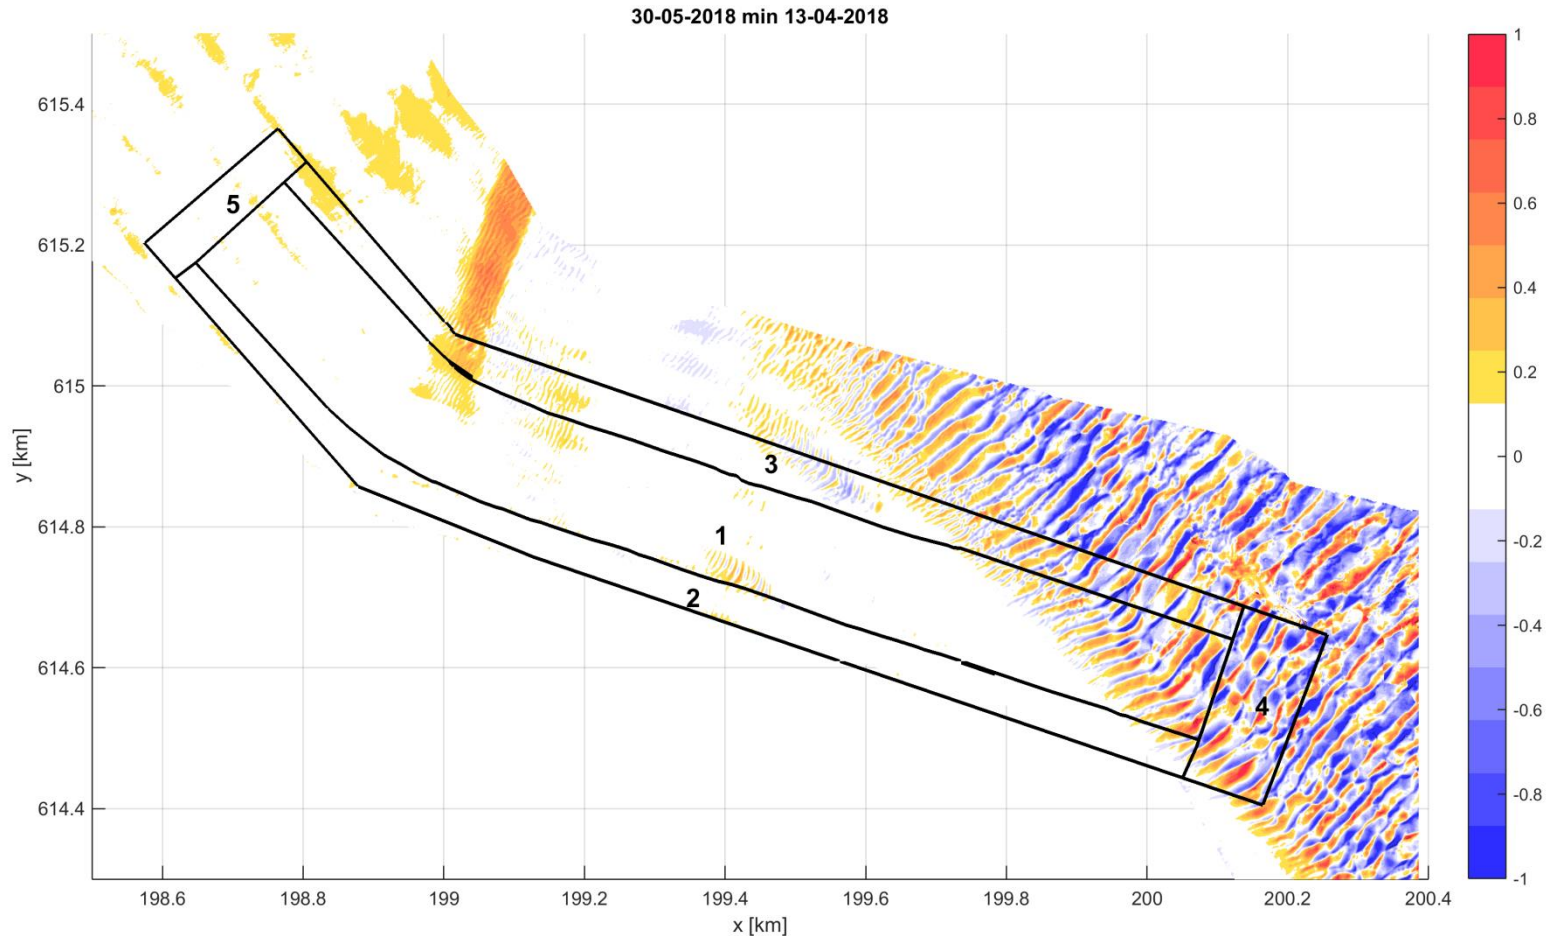
April tot mei weinig verandering in baggervak, in 'centrale' deel van de geul afwisseling erosie-sedimentatie door bodemvorm-migratie

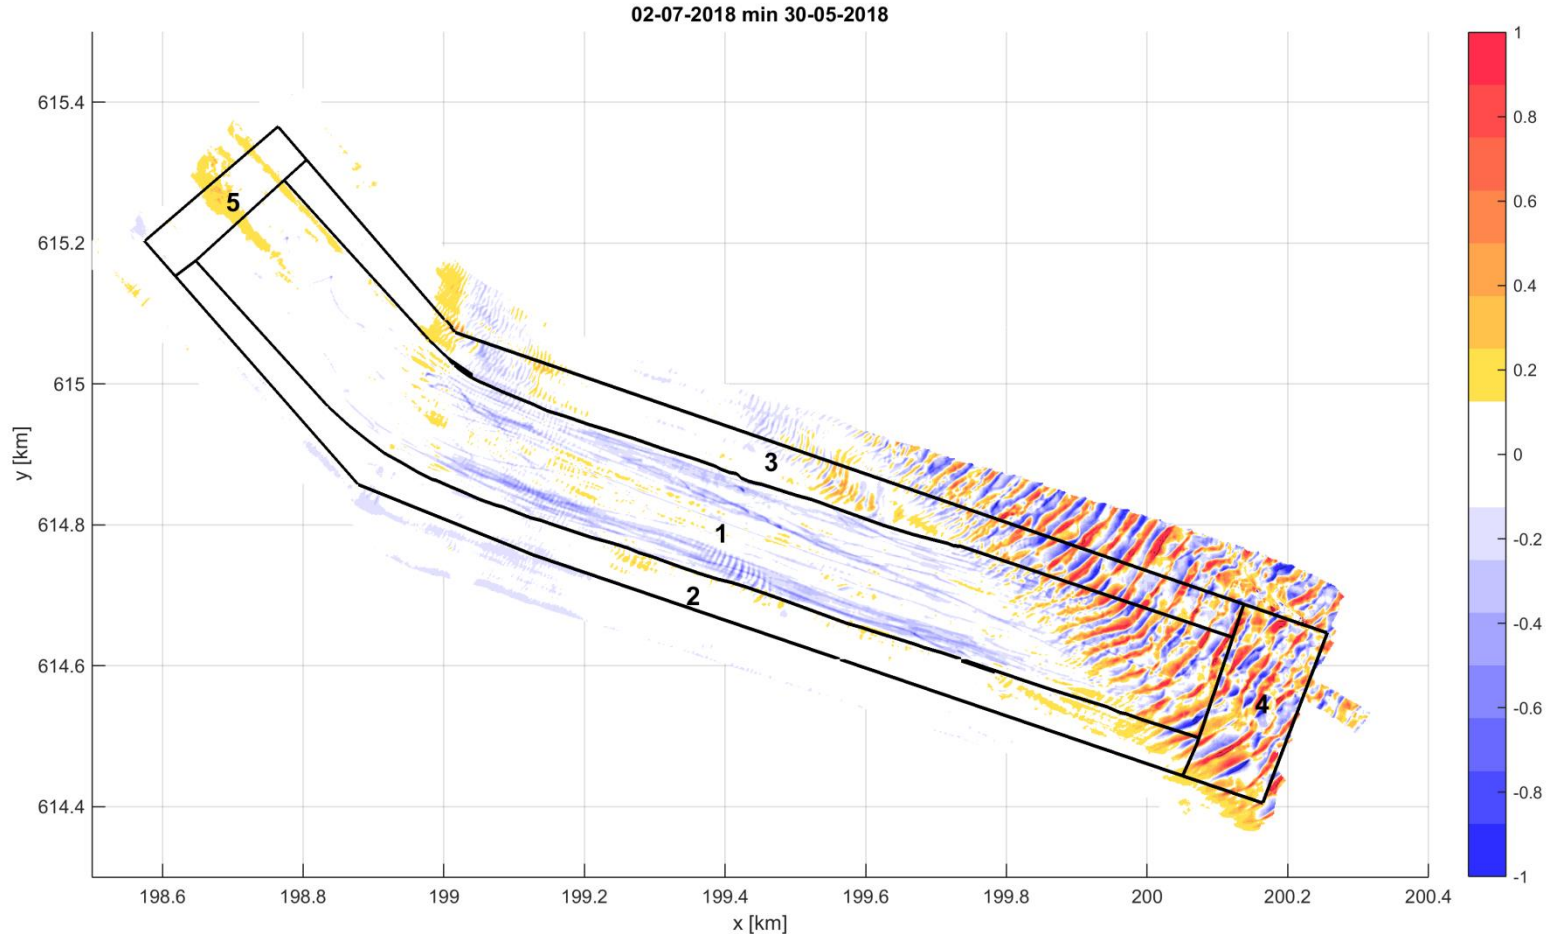
Eerste bagger-sporen in vak 1, verder weinig verandering muv bodemvormen

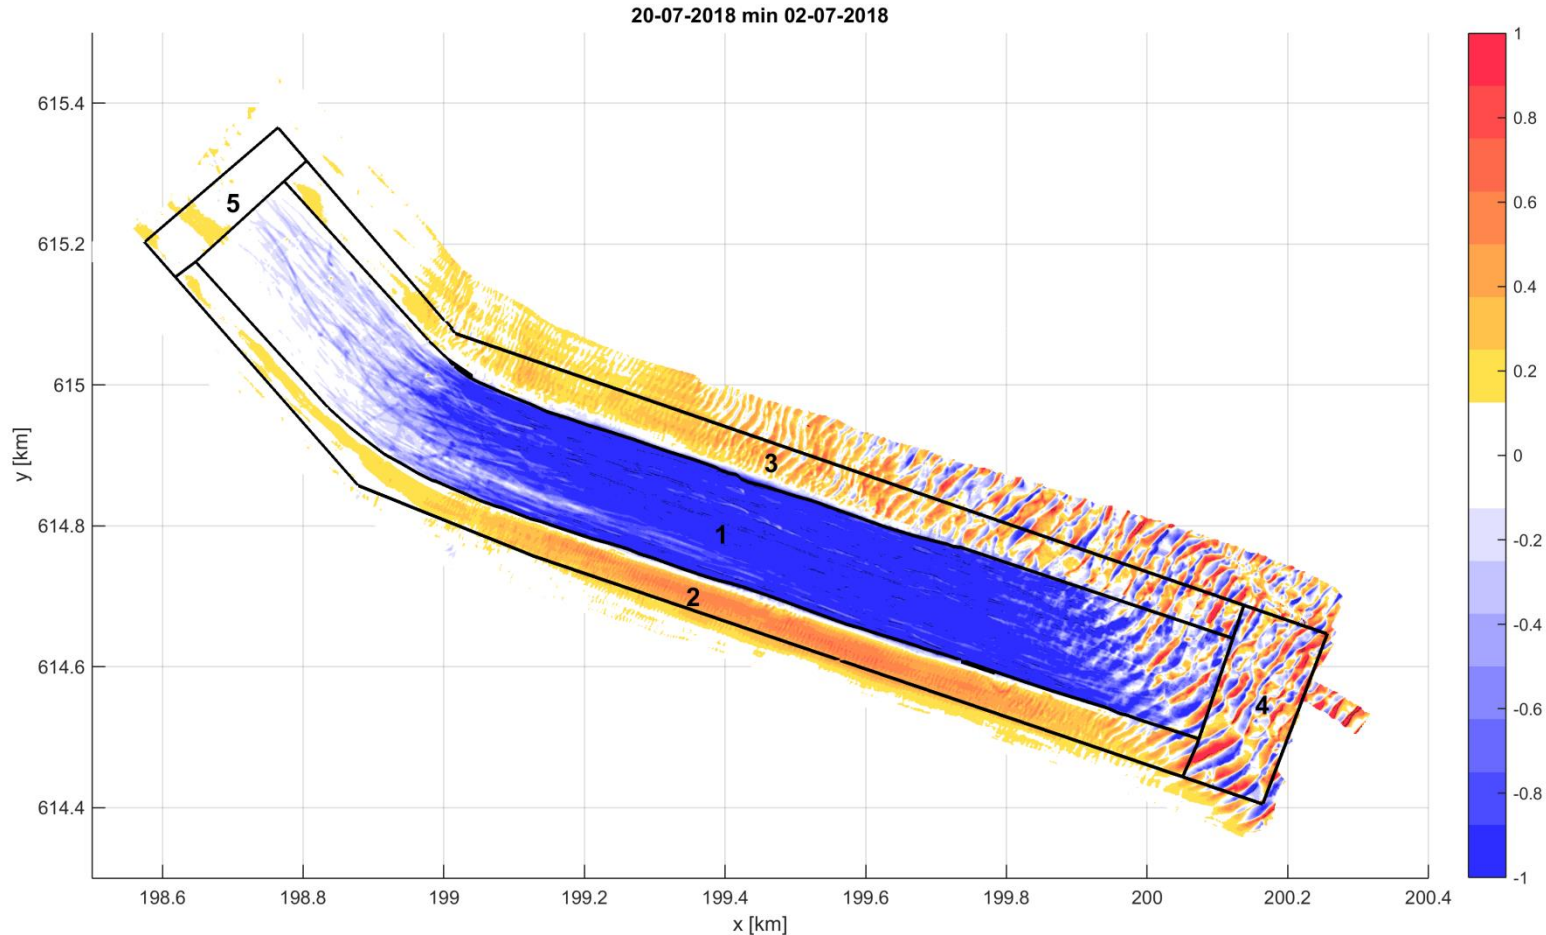
Verdieping afgerond, sediment is deels naar vak 2 en 3
'gerainbowd'

Vak 4 en 5 is geen sedimentatie te zien – aannemer heeft
waarschijnlijk verder weg geklapt

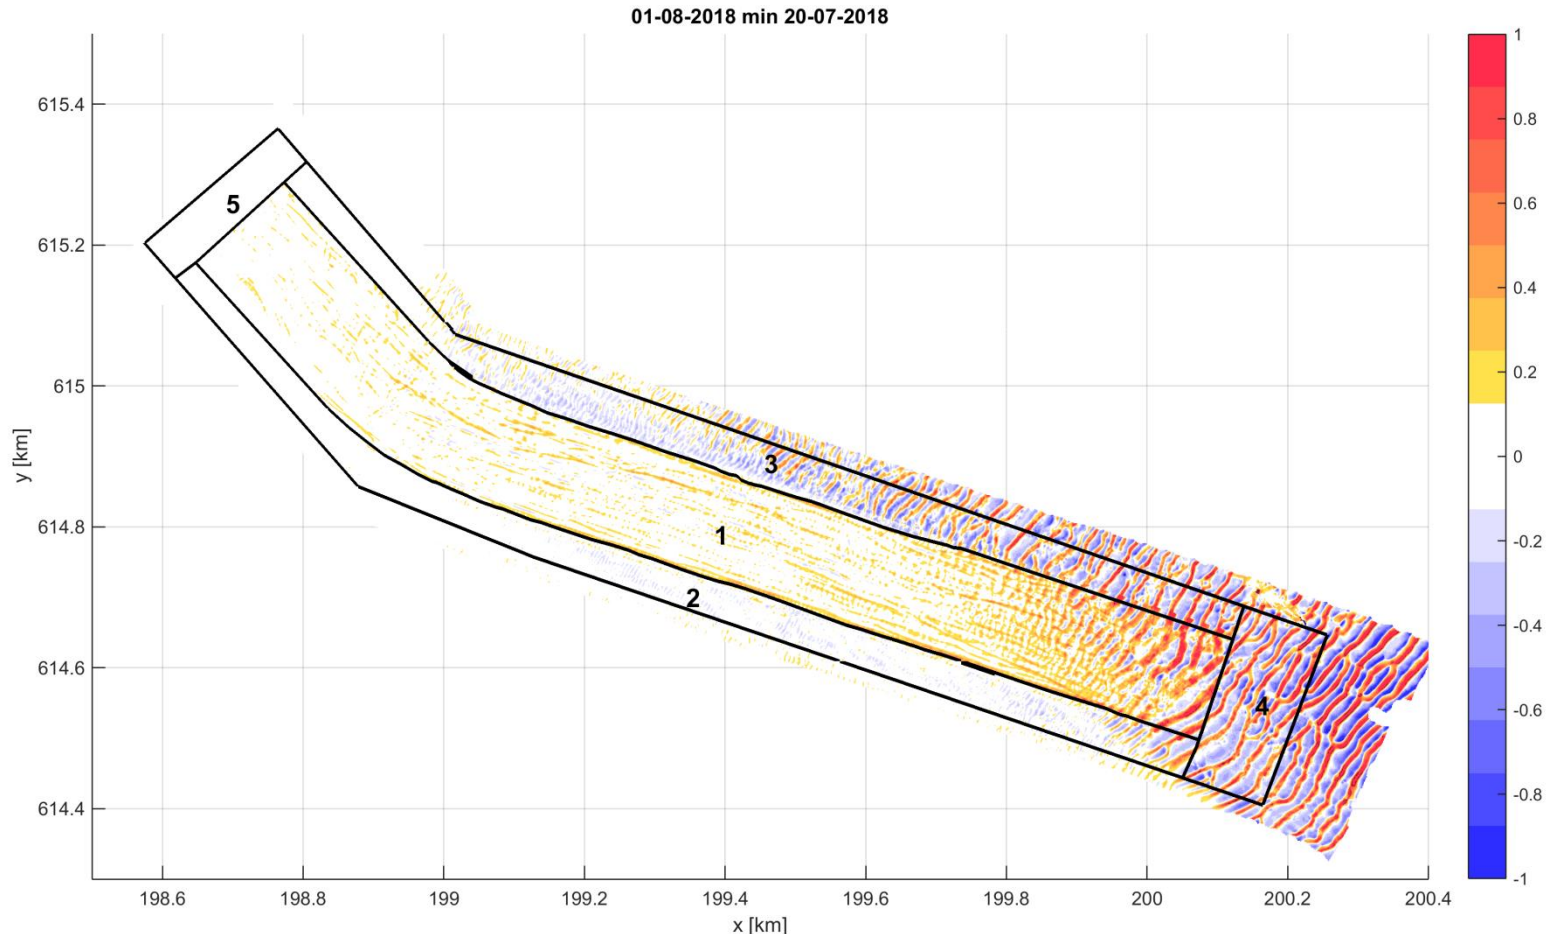
- Vak 1 laat direct aanzanding zien, maar nog gering. Ook vorming van bodemvorming aan oostkant is zichtbaar
- Vak 2 en 3 laten erosie zien
- Vak 4 wordt bepaald door bodemvormen, vak 5 stabiel

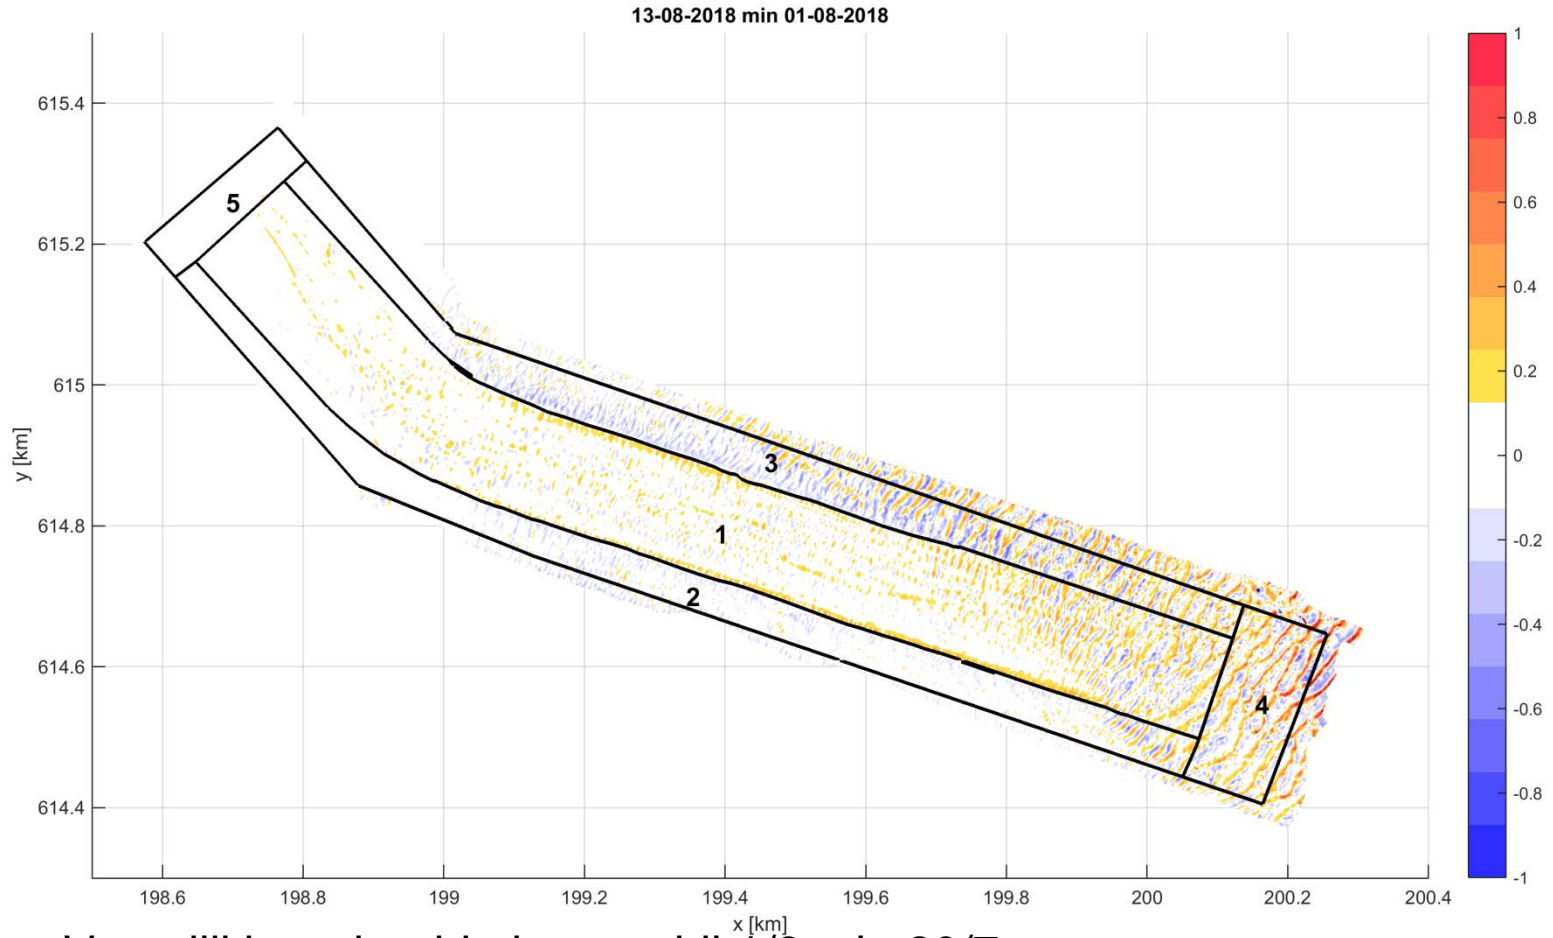
Vergelijkbaar beeld als verschil $1/8$ min $20/7$

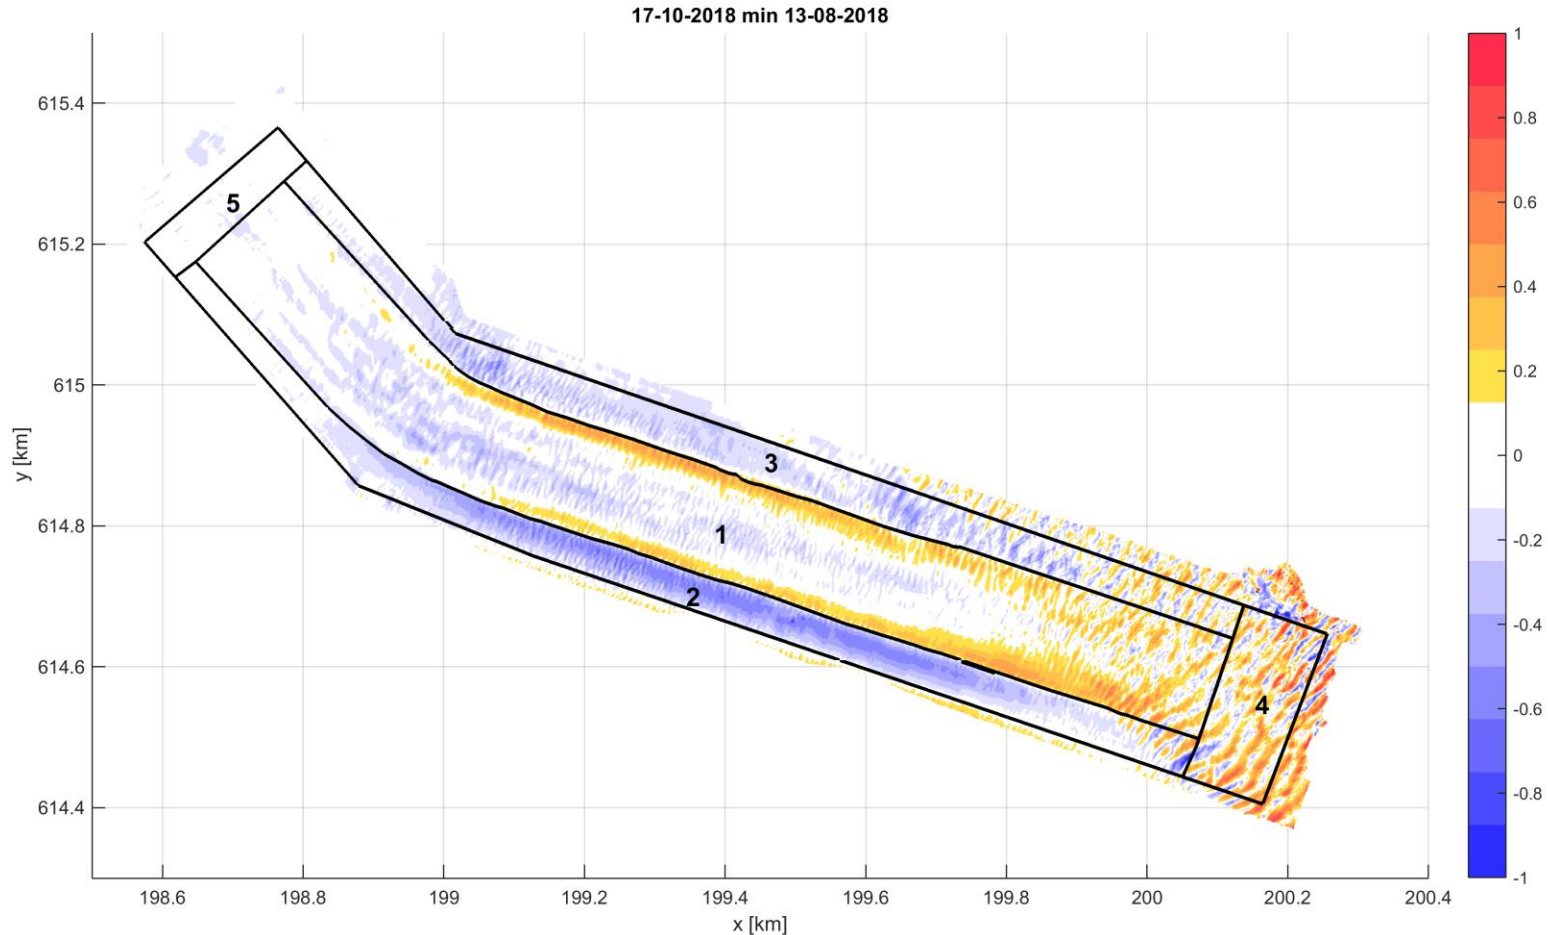
Verdieping van centrale deel van de vaargeul en van de 'bermen',
aanzanding van de randen van de vaargeul en de oostkant

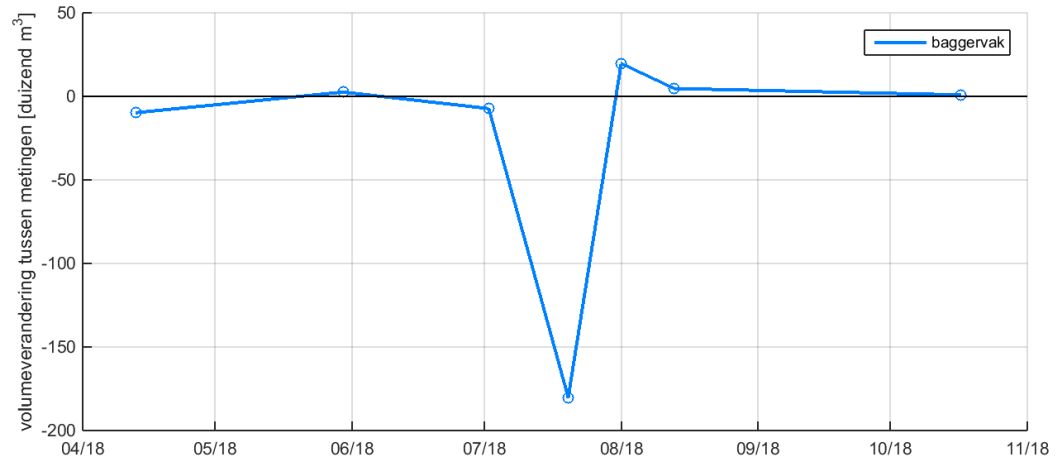
Baggervak:

- Voor verdieping vrij stabiel
- Verdieping in 2 metingen (2/7 en 20/7) in totaal bijna 190.000 m³
- Daarna ca. 25.000 m³ sedimentatie, ~1000 m³/dag
- Tussen aug en okt vrijwel stabiel

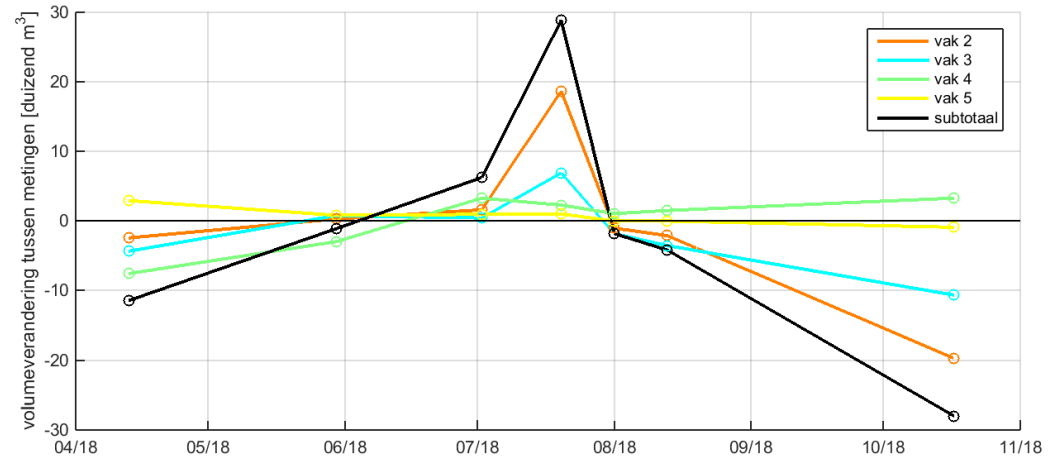
Overige vakken: :

- Voor verdieping wat erosie
- Tijdens verdieping ca. 35.000 m³ toegenomen, vooral in vak 2 en 3
- Daarna erosie in de vakken m.u.v. vak 4 waar lichte sedimentatie is
