# Ontwikkeling verdiepte doorgang Westgat, Friesche Zeegat

- werkdocument met updates na inwinning nieuwe data

Tommer Vermaas  
Erik van Onselen

Versie 1.5 – 5 december 2019

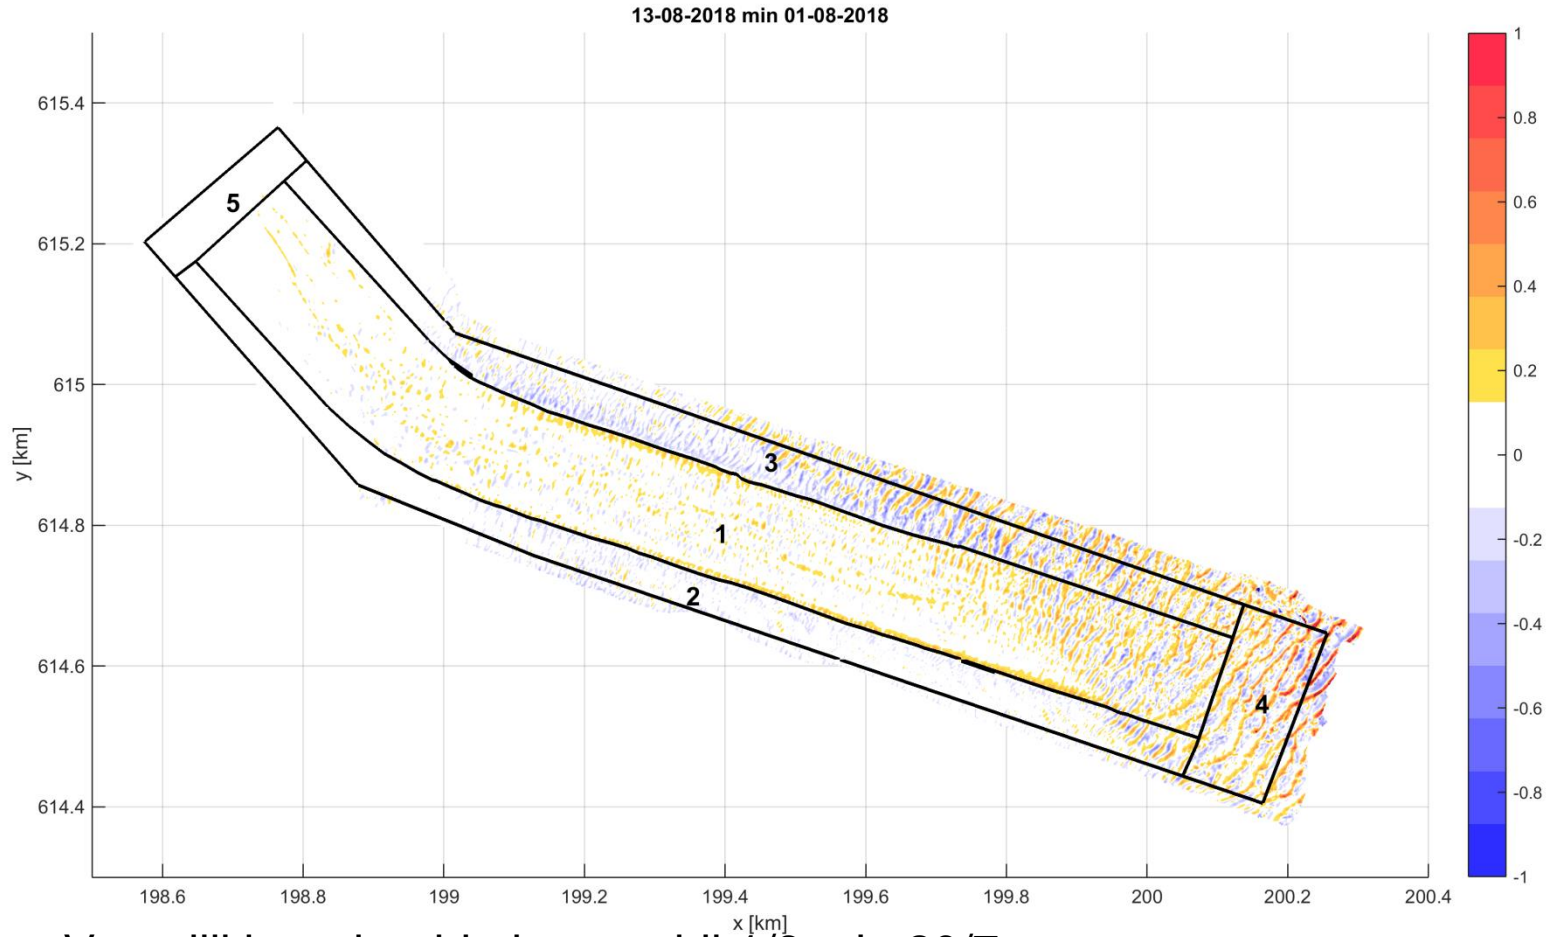
Vergelijkbaar beeld als verschil  $1/8$  min  $20/7$
