# POVM Eemdijkproeven

Factual report monitoring aanleg full-scale  
proeven  
Product R

MACRO  
STABILITEIT

Titel	Project	Kenmerk	Pagina's
Factual report monitoring aanleg full-scale proeven Product R	11200956-012	11200956-000-GEO-0003	34

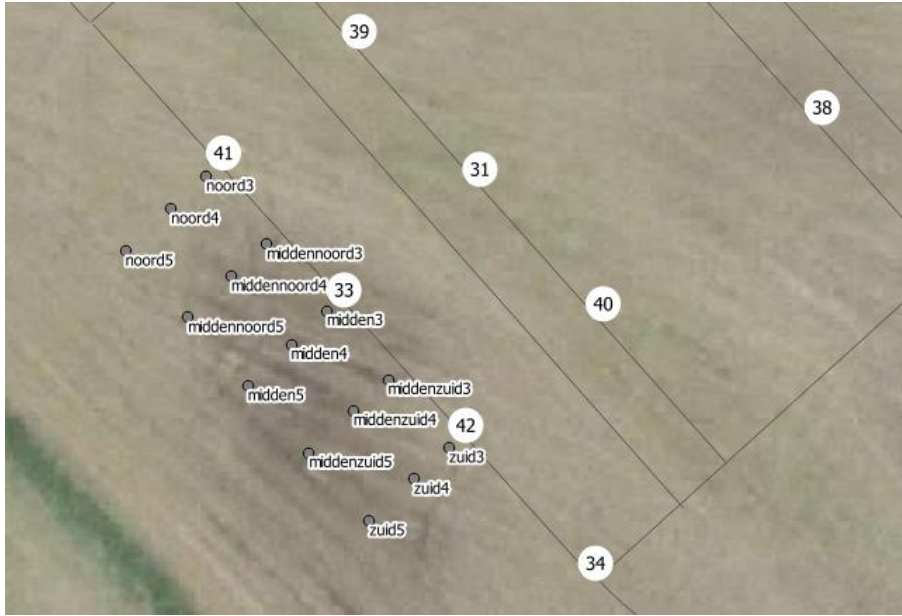
Figuur 3.4 Locatie kleistaven voor groene dijk

In onderstaande Figuur 3. zijn de locaties van de kleistaven aangegeven ter plaatse van de groene dijk aangegeven.

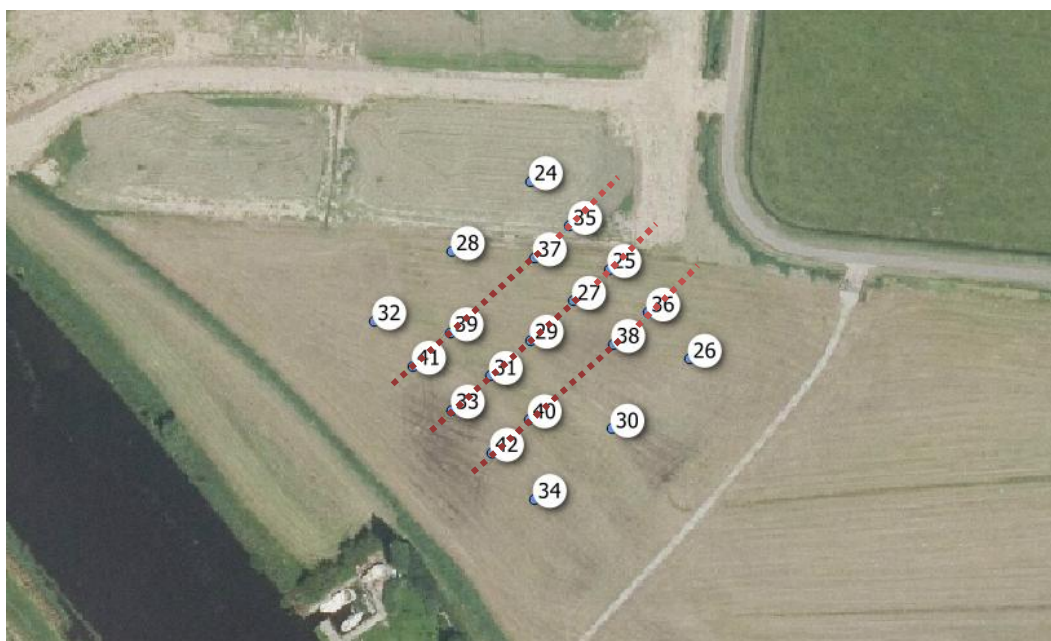
Figuur 3.5 Ligging zettingsmeetslangen onder ophoging

De slangen in Figuur 3.5 zijn ‘onderbroken’ om ruimte te maken voor de latere installatie van de damwand van locatie 37 naar 27 naar 38.

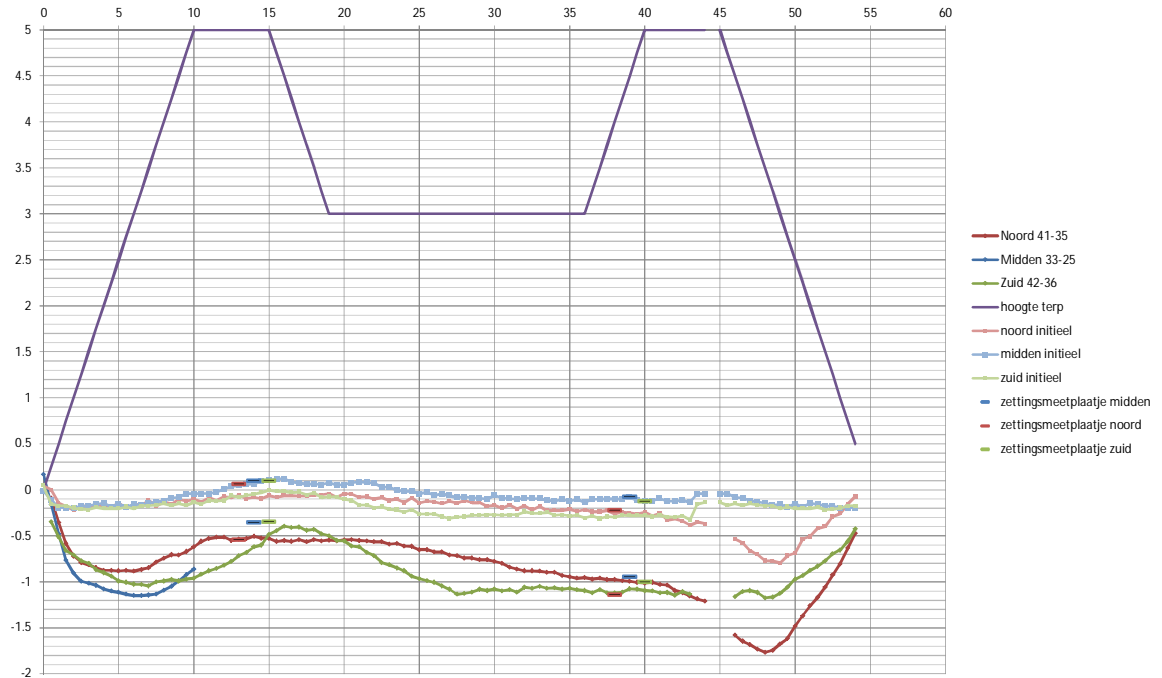
Figuur 5.7 Initieel verloop en verloop aan eind van zettingsmeetslangen in meetraaien

De grootste zetting is gemeten in de gedempte greppel onder de blauwe dijk. Verder is onder de groene dijk de locatie waar een oude zomerkade heeft gelegen duidelijk zichtbaar, omdat daar de zetting relatief minder is (zie ook de zettingplaatmetingen). Opvallend is dat dit voorbelaste gebied ter plaatse van de noord raai veel breder is dan ter plaatse van de zuid raai. Uit infrarood satellietmetingen [Luchtfoto 2016 Ortho 25cm Infrarood, <https://www.pdok.nl>] zijn de natte plekken (met slappe ondergrond) en droge/hogere plekken (met het voorbelaste deel) wel te zien, maar is er geen breder voorbelaste deel te herkennen.

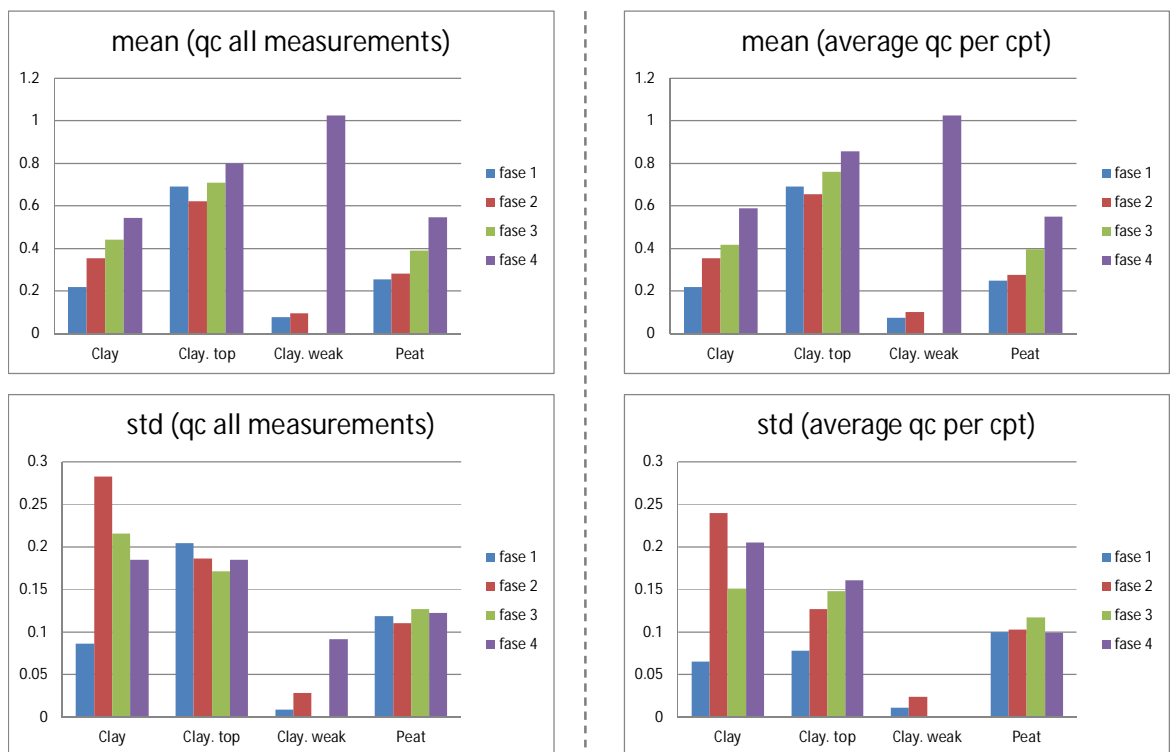
Figuur 5.22 Statistische resultaten van metingen sterkte-ontwikkeling in klei- en veenlagen

In de grafieken in Figuur 5.22 is het gemiddelde en de standaardafwijking bepaald voor de verschillende grondlagen per fase. Hierbij is onderscheid gemaakt in statistiek op alle gemeten sondeerwaarden (links) en statistiek op de laaggemiddelde sondeerwaarde per sondering. De grafieken laten zien dat het voor het rekenkundig gemiddelde en de standaardafwijking niet veel uitmaakt of wordt gerekend met alle metingen van de conusweerstand of met het gemiddelde van de metingen. De standaardafwijking van de lokaal gemiddelde conusweerstand is over het algemeen lager dan de standaardafwijking van alle meetpunten los. Dit is volgens verwachting, omdat een deel van de spreiding al is uitgemiddeld.

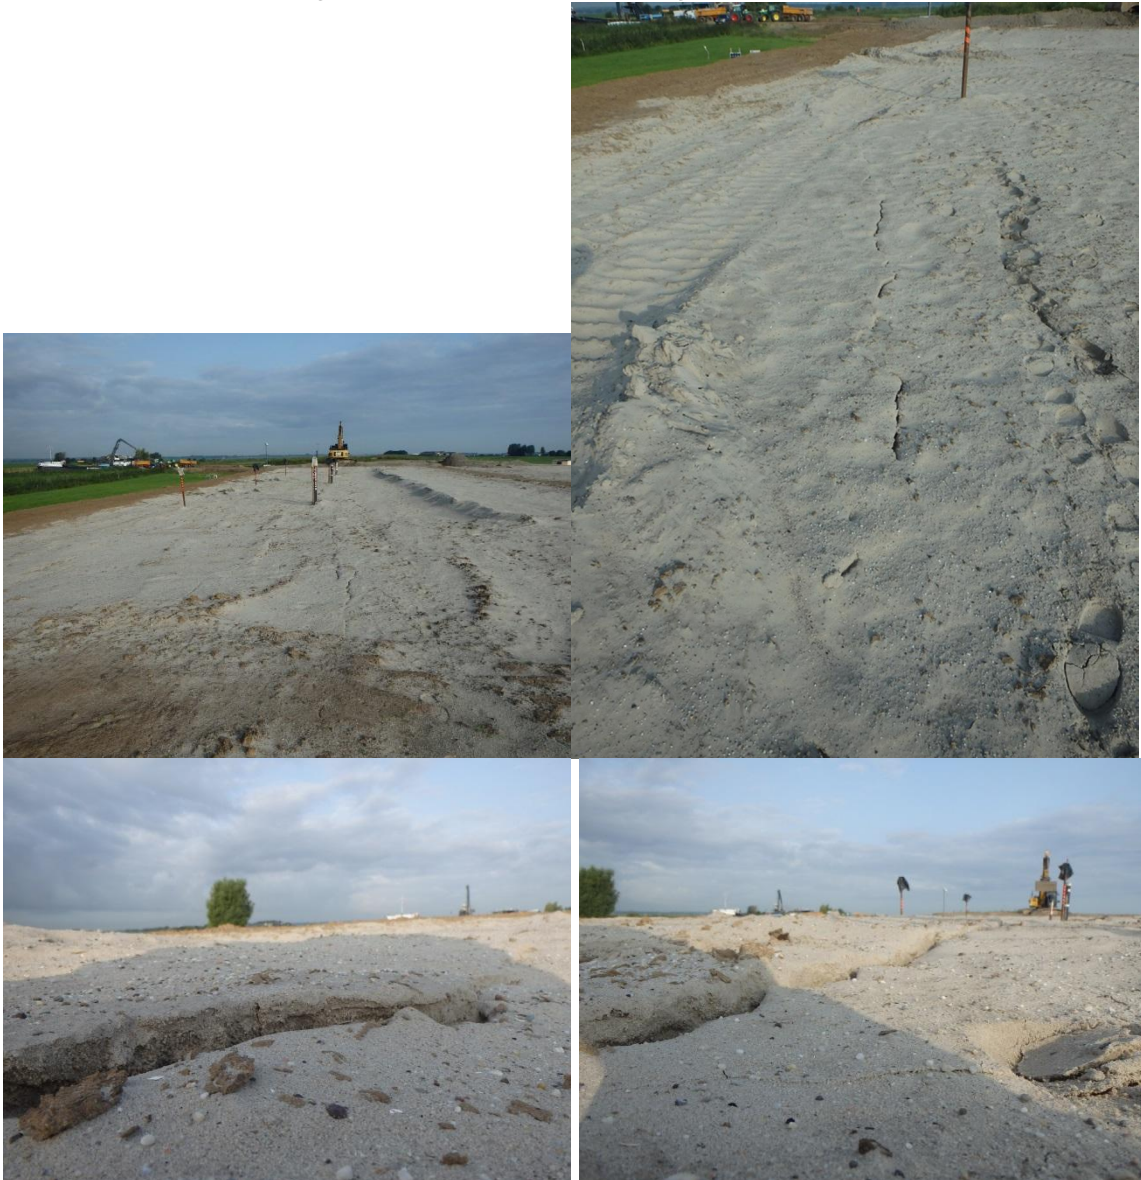
10 juli 2017: Kleine zettingsscheurtjes in zandlichaam groene dijk

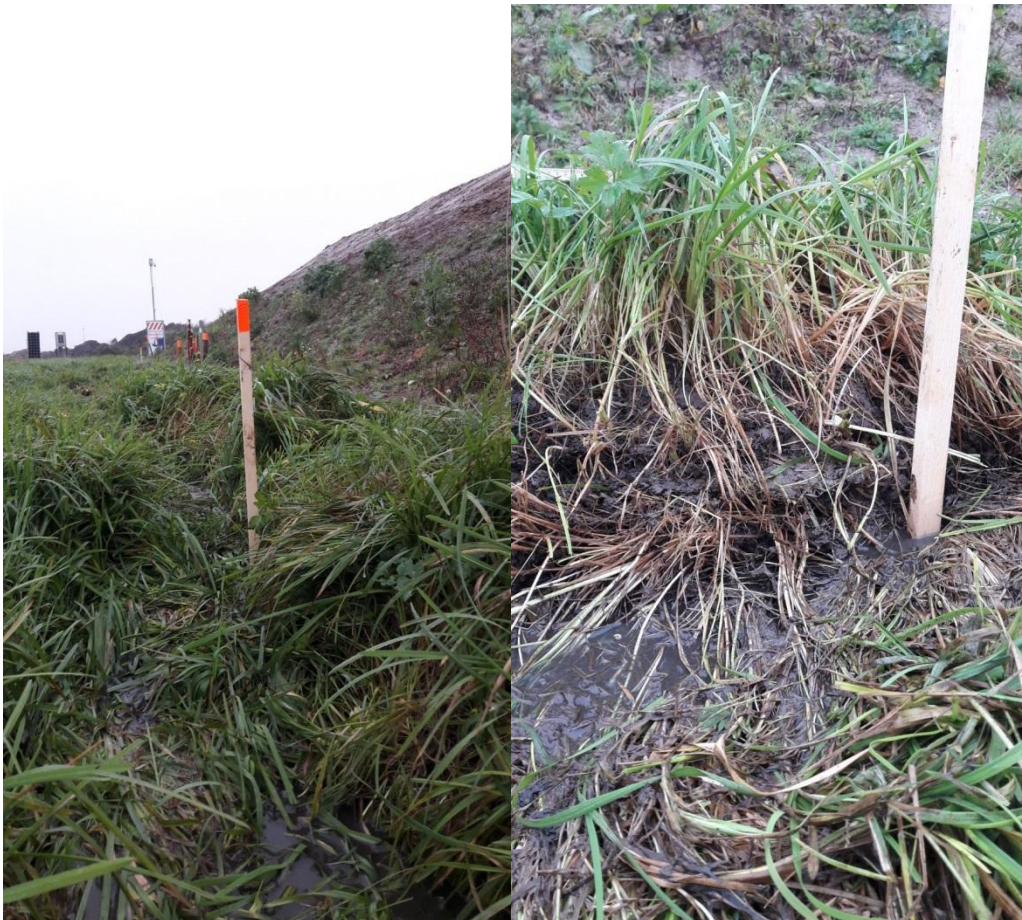
Foto C.1 Scheurvorming in binnendijks maaiveld groene proefdijk dd 21 november 2017

Ten behoeve van het vastleggen van het bezwijkvlak tijdens de proef worden er ter plaatse van het te verwachten schuifvlak een aantal verticale klei-bentoniet staafjes geplaatst. Dit plaatsen gebeurt met een kraan. Tijdens deze werkzaamheden, welke op dinsdag 21 november langs de groene dijk en op woensdag 22 november langs de blauwe dijk zijn uitgevoerd, is een opbolling van de binnenteen en wat scheurvorming in het binnendijkse maaiveld ter plaatse van de groene dijk waargenomen, zie de onderstaande foto's.

Op de linker foto van Foto C.1 is de opbolling goed zichtbaar. Langs de teenlijn is een strook van 1 m (in dwarsrichting op de dijk) over grotere lengte omhoog gekomen. Op de rechterfoto van Foto C.1 is scheurvorming zichtbaar aan de rand van deze opbolling. De scheurvorming is ondiep en lijkt enkel en alleen in de graszode aanwezig te zijn. Naar schatting is deze strook circa 0,2 m omhoog gekomen.

Op de kruin van de groene dijk alsmede op het binnentalud zijn geen scheuren of andere signalen waargenomen.
