POVM Eemdijkproef

Factual report opbouw FSP-groen/blauw
Product T

Project 11200956-012-GEO-0004 **Pagina's** 20

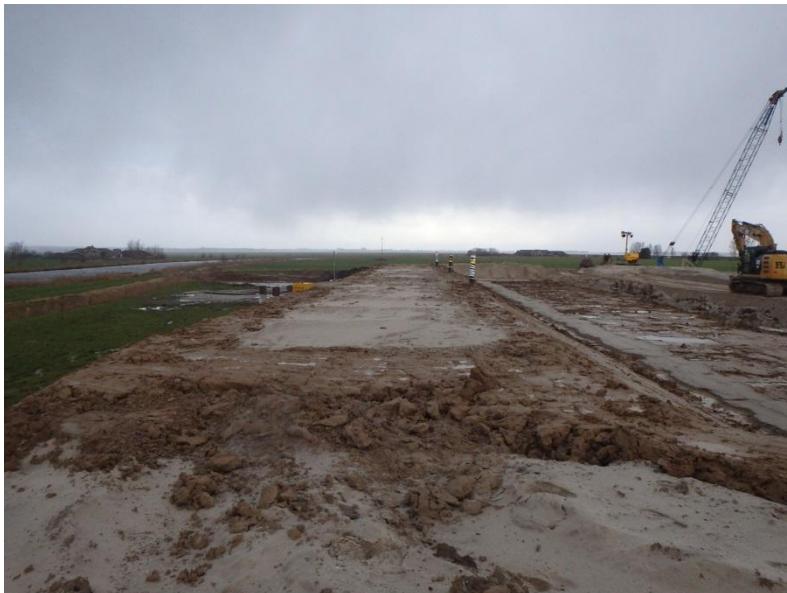
Foto 3.1 Aanbrengen kleibekleding op taluds testdijk en bodem bassin

- Op het buitentalud en bodem waterbassin is 0,3 m klei is aangebracht (zie Foto 3.1).
- Het binnentalud is afgedekt met klei (zie Foto 3.3).
- Op de dijk zijn 7 containers (vloeistofdicht) geplaatst met een vulvolume van 40 m³. De containers zijn 7 m lang en 2,2 m breed. De containers zijn met de draadkraan geplaatst en staan op het zand, de containers zijn niet op schotten geplaatst (zie Foto 3.2).

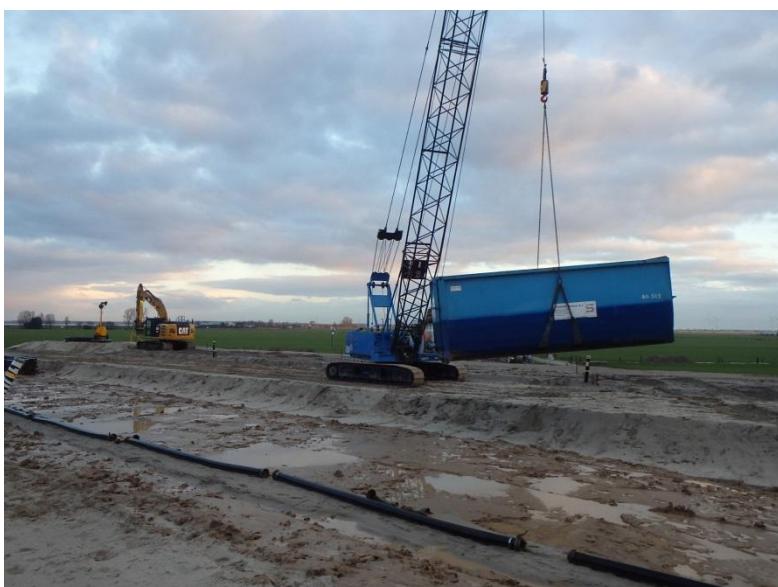
Foto 3.2 Plaatsen van de containers op groene proefdijk met de draadkraan

- Op de kruin zijn met de draadkraan (zoals bij de groene dijk, zie Foto 3.2) 7 vloeistof-dichte containers geplaatst van 7 m lang en 2,2 m breed met een vulvolume van 40 m³. De containers staan direct op het zand, de containers zijn niet op schotten geplaatst.

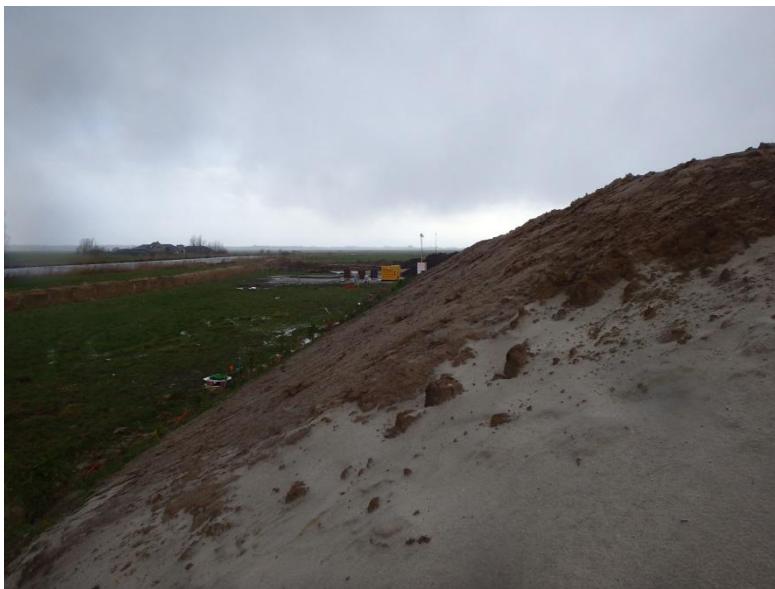
Foto 3.3 Kleibekleding op het binnentalud

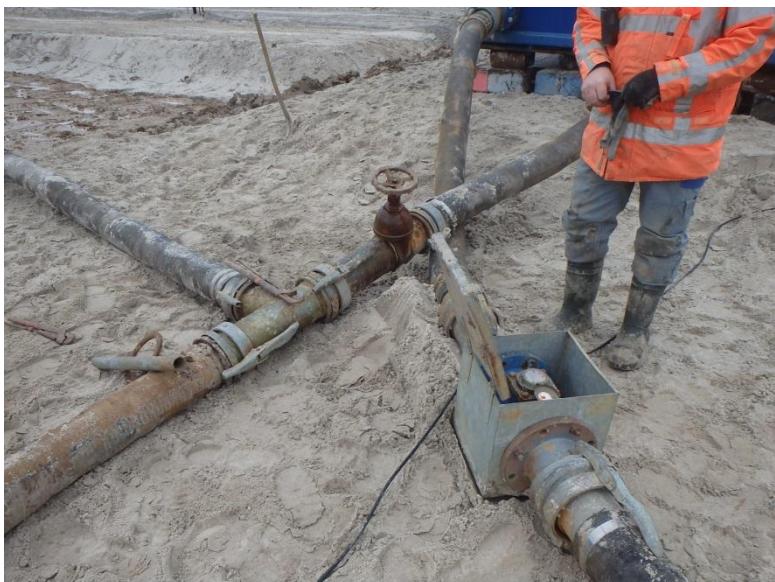
Foto 3.4 Overzicht van de vulleiding en de infiltratie leiding naar de zandkern (niet op de foto, de afsluiter naar de langsleiding voor het vullen van de containers, en niet aanwezig de afsluiter achter de debietmeter op de infiltratie leiding

- De buffercontainer wordt volgepompt met water door de Betsy Pomp die zijn water vanuit de Eem haalt (zie Foto 3.5).
- Aan de onderzijde van de buffercontainer is een afsluiter geplaatst. Vanaf de afsluiter is een buis gelegd naar de debietmeter. Achter de debietmeter is een tweede afsluiter geplaatst waarmee het infiltreren wordt geregeld. Op deze wijze is voor de debietmeter altijd een volle leiding aanwezig en is het afgelzen debiet betrouwbaar (zie Foto 3.4).

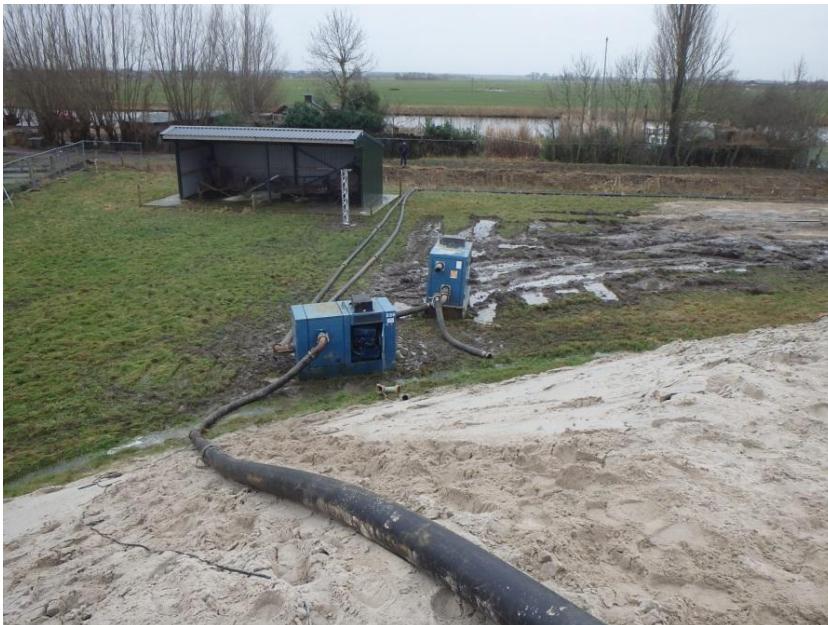
Foto 3.5 Betsy pomp en de aanvoerleiding naar de buffercontainer

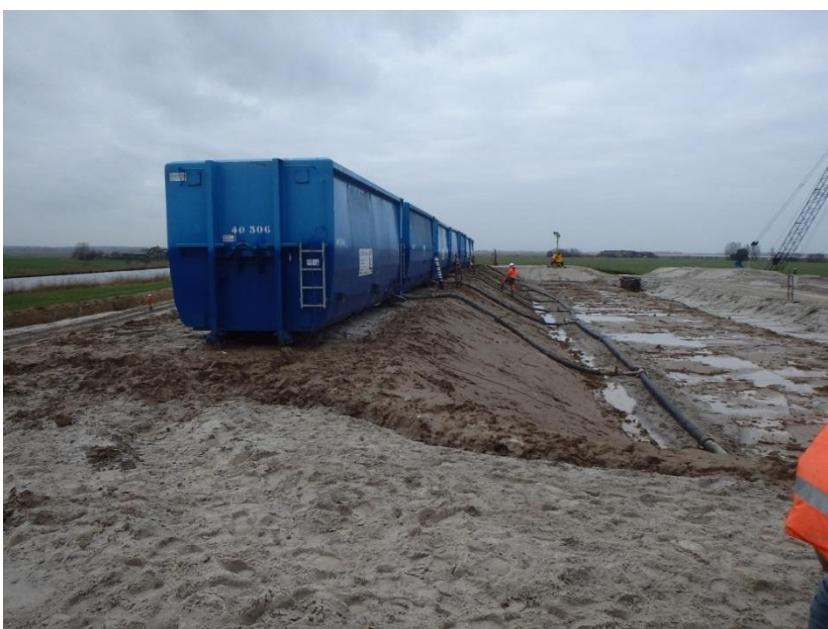
Foto 3.6 Containers met aan de onderzijde de langsleiding met vulleiding naar de container waarvan elke vulleiding is voorzien van een afsluiter (de containers worden van onderaf gevuld)

- De langsleiding is voorzien van 1 bochtstuk aan het eind en 6 T-stukken inclusief afsluiter voor het vullen van de 7 containers (zie Foto 3.6).
- Het vullen van de containers gebeurt direct vanaf de pomp.

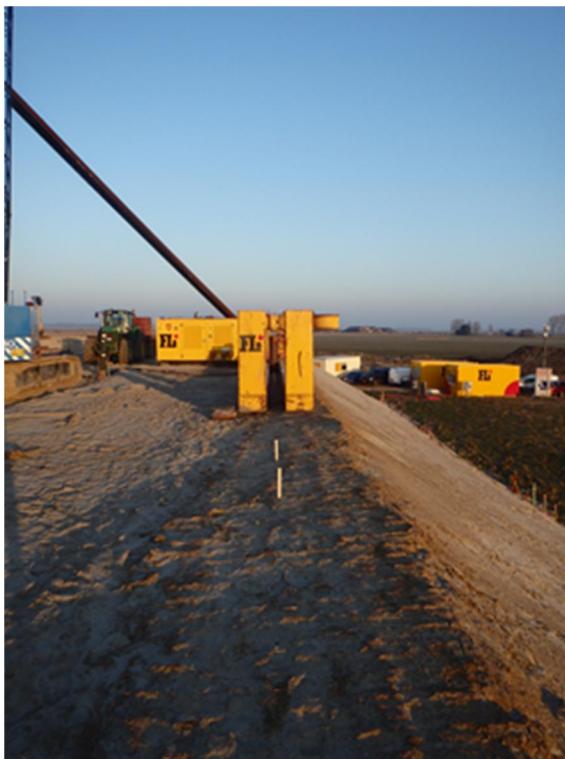
Foto 4.1 Heigording tbv plaatsvastheid damwandplanken tijdens installatie

- Plaatsing heigording ten behoeve van plaatsvaste damwandinstallatie (zie Foto 4.1).
- Aanvoer van (geïnstrumenteerde) damwandplanken op platte kar (zie Foto 4.2).

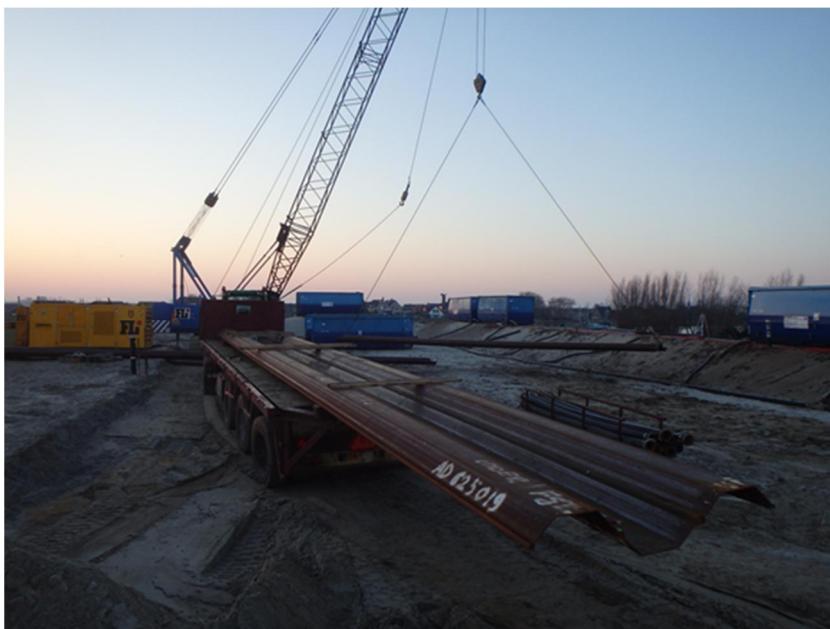
Foto 4.2 Aanvoer (geïnstrumenteerde) damwandplanken met kar

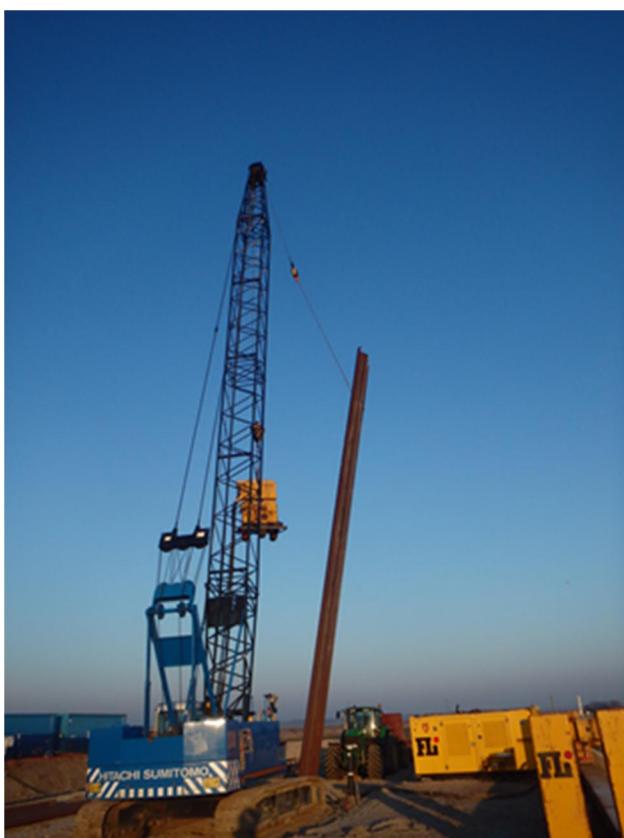
Foto 4.3 Oppikken damwandplank mbv strop

- Vanuit het midden zijn de damwandplanken als volgt eerst richting de zuidkant en vervolgens richting de noordkant van het dijktraject geïnstalleerd:
 - Oppikken damwandplank met strop (Foto 4.3).

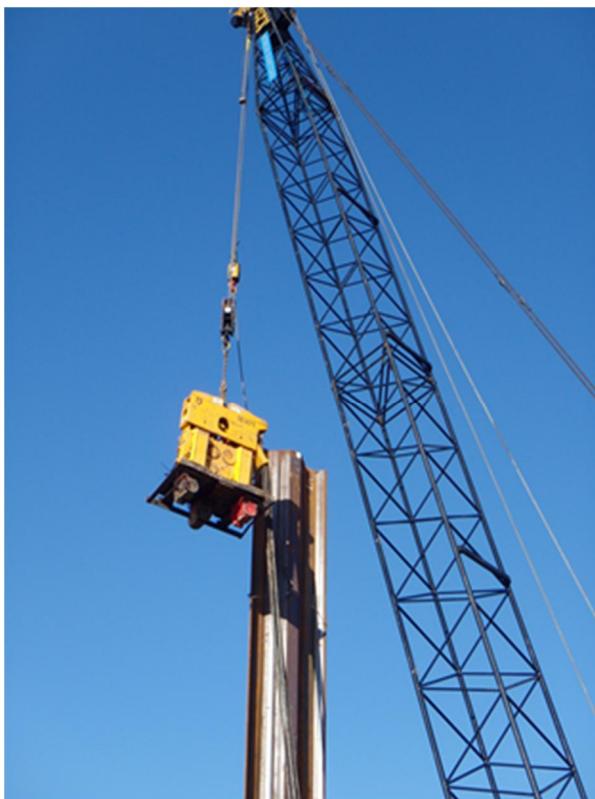
Foto 4.5 Op kop van GU8N-triplet plaatsen van 16VM-trilblok met drievoedige klem

- Plaatsen damwandplank in hulpconstructie (zie Foto 4.4).
 - Op kop damwandplank zetten van trilblok met drievoedige klem (Foto 4.5).
 - In heiframe positioneren van damwandplank met trilblok PVE 2316 (Foto 4.6).

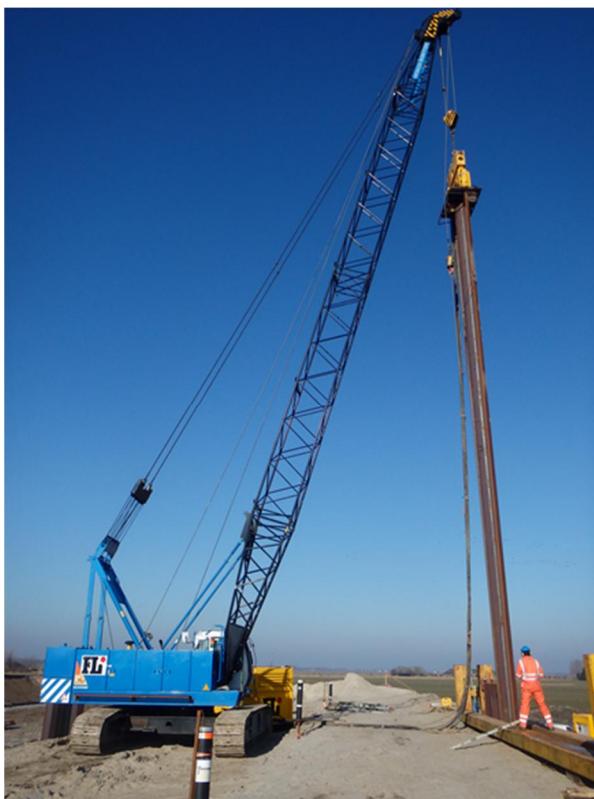
Foto 4.6 Positioneren van damwandplank met trilblok in heiframe

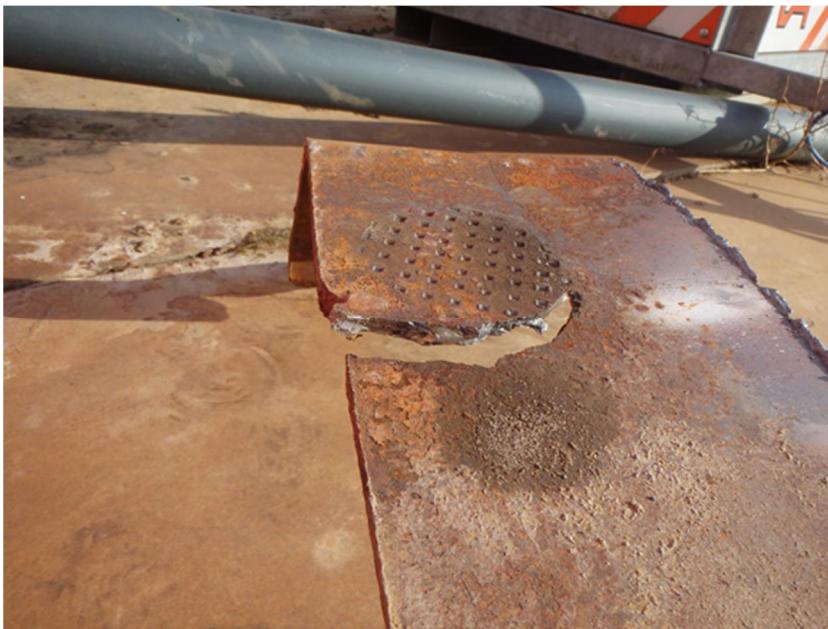
Foto 4.8 Schade aan plankkop tpv klemmen op afgebrand stuk damwand

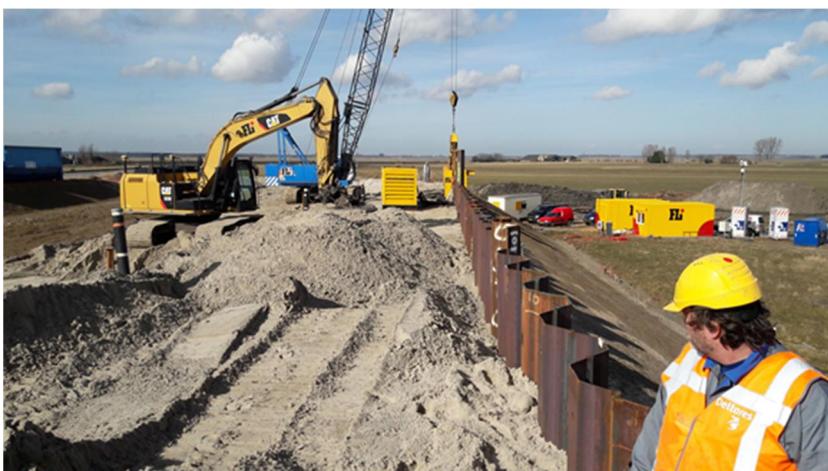
Foto 4.9 Op hoogte brengen van kruin blauwe proefdijk mbv zand heiplatform

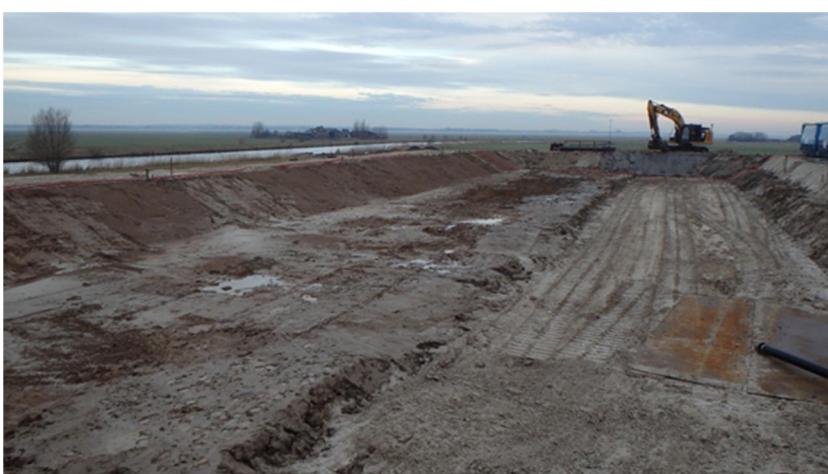
Foto 4.10 Aanbrengen kleibekleding op bodem waterbassin (aan zijde groene dijk) en langs taluds

- De bassinbodem (aan de groene dijkzijde) en de taluds langs het waterbassin zijn met een kleibekleding van 0,3 m á 0,5 m afgewerkt (zie Foto 4.10).
- Alle junction boxes op de meetplanken zijn nagelopen (zie Bijlage C.2) en, waar nodig en indien mogelijk, zijn reparaties aan de glasvezels uitgevoerd (zie Foto 4.11). Dit heeft uiteindelijk als resultaat gehad (zie Bijlage C.3) dat qua monitoringsinstrumenten:

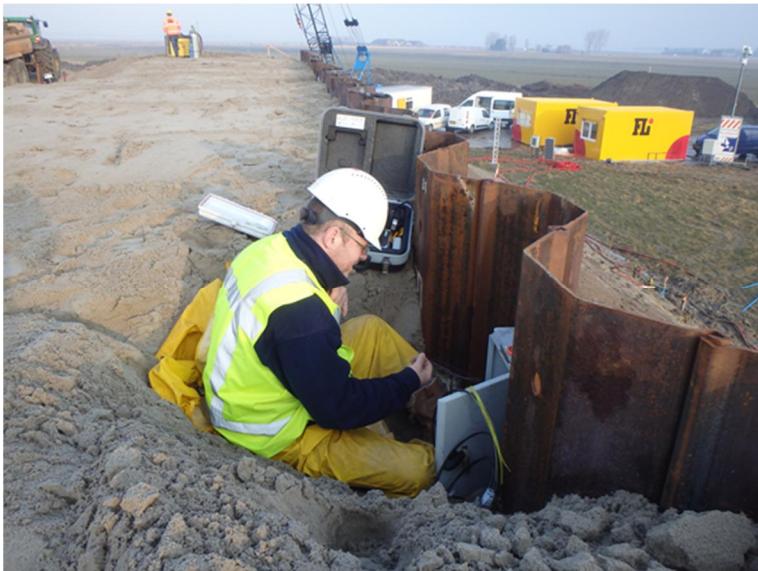
Foto 4.11 Reparatie junction boxes op meetplanken blauwe proefdijk

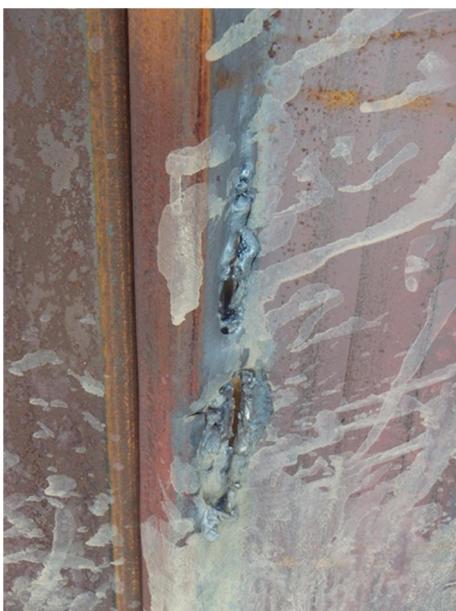
Foto 4.12 Voorbeeld schade aan damwandslot tgv installeren

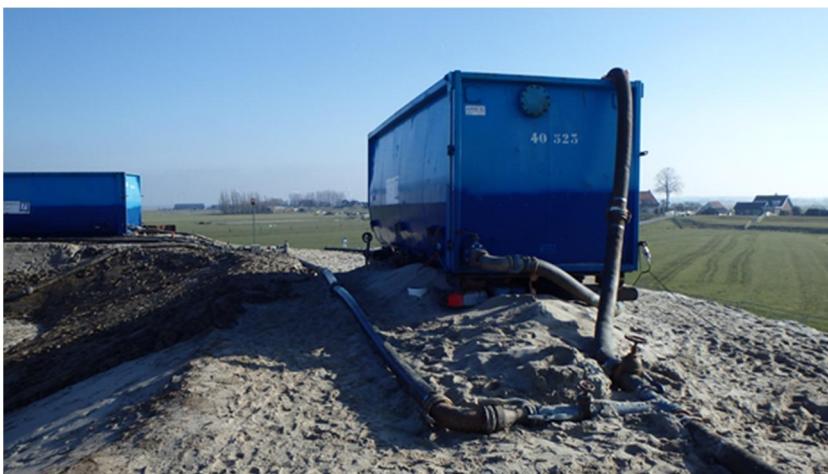
Foto 4.13 Verhoogde plaatsing buffercontainer op zuidelijke kopse kant

- Wat betreft de pompsystemen voor het waterpeil in de ontgraving en de infiltratie van de zandkernen van de blauwe dijk en het binnentalud het volgende:
 - Met een pomp kan water vanuit de Eem via een aanvoerleiding inclusief afsluiter naar deze buffercontainer worden gepompt (zie Foto 4.14).
 - Het vullen van de buffercontainer gebeurt direct vanaf de pomp.
 - Aan de onderzijde van de buffercontainer is een afsluiter geplaatst (zie Foto 4.13).

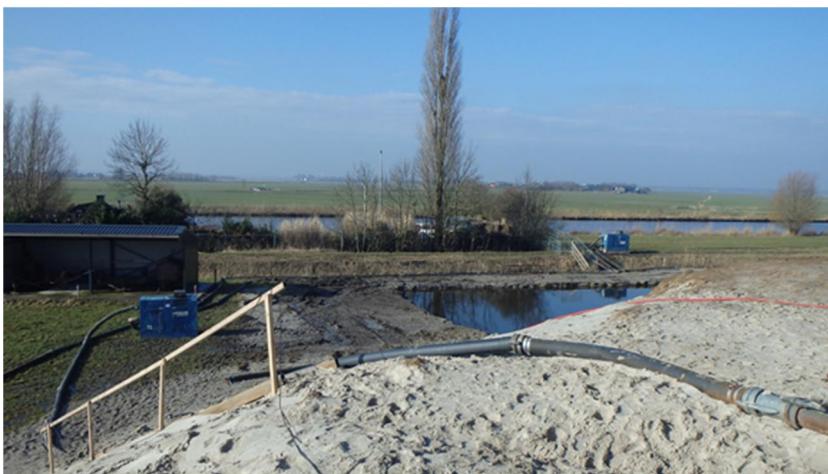
Foto 4.14 Locaties pompen tbv vullen ontgraving (rechts) en vullen buffercontainer (links) bij aanvang proef

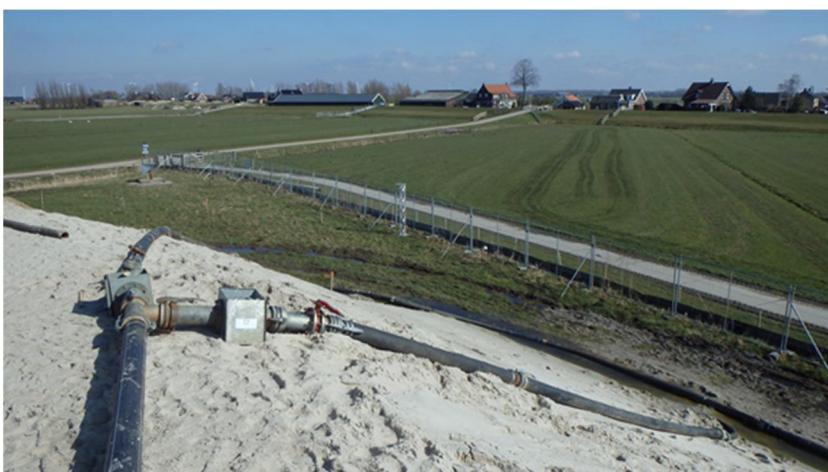
Foto 4.15 Overzicht infiltratie leiding naar zandkern binnentalud (links) en zandkern blauwe dijk (rechts), inclusief debietmeters en afsluiters

- Achter beide debietmeters is een tweede afsluiter geplaatst waarmee de infiltratie van de zandkernen wordt geregeld. Zo is voor de debietmeters altijd een gevulde leiding aanwezig en is het afgelezen debiet betrouwbaar.

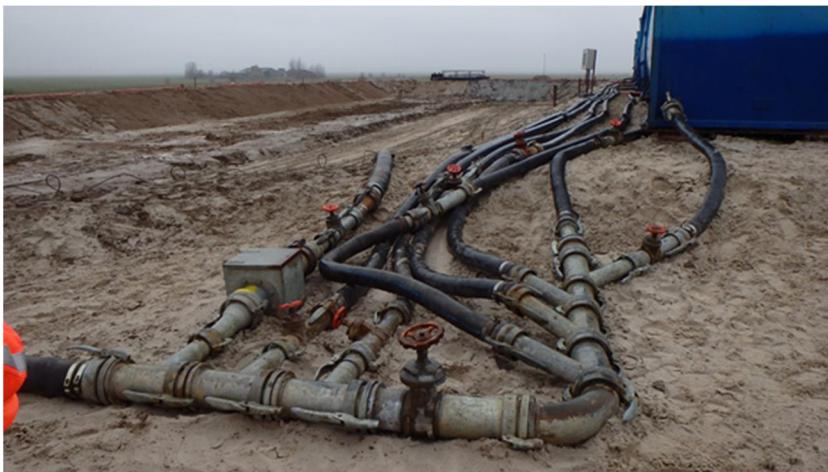
Foto 4.16 Overzicht afsluiters voor vulleiding containers en waterbassin vanaf zuidelijke kopse kant

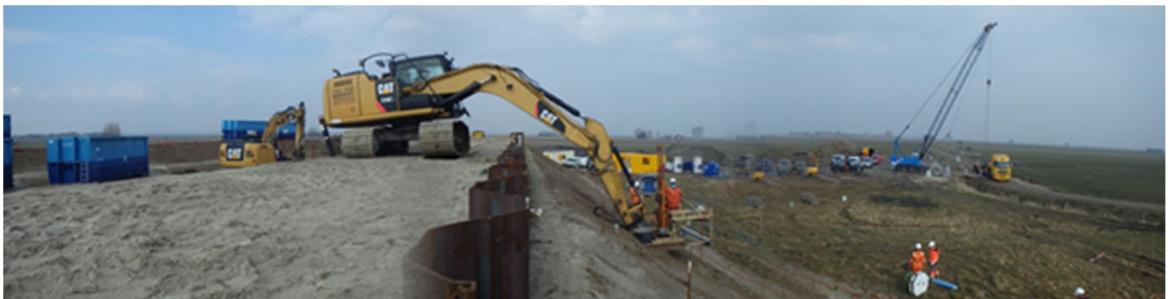
Foto 4.17 Werkwijze aanbrengen monitoringsinstrumenten in talud van blauwe proefdijk

- Vanaf de kruin van de blauwe dijk zijn met een bak gemonteerd op een kraan (zie Foto 4.17 en Foto 4.18) geotechnische monitoringsinstrumenten in talud gepositioneerd.

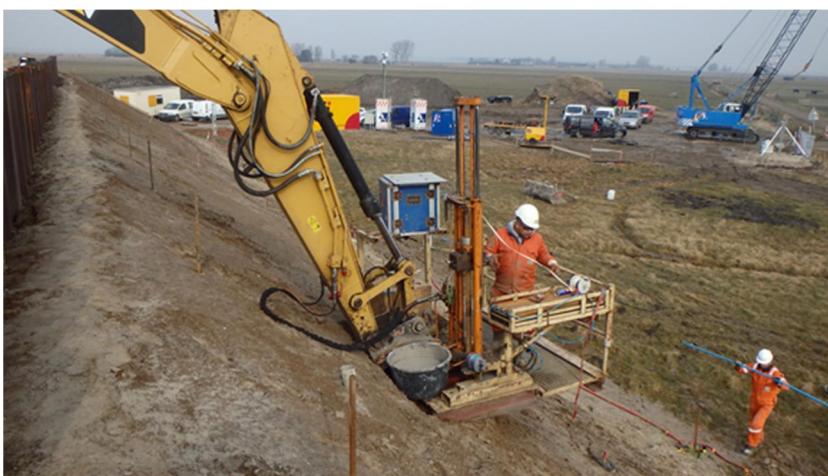
Foto 4.18 Detail van aanbrengen monitoringsinstrumenten in talud van blauwe proefdijk

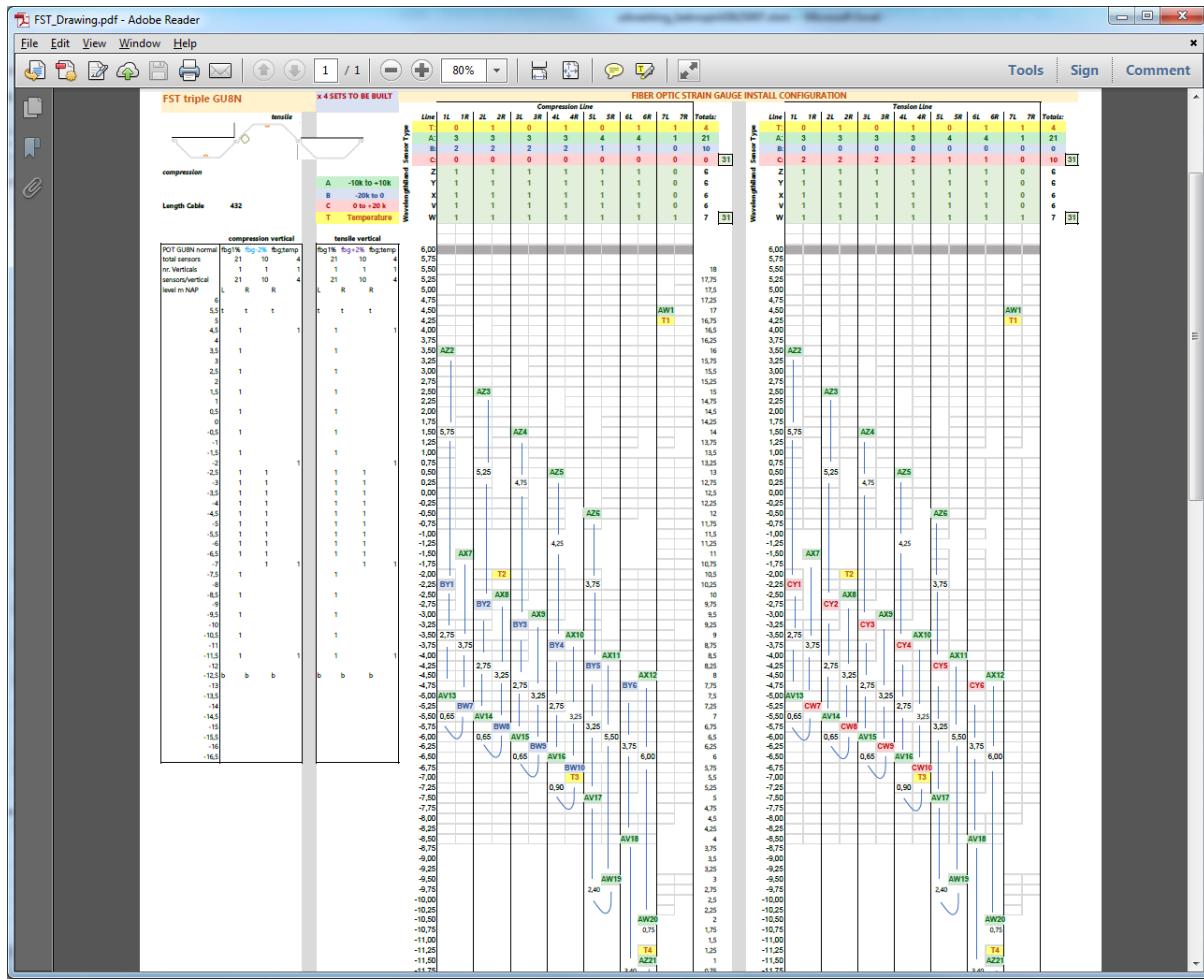
De locaties van de sensoren op de plank zijn weergegeven in een pdf bestand. Een snapshot is hieronder weergegeven.

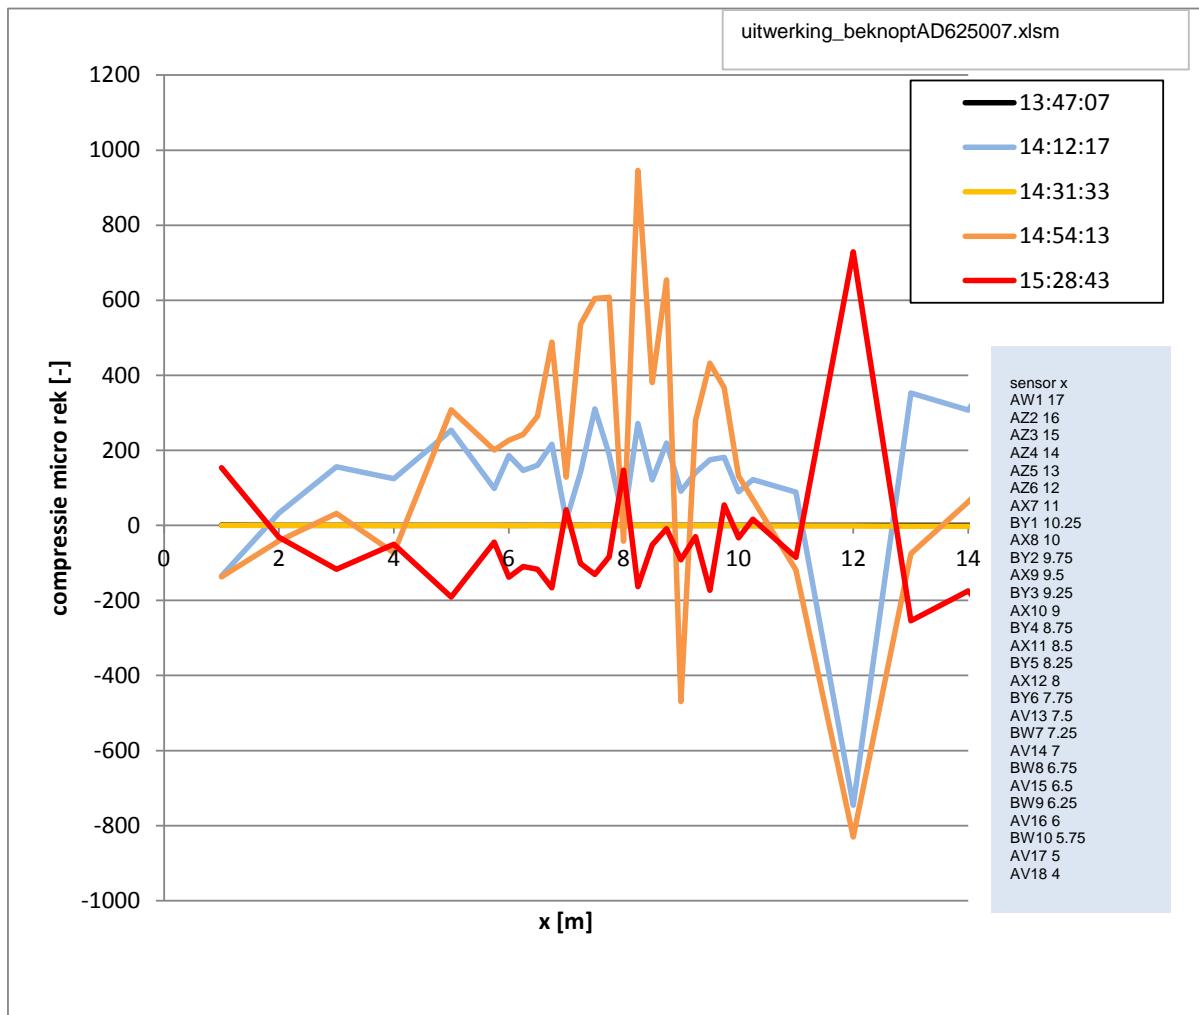
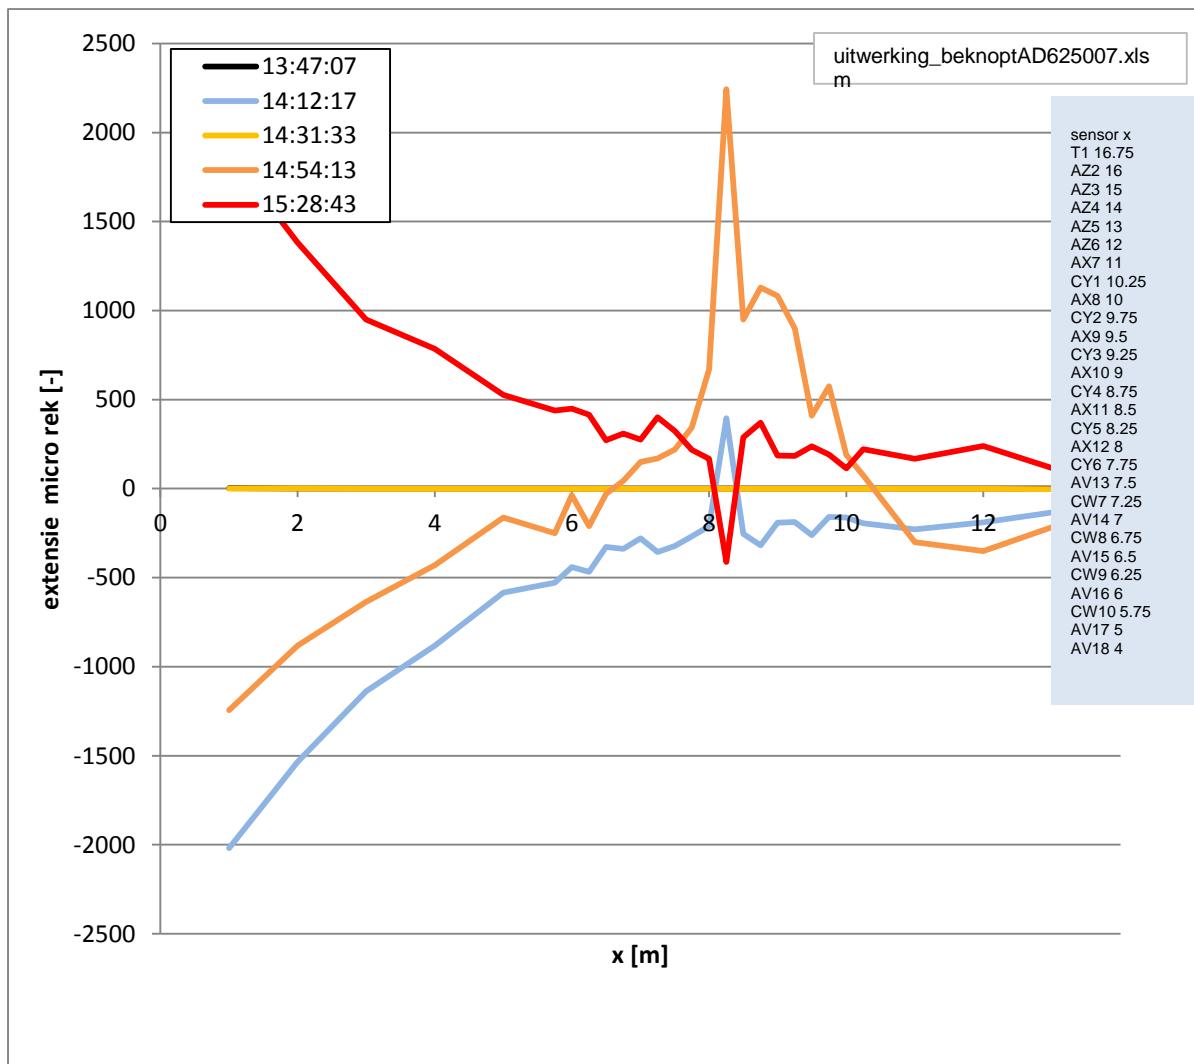
Op basis van de grafieken is een schatting gemaakt van belangrijke tijdstippen. Deze zijn met rode stippen gemarkeerd.

Voor deze vijf tijdstippen zijn hieronder figuren van de gemeten rek tegen de plaats uitgezet.

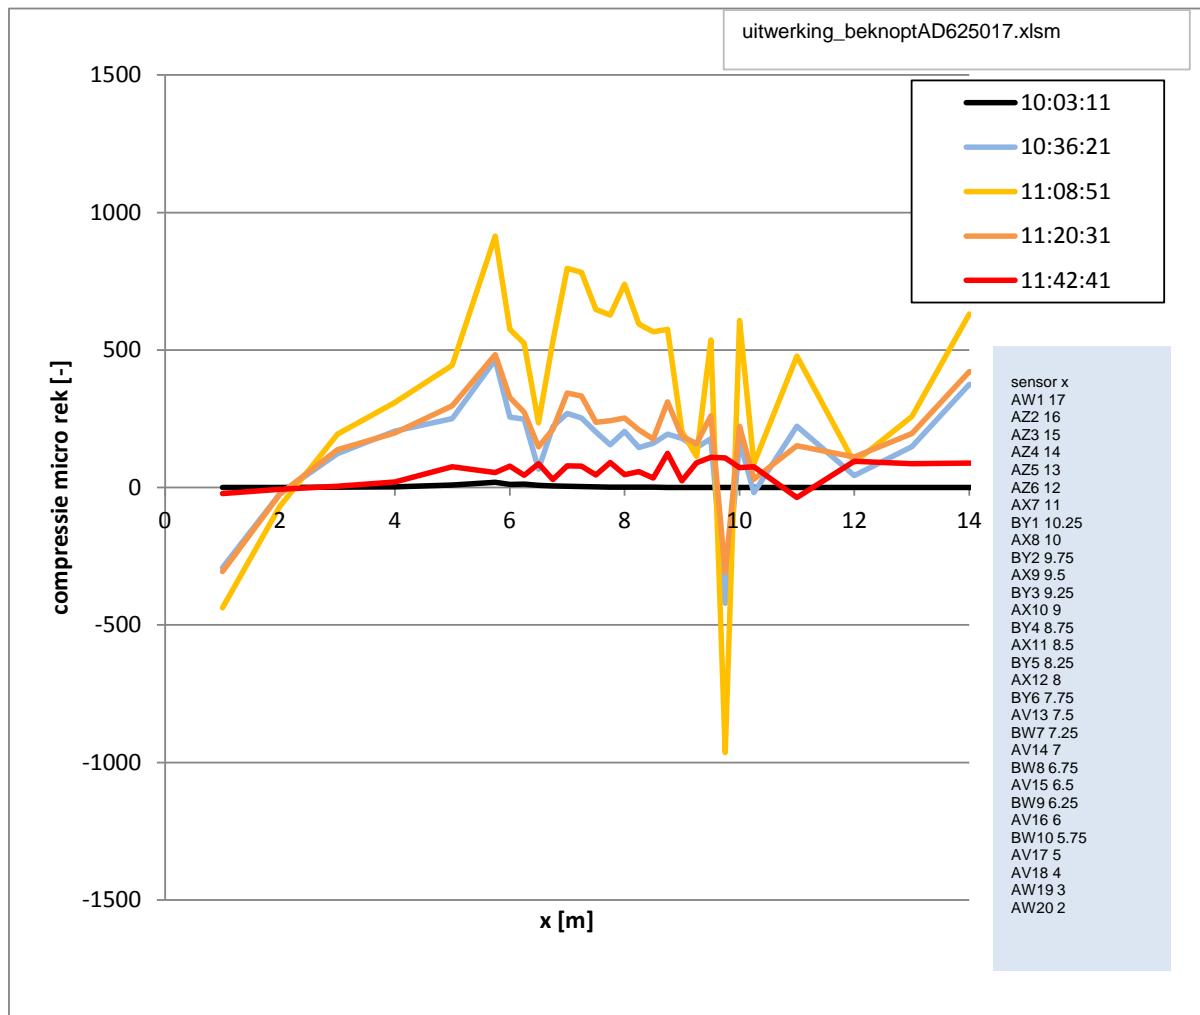
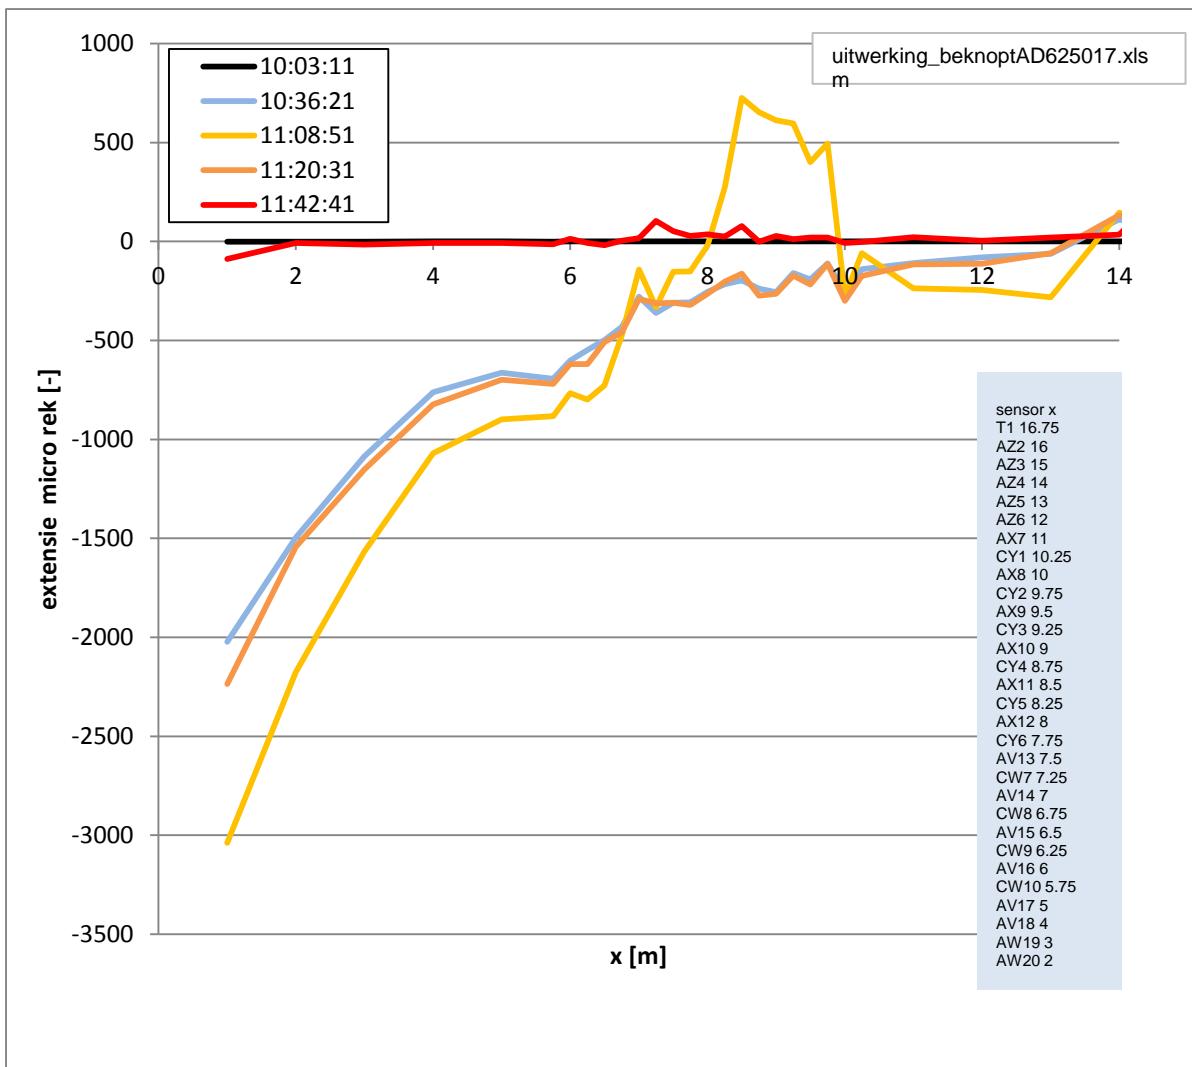
Op basis van de grafieken is een schatting gemaakt van belangrijke tijdstippen. Deze zijn met rode stippen gemarkeerd.

Voor deze vijf tijdstippen zijn hieronder figuren van de gemeten rek tegen de plaats uitgezet.

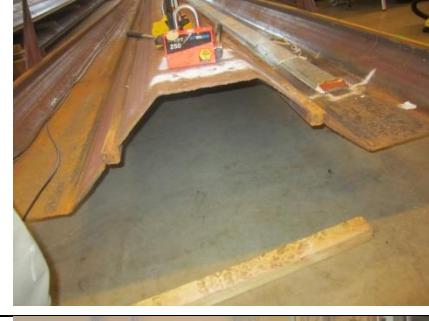
<p>De proef is uitgevoerd in de werkplaats van Fugro. De planken lagen conform werkplan met 2 ruggen naar onderen. Om de sensoren in de goede richting te beladen (extensie compressie) en omdat het een lengte van 18 m i.p.v. 14 m betrof is ad hoc het belastingschema aangepast.</p>

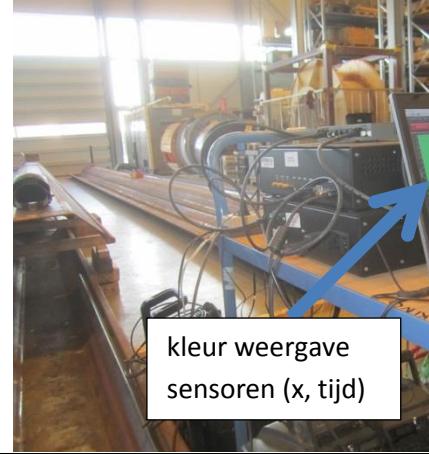
<p>De sensoren zijn permanent uitgelezen. Duidelijke weergave met instelbare schalen op computerscherm.</p>

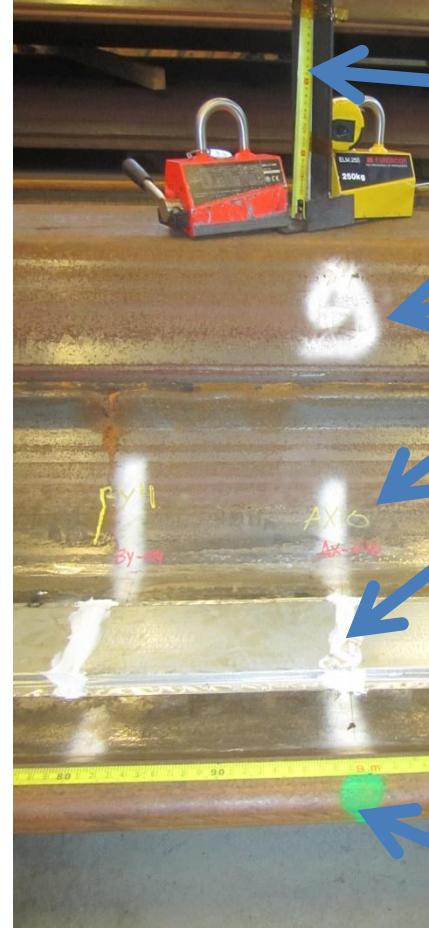
<p>De sensoren zijn in een regelmatig stramien geplaatst. In een gelijk lopend stramien zijn meetstippen om de 0,5 m aangebracht. In afwijking van het meetplan zijn om praktische redenen de stippen aan de zijkant van de plank aangebracht.</p> <p>Midden op de plank zijn 3 vaste baken geplaatst. De meetpunten ingemeten met een losse baak. De meting is "met de hand" met een waterpas instrument gedaan.</p> <p>Als afstand referentie is een meetlint vast aangebracht. Meters zijn met witte verf duidelijk weergegeven. In deze memo wordt dit als x-waarde aangehouden.</p>

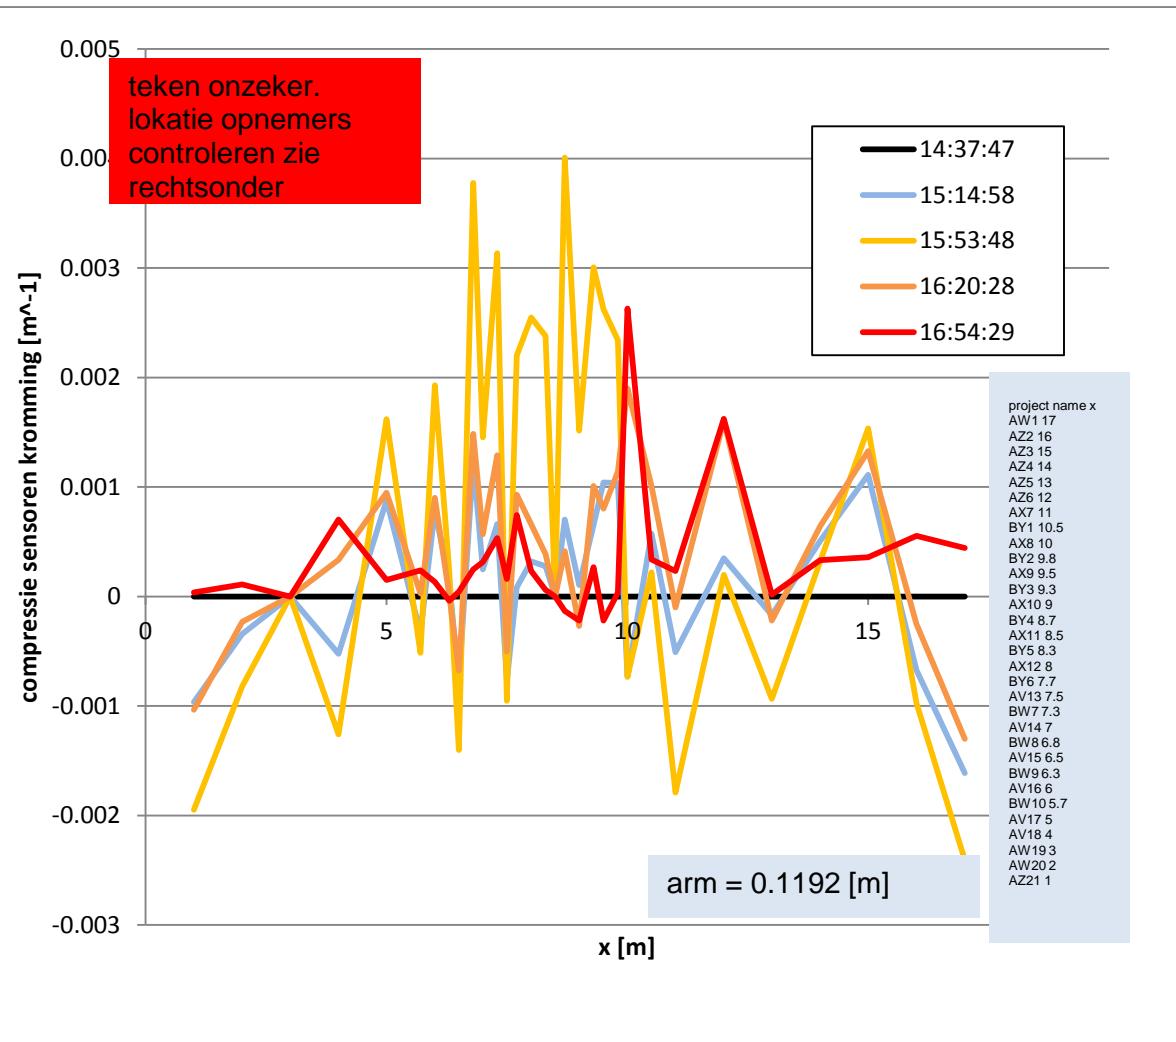
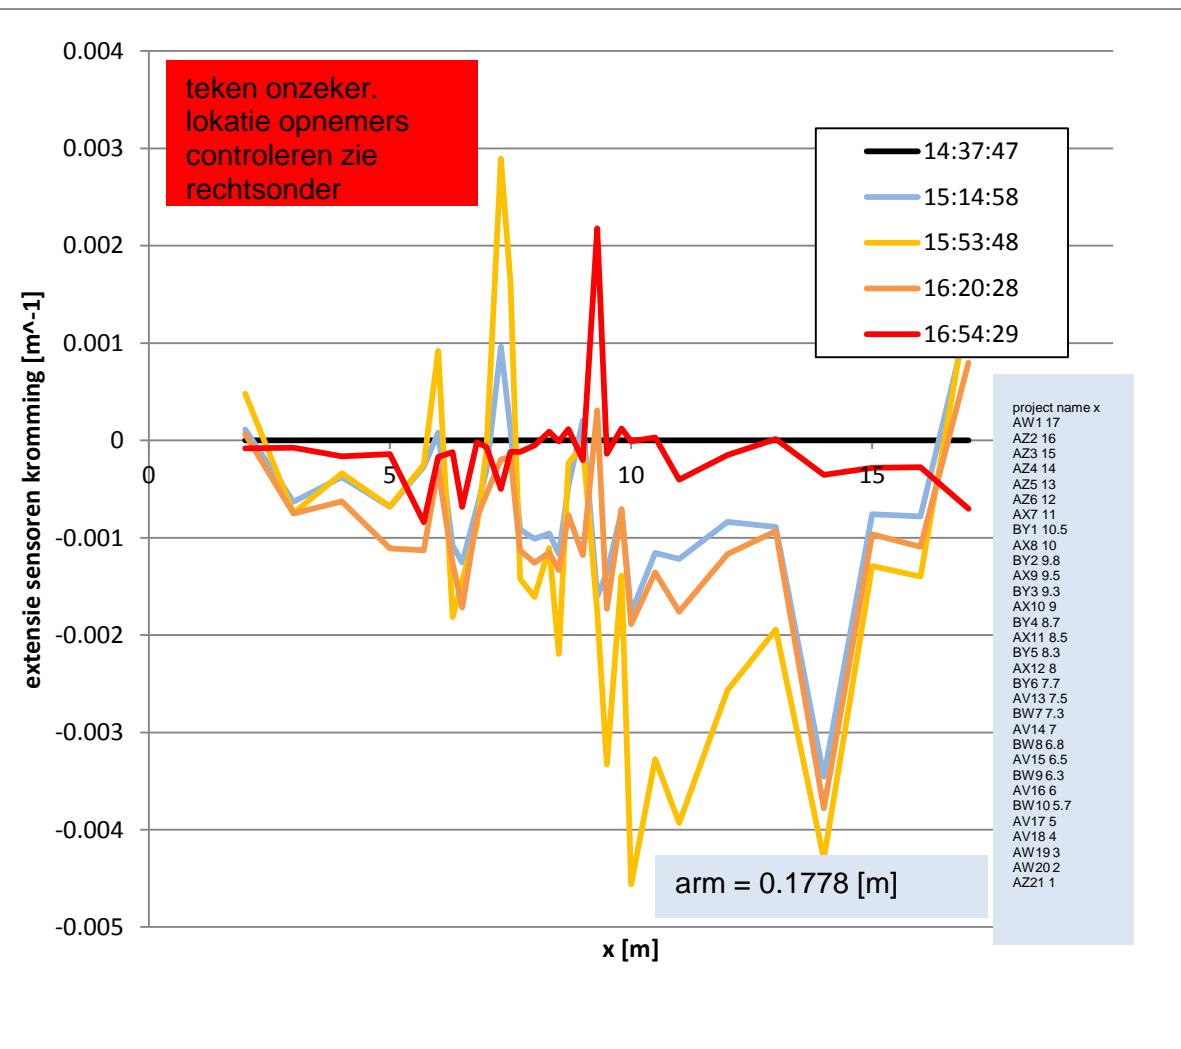
Om uit die rekken de kromming te bepalen moet de rek worden gedeeld door de afstand van de sensor tot de neutrale lijn. Afhankelijk van het teken van de rek is mogelijk een teken conversie nodig. Omdat de definitie onduidelijk is, is geen conversie uitgevoerd. Het teken van de kromming kan dus onjuist zijn. Omdat de neutrale lijn niet in het midden ligt bij een drieling plank is deze afstand verschillend voor de compressie en extensie sensoren. Ter verificatie is deze afstand in de figuur weergegeven.

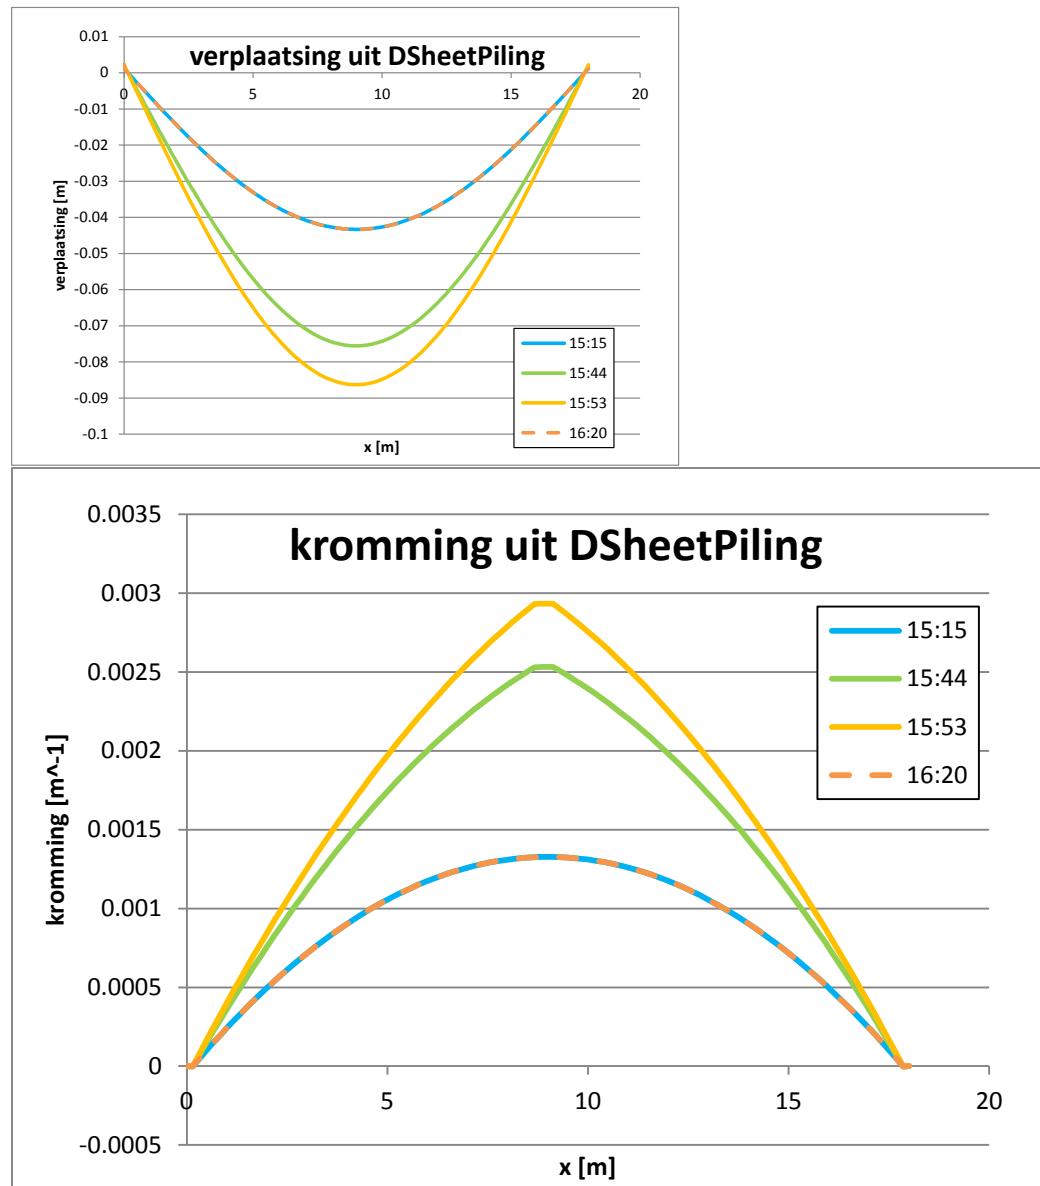
5.4 Mechanica berekening DSheetPiling

Het mechanica model is nagerekend met het damwand programma DSheetpiling.

$$\kappa(15:15) = M/EI = qL^2/8EI = 9.8*0.145*18^2/(8*42063) = 0.00137 \text{ m}^{-1} \text{ (DSheetpiling 0.0133)}$$

$$\kappa(15:53) = \kappa(15:15) + FL/4EI = 0.00137 + 9.8*1.6*18/(4*42063) = 0.00305 \text{ m}^{-1} \text{ (DSheetp. 0.0293)}$$
