POVM Eemdijkproef

Factual report opbouw FSP-groen/blauw
Product T

Project 11200956-012-GEO-0004 **Pagina's** 20

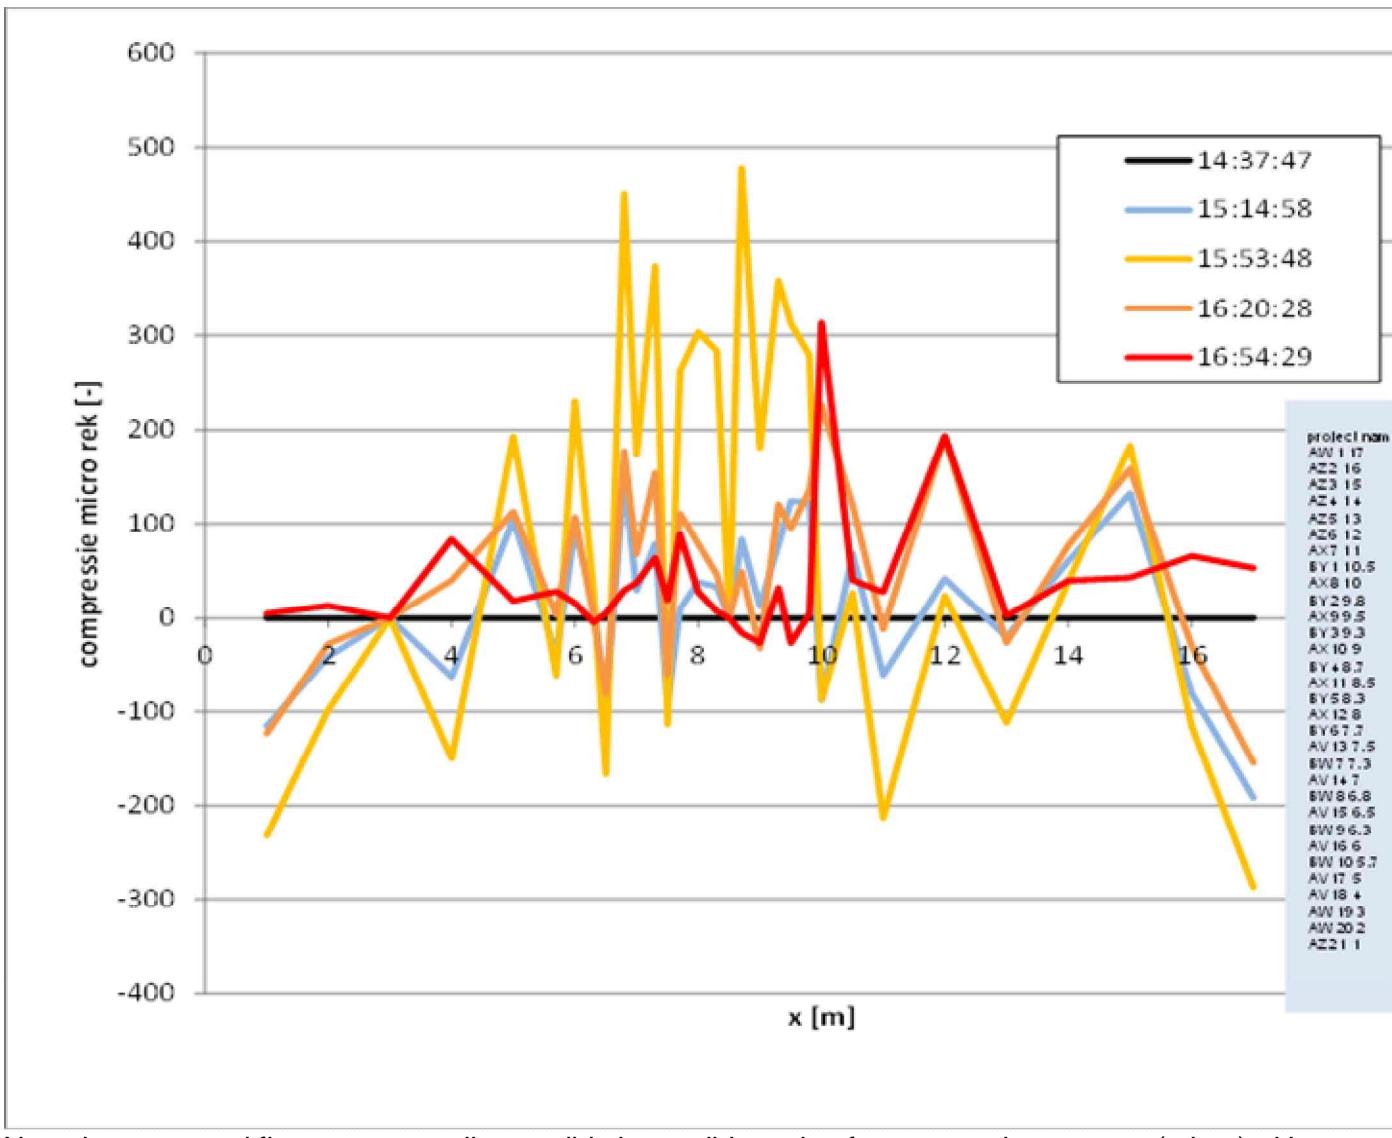
Noot: bovenstaand figuur toont op diverse tijdstippen tijdens de afname test de gemeten (micro)rekken voor de compressie streng. De tijdstippen komen overeen met diverse (statische) belastingmomenten:

- 14:37:47 = nulmeting, plank ligt op grond
- 15:14:58 = eigen gewicht, plank rust op uiteinden op houten balk
- 15:53:48 = max. belast, plank rust op uiteinden op houten balk en in het midden wordt een gewicht geplaatst
- 16:20:28 = eigen gewicht, plank rust op uiteinden op houten balk
- 16:54:29 = nulmeting, plank rust op grond

- Mogelijk is de plank dermate slap dat deze door zijn eigengewicht al vervormd wanneer deze horizontaal ligt
 - Etc..
- Omdat we geen logisch en consistent gedrag zien bij het gemeten verloop van de rekken langs de plank kunnen we geen uitspraken doen of de sensoren in de juiste volgorde zijn geplaatst en of de sensoren de juiste (verwachte) rek waarden geven. Ter voorbeeld en illustratie: in onderstaande figuur geeft de meting van 15:53:48 een situatie van een op 2 steunpunten (uiteinde) opgelegde plank welke in het midden wordt belast. Uit de meting volgt rek tussen metrering 6 en 10, zoals verwacht (grote en variatie nog even buiten beschouwing gelaten). Daarna slaan de metingen om naar druk, terwijl ook hier bij deze belastingsituatie rek wordt verwacht (zie figuur bij metrering 10 tot 14).

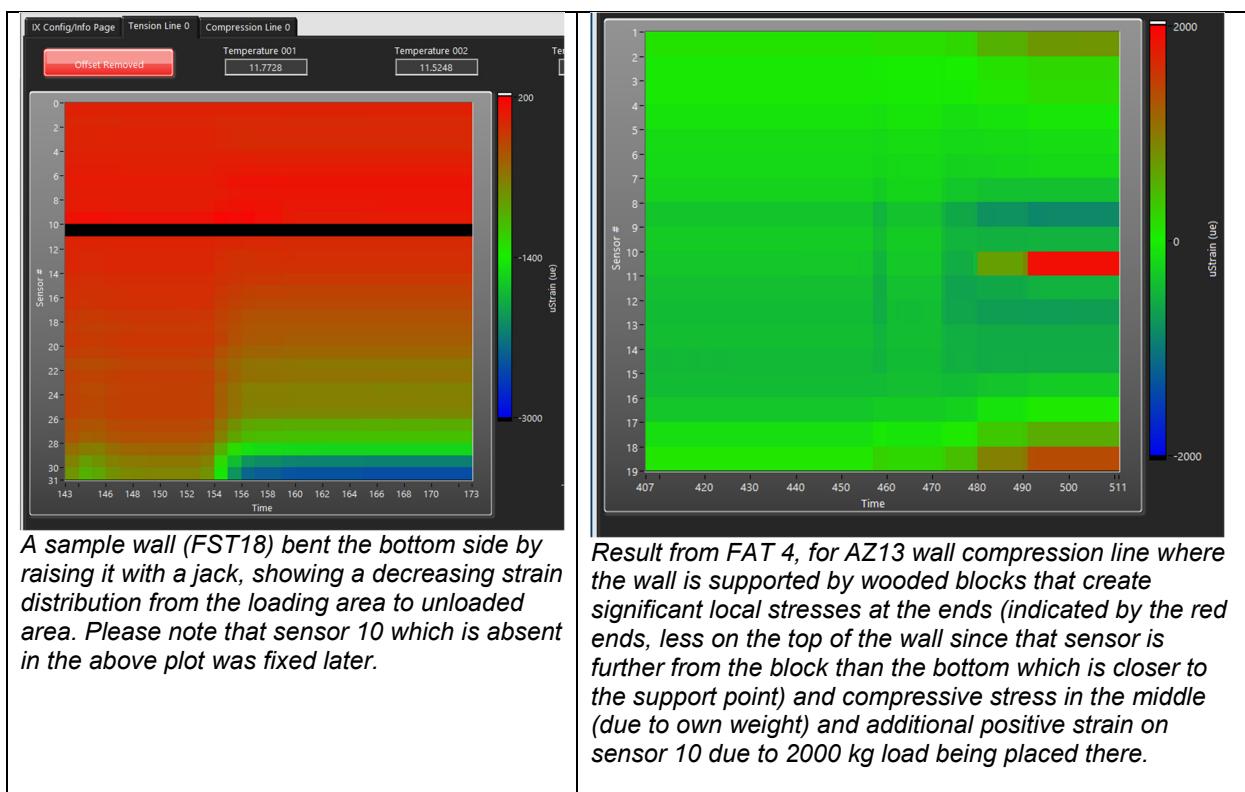
Sensor positioning and layout

Each sensor location is checked both during assembly of the sensing lines as well as after welding on the sheetpiles by applying local forces on the walls and cross-checking that a local signal is observed at that location. To further check this, a sample of data is shown from two tests below that show that the sensors show logical response in their centre lines

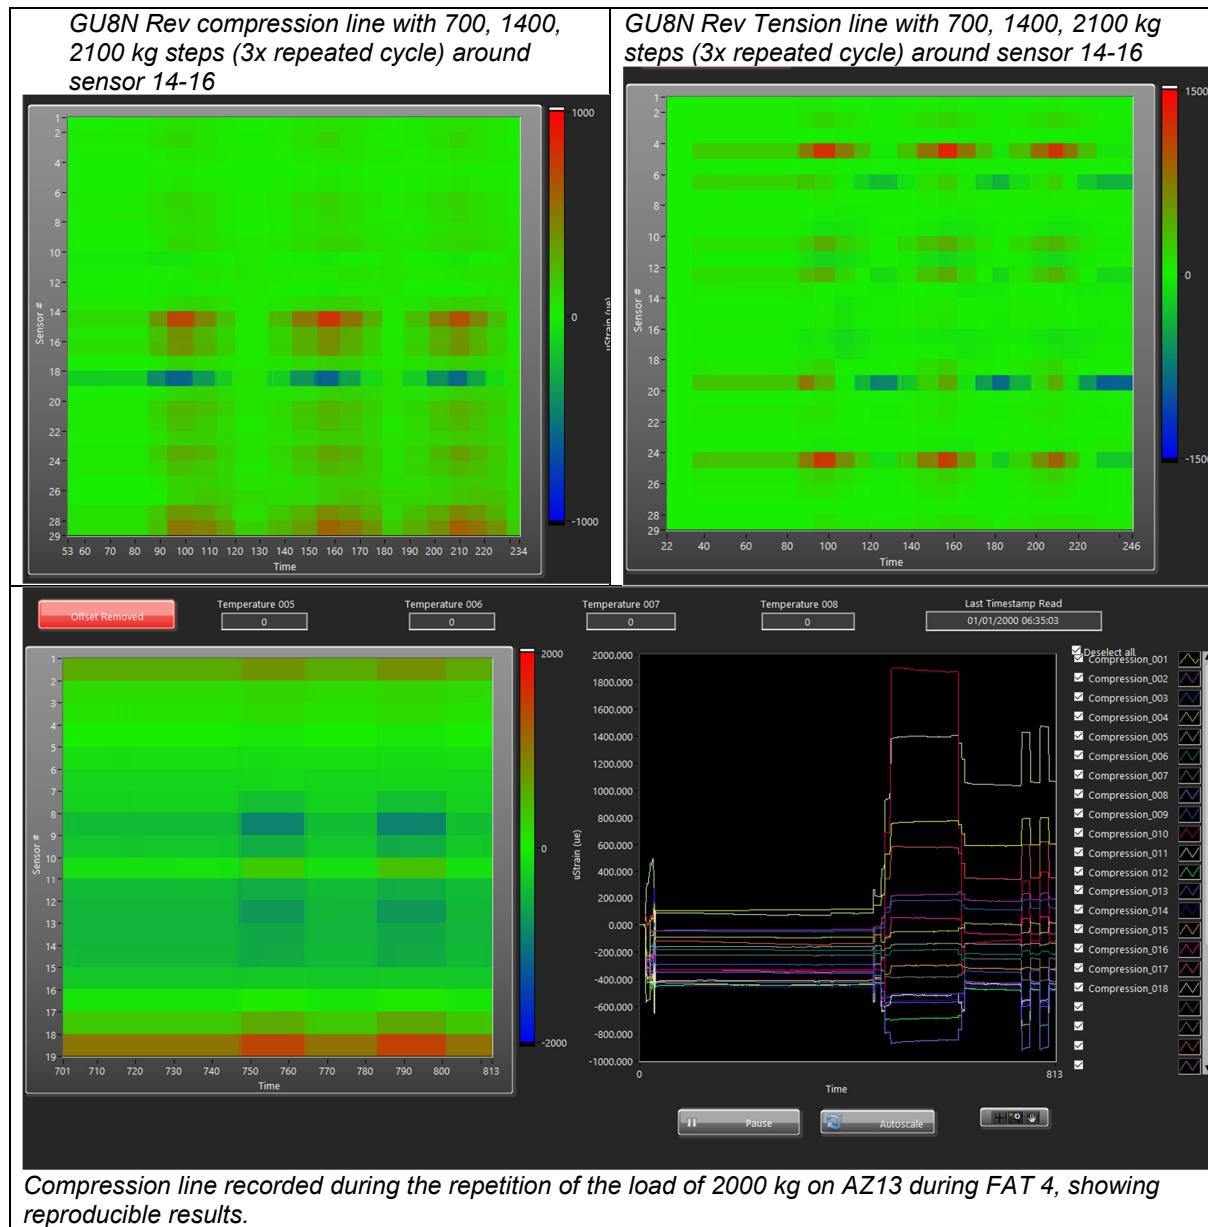
Signal Repeatability

For recent acceptance tests, a repeated loading test was applied to ensure that the sensor signals are repeatable. Below are

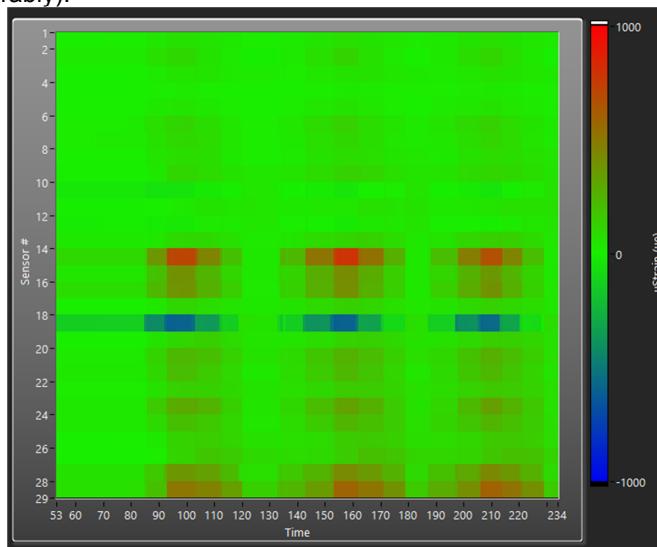
- 3) Results from walls with lateral supports are more complicated to interpret due to the different rigidity of the wall along its length. Looking at the GUN8 Reverse data below with repetitions of the 2000 kg loading on location 15-17, the following can be observed:

- The top side of the wall records almost no strain and the strain loading starts below sensor 12 which is the approximate location of one of the lateral supports (the other being sensor 2). In between the two supports there is some (albeit damped) strain observed during loading.
- Due to the lateral supports, the strain field is heavily concentrated in the lower part of the wall where also the strain due to the wooden support block is very strong.
- The walls were observed to widen ("W" shape opening up) considerably under loading in the unrestricted side (which indicates that the lateral supports change the structure considerably).

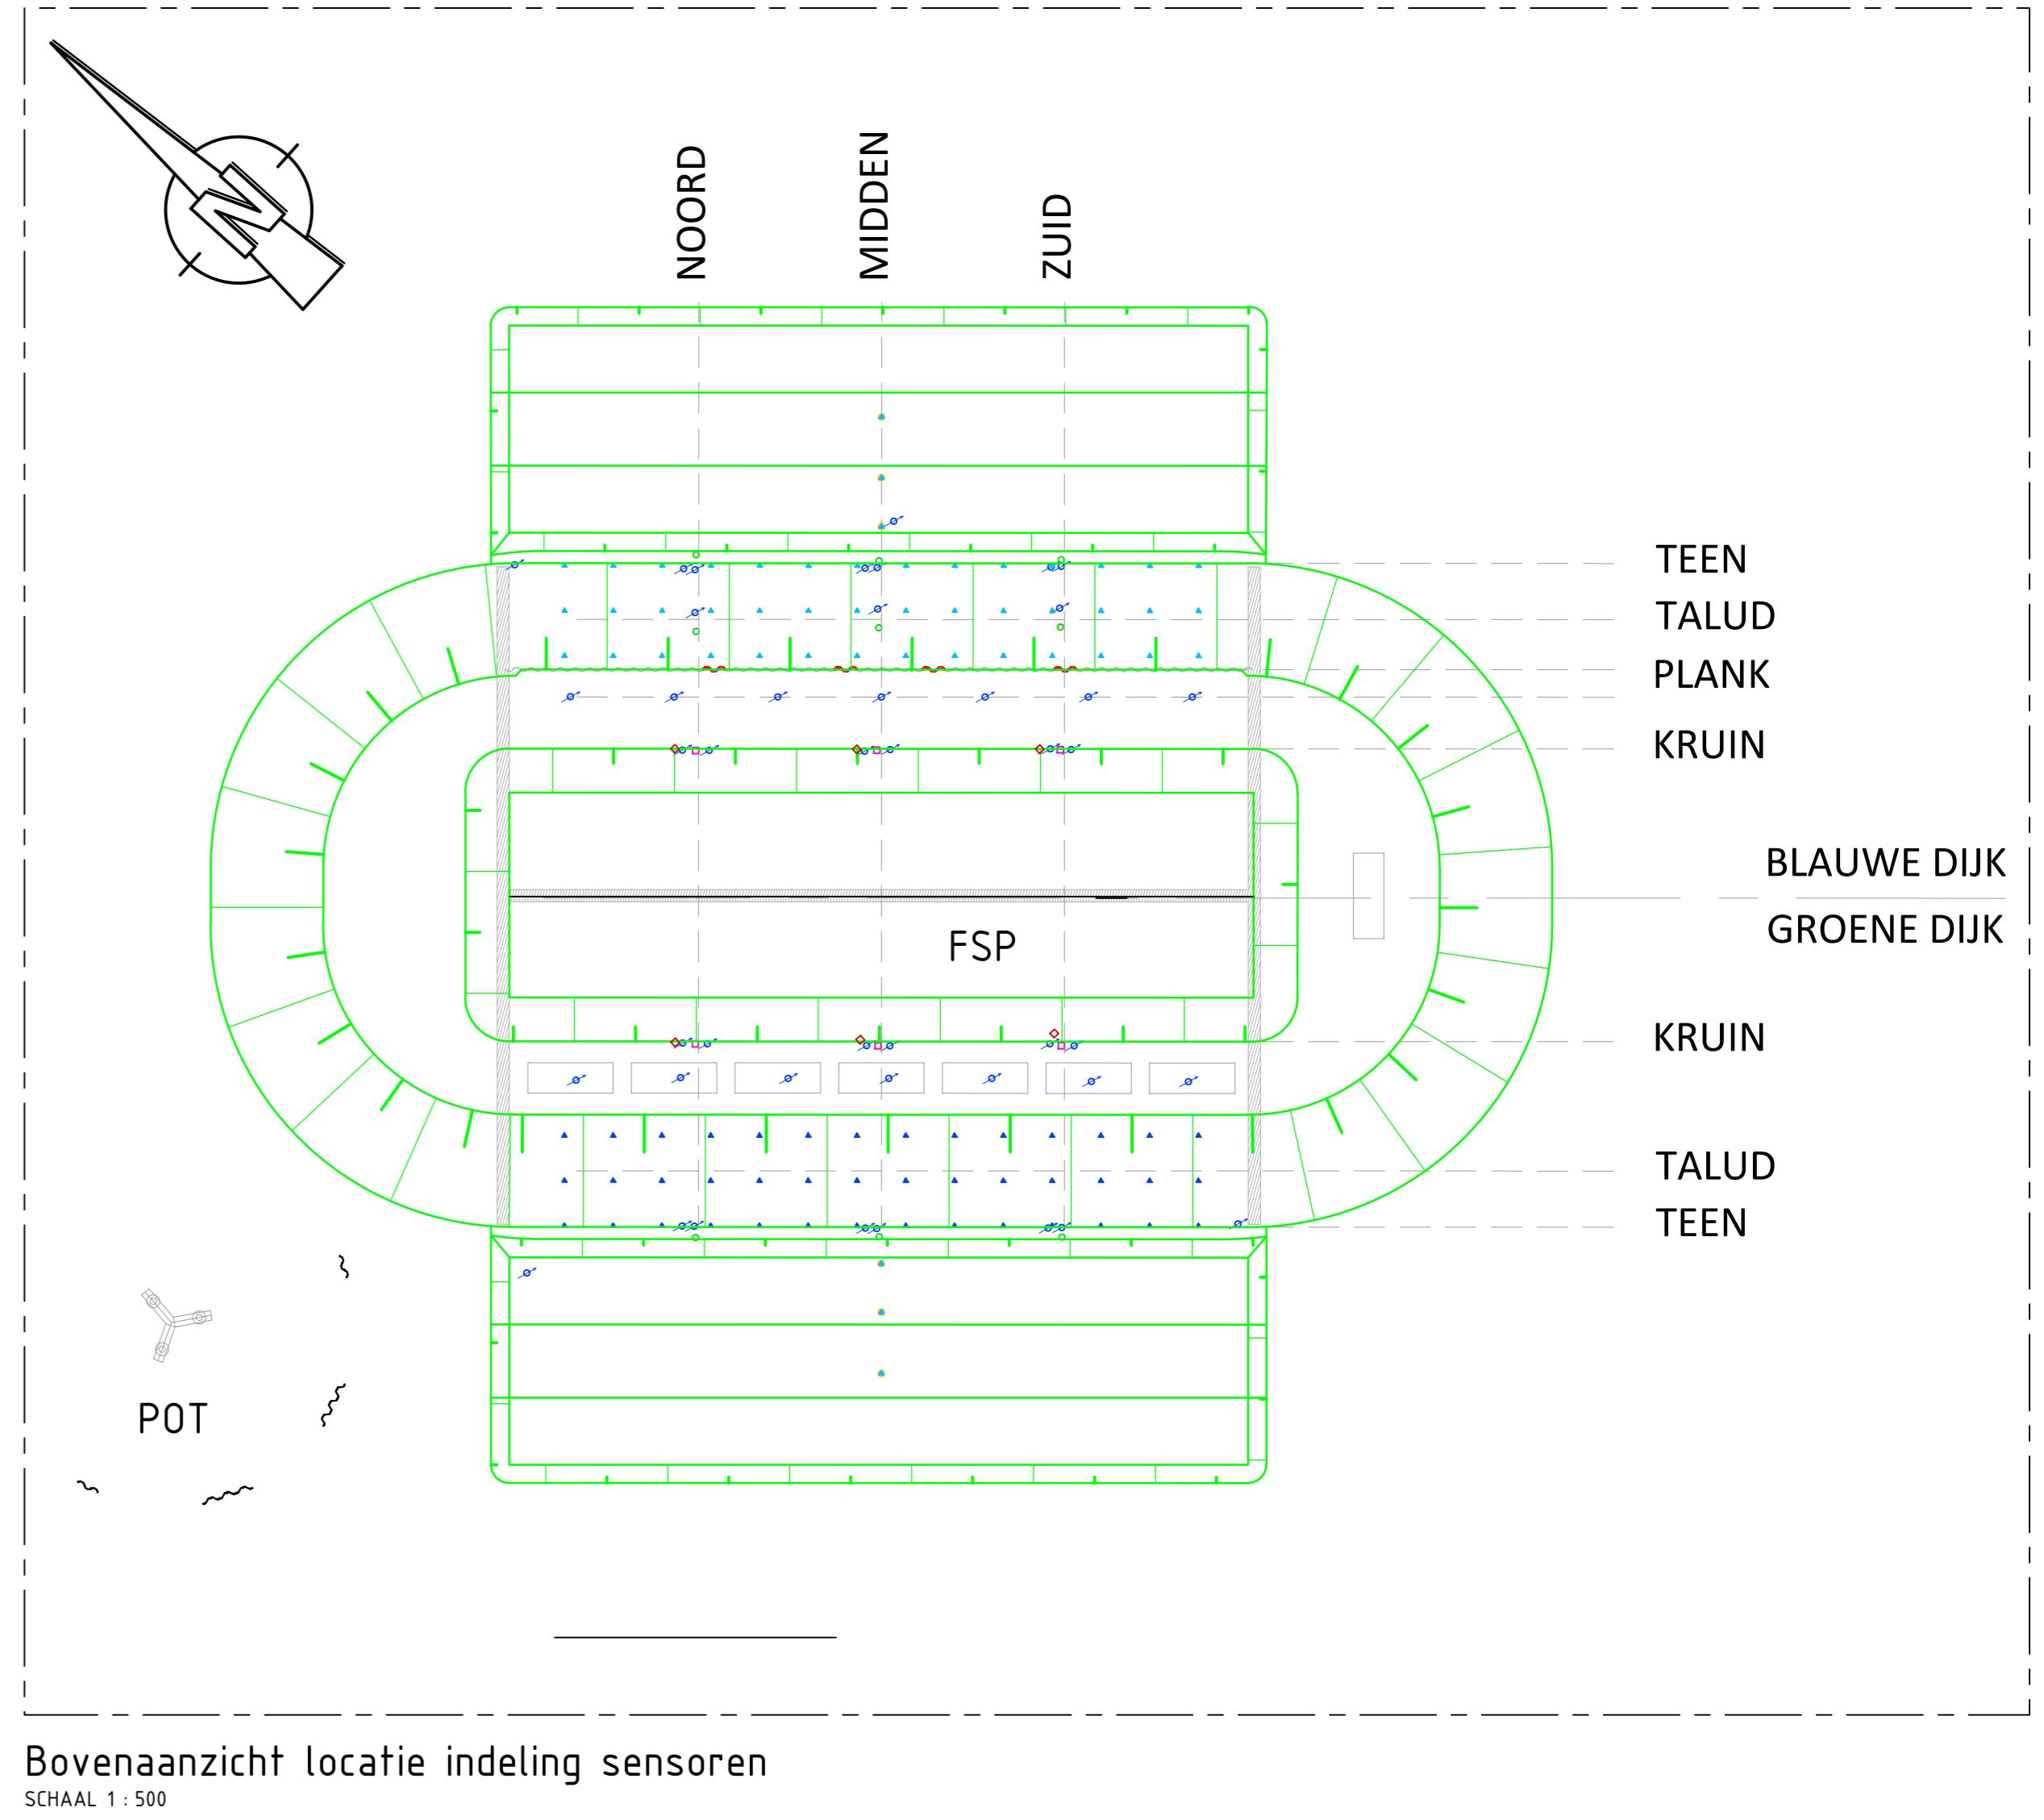
Bovenaanzicht locatie indeling sensoren

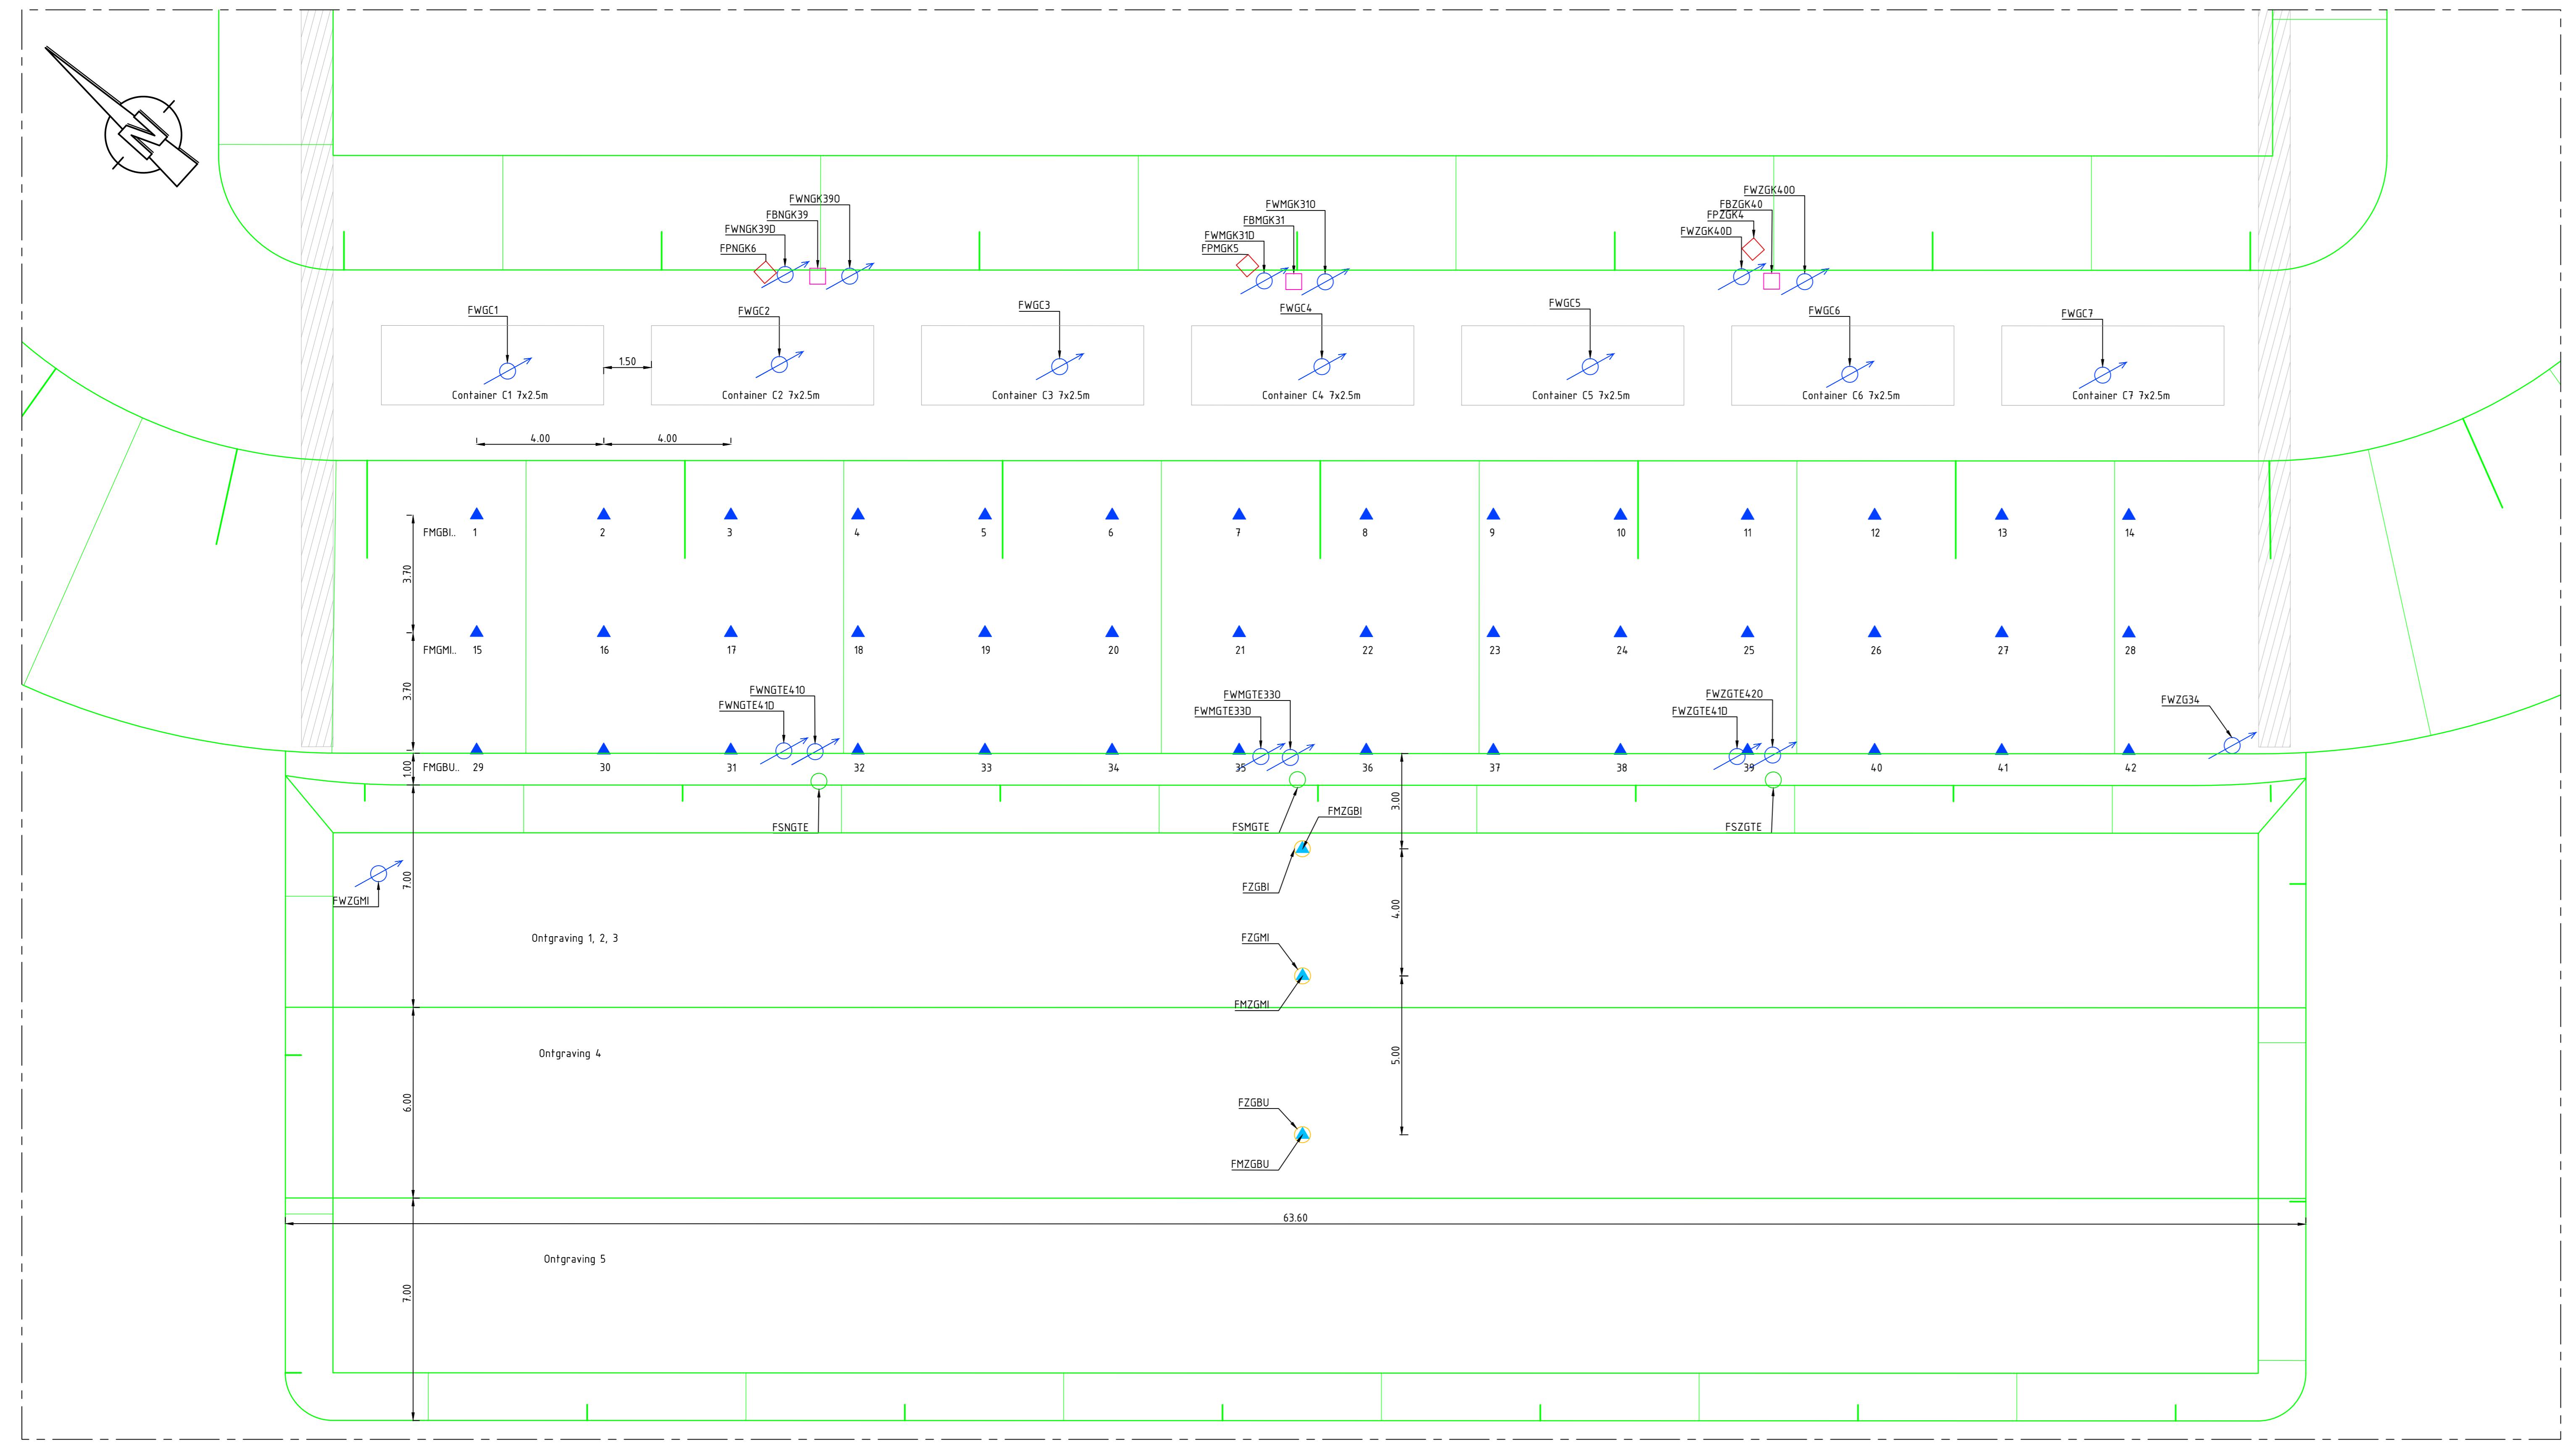
Bovenaanzicht locatie sensoren Groene dijk

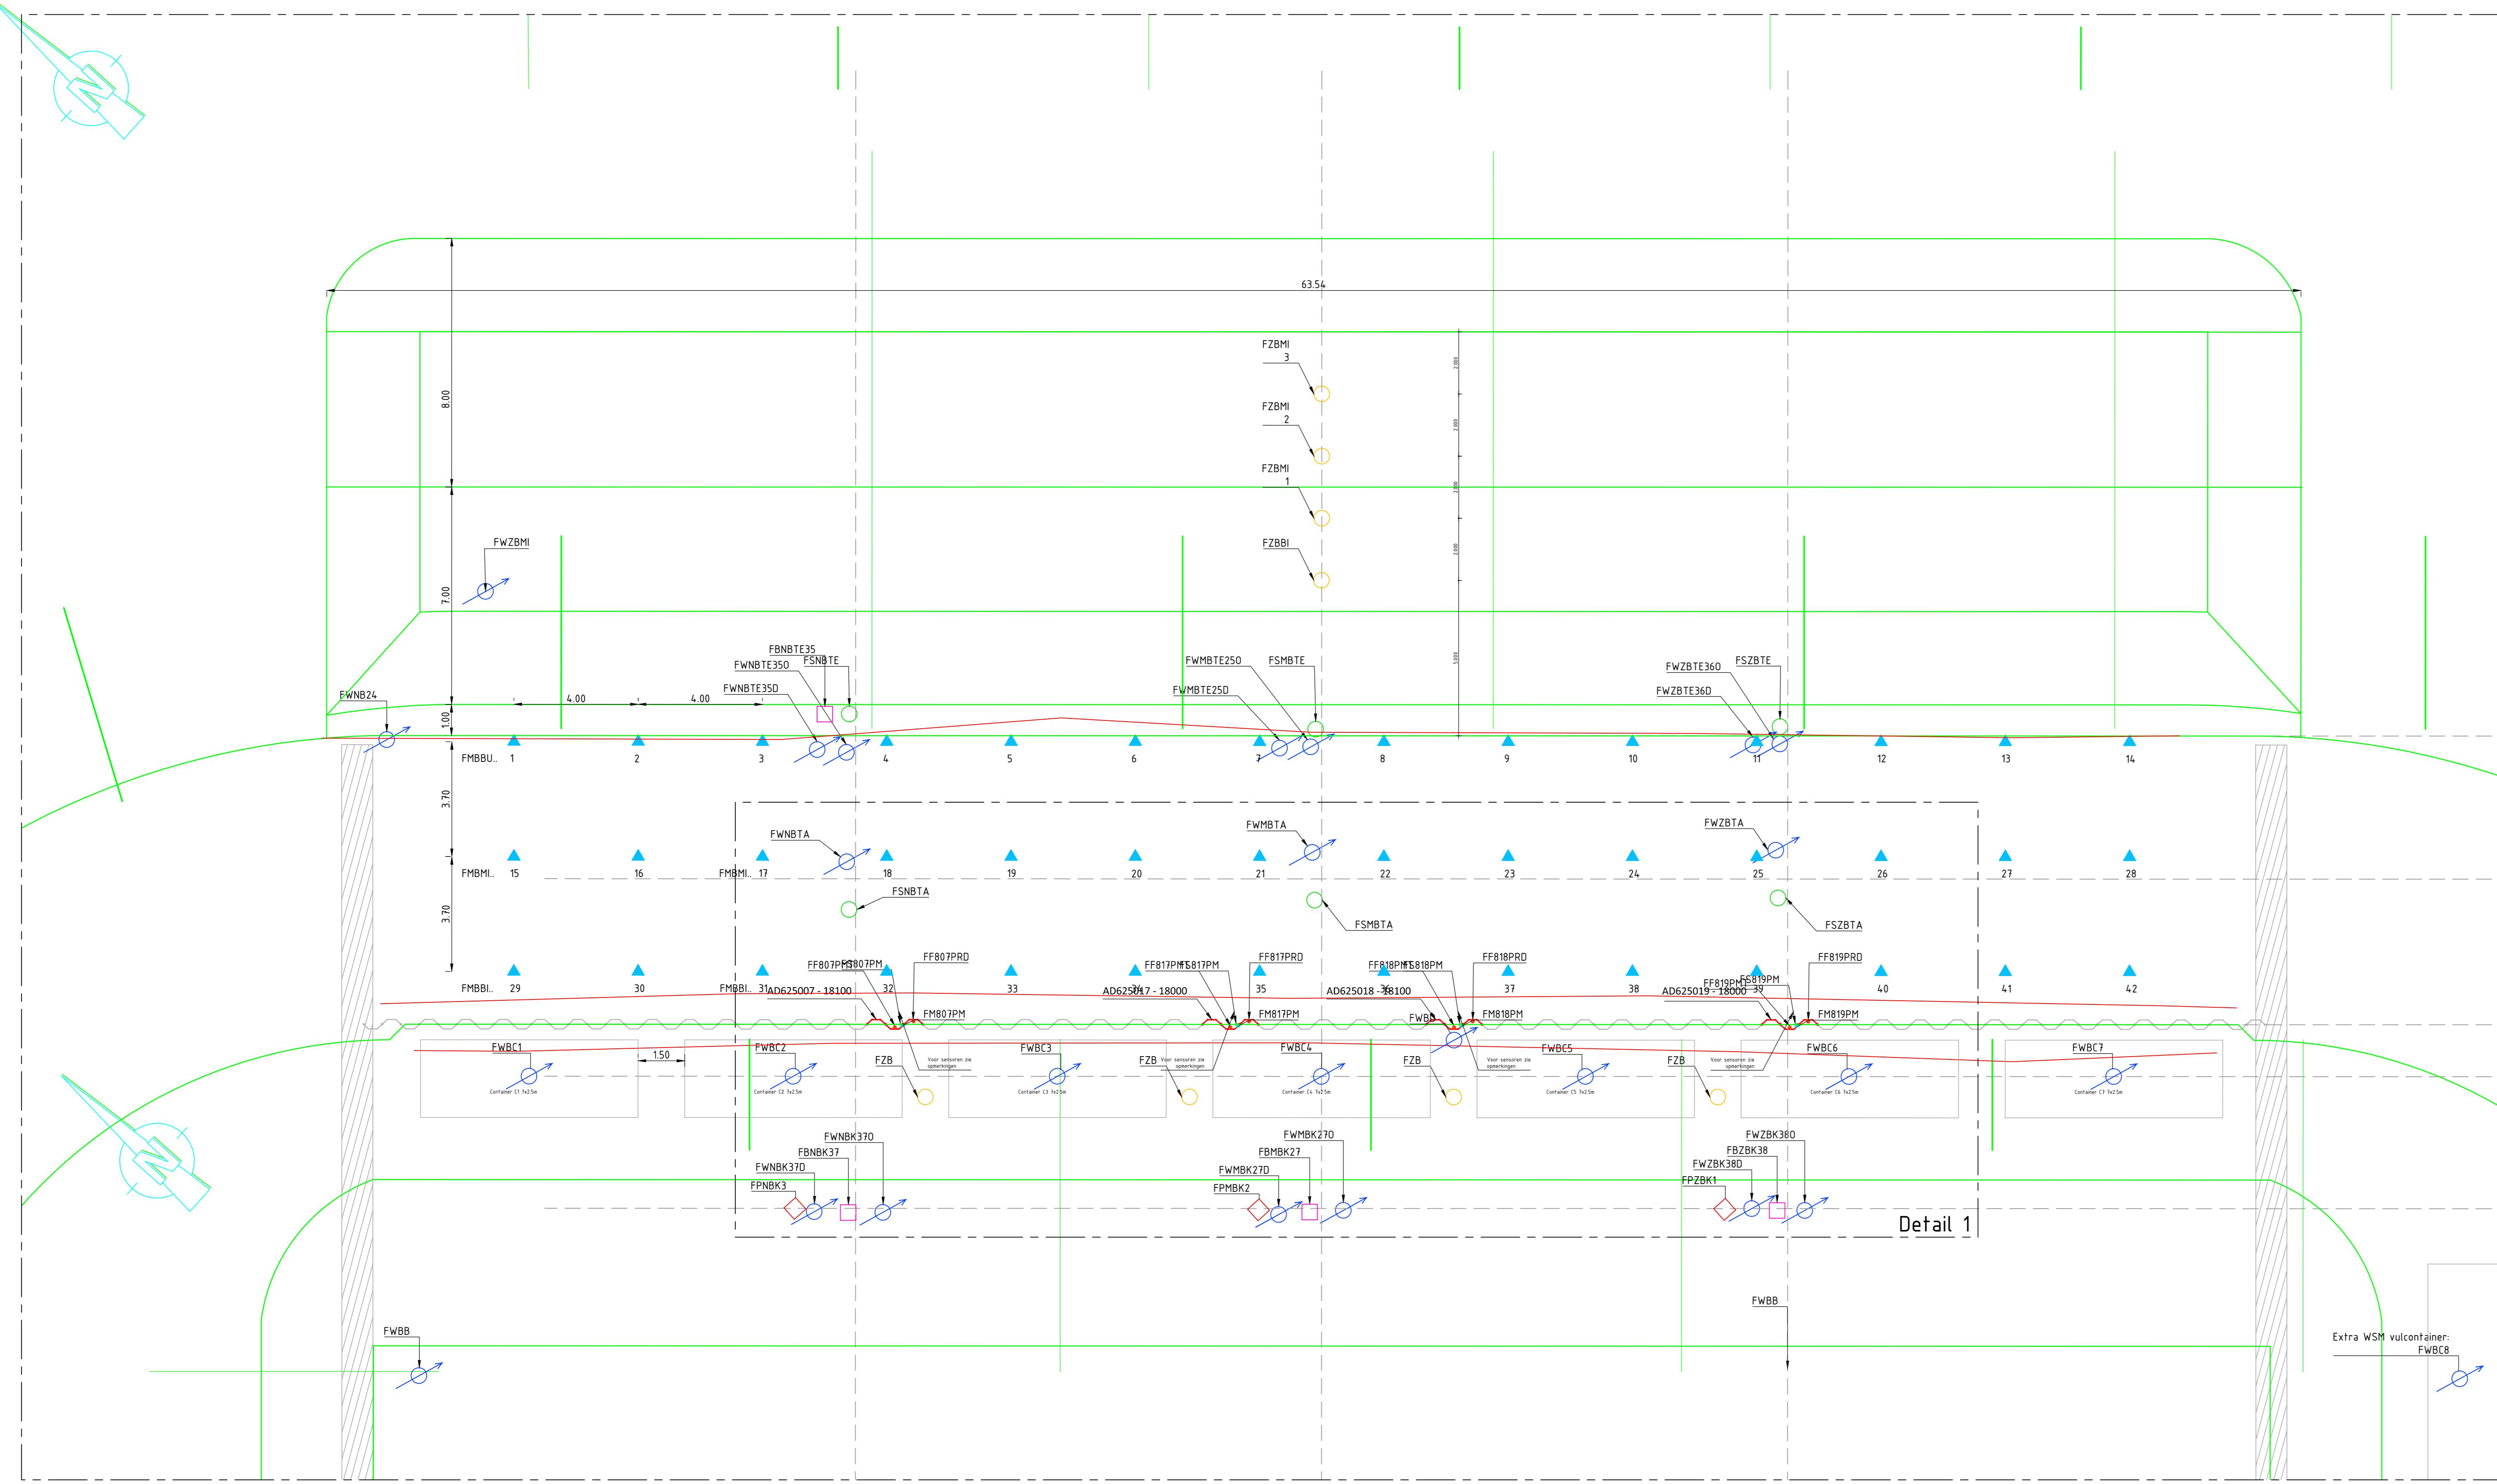
Bovenaanzicht locatie sensoren Blauwe dijk
SCHAAL 1:100

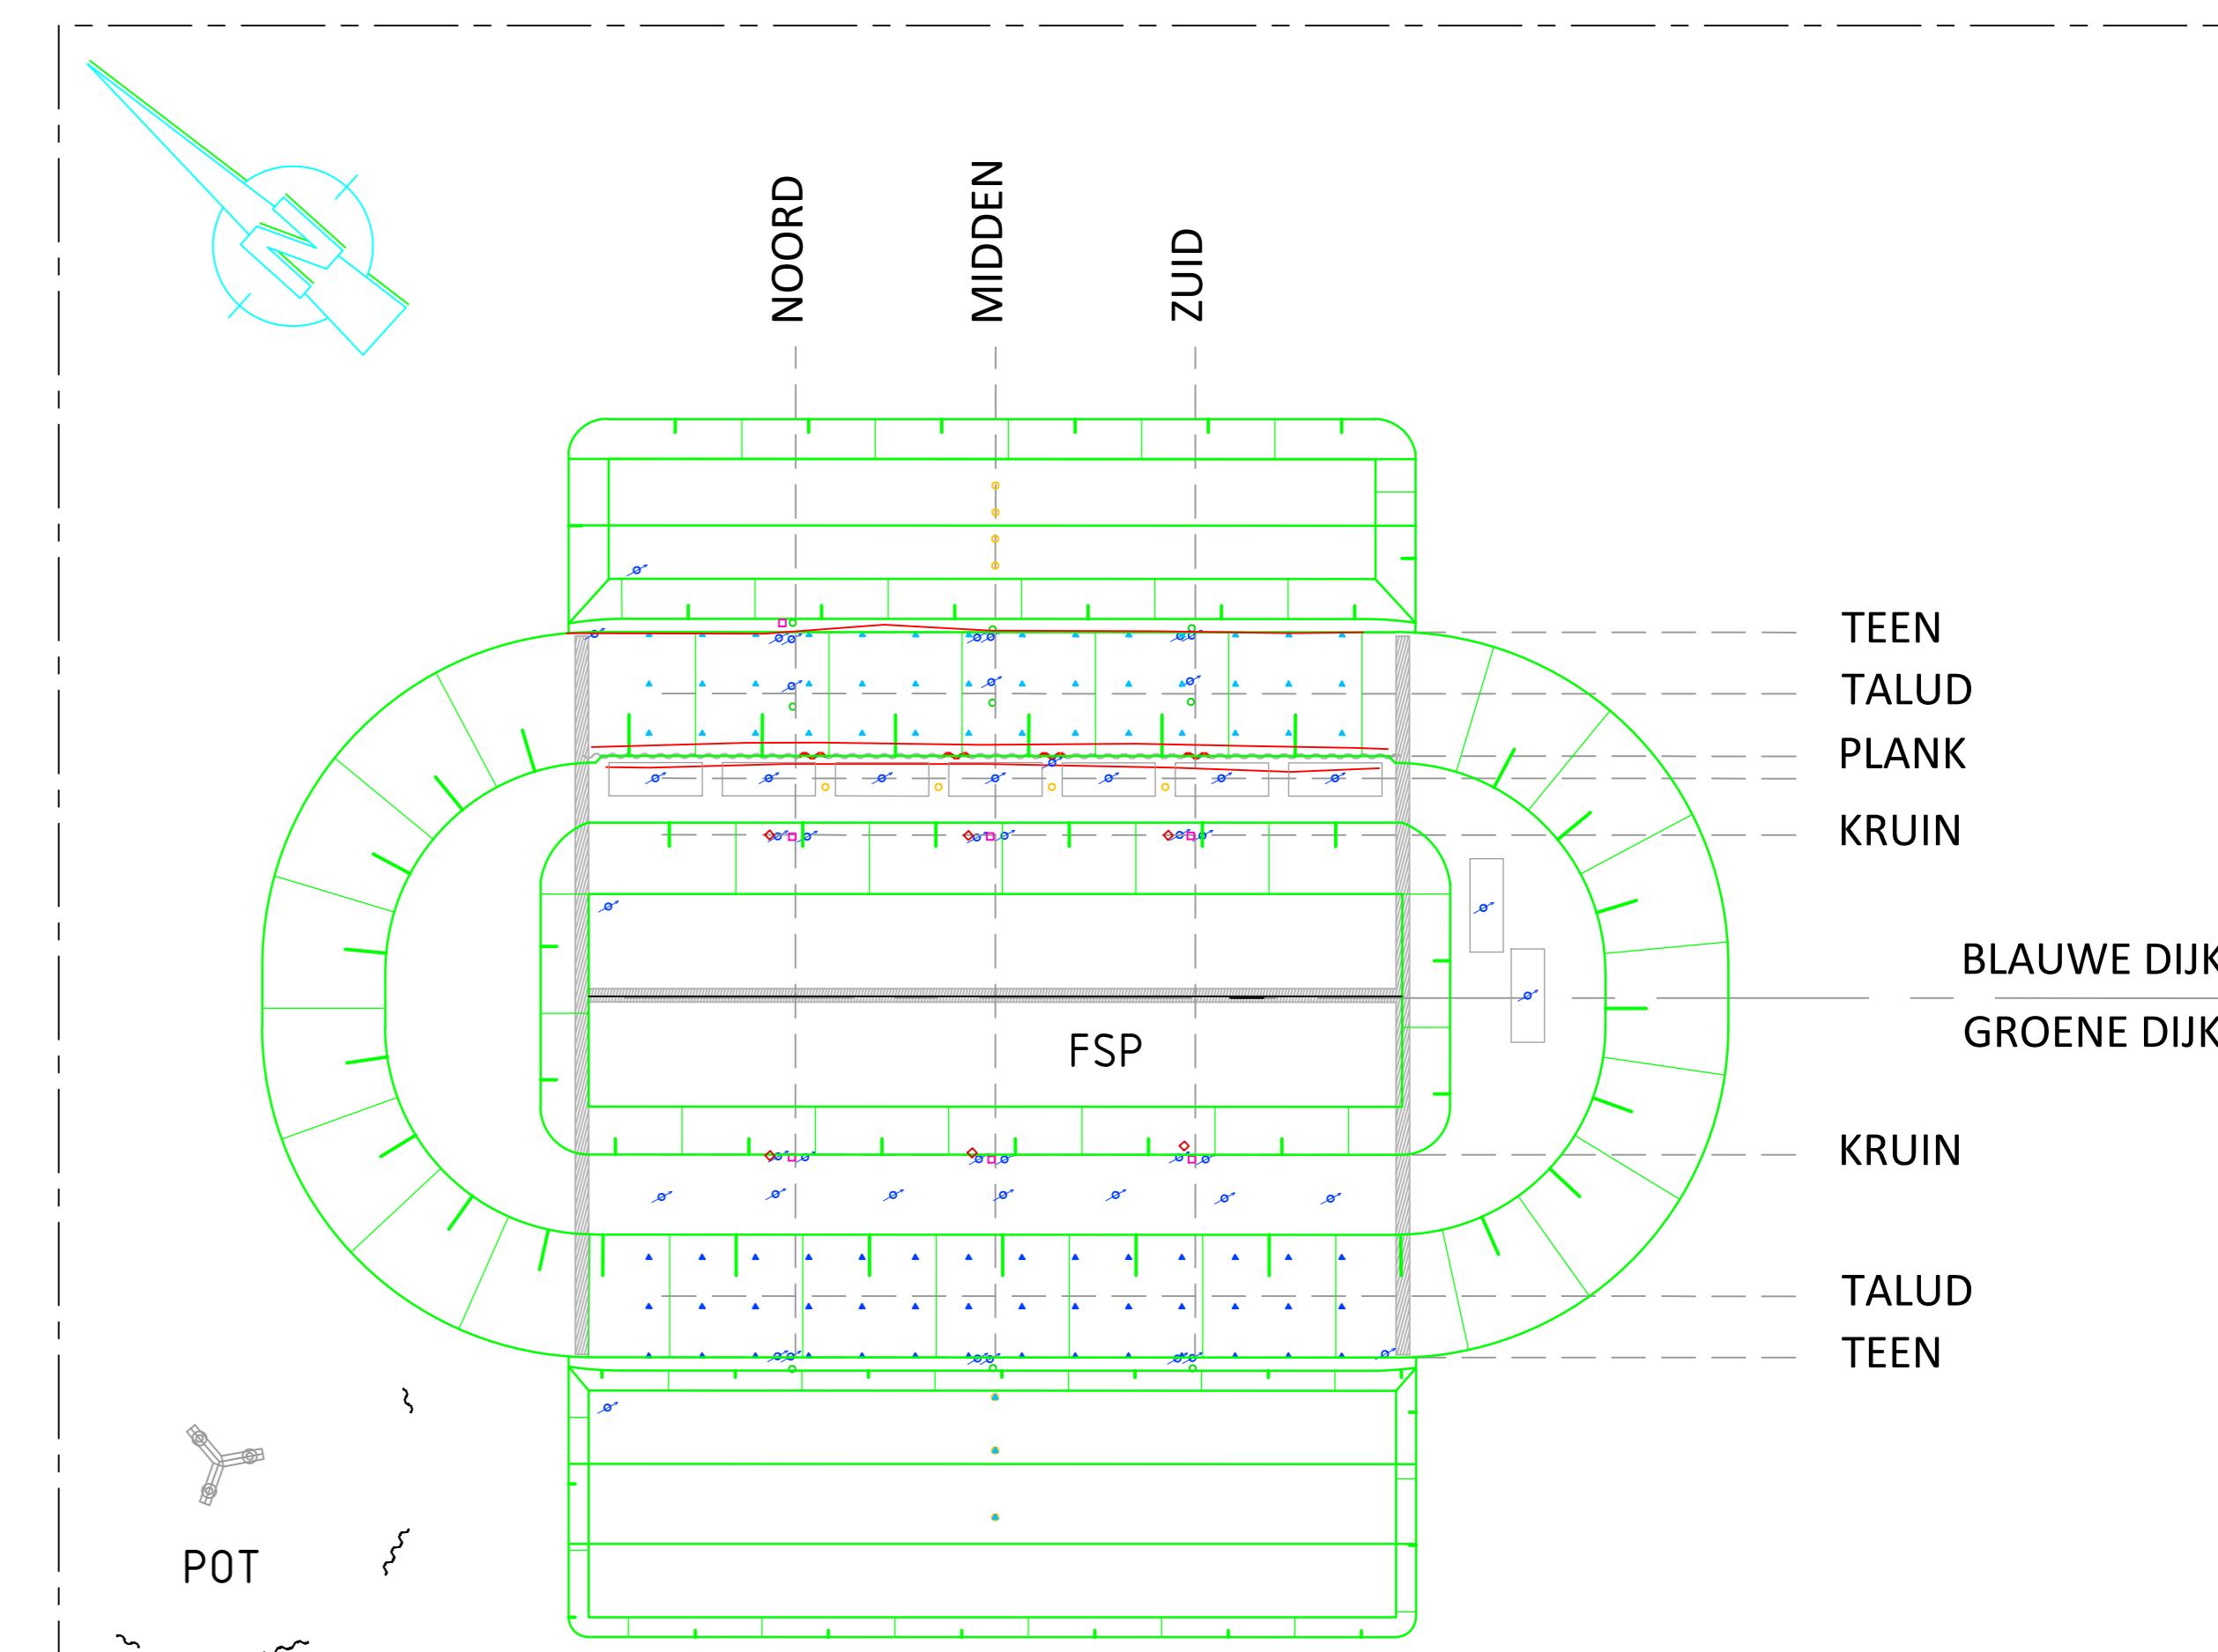
Bovenaanzicht locatie indeling sensoren
SCHAAL 1:500

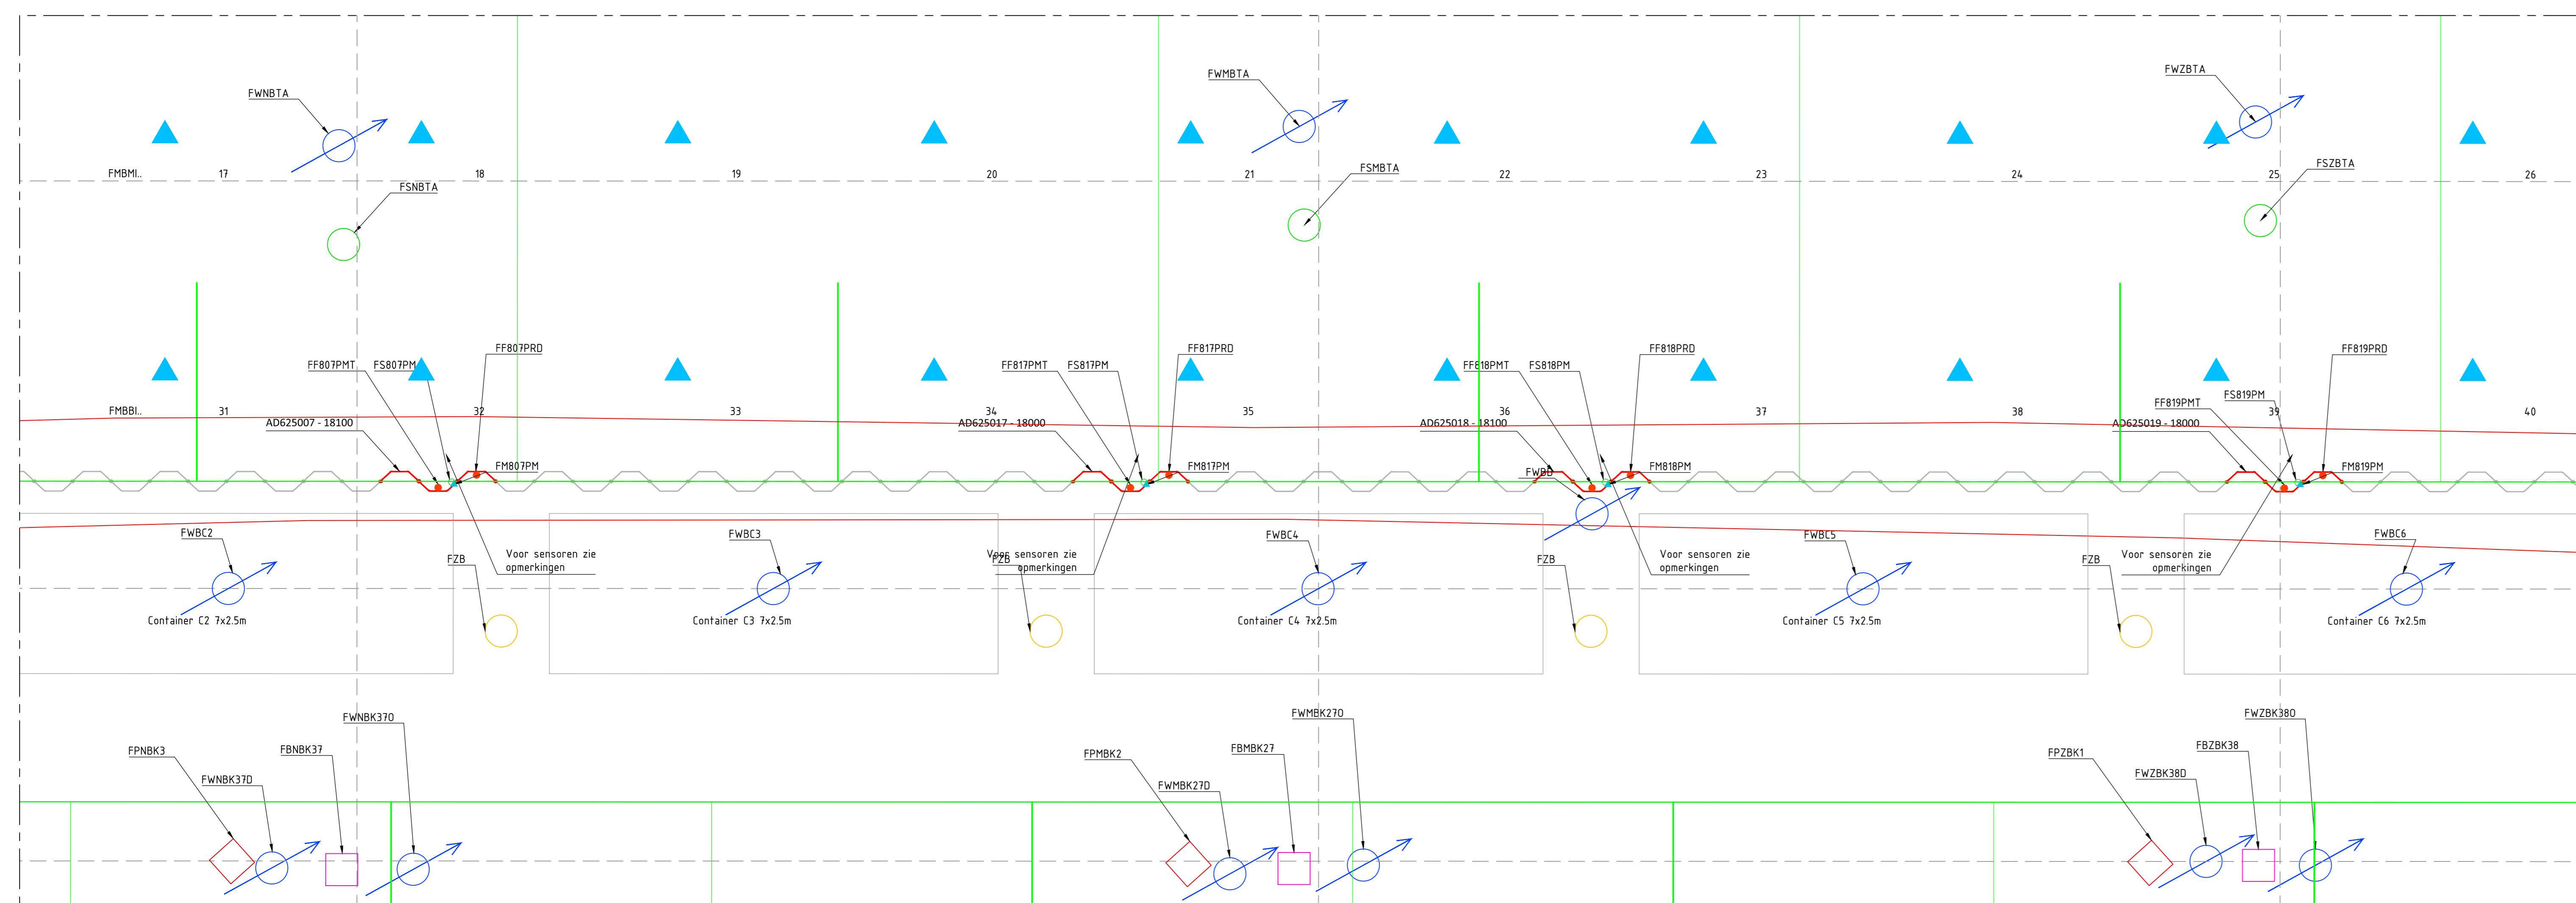
Detail 1 - locatie sensoren damwand Blauwe dijk
SCHAAL 1:50
