POVM Eemdijkproef

Factual report opbouw FSP-groen/blauw
Product T

Project 11200956-012-GEO-0004 **Pagina's** 20

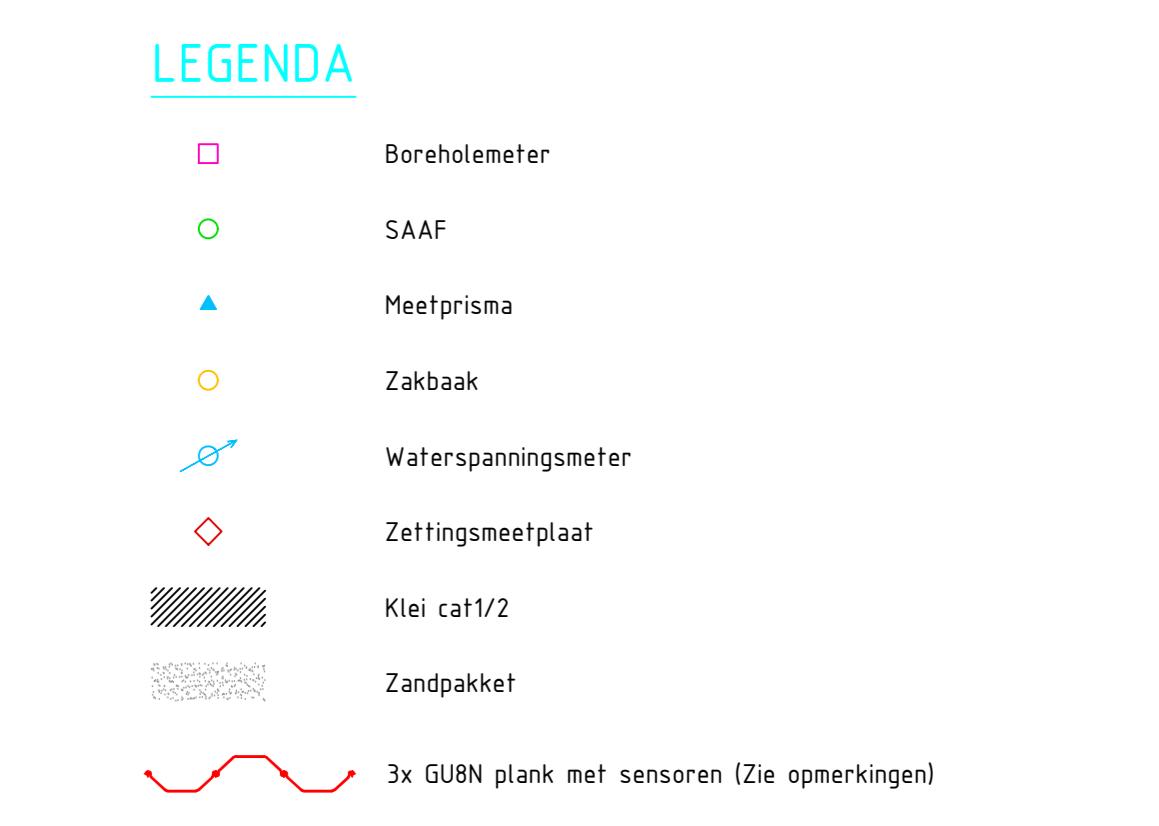
Detail 1 - locatie sensoren damwand Blauwe dijk
SCHAAL 1:50

- maten in meters
- hoogten in meters t.o.v. NAP, tenzij anders vermeld
- Afstand damwand tot start talud afhankelijk van definitieve taluhelling
- Voor sensoren op de damwand zie ontwerp Fugro. Tekening: 1317-0071-001-05 dd. 26-10-2017
