POVM Eemdijkproef

Factual report opbouw en proef POT
Product Q

MACRO
STABILITEIT

11200956-012-GEO-0006, 24 juli 2018, definitief

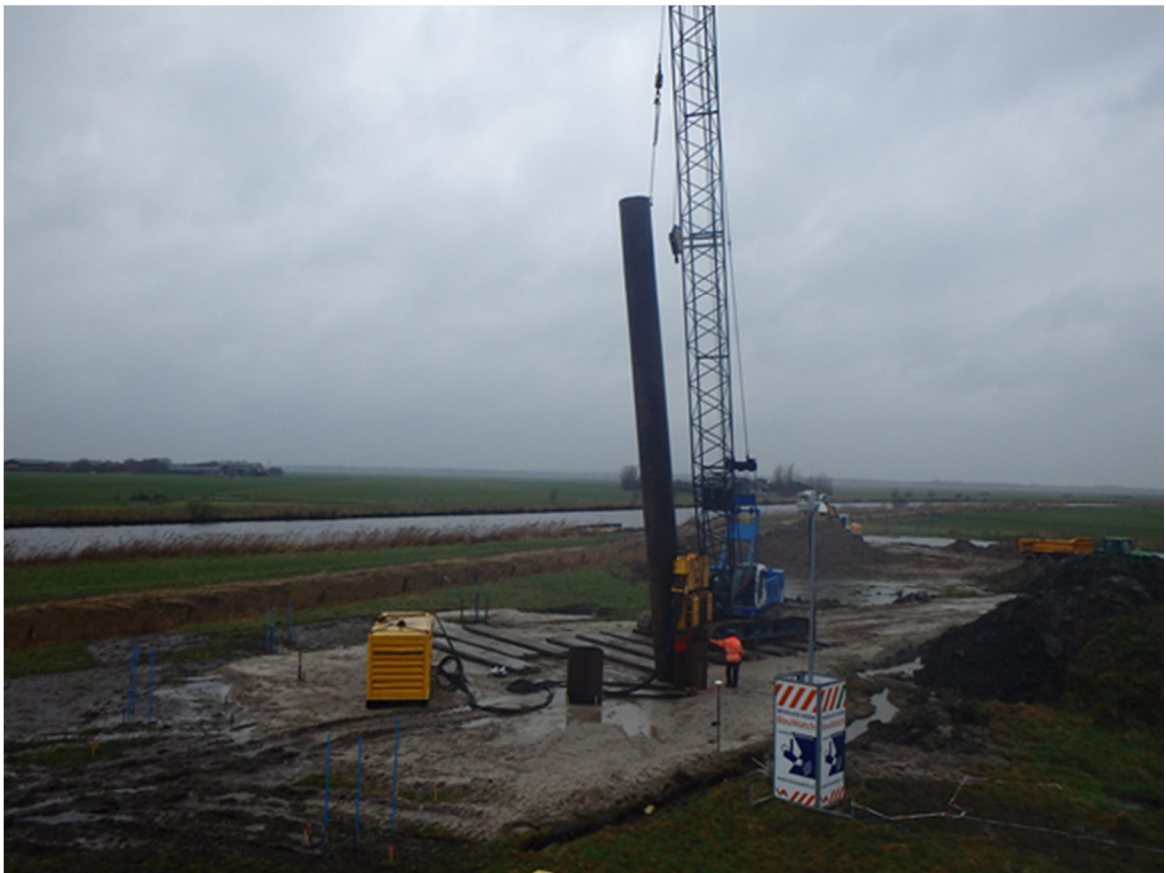
Afbeelding 2.1: Installatie buispalen

In week 3 zijn de buispalen geïnstalleerd. In Bijlage A.1 is de inmeting van de geplaatste buispalen opgenomen. De 3 buizen vallen onderling binnen de tolerantie van 5 cm, t.o.v. as/middelpunt zit 12 cm afwijking.

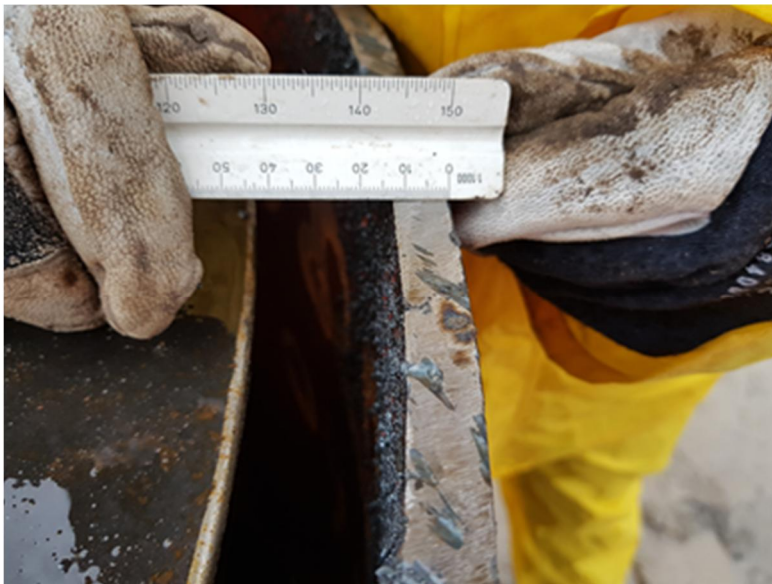
Afbeelding 2.2: Dikte buispaal

Bij het oplassen van de deksels is gebleken dat één van de drie buispalen een wanddikte heeft van 13 mm terwijl dit minimaal 18 mm zou moeten zijn, zie ook onderstaande afbeeldingen. Gevolg hiervan is dat er mogelijk meer vervorming van het frame optreedt tijdens de proef uitvoering. Tijdens het uitvoeren van de proef zal daarom de vervormingen van deze buis extra worden gecontroleerd.

Bij het afsnijden van de buispalen is tevens gebleken dat de buispaal met de 13 mm wanddikte magnetisch is. Als gevolg hiervan zijn er problemen met het vastlassen van de deksel. Middels een tijdelijke stroom is het magnetisme (tijdelijk) opgeheven. Eventuele aanpassingen aan het frame zijn niet nodig geweest.

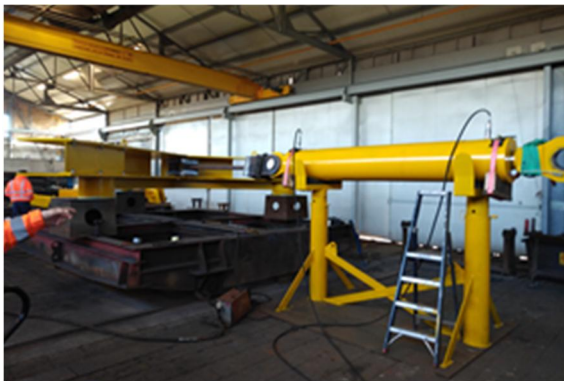
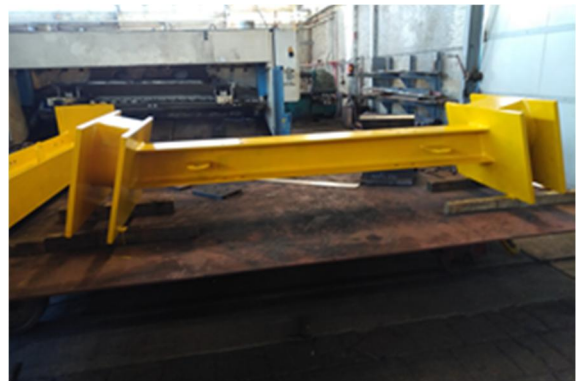
Het reactieframe, gordingen en vijzel zijn geprefabriceerd op de werf van Liebrechts. Vrijdag 16 februari is de werkwijze van de vijzel getest. Hierbij zijn geen verdere aandachtspunten geconstateerd. Het frame is 20 februari op transport gegaan en geplaatst op de buispalen.

Afbeelding 2.4: Links frame met vijzel, rechts gording HEB240

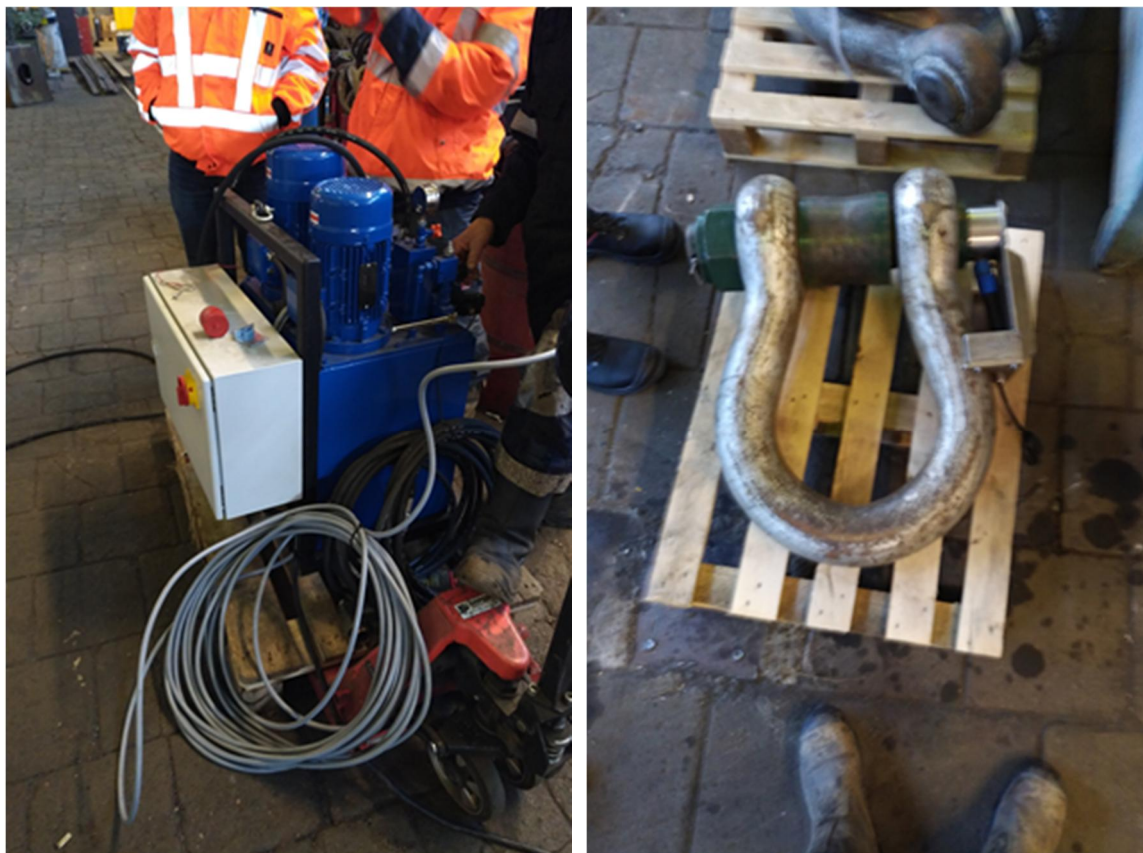
Afbeelding 2.5: Links hydraulische unit, rechts trekkracht meter

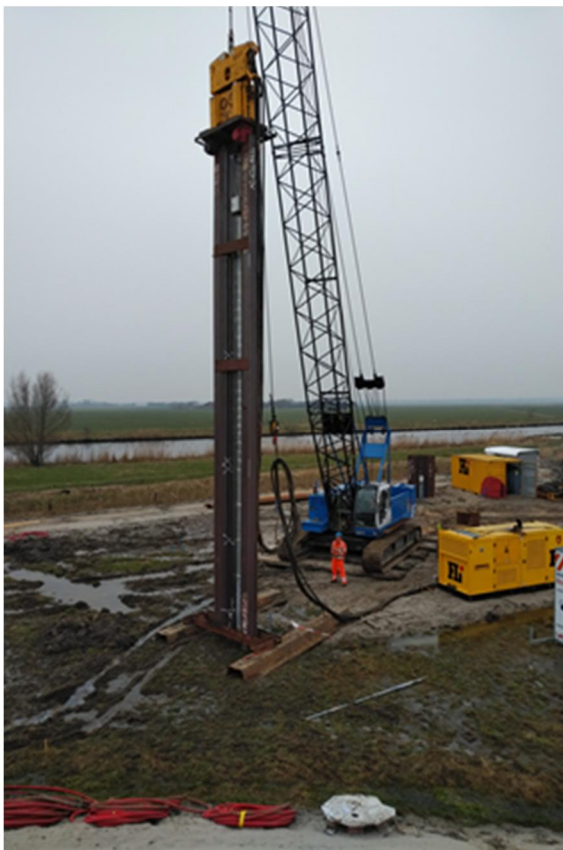
Voor de GU8N profielen is een trilblok met 3 klemmen toegepast. Om de damwandprofielen in alle 3 de klemmen te krijgen bleek lastig. Om dit te vergemakkelijken is eerst een kort profiel geïnstalleerd die tot 2m boven maaiveld uitsteekt. Vervolgens is het lange damwandprofiel in het slot gezet waarnaar het trilblok boven op de damwanden geplaatst wordt.

Afbeelding 2.6: Installatie damwandplank (GU8N-rev triplet)

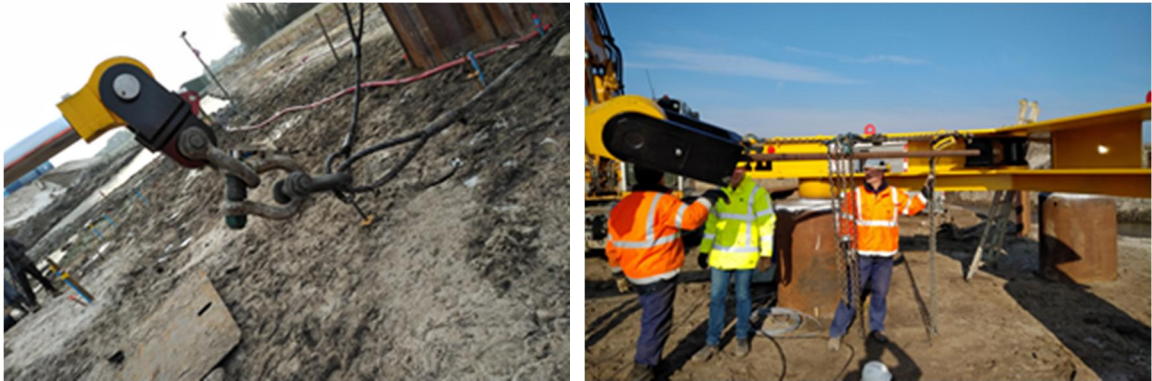
De vijzel rust op een ondersteuningsconstructie. Om de kabels en trekstang te kunnen monteren moeten alle onderdelen zoveel als mogelijk in een rechte lijn staan. Voor het AZ13-700 profiel is dit gedaan door de vijzel voor een deel op te spannen. De benodigde kracht

bleek aanzienlijk (ca. 10ton) en is naar verwachting te groot voor de GU8N profielen. Daarom is ervoor gekozen om de schakels te ondersteunen met houten pallets om zo doorbuiging te voorkomen en zonder opspanning de vijzel te kunnen installeren.

Afbeelding 2.7: Links doorhangen kabel (AZ13-700), rechts aantrekken vijzel met katrol

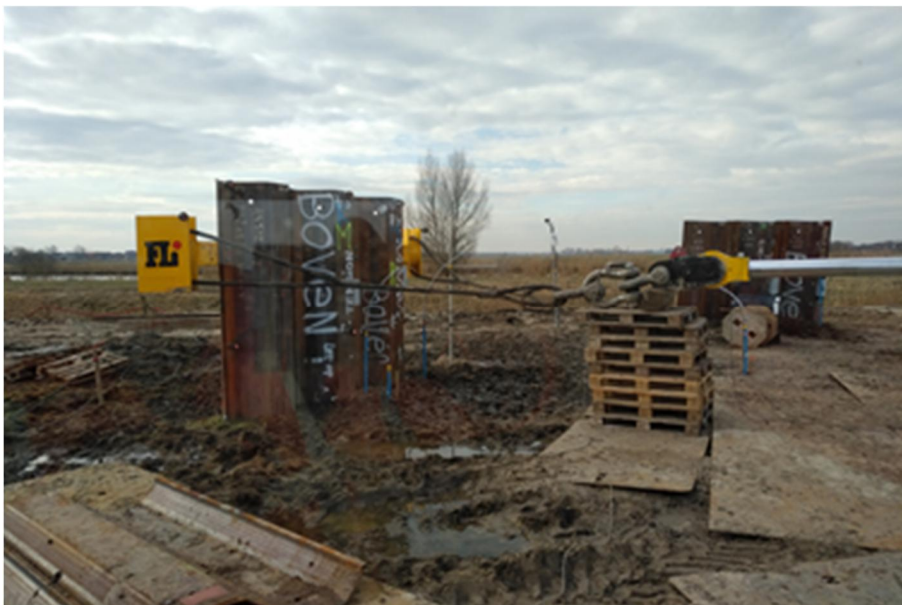
Afbeelding 2.8: Ondersteuning schakels met pallets (AZ26-700)

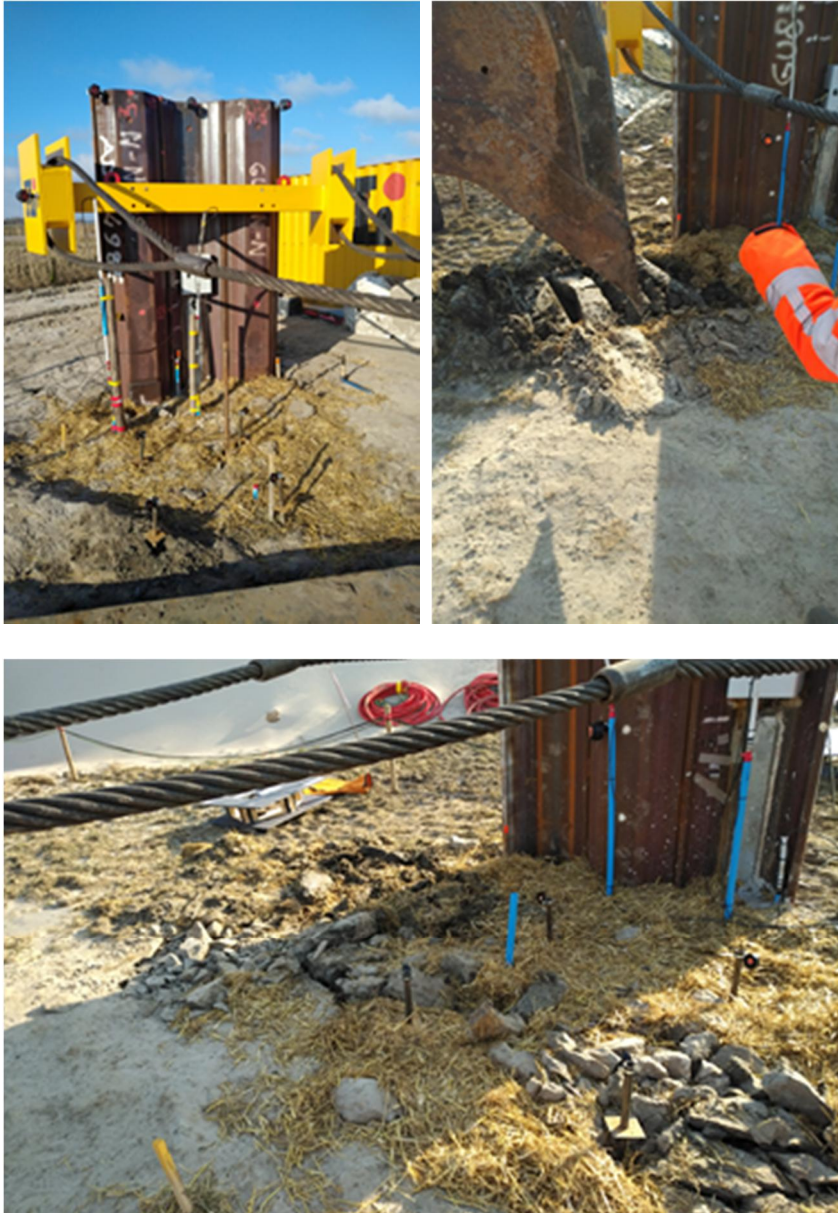
Afbeelding 2.9: Maatregelen tegen bevriezing grond

Gedurende de uitvoering van de trekproeven is er een week van strenge vorst geweest. Om te voorkomen dat vorst van de toplaag de proeven teveel gaat beïnvloeden is op voorhand de grond voor de GU8N profielen bedekt met stro. Dit heeft goed gewerkt om vorst voor de damwand te voorkomen aangezien de grond onder de stro nog zacht en niet bevroren is. Om ook de invloed langs de rand van de damwand te beperken is bij de GU8N-rev de grond langs de damwand opengebroken.

In verband met de vorst is de grond rondom de damwand over een dikte van ca. 10cm bevroren. De stro voor de damwand heeft goed gewerkt. Echter lijkt de grond rechts naast de damwand toch nog teveel bevroren te zijn waardoor de damwand iets scheef lijkt te gaan. Voor de volgende proef is het voornemen om rondom de damwand de grond meer los te maken.

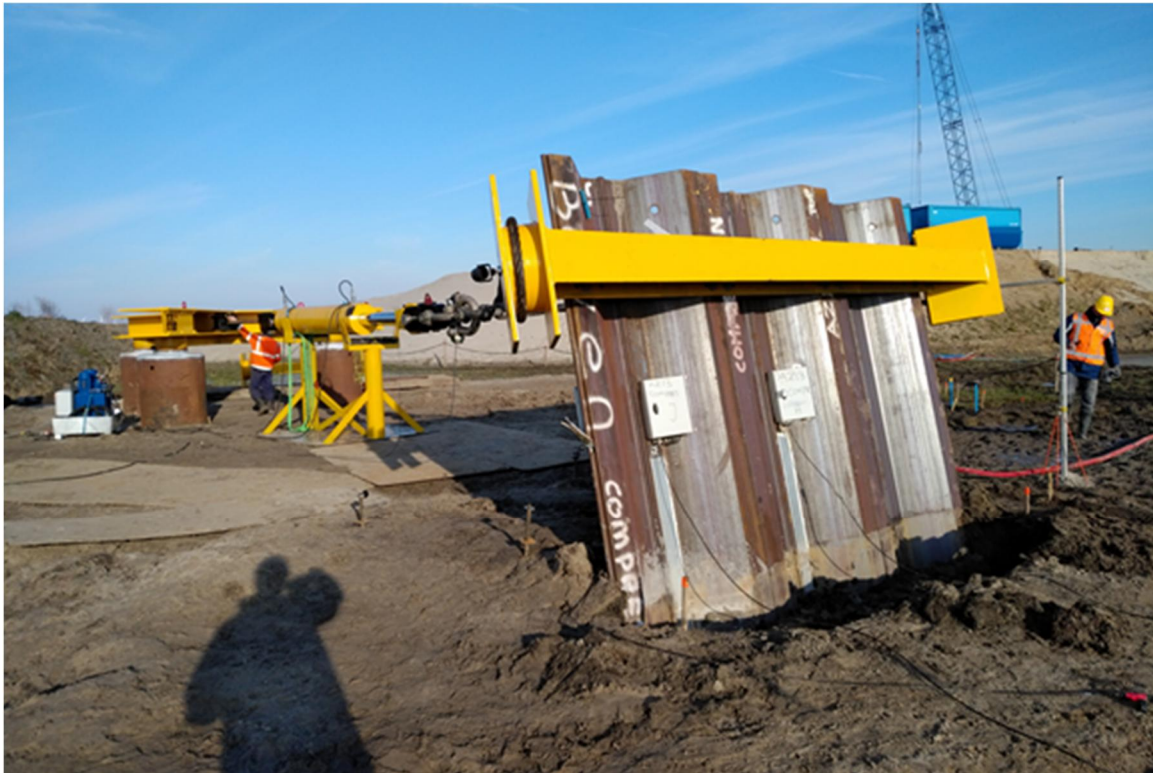
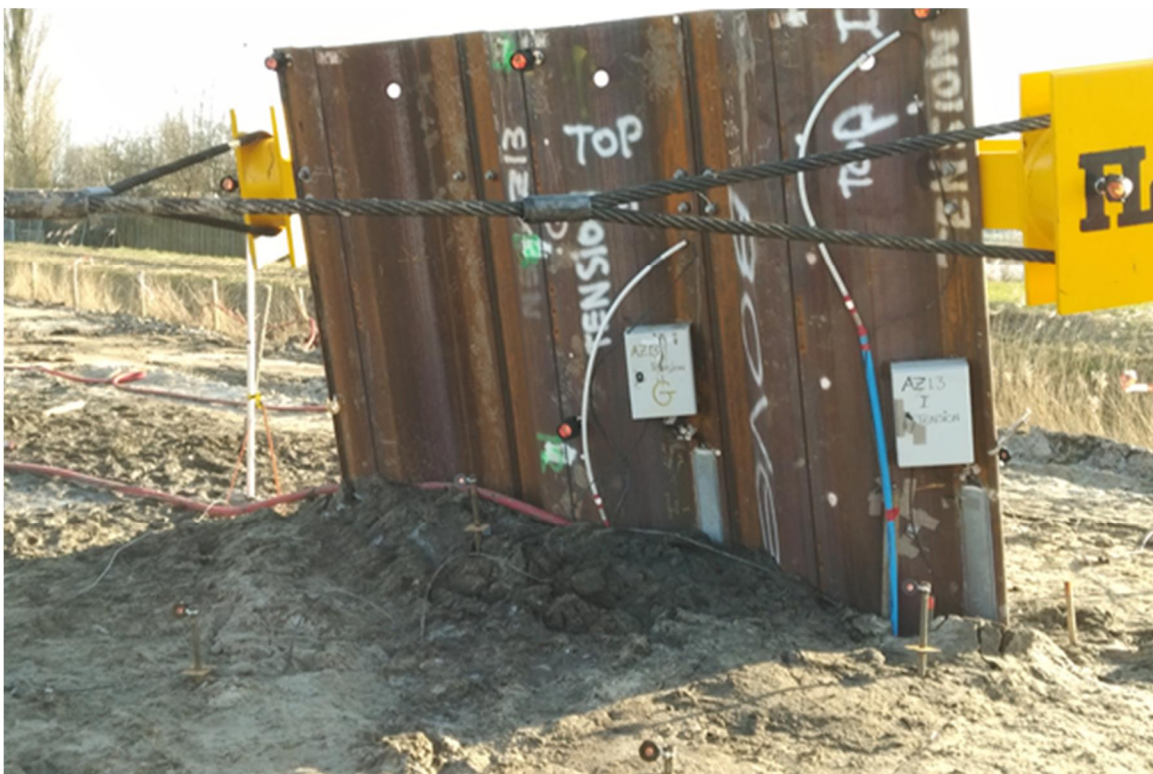
Afbeelding 3.1 : Vervormingen AZ13-700 na afloop proef (1)

De proef op de 3x dubbele AZ13-700 is conform draaiboek uitgevoerd en is succesvol verlopen. De damwand is gecontroleerd tot bezwijken gebracht en doorgezet tot het stopcriterium met een trekkracht afname tot 30% is bereikt. Het gedrag van de plank is volgens voorspelling verlopen. De maximale trekkracht is nagenoeg gelijk aan de voorspelde trekkracht.

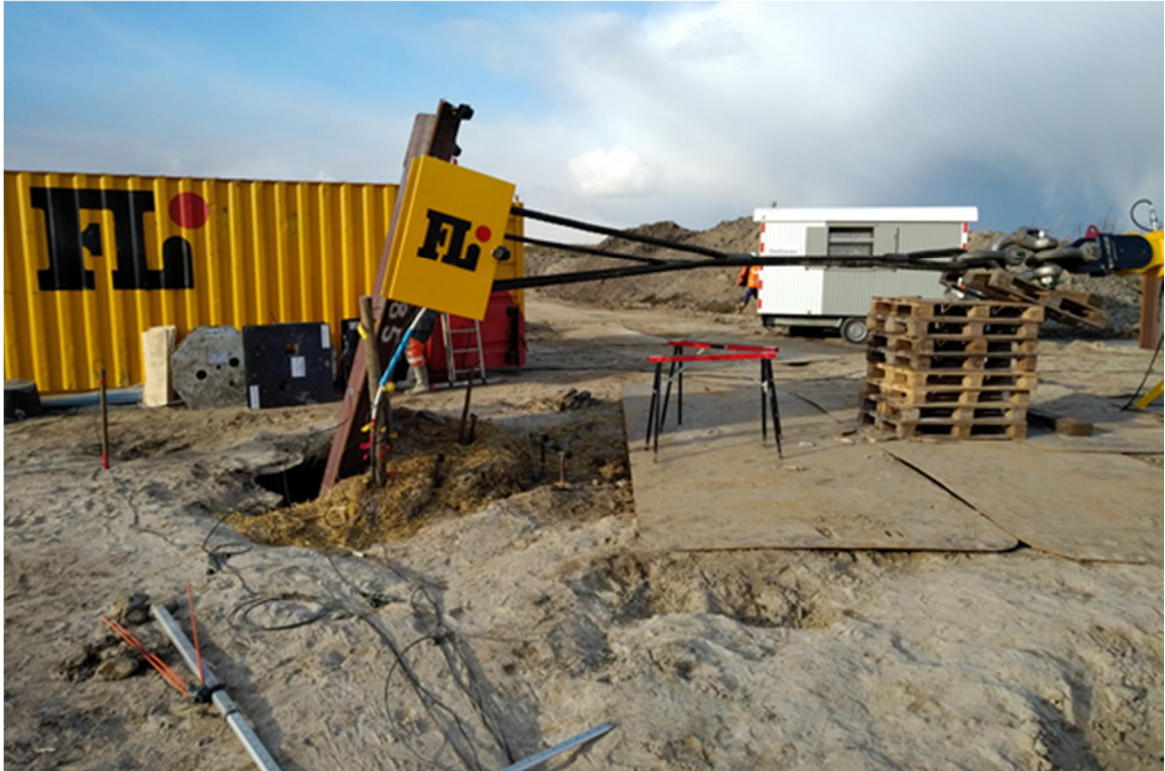
Afbeelding 3.2 : Vervormingen AZ13-700 na afloop proef (2)

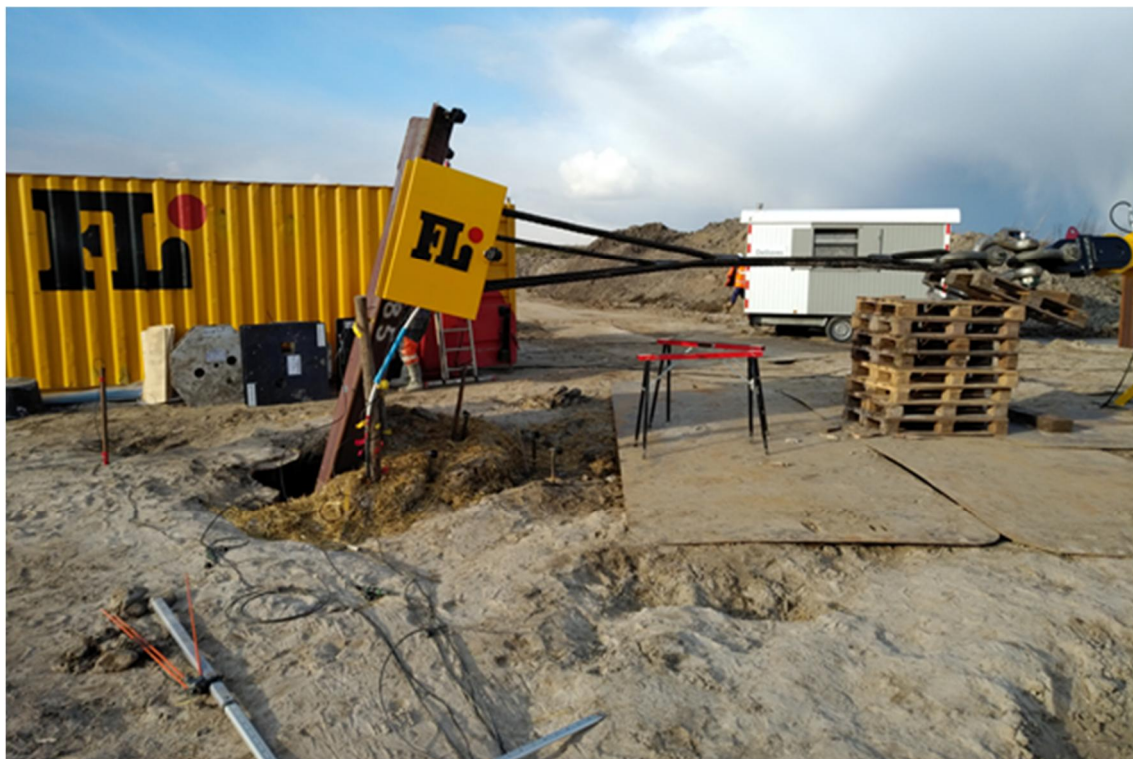
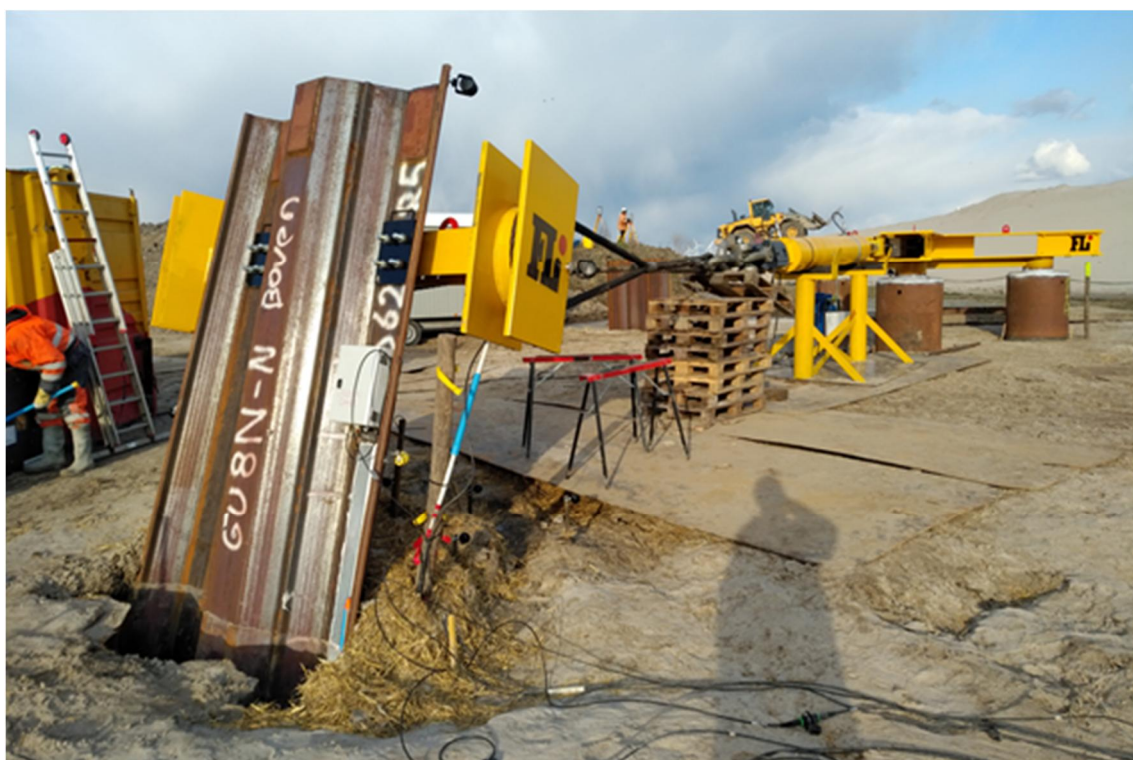
Afbeelding 3.3 : Vervormingen GU8N na afloop proef (1)

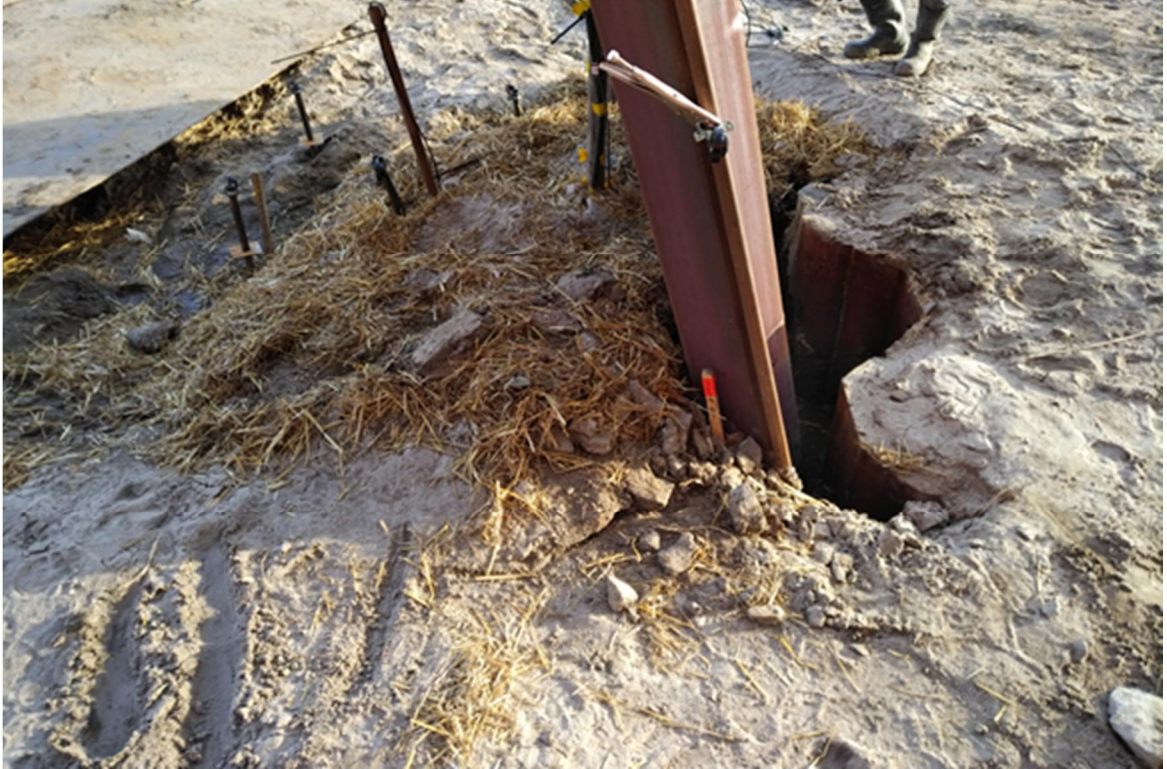
Afbeelding 3.4 : Vervormingen GU8N na afloop proef (2)

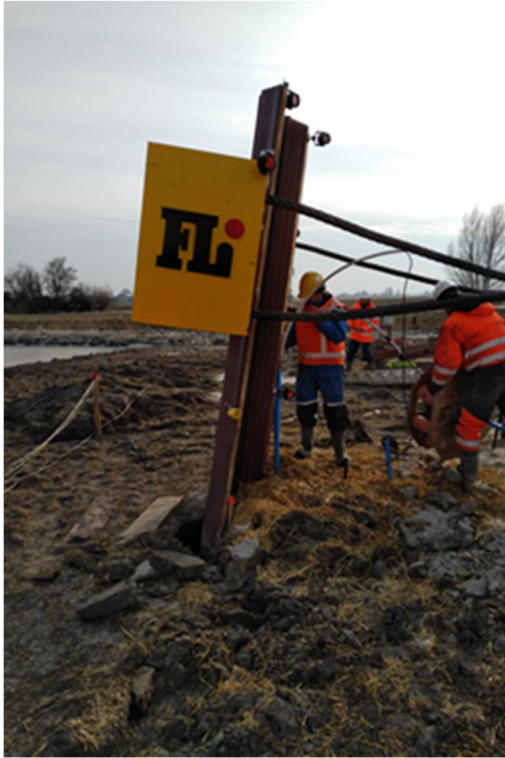
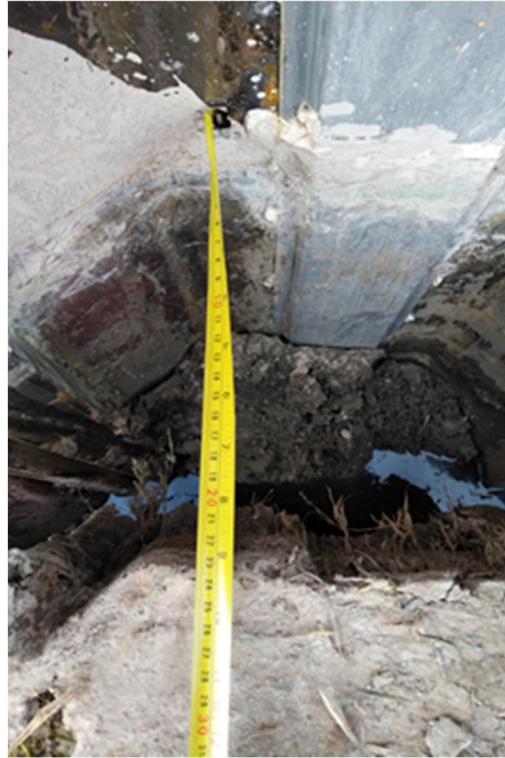
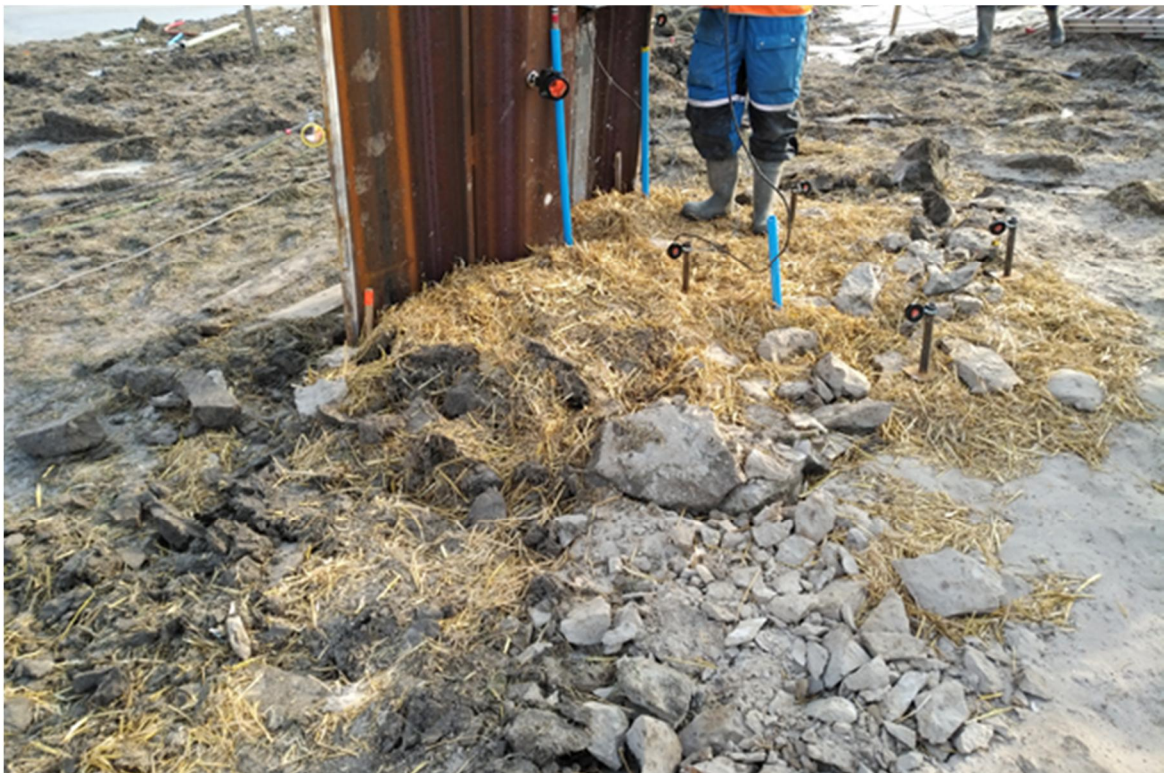
Afbeelding 3.5 : Vervormingen GU8N-rev na afloop proef

De proef is met de GU8N rev is volgens het draaiboek uitgevoerd en is succesvol verlopen. De defecte SAAF werd tijdig opgemerkt en kon dus vervangen worden. De problemen met de prisma metingen werden ook tijdig opgemerkt en konden daarmee tijdig verholpen worden.

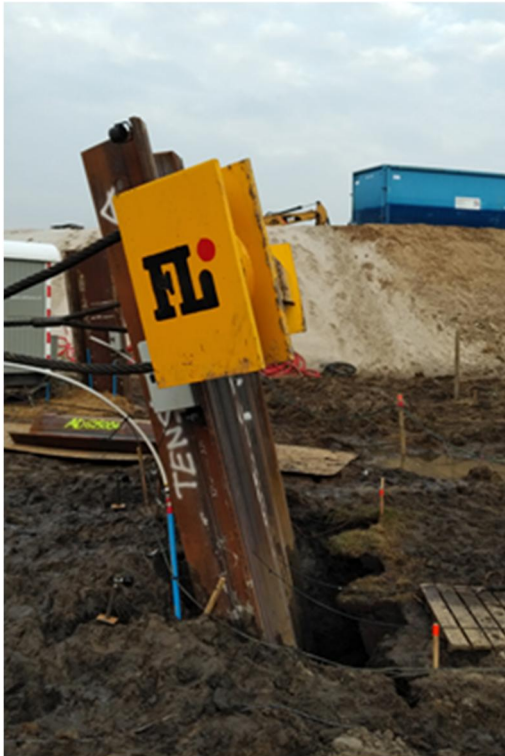
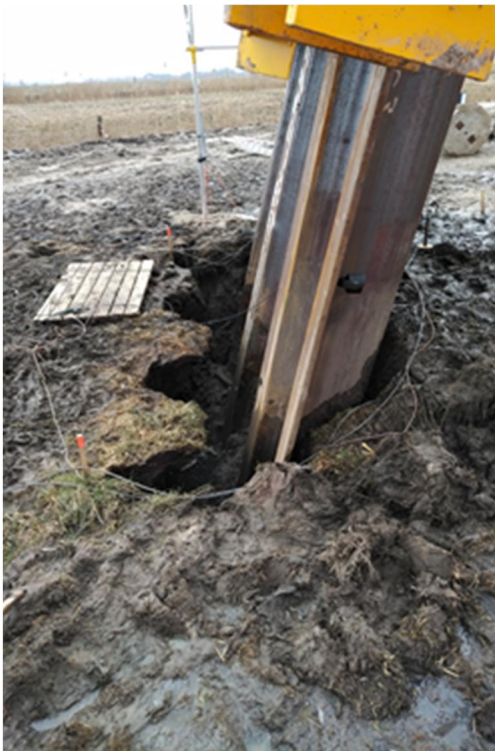
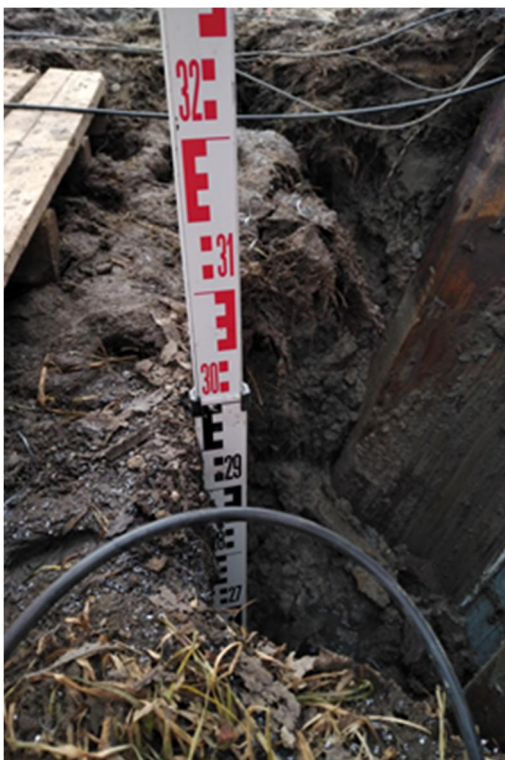
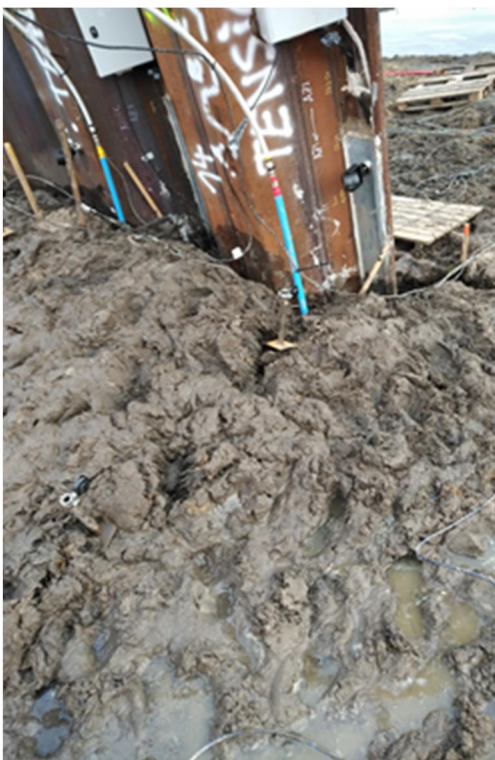
Afbeelding 3.6 : Vervormingen AZ26-700 na afloop proef (2)

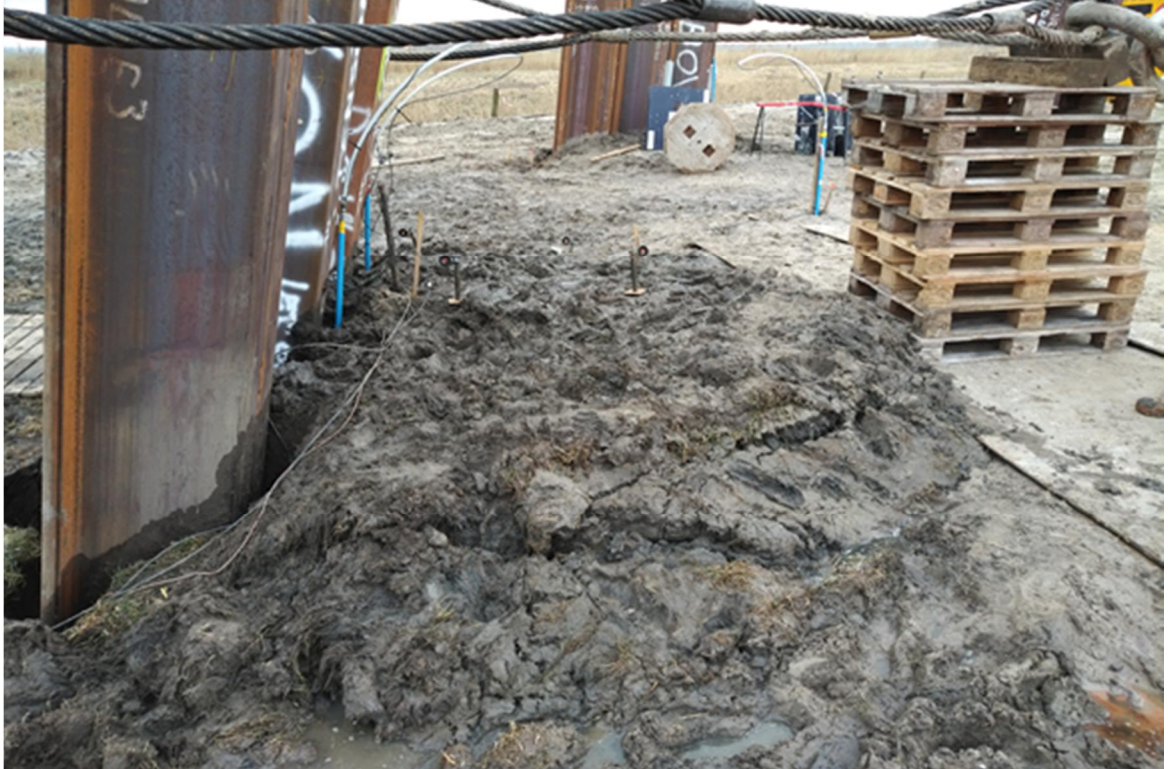
Afbeelding 3.7 : Vervormingen AZ26-700 na afloop proef (2)

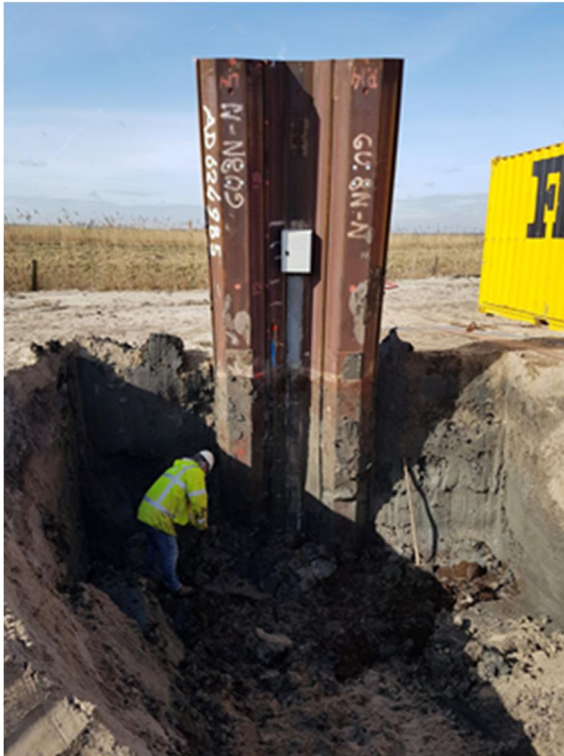
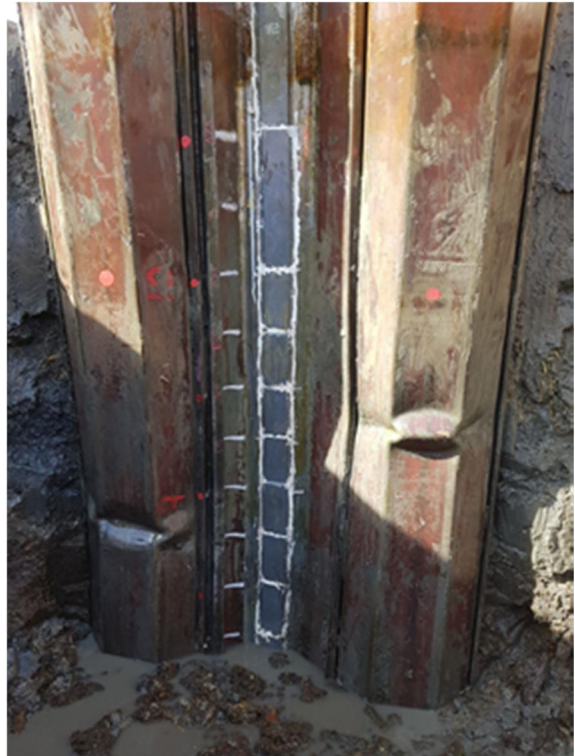
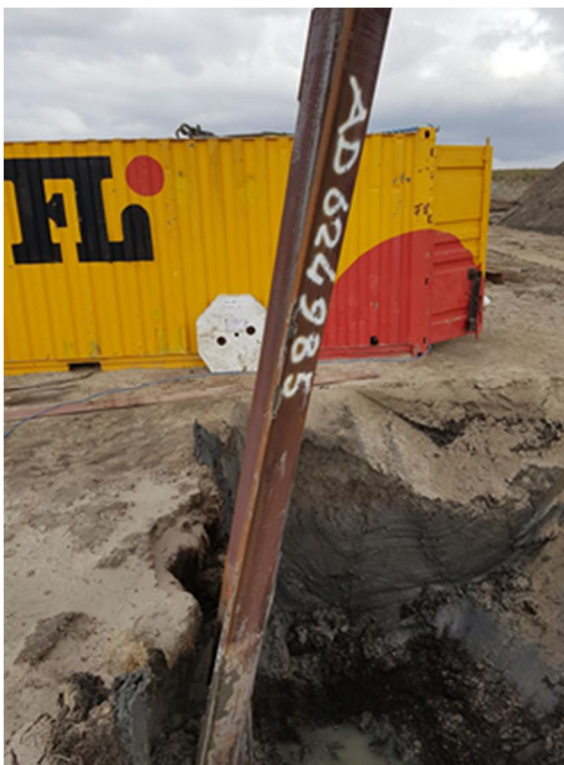
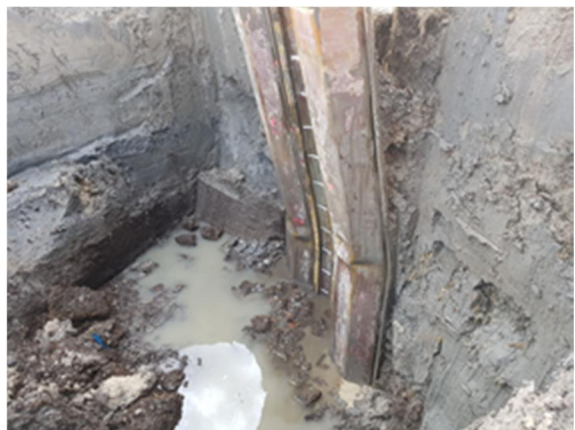
In afbeelding 5.1 zijn de foto's van de ontgraven GU8N profielen weergegeven. Daarbij valt op dat het knikpunt op de damwandprofielen niet op hetzelfde niveau ligt maar dat er ongeveer 0,5 m hoogte verschil inzit. Het knikpunt is gelegen op ca. 4,5 à 5 m onder bovenkant van de damwand. Dit betekent dus 1,5 à 2 m onder maaiveld.

Afbeelding 4.1 : Ontgraving GU8N

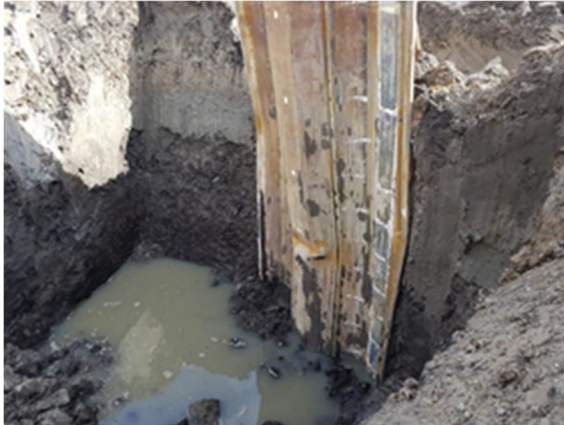
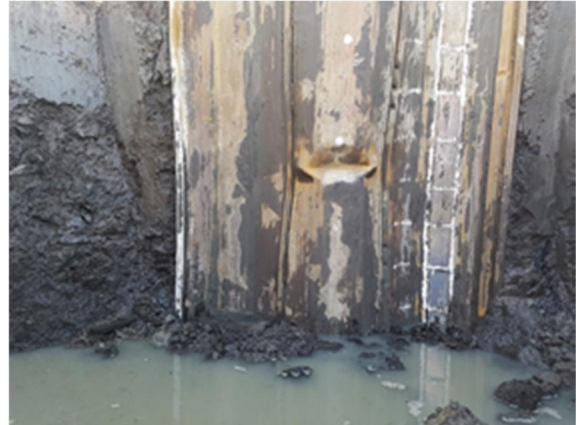
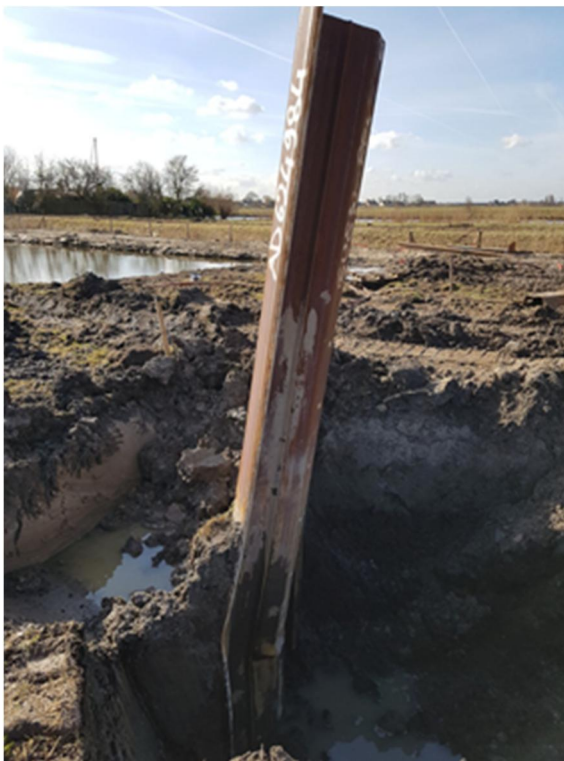
In Afbeelding 4.2 zijn de foto's van de ontgraven GU8N-rev profielen weergegeven. In dit geval is de middelste (druk) plank duidelijk geknikt en zijn de randplanken iets naar buiten gebogen. Het knikpunt is gelegen op 4,5 m onder de bovenkant van de damwand of te wel 1,5 m onder maaiveld.

Afbeelding 4.2 : Ontgraving GU8N-rev

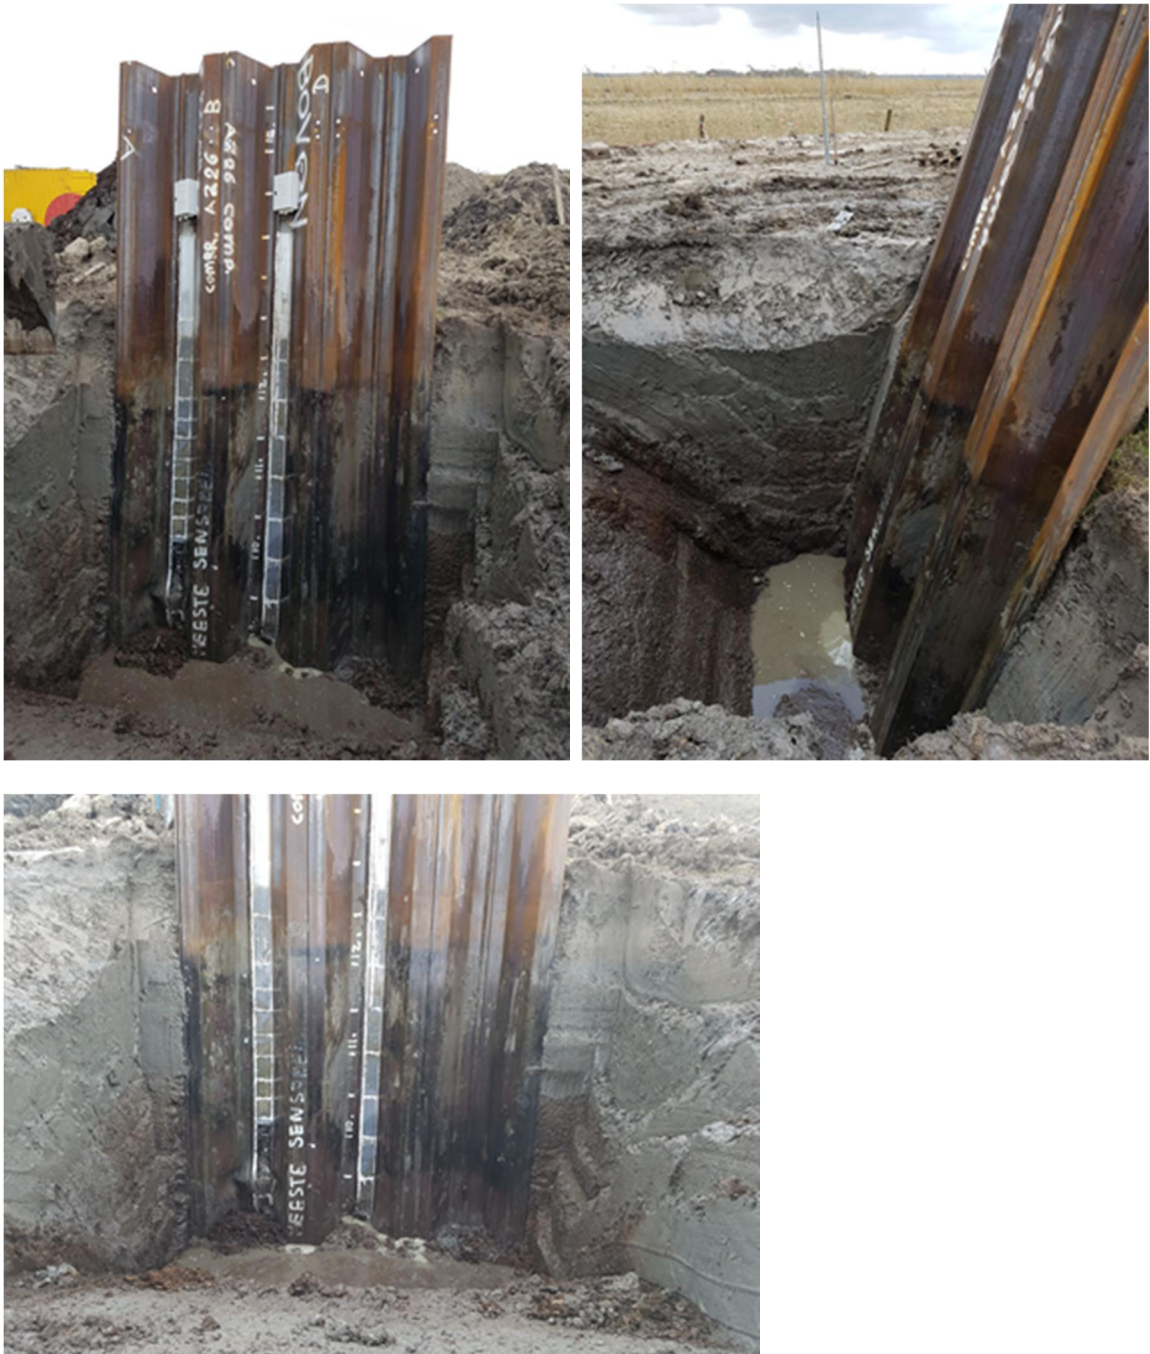
Afbeelding 4.3 : Ontgraving AZ26-700 (foto's genomen vanaf de achterkant van de damwand)

In afbeelding 5.3 zijn de foto's van de ontgraven AZ26-700 profielen weergegeven. In dit geval is de middelste (druk) plank duidelijk geknikt en zijn de randplanken iets naar buiten gebogen. Het knikpunt is daarbij gelegen op 6,5m onder de bovenkant van de damwand of te wel 3,5 m onder maaiveld.

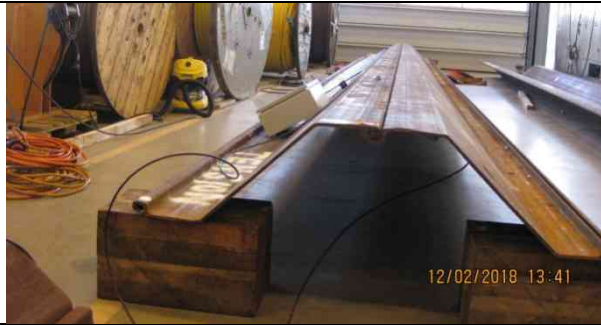
De proef is uitgevoerd in de werkplaats van Fugro.

De plank ligt met geponst slot naar boven.

De sensoren zijn permanent uitgelezen. Duidelijke weergave met instelbare schalen op computerscherm.
