KPP WK01 2020 – Kennis voor Keringen: Verlenging metingen
Boring B003, Sample CIU-1, depth 9.20 till 5.20m NAP

project
11205262.12

CU Triaxiaalproef (Singlestage) NEN-ISO 17892-9

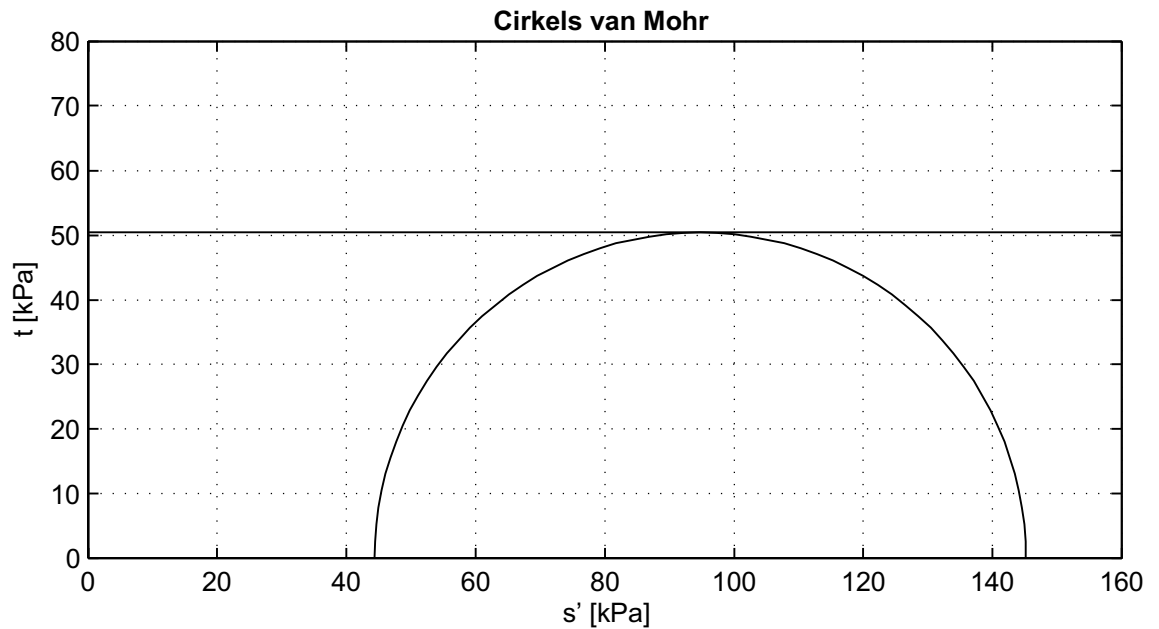
Cirkels criterium	maximum t
c_u [kPa]	50.4

Voor beproeving

Fasenummer	1
Monsternaam	B003B203_CIU-1
m_i [g]	940.0
D_i [mm]	67.0
h_i [mm]	139.0
w_i [%]	25.1
$\rho_{i,bulk}$ [kg/m ³]	1918
$\rho_{i,dry}$ [kg/m ³]	1533
Grondsoort	klei

Procedure proctor verdichting, $w = 0.25$

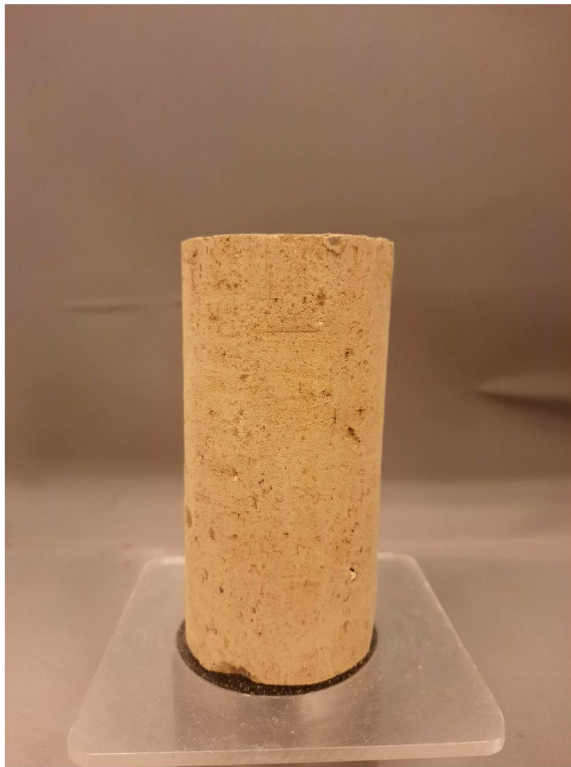
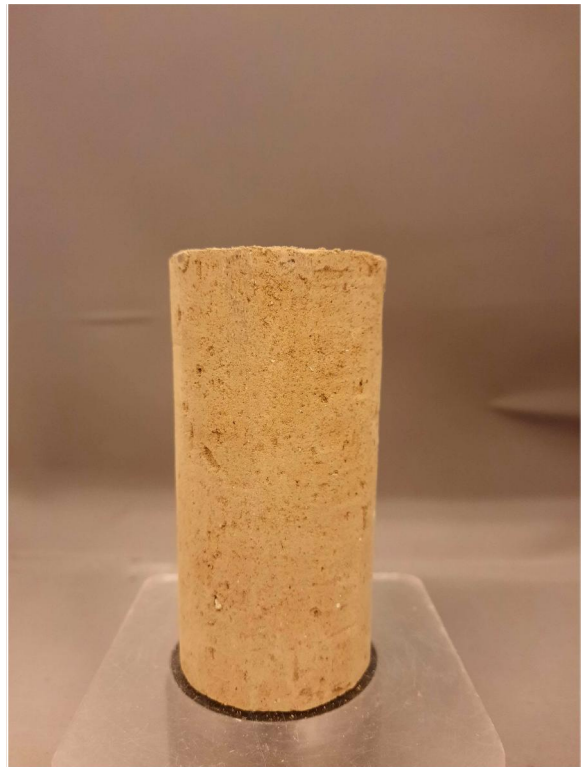
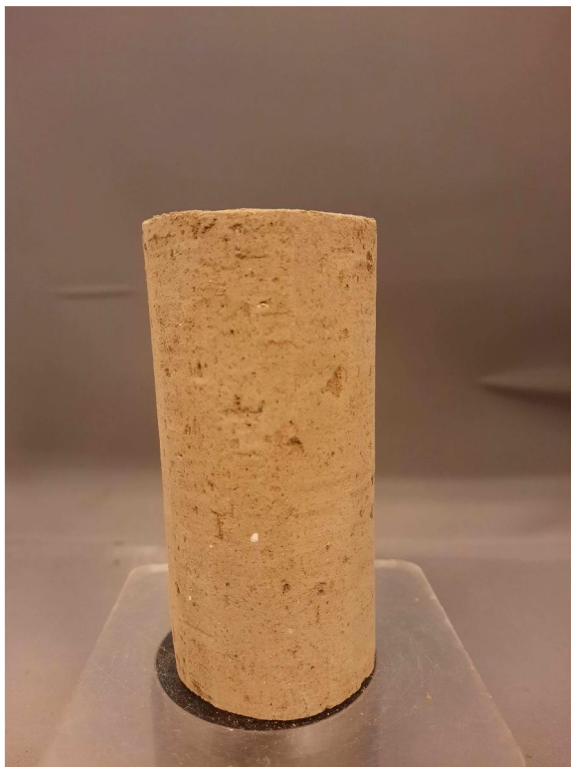
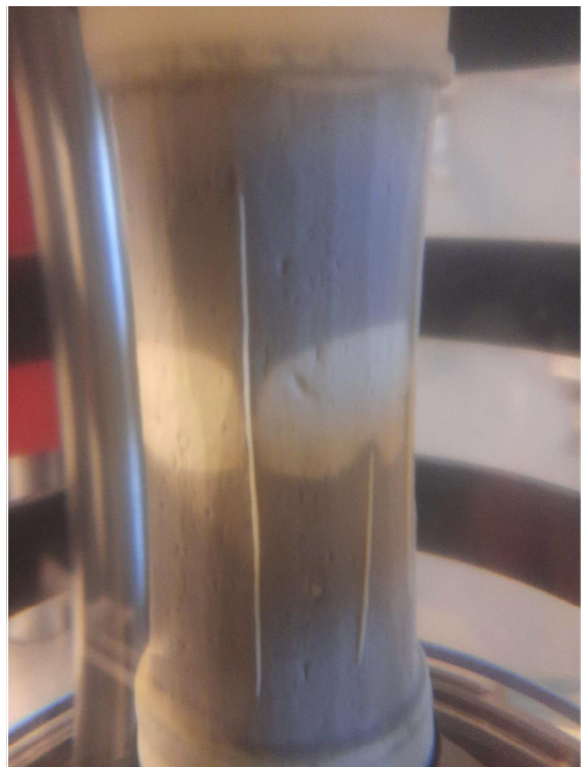
page
5

KPP WK01 2020 – Kennis voor Keringen: Verlenging metingen
Boring B003, Sample CIU-12, depth 9.20 till 5.20m NAP

CU Triaxiaalproef (Singlestage) NEN-ISO 17892-9

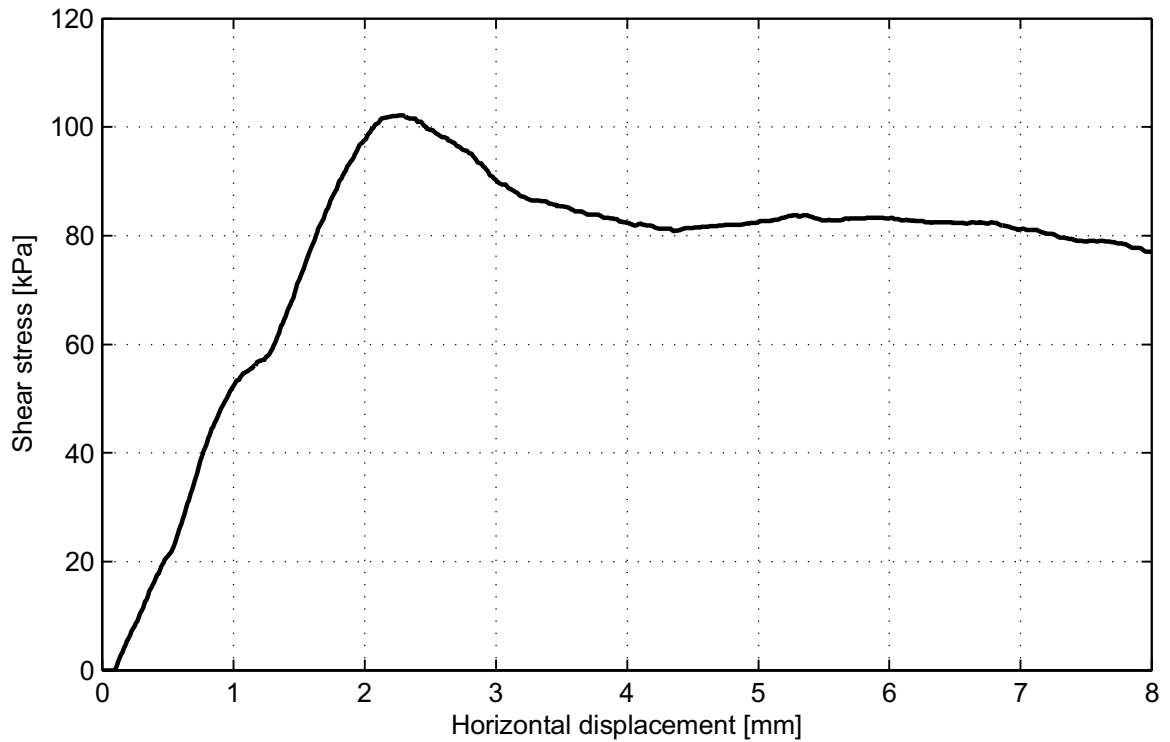
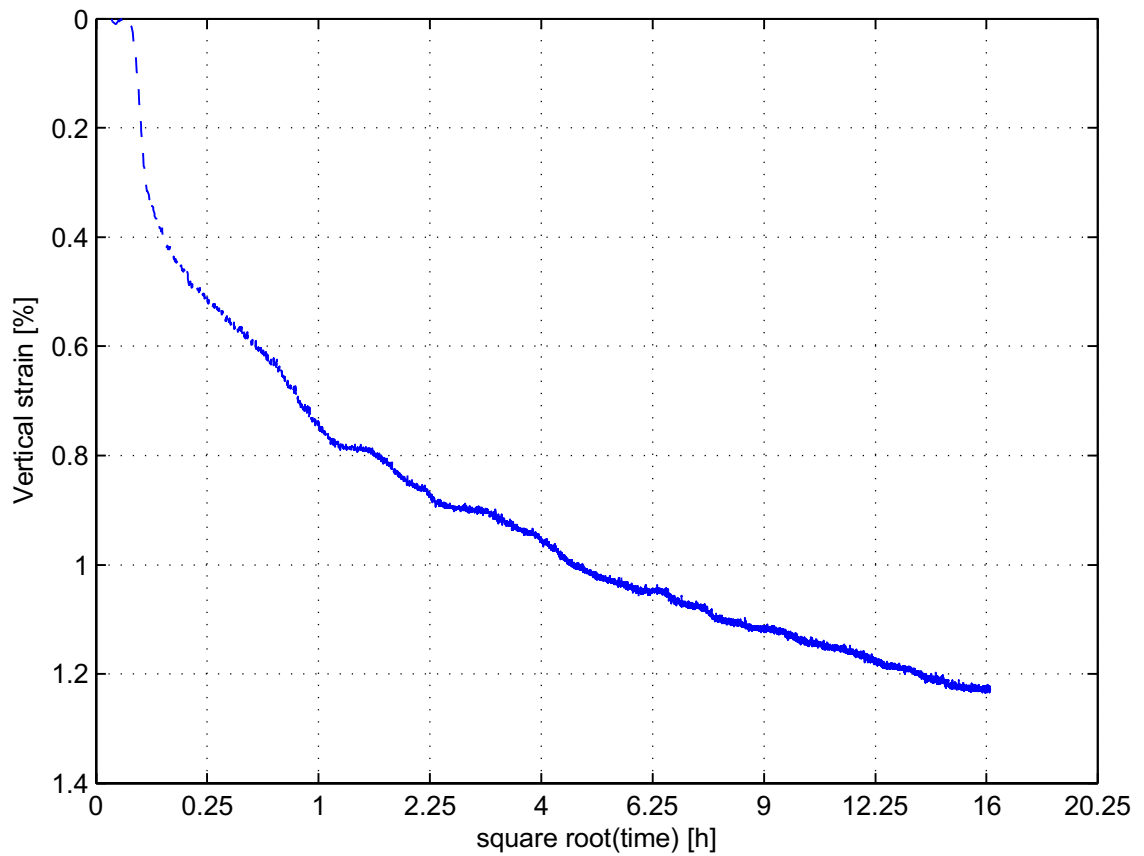
appendix
DS2

Description of soil sample:

Material	Klei, zwak siltig
Temperature [°C]	20.5
Pressure area [cm ²]	31.17
Test method	dry
Sample quality	undisturbed
Sample identification	2
Bor. No.	B003
Depth top [m]	8.50
Diameter [mm]	63
Initial height [mm]	21
ρ (initial) [g/cm ³]	1.61
e (initial) [-]	-
e (final) [-]	-
w (initial) [%]	13.7
w (final) [%]	14.3
Shear rate [mm/h]	8.3
ρ_{solid} [gr/cm ³]	-
Mean vertical stress [kPa]	9.0
Maximum shear stress [kPa]	102.1

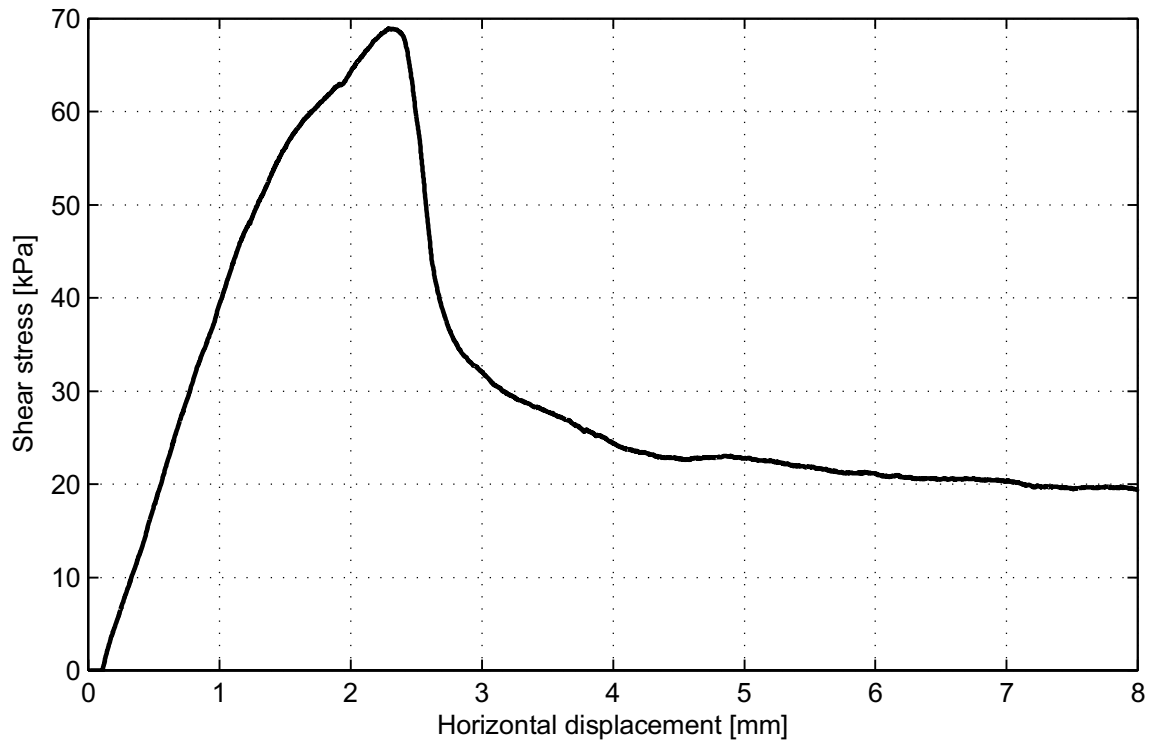
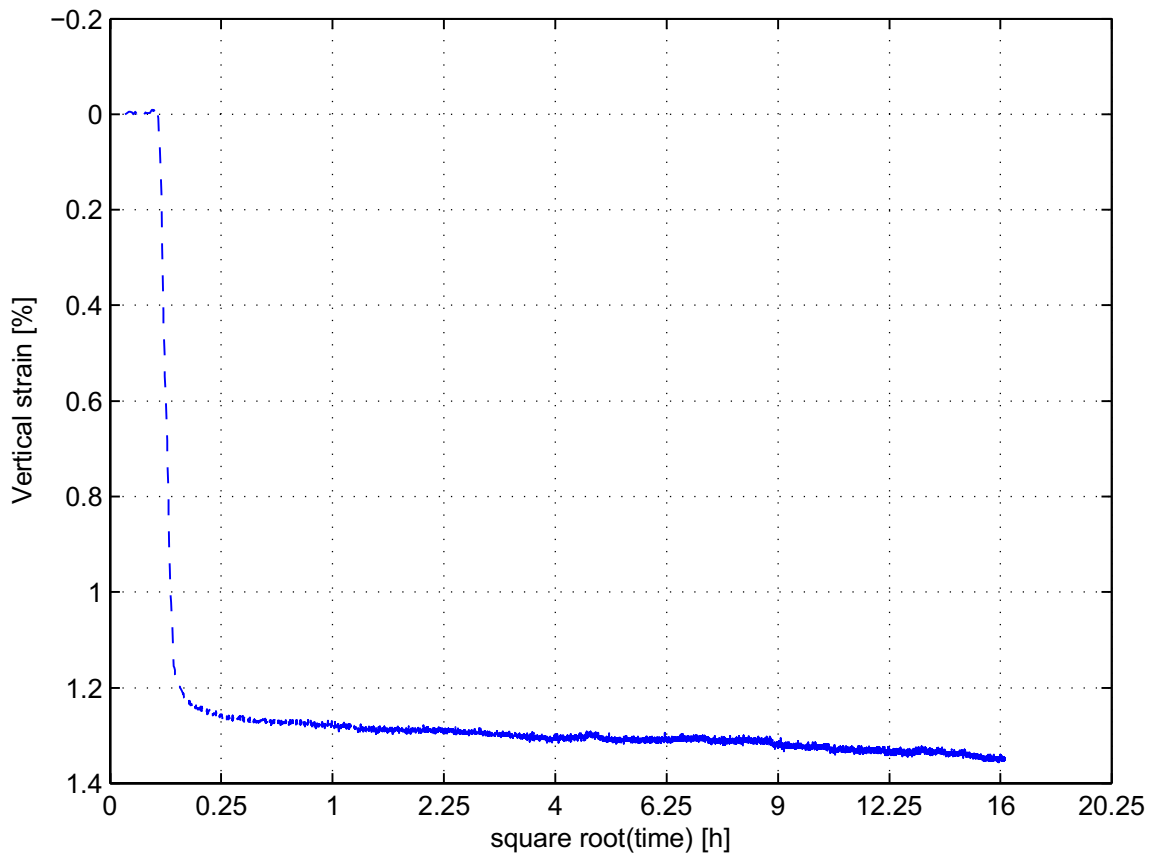
appendix
DS 14

Description of soil sample:

Material	Klei, zwak siltig
Temperature [°C]	20.5
Pressure area [cm ²]	31.17
Test method	dry
Sample quality	undisturbed
Sample identification	14
Bor. No.	B203
Depth top [m]	9.70
Diameter [mm]	63
Initial height [mm]	21
ρ (initial) [g/cm ³]	1.79
e (initial) [-]	-
e (final) [-]	-
w (initial) [%]	13.2
w (final) [%]	13.0
Shear rate [mm/h]	1.6
ρ_{solid} [gr/cm ³]	-
Mean vertical stress [kPa]	11.0
Maximum shear stress [kPa]	68.9

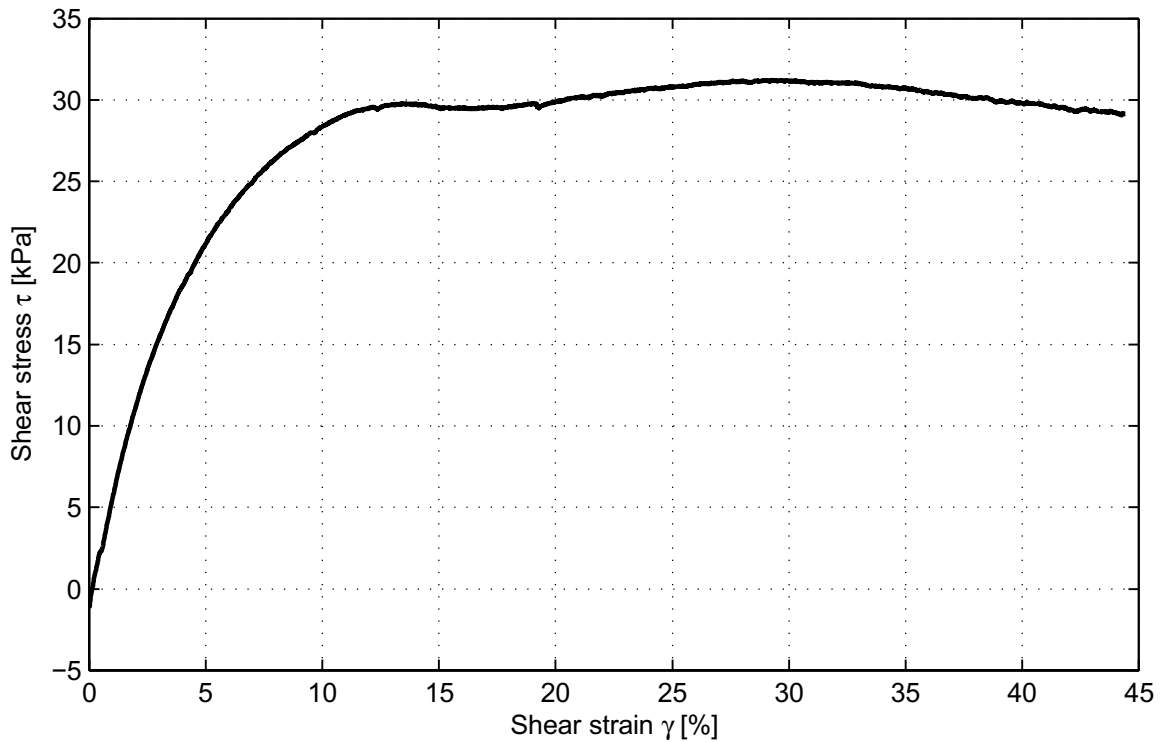
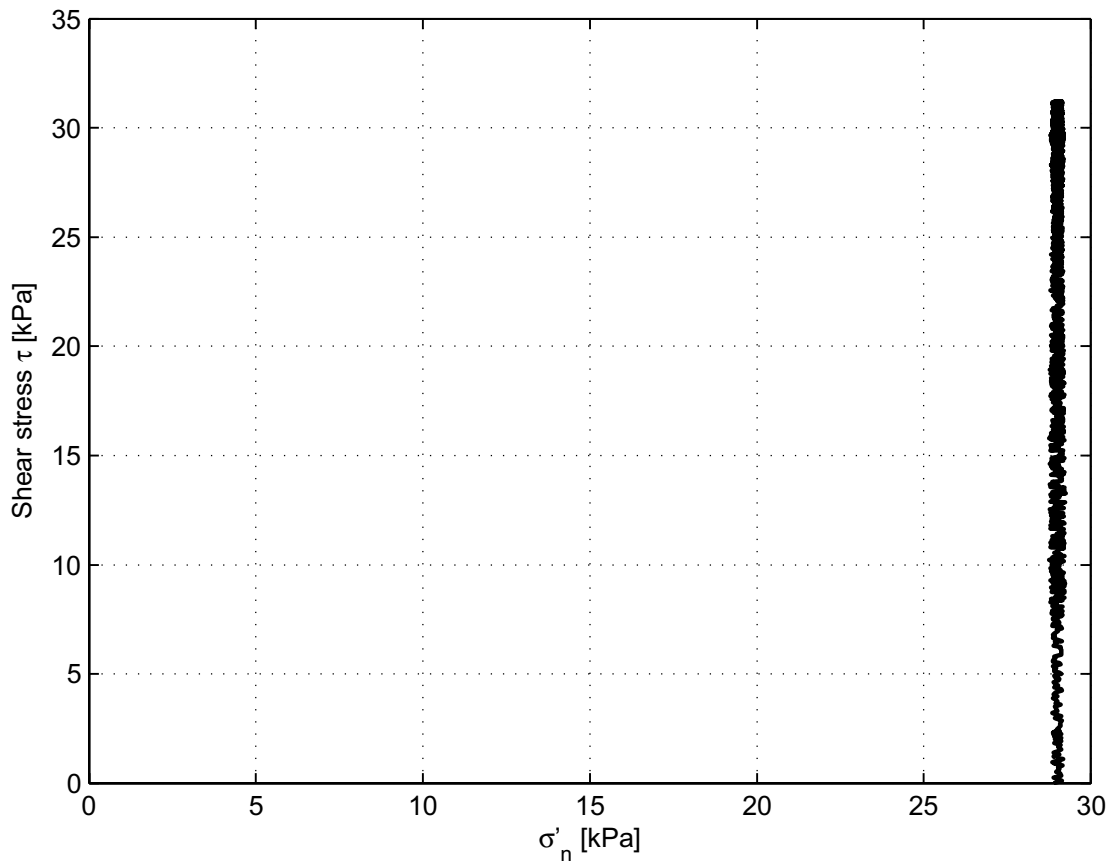
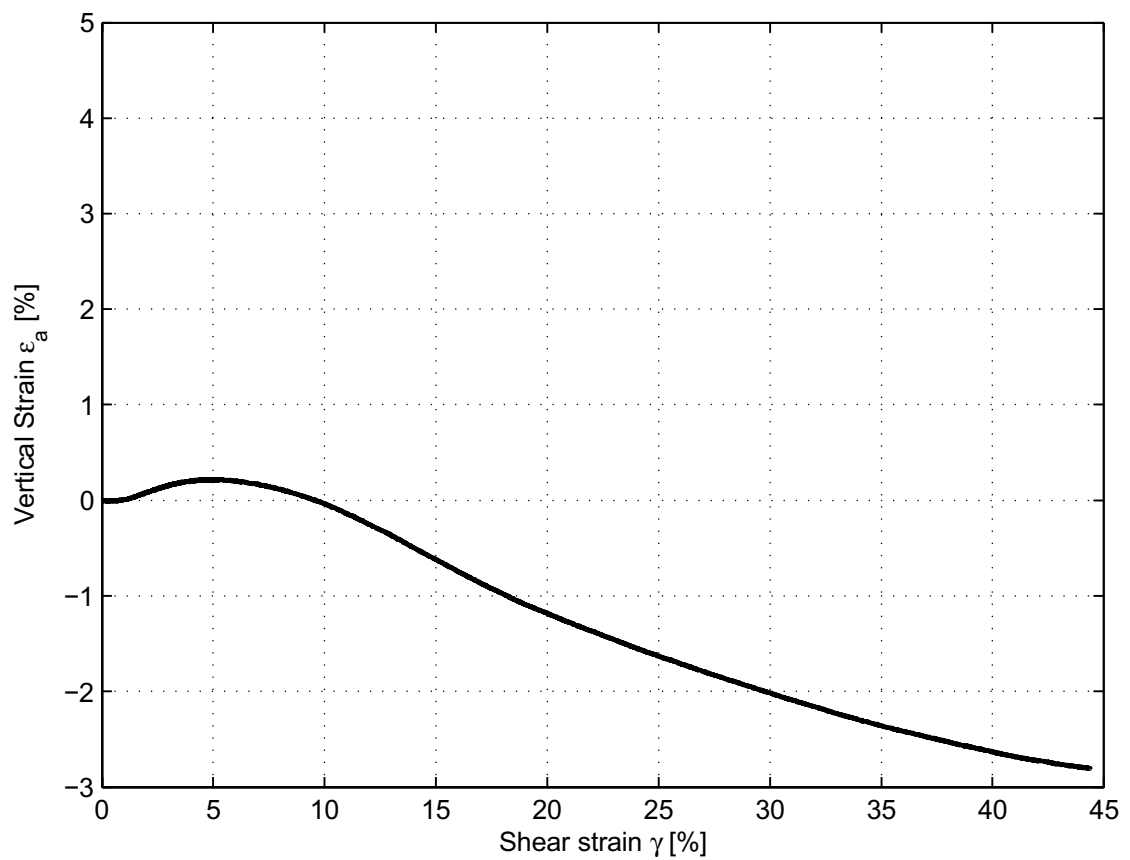
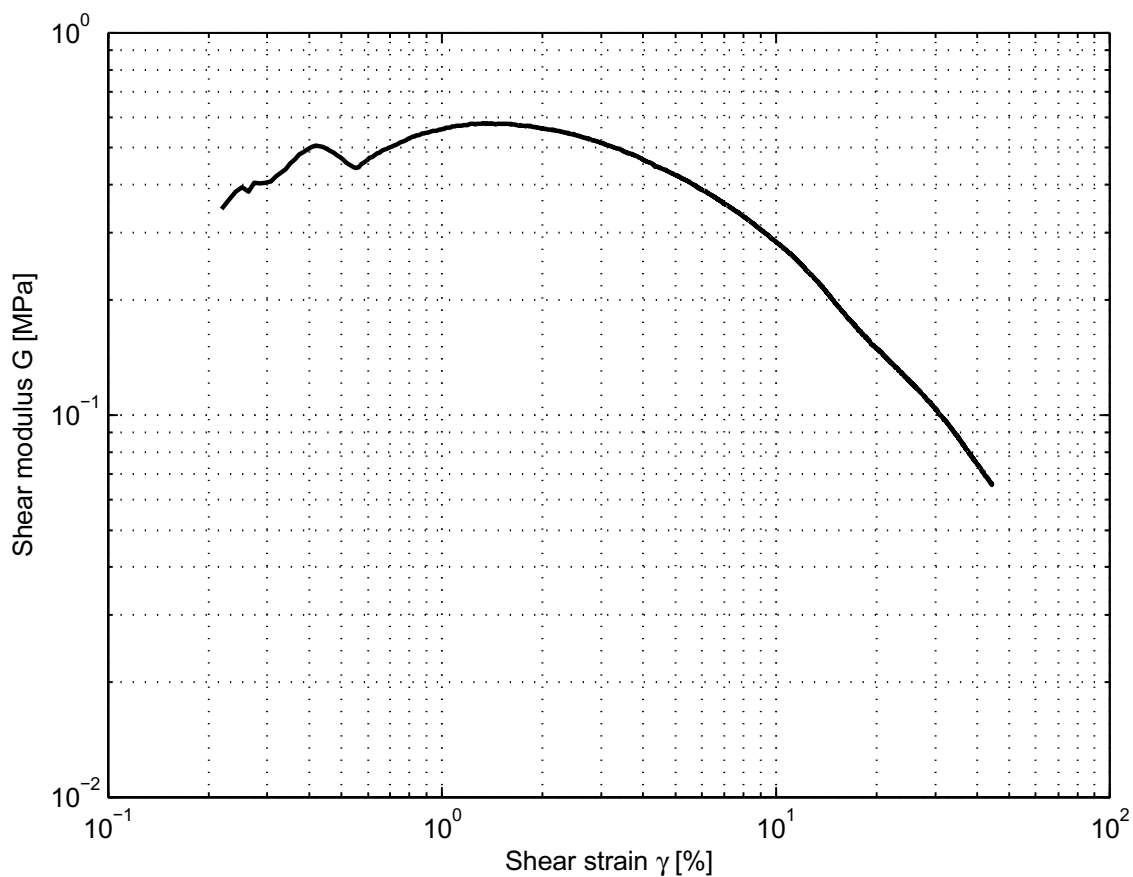
appendix
DSS 4

Description of soil sample:

NEN5104 voluit	Clay, slightly silty
Pressure area [cm ²]	31.17
Mean temperature during shear [°C]	21.9
Test type	Constant stress
Apparaatcode	DSS-C-132-500N
Monsternaam	4
Code Boring	B003
Diepte van NAP [m]	7.25
Diepte tot NAP [m]	7.20
Specimen condition	Intact
Trimming procedure	With cutting ring
ρ_s [g/cm ³]	1.86
S_o [%]	-
Void ratio start shear [-]	-
w_o [%]	24.5
w_{final} [%]	26.8
Consolidation stress [kPa]	29.1
Consolidation strain [%]	0.85
Strain rate [%/h]	8.0
Max shear stress [kPa]	31.2
Vert. stress at max shear stress [kPa]	29.1
Shear strain at max shear stress [kPa]	28.9
σ_v at $\gamma = 40\%$ [kPa]	28.9
τ at $\gamma = 40\%$ [kPa]	29.8
Sample Disturbance Index [%]	-
SDI qualification	-

γ [%]	τ [kPa]	ϵ_a [%]	σ'_n [kPa]	Δu_s [kPa]	G [MPa]
5% deformation	21.2	0.21	29.2	-0.1	0.42
15% deformation	29.5	-0.62	29.1	-0.0	0.20
30% deformation	31.2	-2.02	29.0	0.1	0.10
Maximum strain	29.1	-2.81	28.9	0.2	0.07
Maximum τ	31.2	-1.94	28.9	0.2	0.11

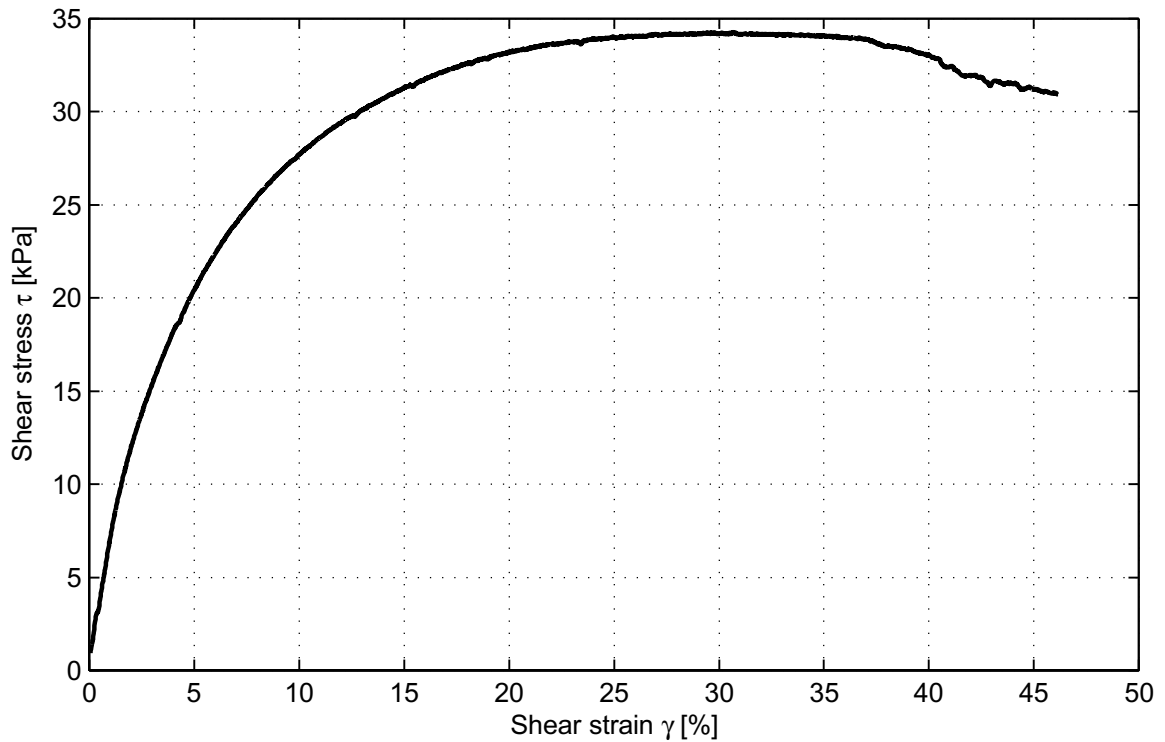
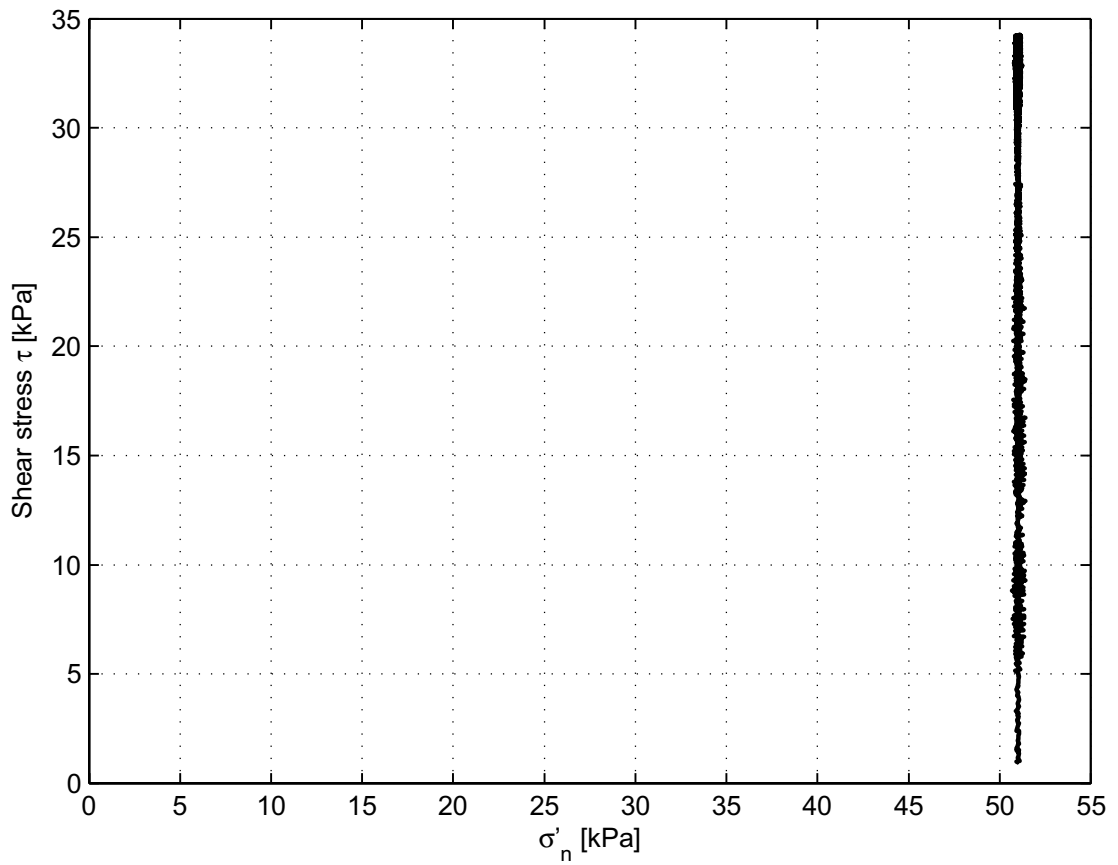
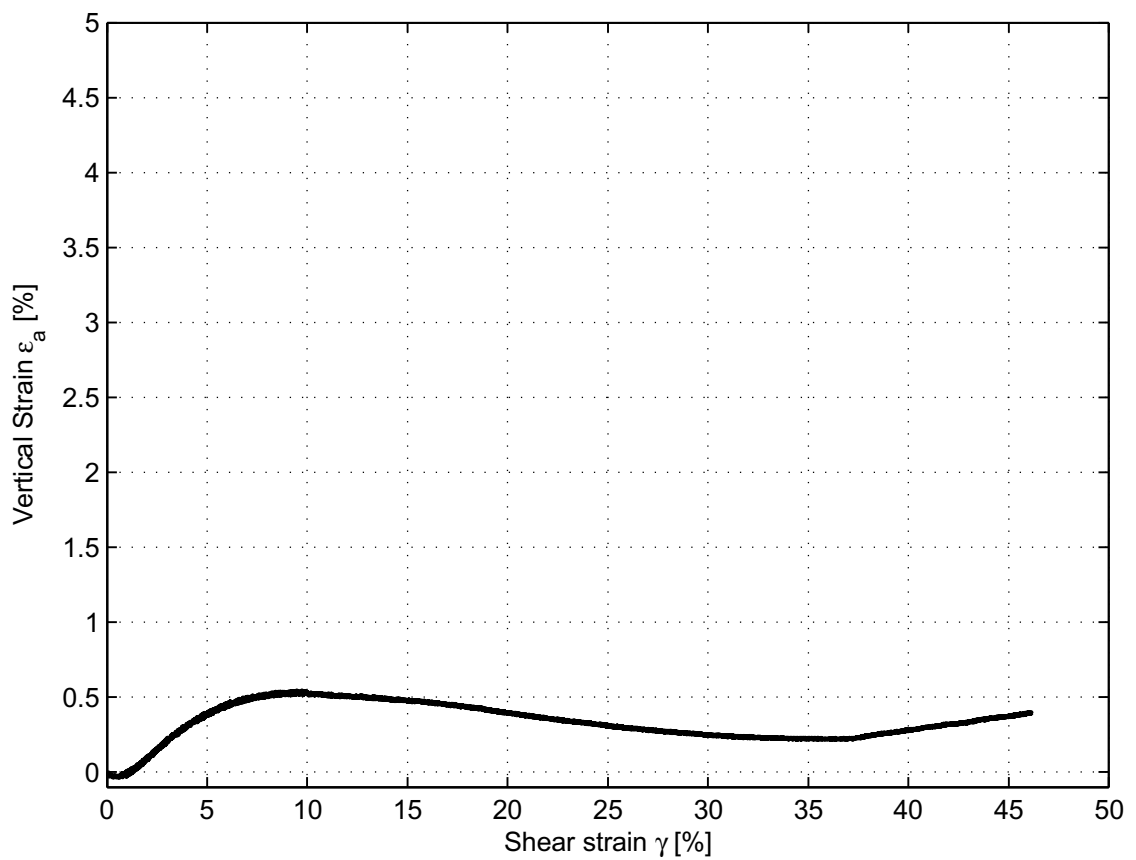
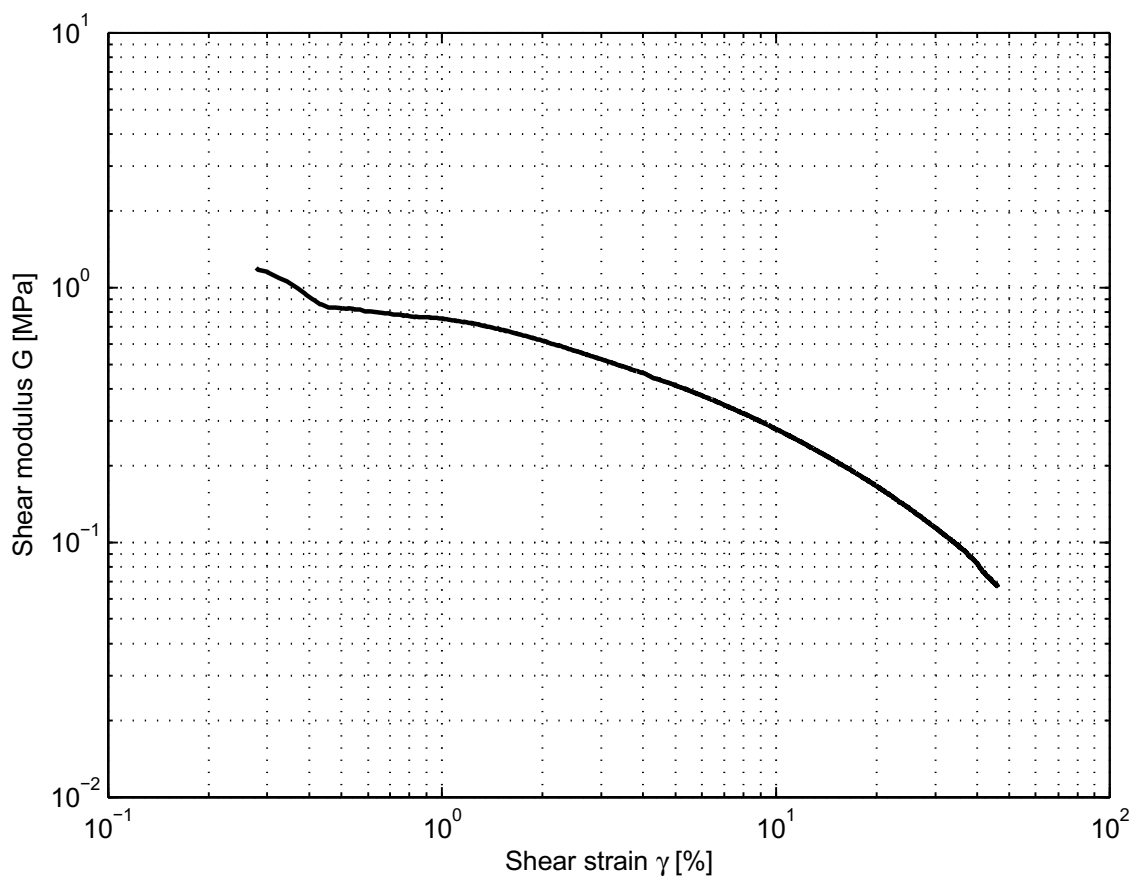
appendix
DSS 8

Description of soil sample:

NEN5104 voluit	Sand, extremely silty
Pressure area [cm ²]	31.17
Mean temperature during shear [°C]	21.9
Test type	Constant stress
Apparaatcode	DSS-C-132-500N
Monsternaam	8
Code Boring	B003
Diepte van NAP [m]	6.10
Diepte tot NAP [m]	6.05
Specimen condition	Intact
Trimming procedure	With cutting ring
ρ_s [g/cm ³]	1.94
S_o [%]	-
Void ratio start shear [-]	-
w_o [%]	25.6
w_{final} [%]	24.4
Consolidation stress [kPa]	50.9
Consolidation strain [%]	3.06
Strain rate [%/h]	8.0
Max shear stress [kPa]	34.3
Vert. stress at max shear stress [kPa]	51.1
Shear strain at max shear stress [kPa]	30.7
σ_v at $\gamma = 40\%$ [kPa]	51.1
τ at $\gamma = 40\%$ [kPa]	33.0
Sample Disturbance Index [%]	-
SDI qualification	-

γ [%]	τ [kPa]	ϵ_a [%]	σ'_n [kPa]	Δu_s [kPa]	G [MPa]
5% deformation	20.4	0.38	51.2	-0.1	0.41
15% deformation	31.3	0.47	50.9	0.1	0.21
30% deformation	34.2	0.25	50.9	0.2	0.11
Maximum strain	30.9	0.40	51.1	-0.0	0.07
Maximum τ	34.3	0.24	51.1	-0.1	0.11

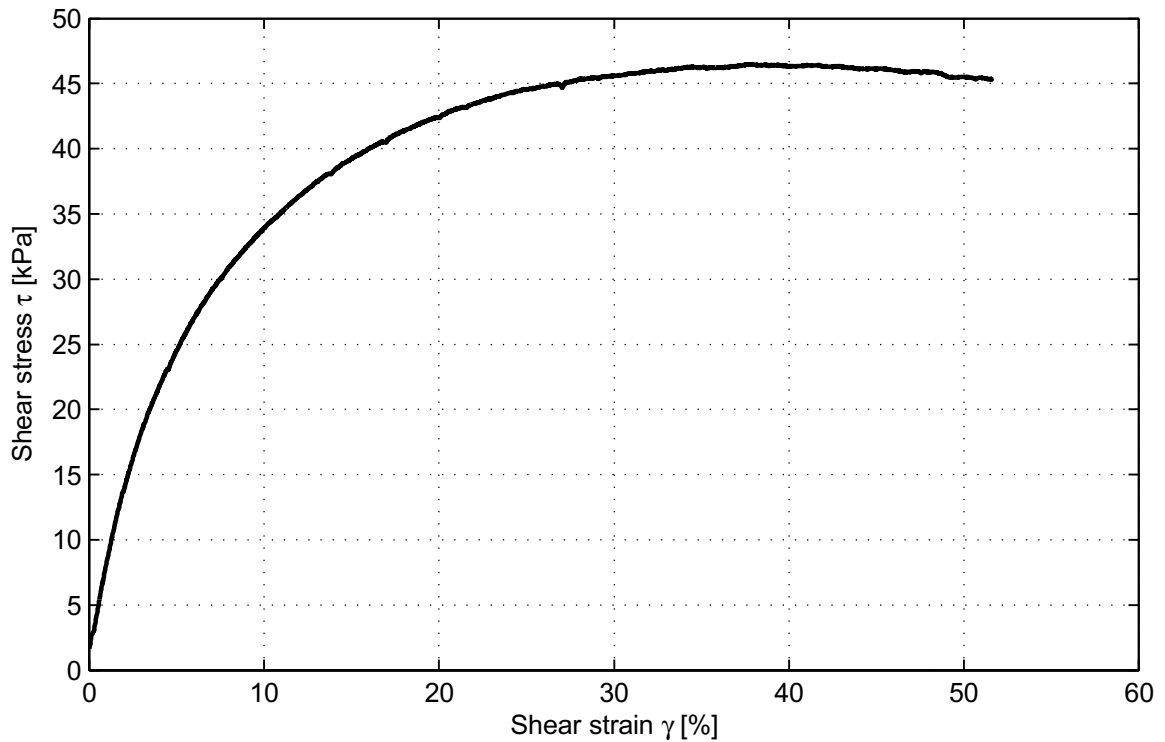
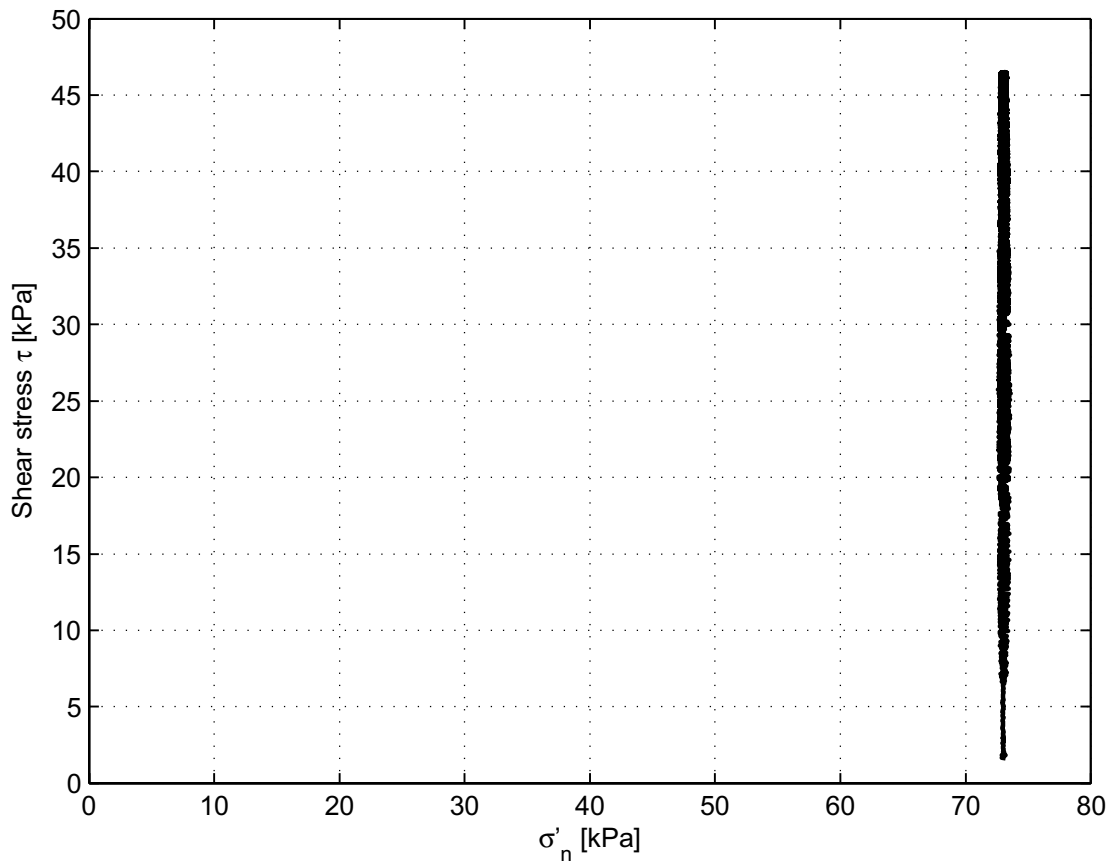
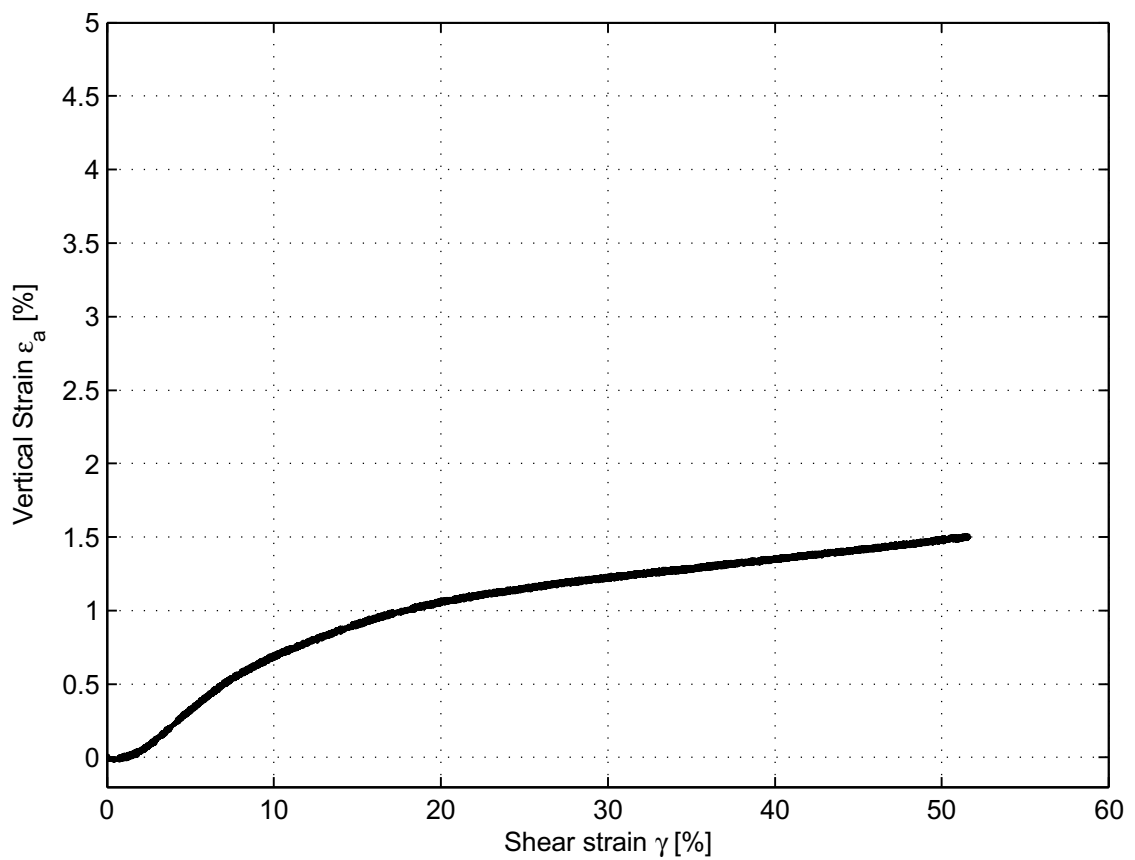
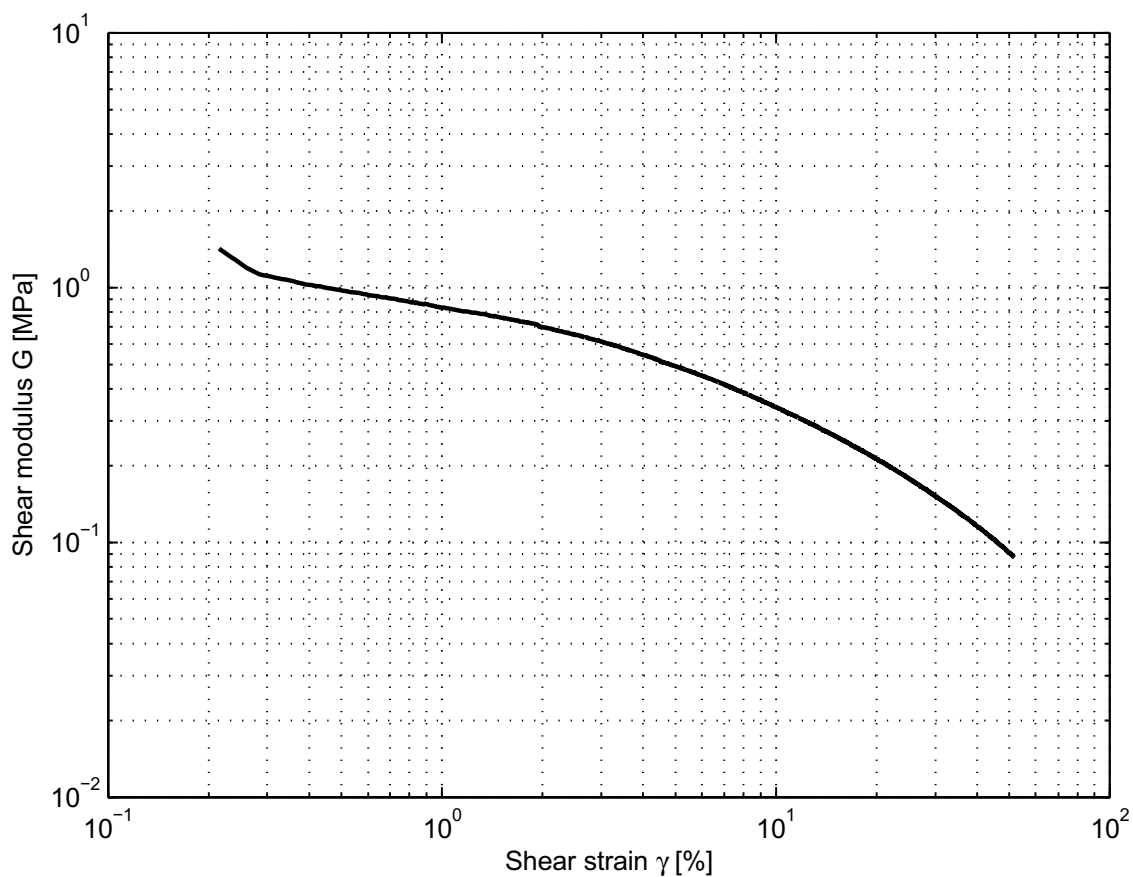
appendix
DSS 10

Description of soil sample:

NEN5104 voluit	Clay, moderately silty
Pressure area [cm ²]	31.17
Mean temperature during shear [°C]	22.1
Test type	Constant stress
Apparaatcode	DSS-C-132-500N
Monsternaam	10
Code Boring	B003
Diepte van NAP [m]	5.02
Diepte tot NAP [m]	5.00
Specimen condition	Intact
Trimming procedure	With cutting ring
ρ_s [g/cm ³]	1.95
S_v [%]	-
Void ratio start shear [-]	-
w_p [%]	27.4
w_{final} [%]	24.5
Consolidation stress [kPa]	72.9
Consolidation strain [%]	3.53
Strain rate [%/h]	9.0
Max shear stress [kPa]	46.5
Vert. stress at max shear stress [kPa]	73.2
Shear strain at max shear stress [kPa]	37.9
σ_v at $\gamma = 40\%$ [kPa]	72.9
τ at $\gamma = 40\%$ [kPa]	46.3
Sample Disturbance Index [%]	-
SDI qualification	-

γ [%]	τ [kPa]	ϵ_a [%]	σ'_n [kPa]	Δu_s [kPa]	G [MPa]
5% deformation	24.5	0.34	73.1	0.1	0.49
15% deformation	39.2	0.89	73.0	0.2	0.26
30% deformation	45.6	1.22	72.9	0.4	0.15
Maximum strain	45.3	1.50	72.9	0.3	0.09
Maximum τ	46.5	1.32	73.2	0.0	0.12

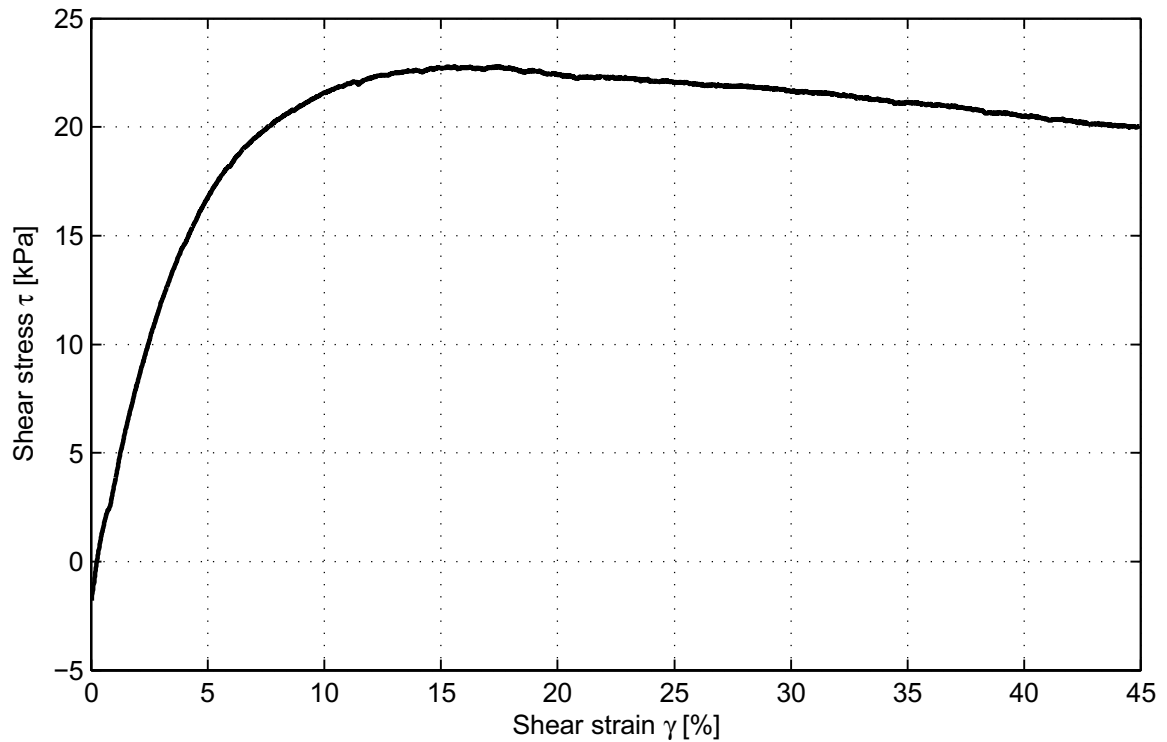
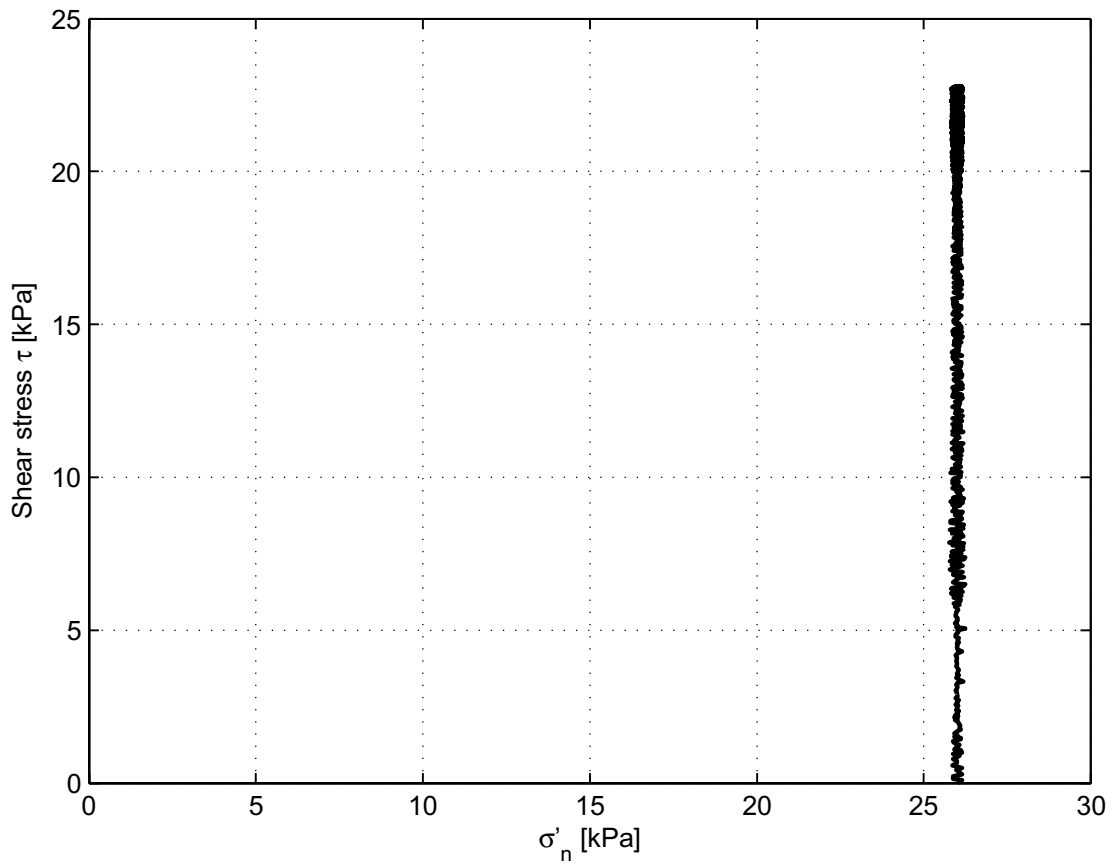
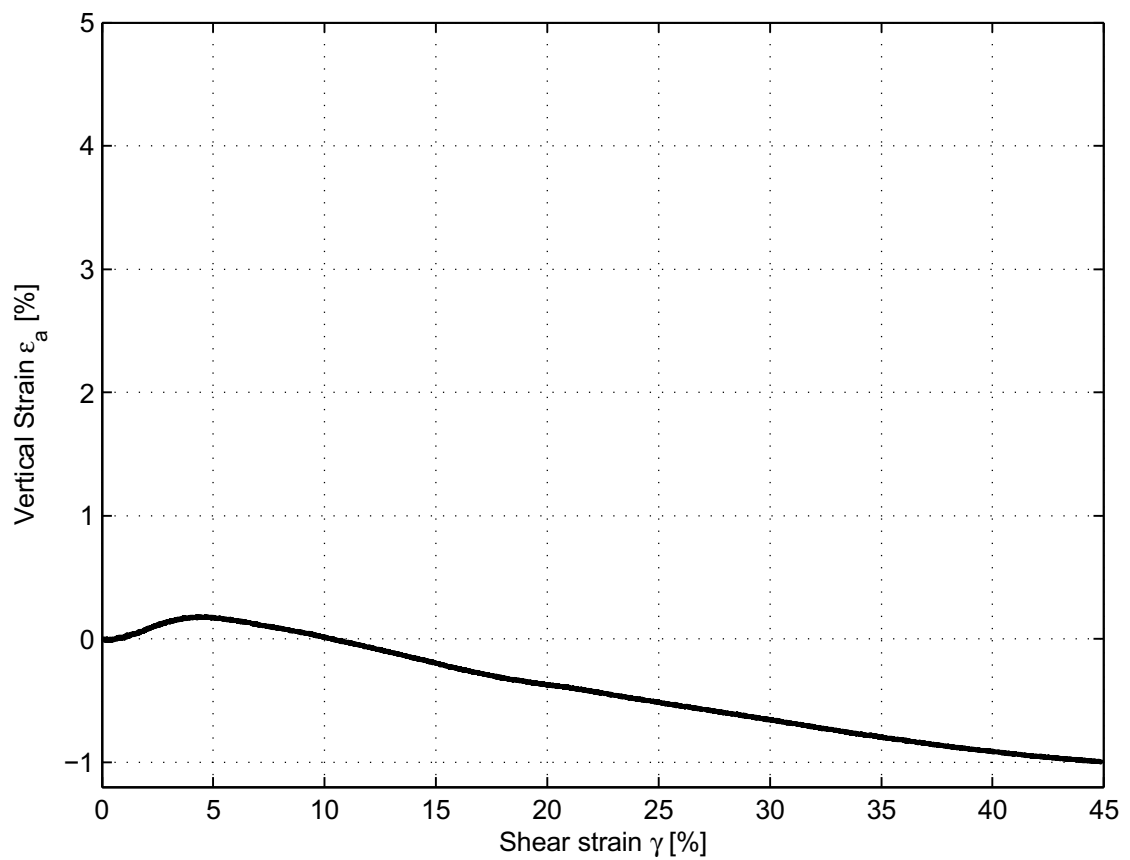
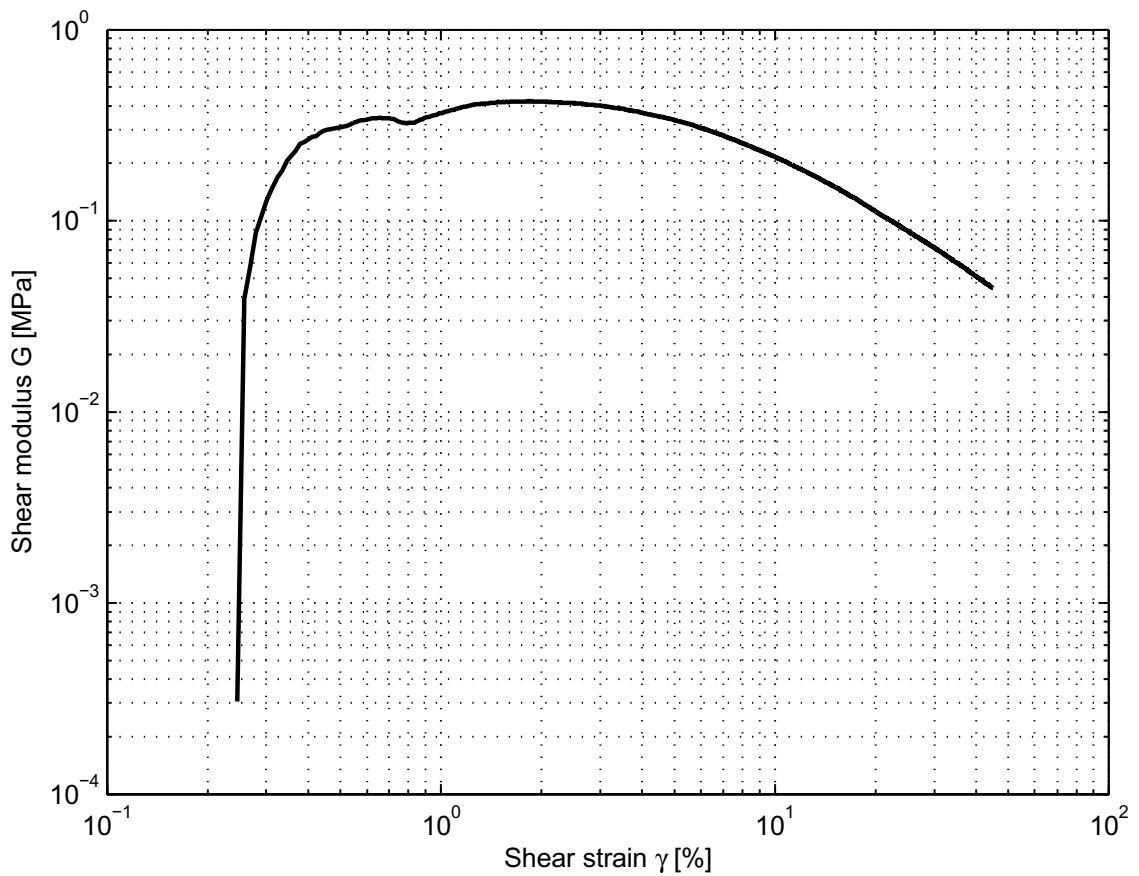
appendix
DSS 16

Description of soil sample:

NEN5104 voluit	Clay, slightly silty
Pressure area [cm ²]	31.17
Mean temperature during shear [°C]	22.2
Test type	Constant stress
Apparaatcode	DSS-C-132-500N
Monsternaam	16
Code Boring	B203
Diepte van NAP [m]	8.85
Diepte tot NAP [m]	8.80
Specimen condition	Intact
Trimming procedure	With cutting ring
ρ_s [g/cm ³]	1.93
S_o [%]	-
Void ratio start shear [-]	-
w_o [%]	26.6
w_{final} [%]	28.6
Consolidation stress [kPa]	26.0
Consolidation strain [%]	1.24
Strain rate [%/h]	8.0
Max shear stress [kPa]	22.8
Vert. stress at max shear stress [kPa]	26.0
Shear strain at max shear stress [kPa]	17.4
σ_v at $\gamma = 40\%$ [kPa]	26.0
τ at $\gamma = 40\%$ [kPa]	20.5
Sample Disturbance Index [%]	-
SDI qualification	-

γ [%]	τ [kPa]	ϵ_a [%]	σ'_n [kPa]	Δu_s [kPa]	G [MPa]
5% deformation	16.8	0.17	26.0	-0.1	0.34
15% deformation	22.7	-0.20	25.9	0.0	0.15
30% deformation	21.7	-0.65	26.1	-0.2	0.07
Maximum strain	20.0	-1.00	26.0	-0.0	0.04
Maximum τ	22.8	-0.29	26.0	-0.1	0.13
