KPP WK01 2020 – Kennis voor Keringen: Verlenging metingen
Boring B003, Sample CIU-1, depth 9.20 till 5.20m NAP

project
11205262.12

CU Triaxiaalproef (Singlestage) NEN-ISO 17892-9

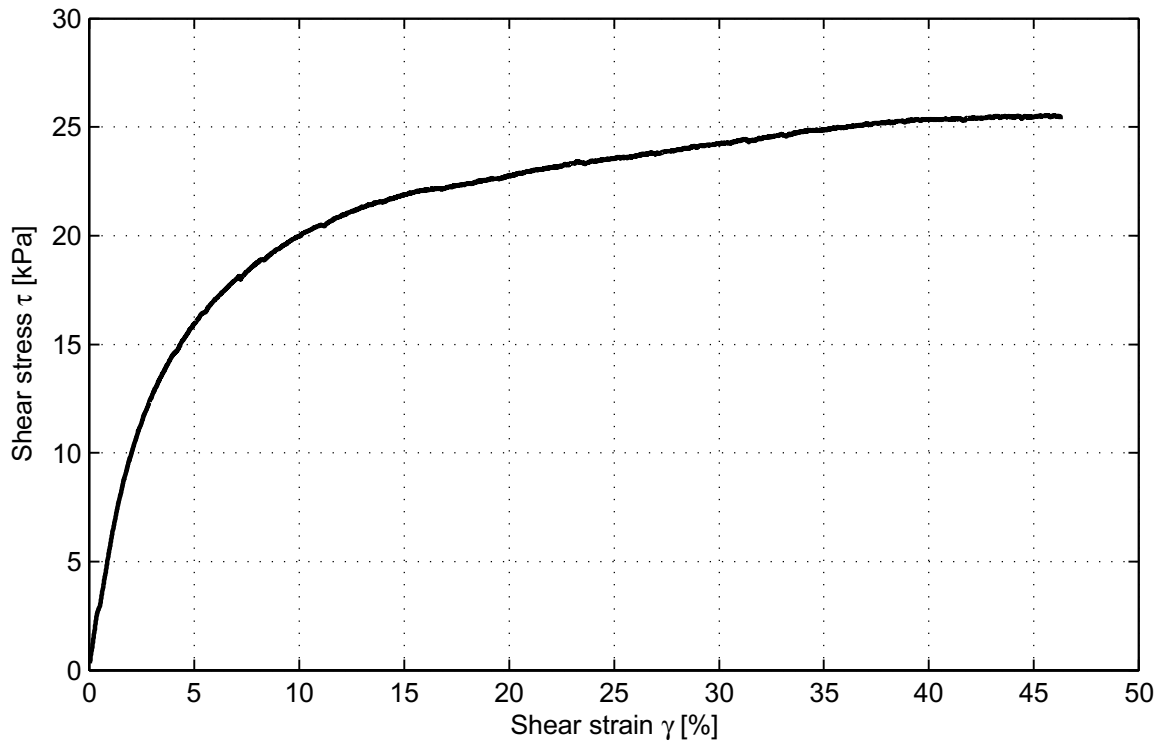
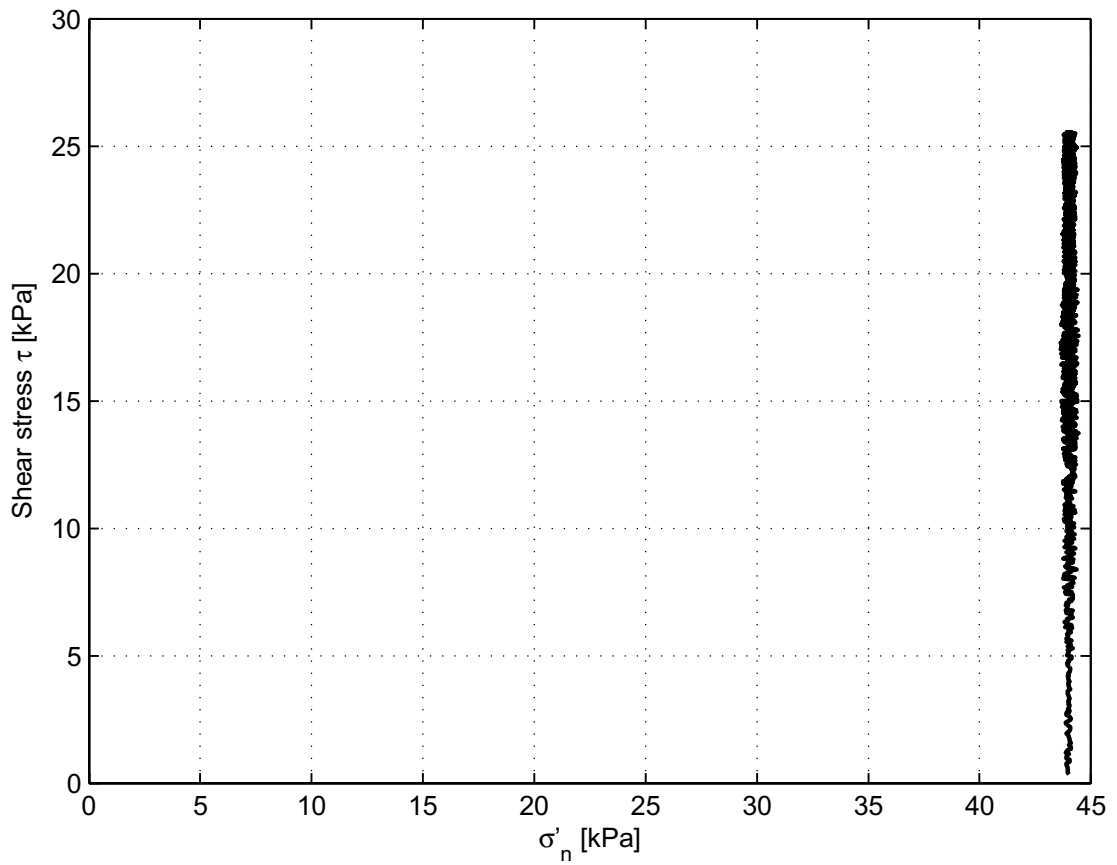
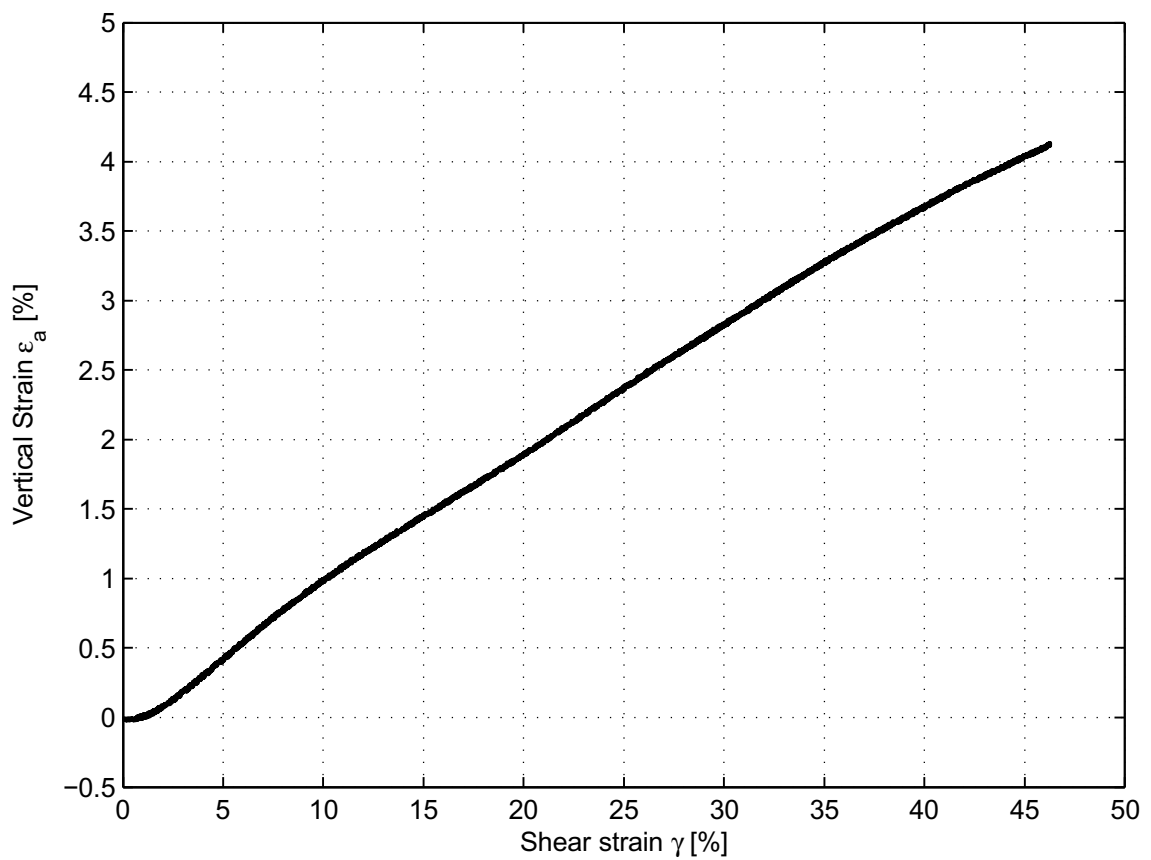
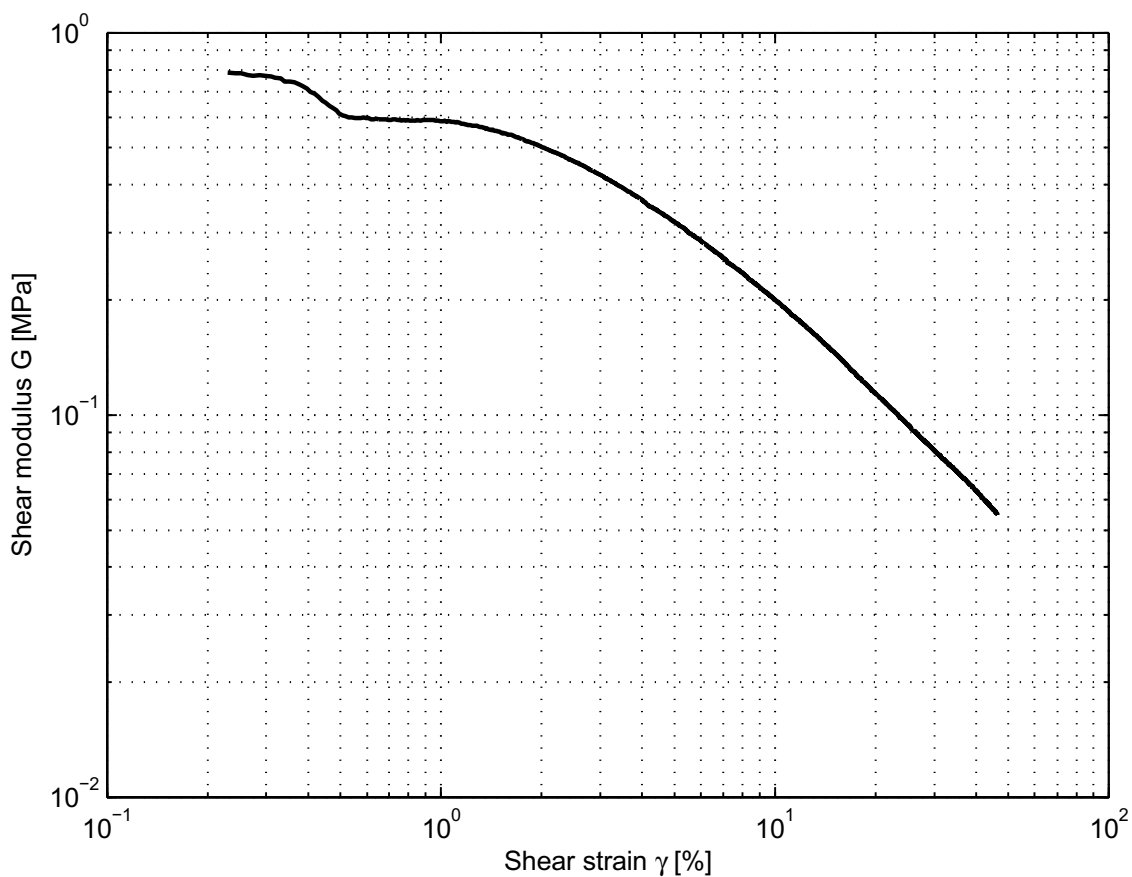
appendix
DSS 20

Description of soil sample:

NEN5104 voluit	Clay, moderately silty
Pressure area [cm ²]	31.17
Mean temperature during shear [°C]	22.1
Test type	Constant stress
Apparaatcode	DSS-C-132-500N
Monsternaam	20
Code Boring	B203
Diepte van NAP [m]	7.70
Diepte tot NAP [m]	7.65
Specimen condition	Intact
Trimming procedure	With cutting ring
ρ_s [g/cm ³]	1.65
S_o [%]	-
Void ratio start shear [-]	-
w_o [%]	60.7
w_{final} [%]	55.4
Consolidation stress [kPa]	43.9
Consolidation strain [%]	3.56
Strain rate [%/h]	8.0
Max shear stress [kPa]	25.5
Vert. stress at max shear stress [kPa]	44.1
Shear strain at max shear stress [kPa]	45.6
σ_v at $\gamma = 40\%$ [kPa]	44.1
τ at $\gamma = 40\%$ [kPa]	25.3
Sample Disturbance Index [%]	-
SDI qualification	-

γ [%]	τ [kPa]	ϵ_a [%]	σ'_n [kPa]	Δu_s [kPa]	G [MPa]
5% deformation	16.0	0.41	44.2	-0.2	0.32
15% deformation	21.9	1.45	44.3	-0.3	0.15
30% deformation	24.2	2.83	43.9	0.1	0.08
Maximum strain	25.5	4.13	44.0	0.0	0.06
Maximum τ	25.5	4.08	44.1	-0.1	0.06

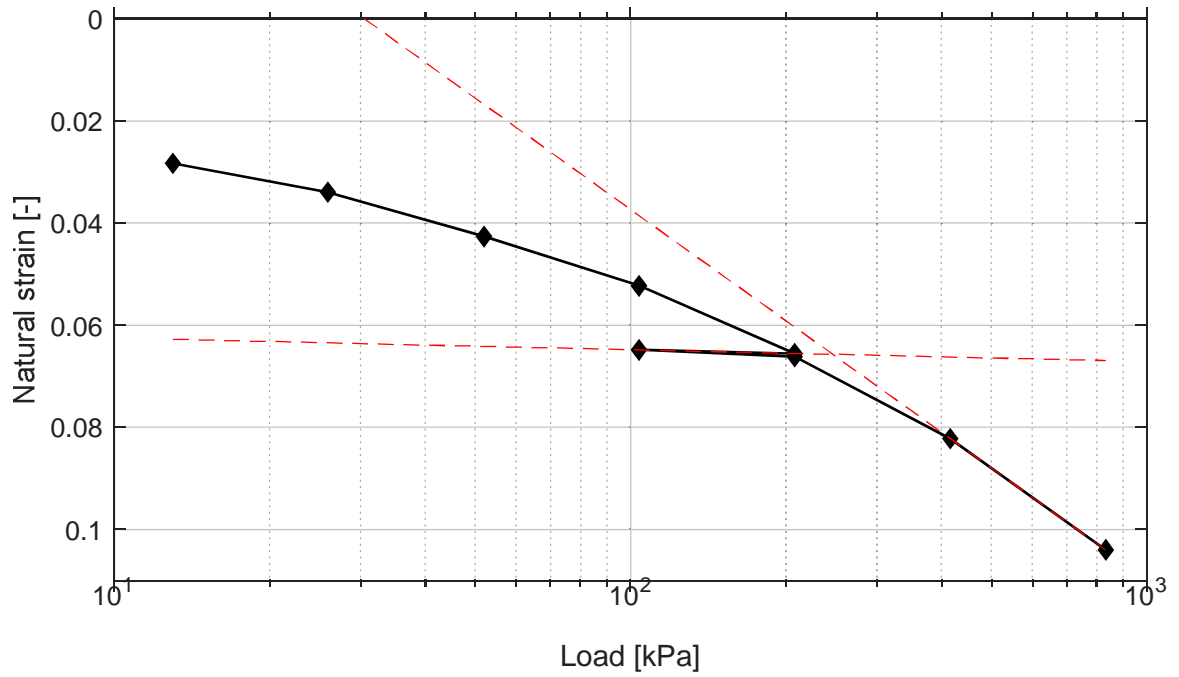
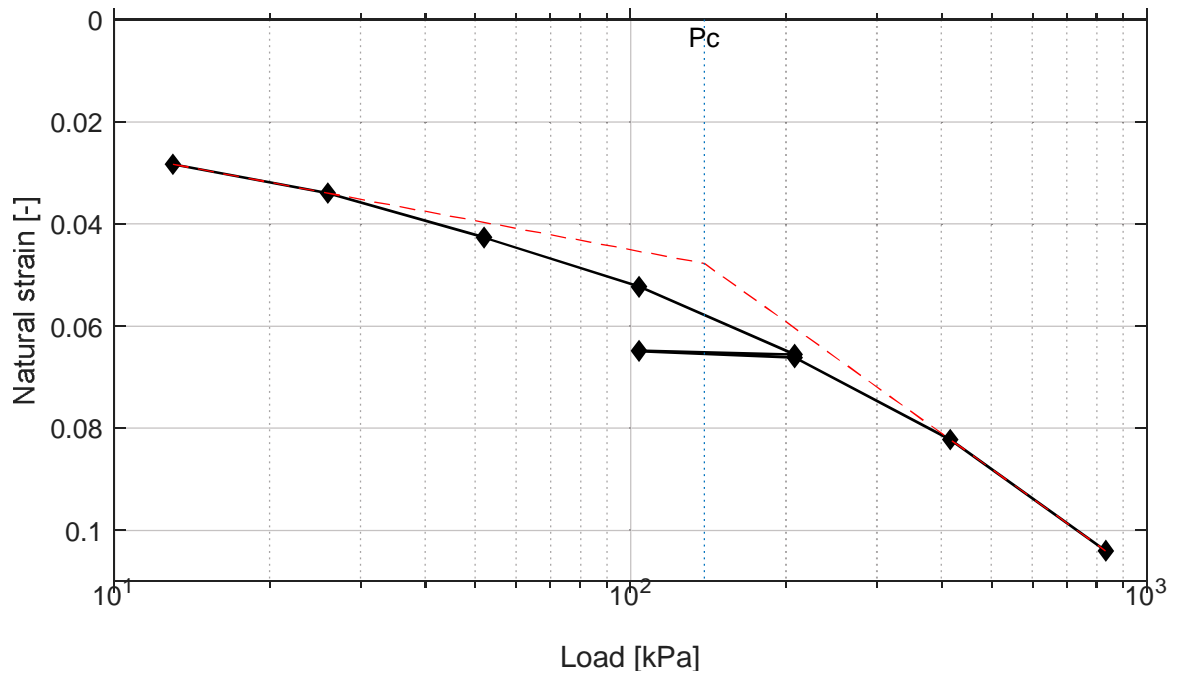
Isotachen method

$C_v = 2.9e-07 \text{ m}^2/\text{s}$
 $C_a = -$

$M_v = 1.5e-03 \text{ m}^2/\text{kN}$
 $K = 4.4e-09 \text{ m/s}$

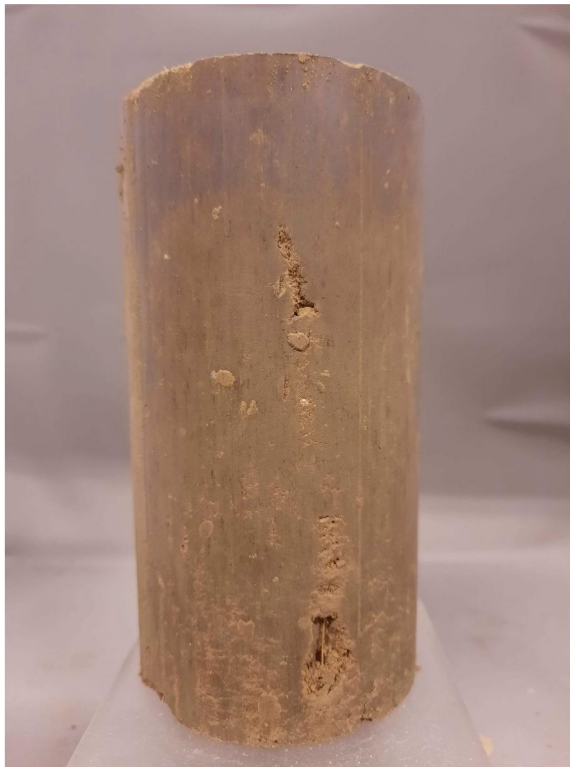
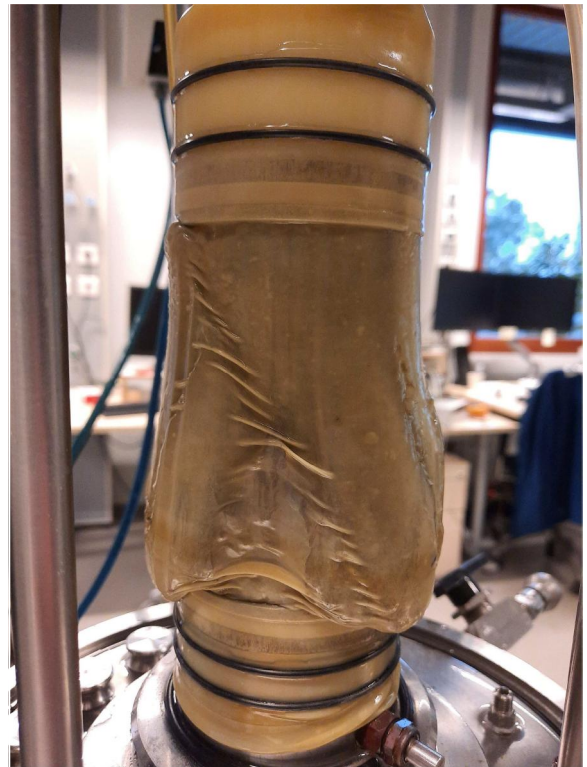
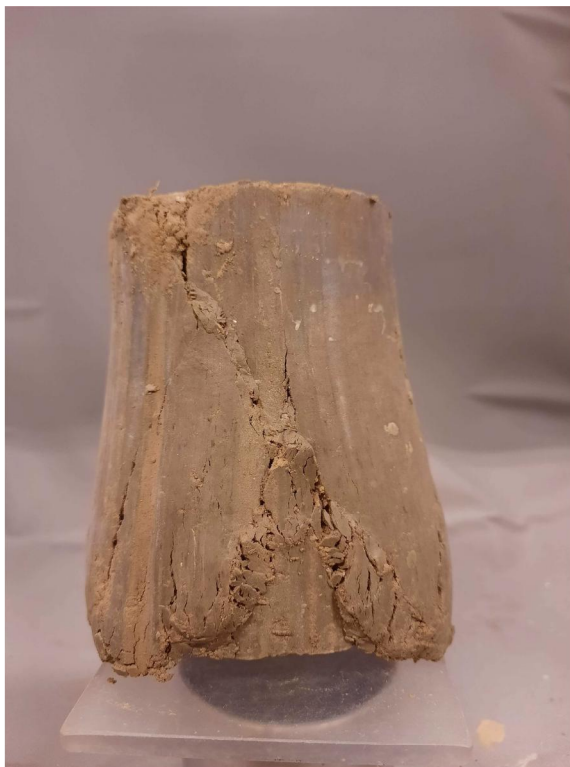
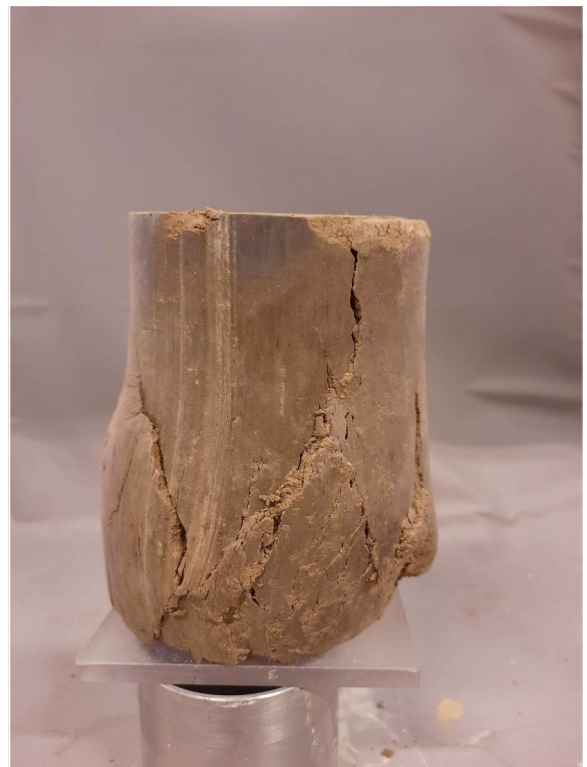
KPP WK01 2020 – Kennis voor Keringen: Verlening metingen
 Boring B003, Sample 3, depth 8.38 till 8.26m NAP
 UU Triaxiaalproef (Singlestage) NEN-ISO 17892-8

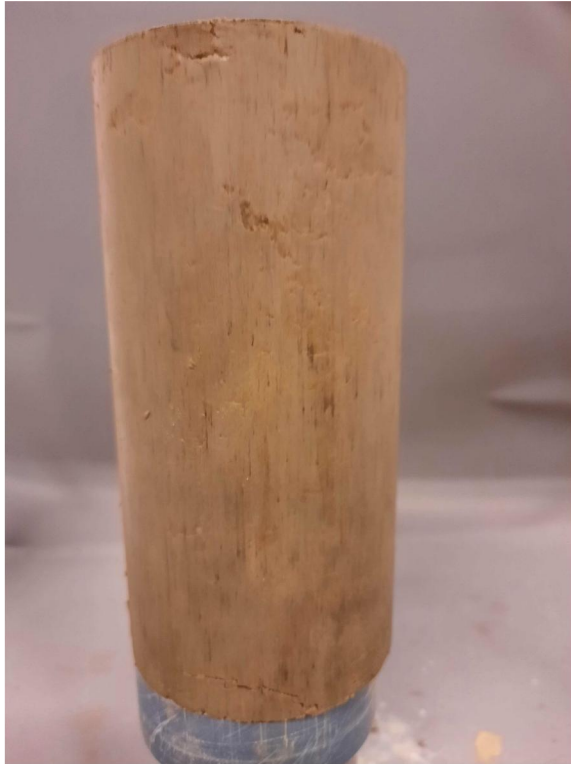
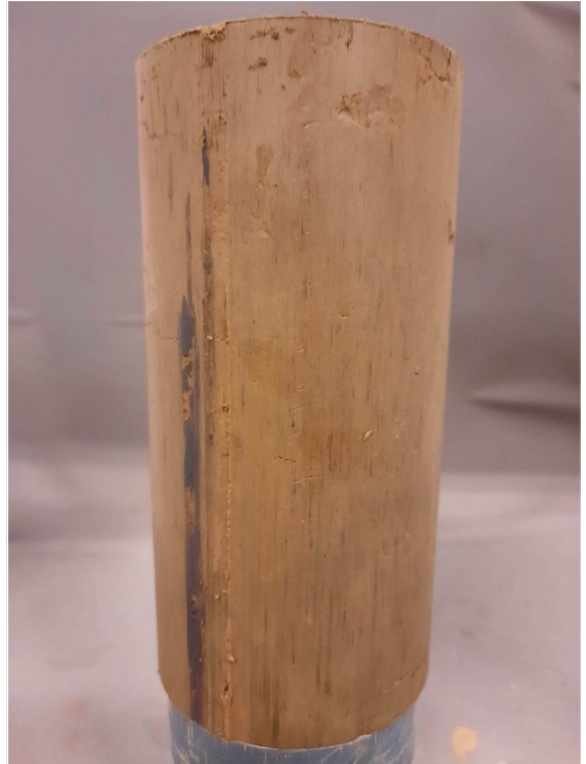
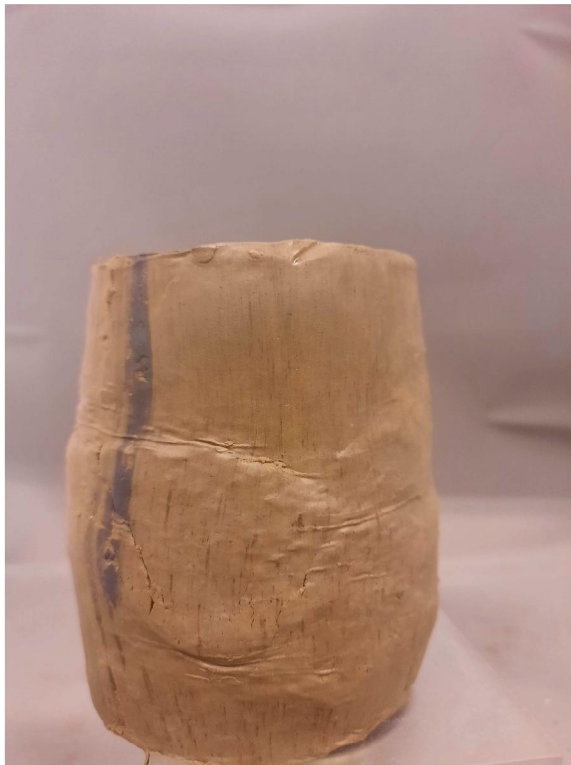
Deltares PO Box 177, NL 2600 MH Delft Boussinesqweg 1, 2629 HV Delft Telephone +31 (0)88 3358273 Telefax +31 (0)88 3358582 Homepage: www.deltares.nl	date	signed
	2020-12-14	venema
	project	version
KPP WK01 2020 – Kennis voor Keringen: Verlenging metingen Boring B003, Sample 5, depth 7.52 till 7.39m NAP UU Triaxiaalproef (Singlestage) NEN-ISO 17892-8	11205262.12	1.1
	appendix	page
	TX 5	4
