# POVM Infiltratieproef II

Analyse Infiltratieproef IJsseldijk

Analyse infiltratieproef IJsseldijk

11202663-002

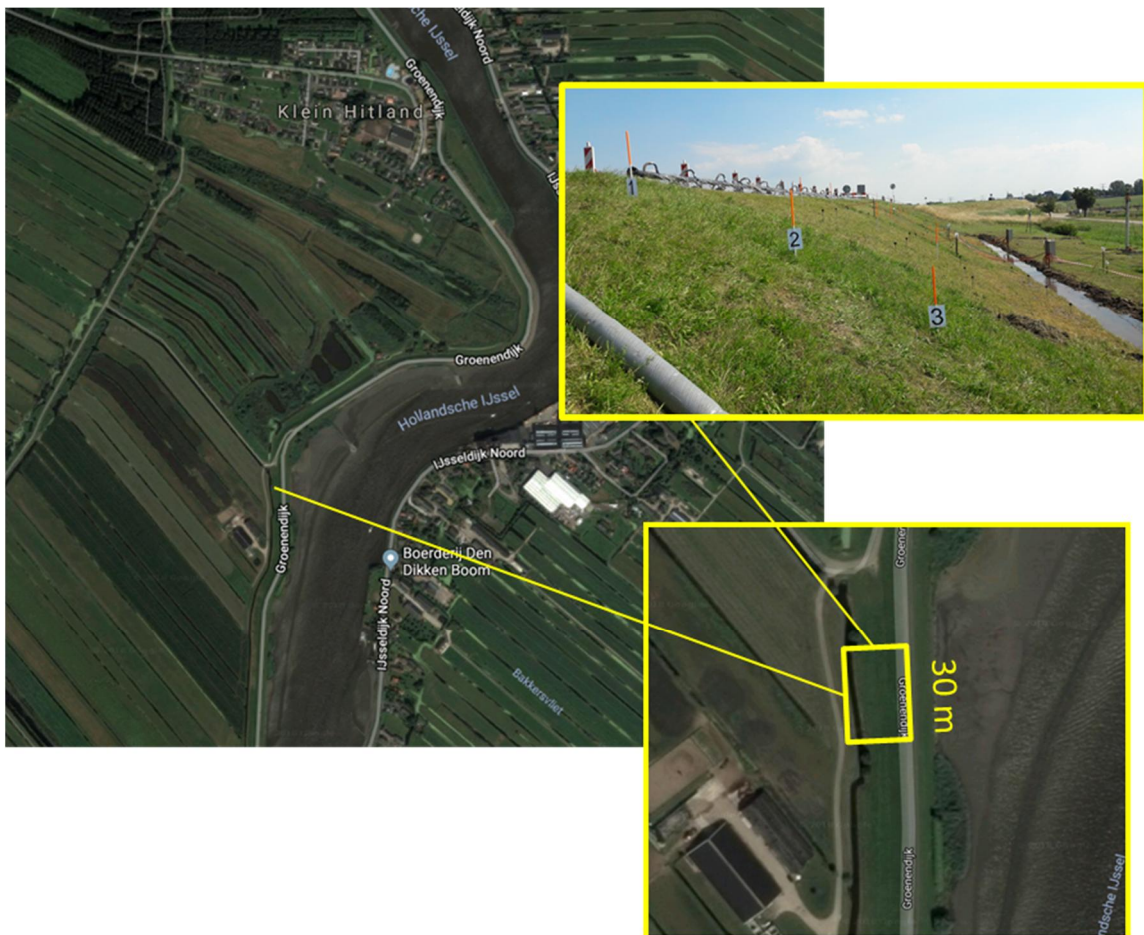
Figuur 1.1 Situatie 30 m breed proefvak Infiltratieproef Kattendijk bij Klein Hitland

Op 27 en 28 juni 2018 is op de dijk langs de Hollandse IJssel een infiltratieproef uitgevoerd (Figuur 1.1). Hiermee wordt gesimuleerd dat er golfoverslag optreedt waarvan een deel in de dijk infiltreert. Er bestaat veel onzekerheid over het proces van infiltratie, waardoor er in de praktijk veiligheidshalve wordt uitgegaan van een 'volle dijk' bij een golfoverslagdebiet van 1 l/s/m of meer. De schematisering die hierbij wordt gebruikt is een freatisch vlak gelijk aan het maaiveld met daaronder een hydrostatische druk.

De proeflocatie is samen met het Hoogheemraadschap van Schieland en de Krimpenerwaard (HHSK) gekozen. Afwegingen hierbij waren de aanwezigheid van een voorland voor veiligheid bij een instabiliteit, schadebeeld onder dagelijkse omstandigheden, scheuren in de kruin, bolling van het talud, logistieke overwegingen, aanwezigheid van kabels en leidingen, homogeniteit van de dijk op basis van elektromagnetisch onderzoek (EM) en stabiliteitsberekeningen uit de eerdere toetsing. Gekozen is voor de locatie bij Klein Hitland, zoals aangegeven in Figuur 1.1.

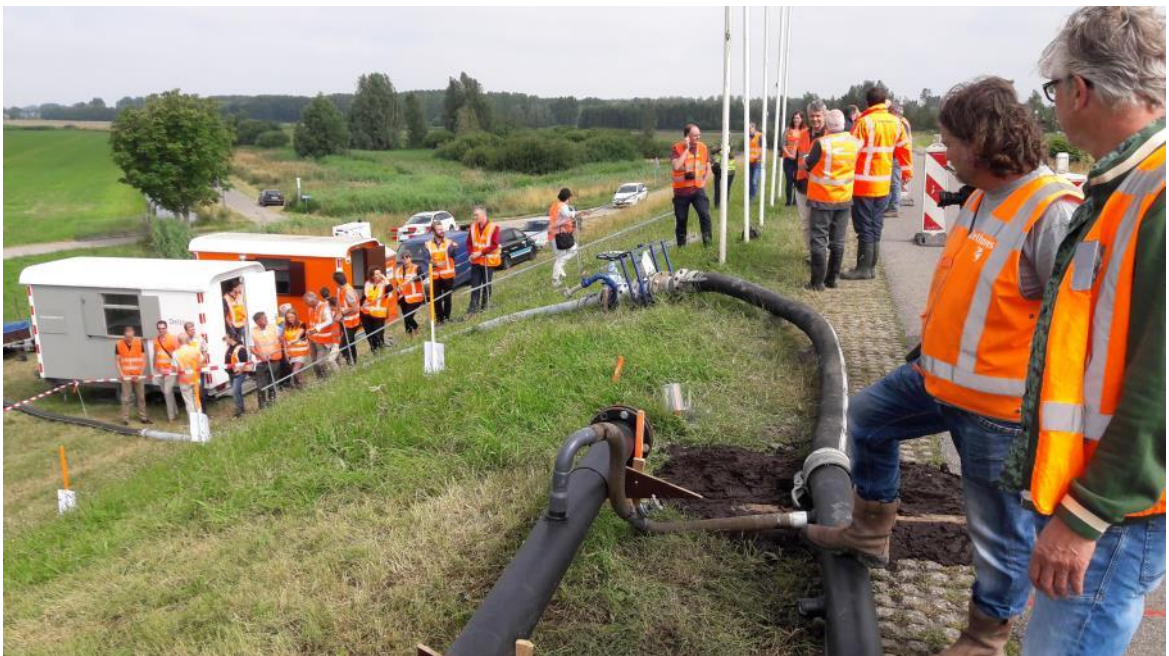
Figuur 1.2 Start van de proef 27 juni 2018

Nadat in de voorafgaande periode de waterspanningsmeters en tensiometers zijn geïnstalleerd en de verplaatsingsmetingen zijn gestart, is op woensdag 27 juni de infiltratieproef begonnen (Figuur 1.2). Aanvankelijk stapsgewijs met een oplopend overstromedebiet en stroomduur, daarna op donderdag 10 uur lang met circa 1,85 l/s per m.

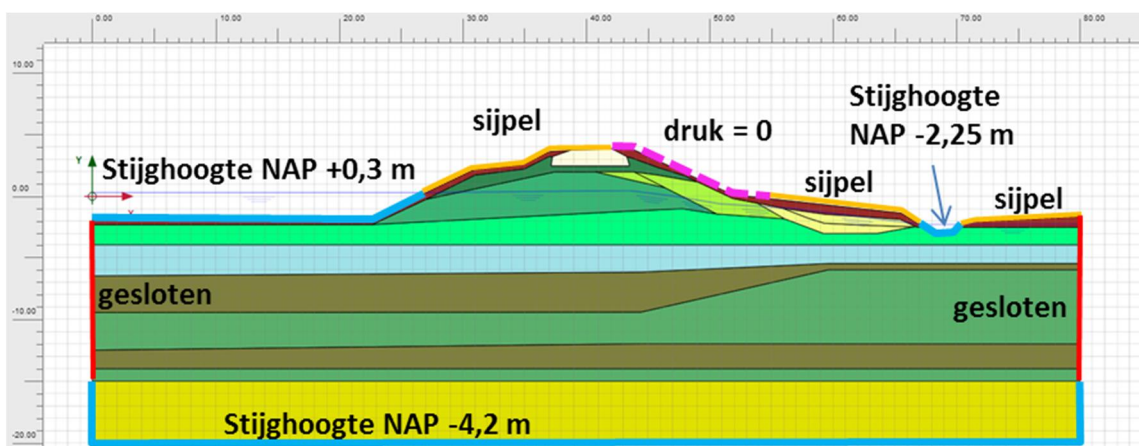
Figuur 2.8 Overzicht randvoorwaarden in de schematisering

De onderkant van het model betreft het diepe zand, ofwel het eerste watervoerende pakket. De **stijghoogte in het eerste watervoerende pakket** is ongeveer gelijk aan NAP -4,2 m. De stijghoogte wordt vooral bepaald door de diepe polders achter de dijk. De Hollandse IJssel staat ter plaatse van de proeflocatie niet in contact met het diepe zand, dit is alleen het geval vlak bij Krimpen. Bron is de TNO grondwaterkaart van 1995, waarvan het beeld is onderschreven door de waterspanningsmetingen bij de uitgevoerde sonderingen en door peilbuismetingen die zijn uitgevoerd door de eerdere infiltratieproef.

De **randvoorwaarde voor infiltratie** is een druk is 0 kPa randvoorwaarde op het maaiveld. Hiermee wordt gesimuleerd dat er een dun waterlaagje op het talud aanwezig is en er dus een wateraanbod is dat de infiltratiecapaciteit van het talud overstijgt. Tijdens de proef is het talud vanaf de asfaltweg tot de teen en circa 1,75 m van de berm natgehouden door het te overstromen. Op circa 1,75 m van de teen was een dammetje opgeworpen dat ervoor zorgde dat water zijdelings richting de teensloot werd afgevoerd. De berm tussen dit dammetje en de teensloot werd niet actief nat gehouden. Op enkele diepere plekken in de berm welke er echter wat water op, waardoor delen van de berm ook nat waren.

Een overzicht van de randvoorwaarden wordt gegeven in Figuur 2.8.

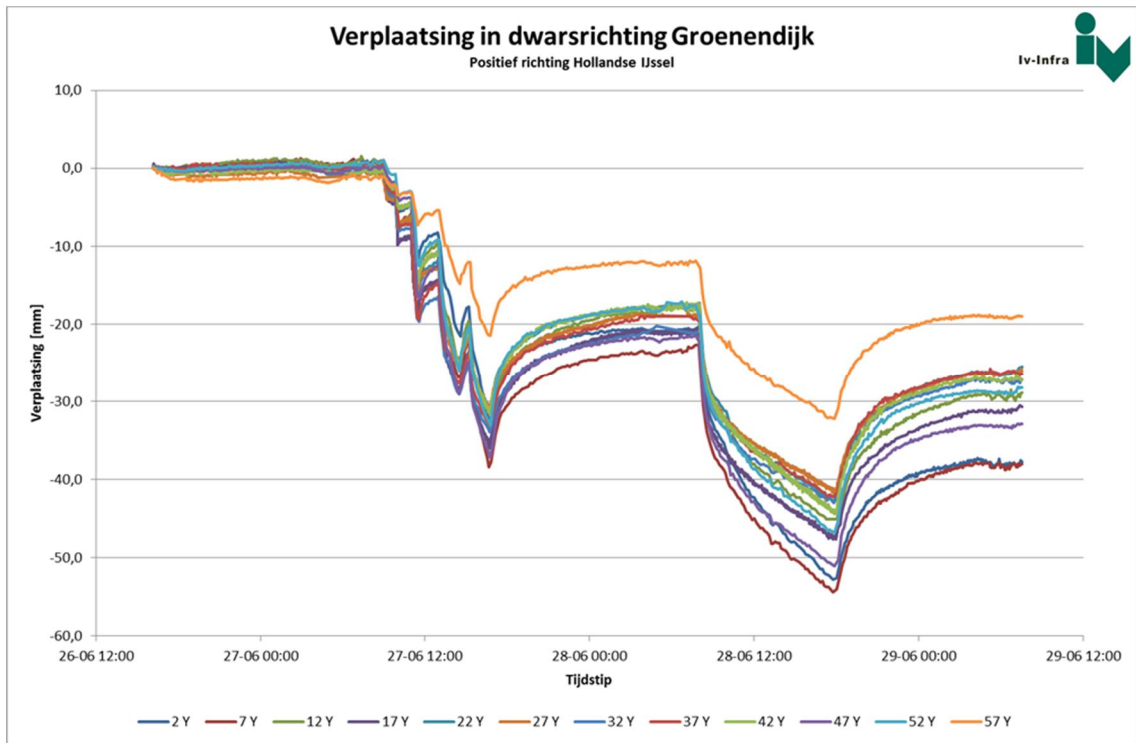
Figuur 3.2 Verplaatsingen in het horizontale vlak loodrecht op de dijk (y-richting) in rij B

De geregistreerde verplaatsingen zijn (met uitzondering van de rij op de kruin) qua karakteristiek als weergegeven in onderstaande figuren.

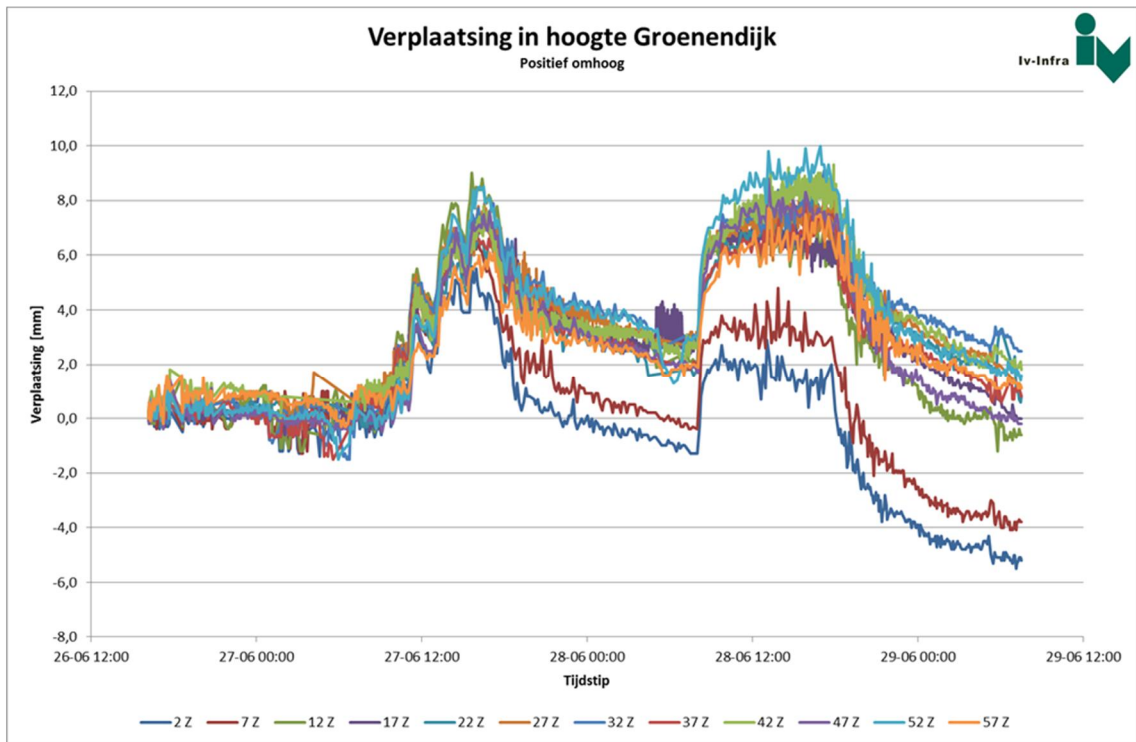
Figuur 3.3 Verplaatsingen in hoogte (z) in rij B

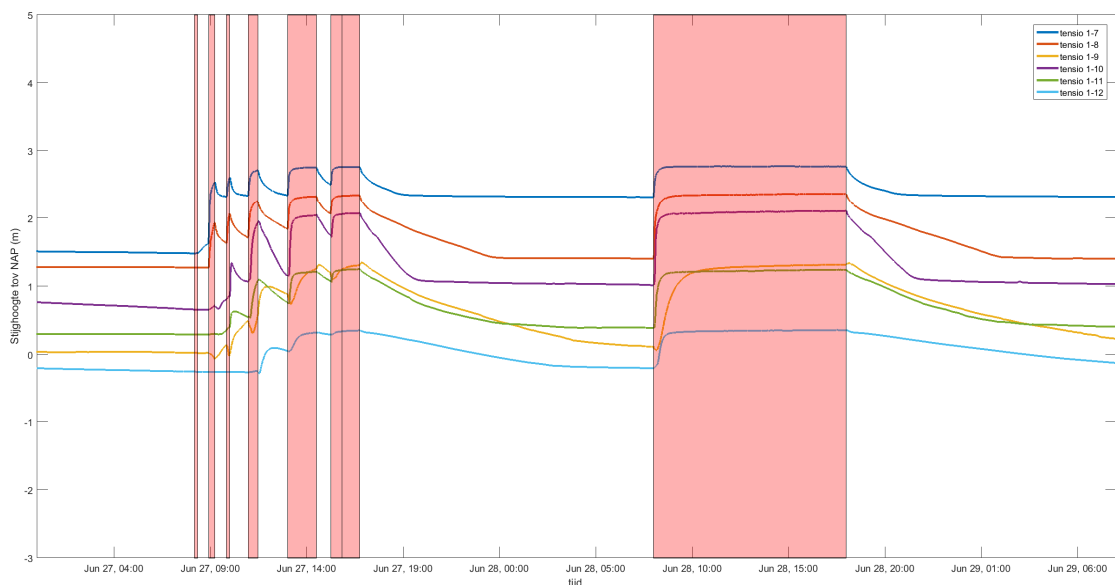
*Figuur 3.5 Stijghoogte tensiometers dijksmateriaal (m t.o.v. NAP) raai 1 tegen tijd. Roze blokken geven overstromingstijd aan (zie Tabel 3.1)*

De tensiometers (nrs. 7-12) staan allen in het dijksmateriaal met een diepte ten opzichte van het maaiveld van 0,8 m (nr. 7, 10 en 12) tot maximaal 3 m (nr. 9). Tijdens de proef loopt de waterspanning in alle tensiometers snel op. Tijdens dag 2, waarbij 10 uur continu wordt overstroomd stabiliseren de gemeten drukken zich al na circa 1 uur. Dit is ruim binnen de 3 à 6 uur waarvan wordt uitgegaan bij een maatgevende storm (Figuur 3.5 en Figuur 3.6).

Deze snelle reactie van de tensiometers tot een diepte van 3 m onder het maaiveld zijn waargenomen in zowel raai 1 als in raai 2. De snelle reactie kan worden verklaard door een relatief hoge doorlatendheid van de grond tot op relatief grote diepte. De oorzaak zit waarschijnlijk in de tot relatief grote diepte ontwikkelde bodemstructuur, waarbij slechts weinig water door scheurtjes en wormgangen in de kern van de dijk komt en hier de druk in elk geval de macrostructuren laat toenemen. Er is weinig water volume nodig om de druk tot op deze diepte te doen toenemen.

Er is een groot verschil tussen de waarnemingen van de tensiometers tussen Raai 1 en 2. De tensiometers in raai 2 geven een 'volle dijk', dus een waterspanning die ongeveer gelijk is aan hydrostatisch vanaf het maaiveld. Bij de teen blijven 2-11 en 2-12 iets achter, maar grofweg wordt in het dijksmateriaal een hydrostatisch drukverloop vanaf het maaiveld gemeten. In raai 1 haalt enkel 1-10 bijna het 'volle dijk' scenario. De overige tensiometer blijven aanzienlijk achter. De diepe tensiometer 1-9 die in raai 2 (tensiometer 2-9) een stijghoogte tot maaiveld aangeeft, geeft in raai 1 een stijghoogte tot NAP +1,27 m ofwel circa 2 m onder maaiveld. De reactie van 1-9 is net zo snel, maar de eindwaarde van de stijghoogte is veel lager dan in raai 2.

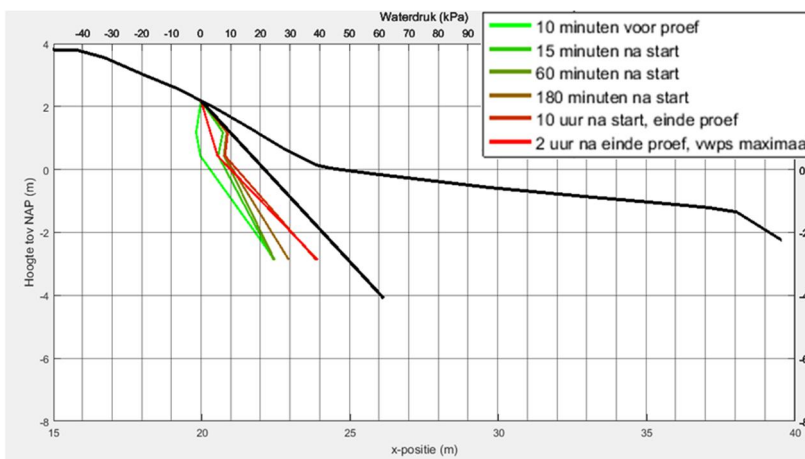
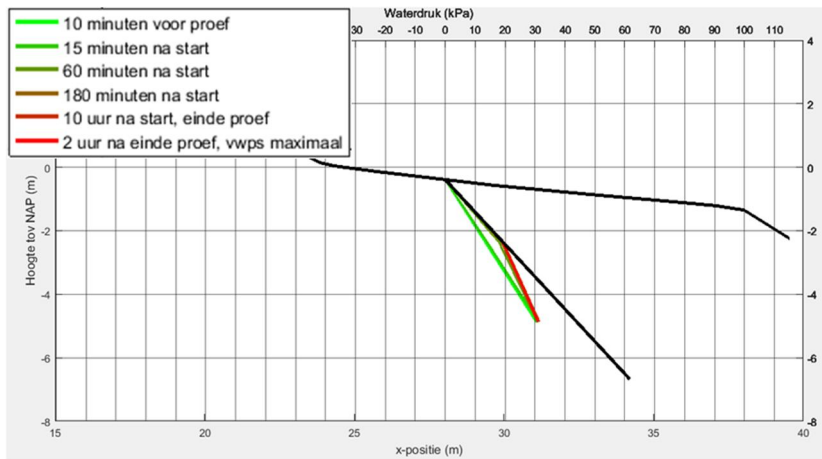
Figuur 3.9 Waterdrukverloop over de diepte bij de kruin; gemeten met tensio 1-7, tensio 1-8, tensio 1-9 en vwp 1-1

Figuur 3.10 Waterdrukverloop over de diepte bij het midden van het talud; gemeten met tensio 1-10, tensio 1-11 en vwp 1-2

Figuur 3.11 Waterdrukverloop over de diepte bij de teen van het talud; gemeten met tensio 1-6, vwp 1-3 en vwp 1-4

Figuur 3.12 Waterdrukverloop over de diepte in de berm; gemeten met vwp 1-5 en vwp 1-6

In raai 1 laten de tensiometers bij de kruin en bij het midden van het talud gedurende de hele proef, een erg geknikt verloop van de waterspanning over de diepte zien. Dit wijst op erg heterogeen dijksmateriaal, denk aan: scheuren, wormgangen, muizengangen en lagen die in verschillende maten zijn verdicht. Dichter bij de teen en in de berm blijkt de waterspanning tot NAP -2m vrijwel hydrostatisch te verlopen.

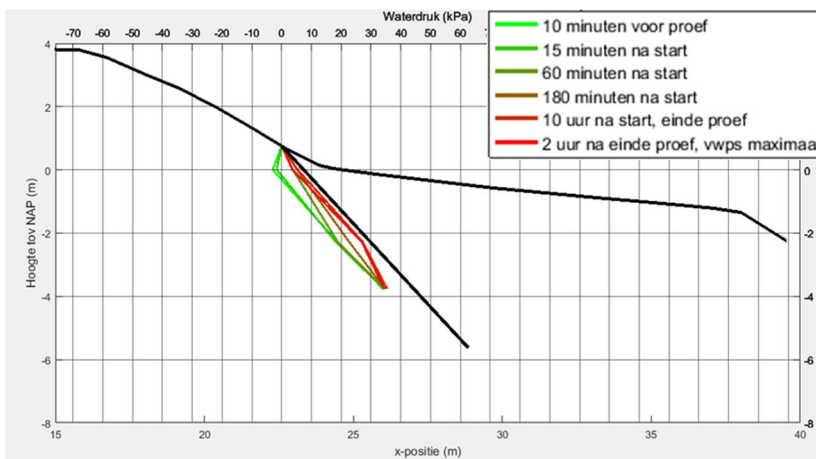
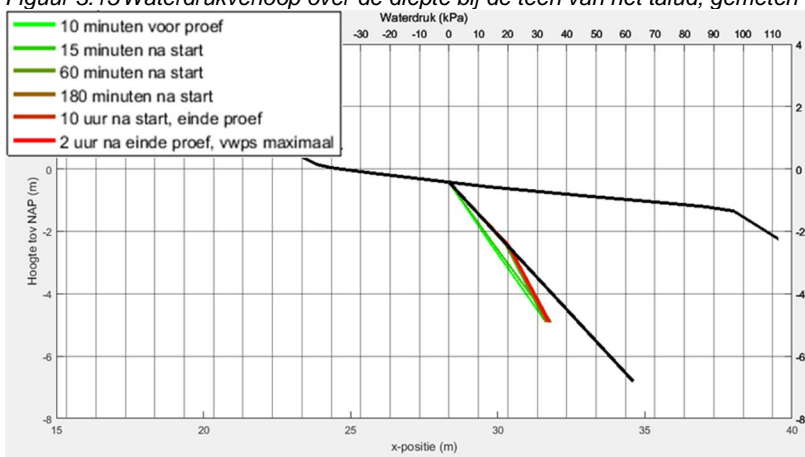
Figuur 3.13 Waterdrukverloop over de diepte bij de kruin; gemeten met tensio 2-7, tensio 2-8, tensio 2-9 en vwp 2-1

Figuur 3.14 Waterdrukverloop over de diepte bij het midden van het talud; gemeten met tensio 2-10, tensio 2-11 en vwp 2-2

Figuur 3.15 Waterdrukverloop over de diepte bij de teen van het talud; gemeten met tensio 2-6, vwp 2-3 en vwp 2-4

Figuur 3.16 Waterdrukverloop over de diepte in de berm; gemeten met vwp 2-5 en vwp 2-6

Het waterstandsverloop over de diepte in raai 2 laat een geleidelijker verloop zien ten opzichte van de waterstandsverlopen in raai 1. Alleen vwp 2-1 (onder de kruin) reageert niet op de infiltratie. Verder laten de tensiometers aan het einde van de proef overal een vrijwel hydrostatisch verloop zien. Dit wijst, met uitzondering van de locatie van vwp 2-1, op een homogener dijksmateriaal t.o.v. het dijksmateriaal bij raai1.

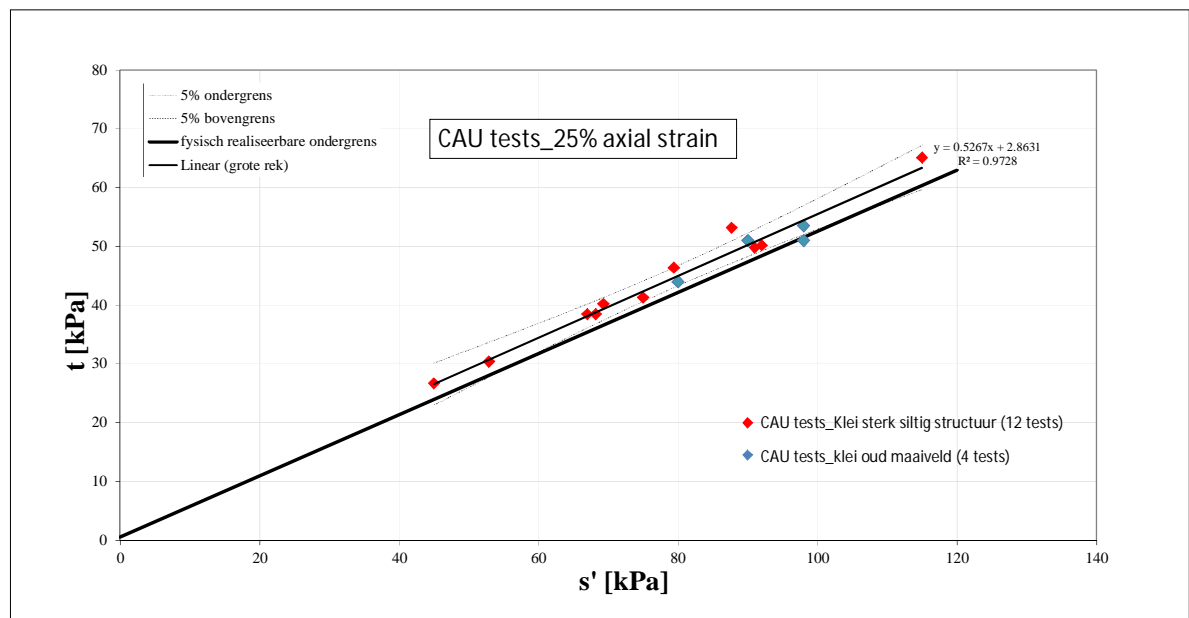
Figuur B.3 Average, 5% lower/upper confidence limit and physically realizable lower limit t-s' lines for CAU test at 25% axial strain

The average, 5% lower/upper confidence limit and physically realizable lower limit t-s' lines can be seen in Figuur B.3.

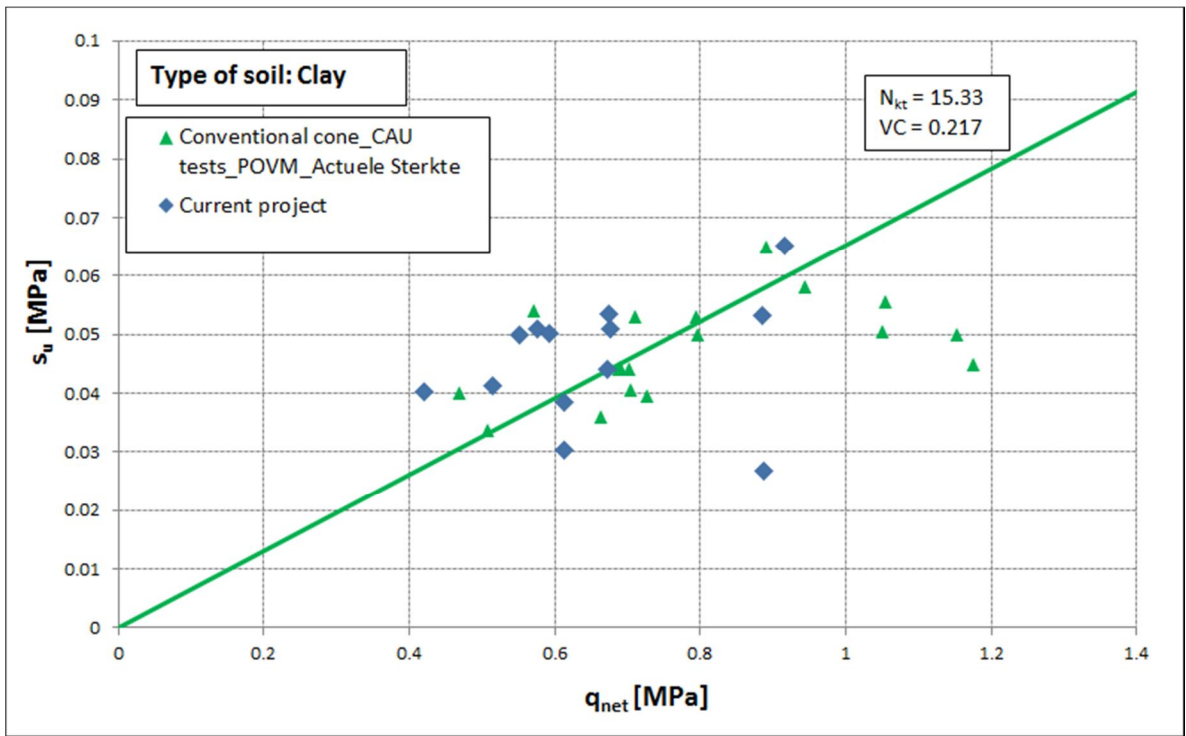
Figuur B.4 Undrained shear strength versus net cone resistance

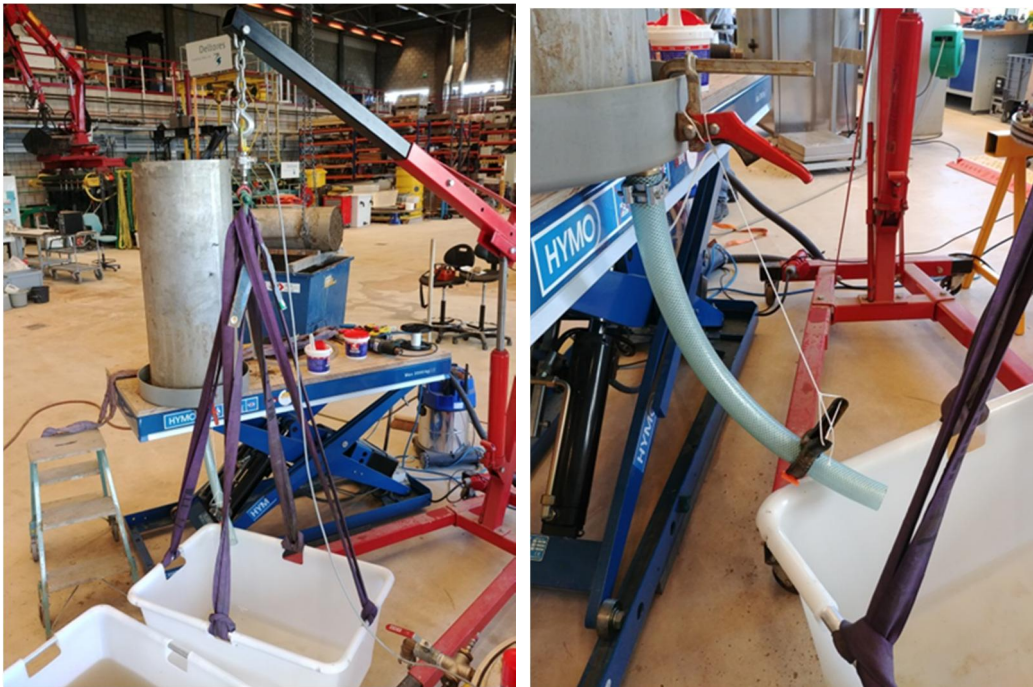
*Links: De totale proefopstelling met de stalen monsterbus, de PVC bak waarin deze is geplaatst, de in hoogte verstelbare heftafel en de aan een krachtdoos opgehangen wateropvangbak.*
