DIJK MONITORING NEDERLAND

INFRAROODMETINGEN BIJ DIJKEN

Haalbaarheidsstudie voor de PoV Piping

Document nummer: 170719RAP.V11
Datum: 13 december 2017
Status: definitief

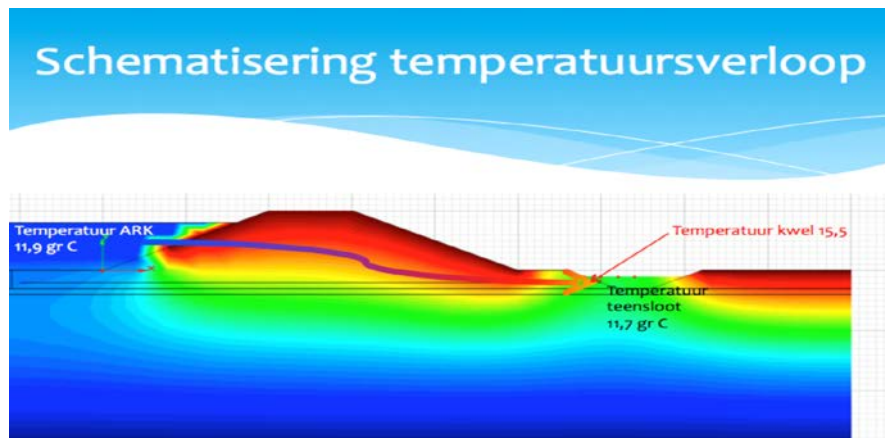
Figuur 1: Schematisering temperatuursverloop waterkering

In Figuur 1 is gevisualiseerd hoe de temperatuurverschillen bij overmatige kwel of piping kunnen verlopen. Deze visualisatie is gemaakt is door middel van een modelberekening ondersteund door metingen. Temperatuurverschillen in kwelwater ontstaan door warmte-uitwisseling van de bodem en kwelwater. In eerste instantie zal in de winter de kwelstroom worden opgewarmd door de hogere temperatuur van het dijklichaam. Naarmate de verblijftijd groter is, zal meer uitwisseling van temperatuur kunnen plaatsvinden. Op het moment dat de stroomsnelheid van de wel toeneemt, zal de temperatuur van het uitstromende water steeds meer afwijken van de temperatuur van het dijklichaam. Op basis hiervan kan de meest actieve wel (met het hoogste debiet) op de dijkstrekking worden bepaald. Door repeterende metingen kan de toename of afname van het kwelgedrag worden bepaald aan de hand van de variatie in temperatuur uitwisseling.

Met het nauwkeurig meten van temperatuurverschillen kunnen kwelplekken in kaart worden gebracht doordat plekken waar overmatige kwel of lekkage plaatsvindt, een andere temperatuur zullen hebben dan hun omgeving. Een voorbeeld van een mogelijk verloop van de temperatuur in een waterkering en een mogelijke kwelplek die kan duiden op een pipinggevoelige locatie, is gevisualiseerd in een dwarsprofiel van een waterkering en weergegeven in Figuur 1.

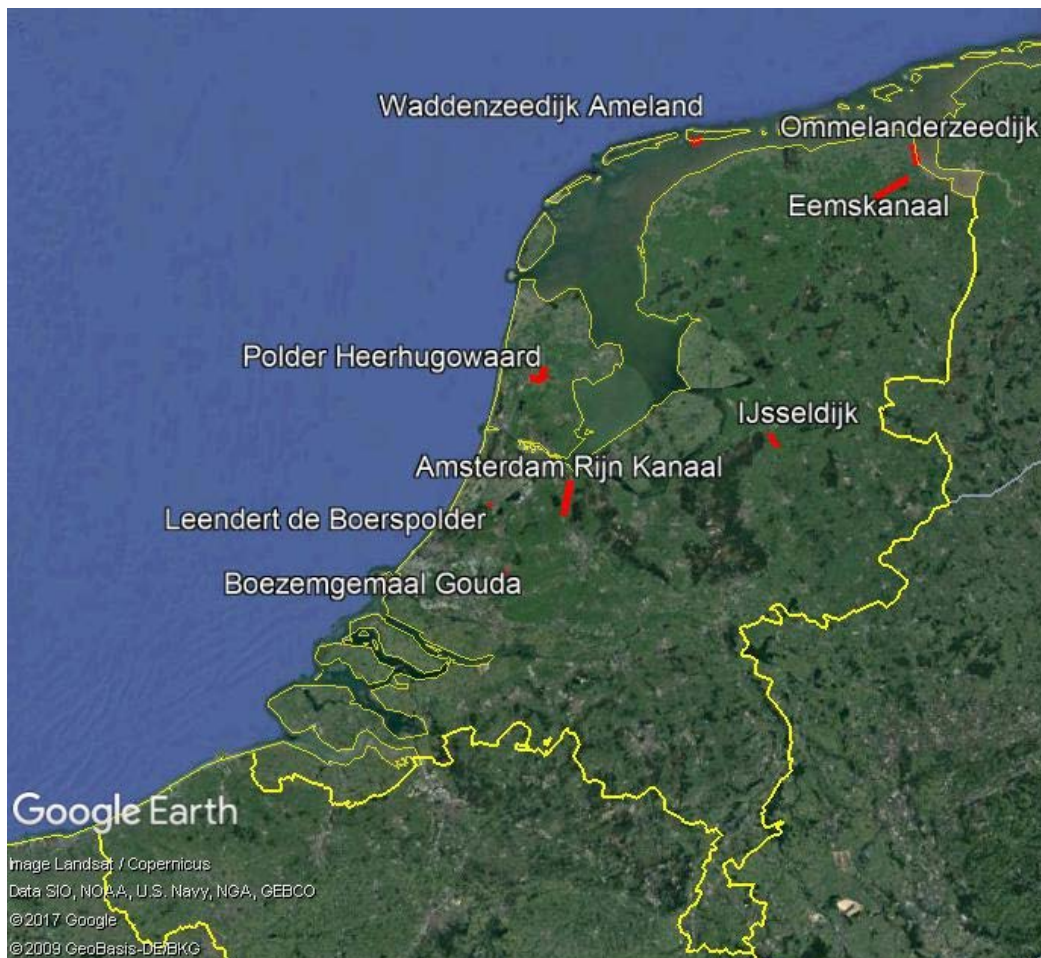
Figuur 2: Overzicht meetlocaties

Een overzicht van de projectlocaties is weergegeven in Figuur 2

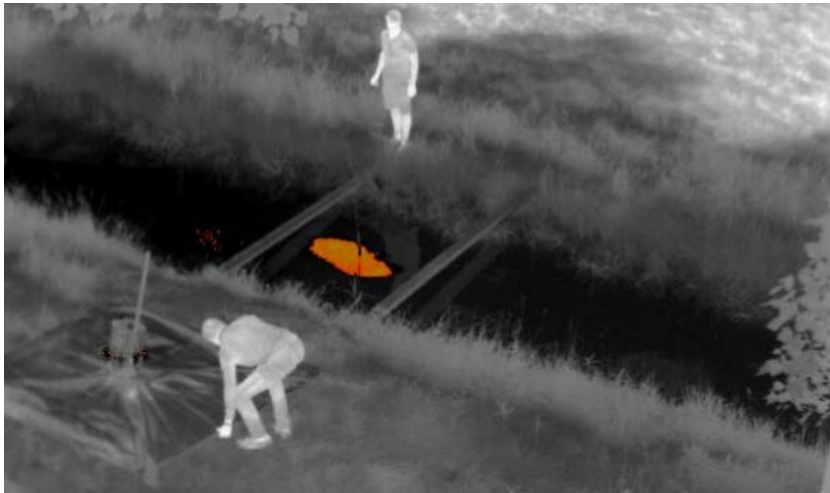
Figuur 3; Na het vinden van de meest actieve wel wordt het debiet bepaald van het uitstromende kwelwater

Het Amsterdam-Rijnkanaal was een categorie c-kering die is afgewaardeerd naar een regionale waterkering. In opdracht van Rijkswaterstaat is een groot deel van de waterkeringen langs het Amsterdam Rijnkanaal onderzocht met IR. In januari 2016 en in juni 2016 zijn door DMN infraroodmetingen uitgevoerd aan weerszijden van het Amsterdam-Rijnkanaal tussen Utrecht en Amsterdam. In Figuur 3 is te zien hoe een wel zichtbaar wordt bij een infraroodmeting. In het figuur is de meest actieve wel (oranje) zichtbaar die tijdens de metingen is aangetroffen in de teensloot aan de westelijke zijde van het Amsterdam Rijnkanaal.

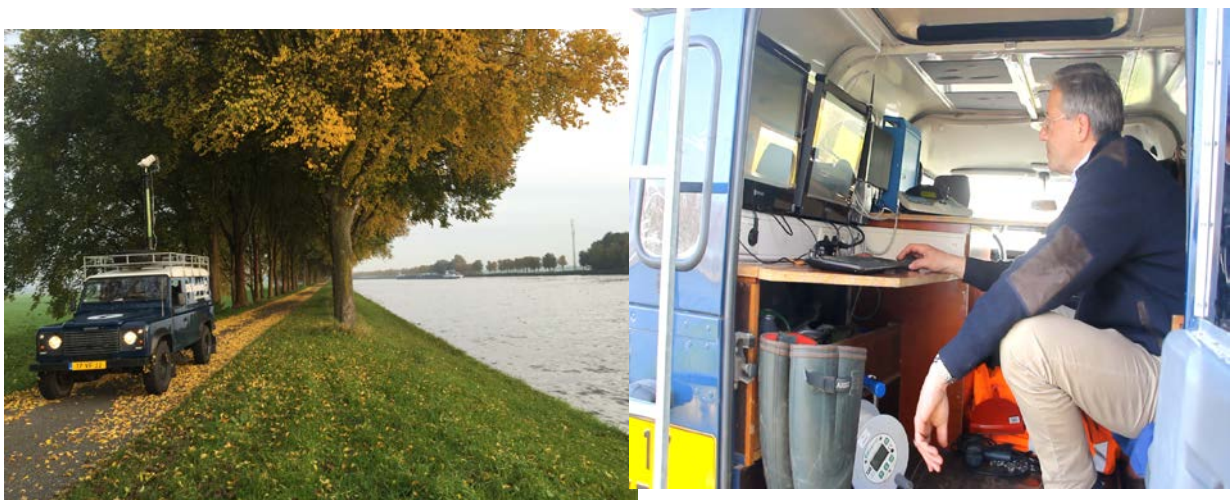
Figuur 4 IR meting langs het Amsterdam Rijnkanaal Realtime data processing

De metingen langs het Amsterdams Rijnkanaal zijn uitgevoerd met behulp van een terreinwagen. Deze terreinwagen is voorzien van diverse computersystemen waarmee de infrarood data real-time kan worden bewerkt tot bruikbare informatie. Hiermee kunnen overmatige kwelplekken direct in het veld worden gevalideerd. Op onderstaande foto's is de terreinwagen waarmee de metingen zijn uitgevoerd weergegeven. In totaal is 60 kilometer waterkering in 1 dag gemeten.

Met IR-metingen is aangetoond dat er op diverse locaties langs de kanaaldijken van het Amsterdam-Rijnkanaal overmatige kwel optreedt. Volgens de beschikbare geotechnische informatie werd overmatige kwel meer in noordelijke richting verwacht vanwege een dunnere deklaag. Ter plaatse van de meest actieve wel zijn aanvullende metingen uitgevoerd (juli 2016). De wel is aanwezig in de teensloot aan de binnenzijde van de waterkering ter plaatse van dijkpaal 14/15. Naast extra infraroodmetingen zijn debietmetingen in de wel uitgevoerd om de hoeveelheid uitstromend water te bepalen en zijn er verschillende waterspanningsmeters geplaatst in de teensloot en het eerste watervoerend pakket.

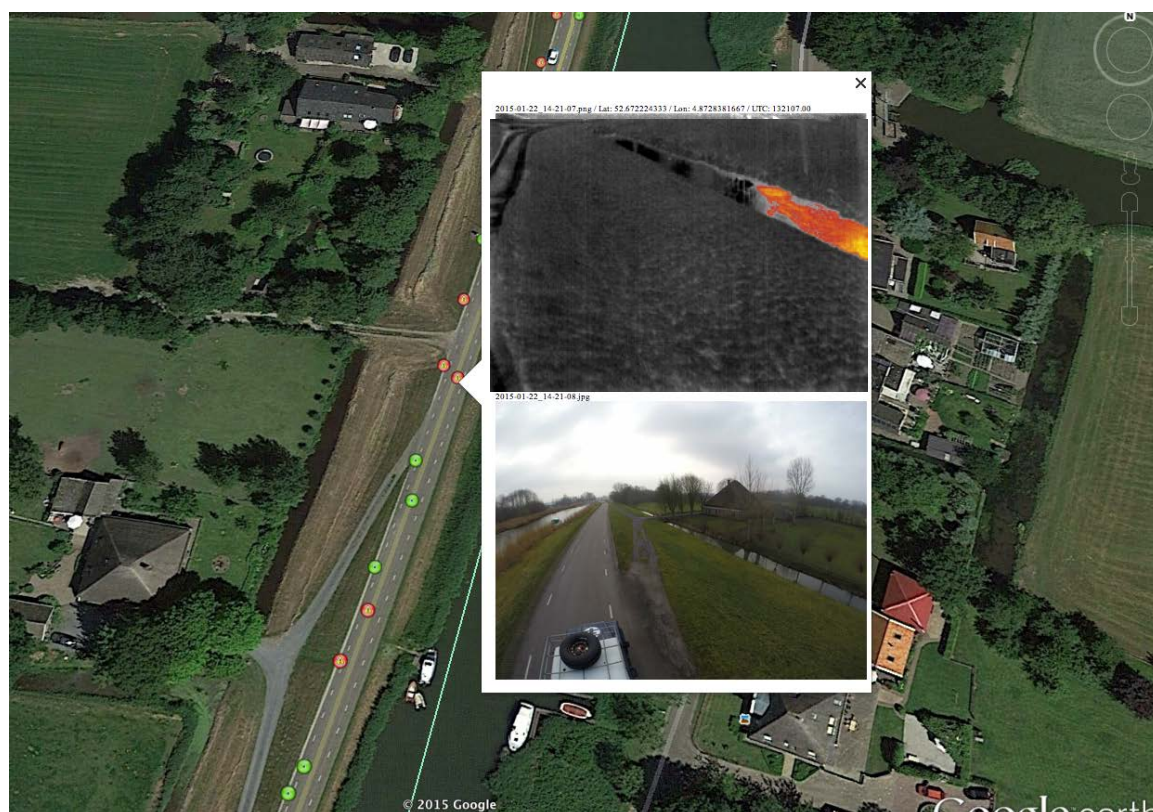
Figuur 5 Weergave infraroodmetingen ter plaatse van een kwelplek aan de polder Heerhugowaard

Op bovenstaande afbeelding is een duidelijke kwelplek in de naastgelegen sloot waargenomen. Op verschillende plekken langs het dijktraject zijn soortgelijke waarnemingen die duiden op kwel van water. Locaties waar kwelwater in de sloot of op het talud is geconstateerd, zijn in rood op de satelliefoto aangegeven. Bij de groene punten zijn geen bijzonderheden waargenomen. In januari 2015 zijn de metingen uitgevoerd in een relatief natte periode. In juni 2015 zijn de metingen uitgevoerd in een relatief droge periode.

Het verschil tussen beide metingen is aanzienlijk. Daar waar in januari nog overmatige kwelplekken zijn geconstateerd, blijken deze in juni volledig te zijn opgedroogd.

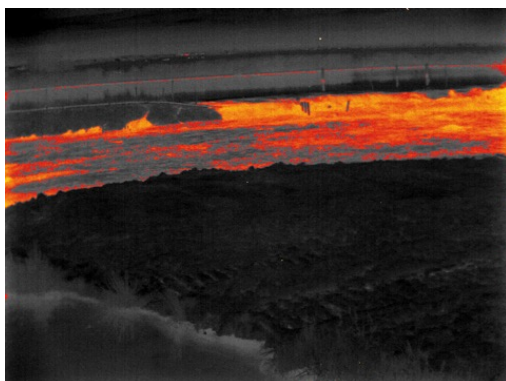
Bij deze LdB-proef zijn infraroodmetingen uitgevoerd vanaf een mast nabij een compartimenteringsdijk. Uit de test blijkt dat met behulp van monitoringstechnieken verzakkingen van de dijk (macro-instabiliteit) en ontwikkelingen in waterspanningen in en onder de dijk konden worden gemonitord. Inmiddels worden de beproefde technieken toegepast in verschillende LiveDijken in Nederland en is Stichting FloodControl IJkdijk gestart met de ontwikkeling van het Dijk Data Service Centrum (DDSC) om alle data afkomstig van de gebruikte technieken op te slaan. Onderstaand de IR-beelden bij doorbraak.

De doorbraak vond plaats in het donker. De kwelplekken en deformatie van de kering was goed zichtbaar in de IR-beelden.

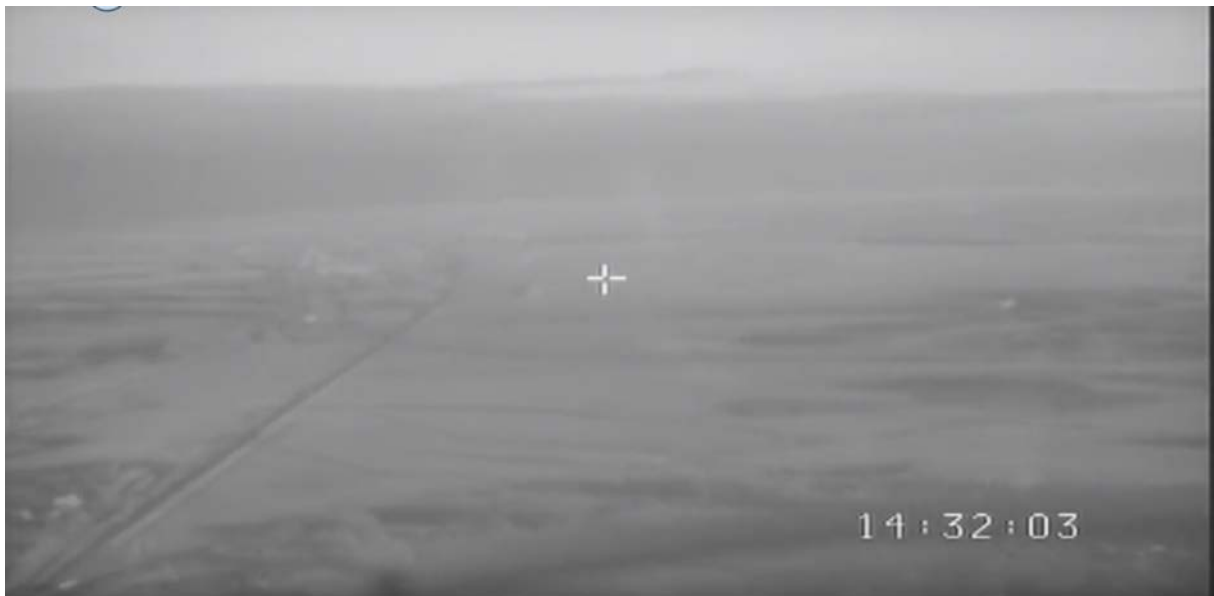
In de periode van januari tot maart 2017 zijn infraroodmetingen uitgevoerd aan de noordelijke kering van het Eemskanaal tussen Groningen en Delfzijl. De metingen hadden tot doel meer inzicht te verkrijgen in de oorzaak van kwel/lekkage aan het binnentalud van de kering daar het vermoeden bestaat dat de aanwezige damwand lekt. Hiervoor zijn vanaf het land infraroodmetingen uitgevoerd waarmee alle lekkageplekken in beeld zijn gebracht. Daarnaast zijn met een 3D-laserscanner in combinatie met 360 graden foto's alle lekkende ankers en damwanden in beeld gebracht. Tevens is op drie plekken de elektrische geleidbaarheid gemeten.

Tijdens deze metingen is op verschillende plekken uittredend water op het binnentalud middels infrarood gedetecteerd. Een aantal natte plekken in het talud gaven echter geen andere temperatuur dan het maaiveld. Met behulp van IR kon onderscheid worden gemaakt tussen "geïsoleerd water" (natte plekken in rijsporen) en actieve lekkages van de kering. Deze geconstateerde lekkages bleken direct verband te hebben met lekkages van de ankerstoelen van de damwand. Ook zijn in de naastgelegen kwelsloot een aantal wellen geconstateerd. In Figuur 6 is een wel weergegeven en is tevens hoger in het talud een natte plek te zien die veroorzaakt wordt door lekkage van de ankerstoelen.
