LiveDijk Willemspolder

Praktijkproeven Verticaal Zanddicht Geotextiel

Titel
LiveDijk Willemspolder

Opdrachtgever	Project	Kenmerk	Pagina's
Waterschap Rivierenland	1208555-000	1208555-000-GEO-0006	52

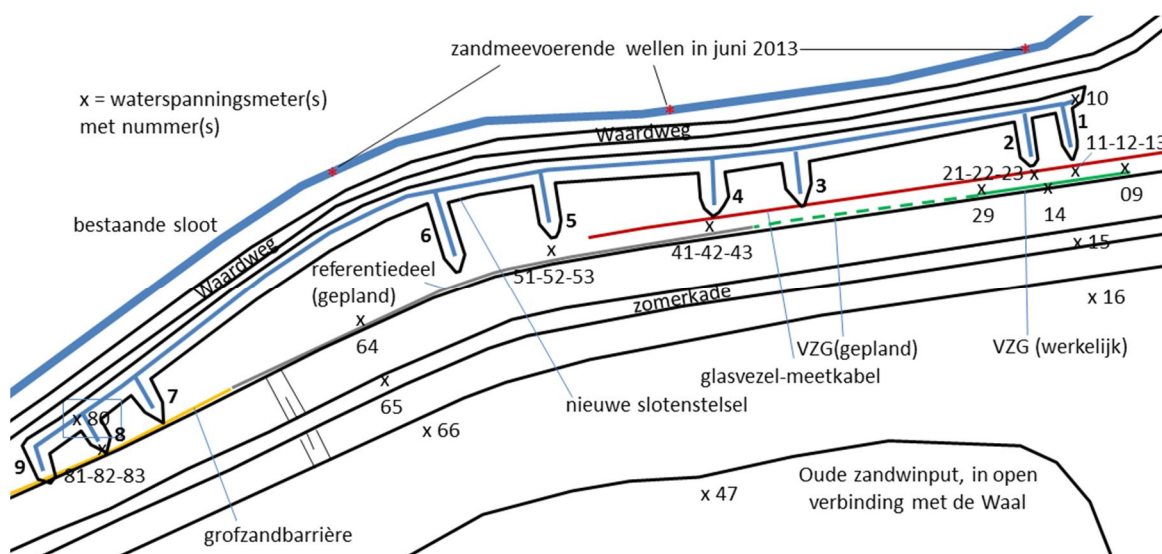
Figuur 0.1 Bovenaanzicht Willemspolder met indicatie van de kopsloten (1-9) en de locaties van de waterspanningsmeters, het verticaal zanddicht geotextiel, de grofzandbarrière en de losse glasvezelkabel

Door de veranderde configuratie en de daardoor slechte bereikbaarheid van de kabels in het VZG kon daarin alleen nog passief worden gemeten met de glasvezelkabels. Dit betekent een lagere nauwkeurigheid.

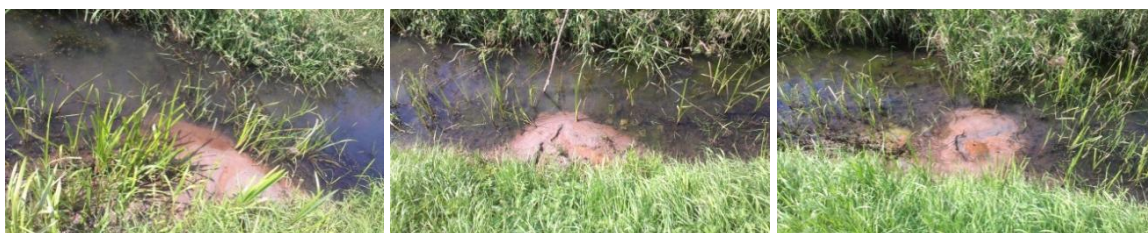
Figuur 2.2 De drie zandmeevoerende wellen die op 10 juli 2013 bij locatie 1 tot boven het oppervlak van de sloot reikten, van west naar oost

Begin juni 2013 heeft de rivier tot vlak onder de kruin gestaan. Op een enkele plek, waar de kruin iets lager was, zijn zandzakken gebruikt om de polder droog te houden. Bij een kopsloot nabij locatie 2 in bovenstaande figuur is toen een zandmeevoerende wel opgetreden. Daarnaast zijn bij locatie 1 in die figuur meerdere zandmeevoerende wellen opgetreden. Tijdens een veldbezoek op 10 juli 2013 zijn daar de restanten gevonden van drie zandmeevoerende wellen in de sloot, zie Figuur 2.2. Deze lagen verspreid over de in Figuur 2.3 aangegeven lengte (zie ook Figuur 2.8 voor een indicatie van deze locaties).

Tussen de drie gevonden wellen in waren verscheidene lichtere plekken in de sloot waarneembaar die wezen op kleinere, minder ontwikkelde wellen. Dit is echter niet nader onderzocht.

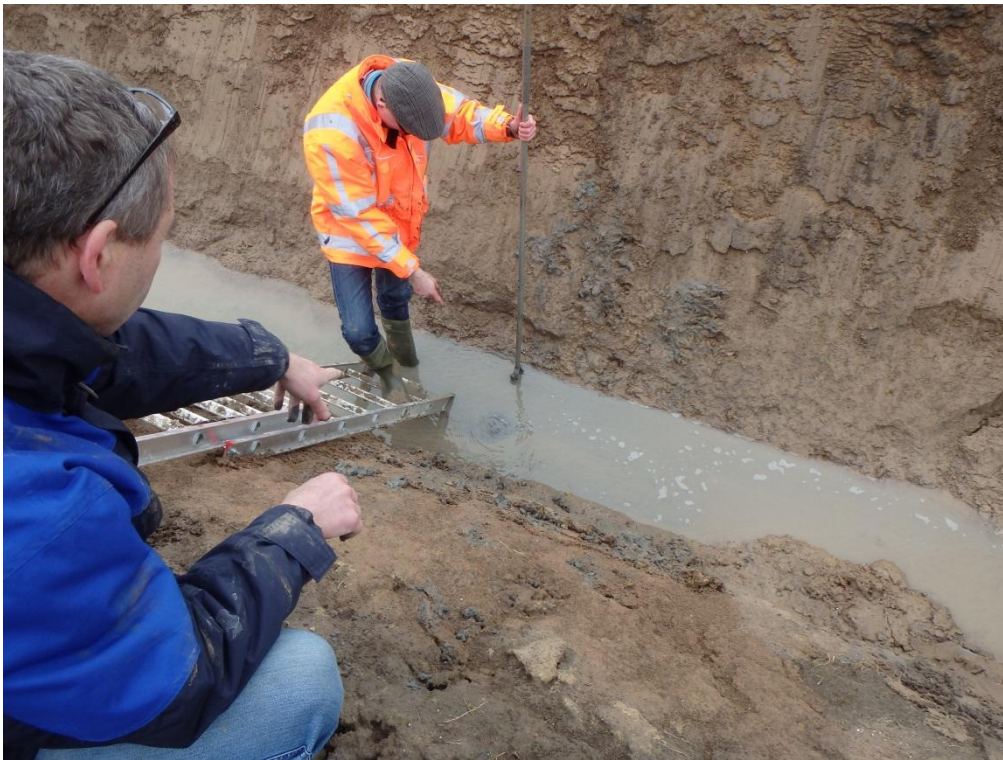
Figuur 3.3 Begin van een wel in kopsloot 2, kort na de laatste keer boren (6 februari 12:54:04)

Bij kopsloten 1 en 2 ontstond het vermoeden dat deze opnieuw slechts ontgraven waren tot aan een voor piping niet-maatgevende tussenzandlaag. Daarom is op 6 februari een handboring gemaakt in kopsloot 2. Om na het aanboren van een pipinggevoelige zandlaag niet meteen bij de kop van de kopsloot een situatie te creëren die het dieper ontgraven zou compliceren, is besloten om deze boring betrekkelijk dicht bij de achterzijde van de kopsloot uit te voeren. De eerste 40 à 50 cm bestond uit zand, daaronder een 10 cm dikke kleiige leemlaag, vervolgens circa 120 cm vrij plastische grijze klei en dan weer zand. Vergelijking met Figuur 2.9, die specifiek de situatie bij kopsloot 1 toont, laat zien dat de op één na onderste zandlaag hier ontbreekt: de variatie in de opbouw van de ondergrond is hier groot.

Het effect van deze boring was duidelijk zichtbaar, zie Figuur 3.3 t/m Figuur 3.6. De vermelde tijdstippen zijn gebaseerd op de time-stamps van de foto's. Het proces verloopt dus vrij snel.

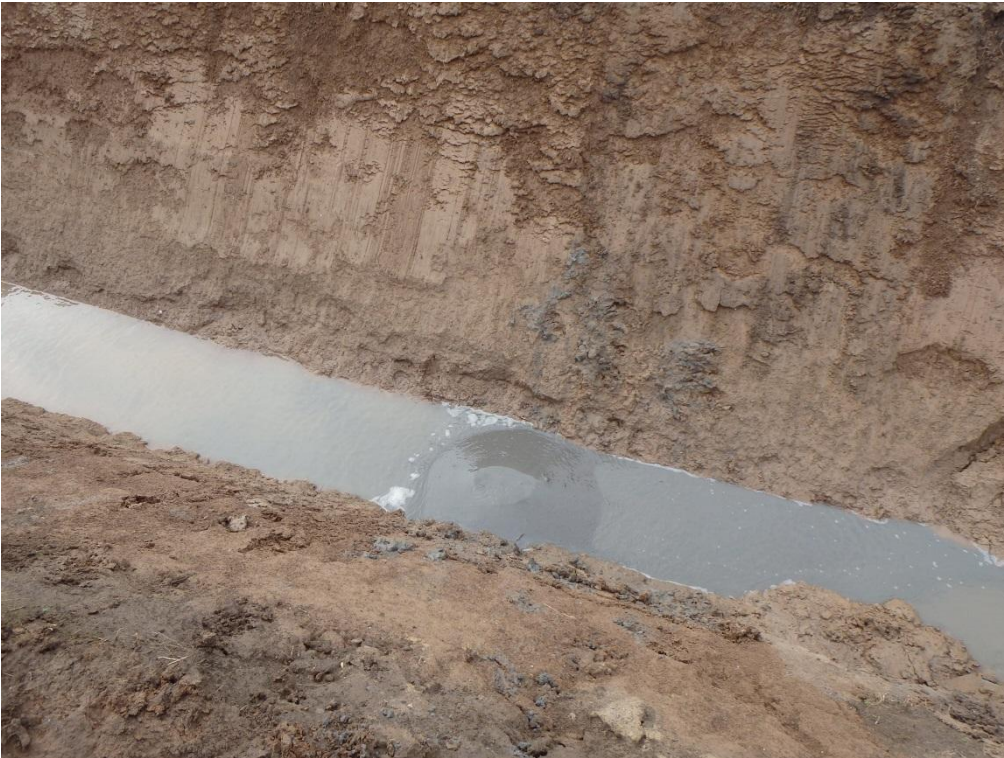
Figuur 3.4 Wel in kopsloot 2 bij boorgat (6 februari 12:59:00)

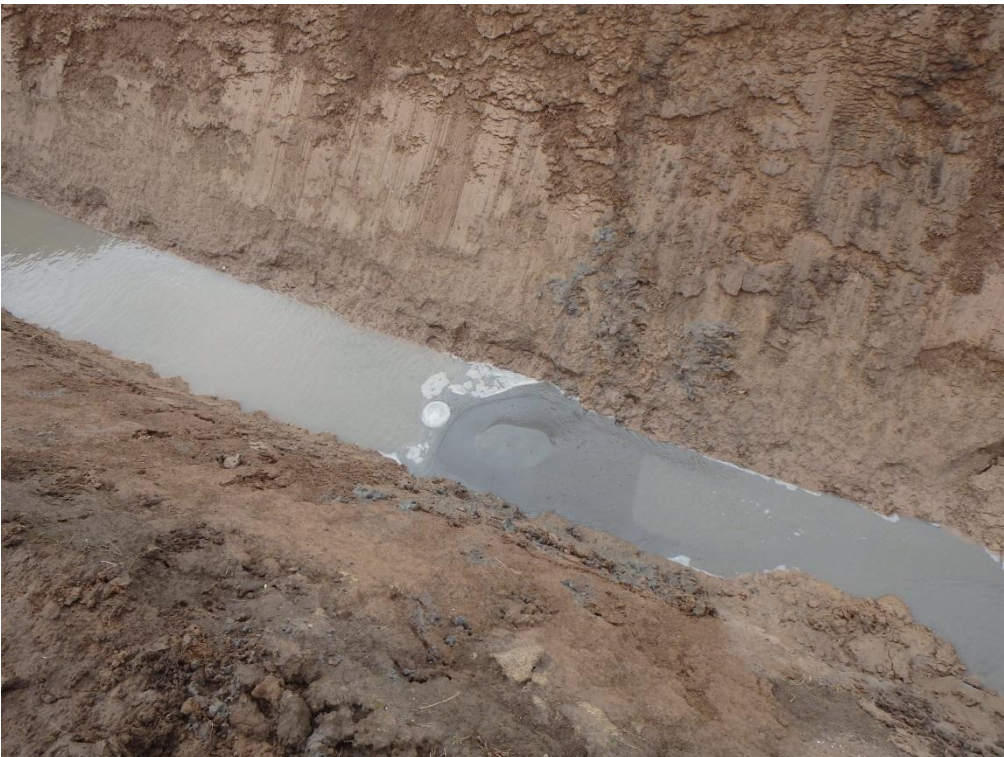
Figuur 3.5 Wel in kopsloot 2 bij boorgat (6 februari 13:03:24)

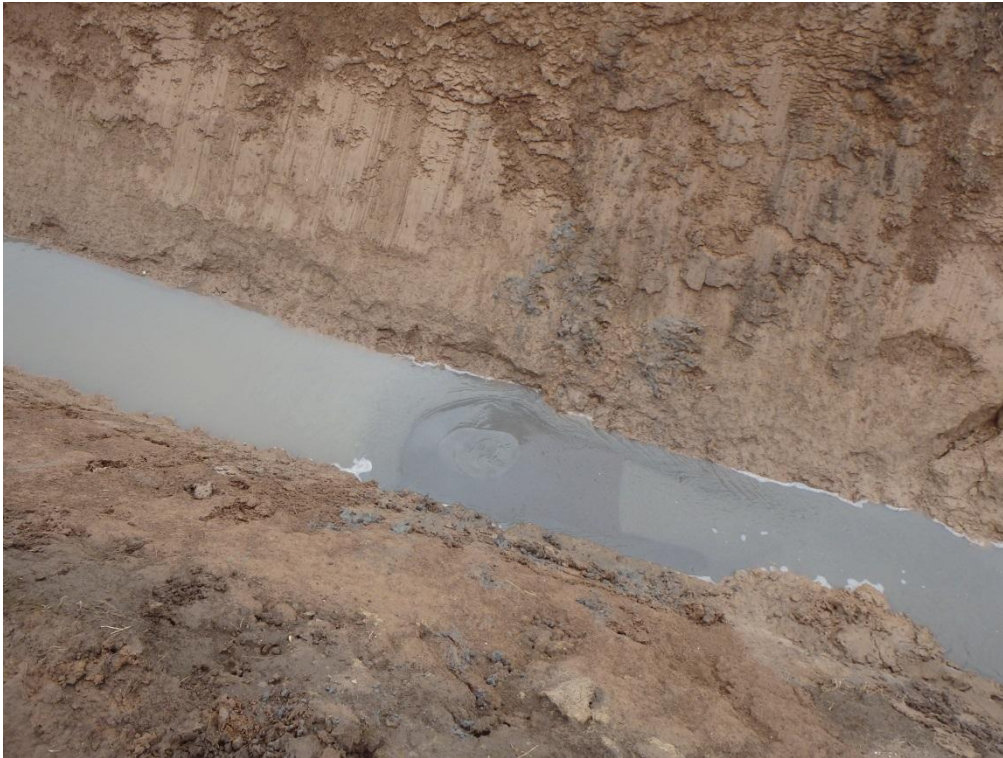
Figuur 3.6 Wel in kopsloot 2 bij boorgat (6 februari 13:07:08)

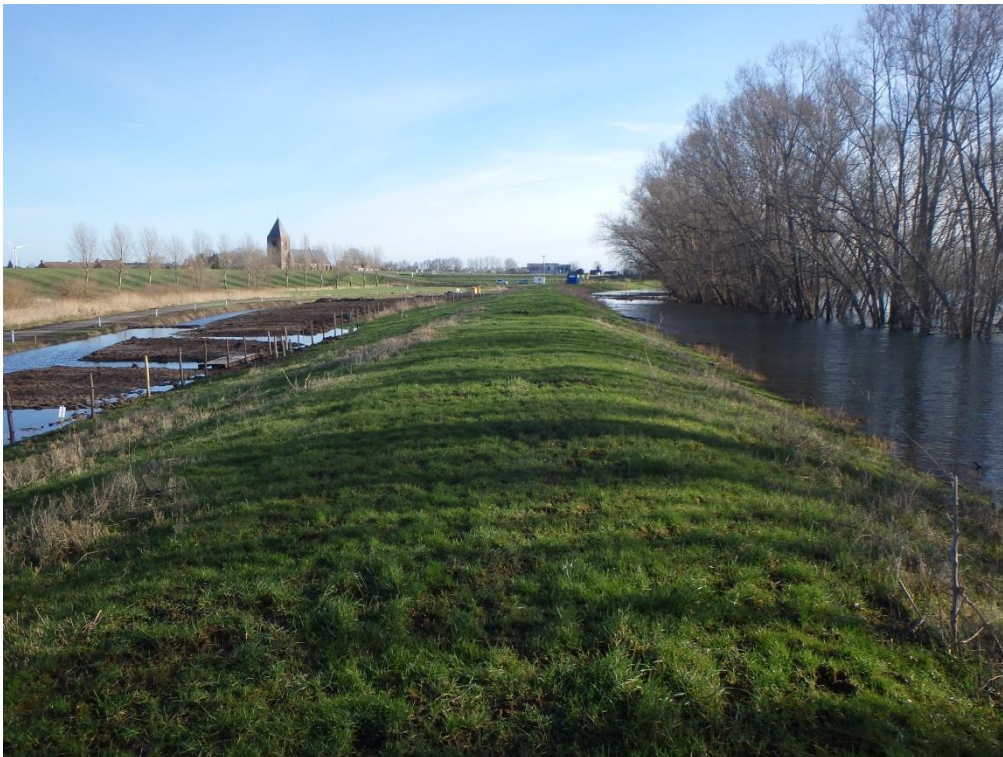
Figuur 3.8 Overzicht van de zomerkade en het proefterrein in oostelijke richting vanaf kopsloot 9

Vanaf 12 februari 's ochtends vroeg zijn de observaties weer gestart, deze zijn (tijdens de daglichtperiode) doorgezet tot en met 15 februari 's middags. In Figuur 3.8 en Figuur 3.9 wordt een overzicht gegeven van het proefterrein toen de rivierwaterstand ongeveer maximaal was. De eerste foto toont aan de linkerkant de kopsloten bij de grofzandbarrière, op de tweede foto is rechts de eerste kopsloot te zien. Daarop zijn ook de natte plekken bij de binnenteen en verder op het achterland goed zichtbaar.

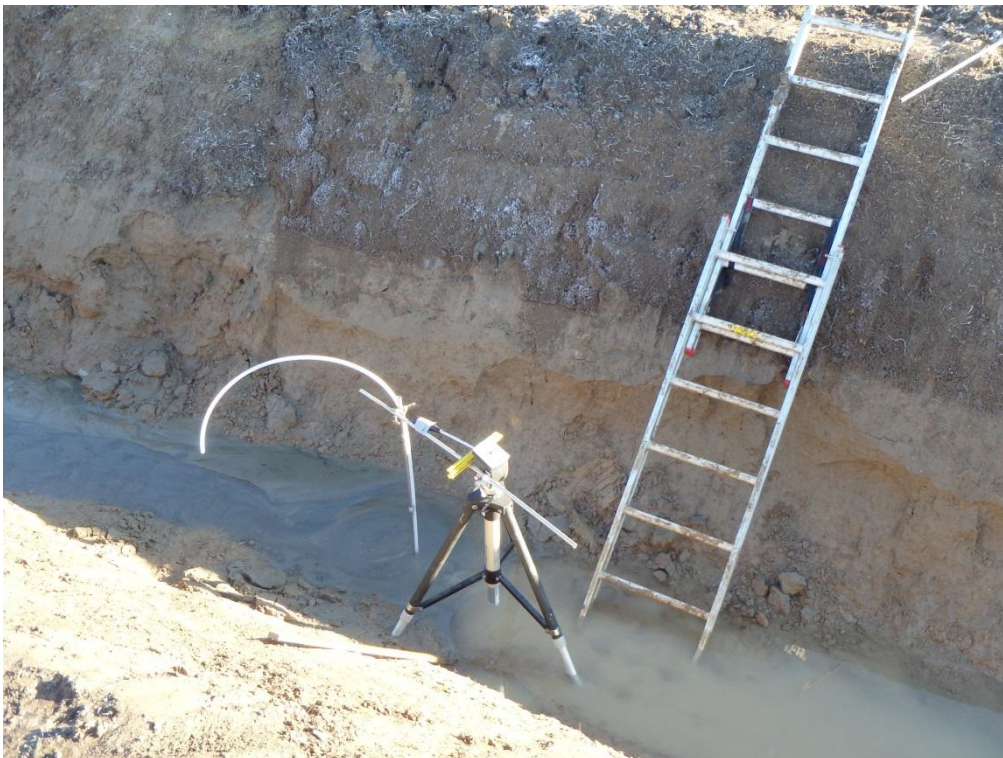
Figuur 3.10 Opstelling voor drukvalmetingen in kopsloot 2

Op 16 februari zijn in de loop van de ochtend enkele bijzondere metingen uitgevoerd aan de wel in het boorgat in kopsloot 2. Dit betreft ten eerste enkele metingen aan de stroomsnelheid in de pipe. Daartoe is aan de onderkant van de pipe een felrode, niet-giftige vloeistof geïnjecteerd. Gemeten is hoe lang het duurde tot de vloeistof in de wel zichtbaar werd. Vervolgens is op verschillende dieptes in het boorgat de drukhoogte gemeten door een slangetje af te hangen op verschillende dieptes en te meten hoe hoog het water in dat slangetje vervolgens kwam (zie Figuur 3.10). Daarbij duurde het telkens enkele minuten voordat zich een evenwicht had ingesteld. Tot slot zijn debietmetingen uitgevoerd met behulp van een stuk pijp met een grote diameter waarin een V-vormige uitsparing was gemaakt (zie Figuur 3.11). De resultaten hiervan zijn weergegeven in bijlage G4. Dit type metingen is vooralsnog zeldzaam en wordt waardevol geacht voor een nader begrip van het pipingproces in het algemeen, met name voor vraagstukken die samenhangen met de weerstand in een verticale pipe – materie waar de ‘0,3D-regel’ in de Nederlandse voorschriften rond piping mee samenhangt.

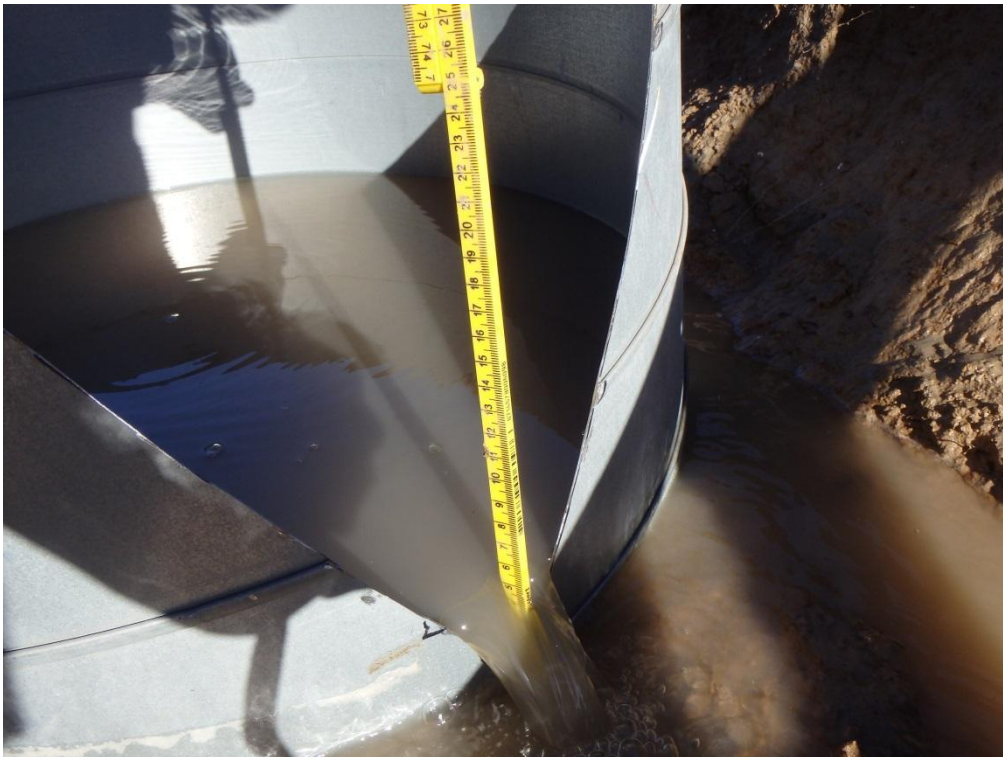
Figuur 3.11 Debietmeting aan het boorgat in kopsloot 2

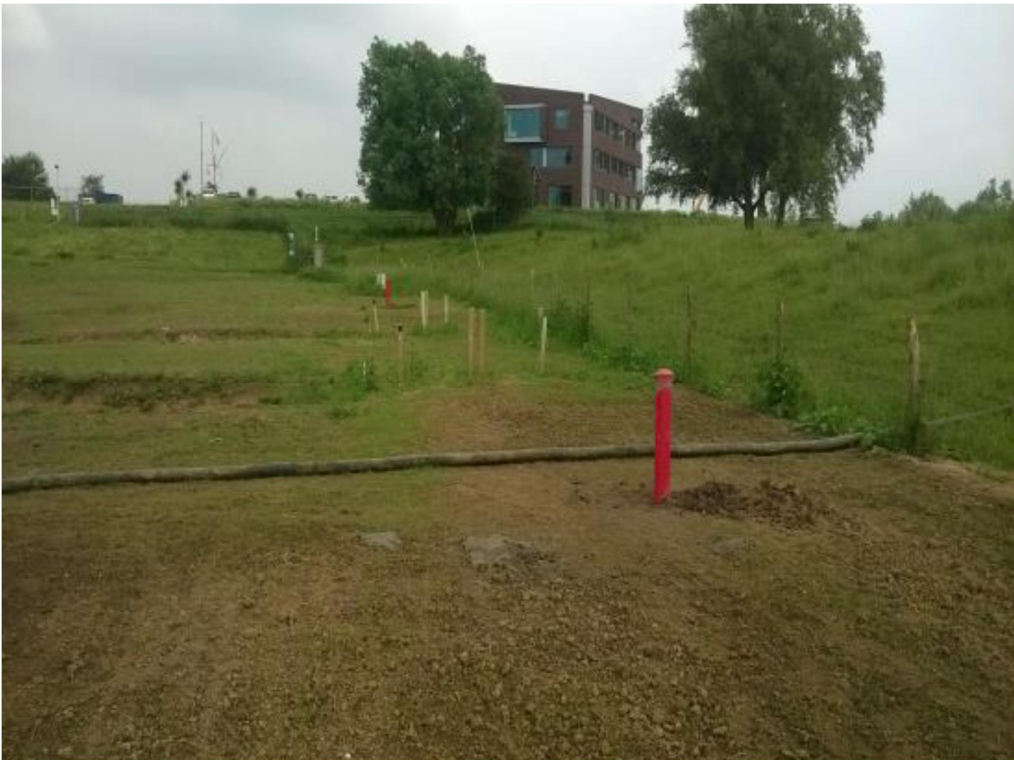
Figuur 3.15 Beide aanvullende waterspanningsmeters (rode paaltjes) nabij de uiteinden van het VZG (Bardoel, 2016)

De aanvullende waterspanningsmeters zijn op 3 juni geïnstalleerd. Figuur 3.15 toont de beide instrumenten aan weerszijden van kopsloten 1 en 2 kort na installatie. Deze instrumenten zijn aangeduid met de nummers 09 (oostelijk) en 29 (westelijk) en weergegeven in Figuur 2.8. In bijlage B58 zijn de bijbehorende boorgegevens aangegeven. De waterspanningsmetingen rond dit hoogwater zijn weergegeven in bijlage D6, met daarbij onderscheid tussen alle instrumenten (D6.1), de metingen onder de dijk en van het oppervlaktewater (D6.2), het gedeelte met het VZG (D6.3) en de geïnstrumenteerde kopsloten 1 en 2 (D6.4 en D6.5). De temperatuurmetingen in de waterspanningsmeters in deze periode zijn weergegeven in bijlage E5. De temperatuurmetingen met de losse glasvezelkabel (in deze fase wél verwarmd!) en de glasvezelkabel in het geotextiel (noodgedwongen onverwarmd) zijn weergegeven in bijlage F3. Hierbij is telkens 30 minuten gemeten aan de losse kabel en 15 minuten aan de kabel in het geotextiel. Een rekmeting uitgevoerd op 1 juni is weergegeven in bijlage F4.

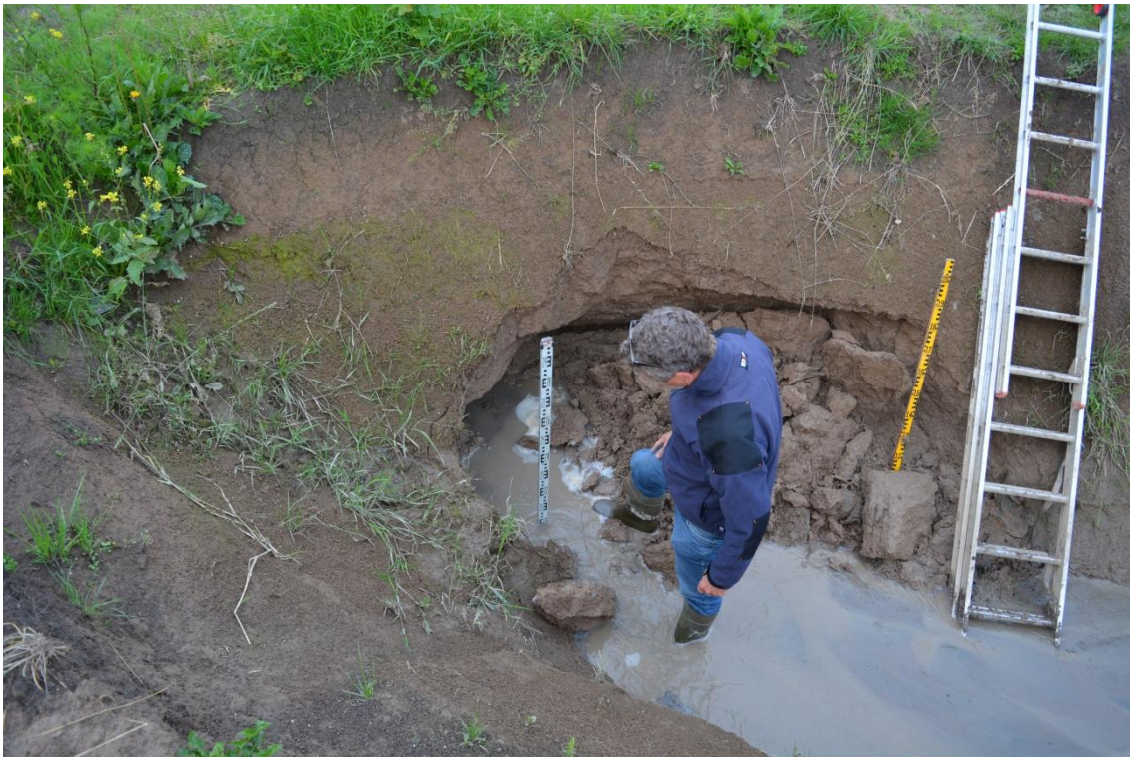
Figuur 3.19 Baak in opgeschoven wel in kopsloot 1

Vanaf 16 juni 's avonds waren er meerdere wellen zichtbaar in kopsloot 1, waarbij ook de afvoer van grof zand opviel. De volgende dag bleek de belangrijkste wel rivierwaarts te zijn opgeschoven – het uitredepunt was dus verplaatst! Dit proces van opschuiven zette zich in de loop van die dag en de volgende dag voort. Om zaterdag 18 juni werd halverwege de middag een forse groei van de hoeveelheid water en van de hoeveelheid meegevoerd zand geconstateerd, hetgeen mede bleek uit een grote toename van het niveau van de afzetting in het slotenstelsel (kopsloot 1 en de parallelsloot, richting de pomp die voorbij kopsloot 2 stond opgesteld). 's Avonds werden de sterkste wellen gepeild, hieruit bleek dat bij twee van deze wellen een rechte pipe tot het niveau van de onderste zandlaag aanwezig was (zie Figuur 3.19 en Figuur 3.20, hieruit blijkt een insteekdiepte van 2,02 m - let ook op de mate waarin deze kopsloot is ingestort). NB: het ging hier om wellen bovenstrooms van het boorgat. Daarnaast concludeerden Wim Cornelisse (dijkbeheerder Waterschap Rivierenland) en André Koelewijn (projectleider Deltares) beiden ter plaatse dat de situatie als onveilig overkwam en de inspectie-intervallen teruggebracht dienden te worden tot eens per uur of maximaal eens per twee uur. Voor die dag werd het pompen gestaakt om 20:46 uur.

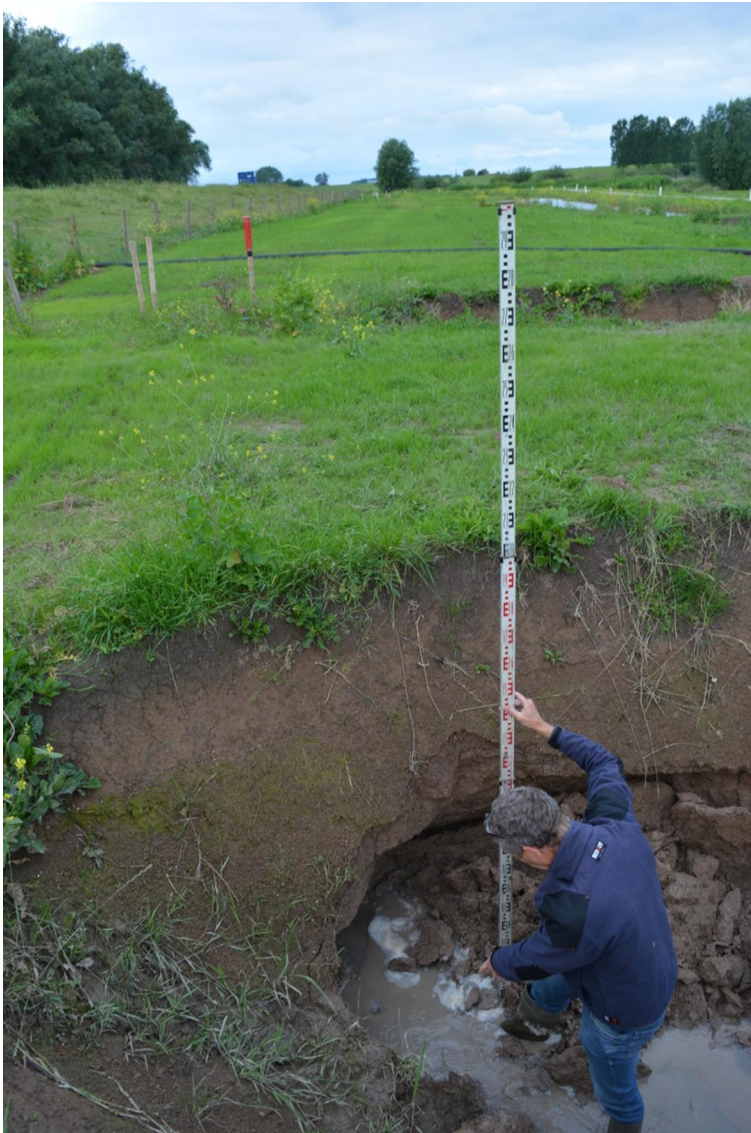
Figuur 3.20 Baak direct na verwijdering uit opgeschoven wel in kopsloot 1
