Graverij door dieren

Verschillende praktijkcases, inspectietechnieken en uitsplitsing invloed op overstromingskans

Opdrachtgever	RWS-WVL
Contactpersoon	Reindert Stellingwerff
Referenties	SITO-PS 2023 WWH02
Trefwoorden	Dierlijke graverijen, bever, waterkeringen, indirect mechanisme

Versie	1.0
Datum	06-12-2023
Projectnummer	11209262-001
Document ID	11209262-001-ZWS-0001
Pagina's	55
Classificatie	
Status	definitief

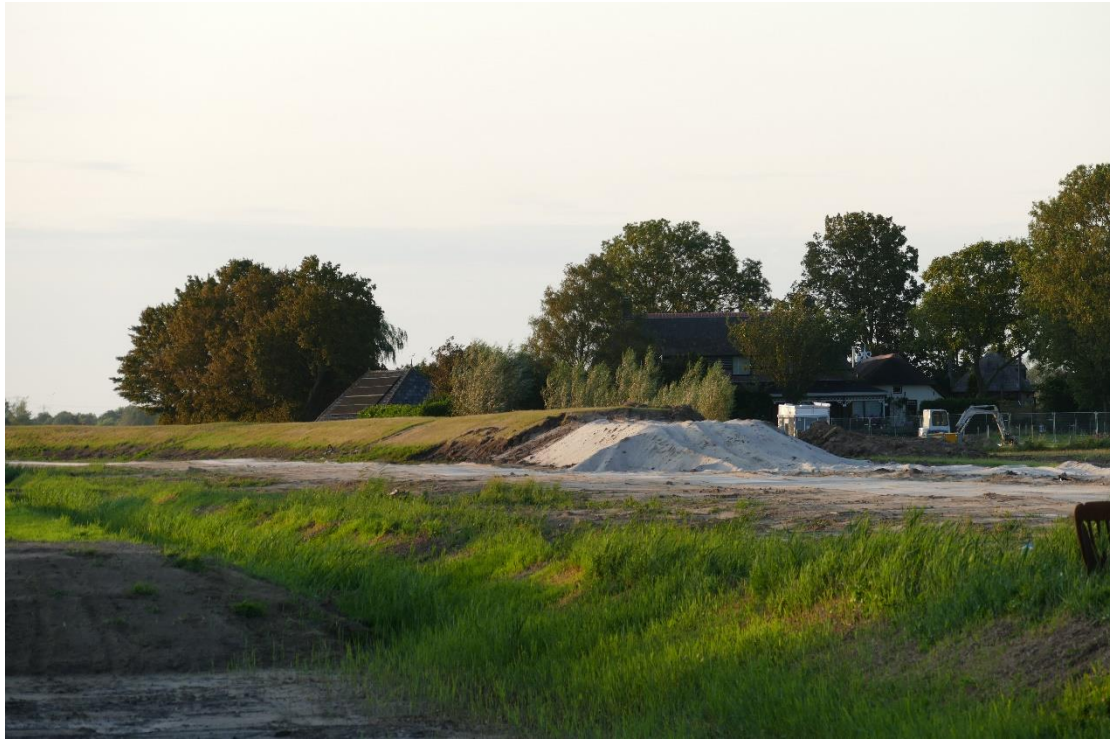
Figuur 4.1 Voorbeeld van een primaire waterkering bestaande uit een zandkern met kleibekleding: de IJsseldijk ter hoogte van het Reevediep (foto: Bianca Hardeman).

De veiligheid van een waterkering die is opgebouwd als een dijklichaam met een zandkern met een kleibekleding leunt in belangrijke mate op de ondoorlatendheid van de kleibekleding, zodat er sprake is van een goed tegen erosie beschermde, stevige zandkern, die over het algemeen aan de landzijde ook goed gedraineerd is. Deze zandkern fungeert op zijn beurt weer als een solide ondersteuning van de kleilaag aan de buitenzijde. In Figuur 4.1 is een voorbeeld te zien van een dergelijke dijk, na gedeeltelijk afgraven.

Graverijen in de kleibekleding zullen in belangrijke mate afbreuk doen aan het functioneren van dit op zichzelf goed doordachte systeem, met name als de graverijen geheel door de kleibekleding heen gaan en daarbij ook nog omvangrijk en/of talrijk zijn. In Tabel 4.1 is de geschatte bandbreedte van de invloed van dierlijke graverijen op de overstromingskans per faalmechanisme aangegeven voor primaire waterkeringen in Nederland die op deze wijze zijn opgebouwd. De beperking tot primaire waterkeringen in Nederland hangt samen met de gehanteerde correlaties om bijvoorbeeld een stabiliteitsfactor om te rekenen naar een overstromingskans. Die correlaties lijken overigens vooral van toepassing op rivierdijken (zowel boven- als benedenrivierengebied) en minder op zeedijken. Toepassing op regionale dijken binnen Nederland of op buitenlandse dijken is mogelijk, mits de verschillen in opbouw en samenstelling in acht worden genomen – al dan niet door enkele specifieke berekeningen te maken, bijvoorbeeld volgens de systematiek zoals toegepast door Koelewijn (2023).

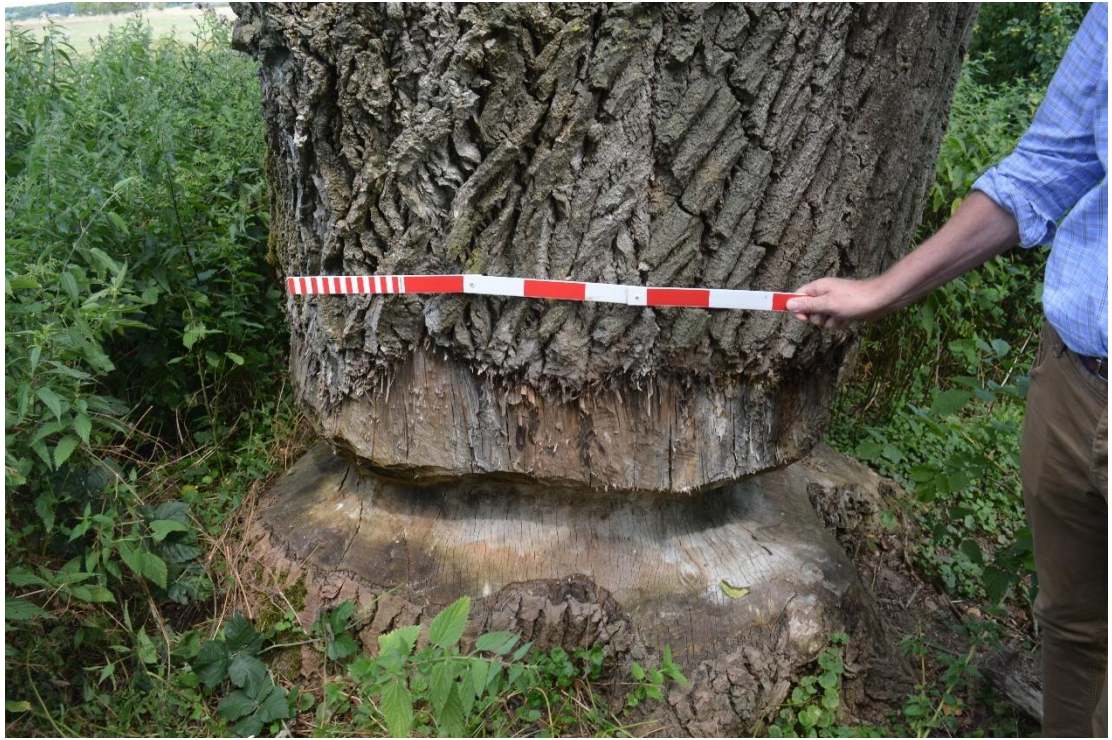
Figuur A.1 Door bever aangetaste boom langs de Niers aan de Genneperhuisweg in Gennepe.

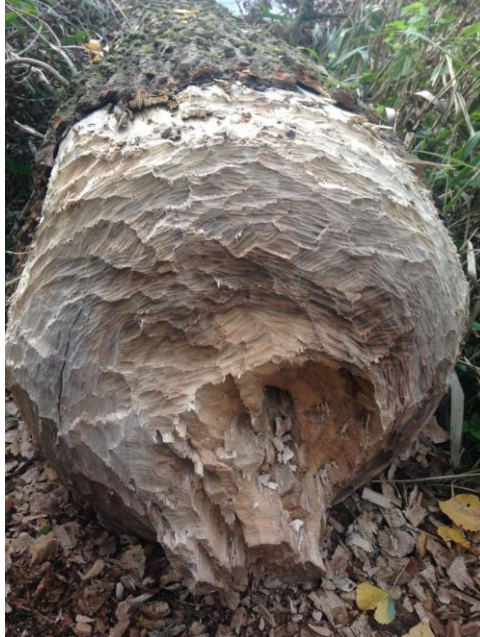
Figuur A.2 Een omgeknaagde boom langs de Niers (Foto: Marco Sanders).

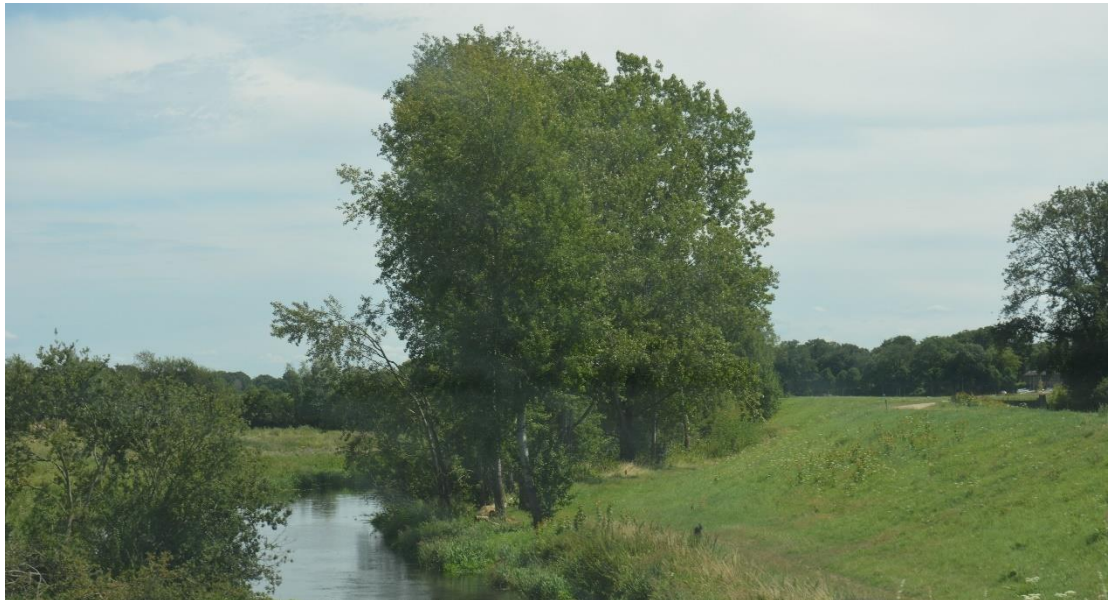
Figuur A.3 Niersdijk met veel vegetatie in de teen van de dijk. Hier is ook een aantal bevergraverijen waargenomen.

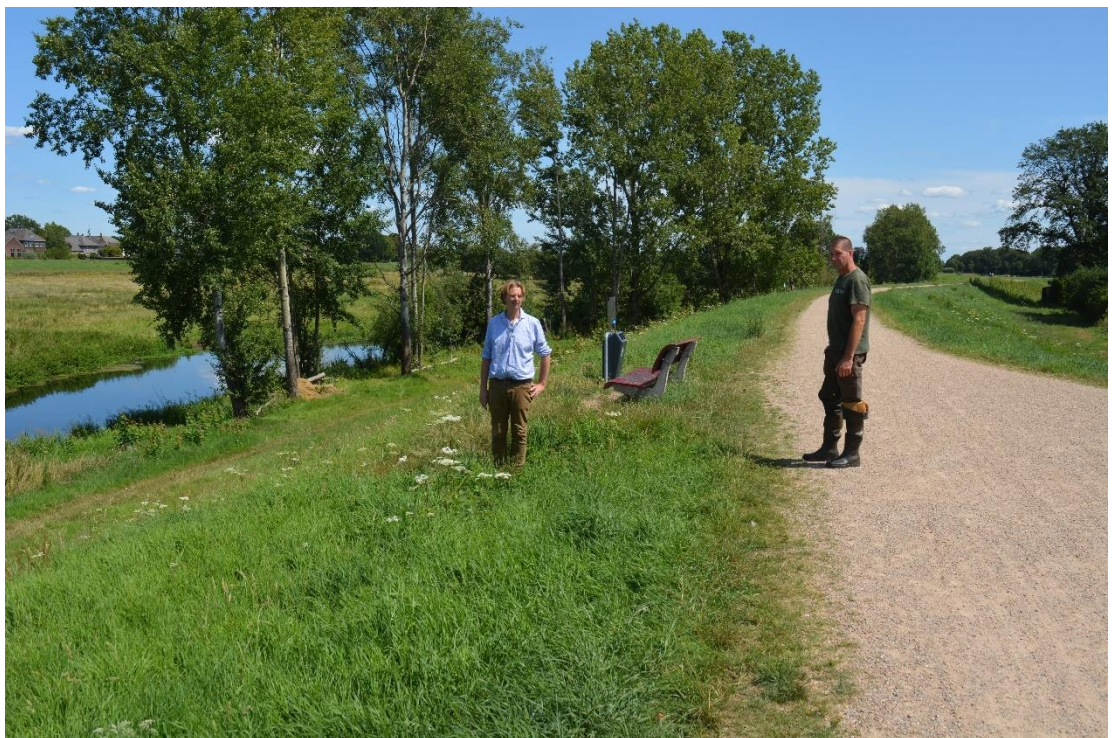
Nabij de kruin van de dijk aan de Nierskade is ook een verzakking waargenomen. Dit is in Figuur A.4 goed te zien. Op deze locatie bevindt zich ook een uitlaat, waarvan de klep zich in de nabijheid van deze locatie bevindt.

Figuur A.3 Een verzakking nabij de kruin van de dijk, wellicht veroorzaakt door bevergraverij.

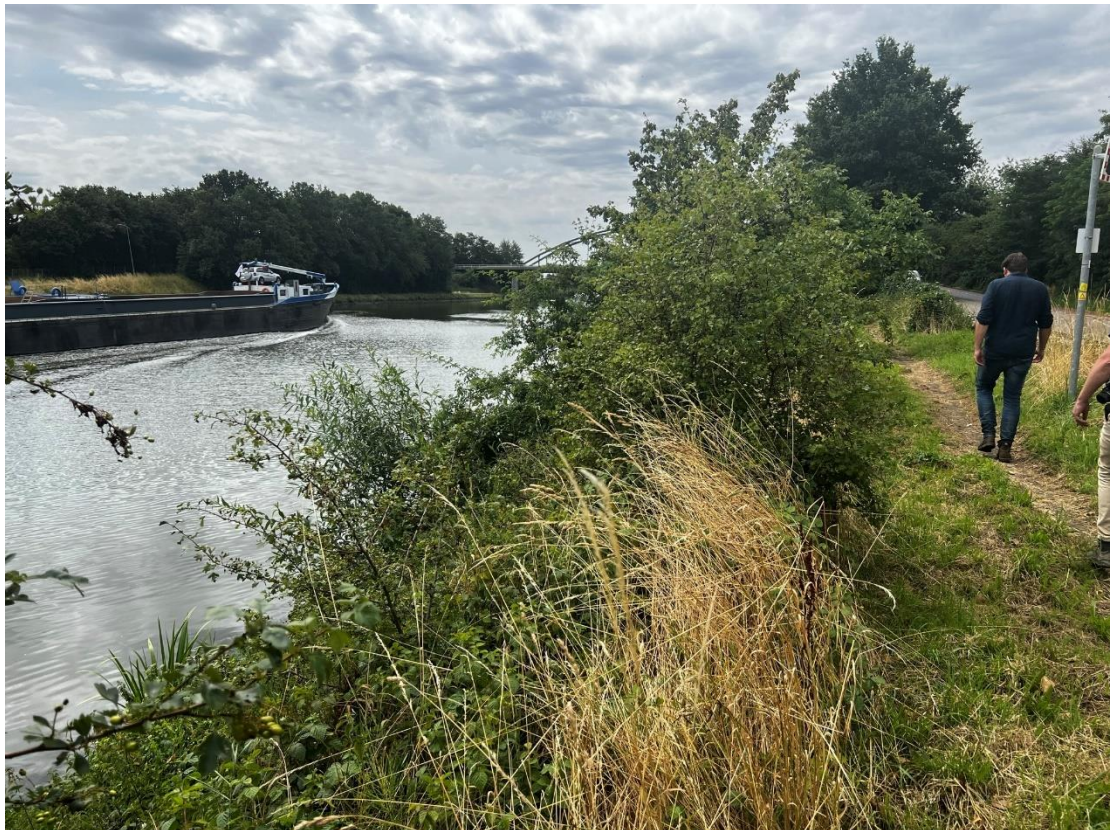
Figuur B.1 Begroeide oever langs het Julianakanaal nabij de Illikhovenbrug in Echt-Susteren is een ideale vestigingsplaats voor bevers.

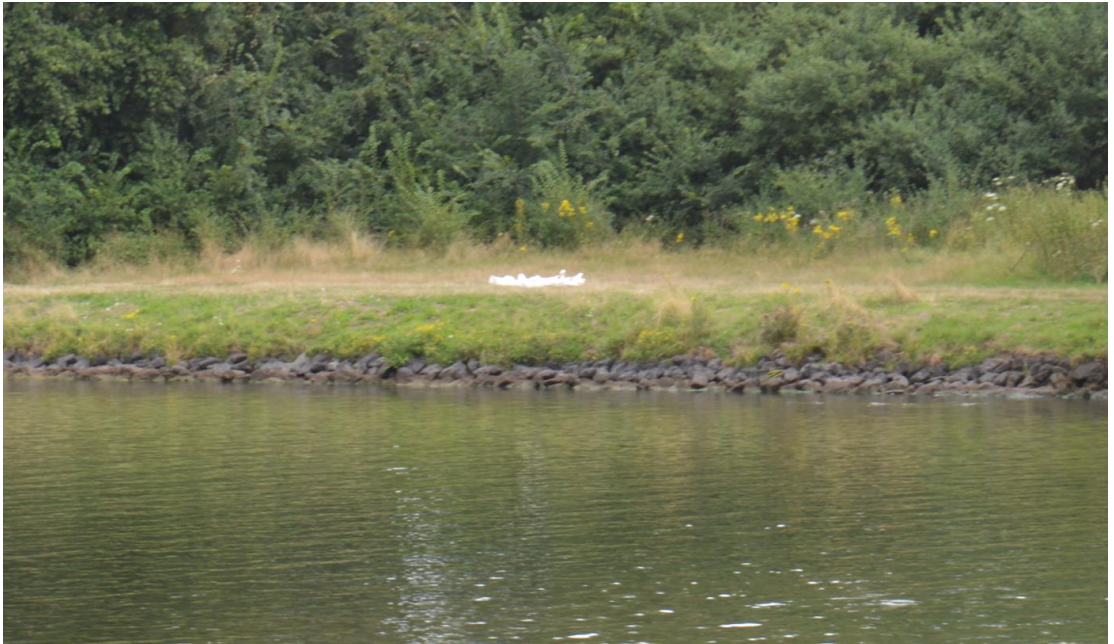
Figuur B.2 Oever met stortsteen langs het Julianakanaal nabij de Illikhovenbrug in Echt-Susteren. Ook op de locatie graven de bevers een gang onder water tussen de losse stortstenen.

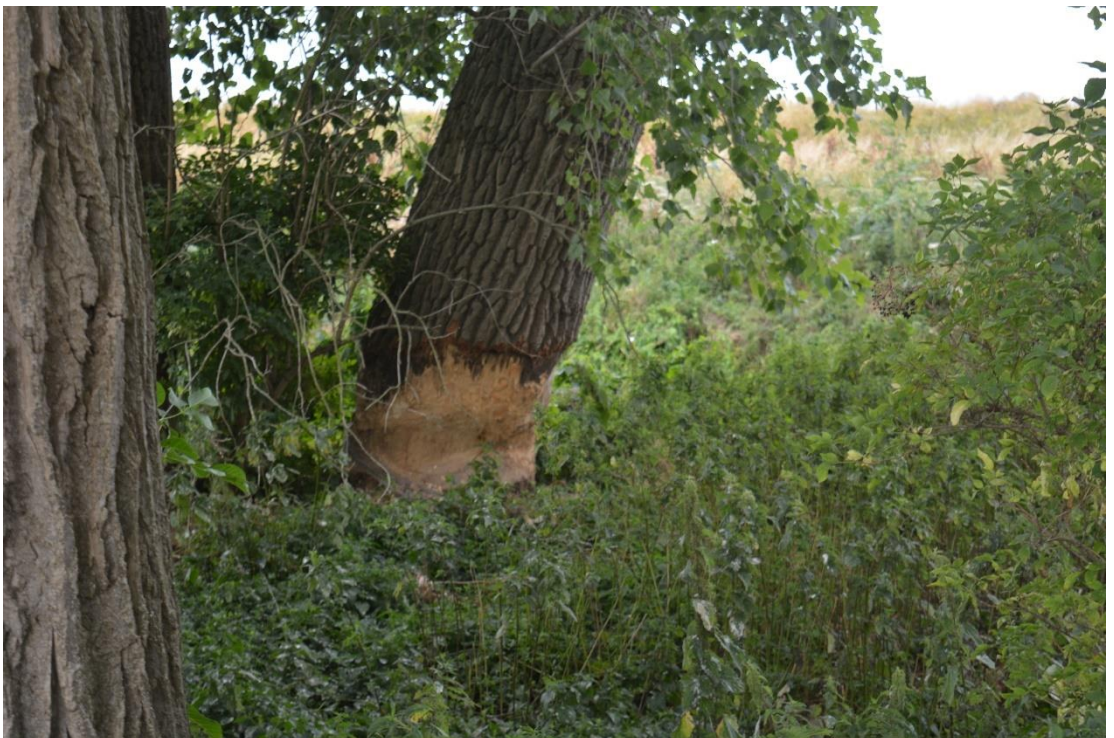
Figuur B.3 Door bevers aangetaste populier langs de Grensmaas/ Julianakanaal.

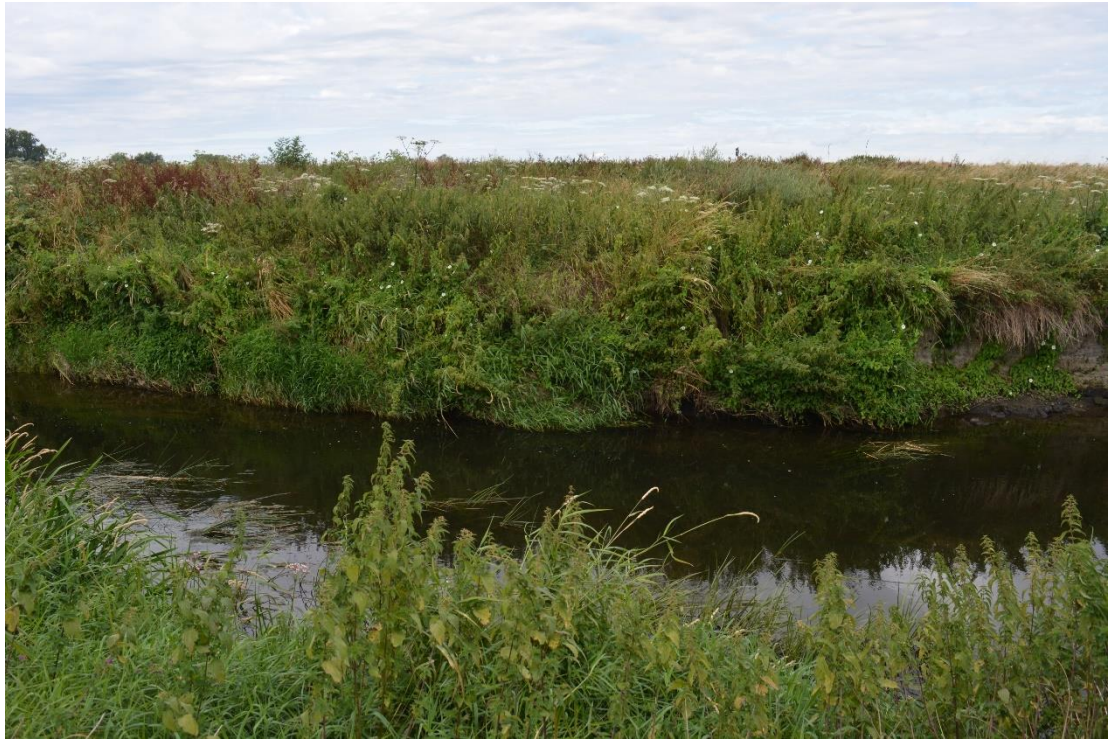
Figuur B.4 Oever van de Oude Maas nabij Aasterberg. Te zien is veel vegetatie met mogelijke bevergraverijen.

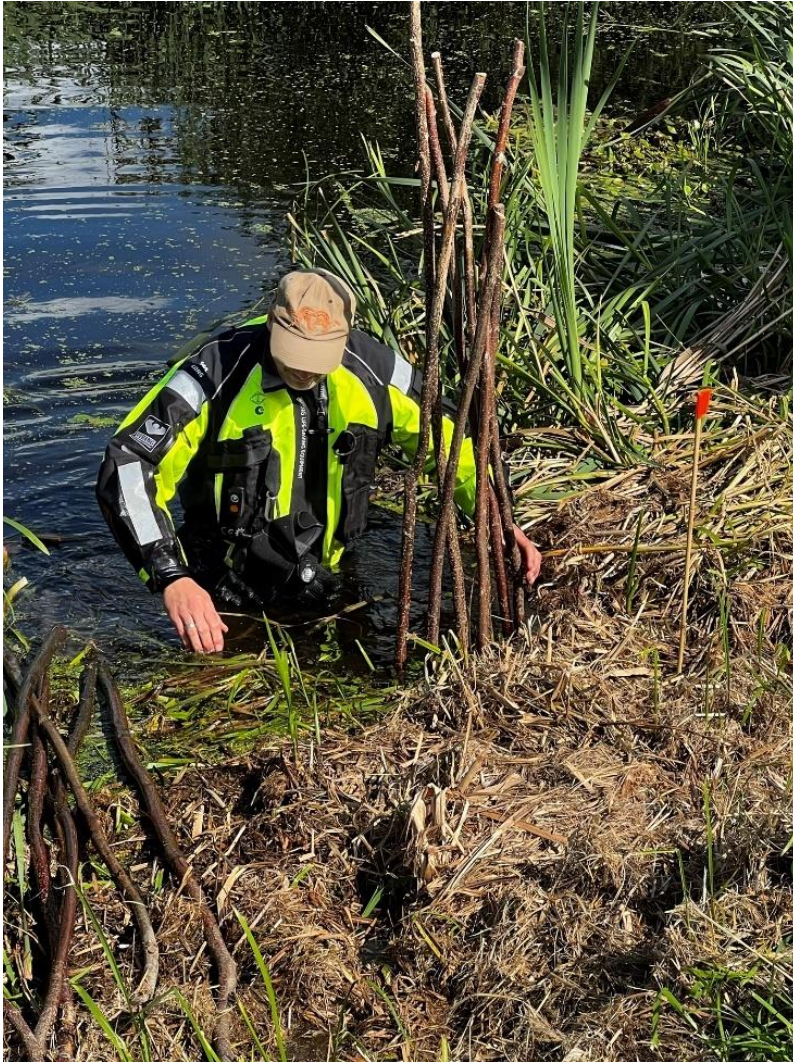
Figuur C.2 Stokken voor de ingang van de bevergraverij ter controle van de aanwezigheid van de bever.

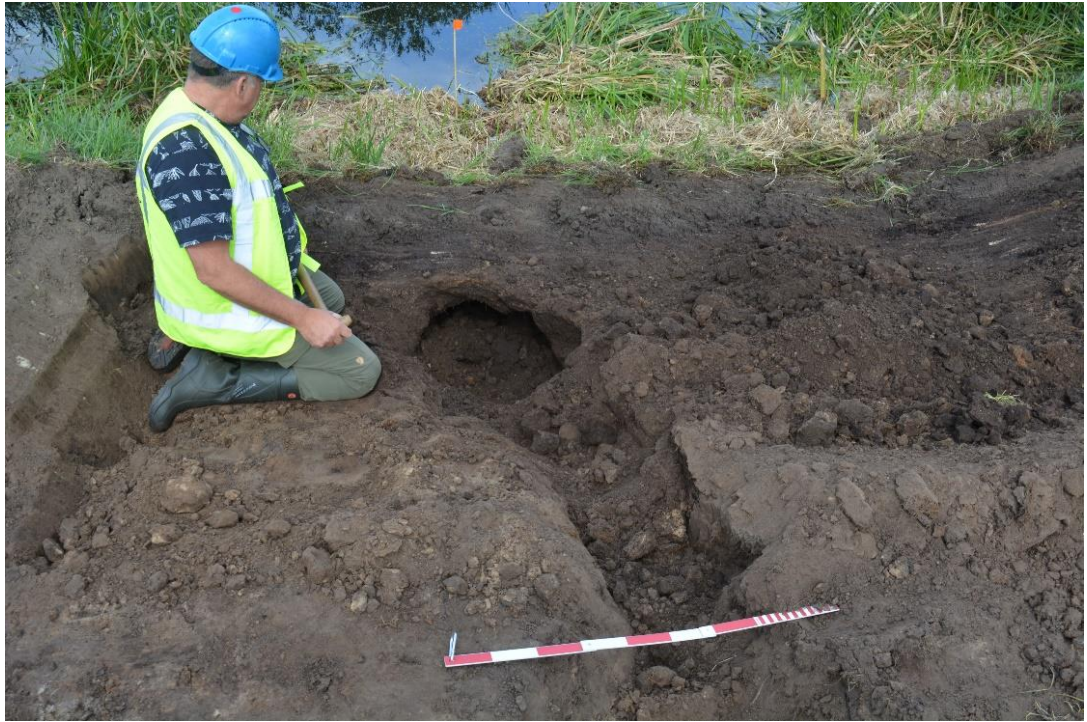
Figuur C.3 Ontgraven bevergraverij op de achtergrond een stok met een oranje vlaggetje die de ingang van de graverij weergeeft.

Na het compleet uitgraven van de graverij inclusief de vooroever, werd de graverij weer aangevuld met gebiedseigen grond en zorgvuldig verdicht. De werkzaamheden voor de versterking kunnen verder worden uitgevoerd. Door de bevercoördinator van het Waterschap, Brenda Boerema, is een verslag gemaakt van het uitgraven en aanvullen van de bevergraverij. In de bijlage is dit verslag opgenomen.

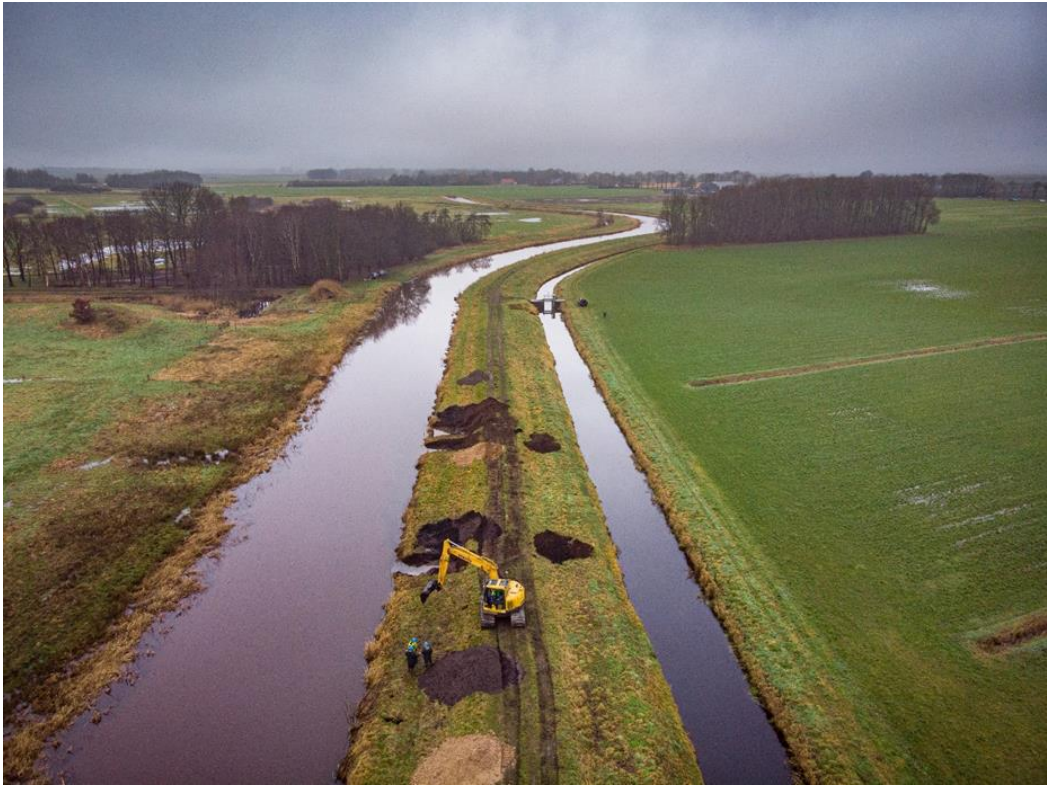
Figuur C.5 Ontgraven en herstellen beverholten langs de Hunze over een lengte van 550 m (bron: M. Rothengatter, 2023).

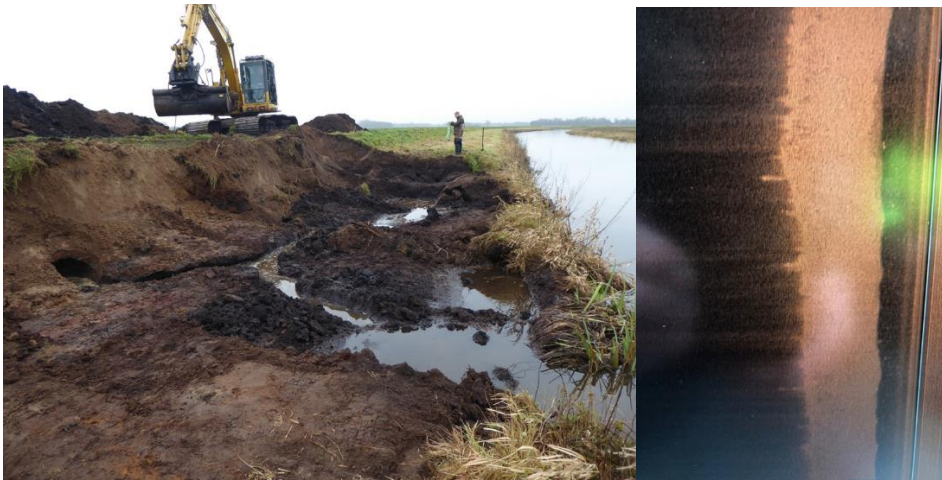
Figuur C.6 Ontgraven beverhol langs de Hunze - rechts beelden van de sonar over de kade langs de Hunze waarvan de dikkere streepjes horizontaal de bevergangen zijn (bron: M. Rothengatter, 2023).

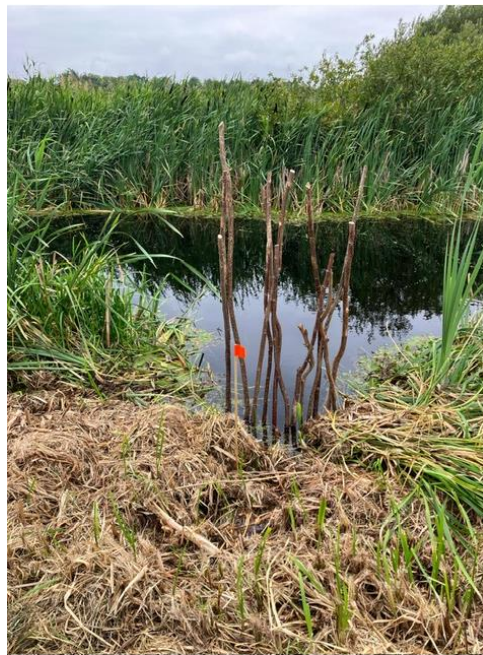
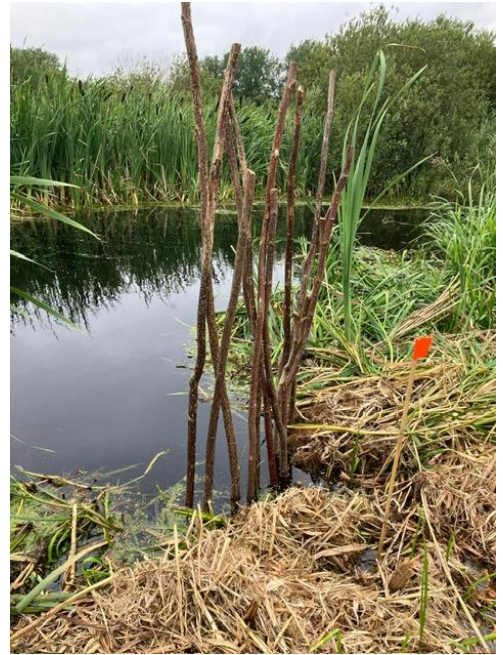
Foto's situatie bij
aanvang van
werkzaamheden

24-07-2023 – Stokjes zijn onaangeroerd, er is geen activiteit in het hol.
