EINDRAPPORT KENNIS- ONTWIKKELING REALISATIE BREDE GROENE DIJK

Projectnummer	45954		
Projectomschrijving	Demonstratieproject Brede Groene Dijk		
Opdrachtgever	Waterschap Hunze en Aa's		
Contractnummer	2021-017		
Documentnummer	45954-RAP-00128		
Versienummer	3.0	Versiedatum	16-02-2023

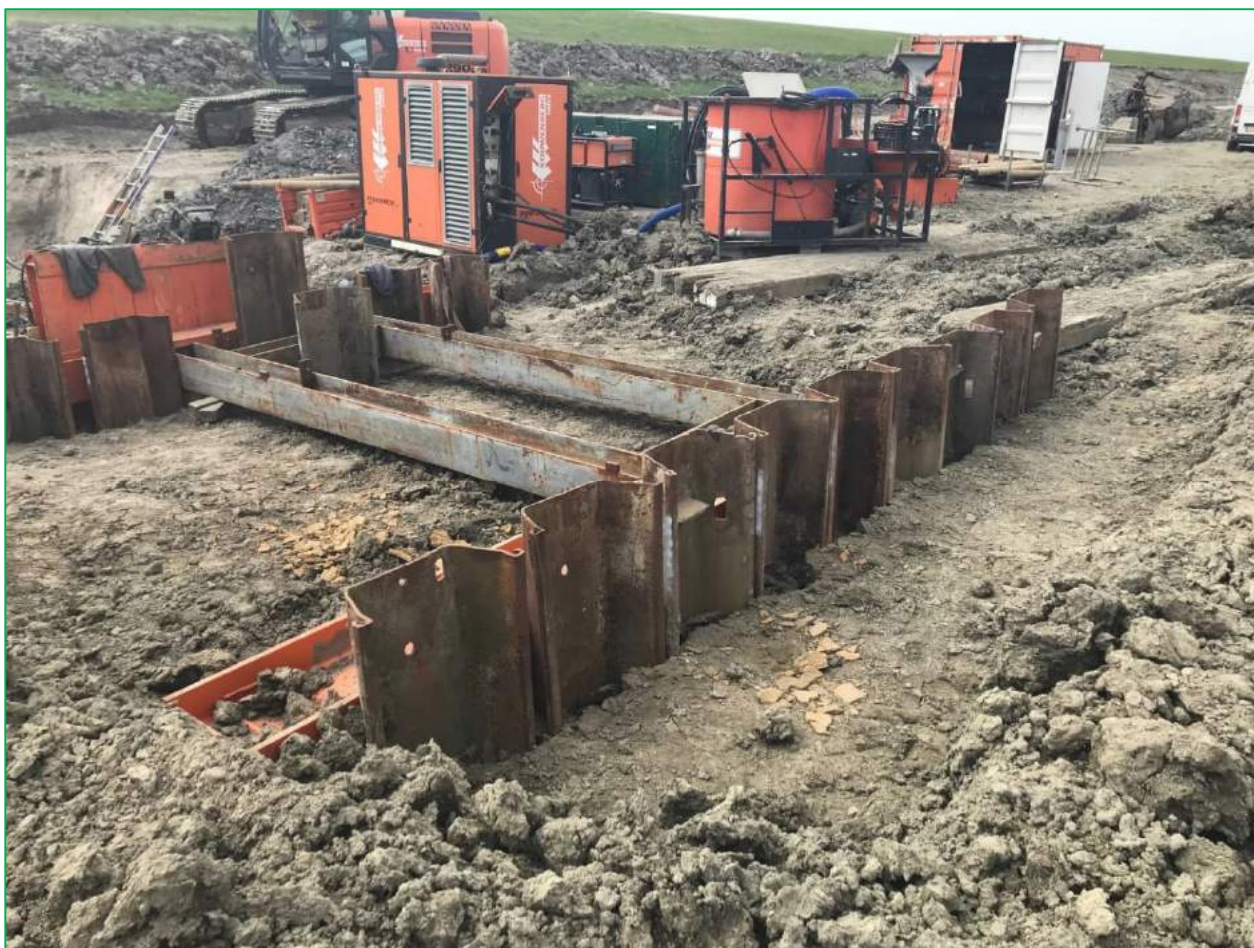
FIGUUR 2: STARTKUIP VAN DE PILOOTGESTEURDE AVEGAARBORING

Na het verwijderen van de aanwezige asfaltverharding, steenbekleding⁴ en de gecreosoteerde houten teenschotten, zijn er op een tweetal locatie in de dijk (te weten: kilometring 5.500 en 5.900) een afvoerleiding in een mantelbuis aangebracht. Het aanbrengen van deze stalen mantelbuis met een uitwendige diameter van 273mm is gerealiseerd middels een pilootgestuurde avegaarboring.

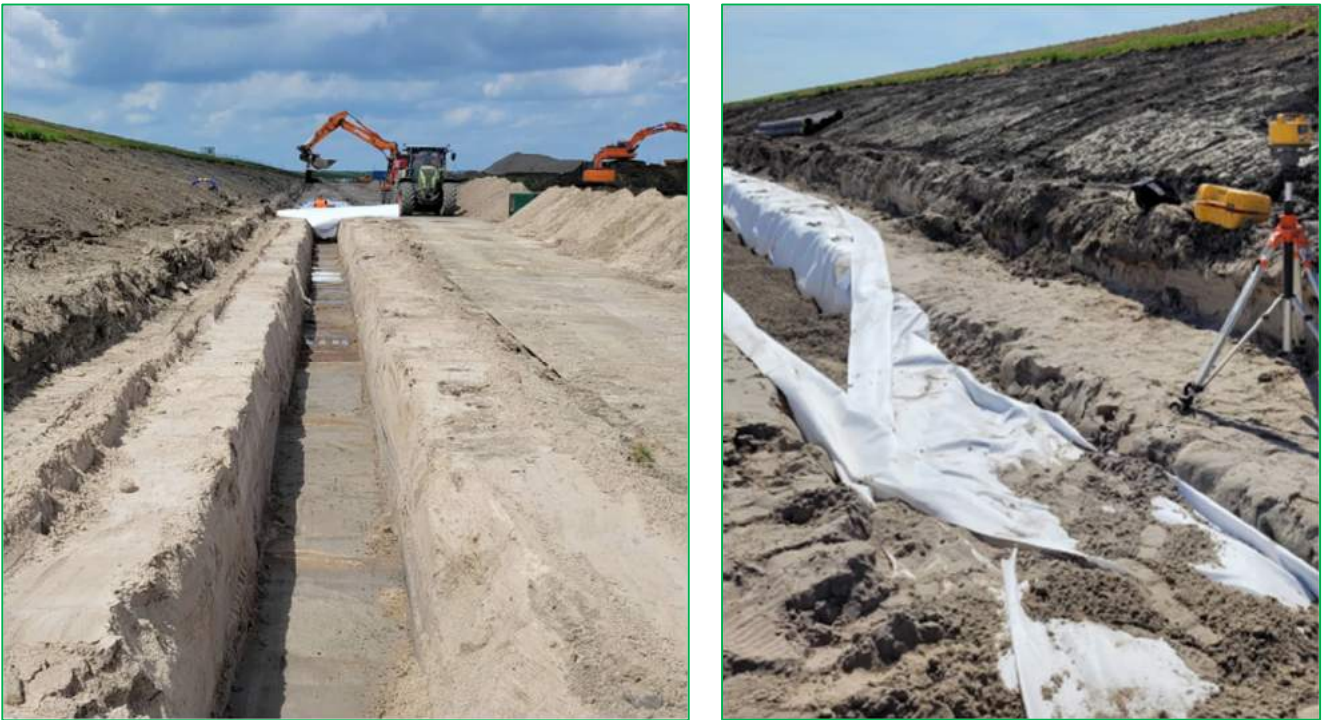
FIGUUR 3: UITGEGRAVEN SLEUF VOOR DE DRAINAGEKOFFER EN VULLING VAN DE DRAINAGEKOFFER

Gelijktijdig met het realiseren van de boringen is gestart met ontgraven van de buitendijkse drainagekoffer. In deze grindkoffer is een drainageleiding (type Strabusil DN250mm met een omhulling van PP450-vezel) geplaatst op een geotextiel (scheidingsdoek). Hierbij is er, conform het ontwerp, een marge van circa 10 centimeter tussen de onderzijde van de drainagekoffer en de b.o.b.⁵-maat van de drainageleiding aangehouden. De drainagekoffer is vervolgens afgestrooid met grind waarmee een grindkoffer is ontstaan van circa 1x1 meter. Na het vullen van de drainagekoffer met grind is het geotextiel overlappend aangebracht en bedekt met grond.

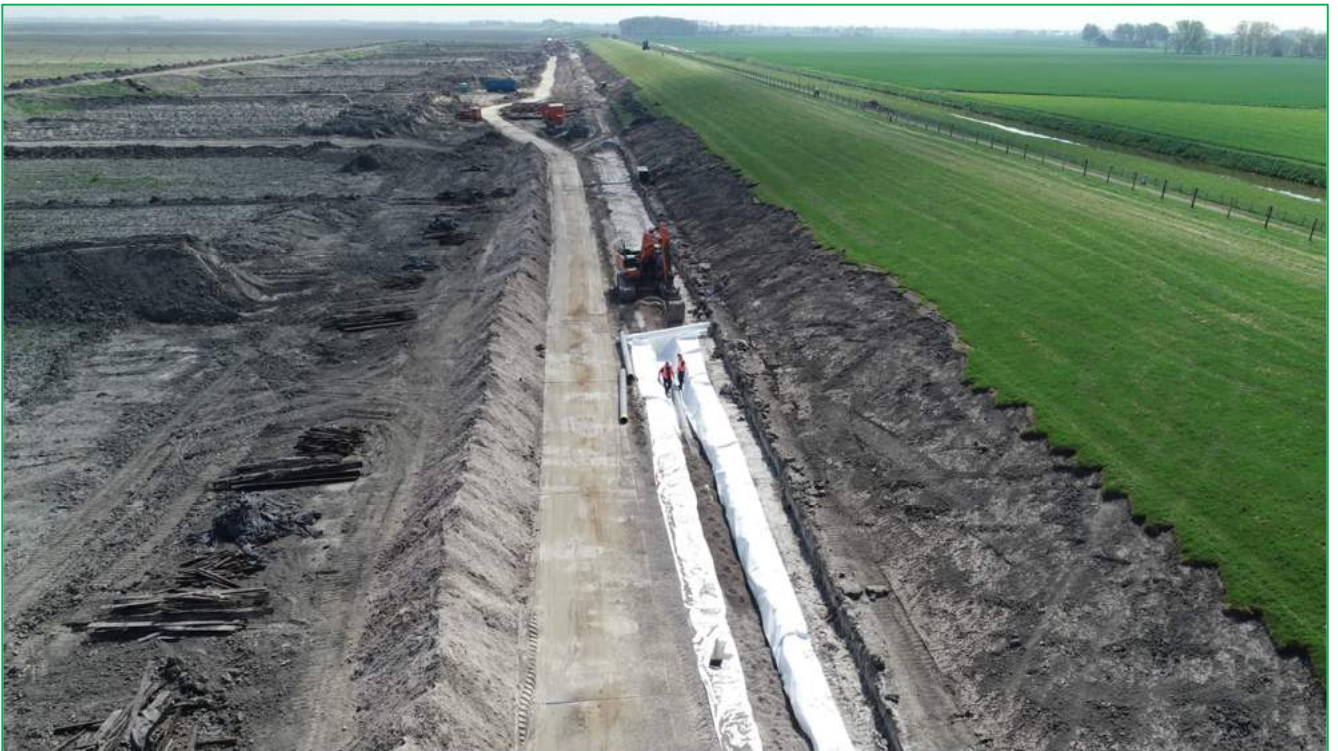
FIGUUR 5: SITUATIE BREDE GROENE DIJK MET GEDEELTELIJK VERWIJDERDE TOPLAAG EN AANLEG DRAINAGE

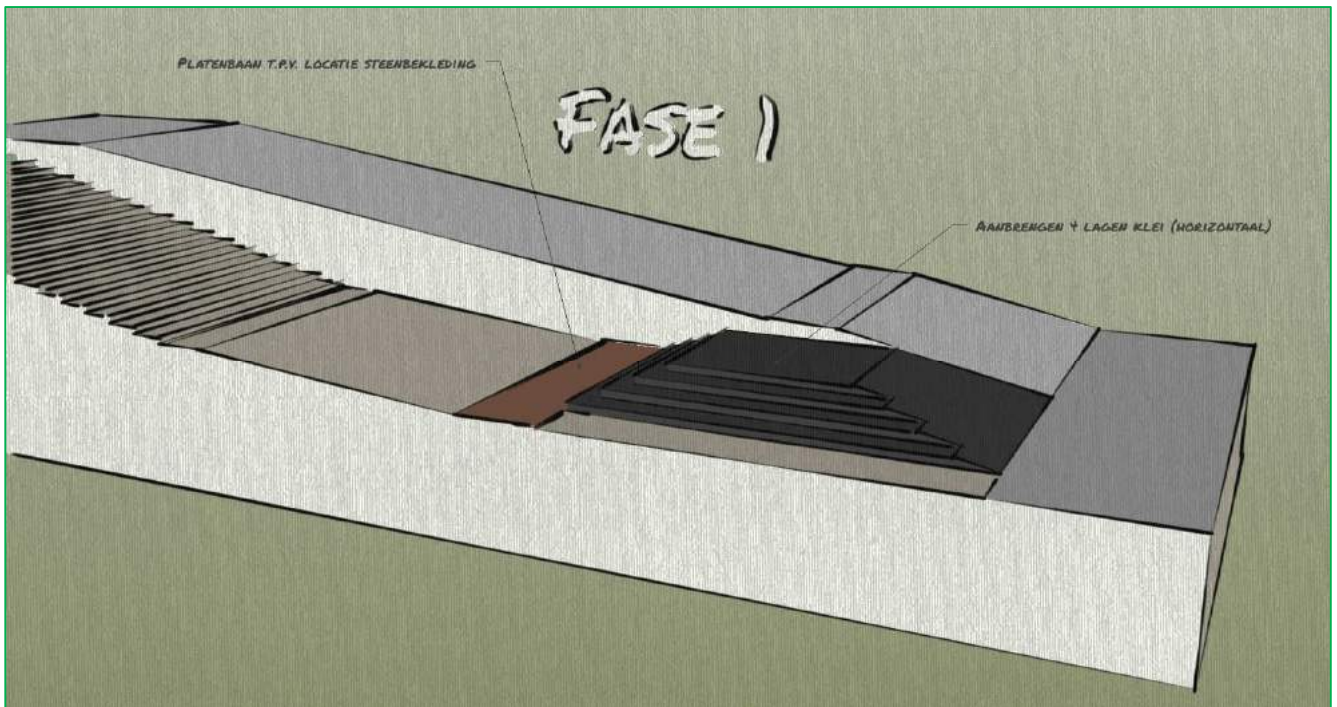
FIGUUR 6: SCHEMATISCHE WEERGAVE FASE 1 (AANBRENGEN KLEI VALGENWEG)

N.B.: De betreffende rijplatenbaan lag op de locatie van de vrijgekomen steenbekleding, net naast de aangebrachte drainage. Door het gebruik van mega-rijplaten (afmetingen 12 x 3,5 m1) ontstaat een veel grotere drukverdeling dan bij reguliere rijplaten. Een zeer plaatselijke en kortstondige belasting (zoals de beweging van een transportmiddel) zal hierdoor geen effect hebben op de ondergrond (en daarbij specifiek op de ligging van drainage). Ook wanneer dit een permanente belasting zou zijn is het zeer de vraag of dit uberhaupt een effect zal hebben op dezelfde ondergrond.

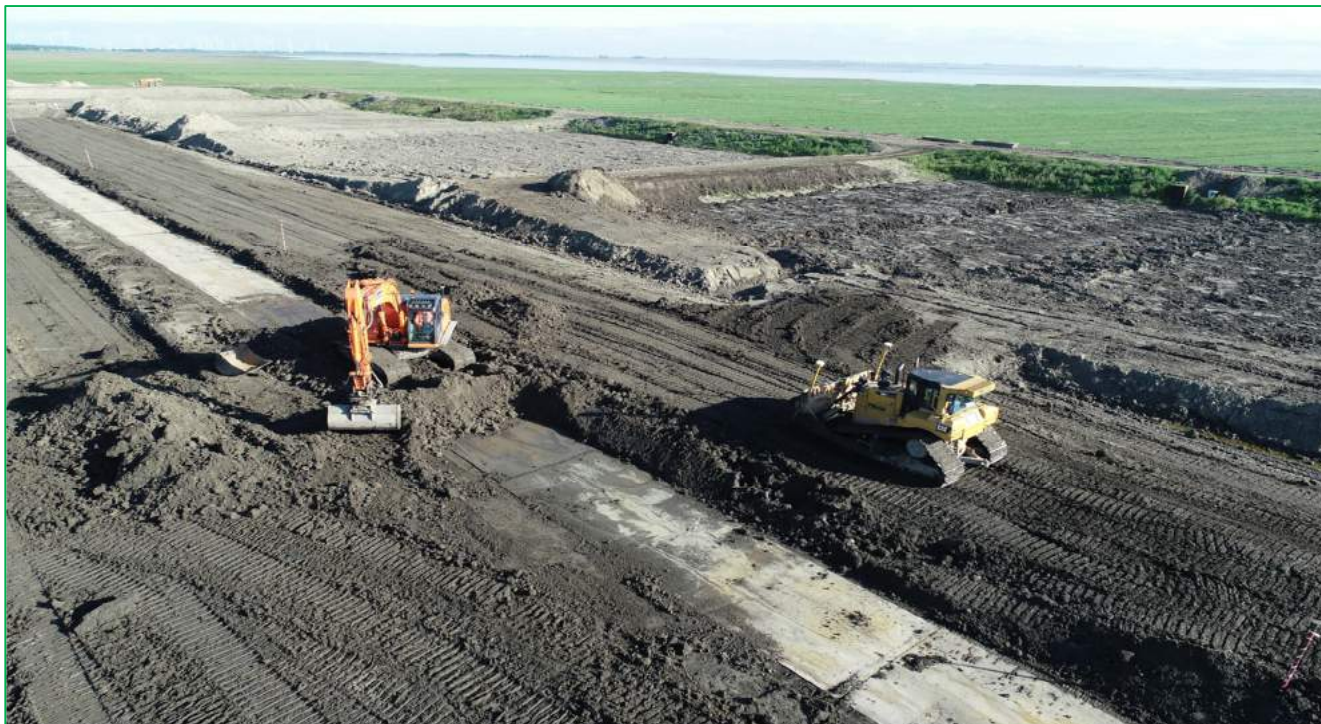
FIGUUR 10: INGEZETTE MATERIEELSTUKKEN VOOR DE VERWERKING VAN (GERIJPTE) KLEI

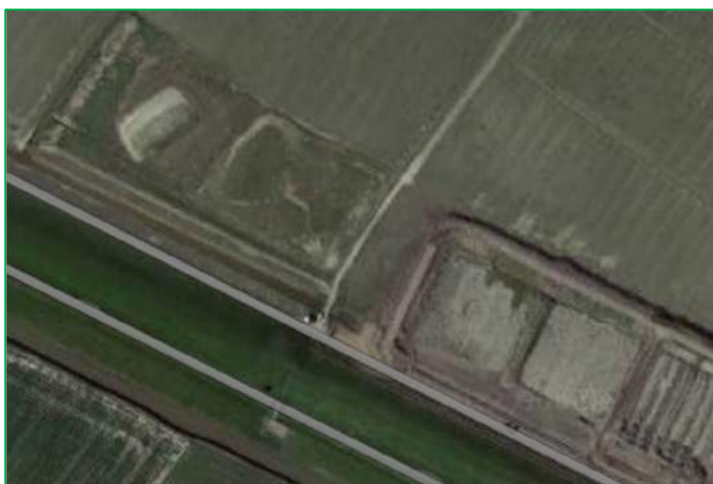
FIGUUR 11: LOCATIE EN INDELING VAN DE PROEFDIJK

Deze proefdijk bestond uit een viertal segmenten waarbij elk segment een andere 'herkomst' had. De segmentverdeling was als volgt;

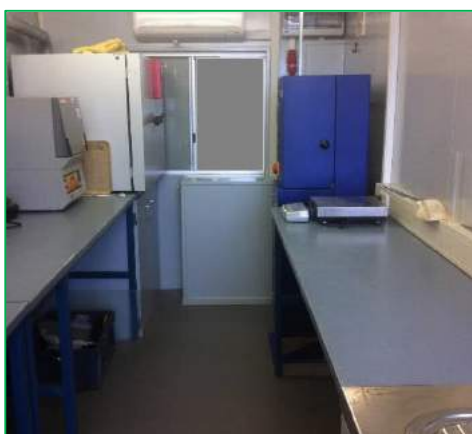
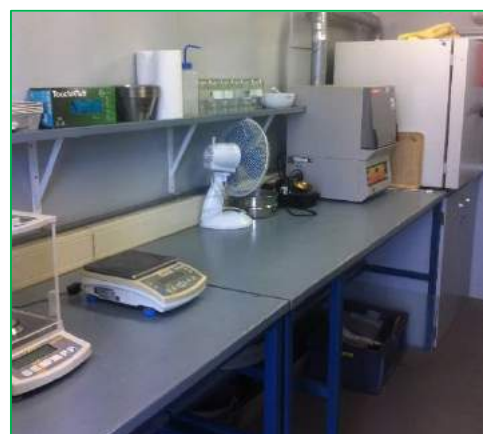
FIGUUR 16: INRICHTING MOBIEL LABORATORIUM

De, in figuur 14 beschreven keuringen, zijn uitgevoerd door laboranten van EcoShape (Boskalis Environmental). Omdat voor de uitgevoerde proeven het vochtgehalte van essentieel belang is (en uitdrogen/uitdampen van vocht na monstername voor een verstoring van de resultaten kan zorgen), is er gebruik gemaakt van een mobiel laboratorium op locatie. Door het inzetten van een mobiel laboratorium konden, met name, de verdichtingsmetingen direct na aanbrengen van de kleilaag uitgevoerd worden. Hierdoor was binnen een half uur na aanbrengen van de kleilaag, de verdichtingsgraad bekend. Het snel beschikbaar hebben van resultaten kwam de productie ten goede.

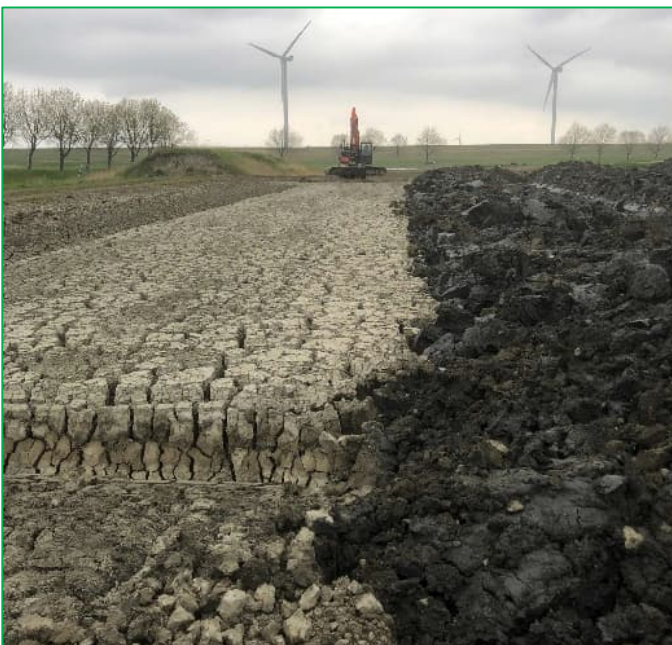
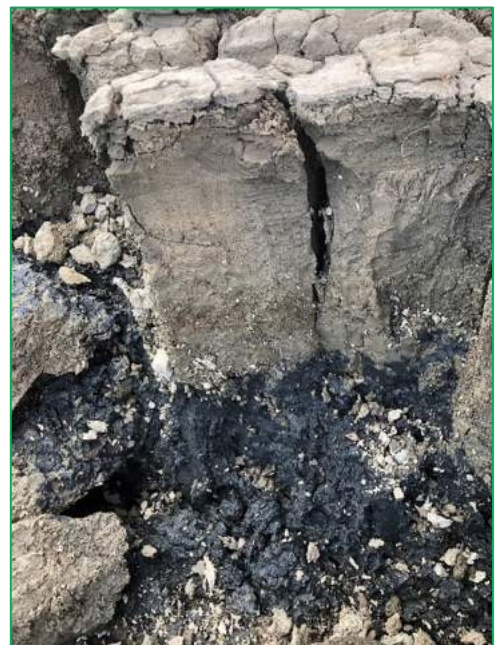
FIGUUR 18: DEPOT VALGENWEG: OMZETTEN KLEI EN KORST OP NIET GERIJPTE KLEI
45954-RAP-00128 Eindrapport Kennisontwikkeling Realisatie Brede Groene Dijk

Uiteindelijk bleek het belangrijk om een goede afstemming met de transporteur te onderhouden. Hij kan niet elke week de rijplatenbanen in de depots omleggen, dus veel wisselen van vak waaruit de klei moet komen heeft niet de voorkeur. Ook was een duidelijke instructie nodig om klei die te nat is niet te mengen met goede klei of toch naar de dijk te sturen. In het begin is dit een paar keer gebeurd met de goede intenties van de machinisten maar belangrijk om duidelijk aan te geven dat dit direct op de dijk wordt gemerkt en vertraging oplevert. Na twee incidenten ging dit verder prima.

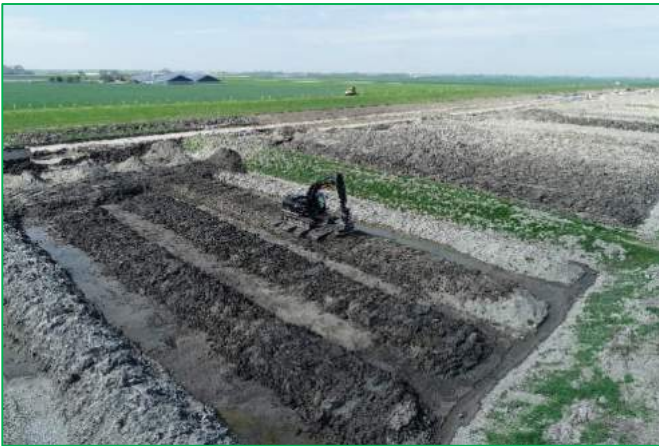
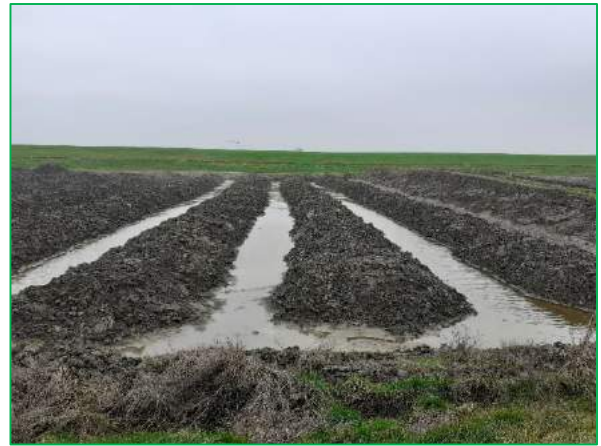
FIGUUR 19: KWELDERDEPOT: OOGSTEN KORST VAN OP RUGGEN GEZETTE KLEI, EN NATTE VOETEN

In het Kwelderdepot (klei uit polder Breebaart) waren de uitdagingen groter. Door een jaar korter rijpen, het ontbreken van drainage en het laag gelegen terrein, was het lastig om de waterhuishouding in de vakken goed op orde te krijgen. De klei had eigenlijk altijd 'natte voeten'. Ook in dit depot is in 2021, een jaar voor levering, gestart met het in depot zetten van de al gerijpte en droge klei. Door ruimtegebrek is de reeds gedroogde klei geplaatst op de tussenkades die hoog zijn opgezet, en ook deze klei is verdicht en glad afgewerkt om indringing van regenwater te voorkomen. Eind 2021 is er zo'n kleine 8.000 m³ verdicht op de tussenbermen met nog zo'n 30.000 m³ in de vakken. In 2022 werd direct gestart met het omzetten van de klei in de vakken. Het besluit om de klei uit de Petsloot niet opzij te zetten maar buiten de Ringdijk te plaatsen is een belangrijke gebleken. De Petsloot werd bovendien gedempt met de zanderige klei wat ook ruimte gaf. Hierdoor kwam er snel veel ruimte beschikbaar waardoor de natte klei over een groter oppervlak kon worden uitgespreid. Bovendien was ook de laagdikte in de Kweldervakken kleiner dan in Delfzijl. Uiteindelijk was ook deze klei in voldoende mate op tijd beschikbaar om conform de planning de Brede Groene Dijk aan te leggen.

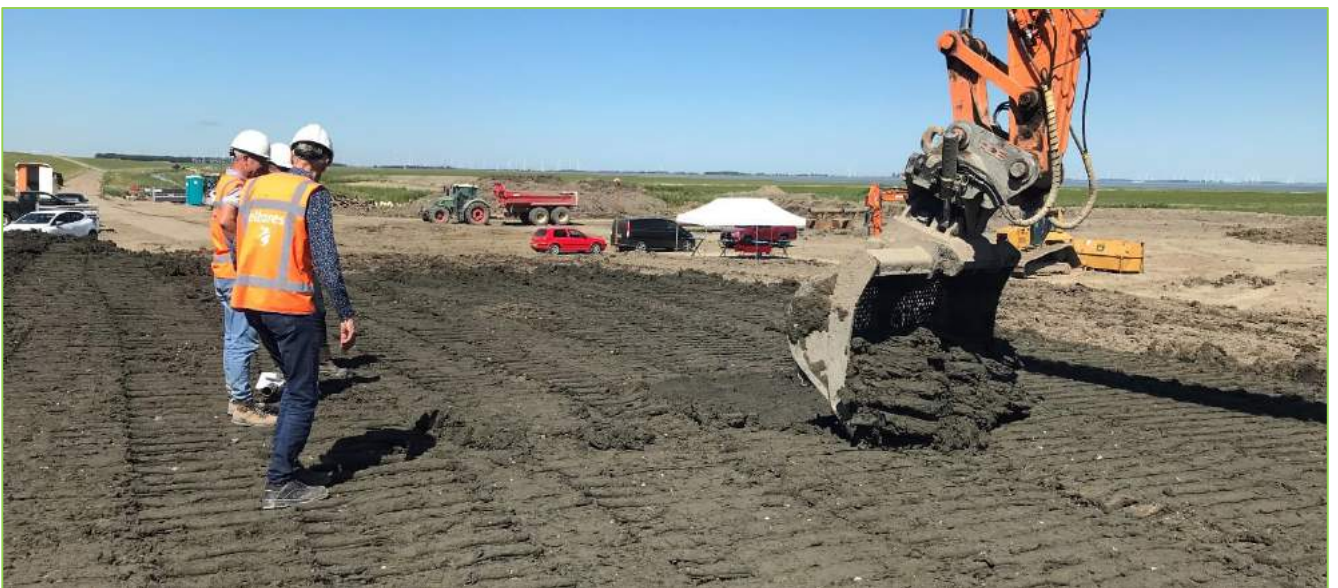
FIGUUR 22: UITVOERING PROEF GROTERE LAAGDIKTE (D.D. 11 AUGUSTUS 2022)

Hiermee kan worden geconcludeerd dat dieper onder het klei-oppervlak de dichtheid groter is dan aan het oppervlak. Oorzaak hiervan is waarschijnlijk het feit dat de ingezette bulldozer tot vrij diep de klei kan verdichten en/of dat de bulldozer hier vaker overheen is gereden.. De gehanteerde aanbrengmethode bestaat uit het uitrijden van een dun laagje klei en deze vervolgens te verdichten door het heen en weer rupsen van de bulldozer. Hierdoor heeft de 'diepere' klei vaker de effecten van de bulldozer ervaren.

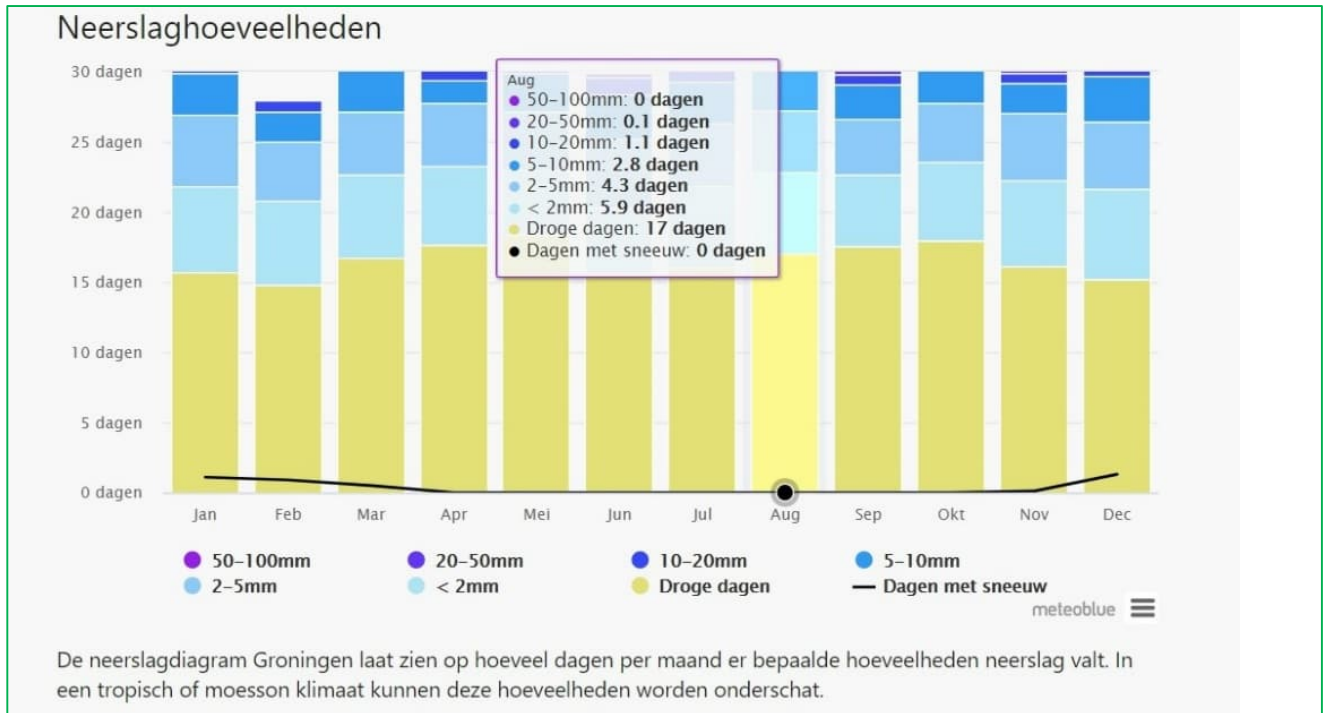
FIGUUR 27: NEERSLAGDIAGRAM GRONINGEN VOOR DE MAAND AUGUSTUS (BRON: METEOBLUE)

De zomer van 2022 bleek echter uitzonderlijk goed, droog en warm. Er zijn een aantal momenten geweest dat er regen is gevallen (soms een bui en een enkele keer een langere periode). De gevolgen van de buien zijn dat, naast de verhoging van het vochtgehalte van het materiaal, het aan te brengen oppervlak nat en slap wordt. Wanneer deze situatie zich voordeed zijn de werkzaamheden, conform afspraak / uitgangspunt, direct gestaakt.

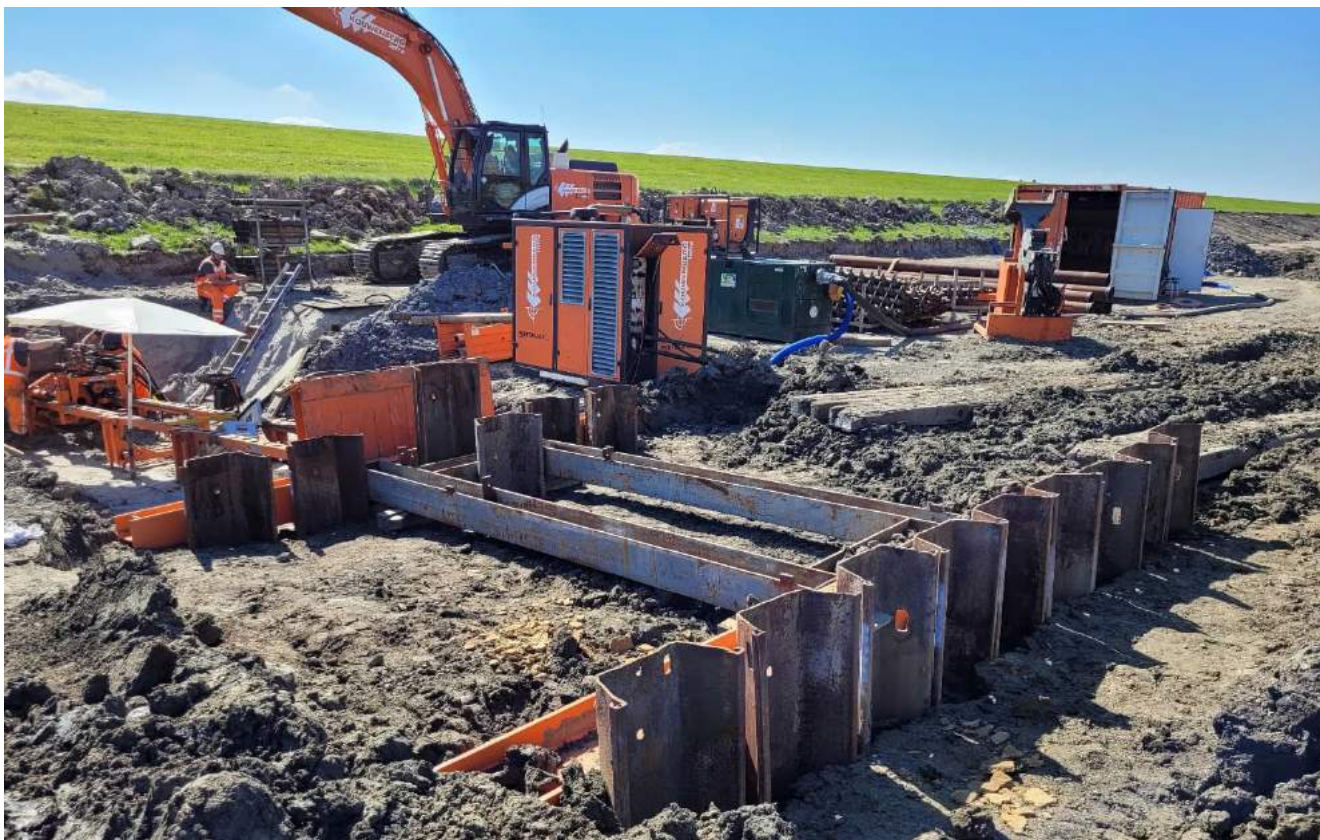
FIGUUR 10: OPBOUWEN VAN DE STARTKUIP VAN DE EERSTE PILOOTGESTUURDE AVEGAARBORING

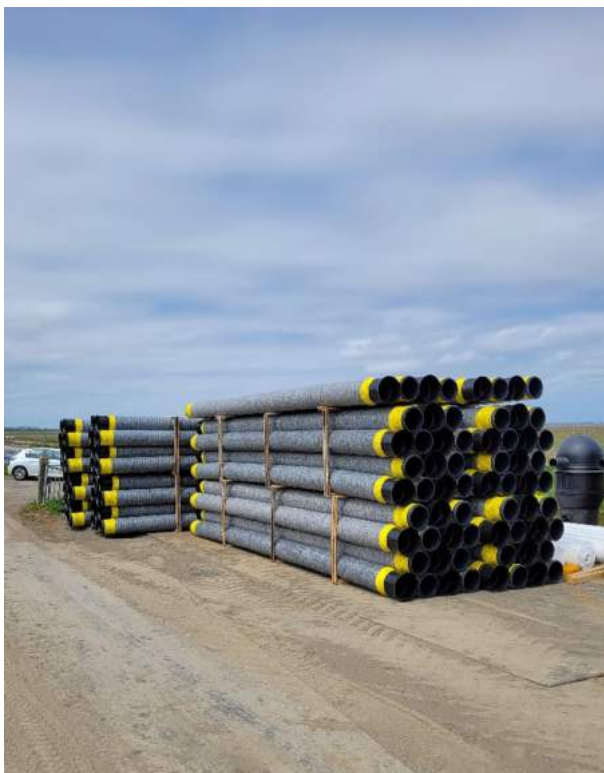
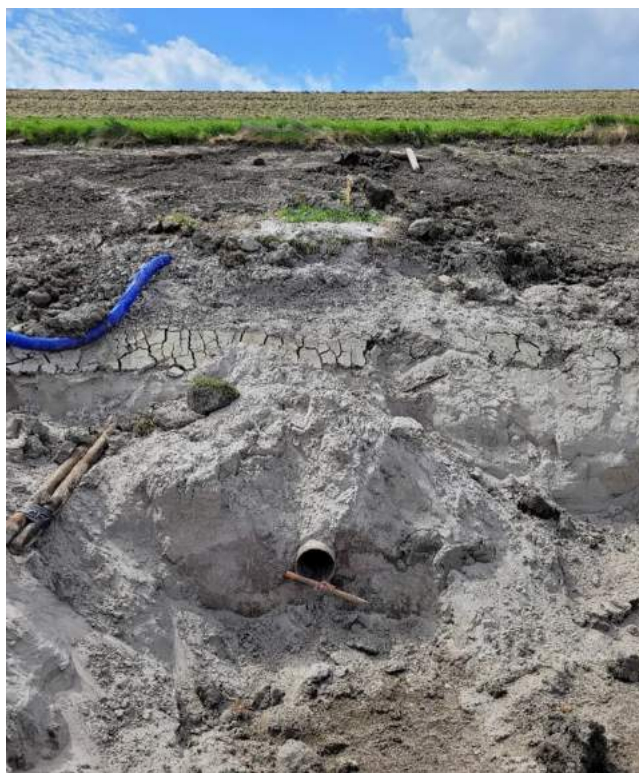
FIGUUR 11: VOORRAAD STRABUSIL-BUIZEN VOOR DE BUITENDIJKSE DRAINAGE / DE EERSTE AANGEBRACHTTE BORING (STALEN MANTELBUIS)

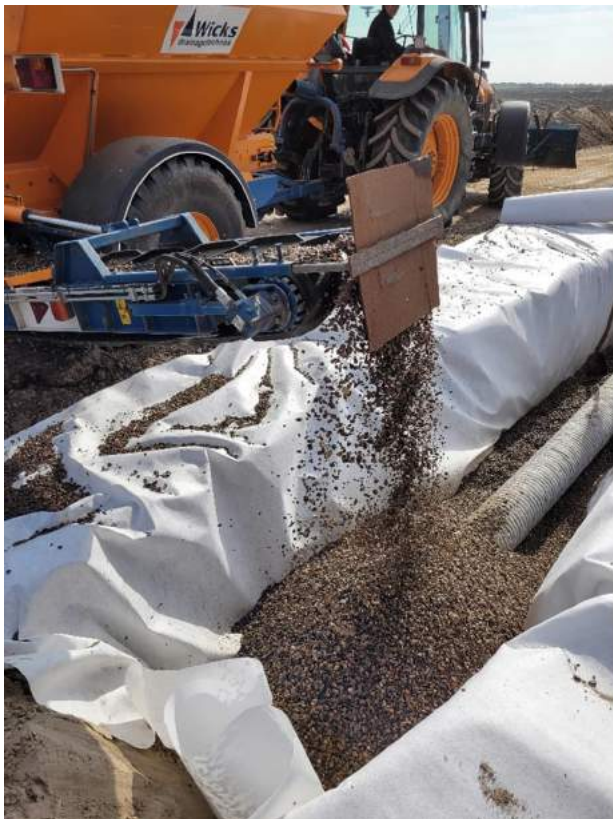
FIGUUR 12: VULLEN VAN DE BUITENDIJKSE DRAINAGESLEUF MET GRIND EN AANSLUITEN VAN DE BORING OP DE BUITENDIJKSE DRAIN

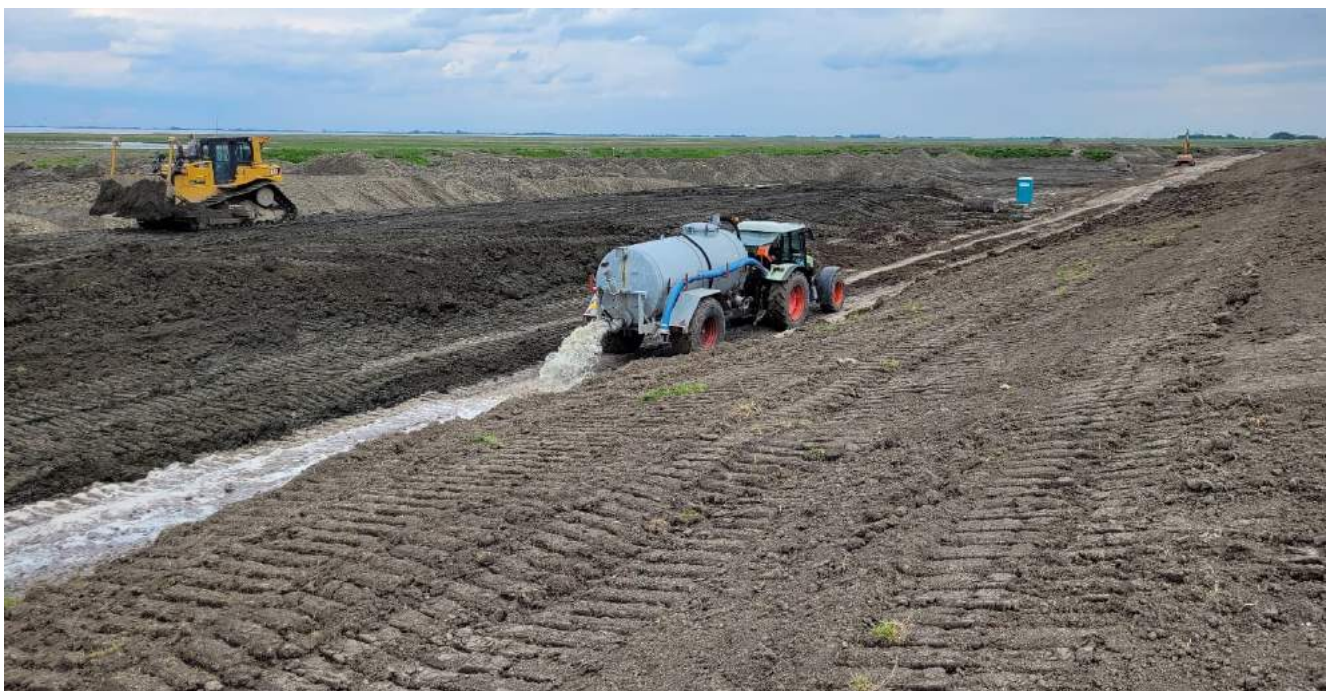
FIGUUR 13: INWATEREN VAN DE GRINDKOFFER

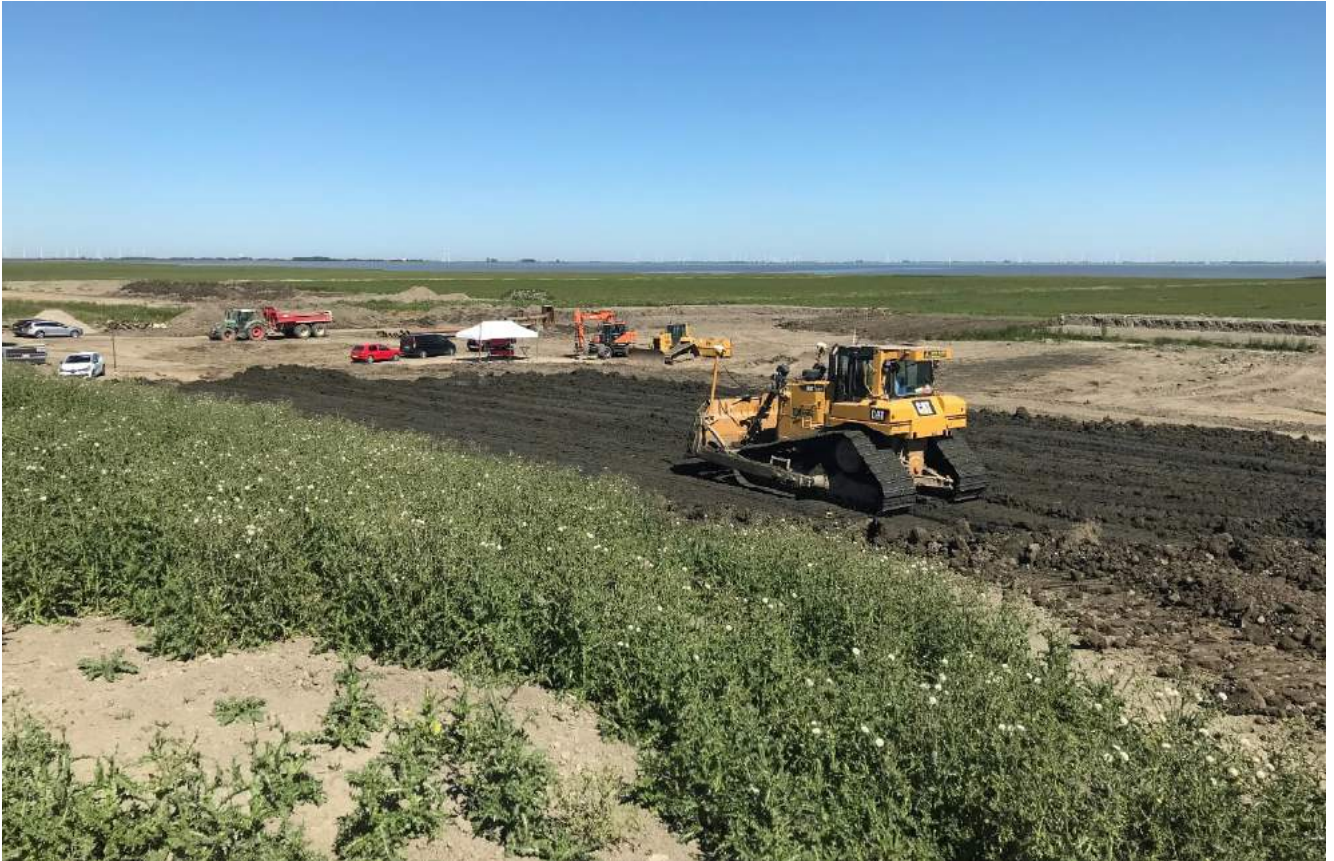
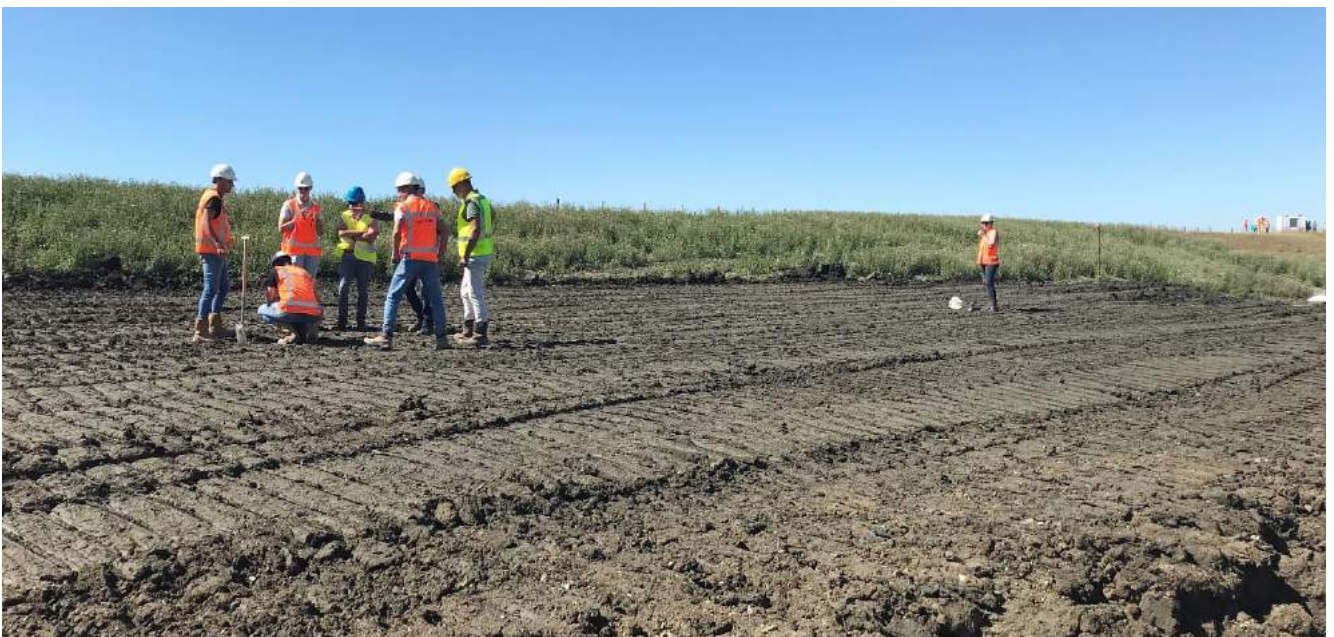
FIGUUR 28: UITVOEREN VAN DE PROEF MET EEN 'GROTERE' LAAGDIKTE KLEI (11 AUGUSTUS)

FIGUUR 29: UITVOEREN VAN DE PROEF MET EEN 'GROTERE' LAAGDIKTE KLEI (11 AUGUSTUS)

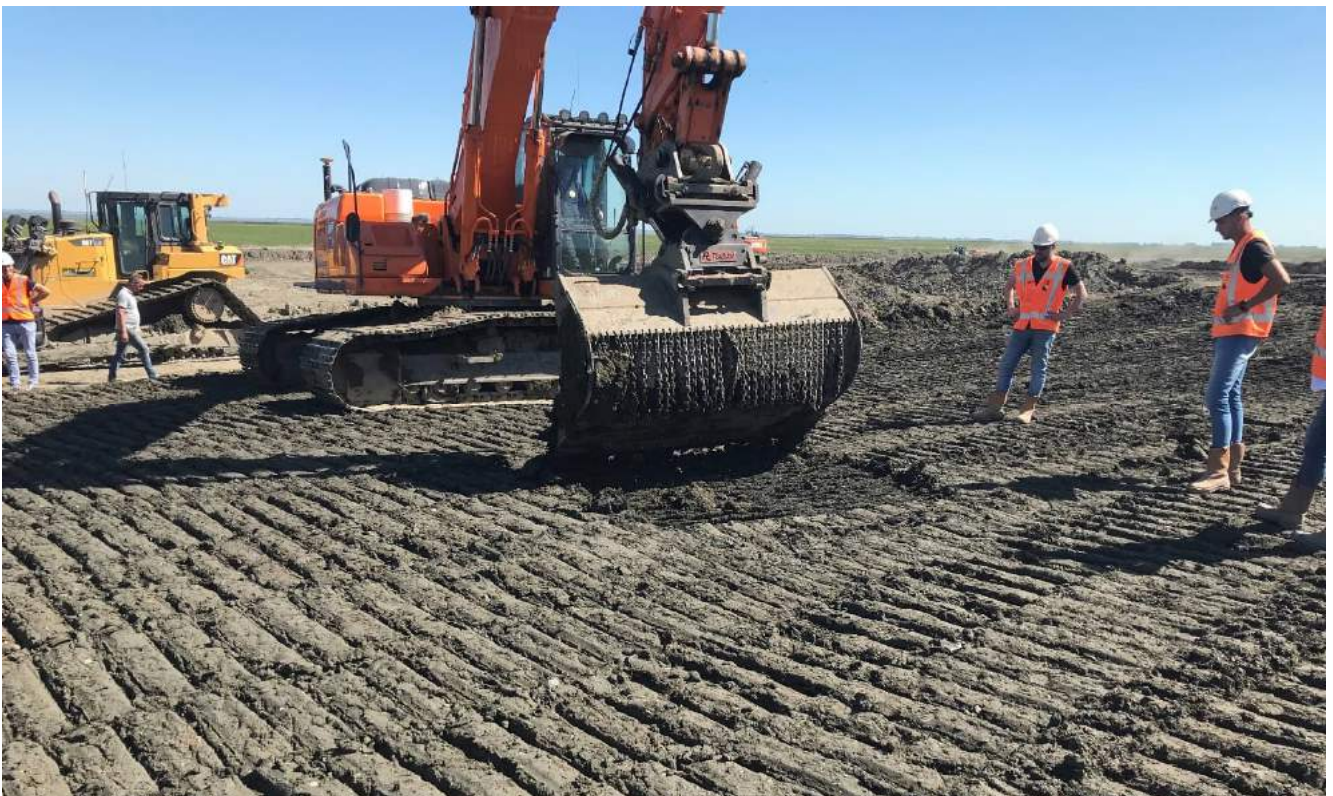
FIGUUR 31: TERUGGRAVEN OM DE BENODIGDE METINGEN HALVERWEGE DE AANGEBRACHTE GROTERE LAAG TE KUNNEN METEN (PROEF 'GROTERE' LAAGDIKTE)
