Onderzoek Geschiktheid Deltaklei in kader van demonstratieproject Brede Groene Dijk

Stap 9: Meting erosiebestendigheid deltaklei met Deltagootproeven

Versie	2
Datum	05-10-2021
Projectnummer	11206194-002
Document ID	11206194-002-HYE-0014
Pagina's	192
Status	definitief

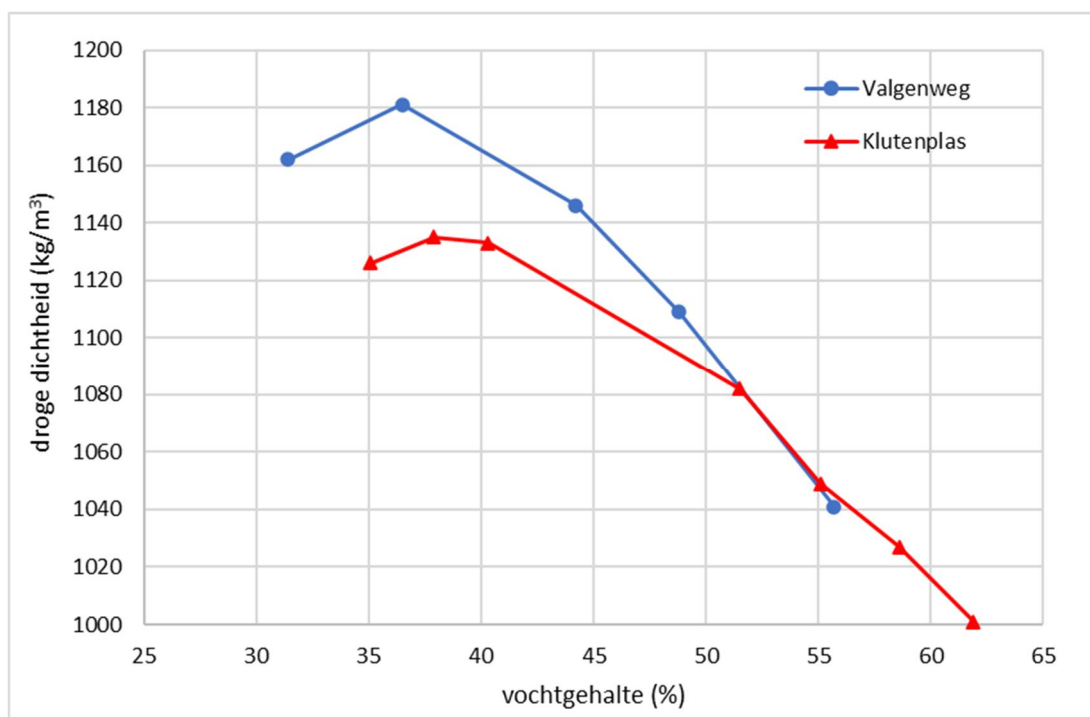
Figuur 2.7 Resultaten van de vijfpunts-proctorproeven voor de Valgenweg en Klutenplasklei.

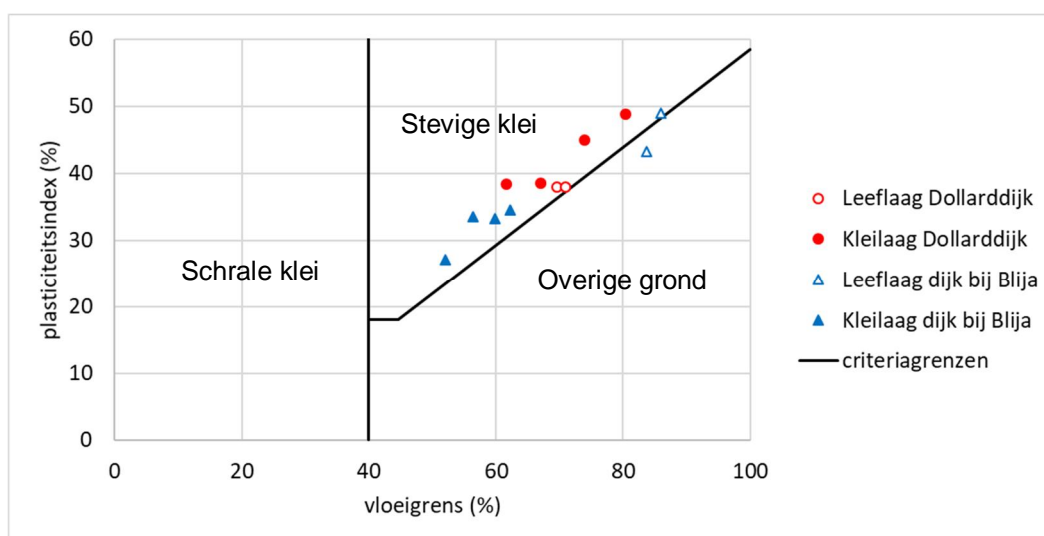
Figuur 3.14 Plasticiteitsindex als functie van de vloeigrens met grenzen volgens RWS (2019)

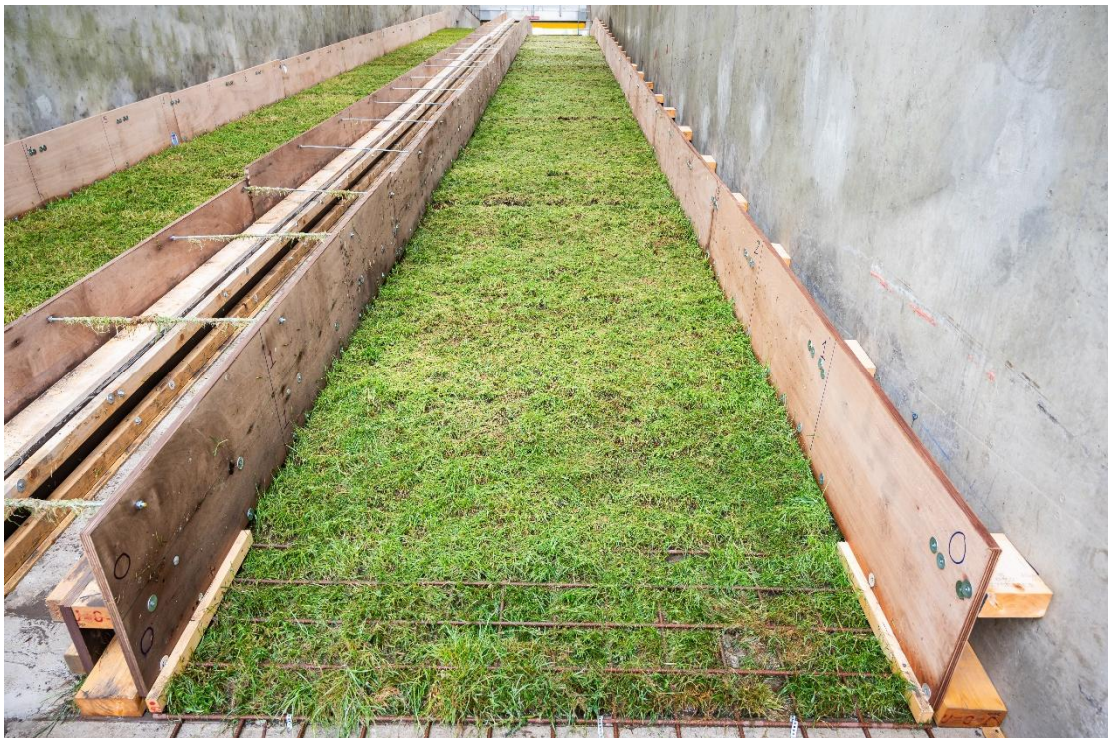
Figuur 3.18 Grasbekleding van Dollarddijk, waarbij de eerste 40 cm is opgebouwd uit kleine grasblokjes van $20 \times 30 \times 30 \text{ cm}^3$ met een wapeningsnet erop.

Om met het talud van de Dollarddijk op de juiste kruinhoogte uit te komen, is gestart met een strook van 40 cm grasblokjes van $20 \times 30 \times 30 \text{ cm}^3$. Omdat deze blokjes na de eerste korte test niet voldoende stabiel waren, is er een wapeningsnet op gezet. Dit is te zien in Figuur 3.18.

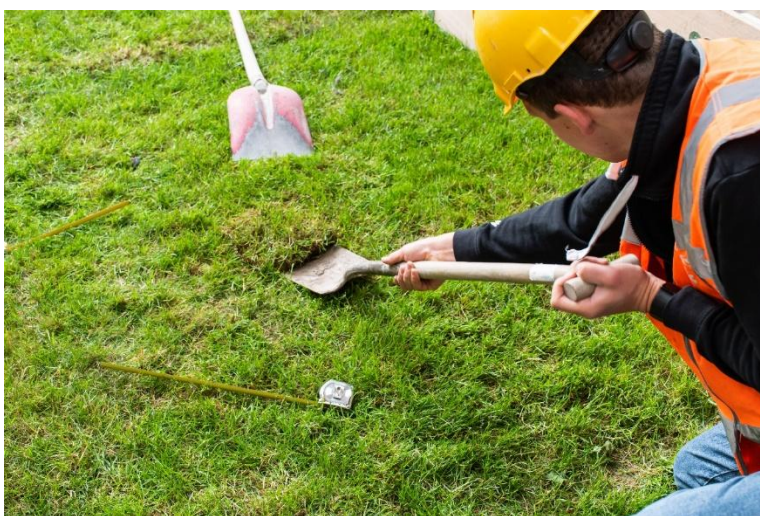
Figuur 5.1 Aanbrengen van kunstmatige schade in de grasmat (20x20 cm² en 5 cm diep)

Voordat er gestart is met het proevenprogramma van de tweede serie is een kleine kunstmatige schade aangebracht in beide grasbekledingen. Deze was 20x20 cm² en 5 cm diep en is aangebracht in het midden van het derde grasblok (zie Figuur 5.1 en Figuur B.103):

- Dollarddijk: NAP+6,65 m (5,35 m boven de gootbodem, $X' = 5,4$ m)
- dijk van Blija: NAP+5,30 m (5,30 m boven de gootbodem, $X' = 5,0$ m)

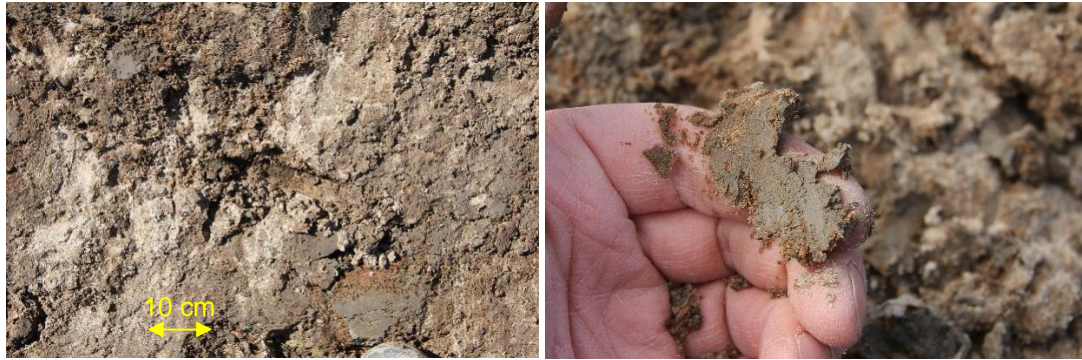
Figuur 6.9 Plaatselijke plekken met sterk zandige klei in de klei van de Dollarddijk (lichte plekken in de linker foto bevatten veel zand in de klei; zo'n zandige plek is in rechter foto tussen de vingers uitgesmeerd) (naar het oosten toe werd het steeds zandiger)

brokken gemakkelijk kunnen loskomen uit het geheel. Dat verschil is ook heel belangrijk tijdens golfaanval, want ook golven kunnen dan brokjes klei eruit slaan.

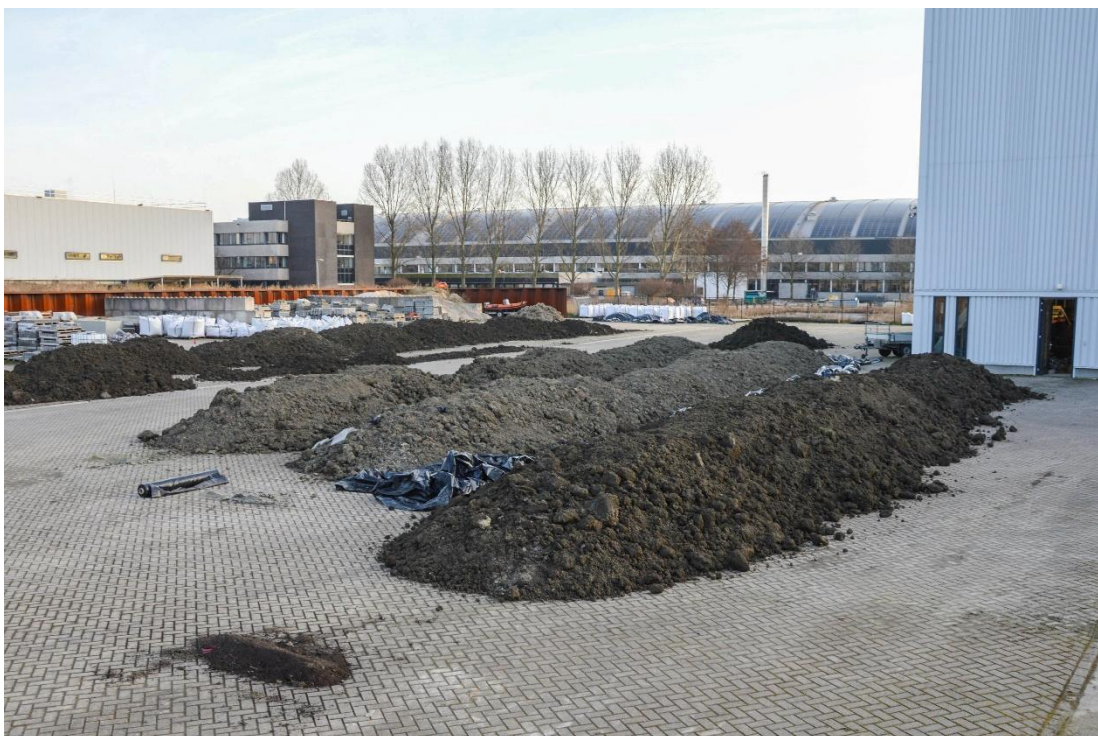
Figuur B.10 De geleverde klei op het Deltagooierrein. De eerste drie ruggen zijn van de Klutenplas. Achteraan de Valgenwegklei. De Klutenplasklei had het juiste vochtgehalte en is na aankomst daarom direct afgedekt.

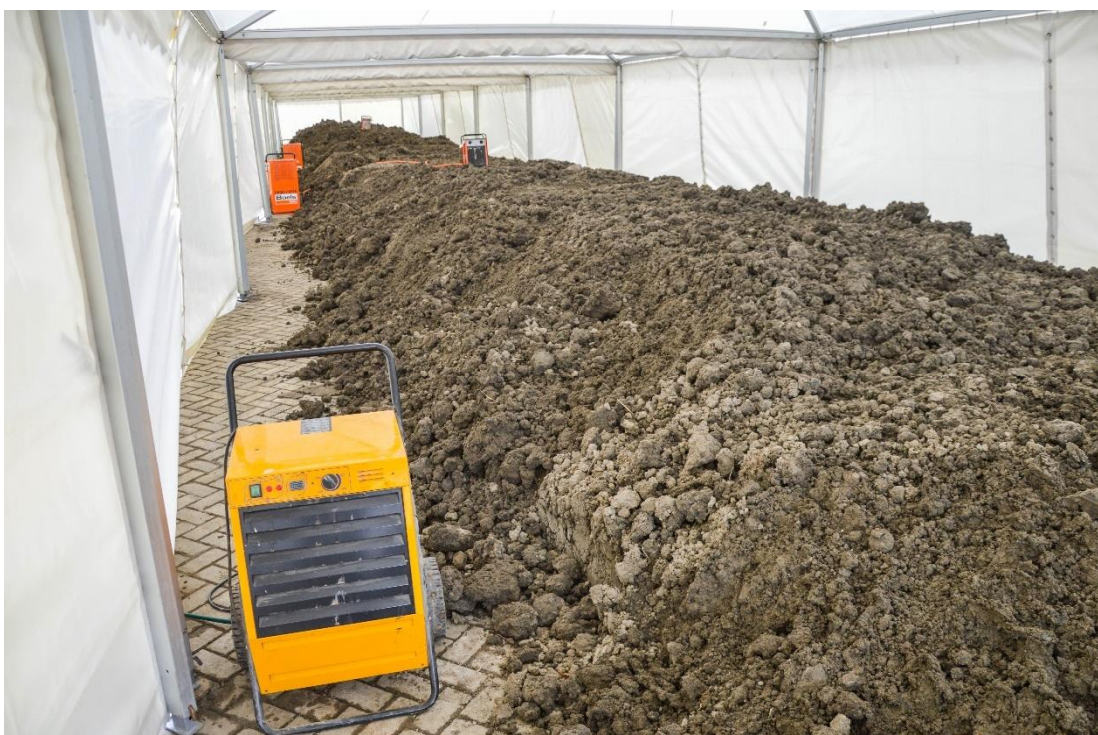
Figuur B.11 De klei van de Valgenweg had een te hoog vochtgehalte en is daarom gedroogd in een tent. In de tenten zijn meerdere elektrische kachels en ontvochtigers geplaatst.

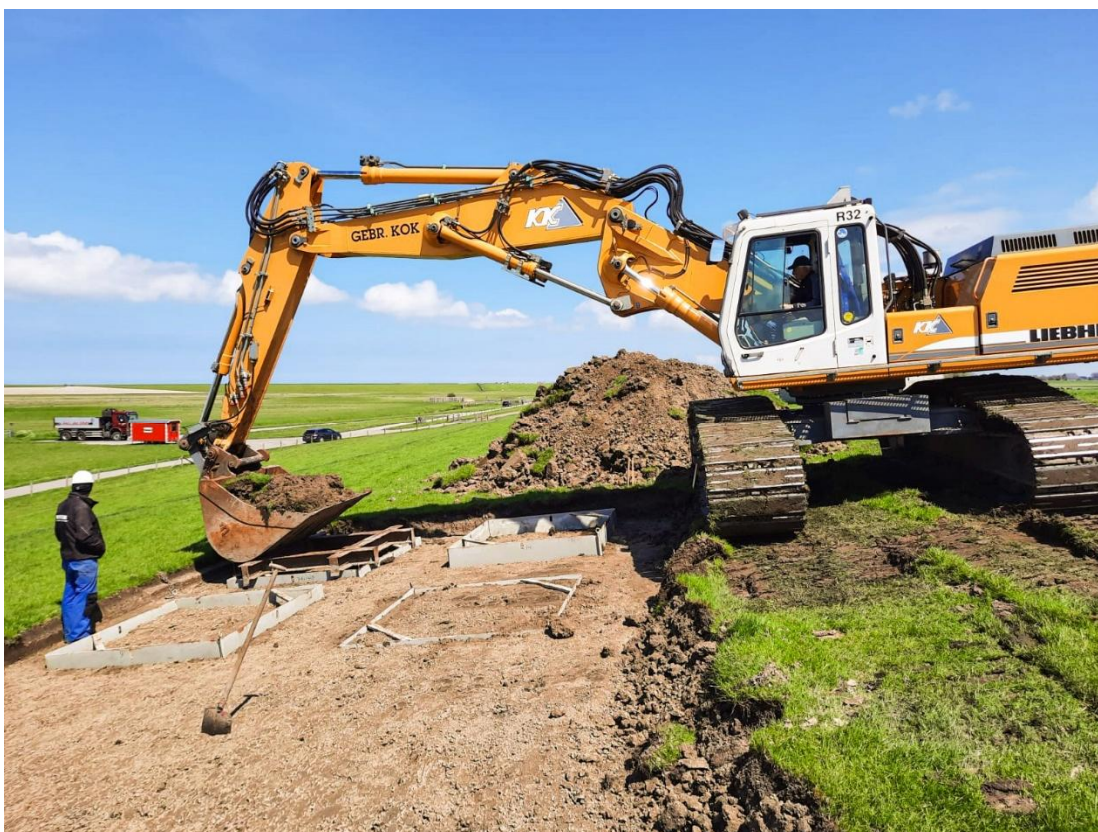
Figuur B.87 Drukken van stalen mallen in de dijk bij Blija. De grasmat is hier eerst afgegraven waarna de onderblokken gestoken zijn.

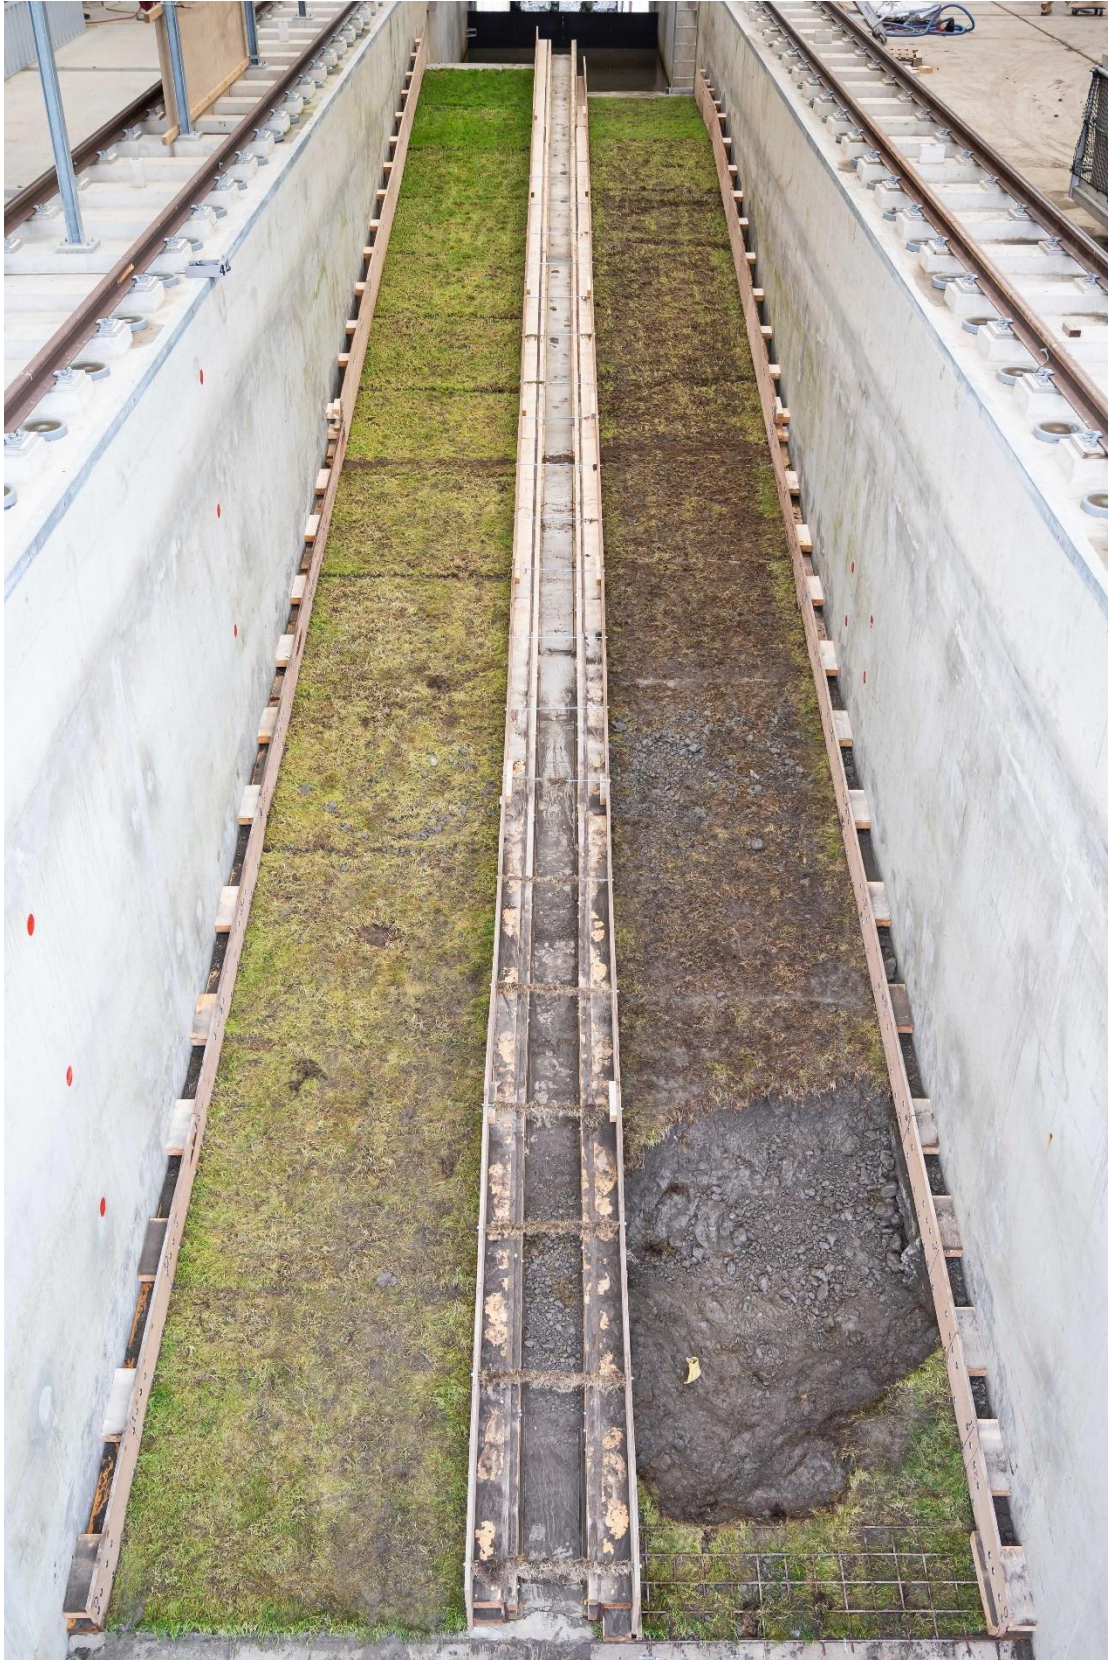
Figuur B.113 Erosiekuil aan de Dollardzijde na proef B2_06. Er is geen erosie aan de Blijzijde.

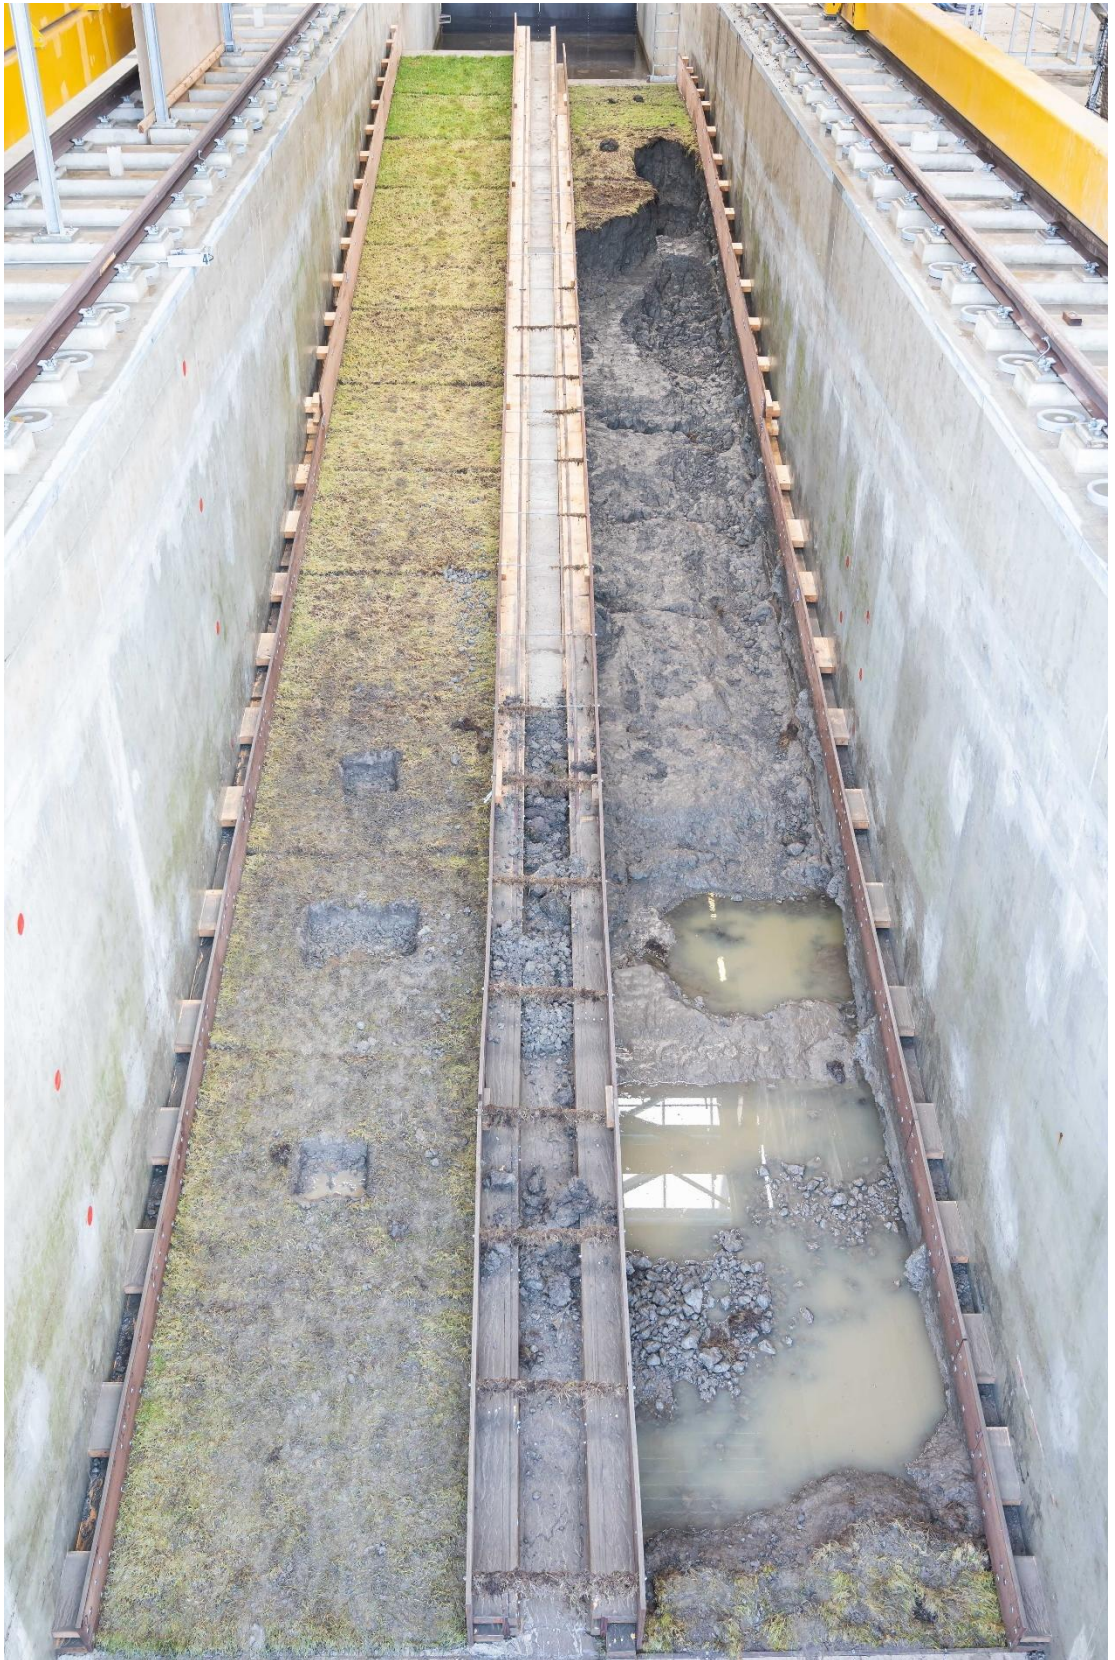
Figuur B.131 Tijdens proef B2_12 had de erosieklif aan de Dollardzijde bijna de kruin bereikt. Aan de Blijzijde was geen erosie en zijn daarom de kunstmatige gaten vergroot.

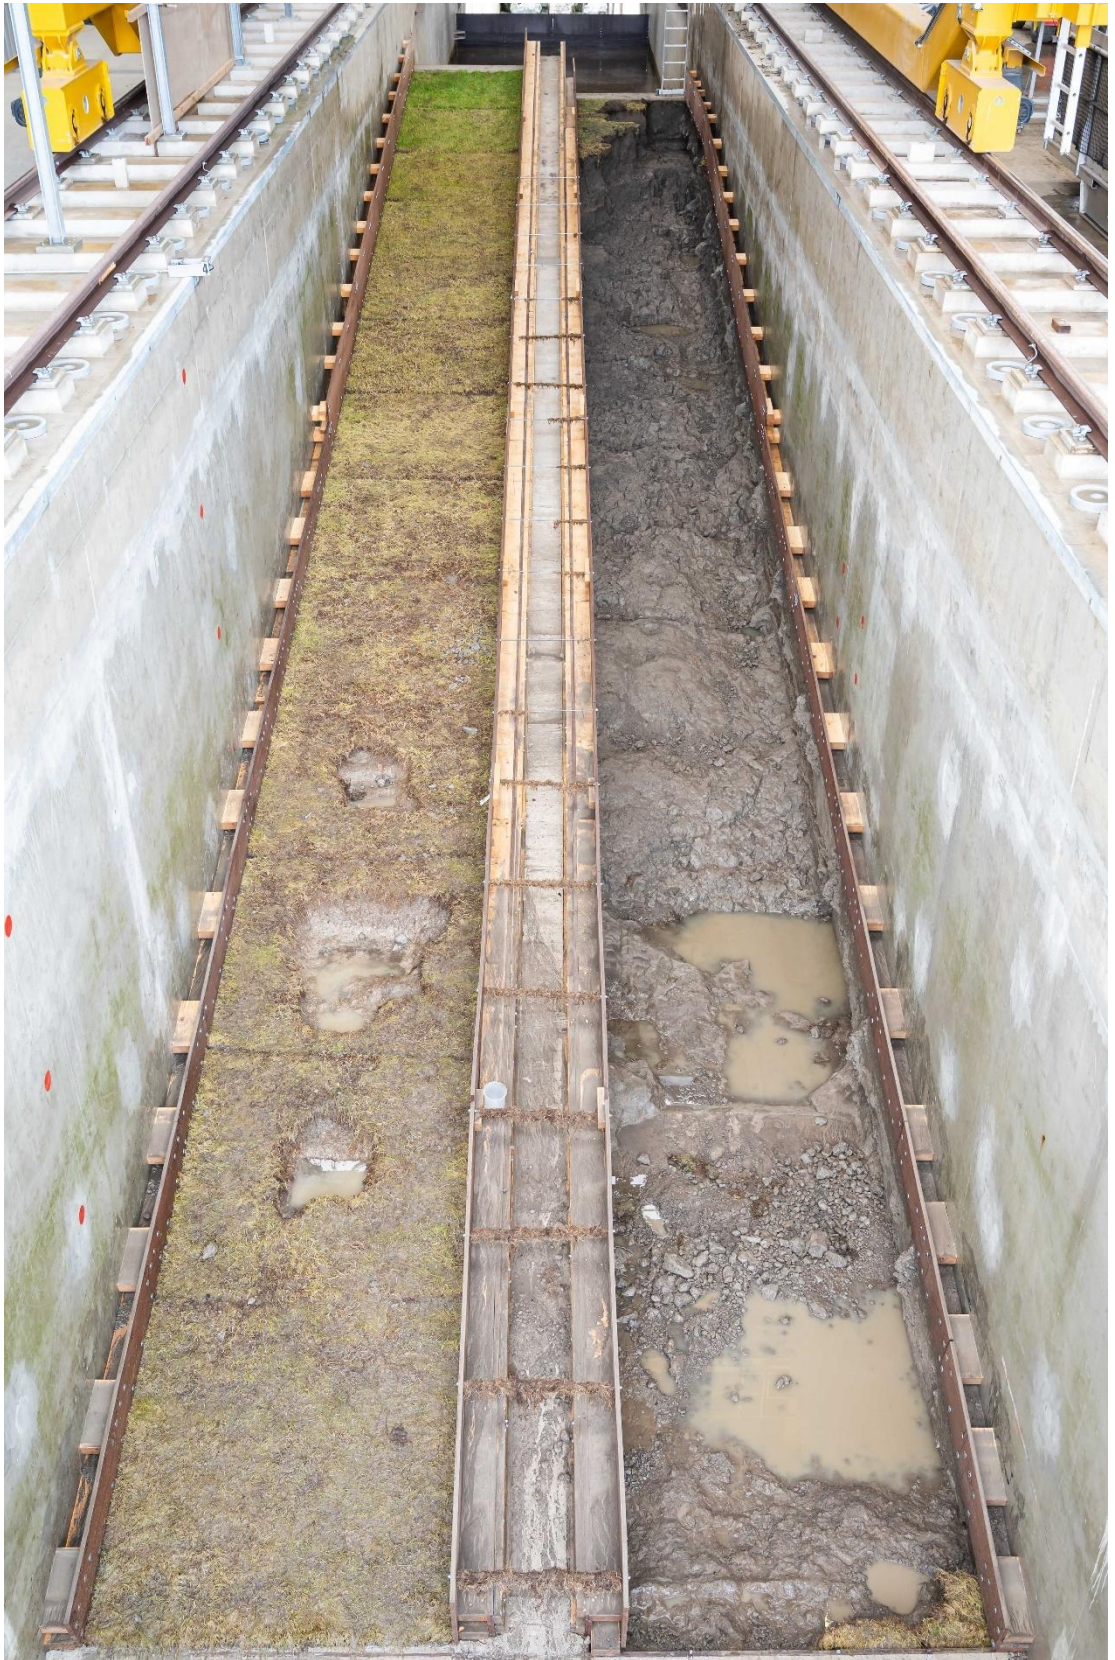
Figuur B.139 Erosie na proef B2_14. Aan de Dollardzijde is de kruin doorgebroken. Aan de Blijzijde is geen erosie.
