Pilot JLD-Dijkstabilisator Watergraafsmeer

Onderzoeksvraag 09

Bepanting

projectnummer 413509
concept revisie 03
16 februari 2023

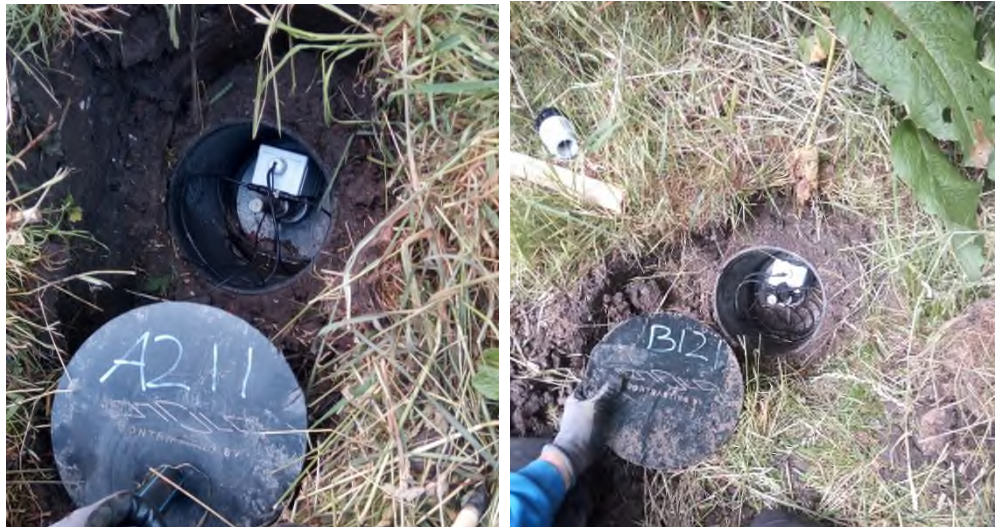
Tijdens de naspanwerkzaamheden in 2020 en 2022 zijn er respectievelijk circa 60 en 450 dijkstabilisatoren nagespannen. Tijdens de werkzaamheden is er per stabilisator een grondplag uitgestoken met een diameter van 30 tot 50 cm. Tijdens het uitsteken zijn er geen boomwortels waargenomen.

Dit komt overeen met het beeld van de realisatie in 2019; doordat er altijd een afstand van enkele meters is aangehouden tussen de kopplaten en de dichtstbijzijnde bomen, zijn er ter plaatse van de kopplaat geen (noemenswaardige) boomwortels aanwezig.

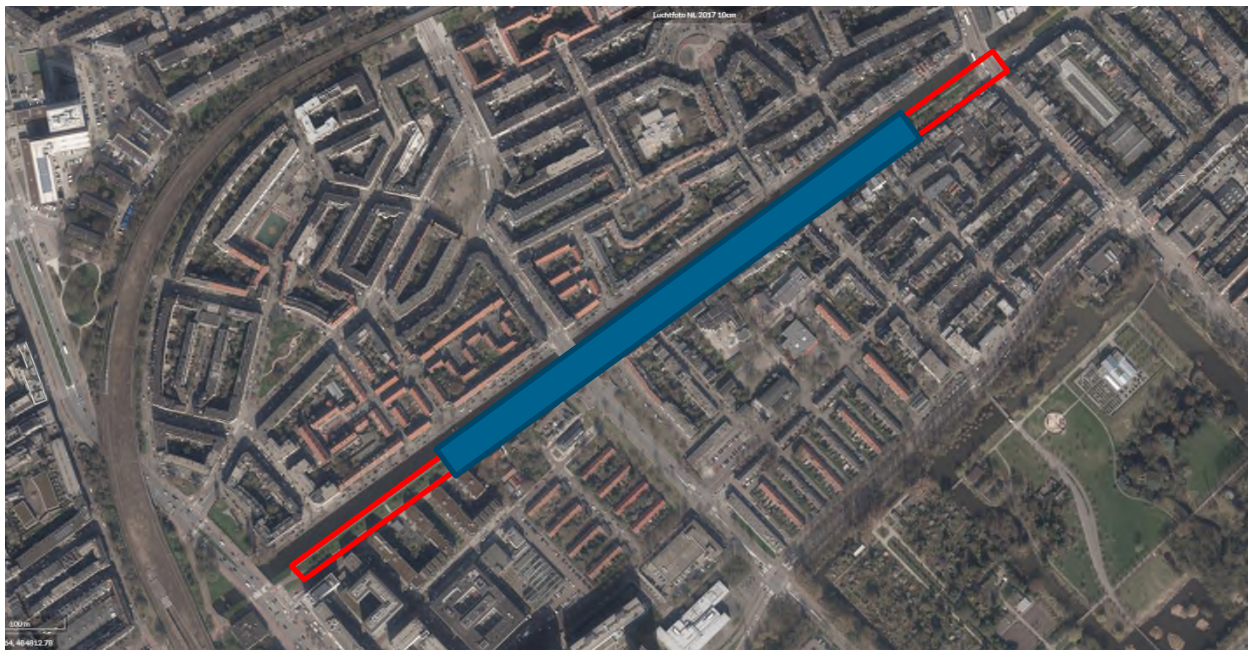
Figuur 3 Onderzoeksgebied (rode kader) aan de Ringdijk in Amsterdam en het versterkte gebied (blauw kader)
