JLD-Dijkstabilisator Watergraafsmeer Eindrapportage

projectnummer 413509.104

17 november 2023

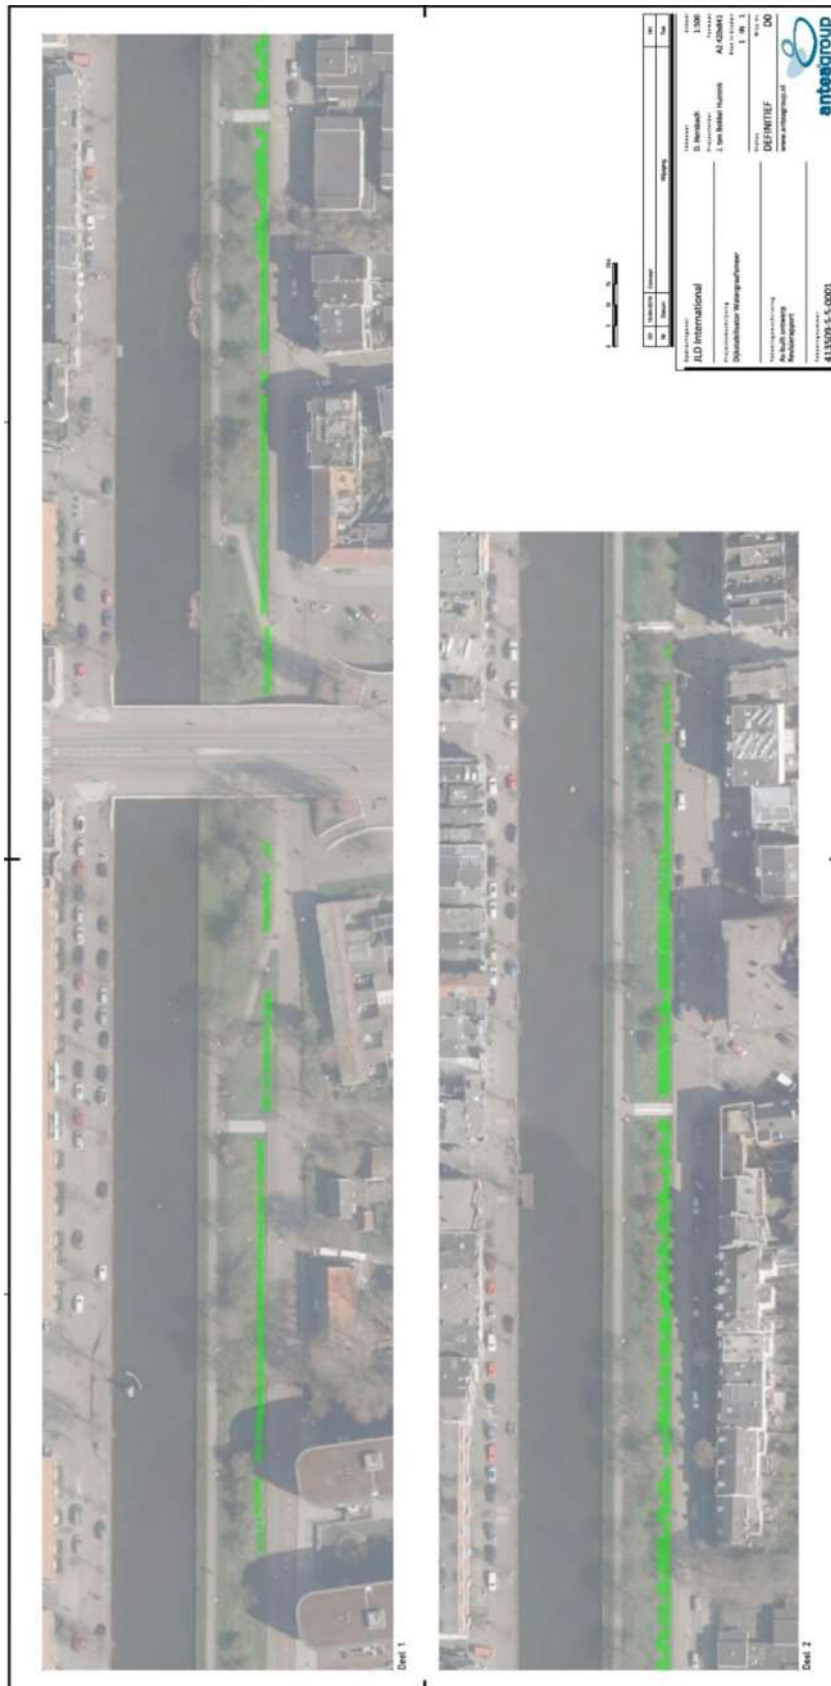
Figuur 2-5 Overzicht as-built ontwerp.

- Totaal 647 JLD-Dijkstabilisatoren (inclusief de overgangszones), waarvan 618 met voorspanning en 29 zonder voorspanning door een defecte trekstang.
- Hoek van aanbrengen is gemiddeld $54,7^\circ$.
- De lengte van de ankerstangen varieert tussen de 10 en 23 meter.
- De standaard hart op hart afstand (h.o.h. afstand) is 1 meter.
- De h.o.h. afstand tussen 2 rijen in de dwarsrichting van de dijk is 1,3 meter.

- De diepte van de kopplaat onder het maaiveld is gemiddeld 0,55 meter.
- Het LDE heeft een lengte van 10 meter.
- Aan het eind van elke rij is een overgangszone van circa 20 meter.
- De voorspanning in de JLD-Dijkstabilisatoren is ingedeeld in 2 categorieën:
 - 30 - 70 kN;
 - 30 – 45 kN.

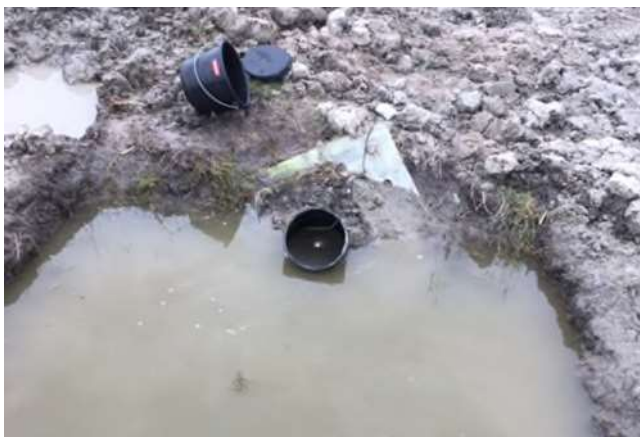
Figuur 3-3 Impressie schadebeeld.

In voorbereiding op de uitbreiding van het industriegebied hebben er in de nabijheid van het proefveld al werkzaamheden plaatsgevonden. In maart 2020 is helaas zwaar materieel over het proefveld gereden waar de JLD-Dijkstabilisatoren zijn ingebracht. Het materieel is ingezet in het kader van de uitbreiding van een nabijgelegen bedrijventerrein. Dit heeft schade gebracht aan het proefveld in de vorm van grote deformaties, resulterend in onder andere scheve kopplaten. Tevens is de ontwateringsgeul dichtgegooid met grond. Hierdoor hebben de 'putten' waar de kopplaten zich in bevinden vol water gestaan en zijn visuele kenmerken verloren gegaan. Figuur 3-3 geeft een indruk hoe het proefveld eruit zag vlak na het incident.

Het zware materieel dat over de kopplaten heeft gereden heeft een permanent en onbekend effect op de voorspanning van de JLD-Dijkstabilisatoren. De planning was om na 24 maanden een analyse uit te voeren naar het verloop van de voorspanning onder normale omstandigheden. Door de verstoring is het van belang om enkel de eerste 14 maanden van de meetdata te analyseren in de postdictie. Een onderdeel welke niet uit de monitoringsdata van Purmerend meer kan volgen is het effect van naspannen op het spanningsverloop. Deze informatie kan wel gehaald worden uit het pilotproject te Watergraafsmeer.

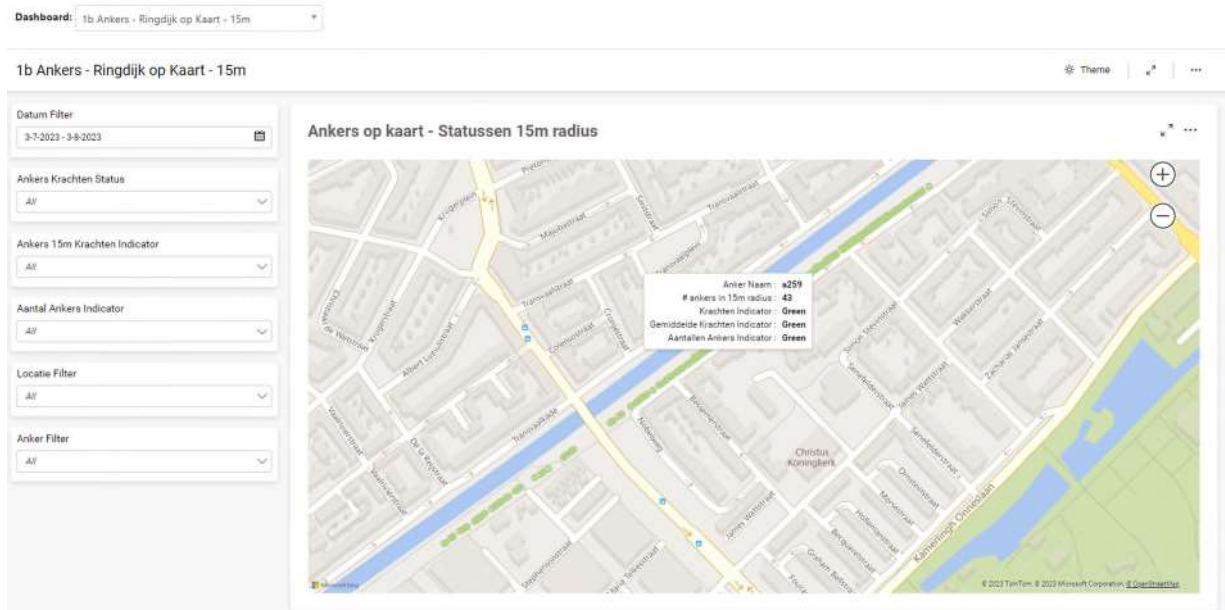
Figuur 3-6: Voorbeeld van het monitoringsplatform waarop gemonitorde voorspanningsdata geraadpleegd kan worden.

Er is een monitoringsplatform opgezet om de voorspanning te kunnen blijven monitoren. Vanuit dit platform is de voorspanningsdata te raadplegen per anker. Tevens is de gemiddelde voorspanning weergegeven over een glijvlakbreedte van 30 m. De data is te raadplegen in tabellen en tevens visueel te raadplegen in een GIS kaart. In Figuur 3-6 is een voorbeeld opgenomen van de gemiddelde voorspanning per anker over een glijvlak van 30 m. Het platform is te raadplegen via <https://avg-ringdijk.facilityapps.com>. De inloggegevens worden beheerd door de assetmanager waterveiligheid na overdracht van het systeem aan het waterschap.

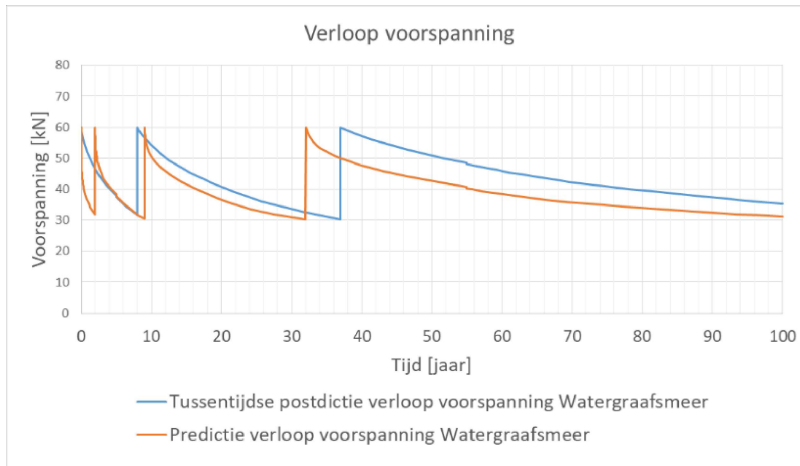
Figuur 4-1: Predicties verloop voorspanning.

Het lijkt zo te zijn dat meer stabilisatoren een afname vertonen in begroeide delen. Uit de predictie blijkt dat een beheerinspanning van 2 tot 3 keer naspannen benodigd is gedurende de levensduur van 100 jaar. 2 keer naspannen behoort tot de predictie met een hoge wrijving langs het LDE (blauwe lijn Figuur 4-1) en 3 keer naspannen behoort tot de predictie met een lage wrijving langs het LDE (oranje lijn Figuur 4-1).

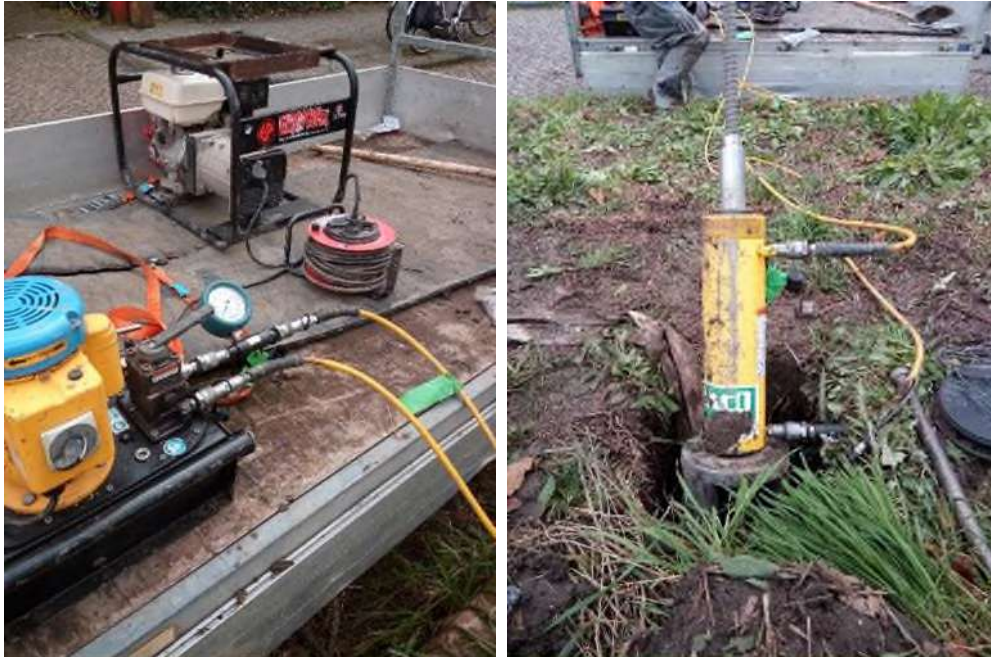
Figuur 4-3 Opstelling naspannen.

Gedurende de ontwerp en realisatie fase en de algehele ontwikkeling van de JLD-Dijkstabilisator is materieel ontwikkeld waarmee elke individuele JLD-Dijkstabilisator opgezocht kan worden. Waarna de grond uitgestoken kan worden, om de pot te openen ten behoeve van onderhoudswerkzaamheden zoals het naspannen van de stabilisator of een visuele inspectie. Het naspannen vergt weinig overlast en ruimte nabij de dijk, in Figuur 4-3 zijn 2 foto's weergegeven van naspanwerkzaamheden op de Ringdijk tijdens de herstelwerkzaamheden in 2022.
