Feitenrapportage 2020 Q1

**JLD-Dijkstabilisator Watergraafsmeer en
Purmerend**

projectnummer 0413509.104
definitief
5 juni 2020

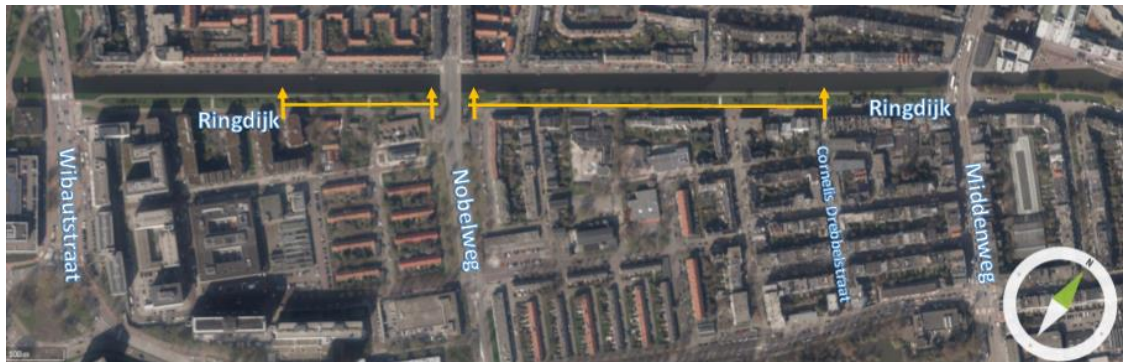
Figuur 1-1: Overzichtssituatie projectlocatie

De Ringdijk ligt binnen het beheergebied van Waterschap Amstel, Gooi en Vecht. De Ringdijk is onderdeel van de regionale boezemwaterkering (A117_001) langs de Ringvaart van de Watergraafsmeer in Amsterdam. Het projectgebied ligt tussen de Wibautstraat tot de Middenweg en heeft een lengte van circa 600 meter, zie Figuur 1-1.

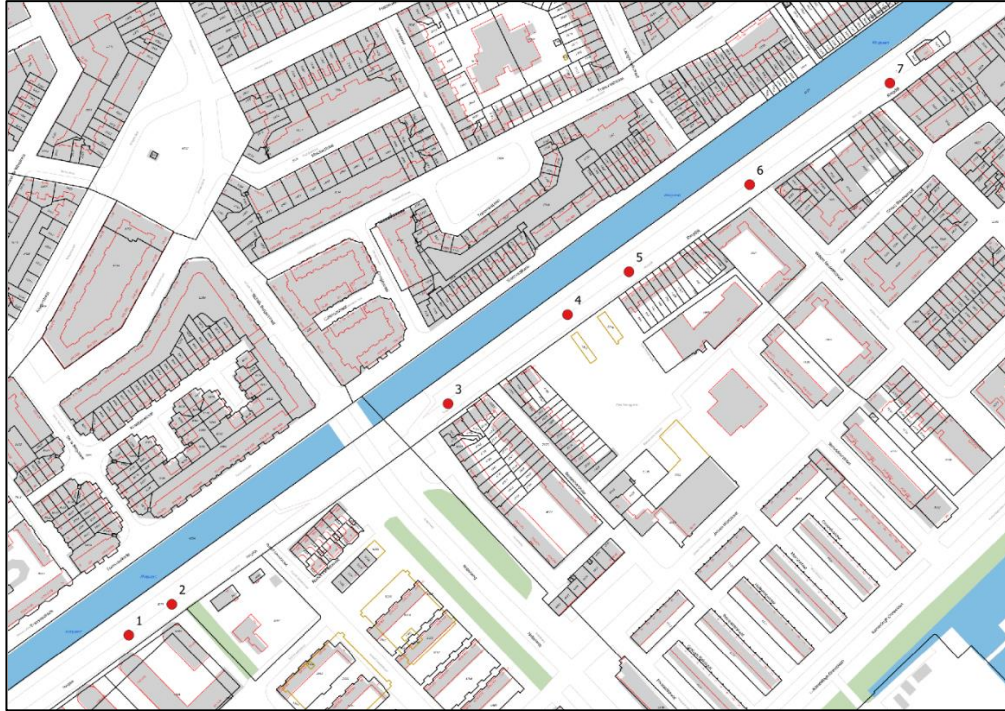
Figuur 3-1: Overzichtssituatie meetlocaties.

Het betreft meetpunt 2 t/m 6 welke zijn gepresenteerd in Figuur 3-1.

Het betreft twee dwarsprofielen op de onversterkte dijk zonder JLD-Dijkstabilisator, één aan weerszijde van het projectgebied en vijf dwarsprofielen op de versterkte dijk met JLD-Dijkstabilisator. Daarnaast is een langspiegel ingemeten over de gehele versterkte dijk. In Tabel 3-6 zijn de dwarsprofiel nummers weergegeven. De locatie van de dwarsprofielen is weergegeven in Figuur 3-1.

Het betreft de locaties waar ook de dwarsprofielen zijn ingemeten. Zie Figuur 3-1 voor een overzicht van de locaties.

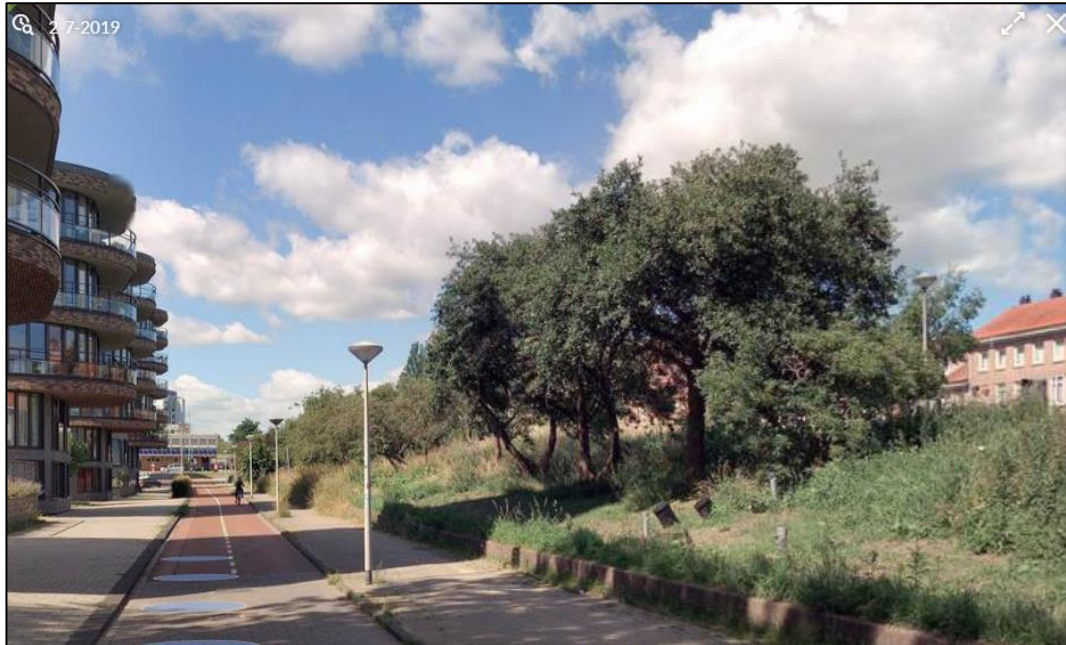
Figuur 3-2: Overzichtsfoto locatie raai 2.

In Figuur 3-2 is een overzichtsfoto van de meetlocatie getoond. In Figuur 3-3 is de initiële vervorming getoond, waarbij de eerste en tweede meting met elkaar zijn vergeleken. In Figuur 3-4 is het verschil tussen meting 1 en een rechte lijn getoond.

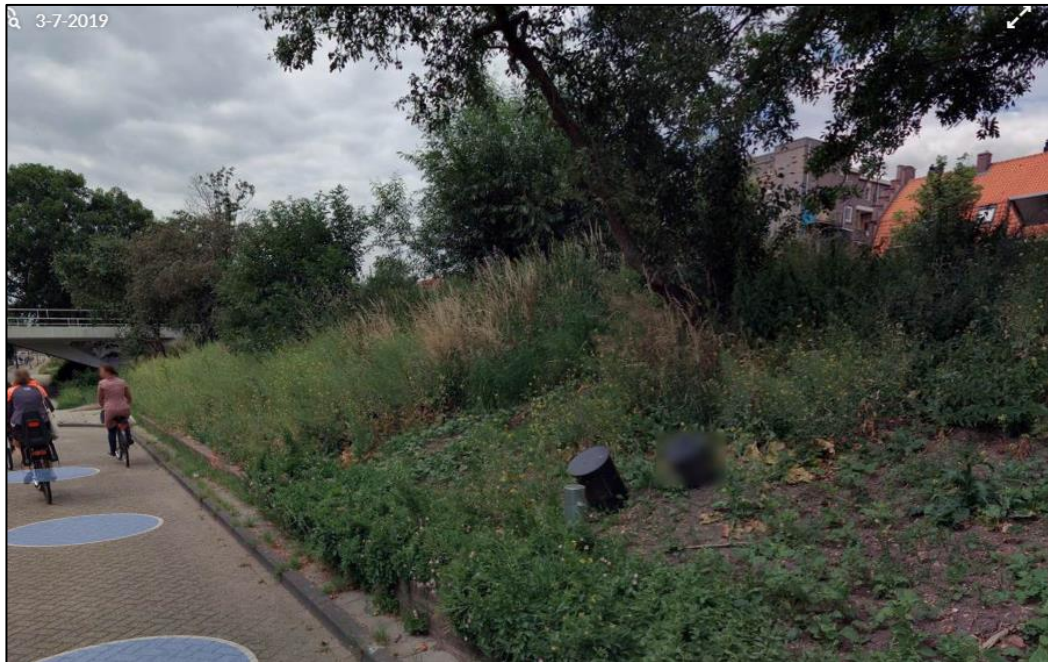
Figuur 3-5: Overzichtsfoto locatie raai 3.

In Figuur 3-5 is een overzichtsfoto van de meetlocatie getoond. In Figuur 3-6 is de initiële vervorming getoond, waarbij de eerste en tweede meting met elkaar zijn vergeleken. In Figuur 3-7 is het verschil tussen meting 1 en een rechte lijn getoond.

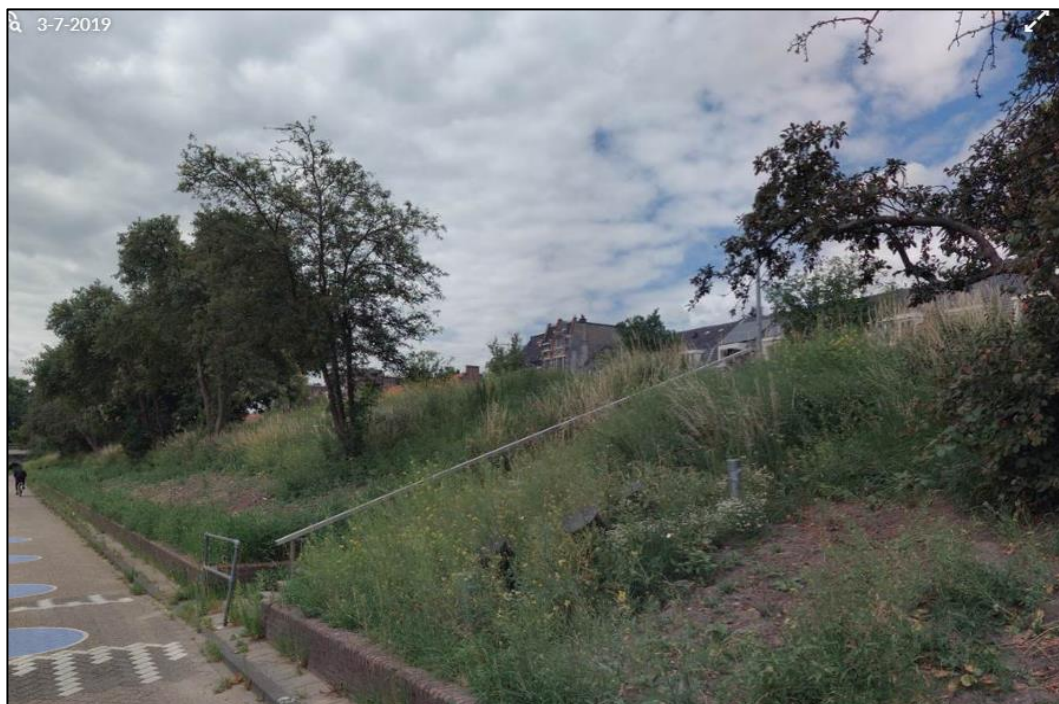
Figuur 3-8: Overzichtsfoto locatie raai 4.

In Figuur 3-8 is een overzichtsfoto van de meetlocatie getoond. In Figuur 3-9 is de initiële vervorming getoond, waarbij de eerste en tweede meting met elkaar zijn vergeleken. In Figuur 3-10 is het verschil tussen meting 1 en een rechte lijn getoond.

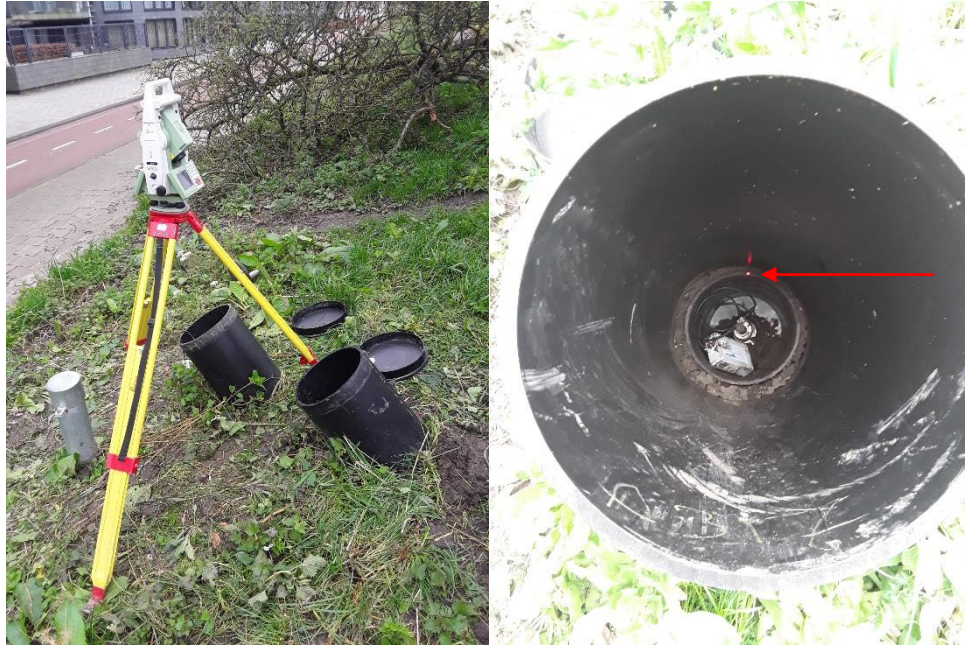
Om de verplaatsing van de kopplaat te monitoren is de bovenkant van de mantelbuis (de pot) ingemeten. Het meetpunt is het midden van de rand van de pot.

Figuur 3-17 Foto's meetopstelling (links) en de locatie van het meetpunt, zichtbaar door de rode licht van de laser (rechts)

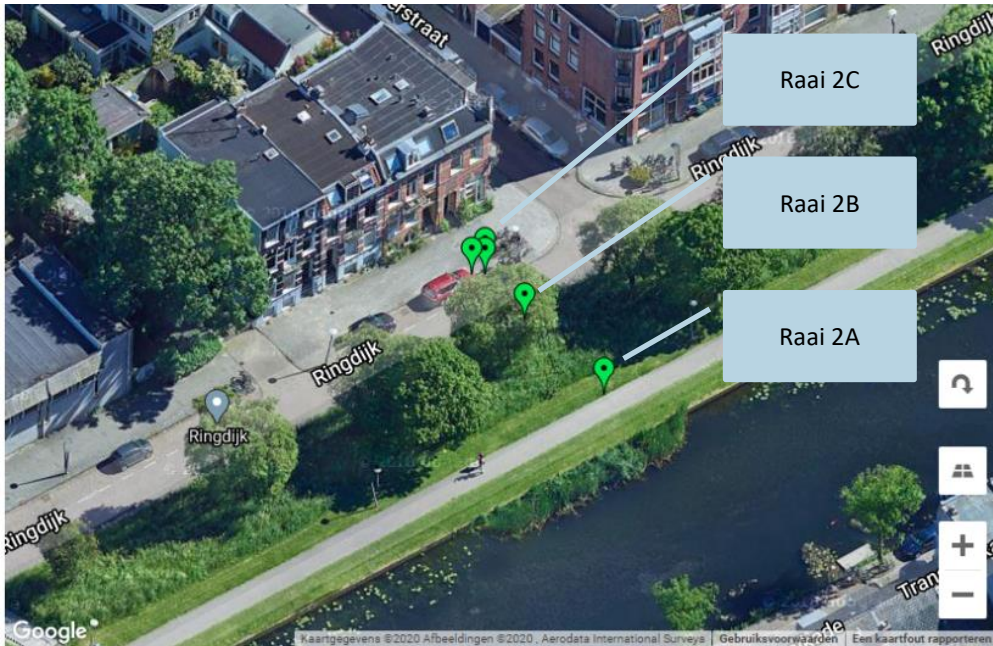
Figuur 3-20: Overzicht locatie peilbuizen en waterspanningsmeters raai 2

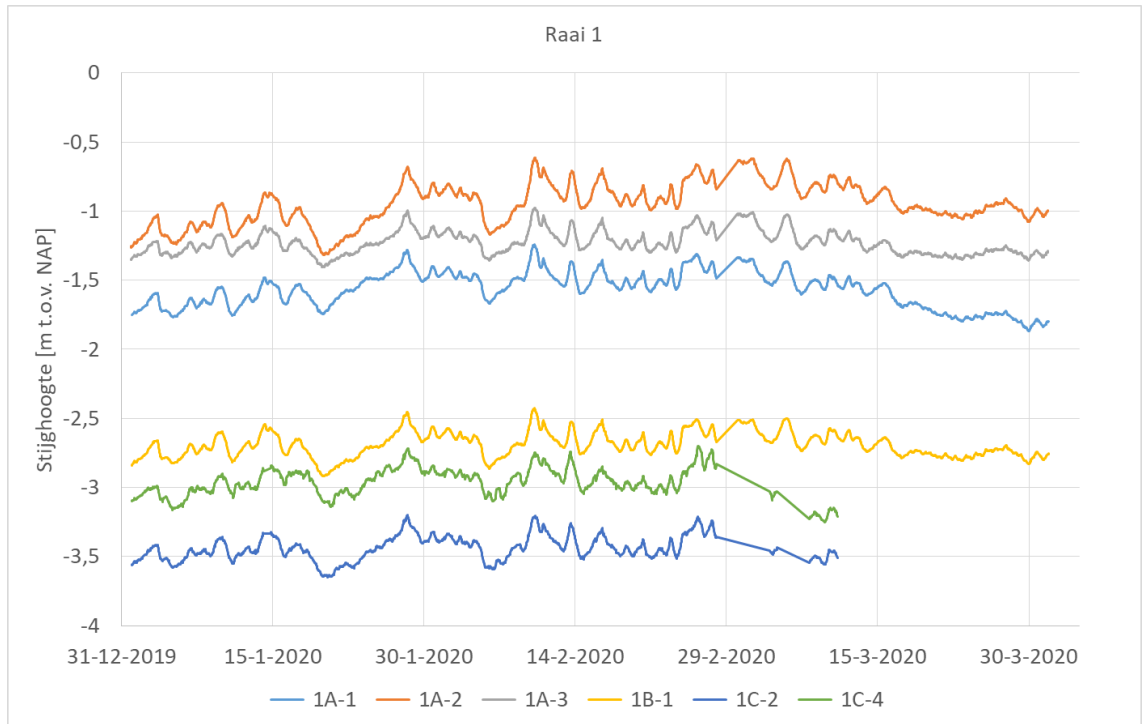
In Figuur 3-21 tot en met Figuur 3-23 zijn de waarnemingen per raai uitgezet tegen de datum. Daarnaast is in Tabel 3-10 tot en met Tabel 3-12 de stijging of daling per maand weergegeven, met als referentiepunt de start van elke maand.

Figuur 3-21 Stijghoogte uitgezet tegen de datum, 01-01-2020 tot 31-03-2020, van raai 1

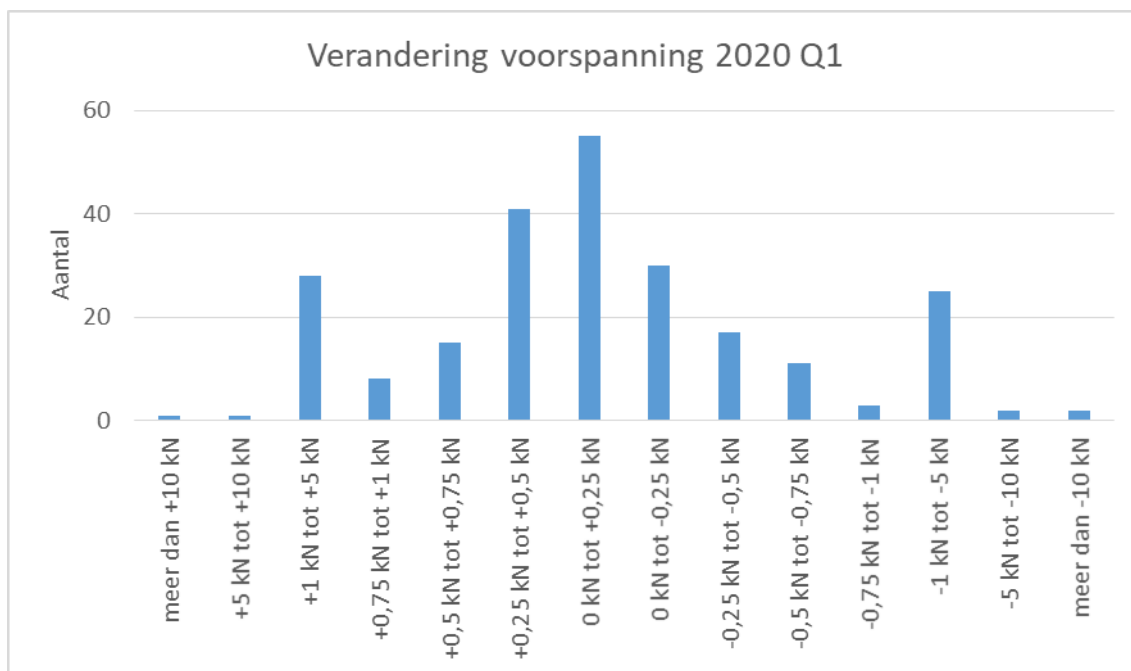
Figuur 3-25 Verandering voorspanning 2020 Q1

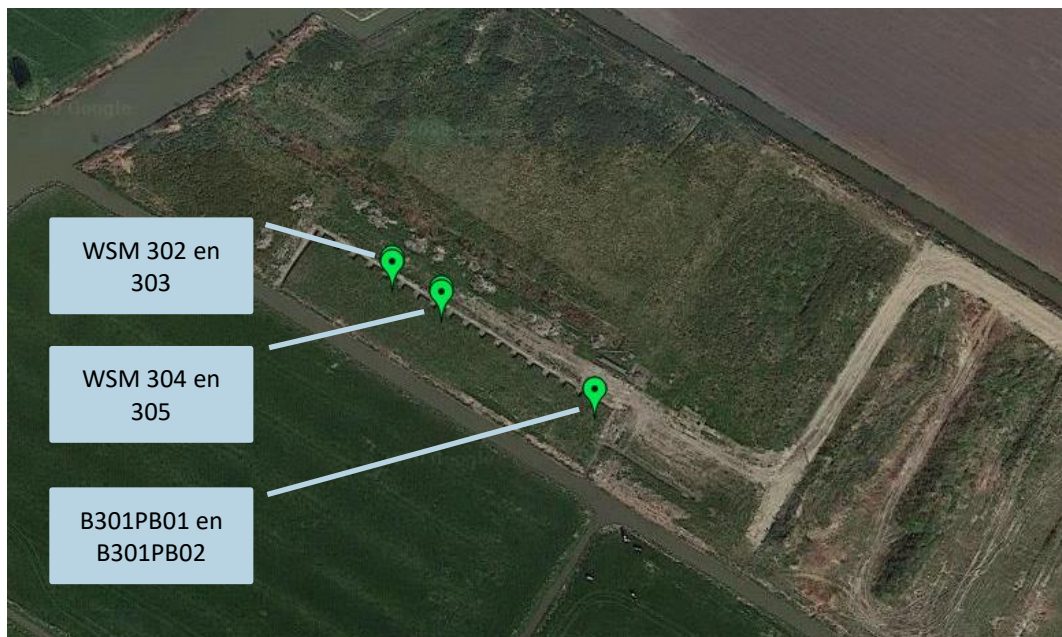
Figuur 4-1: Proefveld Purmerend

De waterspanningsmeters en peilbuizen staan in Purmerend, de locatie is weergegeven in Figuur 4-1.

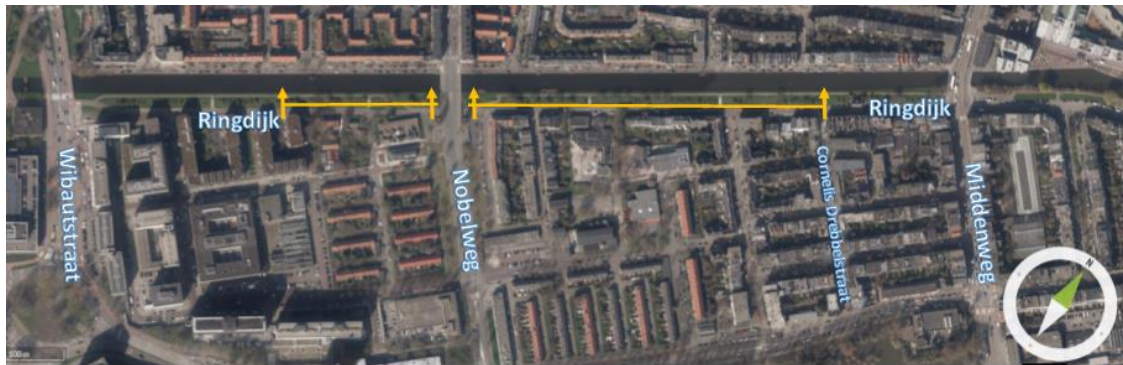
Figuur 1-1: Overzichtssituatie projectlocatie

De Ringdijk ligt binnen het beheergebied van Waterschap Amstel, Gooi en Vecht. De Ringdijk is onderdeel van de regionale boezemwaterkering (A117_001) langs de Ringvaart van de Watergraafsmeer in Amsterdam. Het projectgebied ligt tussen de Wibautstraat tot de Middenweg en heeft een lengte van circa 600 meter, zie Figuur 1-1. De individuele meetpunten zijn gepresenteerd in Figuur 1-2.

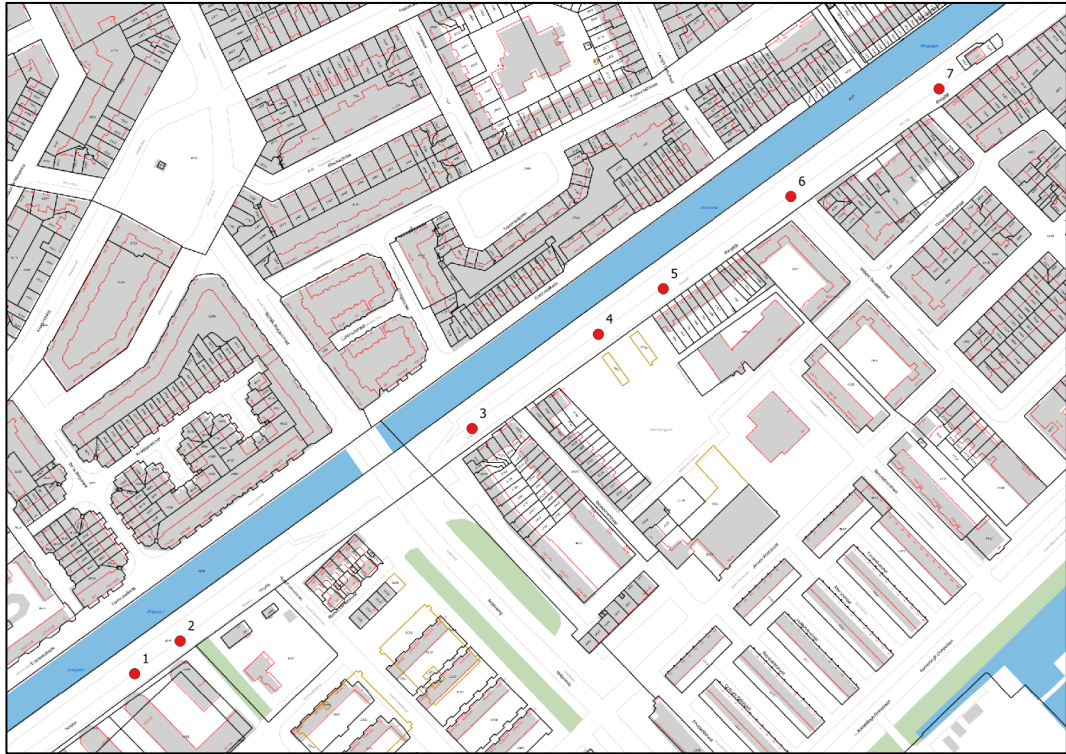
Figuur 1-2: Overzichtssituatie meetlocaties. De dwarsprofielen zijn ingemeten op locatie 1 t/m 7. De kopplaten zijn ingemeten op locatie 2 t/m 6.

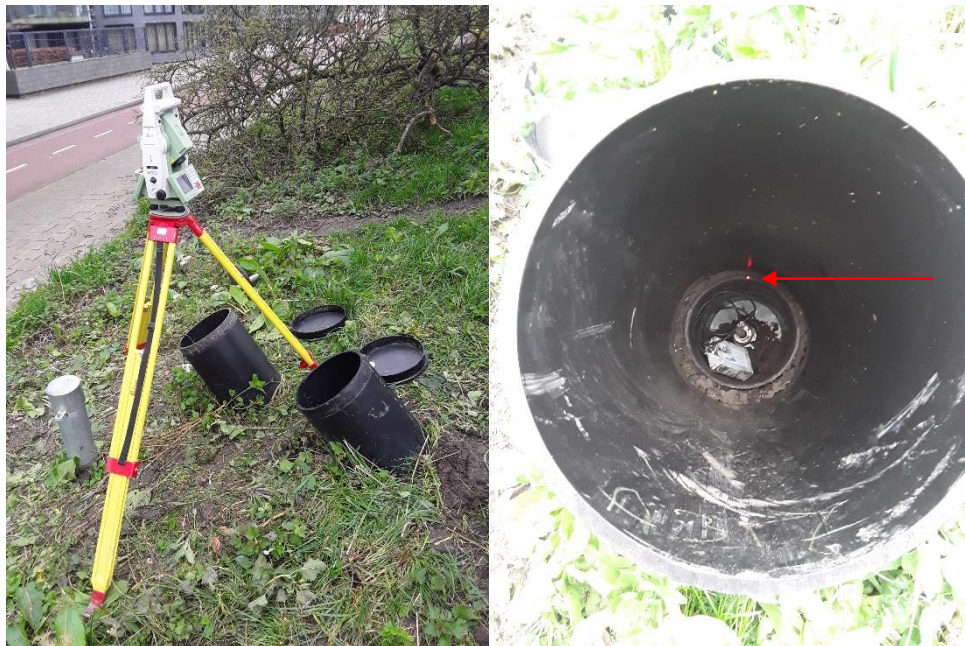
Om de verplaatsing van de kopplaat te monitoren is de bovenkant van de mantelbuis (de pot) ingemeten. Het meetpunt is het midden van de rand van de pot.

Figuur 2-1 Foto's meetopstelling (links) en de locatie van het meetpunt, zichtbaar door de rode licht van de laser (rechts)

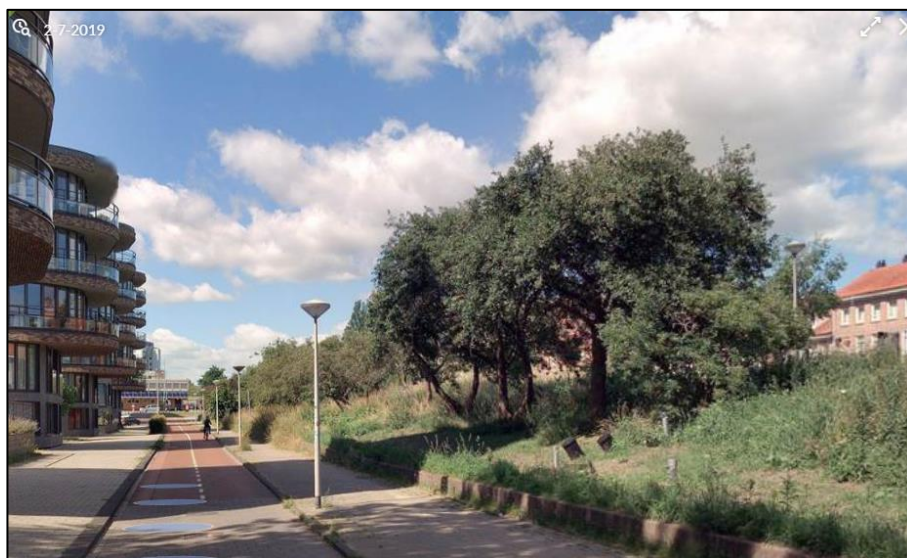
Figuur 3-1: Overzichtsfoto locatie raai 2.

In Figuur 3-1 is een overzichtsfoto van de meetlocatie getoond, in Tabel 3-3 is de hoogte en locatie van de pot getoond, in Tabel 3-4 is de hoogte van een aantal kenmerkende punten weergegeven en in Figuur 3-1 is het gemeten dwarsprofiel opgenomen. De meetpunten komen goed overeen (rekening houdend met de meet tolerantie +- 0,01 m) met de voorgaande meting.

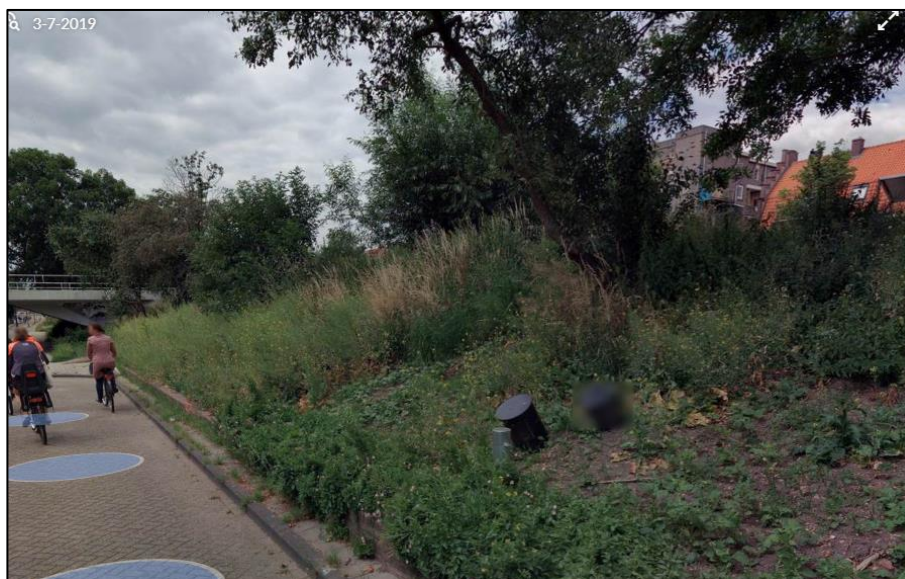
Figuur 3-2: Overzichtsfoto locatie raai 3.

In Figuur 3-2 is een overzichtsfoto van de meetlocatie getoond, in Tabel 3-5 is de hoogte en locatie van de pot getoond, in Tabel 3-6 is de hoogte van een aantal kenmerkende punten weergegeven en in **Fout! Verwijzingsbron niet gevonden.** is het gemeten dwarsprofiel opgenomen. De meeste meetpunten komen goed overeen (rekening houdend met de meet tolerantie +/- 0,01 m) met de voorgaande meting. Het hoogste punt van de kruin lijkt iets omhoog gekomen te zijn. In de volgende herhalingsmetingen kan dit nader worden beschouwd.

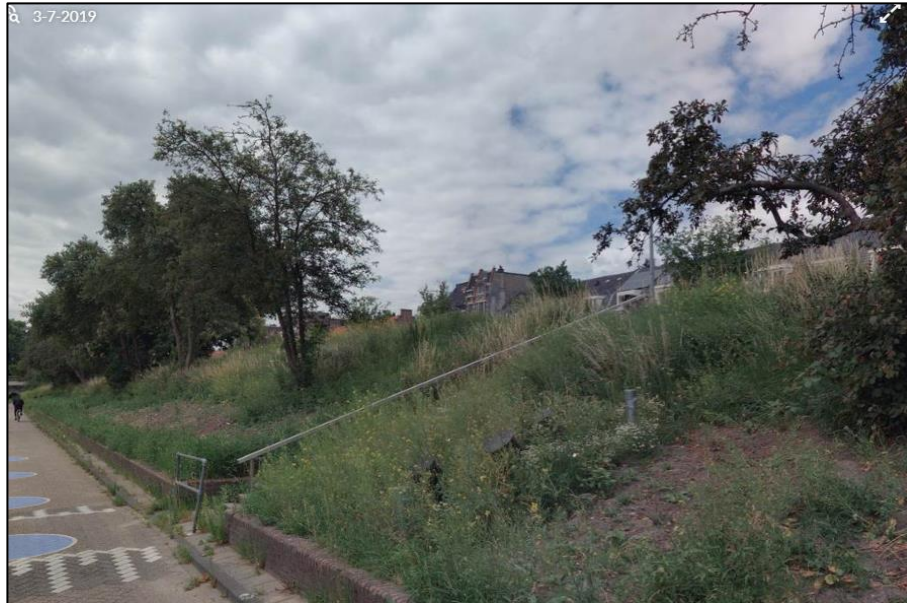
Figuur 3-3: Overzichtsfoto locatie raai 4.

In Figuur 3-3 is een overzichtsfoto van de meetlocatie getoond, in Tabel 3-7 is de hoogte en locatie van de pot getoond, in Tabel 3-8 is de hoogte van een aantal kenmerkende punten weergegeven en in **Fout! Verwijzingsbron niet gevonden.** is het gemeten dwarsprofiel opgenomen. De meetpunten laten een uniforme daling zien van circa 0,03 m. In de volgende herhalingsmetingen kan dit nader worden beschouwd.

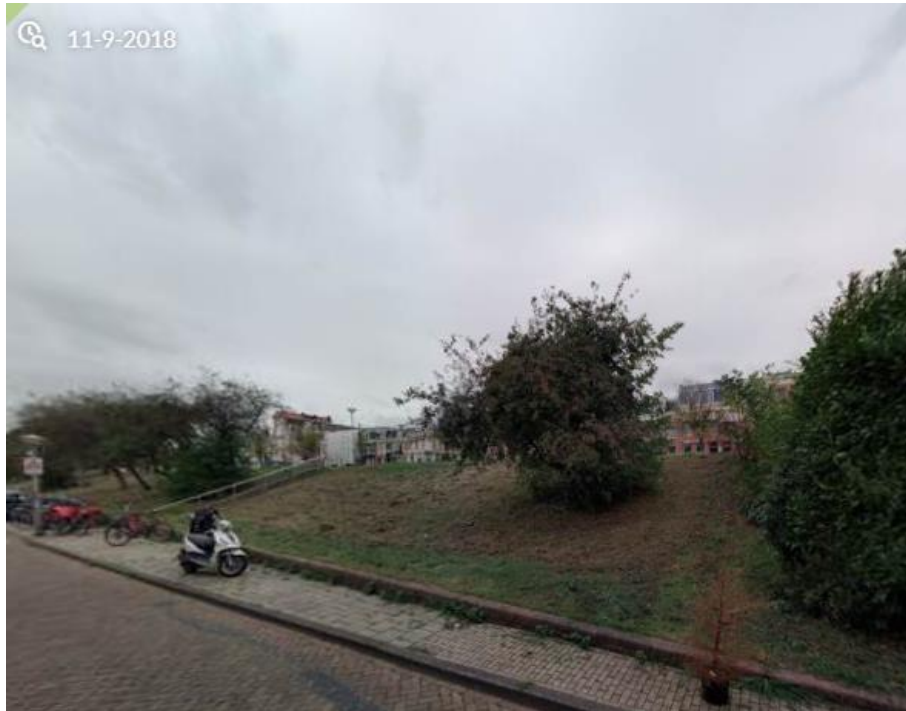
Figuur 3-6 Overzichtsfoto locatie raai 7

In **Fout! Verwijzingsbron niet gevonden.** is een overzichtsfoto van de meetlocatie getoond, in Tabel 3-13 is de hoogte van een aantal kenmerkende punten weergegeven en in **Fout! Verwijzingsbron niet gevonden.** is het gemeten dwarsprofiel opgenomen. De meetpunten laten een uniforme daling zien van circa 0,02 m. In de volgende herhalingsmetingen kan dit nader worden beschouwd.

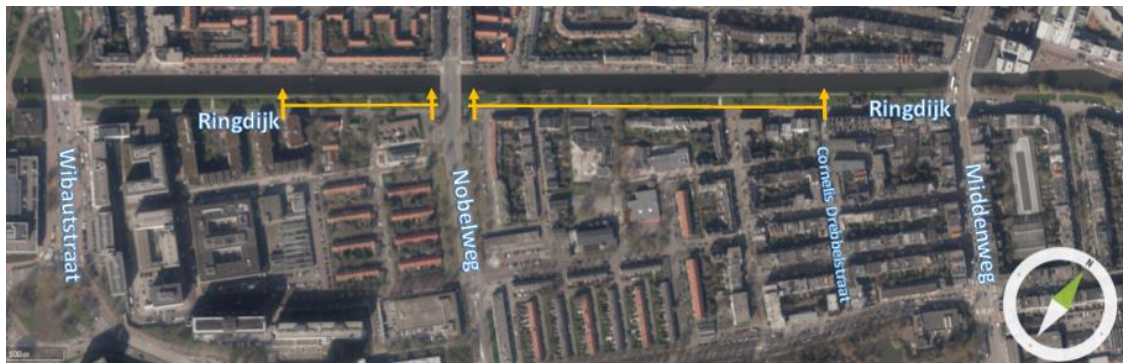
Figuur 1-1: Overzichtssituatie projectlocatie

De Ringdijk ligt binnen het beheergebied van Waterschap Amstel, Gooi en Vecht. De Ringdijk is onderdeel van de regionale boezemwaterkering (A117_001) langs de Ringvaart van de Watergraafsmeer in Amsterdam. Het projectgebied ligt tussen de Wibautstraat tot de Middenweg en heeft een lengte van circa 600 meter, zie Figuur 1-1. De individuele meetpunten zijn gepresenteerd in Figuur 1-2.

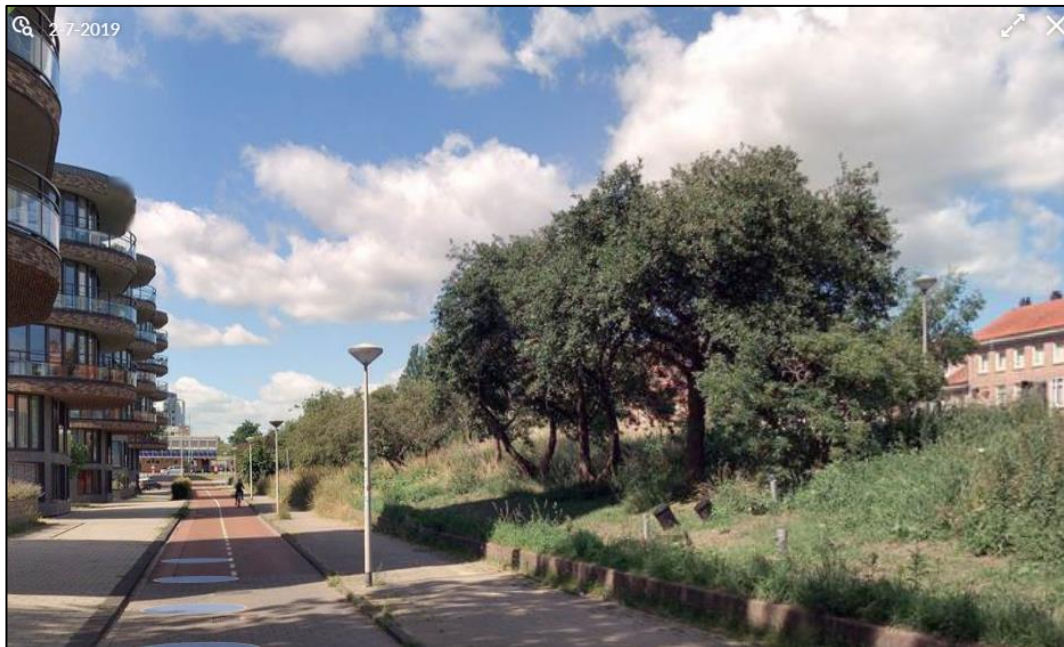
Figuur 2-1: Overzichtsfoto locatie raai 2.

In Figuur 2-1 is een overzichtsfoto van de meetlocatie getoond. In Figuur 2-2 is de initiële vervorming getoond, waarbij de eerste en tweede meting met elkaar zijn vergeleken. In Figuur 2-3 is het verschil tussen meting 1 en een rechte lijn getoond.

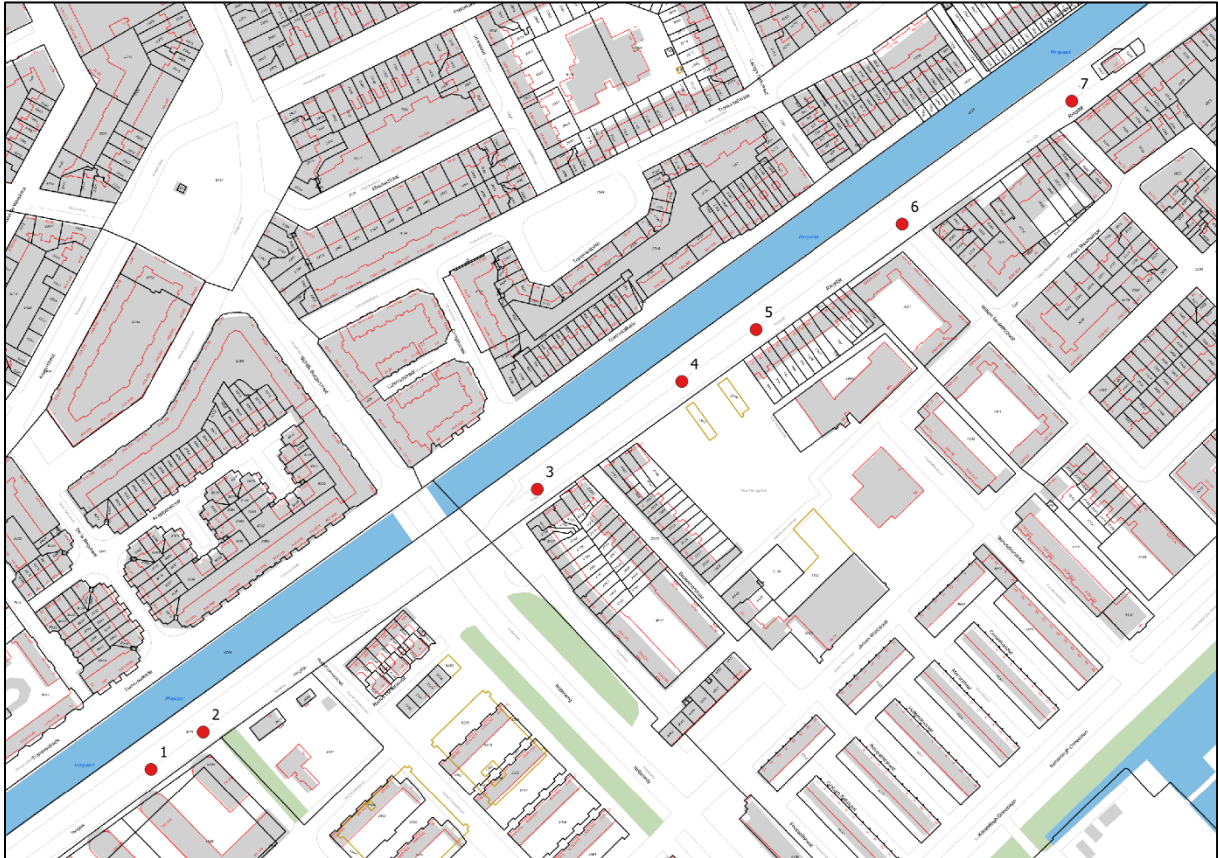
Overzichtsk kaartje met locaties dwarsprofielen:

In dit document zijn de locaties van de dwarsprofielen en foto's van de resultaten weergegeven met een overzichtsk kaart en per locatie. Bij DWP 2 t/m 6 steken er zwarte HDPE potten boven het maaiveld waarin gemeten is.

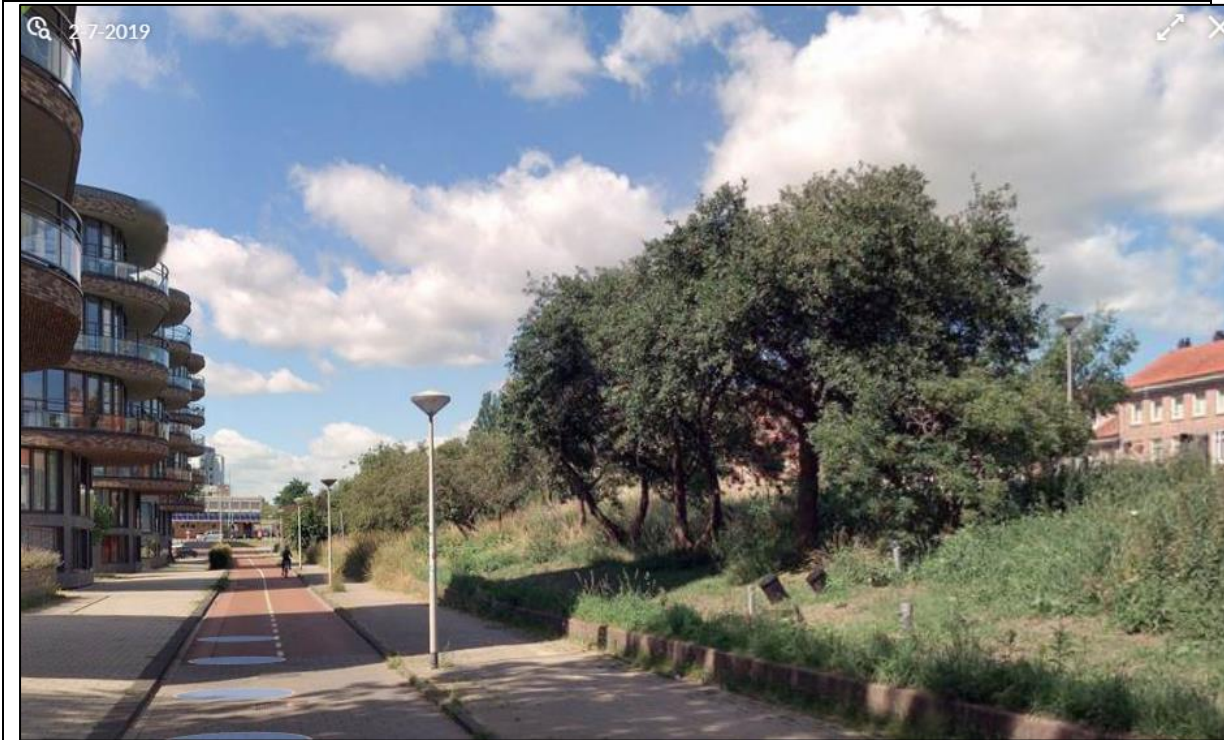
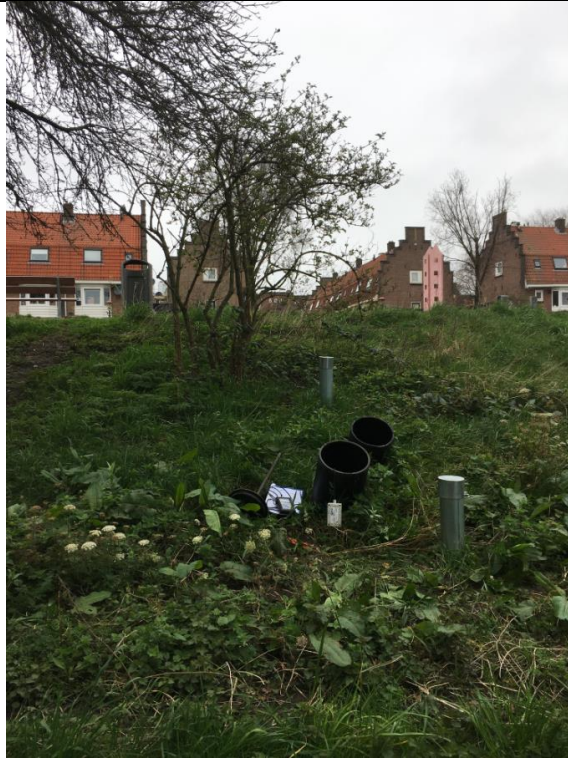
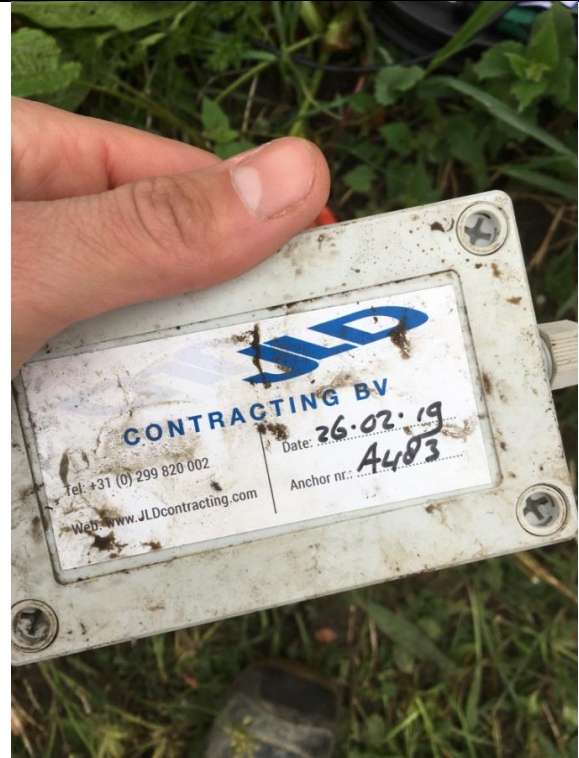
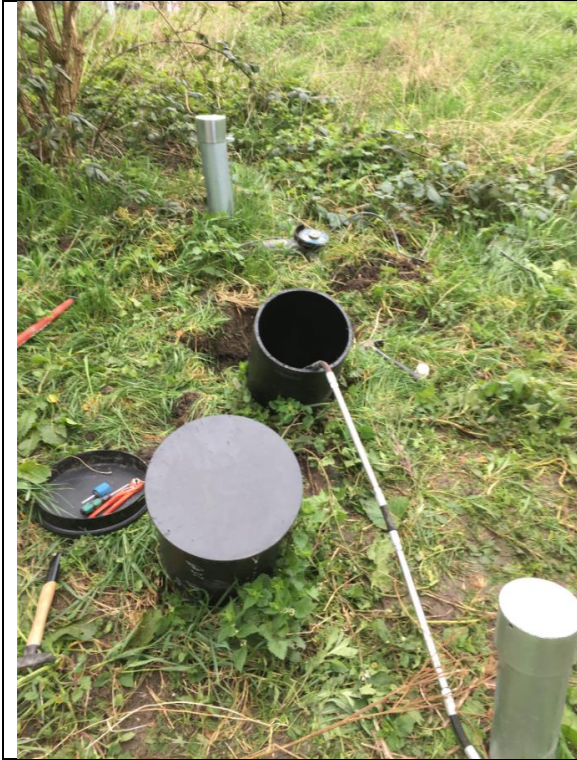
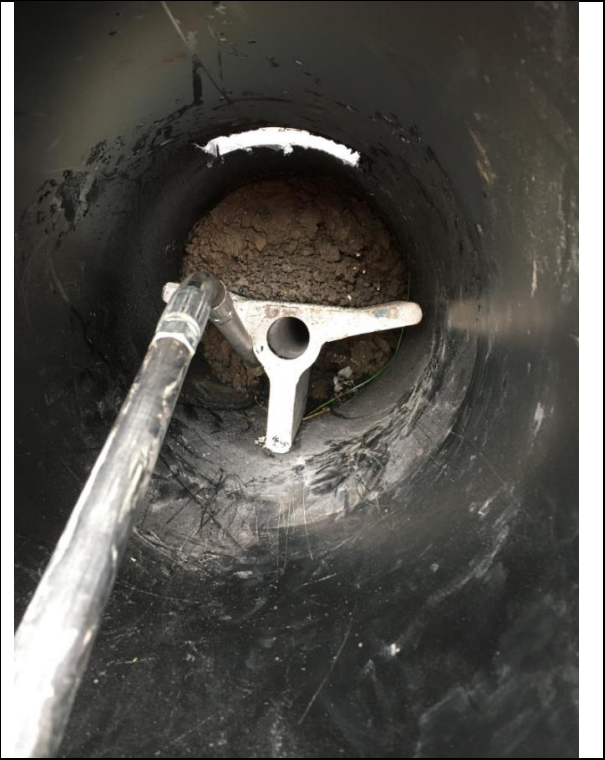
Raai 2: nabij appartementencomplexen, zie onderstaande foto.

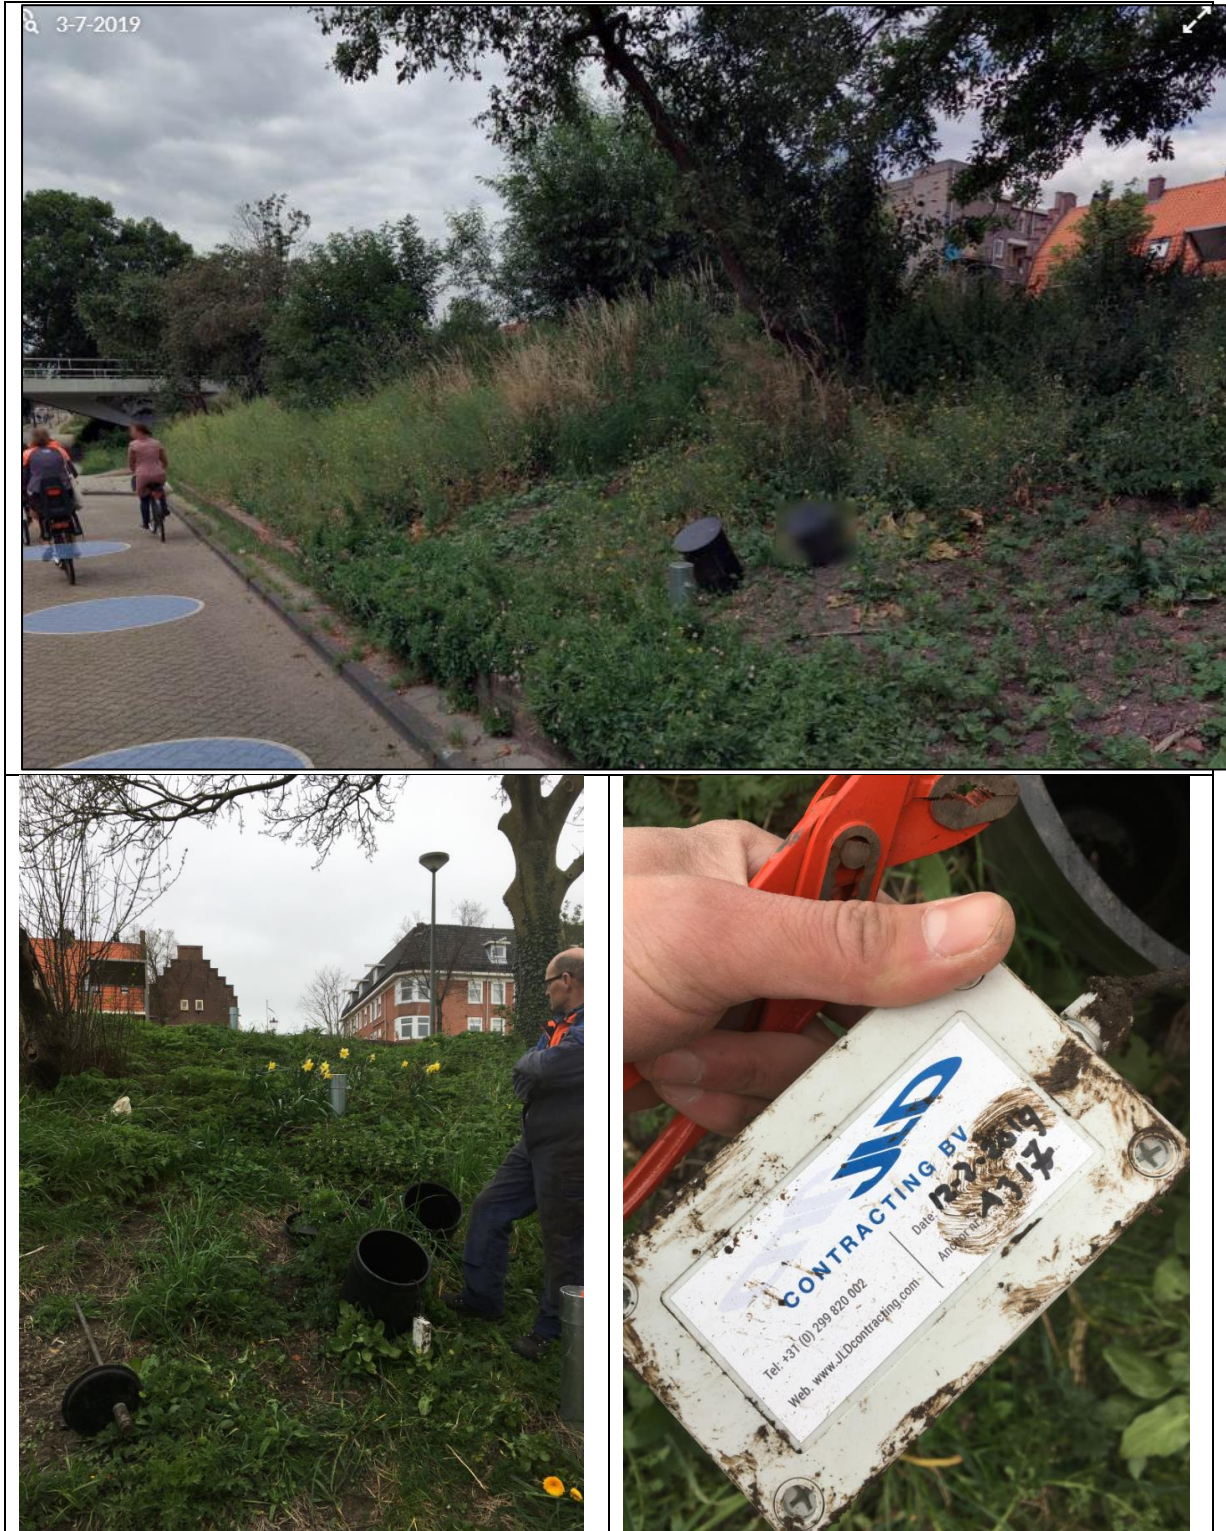
Raai 3: voorbij de Nobelweg en het eerste trappetje vanaf het viaduct/brug.

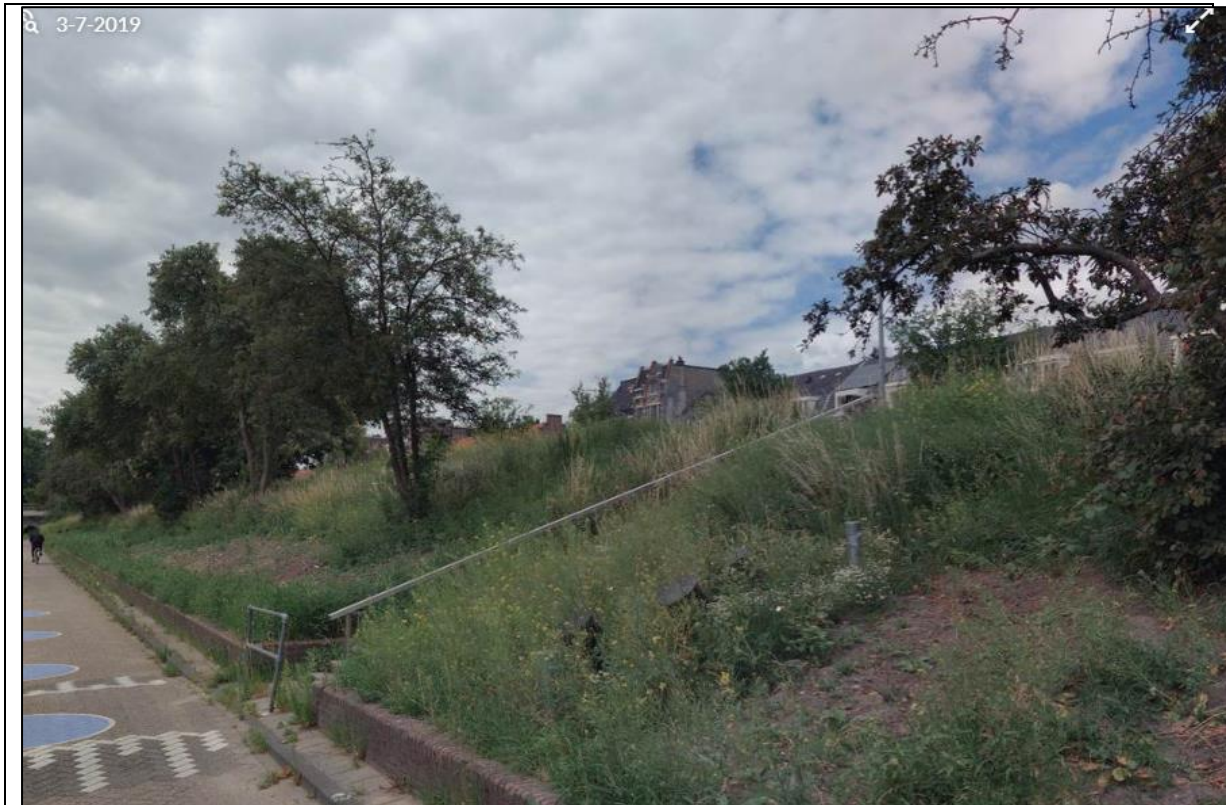
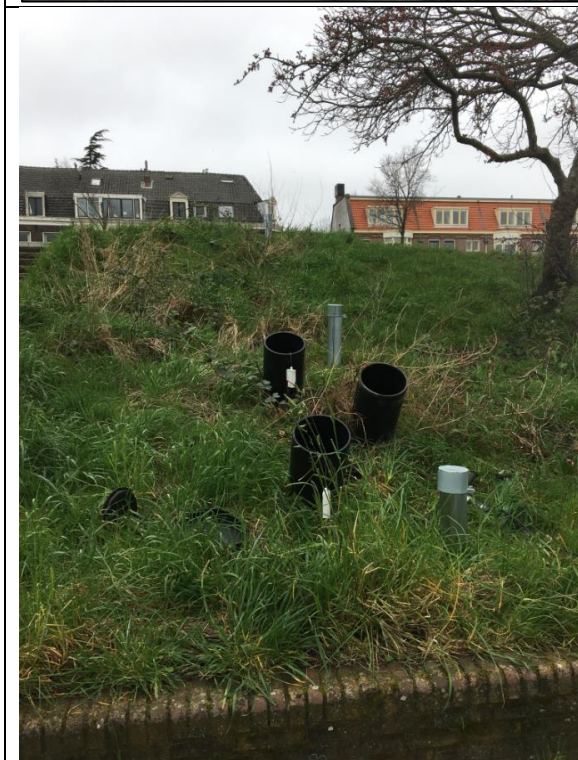
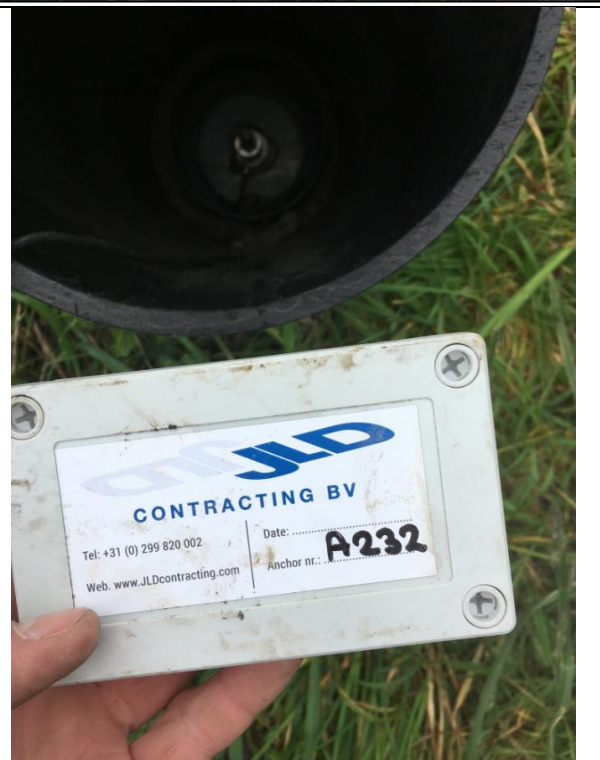
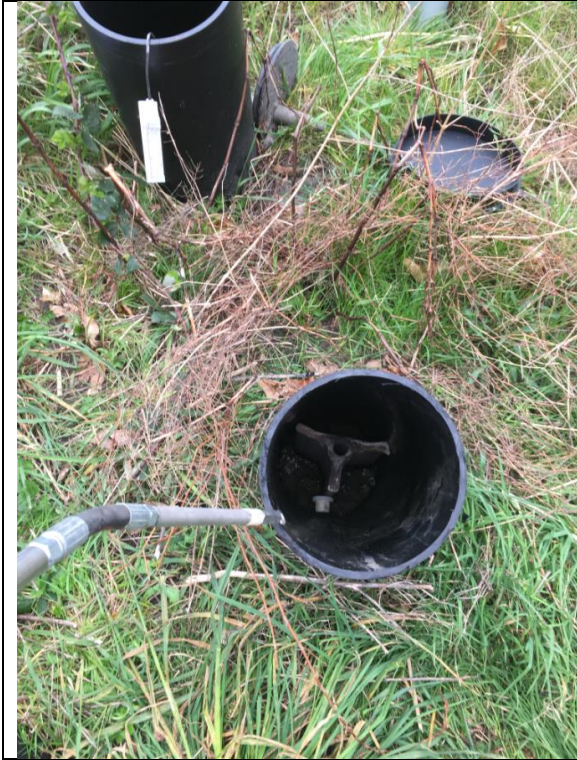
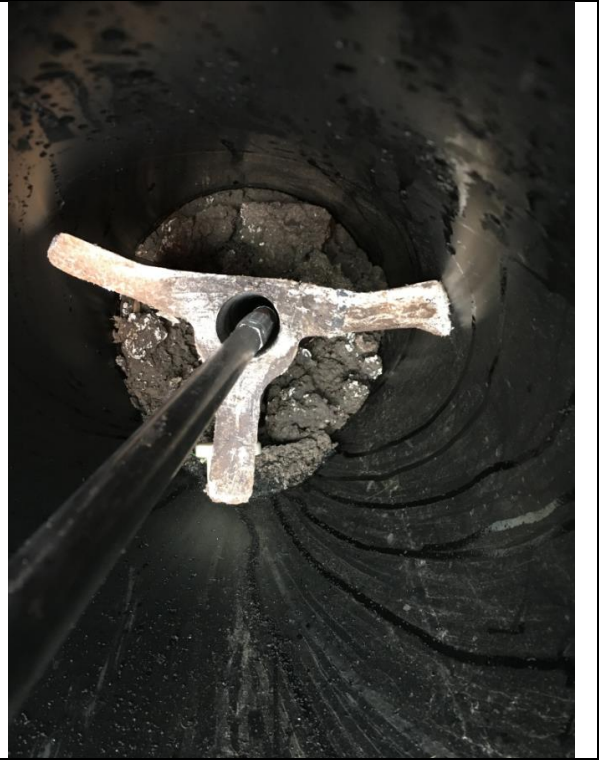
Raai 4, nabij Ringdijk nr 44 C. Vroeger het oude schoolplein, nu woningbouw.
