Feitenrapportage 2020 Q1

**JLD-Dijkstabilisator Watergraafsmeer en
Purmerend**

projectnummer 0413509.104
definitief
5 juni 2020

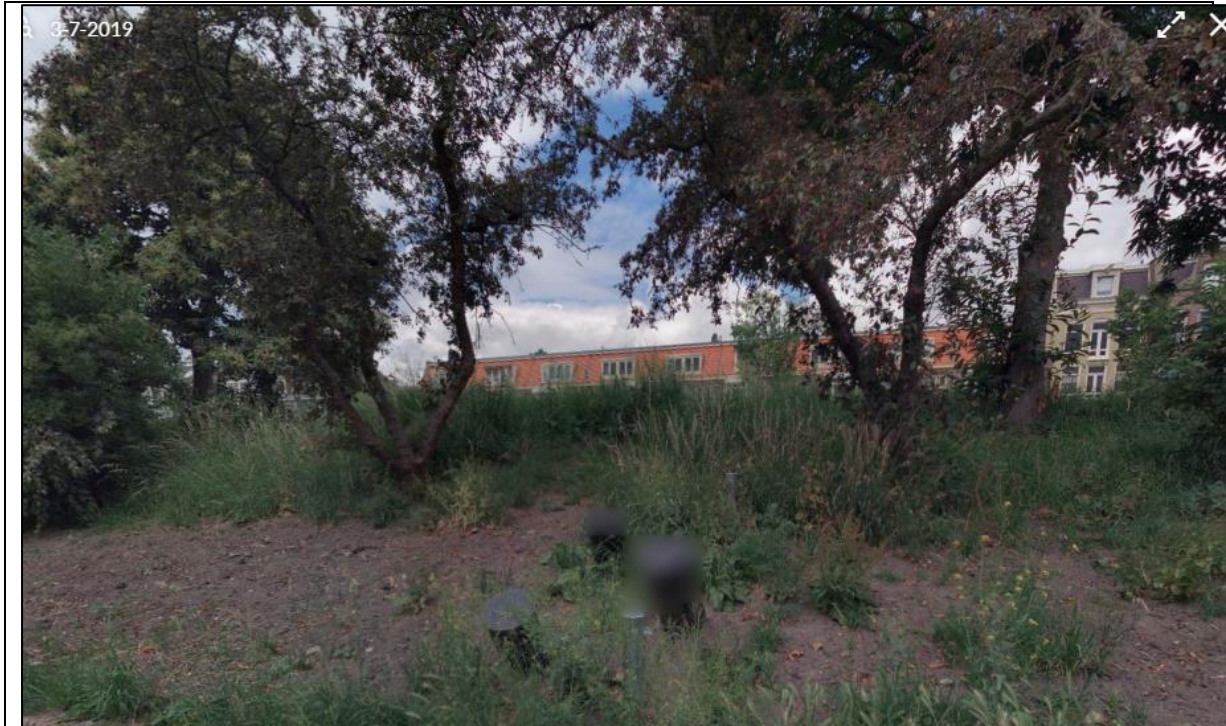
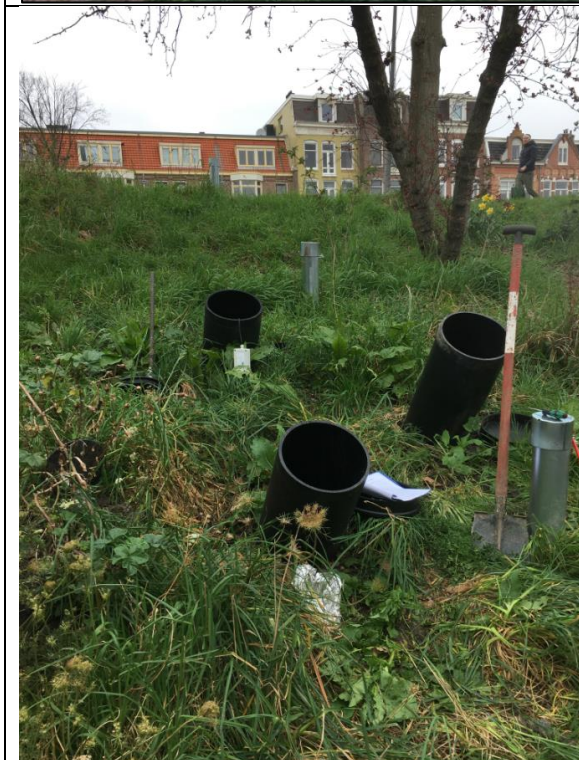
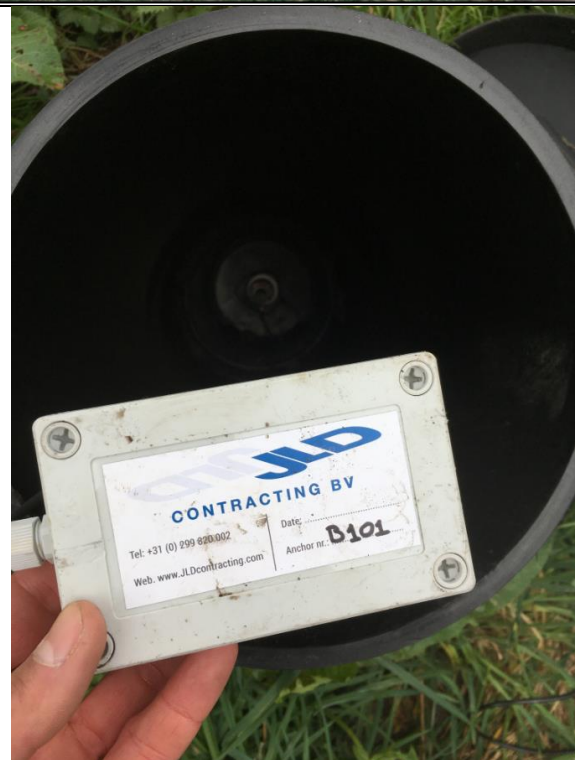
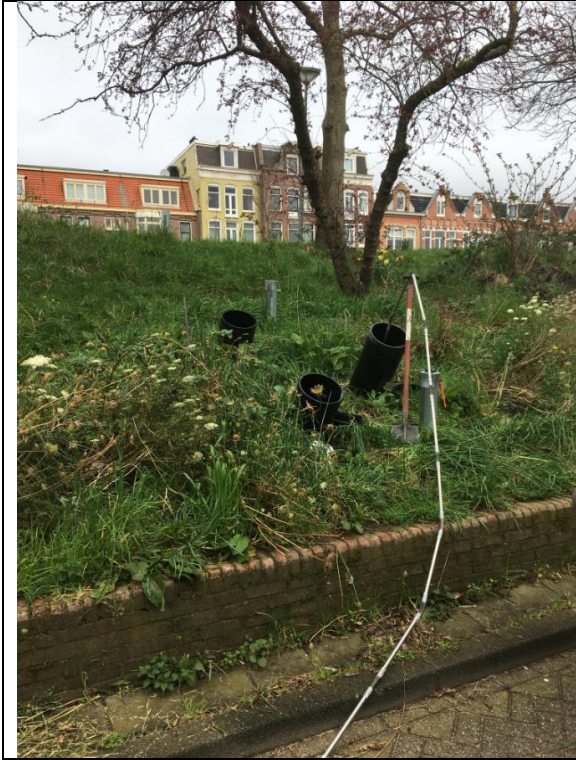
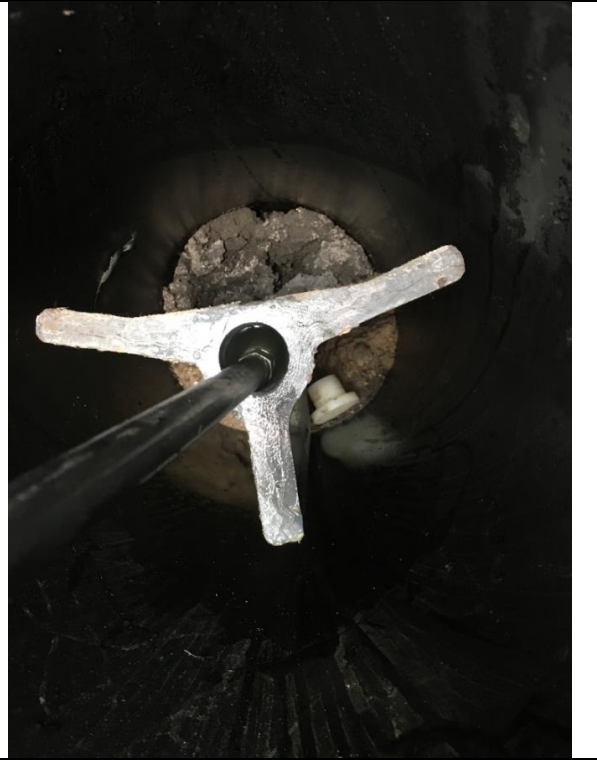
Raai 5: Tegenover Ringdijk nr 41.

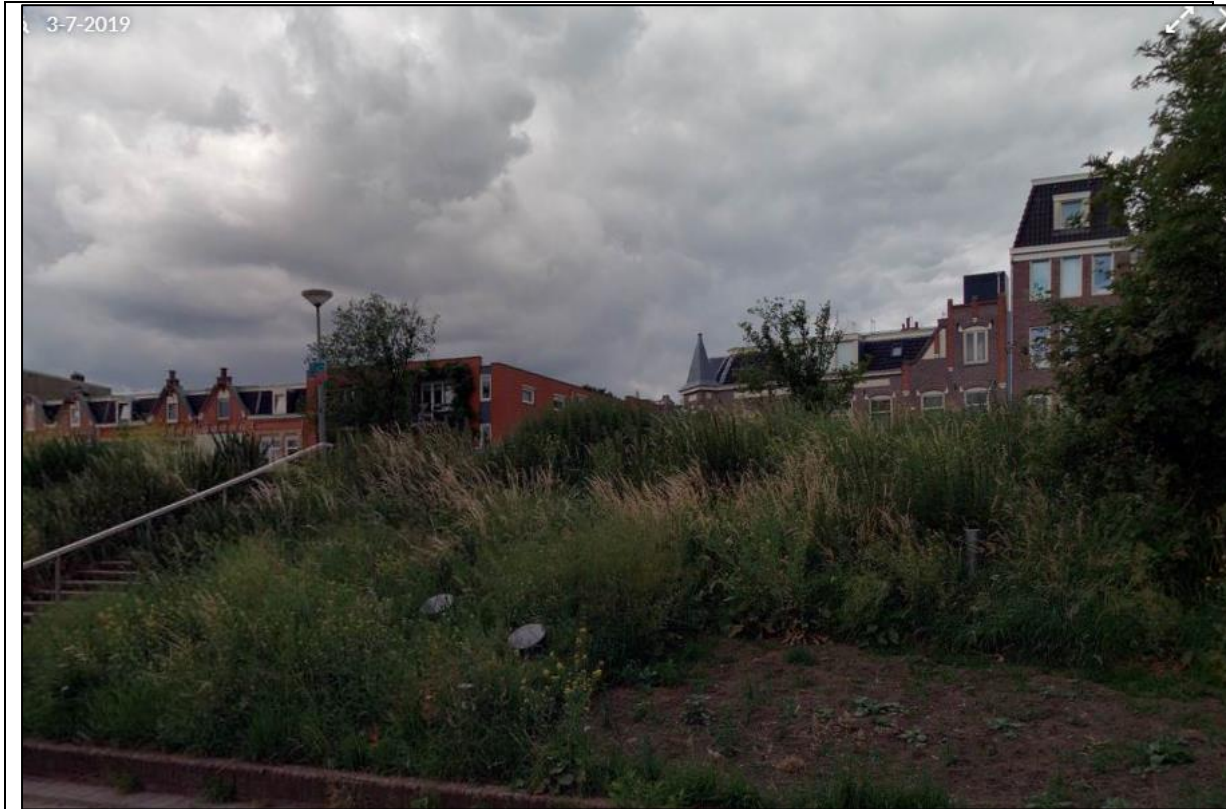
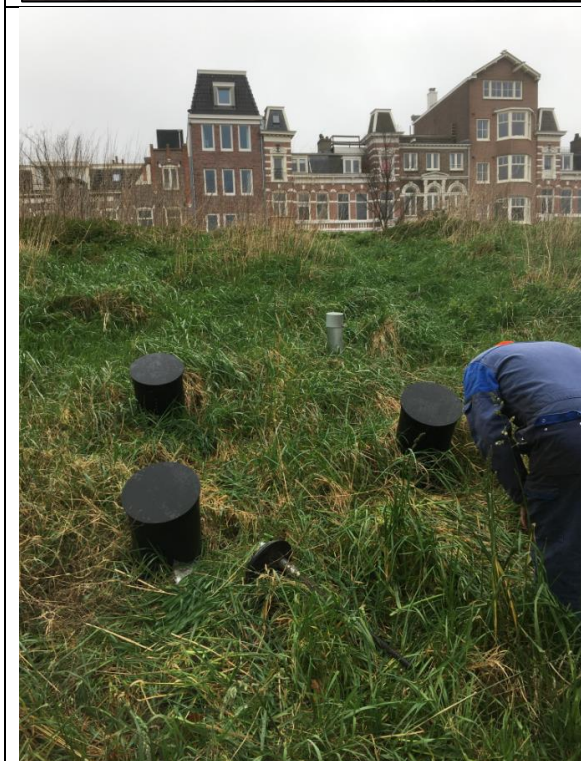
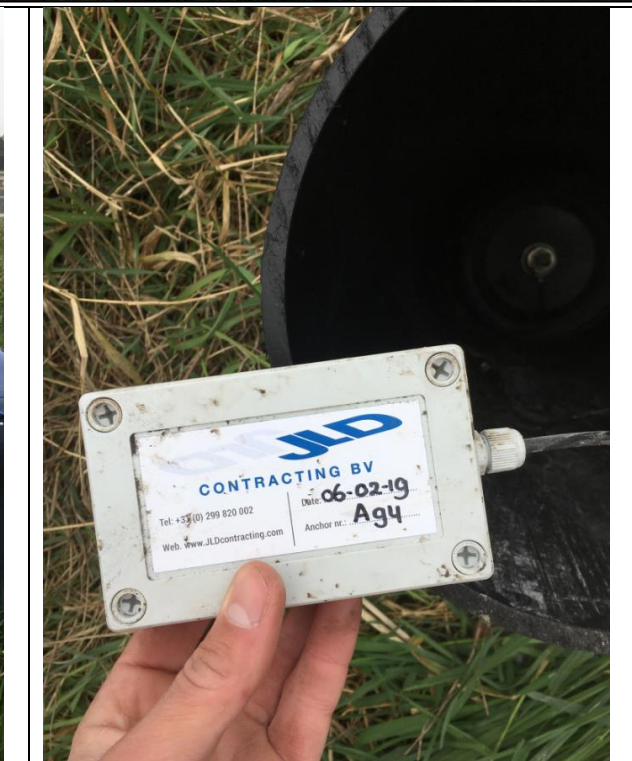
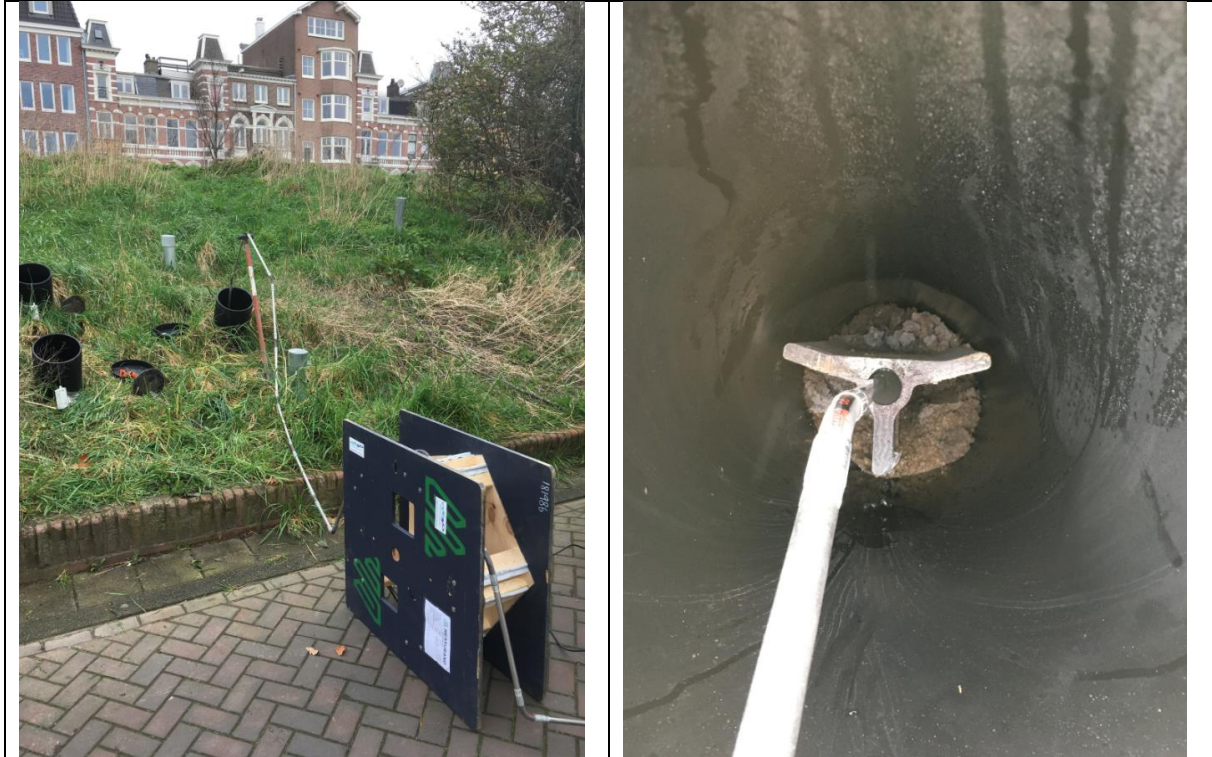
Raai 6: bij de kruising van de Ringdijk met de Willem Beukelstraat.
