Feitenrapportage 2020 Q3

**JLD-Dijkstabilisator Watergraafsmeer en
Purmerend**

projectnummer 0413509.104
definitief
27 oktober 2020

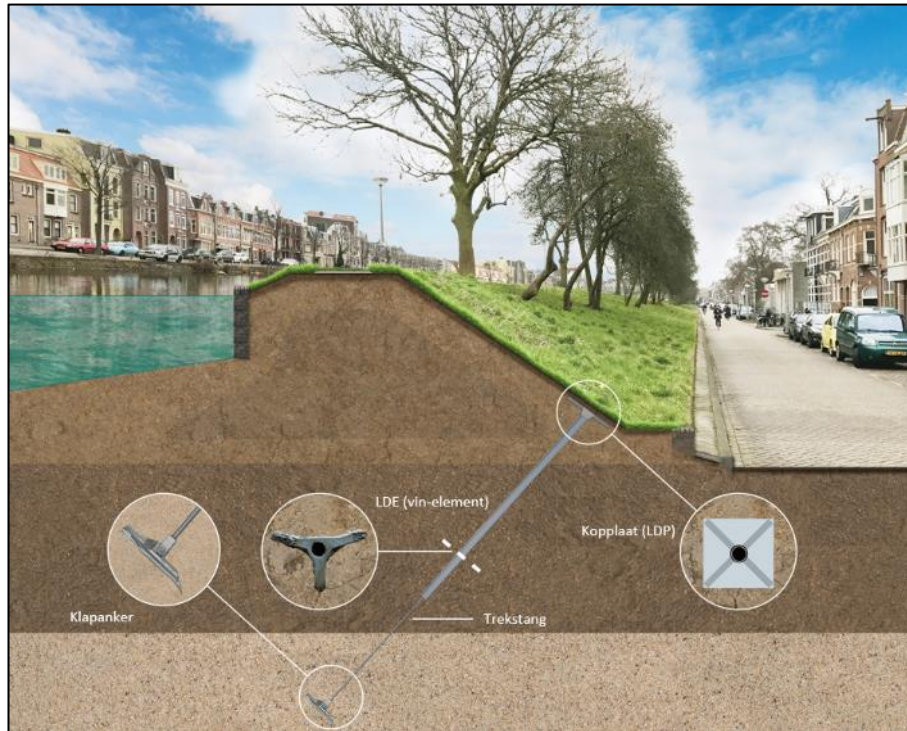
JLD Dijkstabilisator

De JLD-Dijkstabilisator bestaat uit een LDE (vinelement), klapanker, trekstang, kopplaatbout en kopplaat. Het klapanker kan tot in een diepe zandlaag geplaatst worden, waardoor de JLD-Dijkstabilisator kracht ontleent aan verschillende grondlagen. Door het aanbrengen van de voorspanning op de kopplaat wordt het maaiveld onder spanning gezet, terwijl de JLD-Dijkstabilisator via de trekstang en het klapanker kracht ontleent aan de diepe ondergrond. De kopplaat speelt een essentiële rol in de overbrenging van de krachten naar de ondergrond. Het voordeel van de JLD-Dijkstabilisator is dat dit een actief systeem betreft dat geen vervorming van de dijk nodig heeft voordat het in werking treedt.

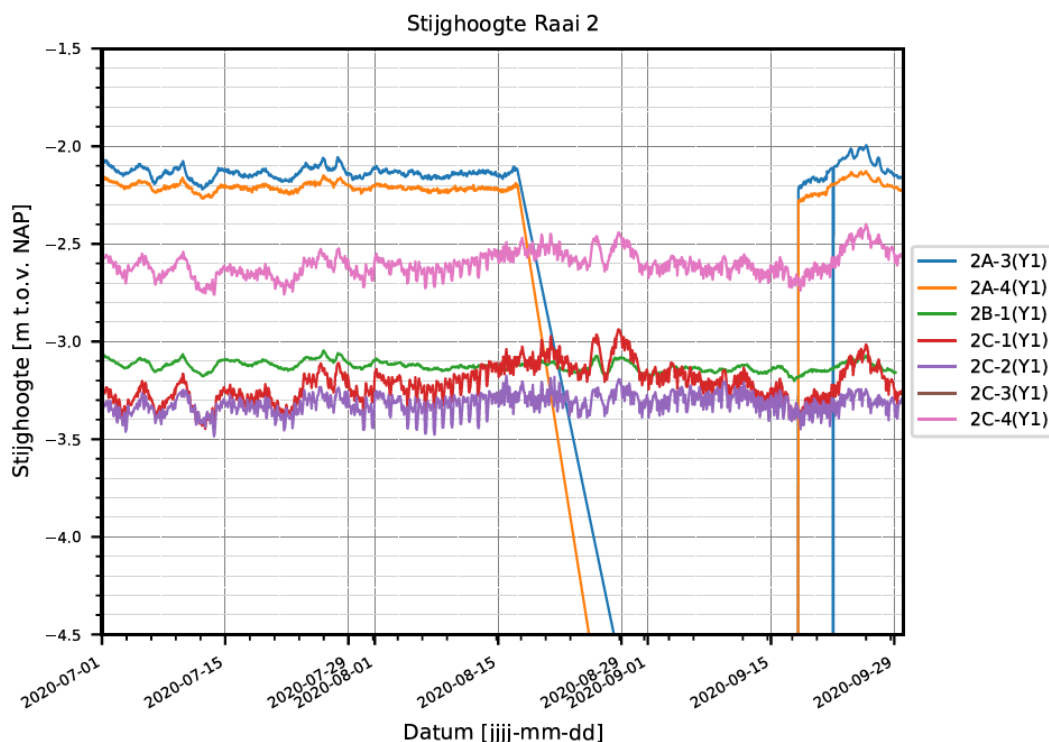
Figuur 3-5 Stijghoogte uitgezet tegen de datum, 01-07-2020 tot 30-09-2020, van raai 2

Opgemerkt wordt dat 2C-1, in de periode van Q2, in juni, een sterke stijging toont. In Q3 zijn de metingen min of meer stabiel en is de waterspanning niet terug gedaald naar de waarden gemeten voor 1 juni. Daarnaast vertoont de data nog steeds een grillig verloop voor de peilbuizen die in het achterland staan, dit betreft de peilbuizen 2C-1, 2C-2 en 2C-4. Het grillige verloop is in minimale mate terug te zien in de kruin, dit betreft de peilbuizen 2A-3 en 2A-4. De fluctuaties zijn niet te zien in de teen van de dijk, peilbuis 2B-1. Er is geen verband te vinden tussen de bodemopbouw en deze fluctuaties. Wel wordt opgemerkt dat de fluctuaties van ca. 6 cm het sterkst terug komen in de wadzandlaag, dit is peilbuis 2C-2. De fluctuaties hebben een terugkeertijd van ca. 24 uur, er is geen verklaring voor dit grillige verloop. Mogelijk kan het door temperatuurverschillen veroorzaakt worden. Daarnaast kan gedacht worden aan een lokale grondwateronttrekking, omdat het grootste effect zichtbaar is bij de peilbuizen in het achterland (C-peilbuizen). Opgemerkt wordt dat het grillige verloop in Q1 is begonnen medio maart, vlak nadat de waterspanningsmeters van de C-peilbuizen enige tijd geen data heeft verzonden. Dit wordt nader geanalyseerd in de jaarrapportage, zie hiervoor hoofdstuk 5.

Tevens wordt opgemerkt dat er data mist van peilbuis 2A-3 en 2A-4 vanaf halverwege augustus tot medio september.

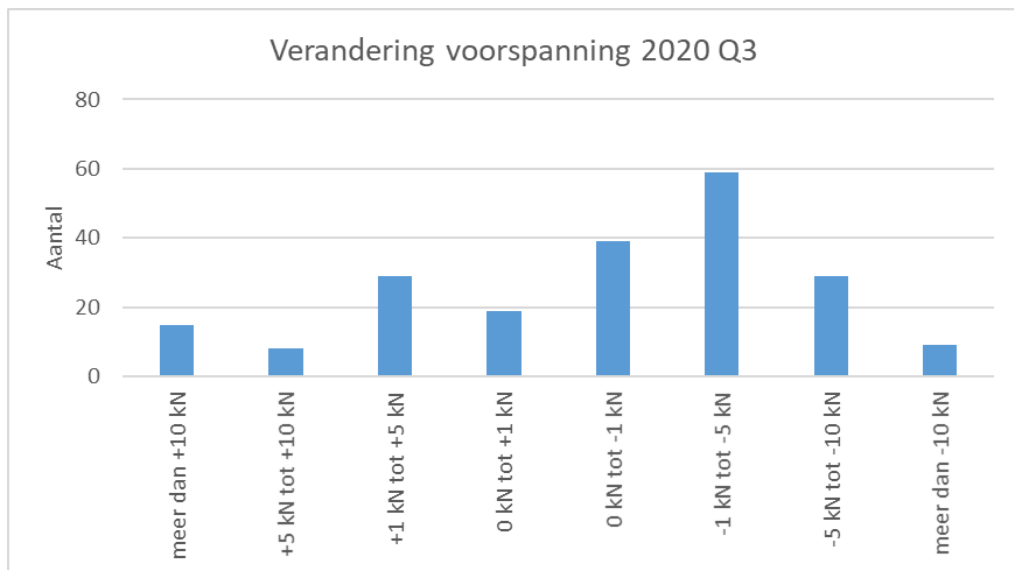
Figuur 3-9 Verandering voorspanning 2020 Q3

In Figuur 3-9 en Tabel 3-6 is de toename en afname opgenomen. Hieruit blijkt dat de spanningstoename/afname per stabilisator divers is. Tevens is de afname in dit kwartaal afgenomen ten opzichte Q3.
