Feitenrapportage 2021 Q1

**JLD-Dijkstabilisator Watergraafsmeer en
Purmerend**

projectnummer 0413509.104
definitief revisie 1
9 juli 2021

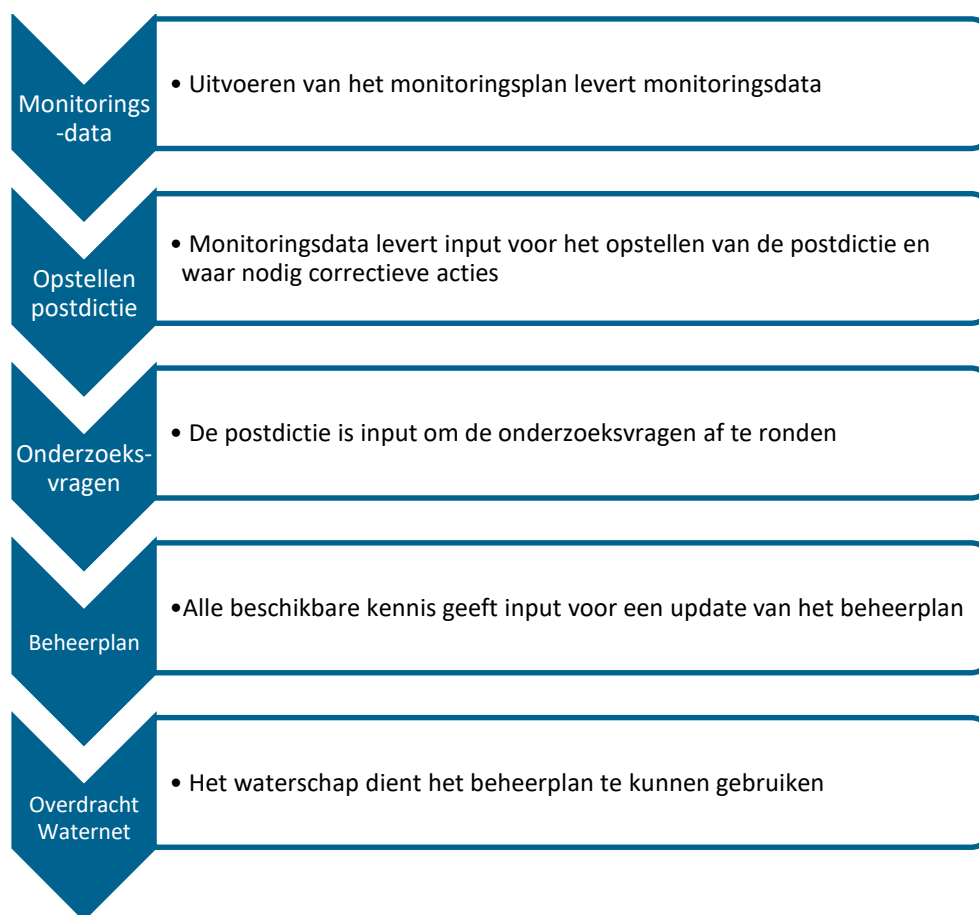
Figuur 2-1 Koppeling tussen doelen werkplan

Om de monitoring gestructureerd te laten verlopen is er een werkplan opgesteld. Het doel van de monitoring is tweeledig, namelijk enerzijds om de benodigde gegevens te verzamelen die nodig zijn om aan het eind van de monitoringsperiode een postdictie uit te kunnen voeren en de onderzoeksvragen aan te vullen. Daarnaast is monitoring van de voorspanning van belang om de veiligheid van de dijk inzichtelijk te houden en eventueel in te kunnen grijpen. Met de, in de postdictie en onderzoeksvragen, opgedane kennis kan aansluitend het beheerplan worden aangescherpt en is een overdracht van het beheerplan naar het waterschap mogelijk. Het werkplan beschrijft per jaar de benodigde werkzaamheden om aan het eind van de monitoringsperiode (5 jaar) de juiste gegevens verzameld te hebben voor de postdictie en het beantwoorden/aanvullen van de onderzoeksvragen. In Figuur 2-1 is dit proces schematisch weergegeven.

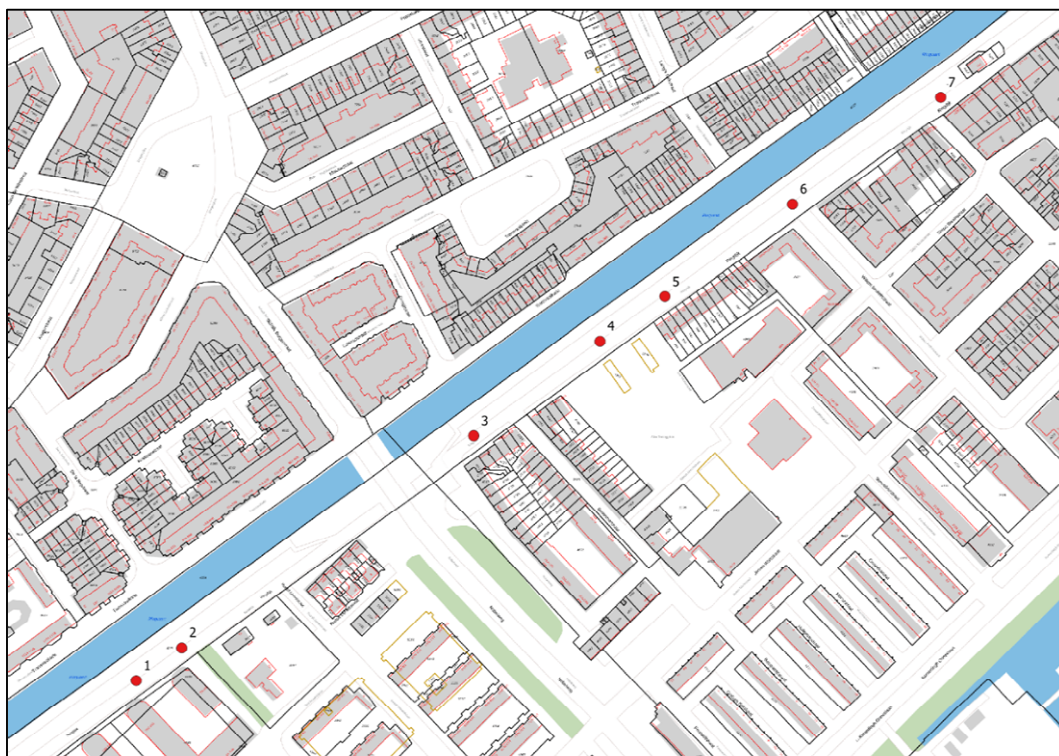
Figuur 1-2: Overzichtssituatie meetlocaties. De dwarsprofielen zijn ingemeten op locatie 1 t/m 7. De kopplaten zijn ingemeten op locatie 2 t/m 6.

De Ringdijk ligt binnen het beheergebied van Waterschap Amstel, Gooi en Vecht. De Ringdijk is onderdeel van de regionale boezemwaterkering (A117_001) langs de Ringvaart van de Watergraafsmeer in Amsterdam. Het projectgebied ligt tussen de Wibautstraat tot de Middenweg en heeft een lengte van circa 600 meter, zie Figuur 1-1. De individuele meetpunten zijn gepresenteerd in Figuur 1-2.

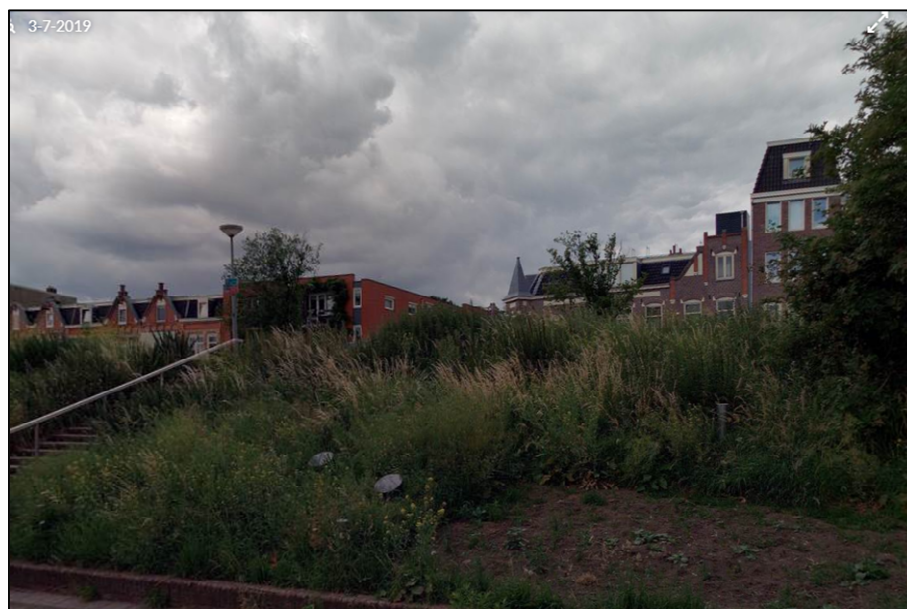
Figuur 3-5: Overzichtsfoto locatie raai 6.

Raai	Stabilisator	X-coördinaat	y-coördinaat	Z [m t.o.v. NAP] 2020	Z [m t.o.v. NAP] 2021
6	B043	123538.746	485197.334	-2,043	-2,127
6	A094	123539.595	485196.246	-2,575	-2,581
