## Feitenrapportage 2021 Q2

**JLD-Dijkstabilisator Watergraafsmeer en  
Purmerend**

projectnummer 0413509.104  
definitief revisie 2  
5 november 2021

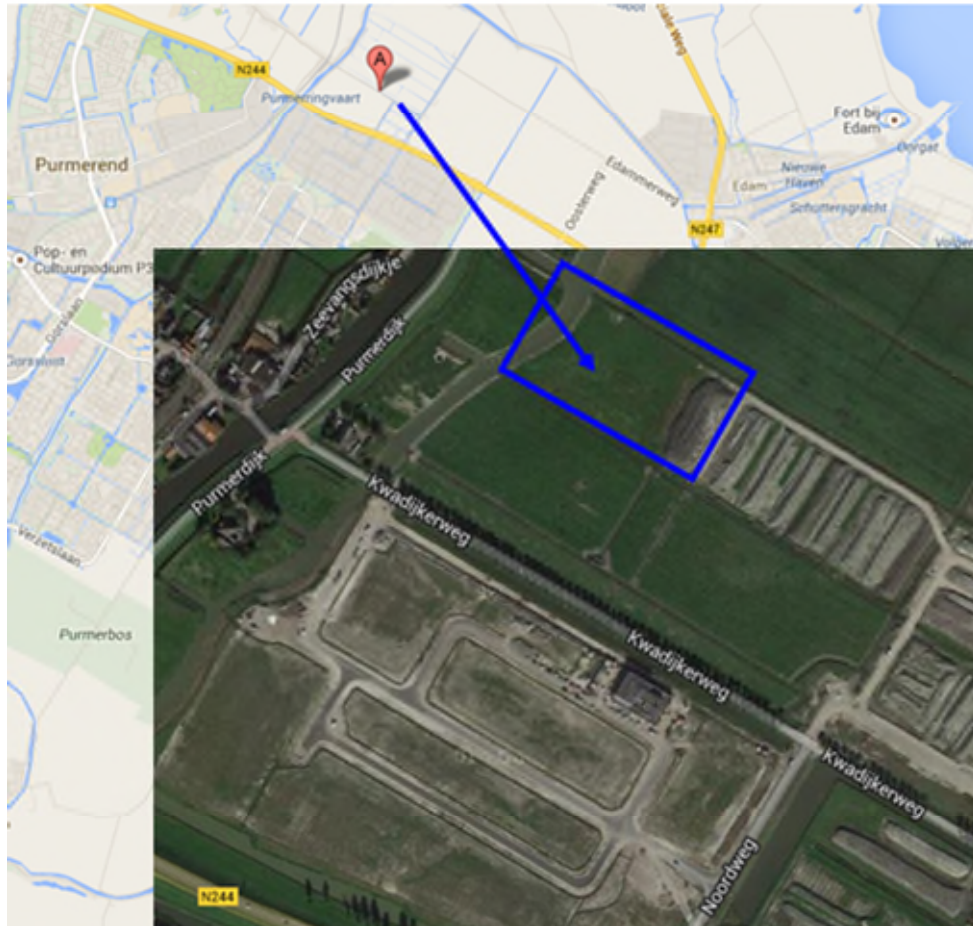
Figuur 1-2: Impressie locatie proeven Purmerend

Figuur 1-2 geeft de locatie weer van de locatie in Purmerend waar de proeven zijn uitgevoerd. De locatie bevindt zich op voormalig bouwland in de gemeente Purmerend. Er is gekozen voor het bouwland in Purmerend als testlocatie voor de voorspanproeven en de monitoring tijdens de monitoringsfase van twee jaar. De proeven zijn medio 2020 afgerond.

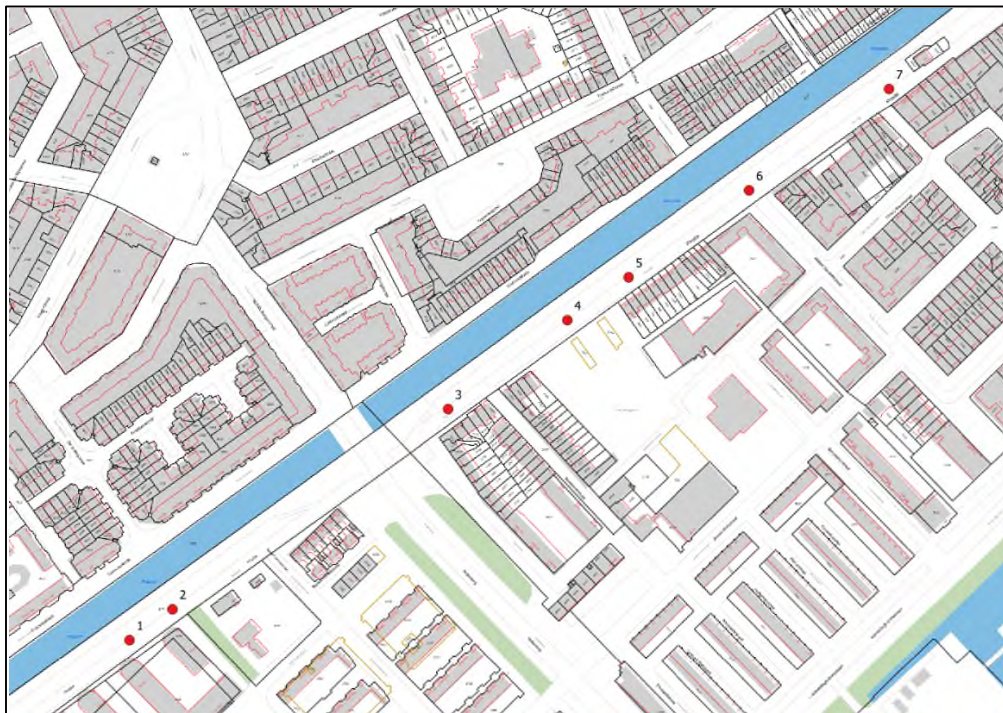
Figuur 3-1: Overzichtssituatie meetlocaties.

Het betreft meetpunt 2 t/m 6 welke zijn gepresenteerd in Figuur 3-1.

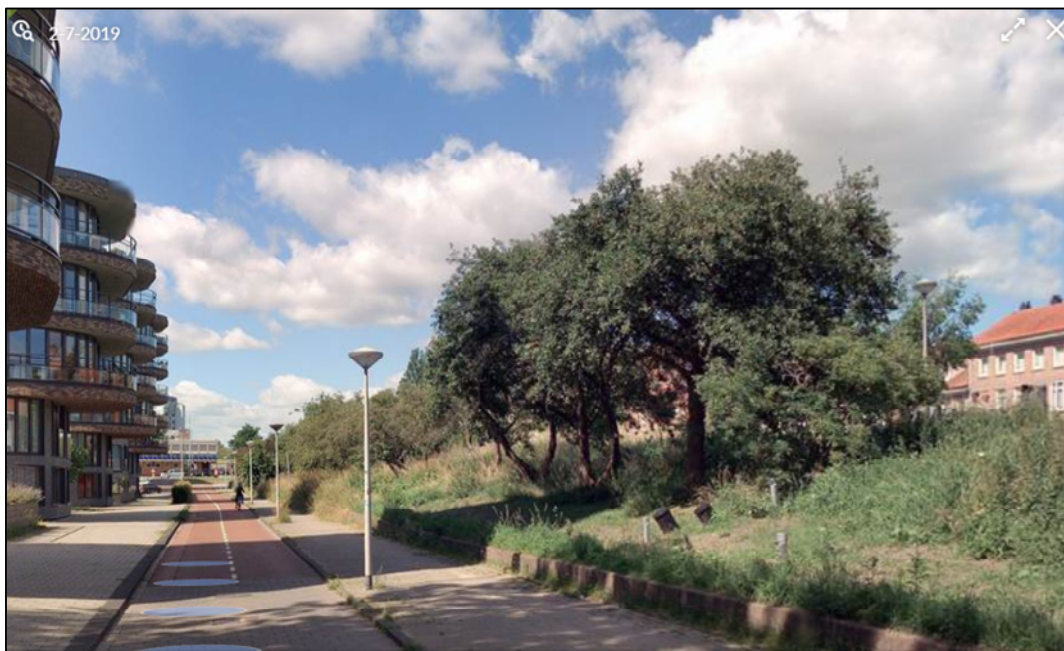
Figuur 3-2: Overzichtsfoto locatie raai 2.

In Figuur 3-2 is een overzichtsfoto van de meetlocatie getoond. In is de initiële vervorming getoond, waarbij de eerste en tweede meting met elkaar zijn vergeleken. In is het verschil tussen meting 1 en een rechte lijn getoond.

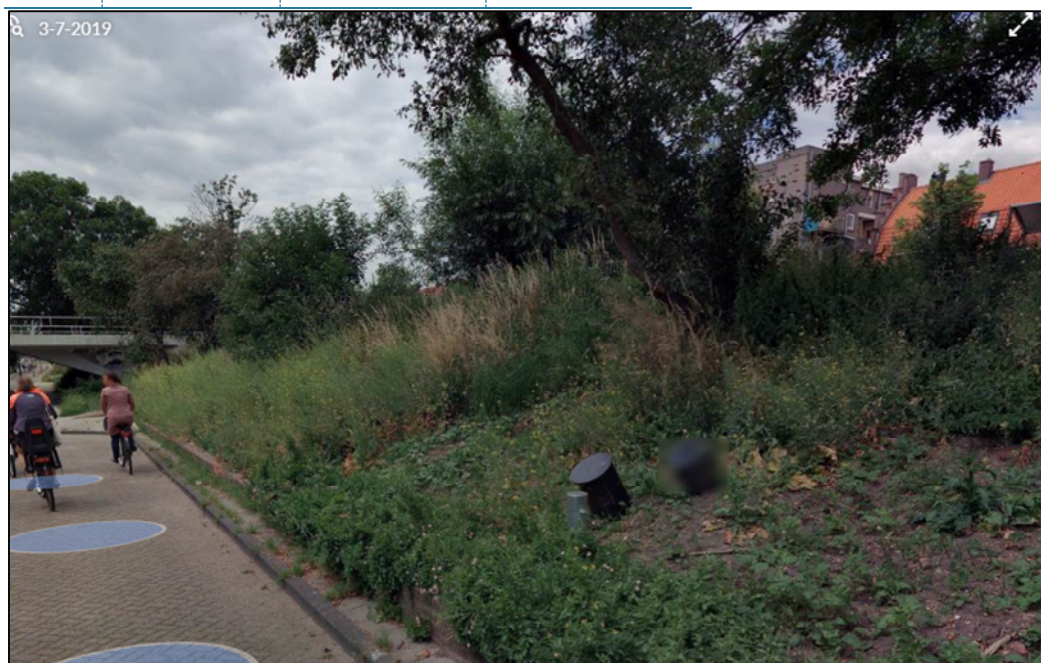
Figuur 3-5: Overzichtsfoto locatie raai 3.

In Figuur 3-5 is een overzichtsfoto van de meetlocatie getoond. In is de initiële vervorming getoond, waarbij de eerste en tweede meting met elkaar zijn vergeleken. In is het verschil tussen meting 1 en een rechte lijn getoond.

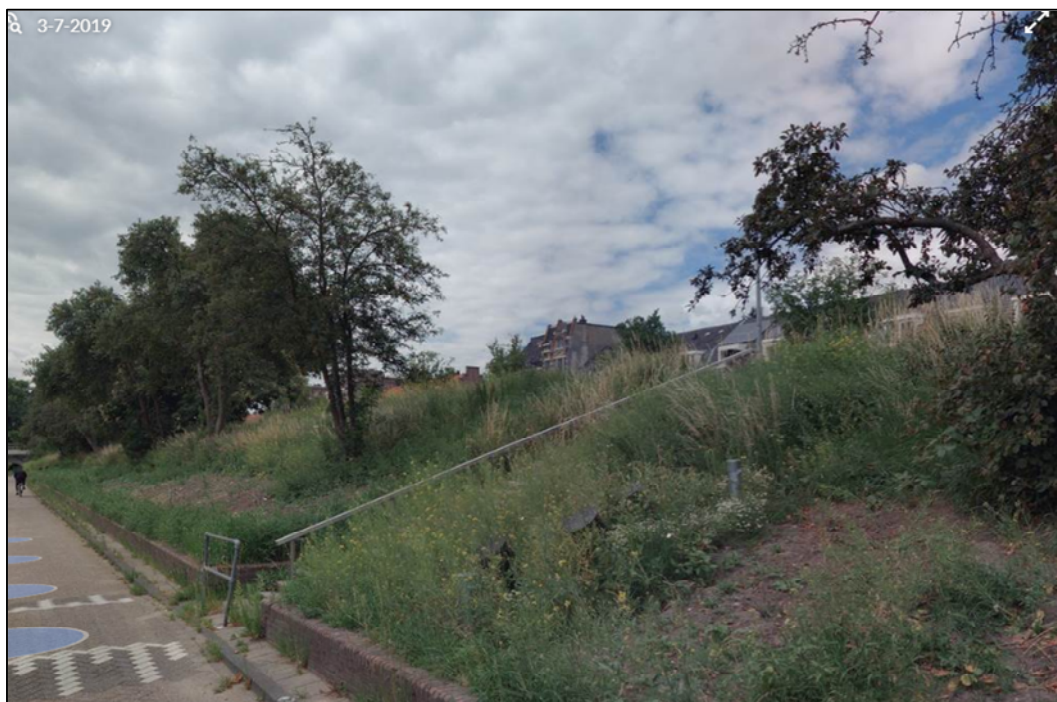
Figuur 3-8: Overzichtsfoto locatie raai 4.

In Figuur 3-8 is een overzichtsfoto van de meetlocatie getoond. In is de initiële vervorming getoond, waarbij de eerste en derde meting met elkaar zijn vergeleken. In is het verschil tussen meting 1 en een rechte lijn getoond.

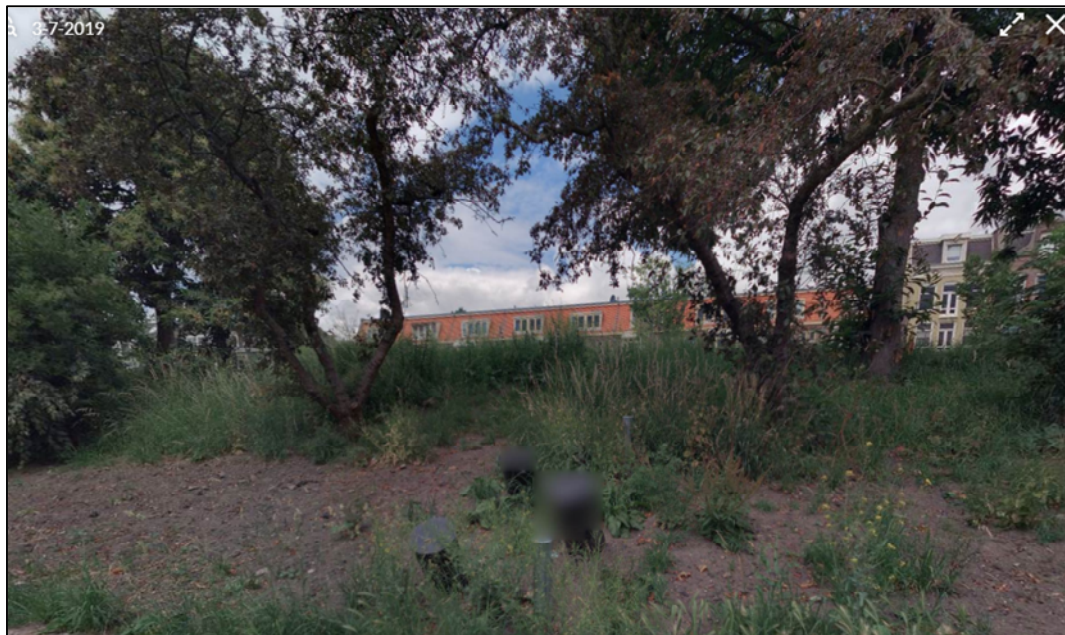
Figuur 3-11: Overzichtsfoto locatie raai 5.

In Figuur 3-11 is een overzichtsfoto van de meetlocatie getoond. In is de initiële vervorming getoond, waarbij de eerste en tweede meting met elkaar zijn vergeleken. In is het verschil tussen meting 1 en een rechte lijn getoond.

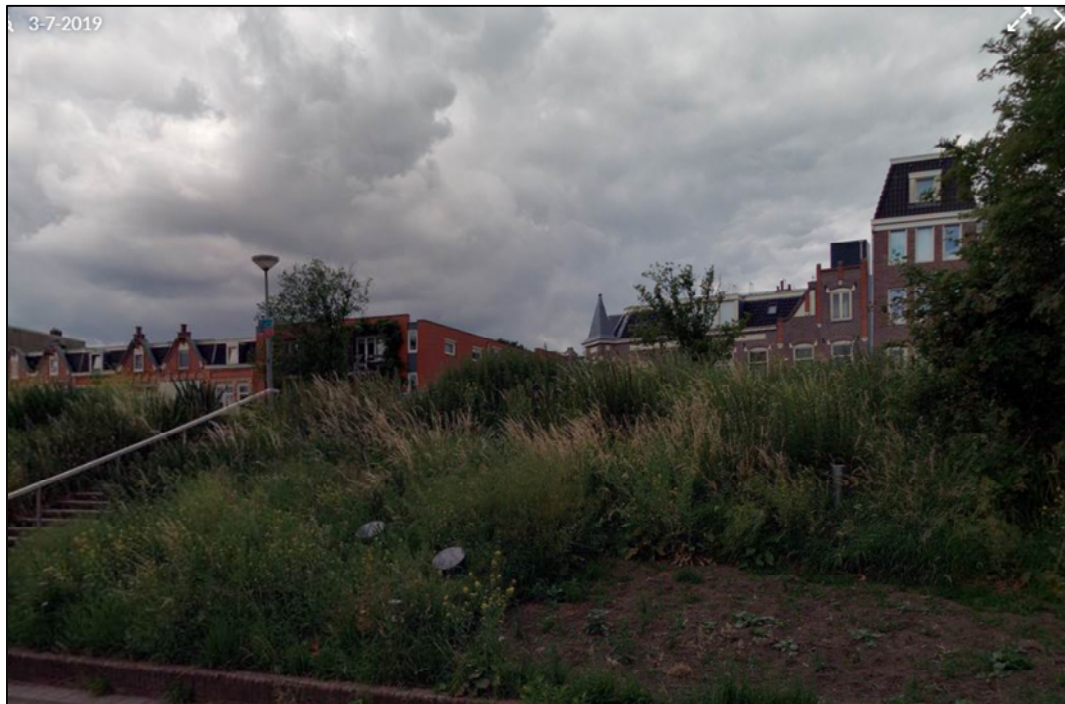
Figuur 3-14: Overzichtsfoto locatie raai 6.

In Figuur 3-14 is een overzichtsfoto van de meetlocatie getoond. In is de initiële vervorming getoond, waarbij de eerste en tweede meting met elkaar zijn vergeleken. In is het verschil tussen meting 1 en een rechte lijn getoond.

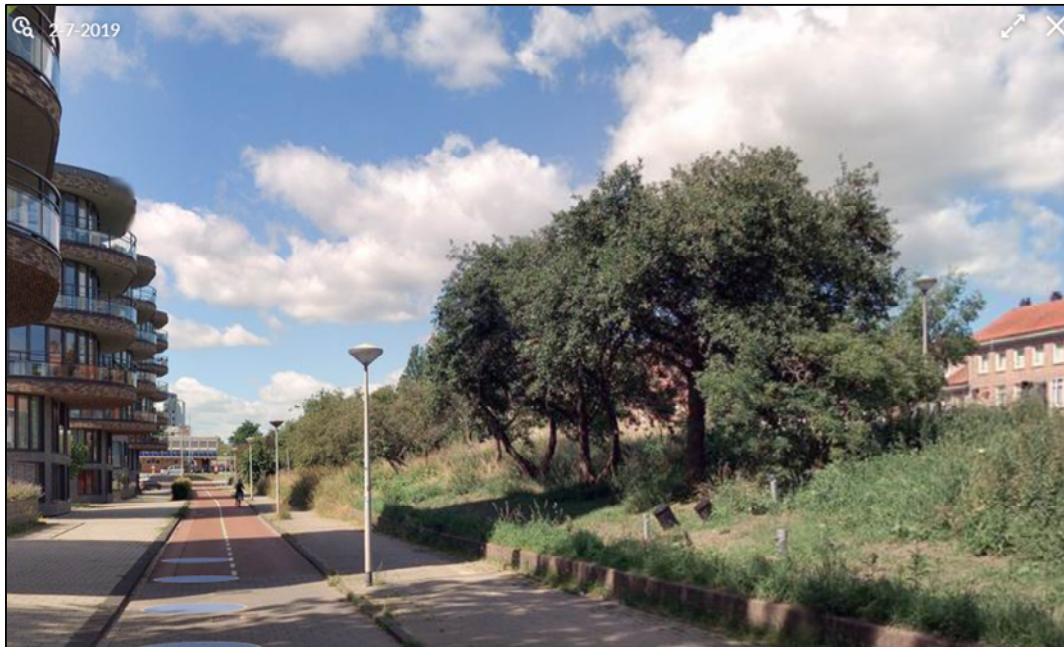
Figuur 2-1: Overzichtsfoto locatie raai 2.

In Figuur 2-1 is een overzichtsfoto van de meetlocatie getoond. In is de initiële vervorming getoond, waarbij de eerste en tweede meting met elkaar zijn vergeleken. In is het verschil tussen meting 1 en een rechte lijn getoond.

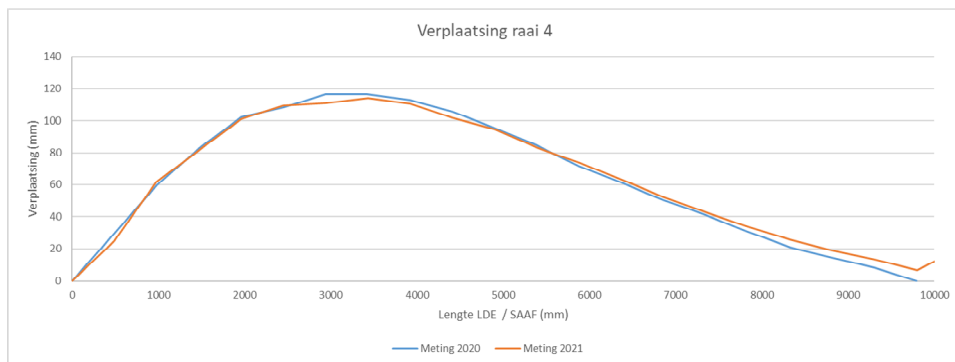
Figuur 2-9: Verschil tussen meting 1 en een rechte lijn. (let op, de horizontale as is in meters, de verticale as in mm)

Figuur 2-8: Initiële positie van de SAAF.

De metingen van 2020 en 2021 leveren een zelfde opbolling op, waaruit kan worden geconcludeerd dat de vervorming gelijk is gebleven.
