Monitoringsrapportage 2021

Watergraafsmeer - JLD-Dijkstabilisator

projectnummer 0413509.101
definitief revisie 2
19 mei 2022

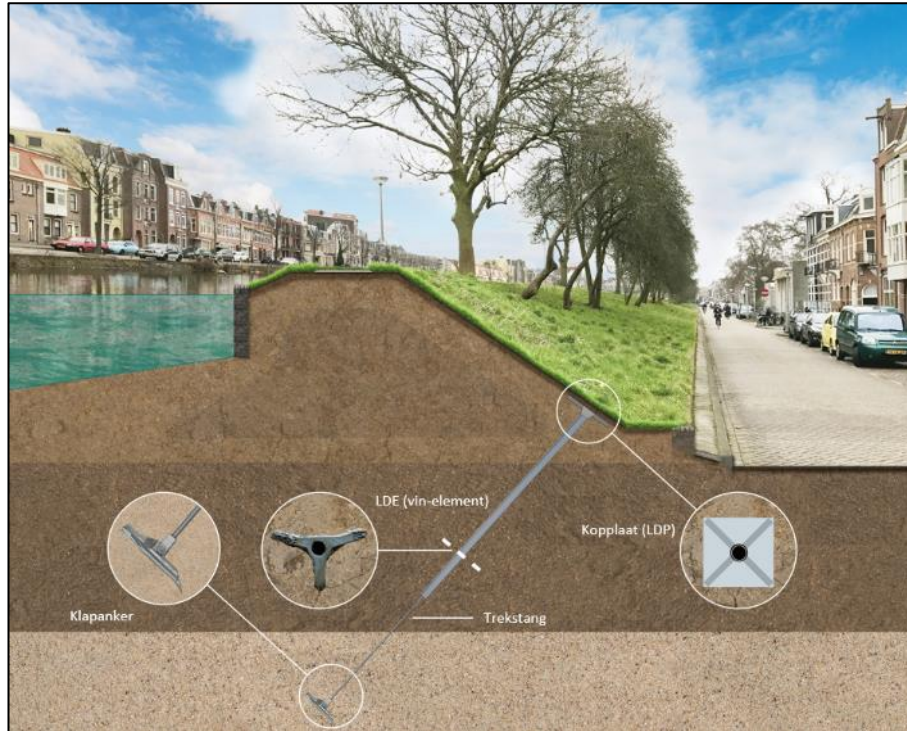
JLD Dijkstabilisator

De JLD-Dijkstabilisator bestaat uit een LDE (vinelement), klapanker, trekstang, kopplaatbout en kopplaat. Het klapanker kan tot in een diepe zandlaag geplaatst worden, waardoor de JLD-Dijkstabilisator kracht ontleent aan verschillende grondlagen. Door het aanbrengen van de voorspanning op de kopplaat wordt het maaiveld onder spanning gezet, terwijl de JLD-Dijkstabilisator via de trekstang en het klapanker kracht ontleent aan de diepe ondergrond. De kopplaat speelt een essentiële rol in de overbrenging van de krachten naar de ondergrond. Het voordeel van de JLD-Dijkstabilisator is dat dit een actief systeem betreft dat geen vervorming van de dijk nodig heeft voordat het in werking treedt.

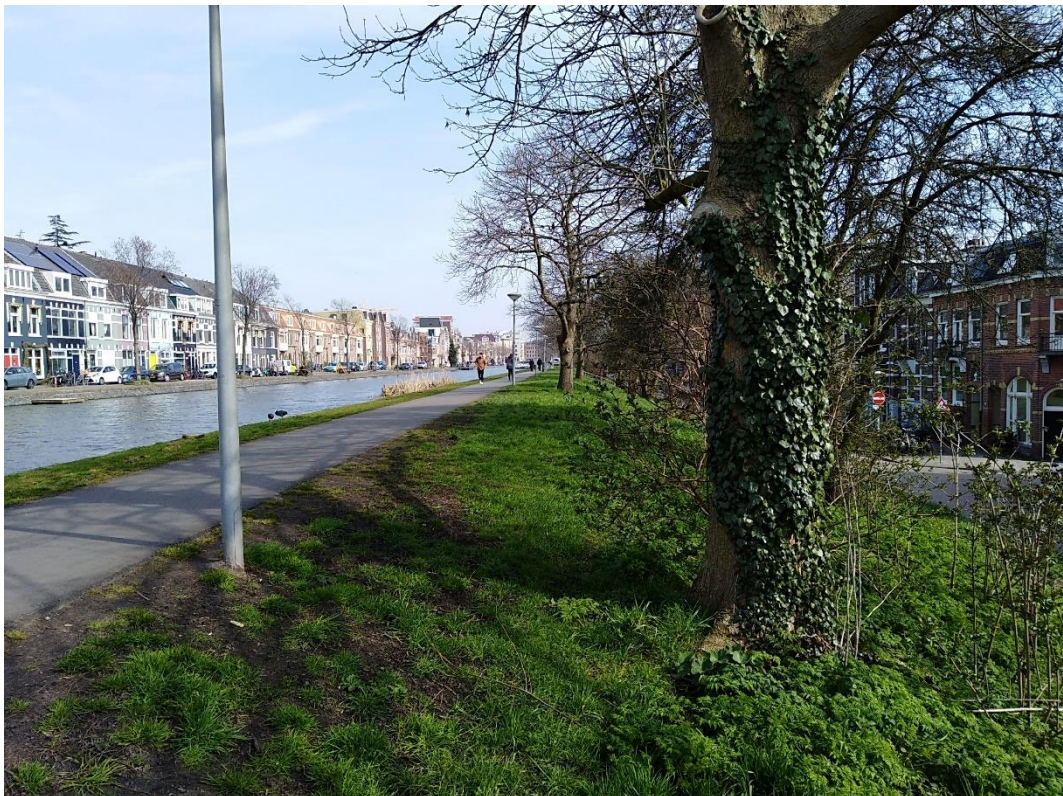
In maart 2021 is tegelijkertijd met de deformatiemeting opnieuw een inspectie uitgevoerd op de Ringdijk. Net als in november van 2020 ligt de waterkering er in goede staat bij. Daarnaast is bij deze inspectie dezelfde schadebeelden gevonden die eerder opgemerkt waren bij de inspectie in juni en november 2020. Langs de kruin staan meerdere grote bomen. Deze bomen hebben in de zomer een grote vraag naar water. Dit resulteert in een zonk rondom de grote bomen (ook al aanwezig voor de dijkversterking, maar een belangrijke constatering i.r.t. de kruinhoogte en het verloop van de dwarsprofielen ter plaatse).

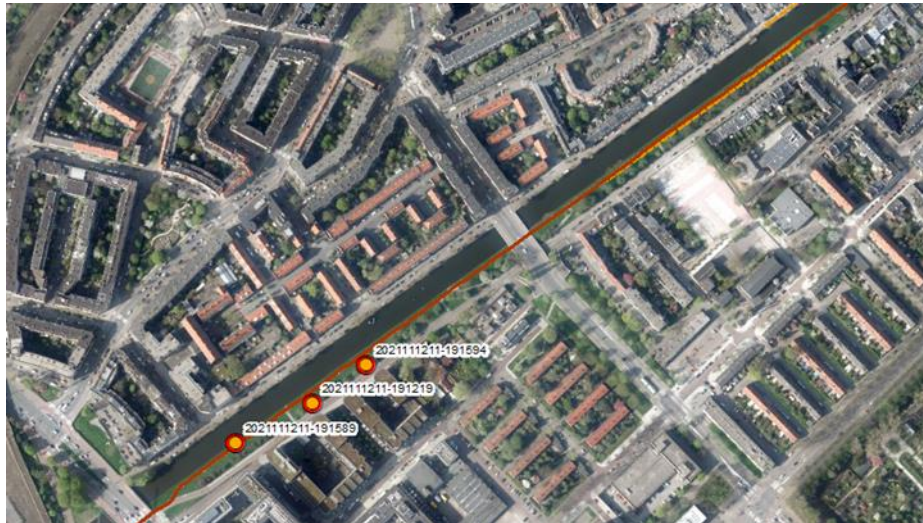
Figuur 4-1 Overzicht locatie waarnemingen

Ook door de beheerorganisatie van Waternet is een inspectie uitgevoerd. Uit deze inspectie komen drie resultaten naar voor (waarvan 2 op de onversterkte dijk). Dit resultaat ligt in lijn met de verwachting.

191594; Spoorvorming door belopen talud
191219; kering niet gemaaid
191589; Betonnen object met lichte zetting schade aan weerszijde

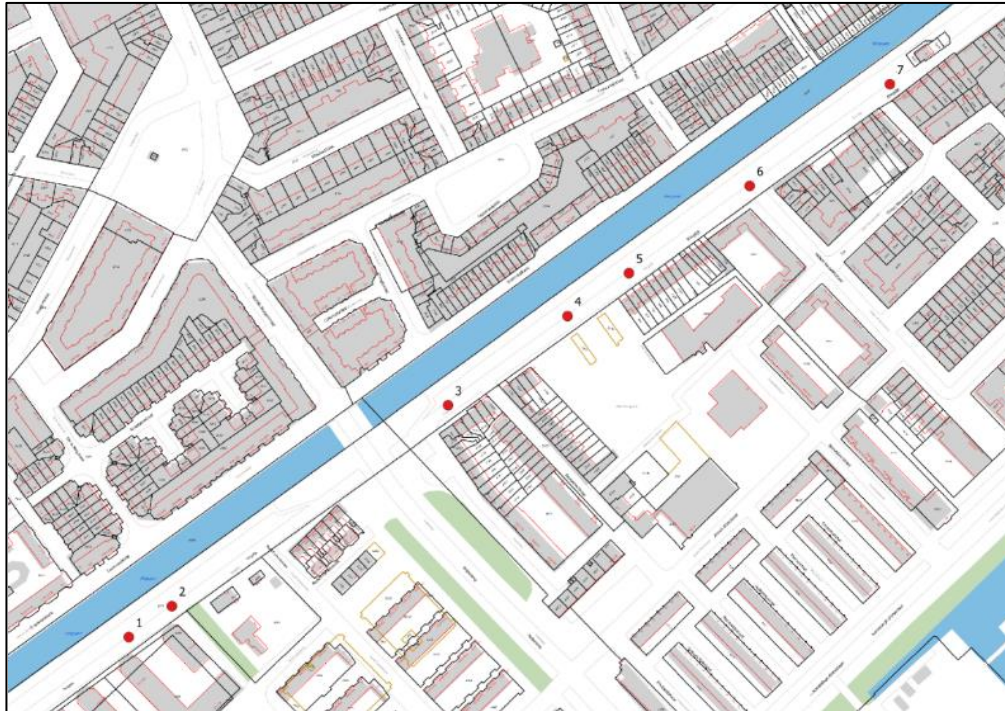
Figuur 4-2: Overzichtssituatie meetlocaties.

Het betreft punten 2 t/m 6 welke zijn gepresenteerd in Figuur 4-2.

In maart 2021 zijn er 5 SAAFmetingen uitgevoerd in 5 raaien in het versterkte dijktraject. Dit betreft raai 2 tot en met 6 in Figuur 4-2.

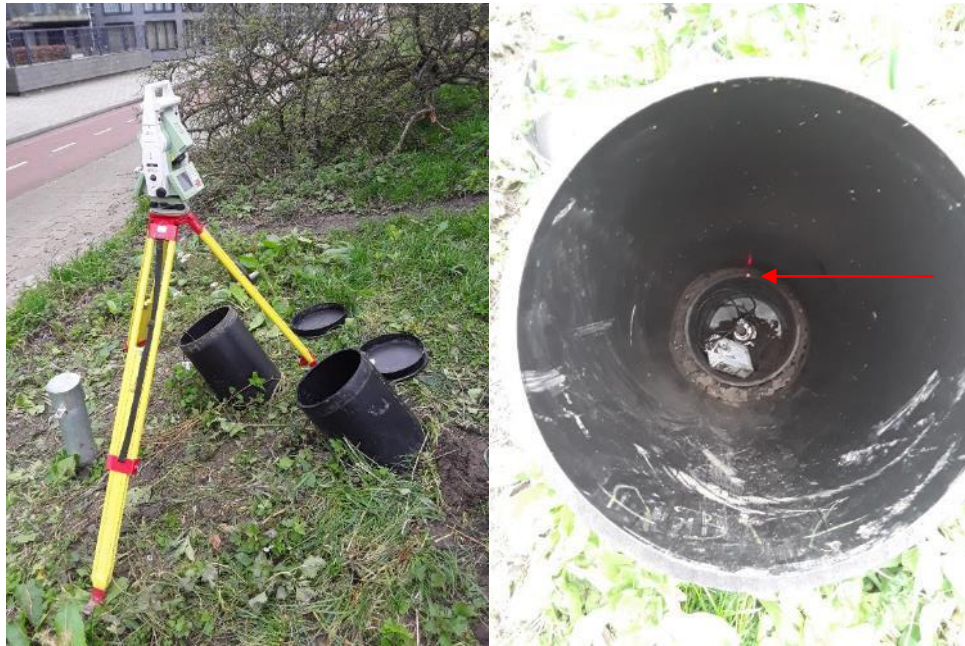
Figuur 4-3 Foto's meetopstelling (links) en de locatie van het meetpunt, zichtbaar door de rode licht van de laser (rechts)

Om de verplaatsing van de kopplaat te monitoren is de bovenkant van de mantelbuis (de pot) ingemeten. Het meetpunt is het midden van de rand van de pot.

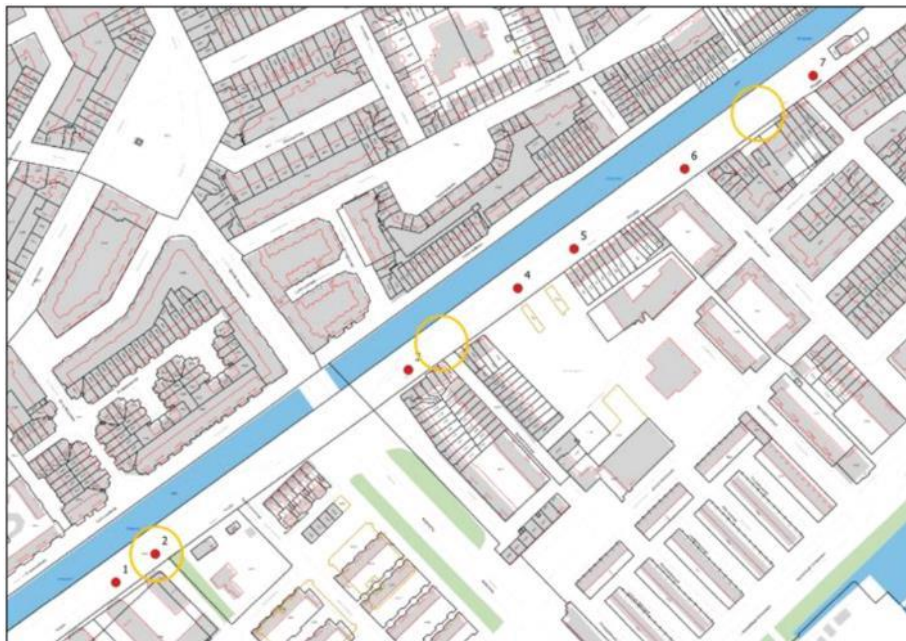
Figuur 4-7 Illustratie locatie nieuwe peilbuisraaien

De peilbuizen staan in de binnenteen (beneden de kopplaat) en één peilbuis ter hoogte van de buitenkruinlijn. De peilbuizen zijn geplaatst op een diepte van circa MV -1,5 m, hierdoor wordt de freatische lijn inzichtelijk van de dijk. De drie raaien zijn verspreid over het projectgebied uitgezet, nabij de huidige raaien. In Tabel 4-5 is een overzicht gegeven van de nieuwe peilbuizen.

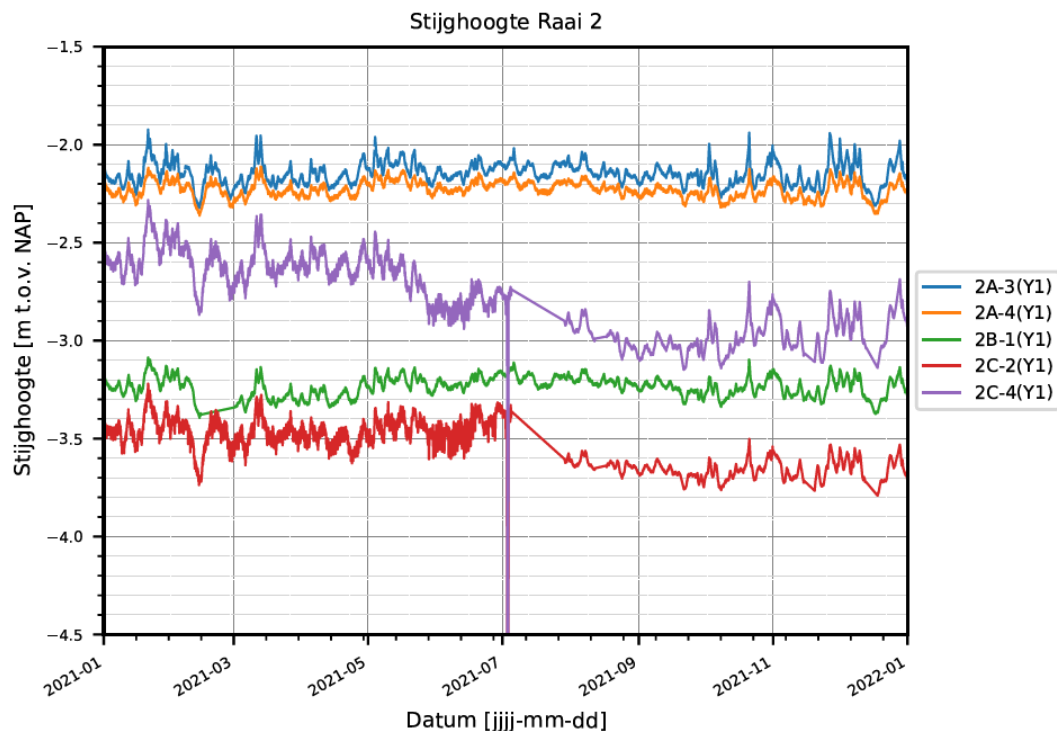
Figuur 4-12: Stijghoogte uitgezet tegen de datum, 01-01-2021 tot 01-01-2022, van raai 2

Daarnaast mist er data van 2B-1 eind februari, medio maart is dit hersteld. Peilbuis 2C-2 en 2C-4 vertoont geen data begin juli tot augustus. Daarna herstellen de metingen zich weer na een lichte daling en een minder grillig verloop.

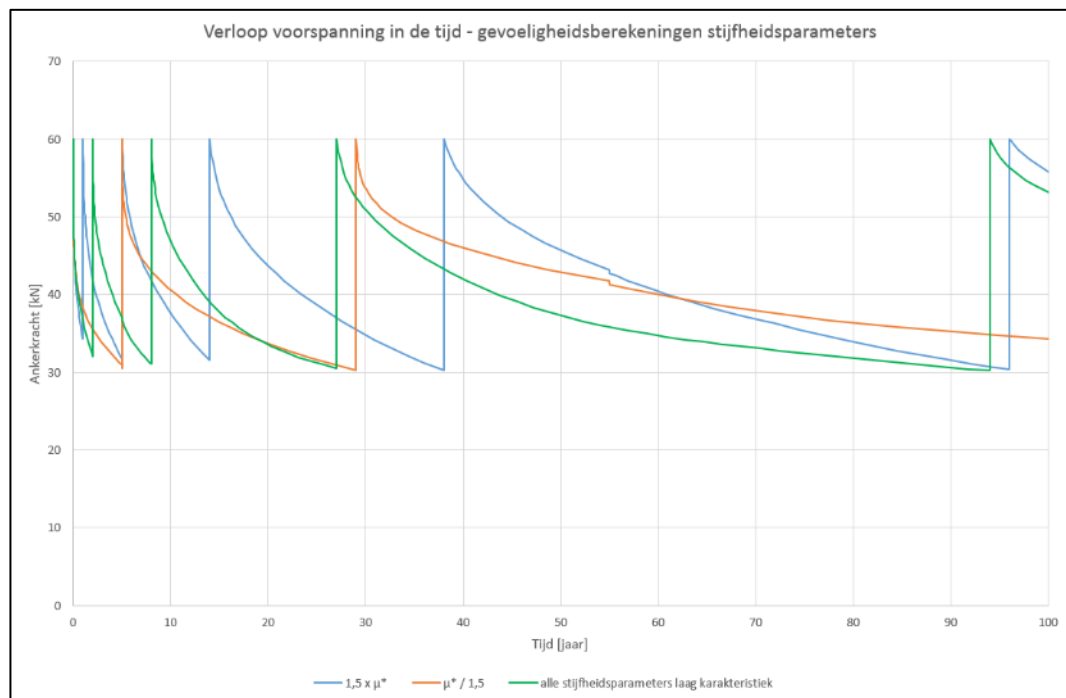
Figuur 4-17 Verloop van de voorspanning in de tijd voor de gevoeligheidsberekeningen op de kruipparameter in SSC op basis van de DO berekeningen.

Hieruit is geconcludeerd dat het waarschijnlijk is dat de ondergrens van 30 kN voor het eerst wordt bereikt na 1 tot 5 jaar.

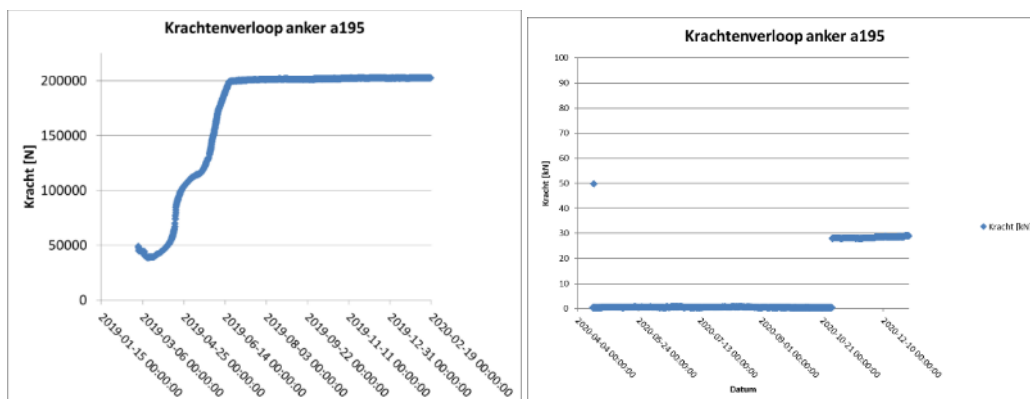
Figuur 4-18 Illustratie weergave krachtverloop buiten meetbereik drukcel. Rechts de voorspanning met in oktober de herstelwerkzaamheden aan de loadcell.

In de maandelijkse analyse van de voorspanning is te zien dat er ankers zijn met een extreem hoge voorspanning (>100.000N). Dit betreft 6 stabilisatoren (A093, A100, A171, A303, A311 en B060), met een voorspanning variërend tussen ca. 109 kN en een extreem hoge voorspanning van ca. 339 kN. Evenals de hoge voorspanningen worden er ook negatieve voorspanningen weergegeven. Dit betreft 9 stabilisatoren, (A033, A109, A122, A169, A392, A433, A452, A465 en A487). Dit zijn geen realistische waarden. De weergegeven voorspanning wijkt af van de daadwerkelijk aanwezige voorspanning. De oorzaak is dat er een defect aanwezig is in (de bekabeling van) de loadcell. In de analyse zijn dergelijke waardes meegenomen en gemarkeerd, als: niet realistisch of buiten meetbereik, zie Figuur 4-19 t/m Figuur 4-21. Ter illustratie is in onderstaand figuur het krachtverloop van anker a195 weergegeven, die in het verleden een extreem hoge voorspanning had.

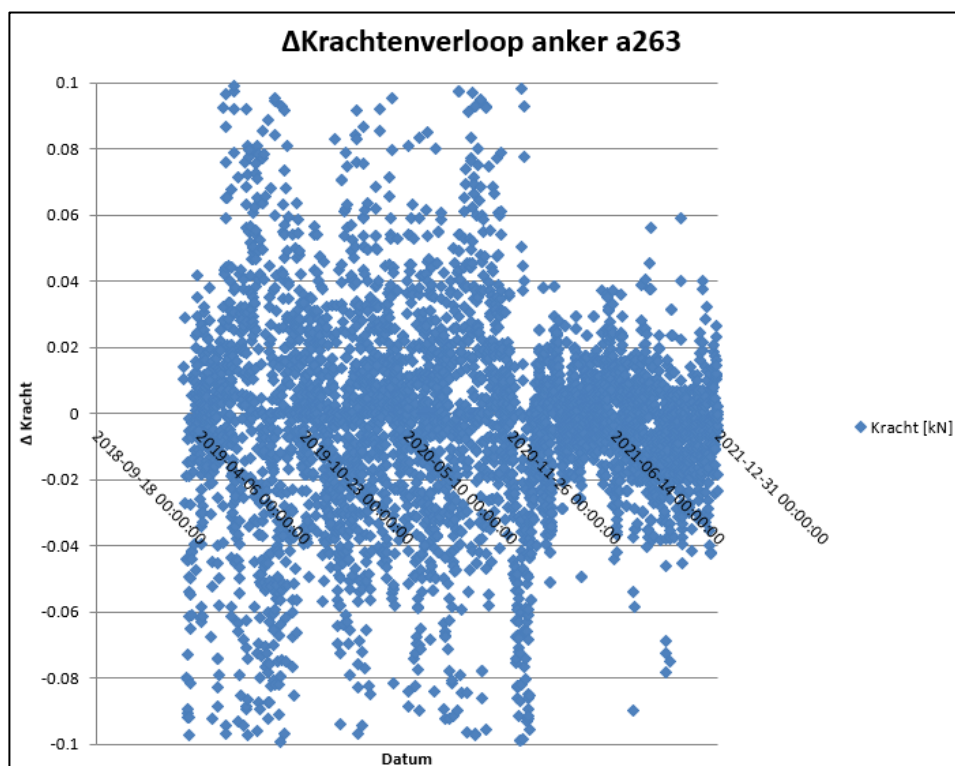
Figuur 5-4: Delta kracht versus datum

Er is onderzocht of er een correlatie aanwezig is tussen de temperatuur en de voorspanning. Deze lijkt niet aanwezig te zijn. Als voorbeeld is anker a263 uitgelicht. In Figuur 5-4 en Figuur 5-5 is de kracht en temperatuur uitgezet over de afgelopen periode. Er is geen direct verband te zien tussen de stijging of daling van de temperatuur vergeleken met de voorspanning, ook niet ten opzichte van de delta voorspanning (de toe of afname per meetmoment). Het is nog steeds mogelijk dat er een verband is, maar dat dit verband niet zichtbaar is doordat andere invloeden (bodemgesteldheid, neerslag, grondwaterstand) een significant groter effect hebben.

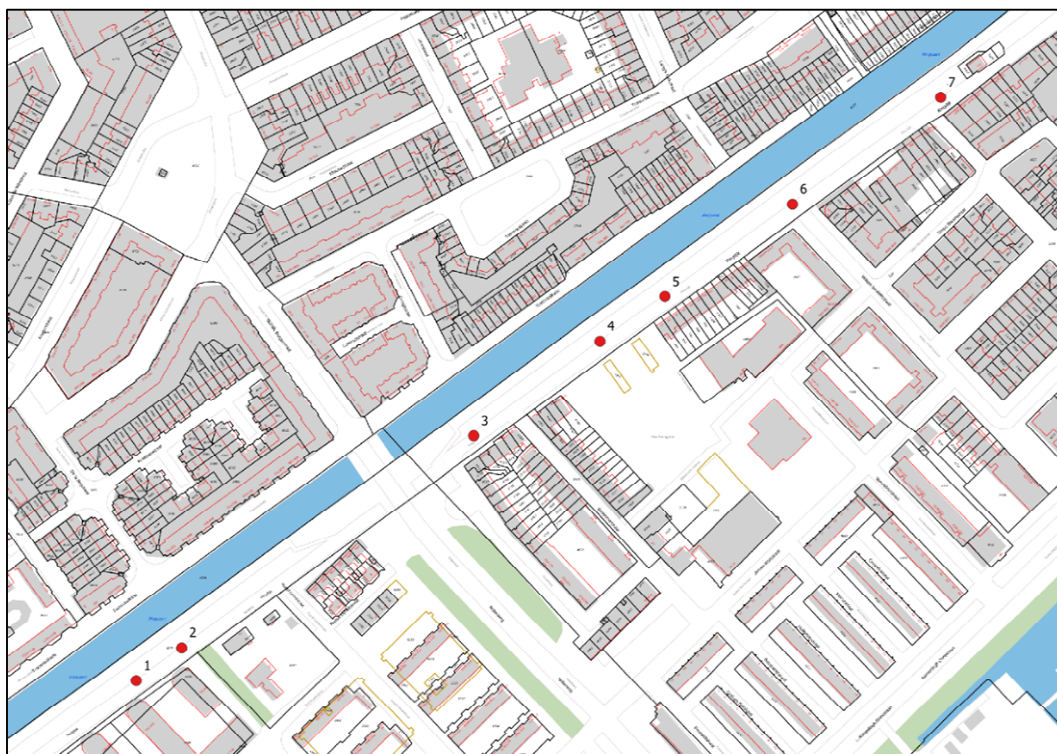
Figuur 1-2: Overzichtssituatie meetlocaties. De dwarsprofielen zijn ingemeten op locatie 1 t/m 7. De kopplaten zijn ingemeten op locatie 2 t/m 6.

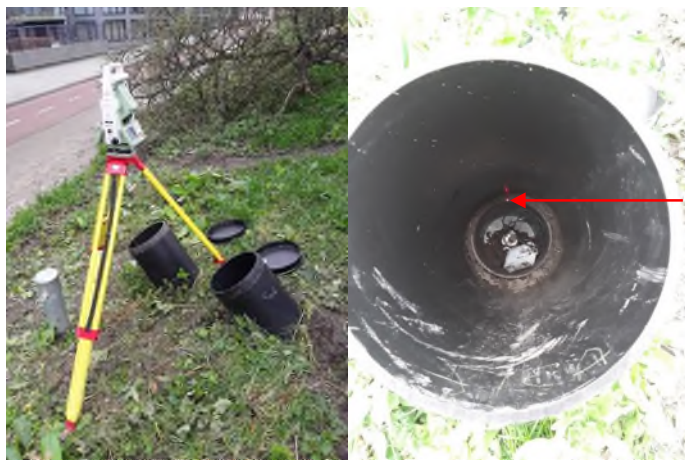
Om de verplaatsing van de kopplaat te monitoren is de bovenkant van de mantelbuis (de pot) ingemeten. Het meetpunt is het midden van de rand van de pot.

Figuur 2-1 Foto's meetopstelling (links) en de locatie van het meetpunt, zichtbaar door het rode licht van de laser (rechts)

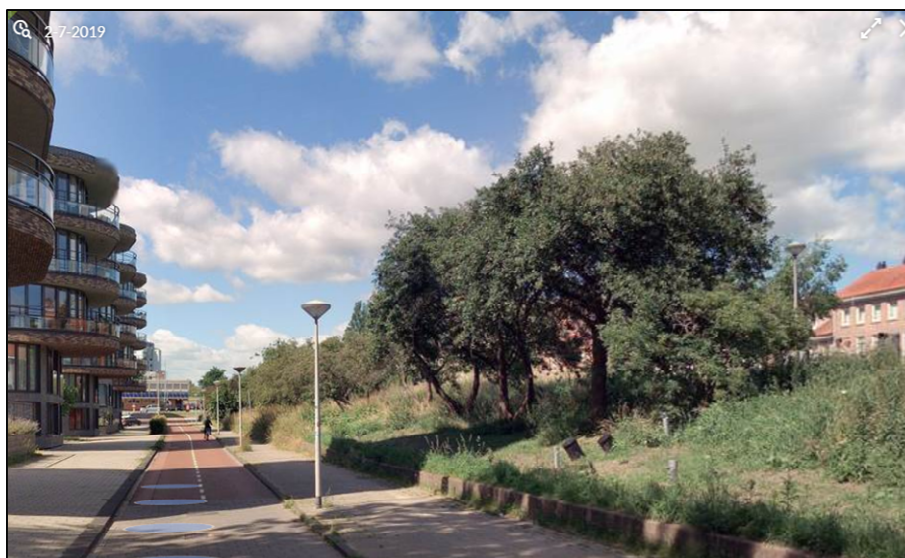
Figuur 3-1: Overzichtsfoto locatie raai 2.

In Figuur 3-1 is een overzichtsfoto van de meetlocatie getoond, in Tabel 3-3 is de hoogte en locatie van de pot getoond, in Tabel 3-4 is de hoogte van een aantal kenmerkende punten. Ook in 2021 vallen de meetpunten in binnen de meet tolerantie +- 0,01 m met de voorgaande meting. Enige afwijkende is het hoogste punt, die net als in de periode 2019-2020 een toename laat zien van 0,02 meter. Het meet punt op de as van de weg bleek een iets grotere afwijking te hebben, dit bleek vorig jaar verkeerd overgenomen te zijn uit de data. Deze waarde is aangepast van -2,84 naar -2,89 meter. Hierdoor valt ook deze waarde binnen de tolerantie.

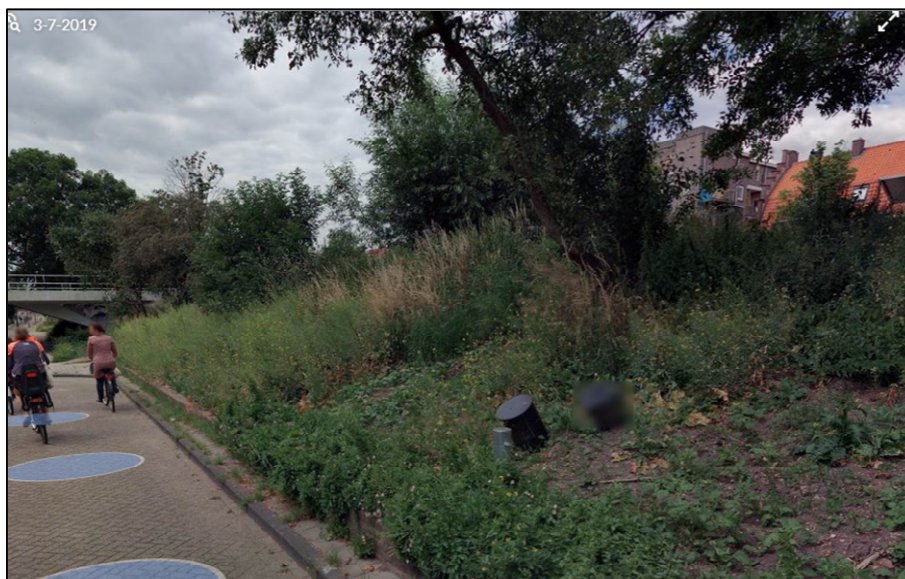
Figuur 3-2: Overzichtsfoto locatie raai 3.

In Figuur 3-2 is een overzichtsfoto van de meetlocatie getoond, in Tabel 3-5 is de hoogte en locatie van de pot getoond, in Tabel 3-6 is de hoogte van een aantal kenmerkende punten weergegeven. Ook in 2021 komen de meetpunten goed overeen met de voorgaande meting. Het midden van wanddikte pot is verplaatst van NAP -2,430 m naar NAP -2,433 m. Het hoogste punt van de kruin leek in 2020 iets omhoog gekomen te zijn. Ook in 2021 lijkt dit het geval, met een toename van NAP +0,17 m naar +0,20 m. De waterkant is weer op het gelijke niveau van 2019.

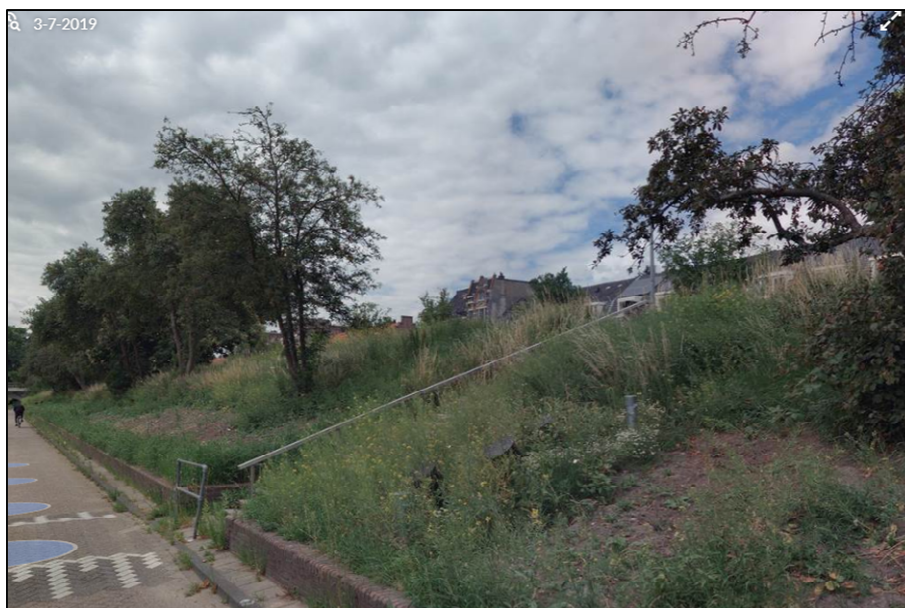
Figuur 3-3: Overzichtsfoto locatie raai 4.

In Figuur 3-3 is een overzichtsfoto van de meetlocatie getoond, in Tabel 3-7 is de hoogte en locatie van de pot getoond, in Tabel 3-8 is de hoogte van een aantal kenmerkende punten weergegeven. De verplaatsing tussen 2020 en 2021 van het midden wanddikte pot valt binnen de meettolerantie. De meetpunten lieten in 2020 een uniforme daling zien van circa 0,03 m. In 2021 kwamen deze punten weer omhoog, richting of naar gelijke hoogte van de resultaten van 2019.

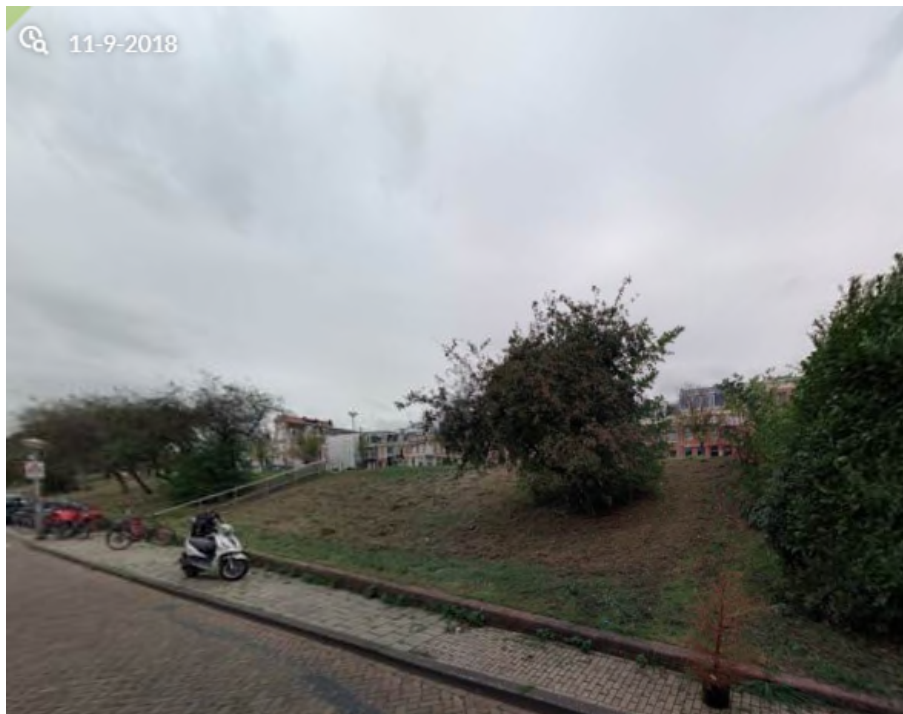
Figuur 3-6 Overzichtsfoto locatie raai 7

In Figuur 3-6 is een overzichtsfoto van de meetlocatie getoond, in Tabel 3-13 is de hoogte van een aantal kenmerkende punten. In 2020 lieten de meetpunten een uniforme daling zien van circa 0,02 m. In 2021 laten de meetpunten weer een lichte stijging zien. De waterkant, bovenkant muurtje en de as van de weg laten allen een stijging zien van 0,03 meter.
