Feitenrapportage 2022 Q1

**JLD-Dijkstabilisator Watergraafsmeer en
Purmerend**

projectnummer 0413509.104
revisie 1
21 juni 2022

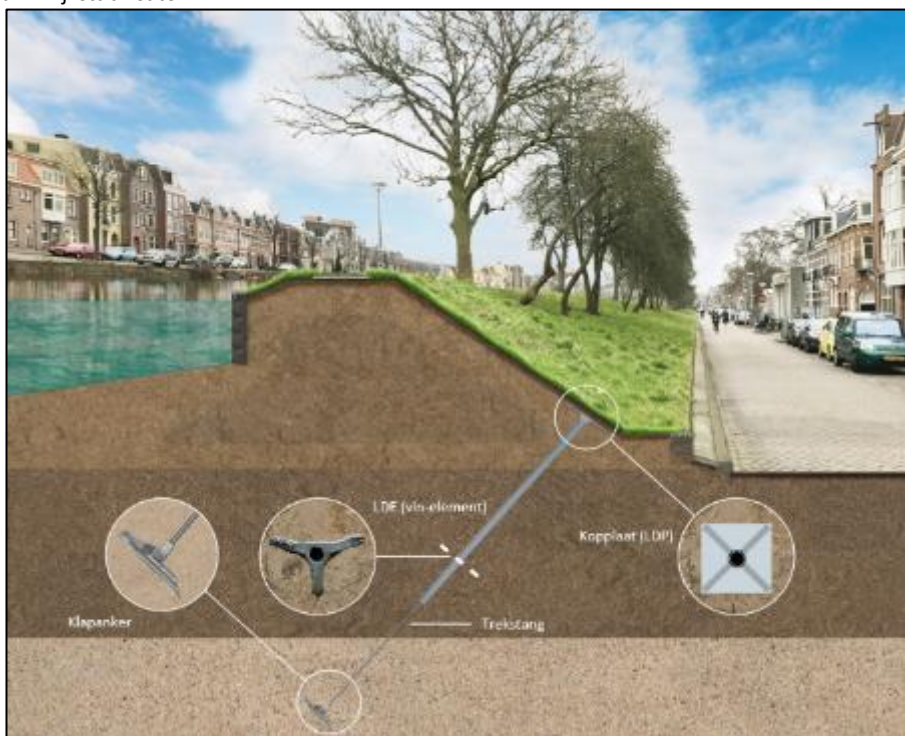
JLD Dijkstabilisator

De JLD-Dijkstabilisator bestaat uit een LDE (vinelement), klapanker, trekstang, kopplaatbout en kopplaat. Het klapanker kan tot in een diepe zandlaag geplaatst worden, waardoor de JLD-Dijkstabilisator kracht ontleent aan verschillende grondlagen. Door het aanbrengen van de voorspanning op de kopplaat wordt het maaiveld onder spanning gezet, terwijl de JLD-Dijkstabilisator via de trekstang en het klapanker kracht ontleent aan de diepe ondergrond. De kopplaat speelt een essentiële rol in de overbrenging van de krachten naar de ondergrond. Het voordeel van de JLD-Dijkstabilisator is dat dit een actief systeem betreft dat geen vervorming van de dijk nodig heeft voordat het in werking treedt.

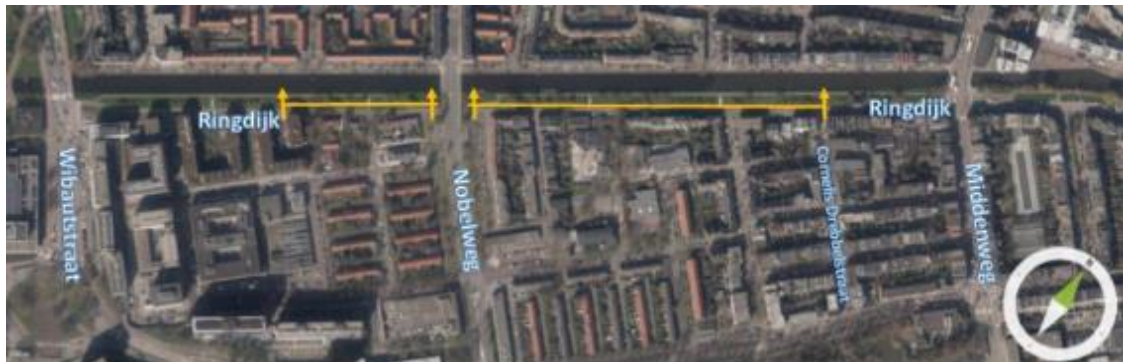
Figuur 1-1: Overzichtssituatie projectlocatie

De Ringdijk ligt binnen het beheergebied van Waterschap Amstel, Gooi en Vecht. De Ringdijk is onderdeel van de regionale boezemwaterkering (A117_001) langs de Ringvaart van de Watergraafsmeer in Amsterdam. Het projectgebied ligt tussen de Wibautstraat tot de Middenweg en heeft een lengte van circa 600 meter, zie Figuur 1-1.

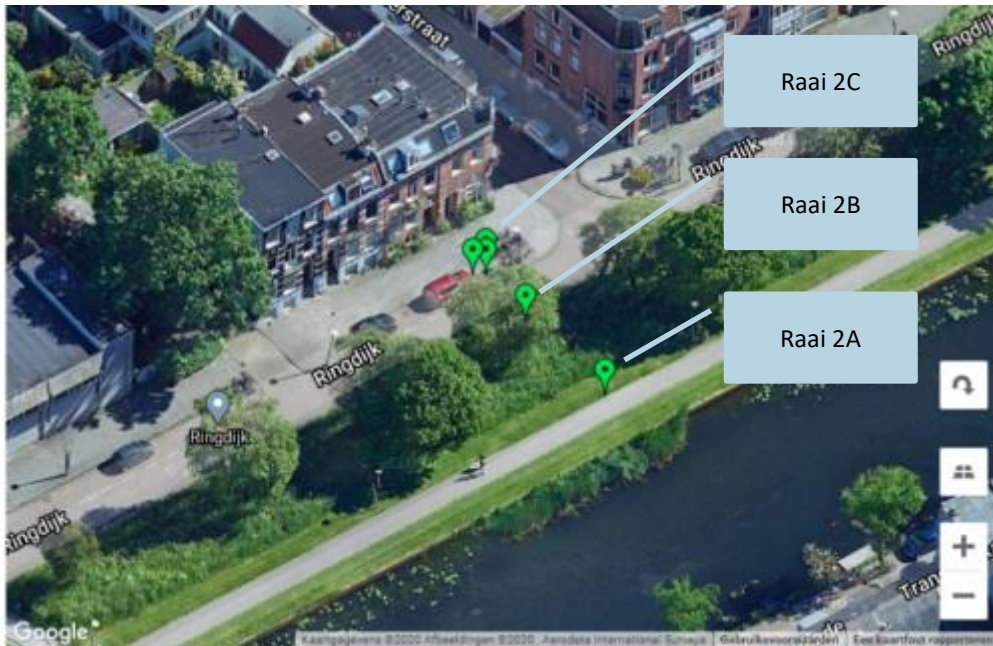
Figuur 3-2: Overzicht locatie peilbuizen en waterspanningsmeters raai 2

De locaties van de waterspanningsmeters en peilbuizen zijn opgenomen in Figuur 3-1 tot en met Figuur 3-3. Tevens is een overzicht van de peilbuizen en waterspanningsmeters weergegeven in Tabel 3-1. In Tabel 3-1 is een overzicht opgenomen van de verschillende waterspanningsmeters met de bijbehorende diepteligging en X,Y coördinaten.

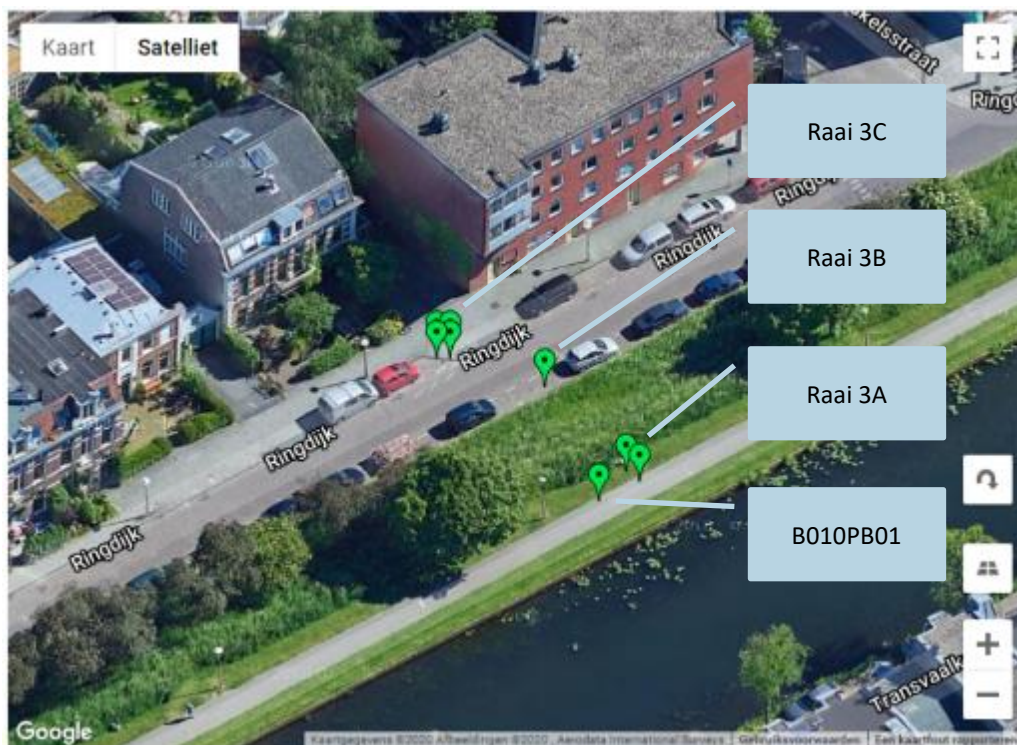
Figuur 3-3: Overzicht locatie peilbuizen en waterspanningsmeters raai 3

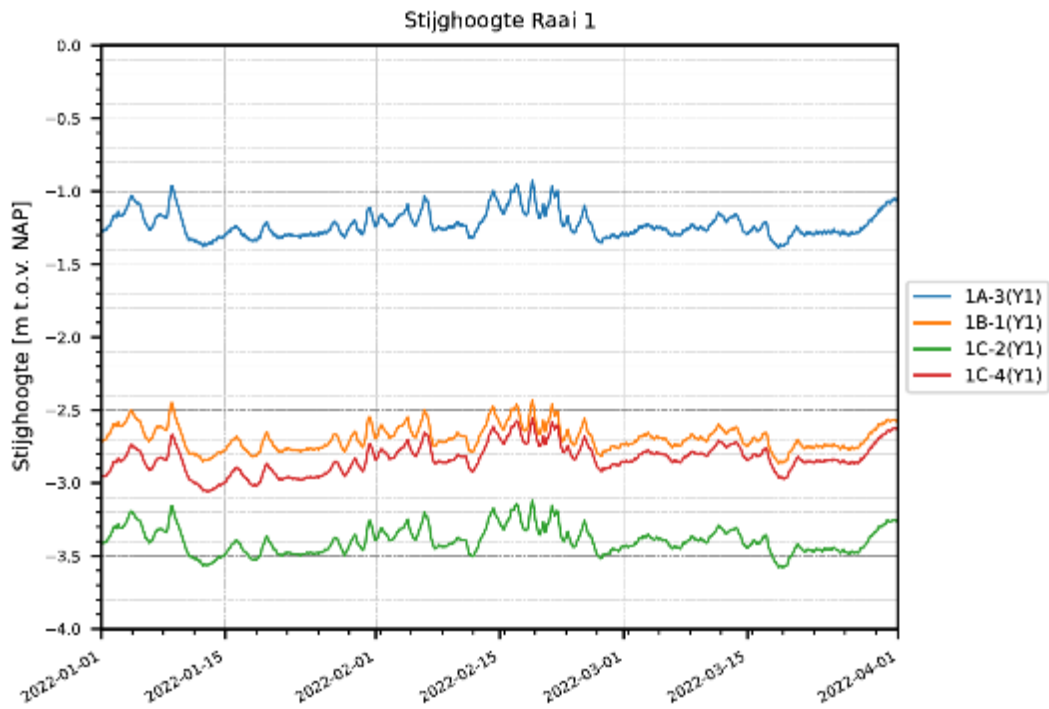
Figuur 3-4 Stijghoogte uitgezet tegen de datum, 01-01-2022 tot 31-03-2022, van raai 1

In de meetdata zijn dit kwartaal geen bijzonderheden te zien.

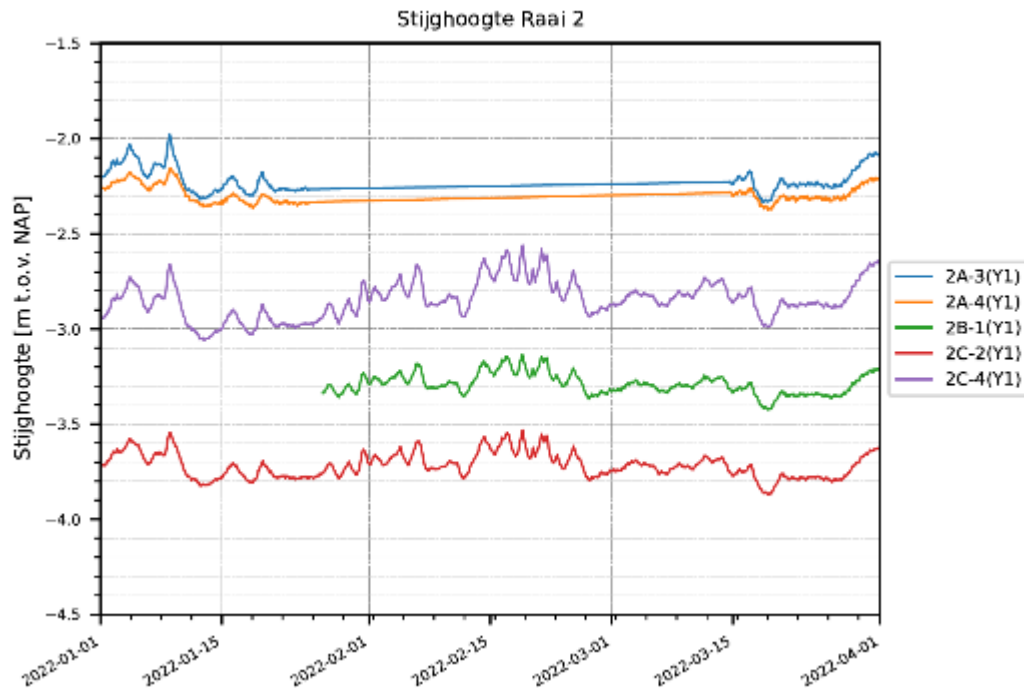
Figuur 3-5 Stijghoogte uitgezet tegen de datum, 01-01-2022 tot 31-03-2022, van raai 2

Wat opvalt is dat 2A-3 en 2A-4 in de periode tussen eind januari en medio maart geen meetdata laten zien. De meetdata van 2B-1 komt juist wel weer door vanaf eind januari.

- **Waterspanning:**
 - De data van peilbuizen 2C-1, 2C-2 en 2C-4 vertonen een grillig verloop, het betreft peilbuizen die in het achterland staan. Het grillige verloop is in minimale mate terug te zien in de kruin, dit betreft de peilbuizen 2A-3 en 2A-4. In de jaarrapportage dient dit aspect nader geanalyseerd te worden. Tevens dient de status van de verschillende waterspanningsmeters gecontroleerd te worden.

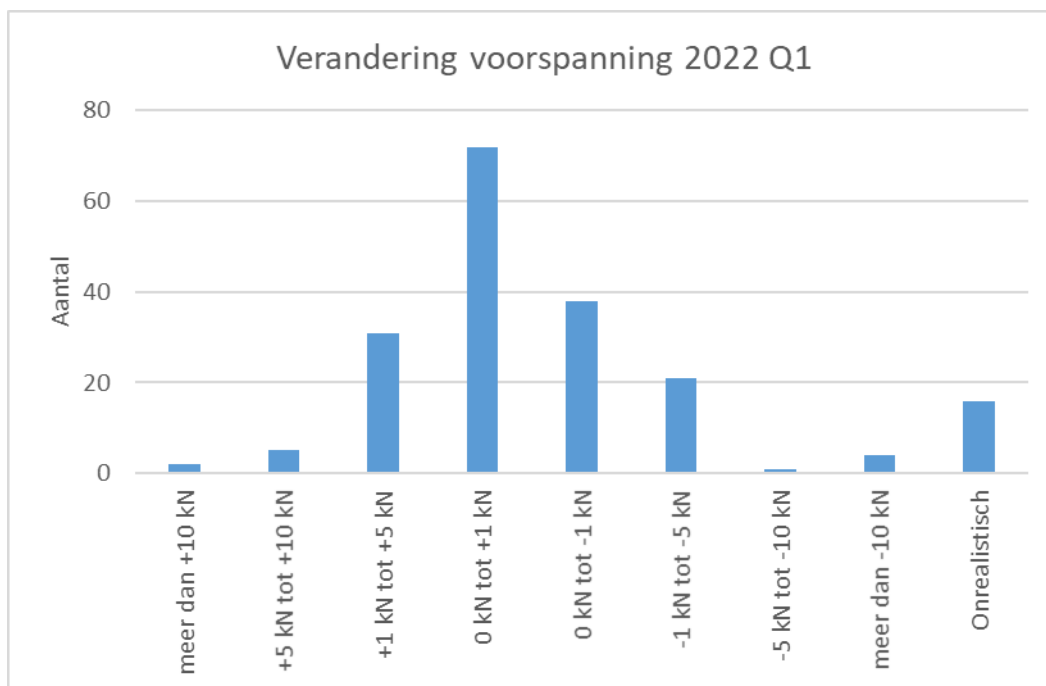
In Figuur 3-8 en is de toename en afname opgenomen. Hieruit blijkt dat de spanningstoename/afname per stabilisator divers is. Het is duidelijk zichtbaar dat in Q1 2022 de stabilisatoren een kleinere verandering laten zien.

Figuur 3-8 Verandering voorspanning 2022 Q1
