# Feitenrapportage 2022 Q3

## JLD-Dijkstabilisator Watergraafsmeer

projectnummer 0413509.104  
definitief revisie 1  
3 november 2022

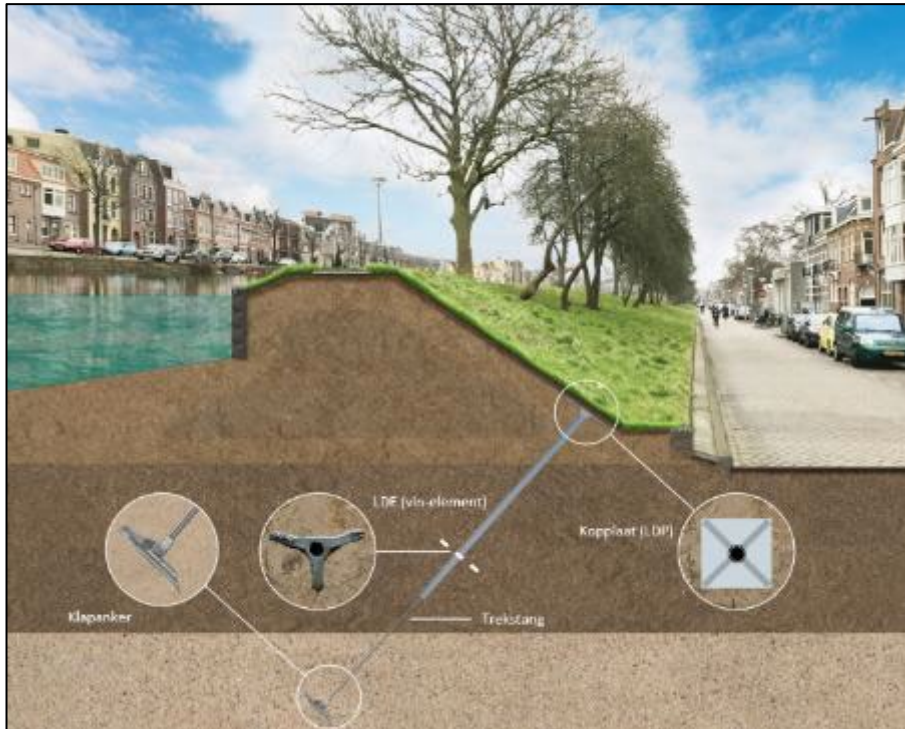
### JLD Dijkstabilisator

De JLD-Dijkstabilisator bestaat uit een LDE (vinelement), klapanker, trekstang, kopplaatbout en kopplaat. Het klapanker kan tot in een diepe zandlaag geplaatst worden, waardoor de JLD-Dijkstabilisator kracht ontleent aan verschillende grondlagen. Door het aanbrengen van de voorspanning op de kopplaat wordt het maaiveld onder spanning gezet, terwijl de JLD-Dijkstabilisator via de trekstang en het klapanker kracht ontleent aan de diepe ondergrond. De kopplaat speelt een essentiële rol in de overbrenging van de krachten naar de ondergrond. Het voordeel van de JLD-Dijkstabilisator is dat dit een actief systeem betreft dat geen vervorming van de dijk nodig heeft voordat het in werking treedt.

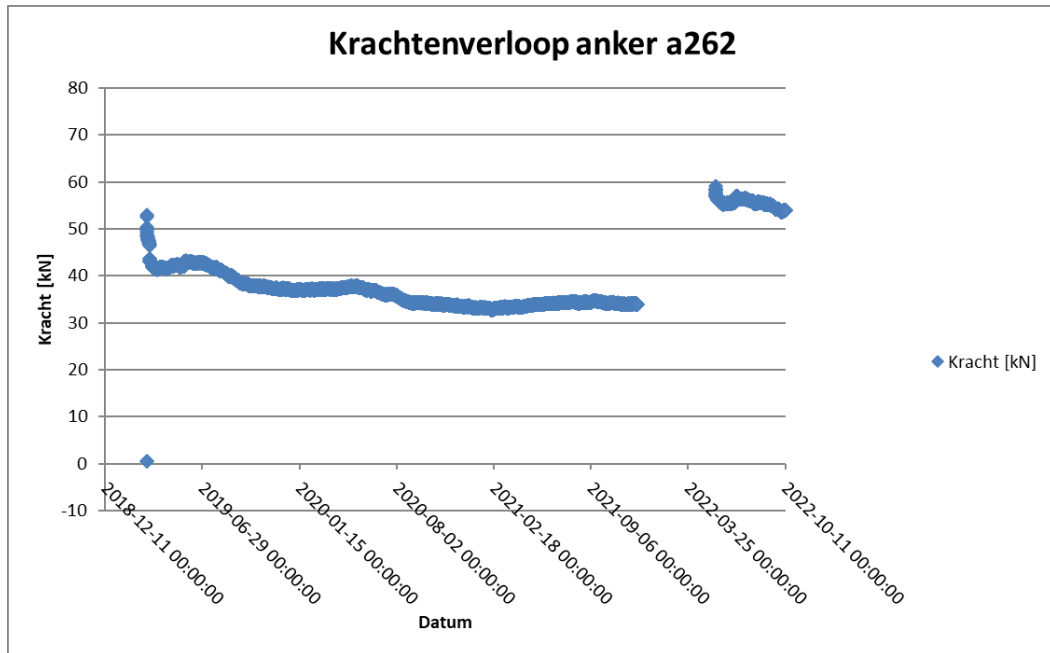
Conform het beheerplan is het naspannen uitgevoerd, namelijk in kwartaal 2 van 2022. Uit de analyse volgt dat de gemiddelde voorspanning overal voldoet aan de signaleringswaarden. In de grafieken is het naspannen duidelijk waarneembaar (zie onderstaand voorbeeld).

Figuur 3-8 Overzicht gemiddelde voorspanning in een straal van 15 meter rondom elke stabilisator.

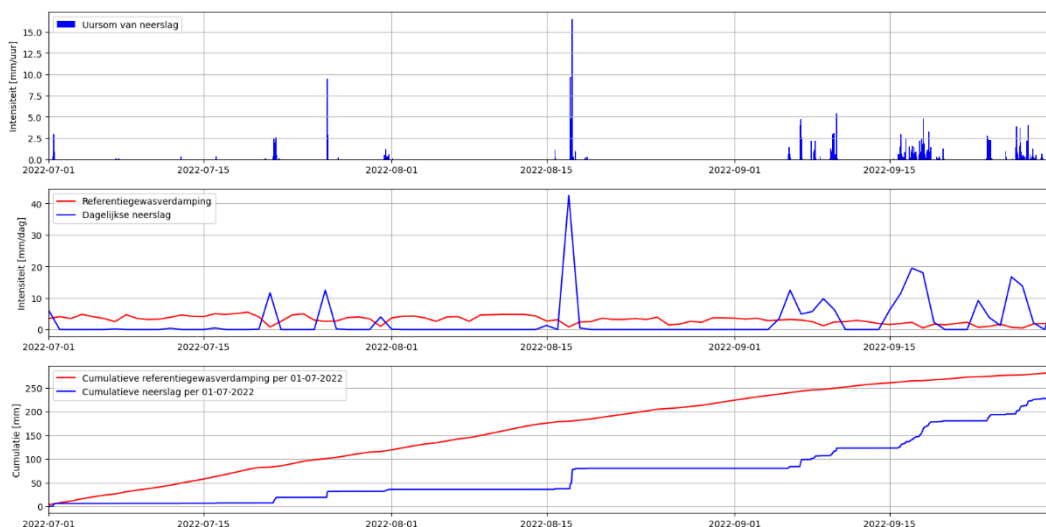
In de bovenste grafiek van Figuur 3-10 is de uursom weergegeven van de neerslag. De maanden juli en augustus waren over het algemeen droge maanden, met enkele kortdurende hevige neerslagevenementen. Op 17 augustus was er binnen 12 uur tijd meer dan 40 mm neerslag. De maand september was een stuk natter, meer dan de helft van de dagen in deze maand heeft het geregend. De maximale neerslag op één dag in deze periode betreft 20 mm. Ondanks de natte maand september was Q3 van 2022 nog steeds een relatief droog kwartaal ten opzichte van het langjarig gemiddelde. De totale regenval bedraagt 227 mm, volgens het langjarig gemiddelde valt er in dit kwartaal ruim 250 mm. In de cumulatieve grafiek (onder) is dit zichtbaar.

De referentiegewasverdamping is een theoretische waarde voor verdamping. Het staat voor de hoeveelheid water die verdampt uit een grasveld dat goed voorzien is van water en nutriënten. De referentiegewasverdamping wordt door het KNMI bepaald uit onder meer de temperatuur en zonnestraling. De dagelijkse referentiegewasverdamping is weergegeven in de middelste grafiek van Figuur 3-10. Tussen juli en medio augustus varieert de verdamping tussen ca. 2,5 mm/dag tot 5 mm/dag. Vanaf eind augustus neemt de verdamping geleidelijk af naar ca. 0,5 tot 2,5 mm/dag.

Figuur 3-10: Neerslag en referentiegewasverdamping van het meetstation Schiphol (bron: KNMI)
