Monitoringsrapportage 2022

Watergraafsmeer - JLD-Dijkstabilisator

projectnummer 0413509.101
definitief revisie 1
27 maart 2023

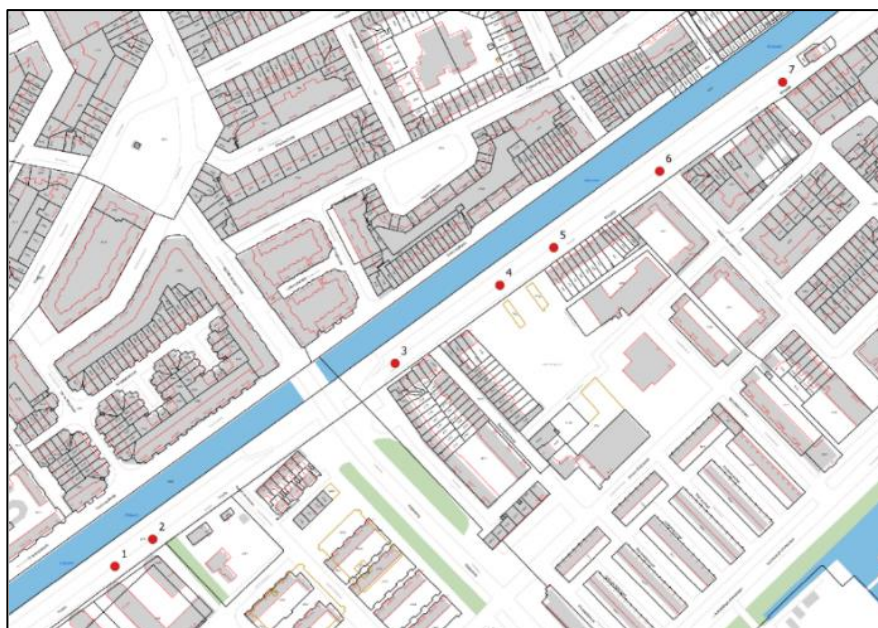
Figuur 4-1: Overzichtssituatie meetlocaties.

Het betreft punten 2 t/m 6 welke zijn gepresenteerd in Figuur 4-1.

In september 2022 zijn er 5 SAAFmetingen uitgevoerd in 5 raaien in het versterkte dijktraject. Dit betreft raai 2 tot en met 6 in Figuur 4-1.

Tabel 4-1 zijn de dwarsprofiel nummers weergegeven. De locatie van de dwarsprofielen is weergegeven in Figuur 4-1.

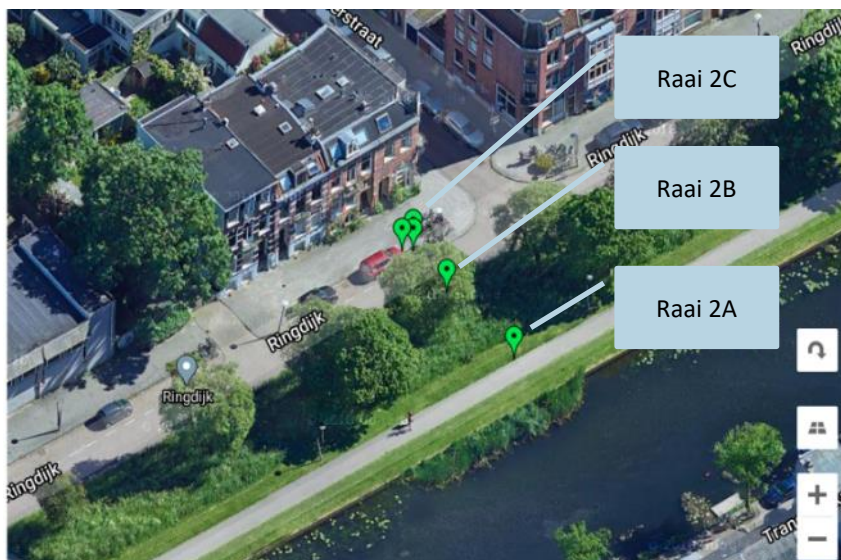
Figuur 4-3 Overzicht locatie peilbuizen en waterspanningsmeters raai 2

De locaties van de waterspanningsmeters en peilbuizen zijn opgenomen in Figuur 4-4 tot en met Figuur 4-5. Tevens is een overzicht van de peilbuizen en waterspanningsmeters weergegeven in Tabel 4-4.

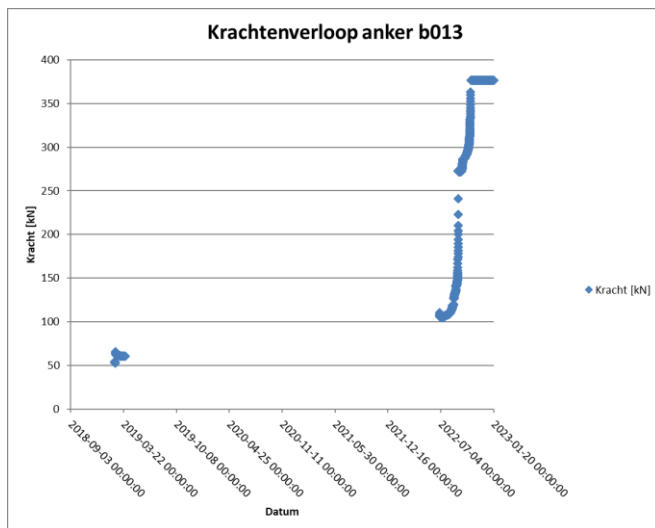
Figuur 4-9 Illustratie weergave krachtverloop buiten meetbereik drukcel .

bekabeling van) de loadcell. In de analyse zijn dergelijke waardes meegenomen en gemarkeerd, als: niet realistisch of buiten meetbereik, zie Figuur 4-10 t/m Figuur 4-12. Ter illustratie is in onderstaand figuur het krachtverloop van anker B013 weergegeven, die opgelopen is tot een extreem hoge voorspanning na de herstelwerkzaamheden.

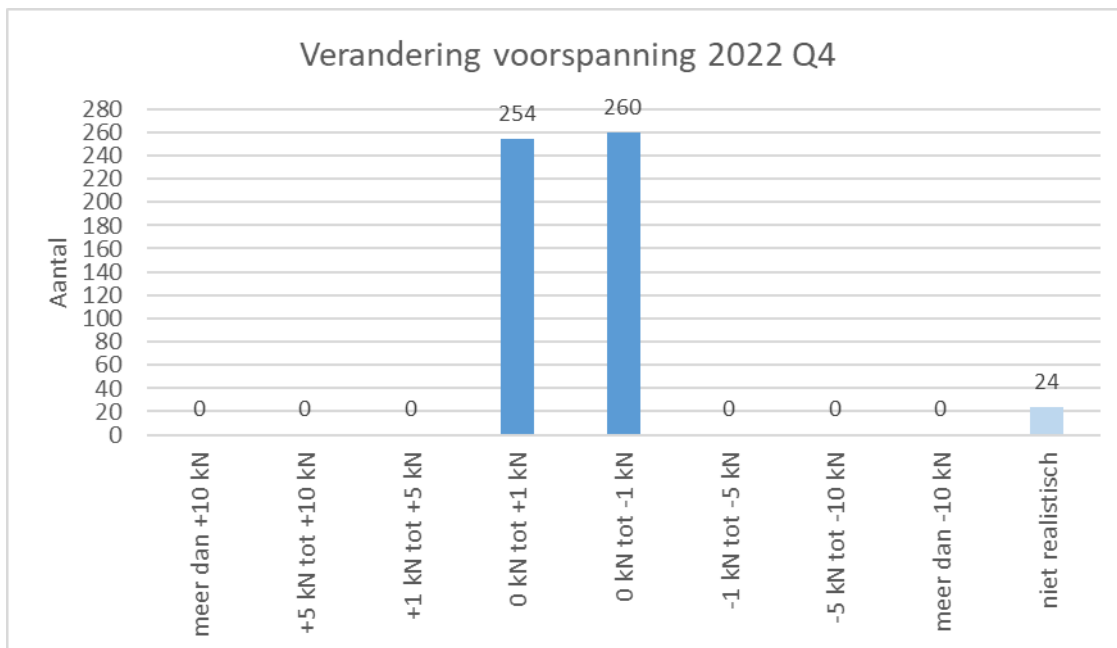
Figuur 4-11 Vergelijking voorspanning tussen 1 oktober 2022 en 22 februari 2023

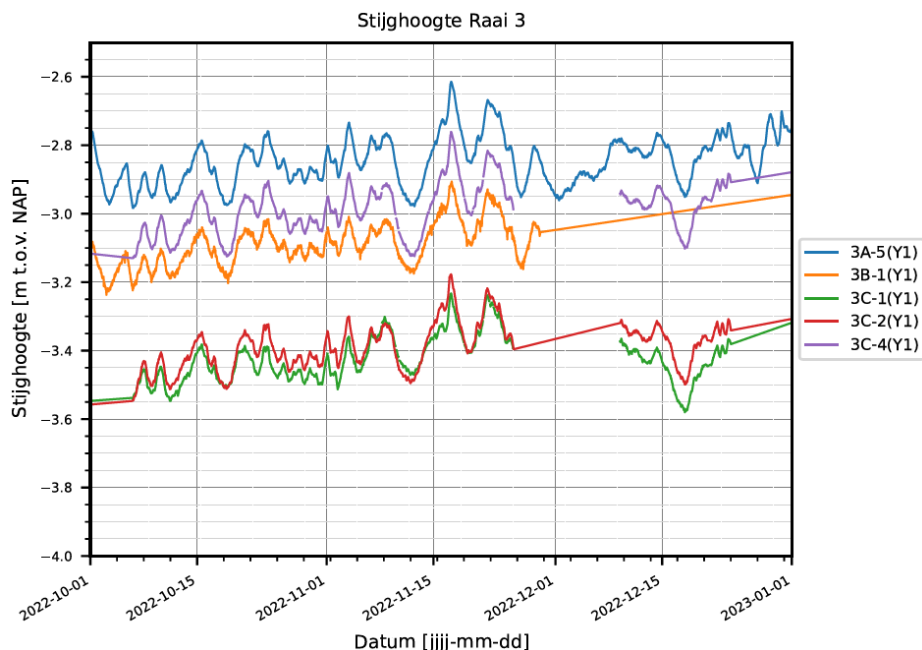
Raai 3:

Figuur 4-20: Stijghoogte uitgezet tegen de datum, 01-10-2022 tot 01-01-2023, van raai 3

Opgemerkt wordt dat in Q4 een stijging van de waterspanning gemeten is voor alle waterspanningsmeters, mogelijk is dit vanwege het einde van een droge zomer. Daarnaast mist er data in Q4 van alle waterspanningsmeters, met uitzondering van waterspanningsmeter 3A-5. Als de data bekeken wordt over het gehele jaar, dan is hetzelfde beeld te zien van het ontbreken van data in bepaalde periodes. Dit herstelt zich uiteindelijk weer. Momenteel zenden de volgende waterspanningsmeters geen data: 3B-1, 3C-1 en 3C-2, en 3C-4. Mogelijk herstelt dit zich in Q1 van 2023.
