Beoordeling waterveiligheid Traject 14-3 Delflandse Rivierdijk

Hoofdrapport

Hoogheemraadschap van
Delfland

11 april 2022
Definitief | DMS 2040044

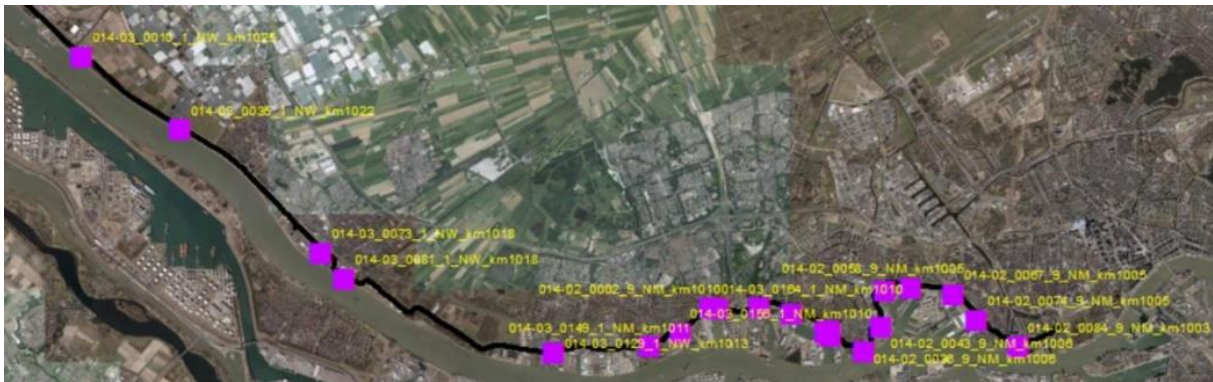
Figuur 2-1: Uitvoerpunten Hydraulische Randvoorwaarden

De hydraulische belastingen zijn een belangrijk onderdeel van de beoordeling. De belasting wordt bepaald door de waterstand en indien van toepassing door de golfhoogte. Deze zijn bepaald met Ringtoets versie 17.2.1. De bepaling van de hydraulische belasting verschilt per faalmechanisme, afhankelijk van het mechanisme wordt dit probabilistisch of semi-probabilistisch bepaald. De hydraulische randvoorwaarden zijn bepaald op de uitvoerpunt locaties weergegeven in Figuur 2-1. De Hydraulische randvoorwaarden verschillen per faalmechanisme. Voor traject 14-3 is de hydraulische database 'WBI2017_Benedenrijn_14-3_v04' gebruikt, dit is nader toegelicht in [B1].

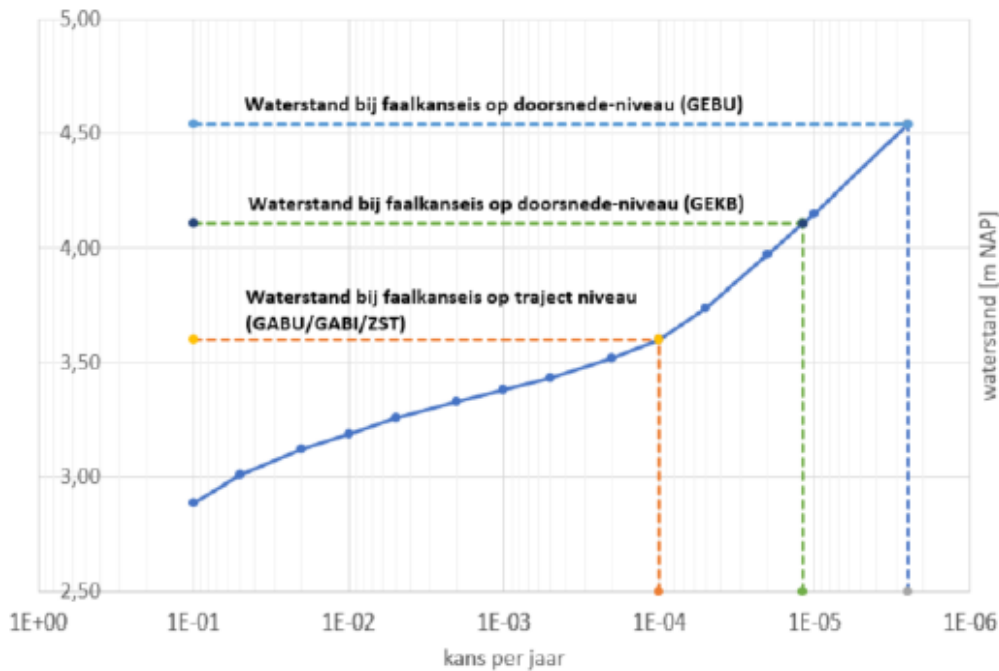
Figuur 2-2: Frequentielijn van de waterstand voor traject 14-3

De waterstand bij norm (WBN) is een waterstand met een overschrijdingskans die getalsmatig gelijk is aan de signaleringswaarde (1/10.000) en de ondergrens (1/10.000). Deze waterstand varieert langs het traject tussen +3,49m NAP en +3,60m NAP (ondergrens). Bij het bepalen van de waterstanden voor de verschillende faalmechanismen is gebruik gemaakt van frequentielijnen waarvan de maatgevende voor traject 14-3 uitvoerpunt 164 is, deze is weergegeven in Figuur 2-2.

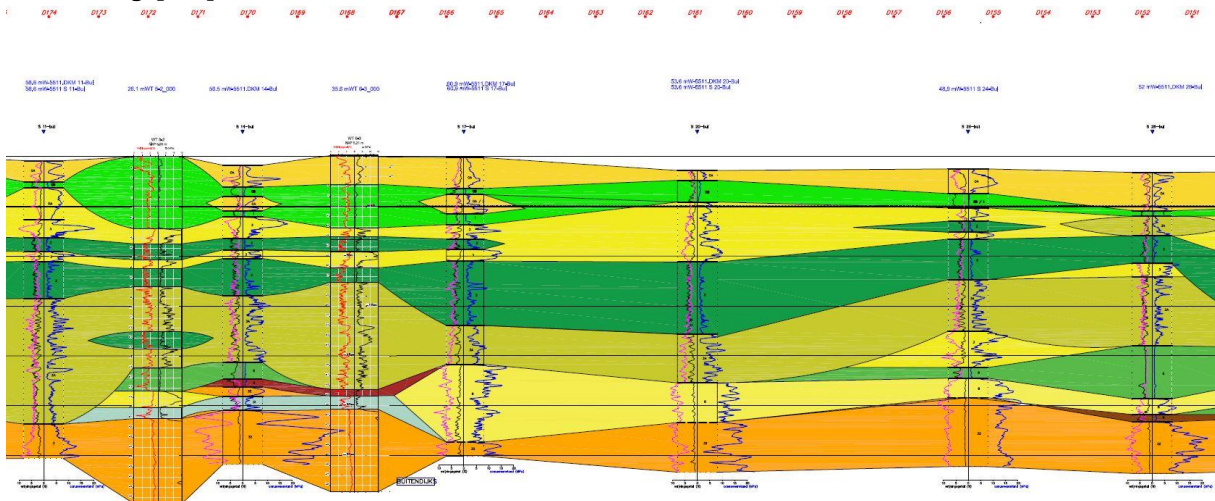
Figuur 2-3: Voorbeeld opgestelde GTL voor situatie buitendijks tussen dijpalen 174-151

Om inzicht te krijgen in de dikte van de kleideklaag op het buitentalud van de dijk ter beoordeling van de bekleding van de dijk heeft Delfland in totaal 24 extra handboringen uitgevoerd. Laboratoriumproeven zijn uitgevoerd om uitsluitsel te geven over het materiaal in de deklaag [B1].

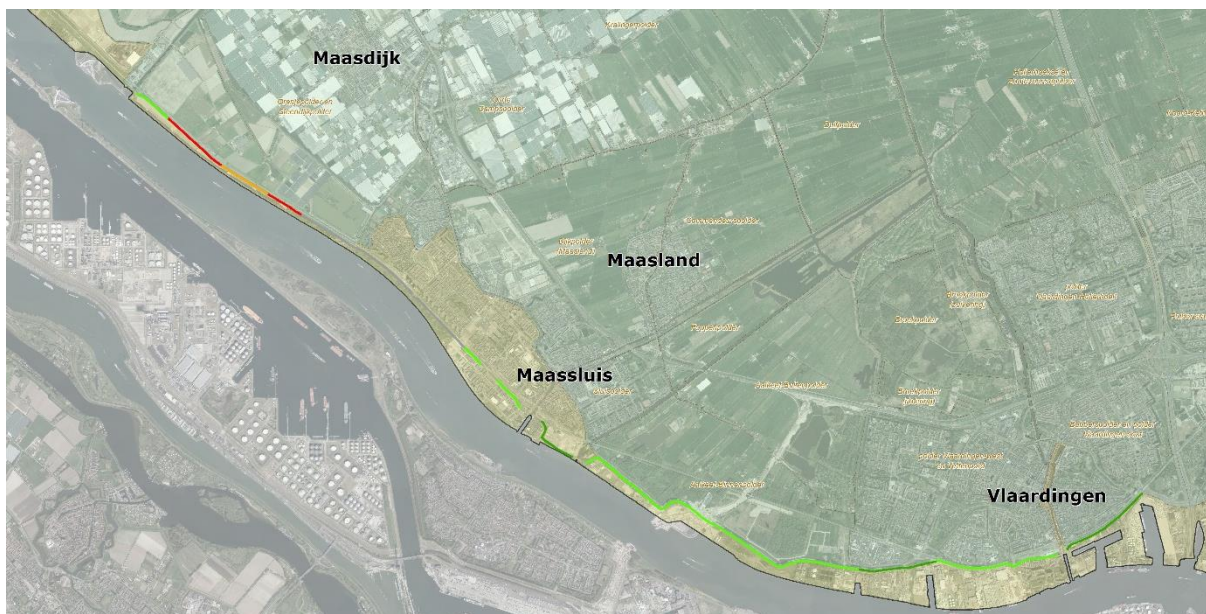
Figuur 4-3: Veiligheidsoordeel STBI op vakniveau (cat. na impact VLZV)

Door de impact van het indirecte faalmechanisme VLZV voldoen een vijftal dijkvakken (ruim) niet aan de signaalwaarde en/of ondergrens voor het faalmechanisme Macrostabiliteit Binnenwaarts. Vijf dijkvakken voldoen aan de signaleringswaarde en tien dijkvakken voldoen ruim aan de signaleringswaarde.

Indien VLZV kan worden uitgesloten (wat nu niet het geval is) dan zouden alle dijkvakken (deels ruim) voldoen aan de signaleringswaarde voor het faalmechanisme Macrostabiliteit Binnenwaarts.

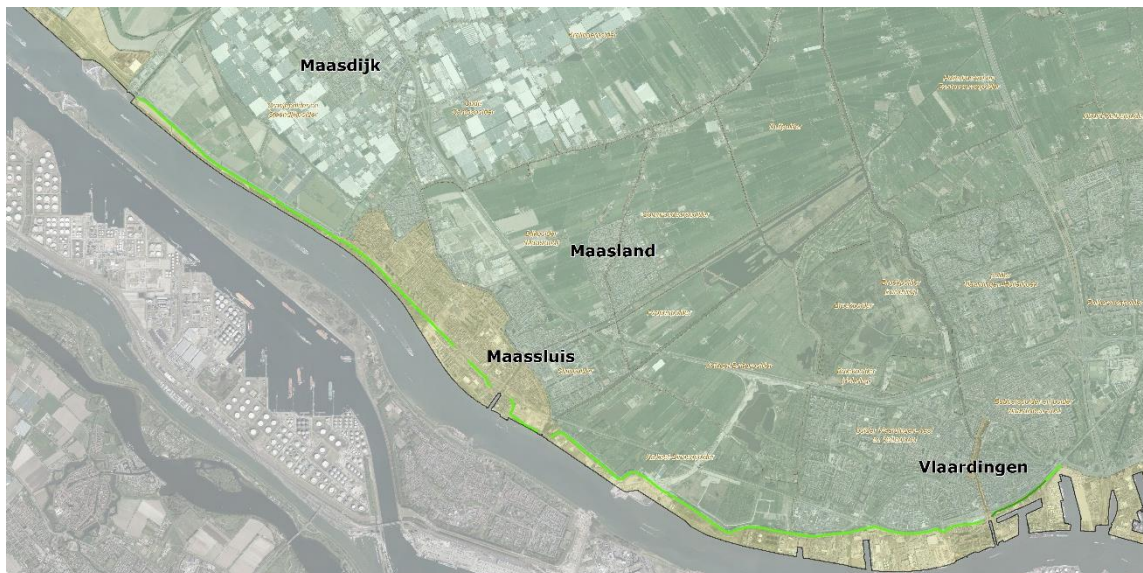
Figuur 4-4: Veiligheidsoordeel STBU op vakkniveau

Eén dijkvak voldoet aan de signaleringswaarde en alle andere dijkvakken voldoen ruim aan de signaleringswaarde voor het faalmechanisme Macrostabiliteit Buitenwaarts.

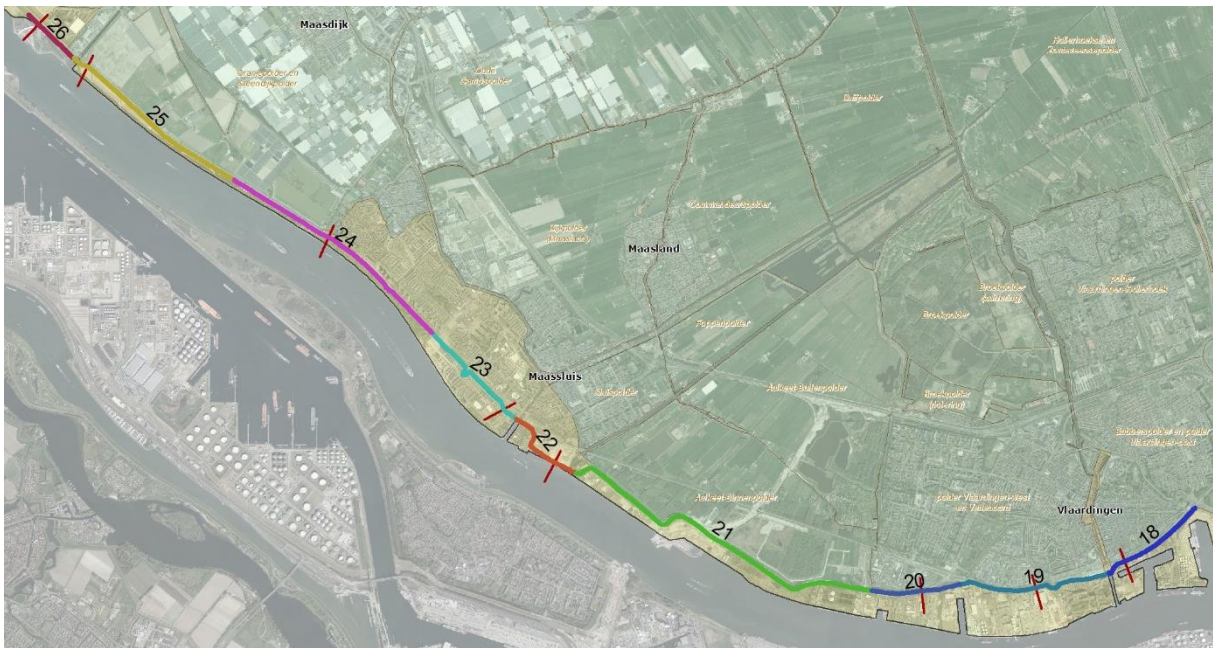
Figuur 5-1: Dijkvakindeling bekledingssporen incl. gebruikte dwarsprofielen

De dijkvakindeling gebruikt voor de faalmechanismen met betrekking tot bekleding is weergegeven in Figuur 5-1 en Tabel 5-1.
