**Kunstwerken beoordeling traject 14-3 en 14-4 WBI2017**  
**Toelichting beoordeling Keersluis Gemeentehaven Maassluis**

Documentnummer: R.01

Datum: 5 november 2021

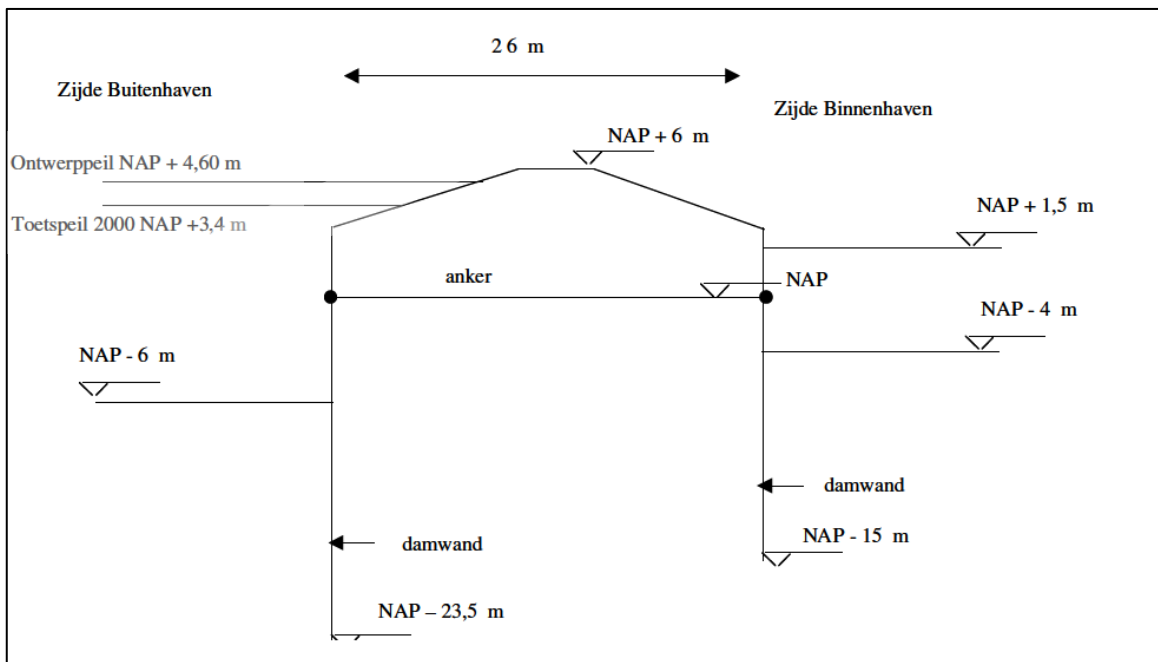
Figuur 2-3: Dwarsdoorsnede kistdam met grondlichaam, overgenomen uit [W+B, 2009]

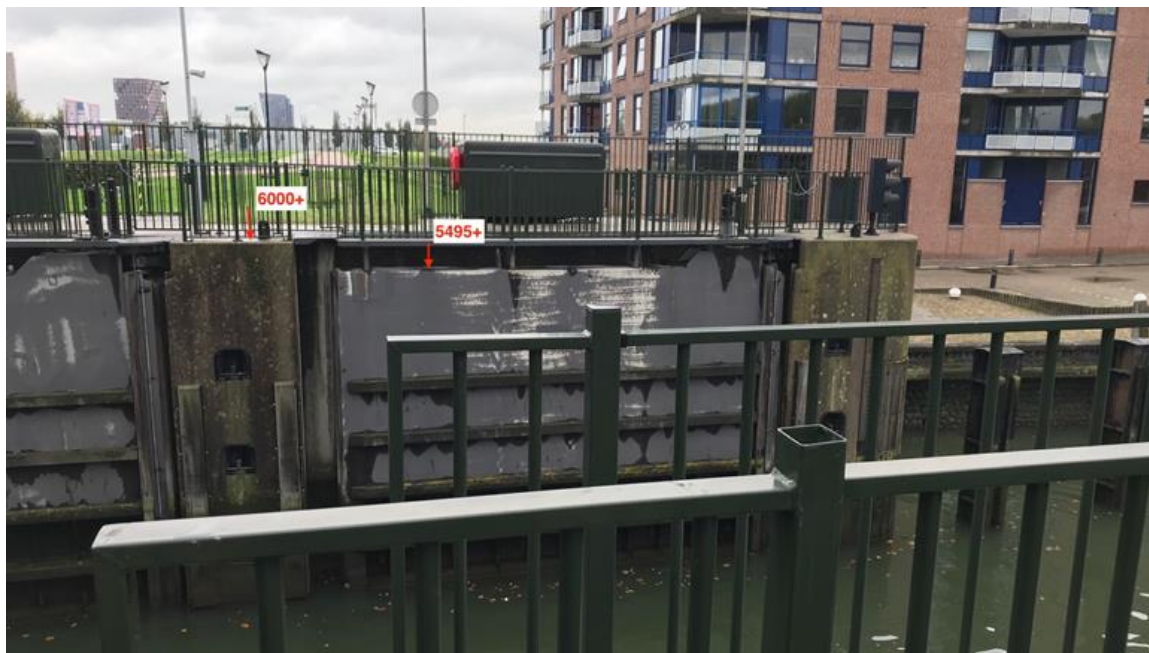
**Figuur 2-4: Foto met illustratie hoogtes van sluisdeuren en constructie o.b.v. tekening [tek DT204\_43\_2001]**

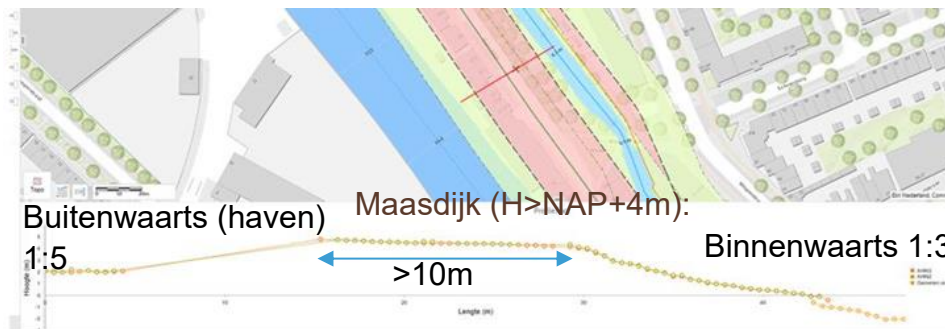
De Maasdijk fungeert momenteel als polderkade (groene lijn in Figuur 2-5). De Maasdijk heeft relatief robuuste afmetingen met relatief flauwe taluds (buitenwaarts ca 1:5, binnenwaarts ca 1:3) en een kruin van minimaal 10 m breed. De hoogte van de Maasdijk is ca. NAP+4 m tot NAP+4,5 m.

Figuur 2-6: Dwarsdoorsnede Maasdijk

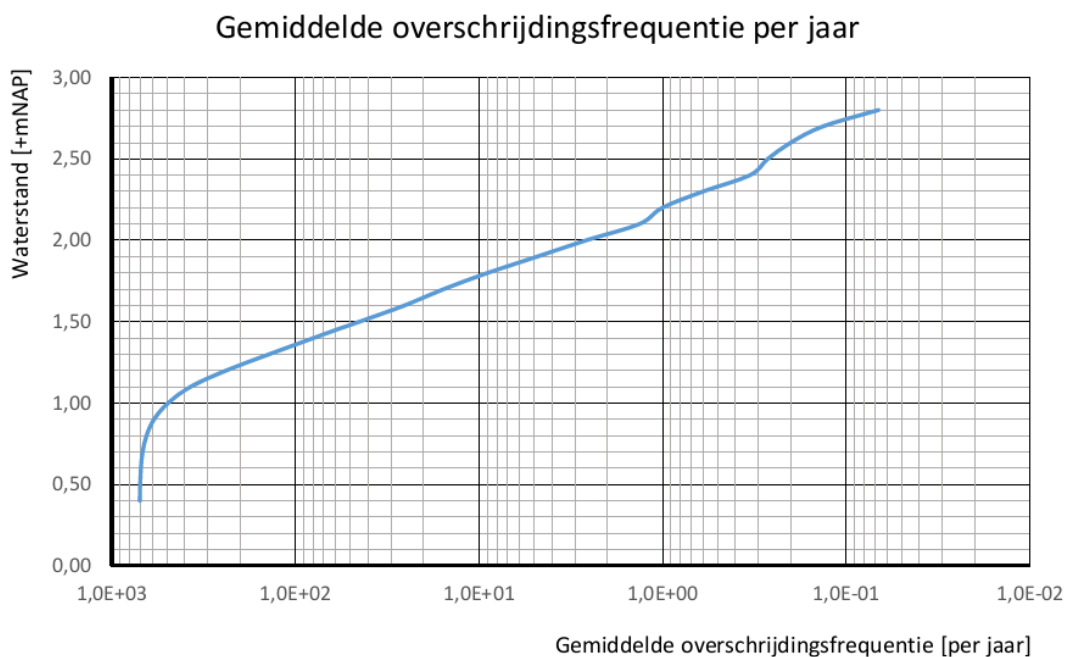
De eindgebeurtenissen (wel/niet overstroomd achterland, Maassluis) zijn medeafhankelijk van de maximale waterstand gedurende de hoogwatergolf. Er is daarom een frequentieverdelingslijn afgeleid. Met deze gegevens wordt de kans op optreden voor de verschillende waterstandsintervallen bepaald, die in de gebeurtenissenboom worden gebruikt (3.5.4.2). Voor frequent voorkomende waterstanden is de frequentieverdeling uit [GR, 2015] gebruikt. Deze zijn afgeleid op basis van de waterstandsregistraties van de afgelopen 15 jaar bij het meetpunt van Maassluis (Bron: applicatie Waterbase), zie Figuur 3-10.

**Figuur 3-10: Overschrijdingsfrequenties van de buitenwaterstand**

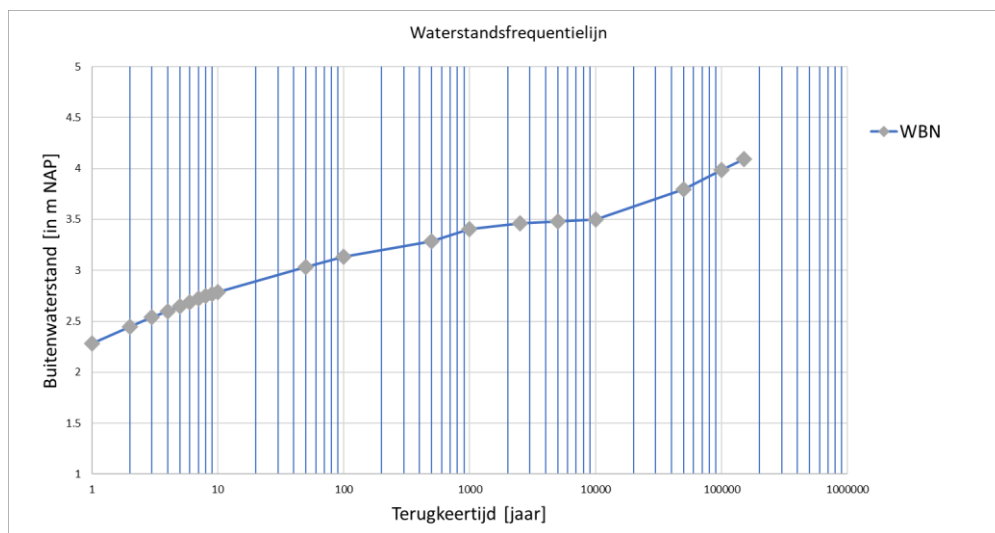
De minder frequente waterstanden zijn afgeleid met hulp van Hydra-NL, en dezelfde hydraulische randvoorwaarden database en uitvoerlocatie als in de beoordeling (Figuur 3-11).

**Figuur 3-11: Waterstandsfrequentielijn**

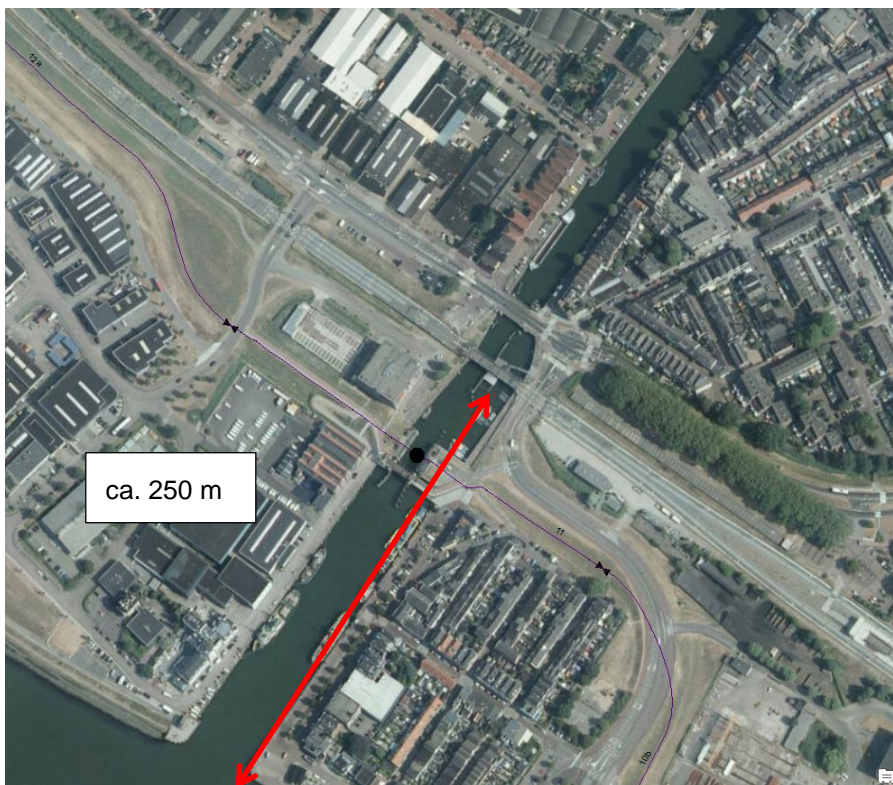
De kans op onder- en achterloopsheid bij kunstwerk keersluis Maassluis is dus verwaarloosbaar klein.

**Figuur 3-17: Minimaal aanwezige kwelweglengte voor achterloopsheid**
