ONDERWERP Beoordeling veiligheid primaire waterkeringen 2017-2023 Normtraject 20-4 – Hellevoetsluis-Bernisse en Normtraject 17-3 Oud-IJsselmonde-Oostendam

Beoordeling veiligheid primaire waterkeringen 2017-2023

Normtraject 20-4 – Hellevoetsluis-Bernisse

Definitief 3.0

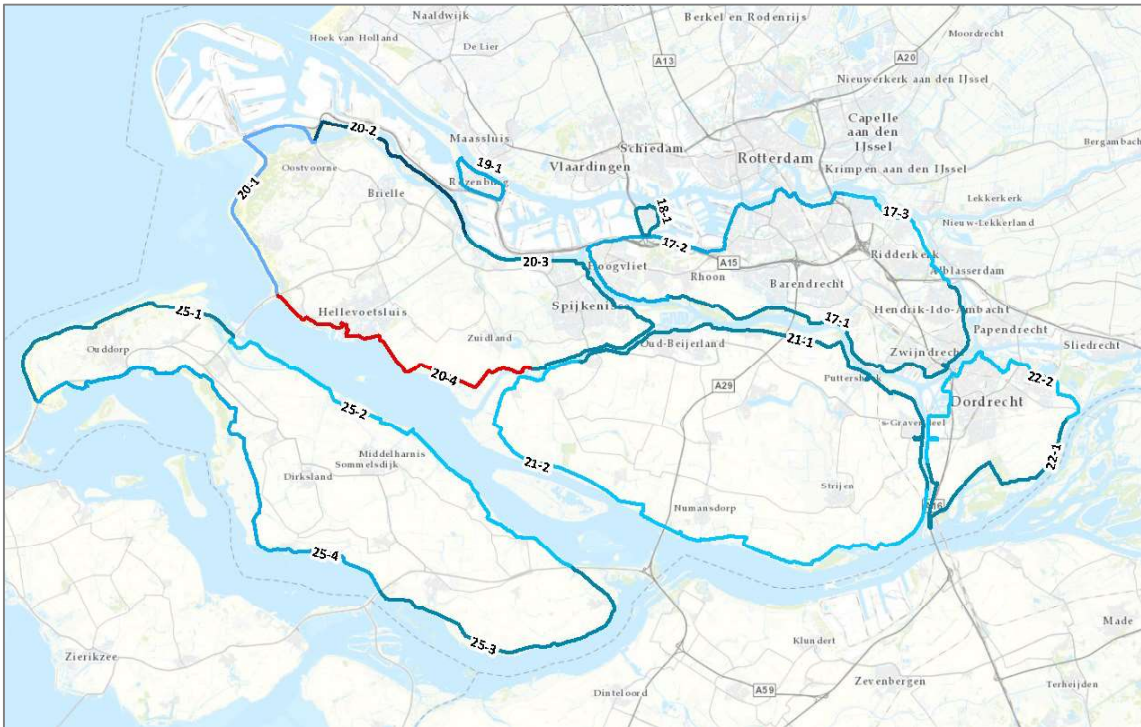
Figuur a: Ligging normtraject 20-4

Het dijktraject beschermt het zuidelijke deel van Voorne-Putten tegen de invloed van het Haringvliet en het Spui. Het dijktraject is 19,8 km lang en bestaat uit dijken en een klein gedeelte duinen. In het traject zijn 9 kunstwerken aanwezig. Sinds 1 januari 2017 is de wettelijke overstromingsnorm van het dijktraject: 1:1.000 per jaar (signaleringswaarde)

Het dijktraject 20-4 – Hellevoetsluis-Bernisse (zie Figuur a) is het zevende normtraject, waarvan de beoordeling volgens het nieuwe Wettelijk Beoordelingsinstrumentarium (WBI) is uitgevoerd.

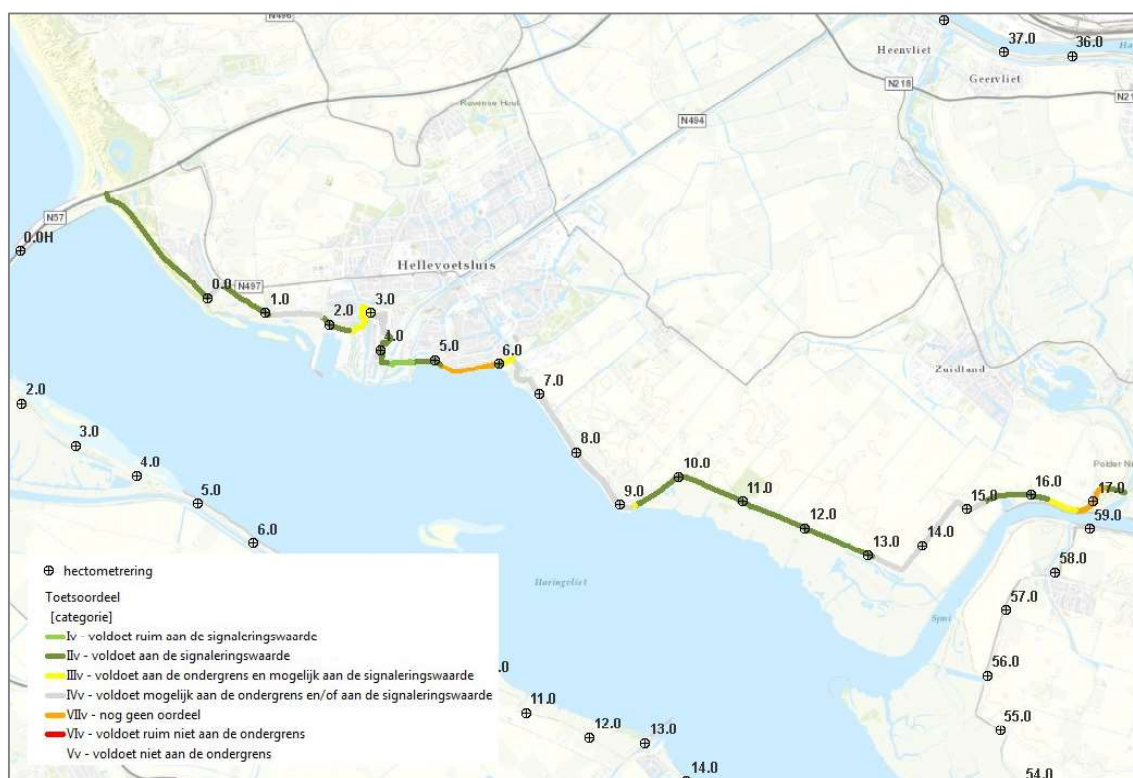
Figuur 4.1: Eindoordeel per dijkvak

Alle oordelen per toetsspoor zijn per vak gecombineerd tot een eindoordeel per vak. Dit is gedaan conform het assemblageprotocol [12]. In Figuur 4.1 is een overzicht gegeven van het eindoordeel per vak

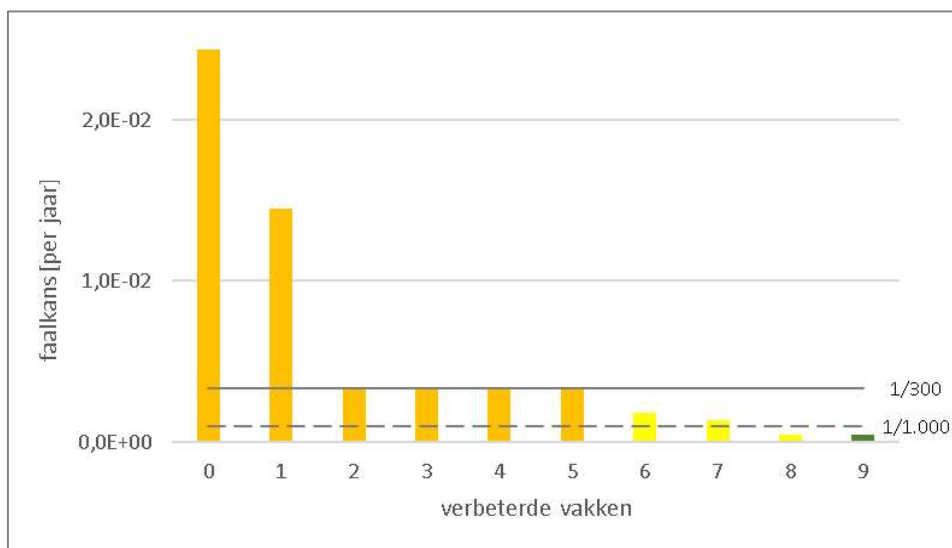
Figuur 7.1: Faalkans en veiligheidsoordeel na verbeteringen

Uit de analyse blijkt dat na het uitvoeren van de maatregelen 1 tot en met 6 de overstromingskans van het traject vrijwel gelijk is aan de ondergrens (1/300 per jaar). Om aan de signaleringswaarde te voldoen dienen daarbij nog drie extra maatregelen genomen te worden (Figuur 7.1).

Deze analyse is bedoeld om het inzicht in het veiligheidsoordeel te vergoten en is niet bedoeld om de scope van een versterking te bepalen. Voor het bepalen van de scope is namelijk onder andere ook de levensduur van de versterking van belang. Ook kunnen andere afwegingen zoals optimale levensduurkosten en meekoppelkansen invloed hebben op de scope. De te verbeteren dijkvakken zijn daarom niet gelijk aan de scope voor een dijkversterking, hooguit kunnen deze als indicatie hiervoor worden gezien.
