Rioolgemaal Dinther – aanleiding en achtergrondinfo

Rioolgemaal Oijen – aanleiding en achtergrondinfo

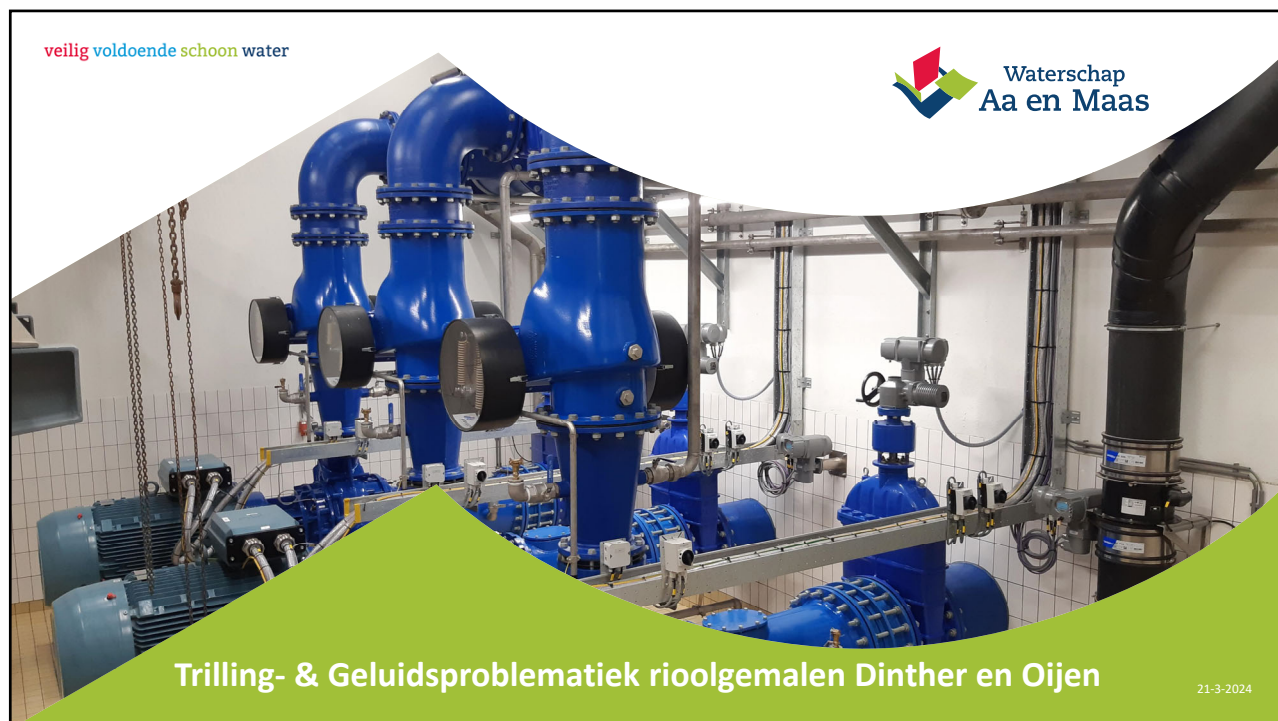
2013: Gemaal gerenoveerd en persleiding verlegd:

- RWA debiet verhoogd van 200m³/h → 250m³/h
- Pompen vervangen: Geho → Hidrostral
- nieuw leidingwerk
- pompregeling middels Frequentie omvormer
- aanpassingen in onvangstkelder

Mei 2014 eerste klachten uit de buurt binnengekomen bij het waterschap.

Vanaf 2018 met grote regelmaat klachten. Gemeenschappelijke deler van de klachten was dat bij hevige regenval er een storend (laag frequent) geluid werd waargenomen.

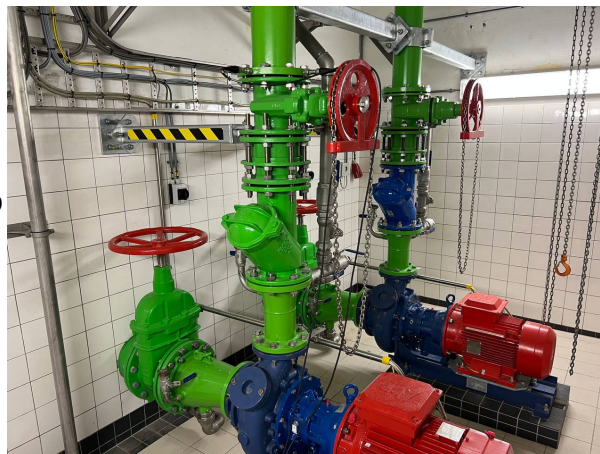
Diverse aanpassingen uitgevoerd vanaf 2019:

- persleidingwerk aangepast
- motorbevestiging aangepast
- compensator geïnstalleerd in gemaal
- veerveremde klep vervangen door balkeerklep
- compensator geïnstalleerd buiten gemaal
- pompregeling aangepast
- beugels aangepast
- zuigleidingen aangepast
- zwaardere leidingsteunen geplaatst
- tempex platen tegen woning

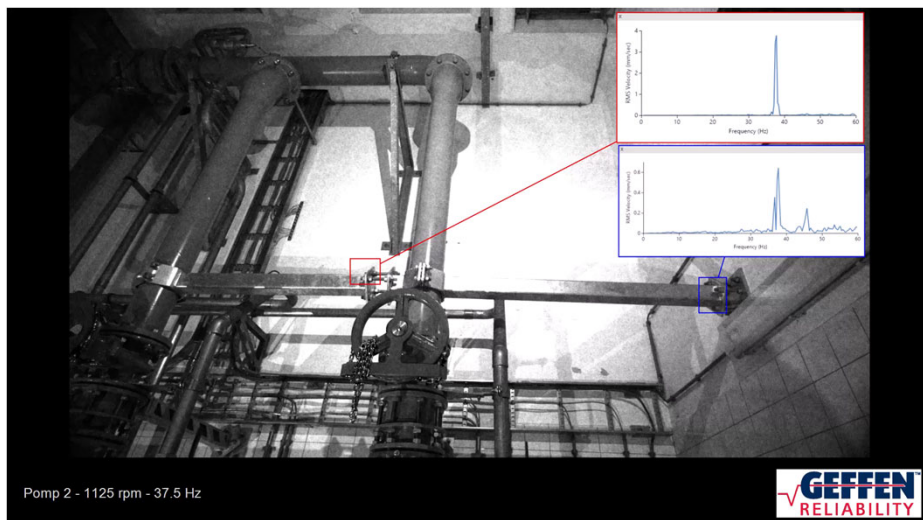
Motion Amplification

Door middel van deze video techniek wordt het mogelijk om inzichten te krijgen in bepaalde trilvormen van een systeem. Onderstaande animatie toont de vrije trilvorm van de persleidingen/header bij ~ 38.2 Hz. Reeds aangebrachte supporting heeft dynamisch gezien onvoldoende stijfheid.

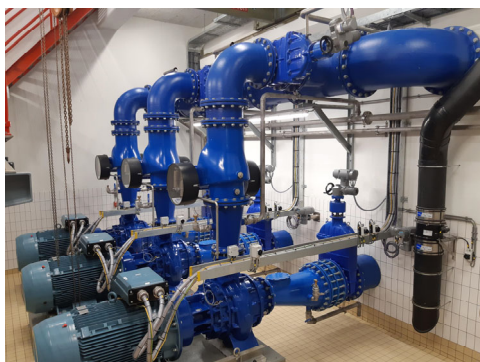
2021 gemaal omgebouwd van doorvoergemaal met ontvangstkelder naar boostergemaal
Na in bedrijfstelling hevige trillingen geconstateerd in sommige werkgebieden

Uitdaging: boostergemaal draait alleen bij RWA

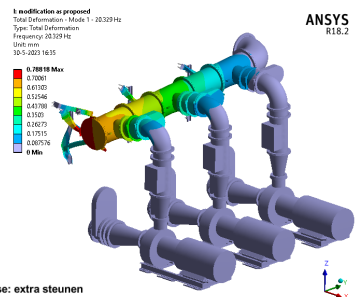
Op basis van verkregen inzichten is in samenspraak een verbeterde ondersteuning geëngineerd. Om de effectiviteit van de modificatie te toetsen is een FEA analysis uitgevoerd waarbij duidelijk werd dat na (minimale) aanpassingen de eigenfrequentie voldoende ver verlegd kon worden en er geen tweede, nog onbekend probleem, geïnitieerd zou worden.

numerieke modaal analyse: huidige situatie

numerieke modaal analyse: extra steunen
