Capwat bij Aquafin

Luc Verhoest
Technisch Ontwerp
Onderzoek & Productontwikkeling

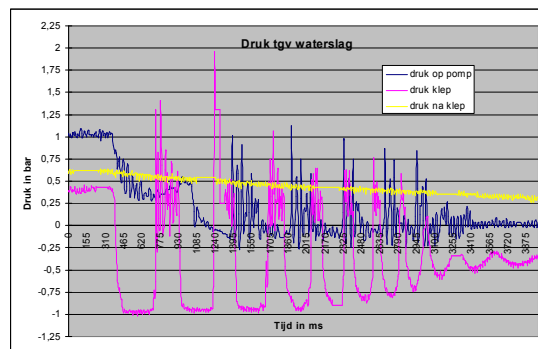
Drukmeting van klepperende klep.

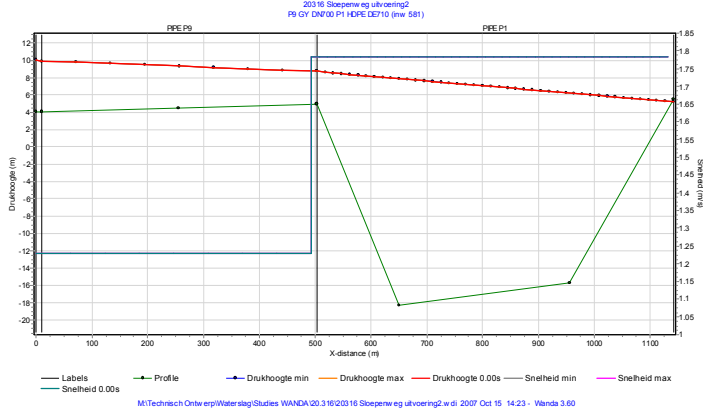
Voorbeeld 3

Lengteprofiel aangepast , stijgend naar drilling (1D verschil)

In drilling

$v = 1.78 \text{ m/s} \Rightarrow v' = 0.74$ bij RWA

$v = 1.28 \text{ m/s} \Rightarrow v' = 0.53$ bij DWA

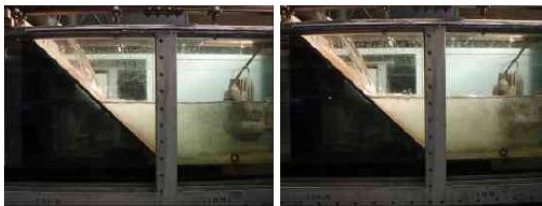
Oorzaak luchttoevoer natte kelder Aquafin

Waterhoogte is 40 cm
Debiet is 10 l/s
X is 1,5 m
