Rapport Koopmanspolder

Inventarisatie en analyse van waterleven en
waterkwaliteit in 2014.

Marn Manders

Deltares

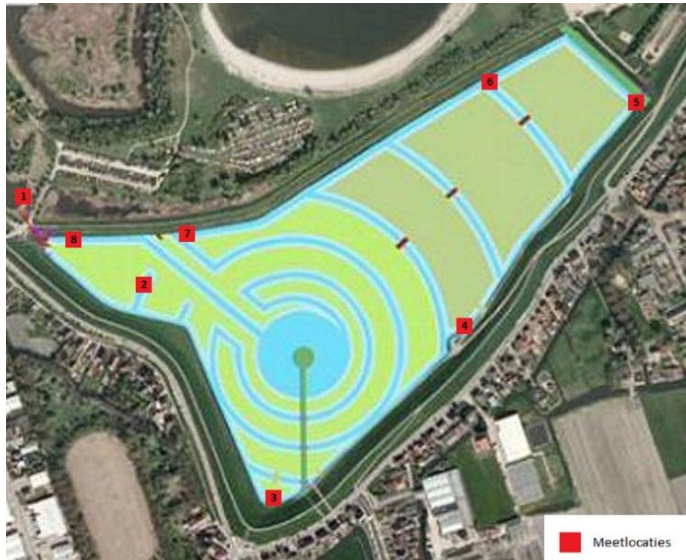
Figuur 2 "Meetlocaties amfibieën, vissen en macrofauna Koopmanspolder"

Figuur 2 geeft de ligging van 8 meetlocaties aan. Locatie 1 ligt buiten de polder in het IJsselmeer en geeft aan welk water ingelaten kan worden. Locatie 2 was oorspronkelijk geselecteerd maar is tijdens het veldwerk niet bemonsterd vanwege de slechte bereikbaarheid (te steile oever). Punt 3 t/m 8 liggen op een toenemende afstand van het inlaatpunt. Gedurende de metingen is er geen IJsselmeerwater ingelaten. Wel heeft het water in de polder kunnen circuleren aangezien de buisvijzel het water kan rondpompen.

Na inventarisatie zijn de gegevens digitaal verwerkt met Excel en ArcGIS. ArcGIS is gebruikt om de ligging van de meetlocaties op kaart aan te geven (zie Figuur 2).

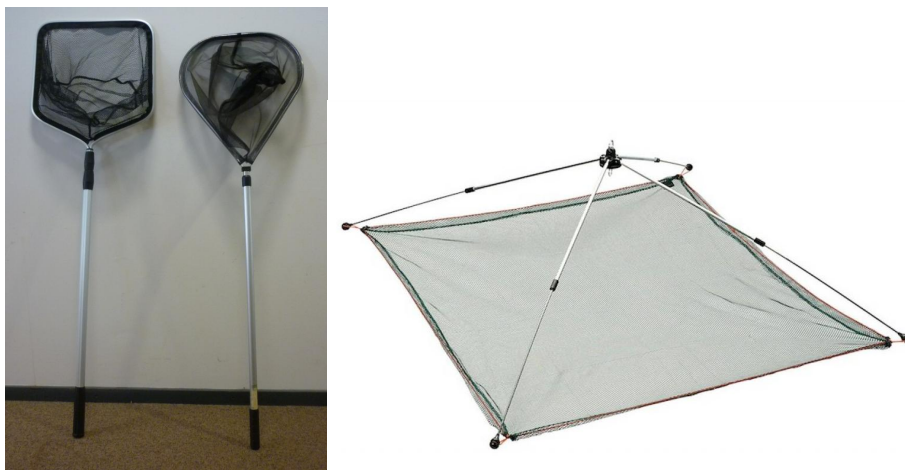
Figuur 3 "Schepnetten en kruisnet gebruikt tijdens het veldwerk"

De visseninventarisatie is uitgevoerd aan de hand van de protocollen die zijn opgesteld door RAVON (Spikmans et al, 2011). Indien de helderheid van het water voldoende is om de bodem te kunnen waarnemen is visuele determinatie toegepast voordat er met een schepnet met een maasgrootte van 1 cm wordt gevist. Daarnaast is er met een kruisnet gevist op meetlocatie 1.

Op de andere meetlocaties kon er niet gevist worden met een kruisnet door de hoeveelheid waterplanten. Mocht het water niet helder genoeg zijn dan wordt direct het schepnet gebruikt. Gevangen vissen worden met natte handen gepakt en in eerste instantie verzameld in emmers. Vervolgens worden ze gedetermineerd met behulp van een cuvet, een rechthoekige doorzichtige bak waarin de vis goed bekeken kan worden. Na determinatie is de vis ongeschonden terug gezet in het water van herkomst. Alle materialen die tijdens het vissen in het schepnet terecht komen zijn terug geplaatst in het water. Er blijft niets achter op de oever.

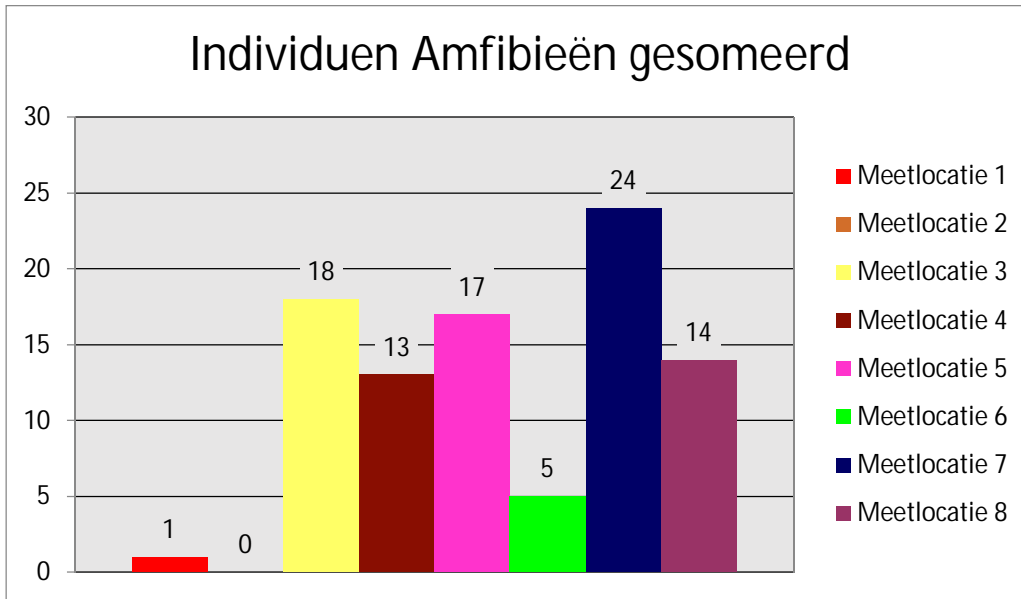
Grafiek 4 "Aantal individuen amfibieën"

In grafiek 4 "Totaal aantal amfibieën" staat het totaal aantal gevonden amfibieën per meetlocatie aangegeven ten opzicht van de andere meetlocaties. Hierin is te zien dat op meetlocaties 1 en 5 minder amfibieën zijn gevonden dan op de andere meetlocaties. Dit is te verklaren doordat er op meetlocatie 1 geen waterplanten waren en dat er geen vloeiende overloop was van water op land. Op meetlocatie 5 was er een grote hoeveelheid dicht op elkaar groeiend riet. Hier kon moeilijk met een schepnet tussen getracht de amfibieën te vangen. Daarnaast zijn er op meetlocatie 7 meer amfibieën gevonden dan op de andere meetlocaties.

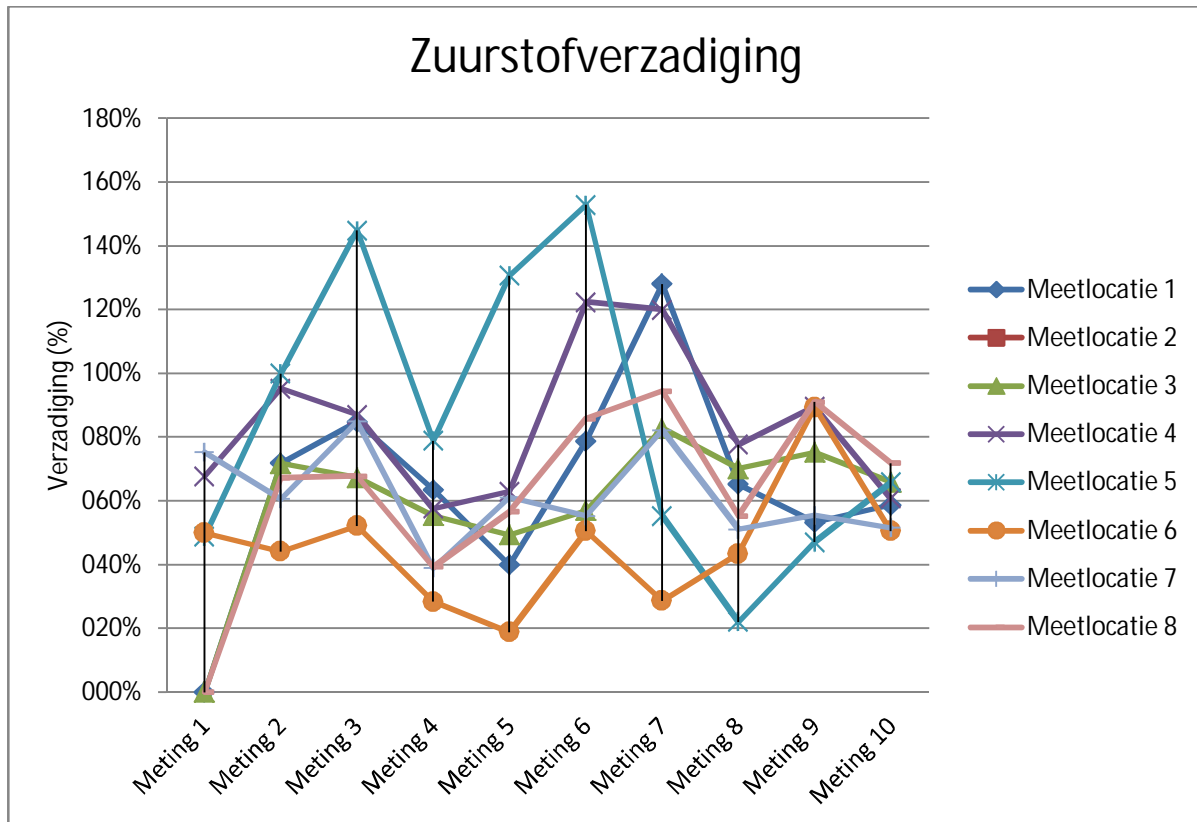
Grafiek 9 "Zuurstofverzadiging"

In grafiek 9 "Zuurstofverzadiging" staan per meting per meetlocatie de bepaalde zuurstofverzadiging van het water. Voor meetlocatie 1, 3 en 8 zijn er bij de eerste meting geen meting gedaan. In grafiek 9 "Zuurstofverzadiging" is te zien dat er veel fluctuatie tussen de metingen maar ook tussen de meetlocaties is.
