Monitoringsrapportage 2019

Watergraafsmeer - JLD-Dijkstabilisator

projectnummer 0413509.101
definitief
11 september 2020

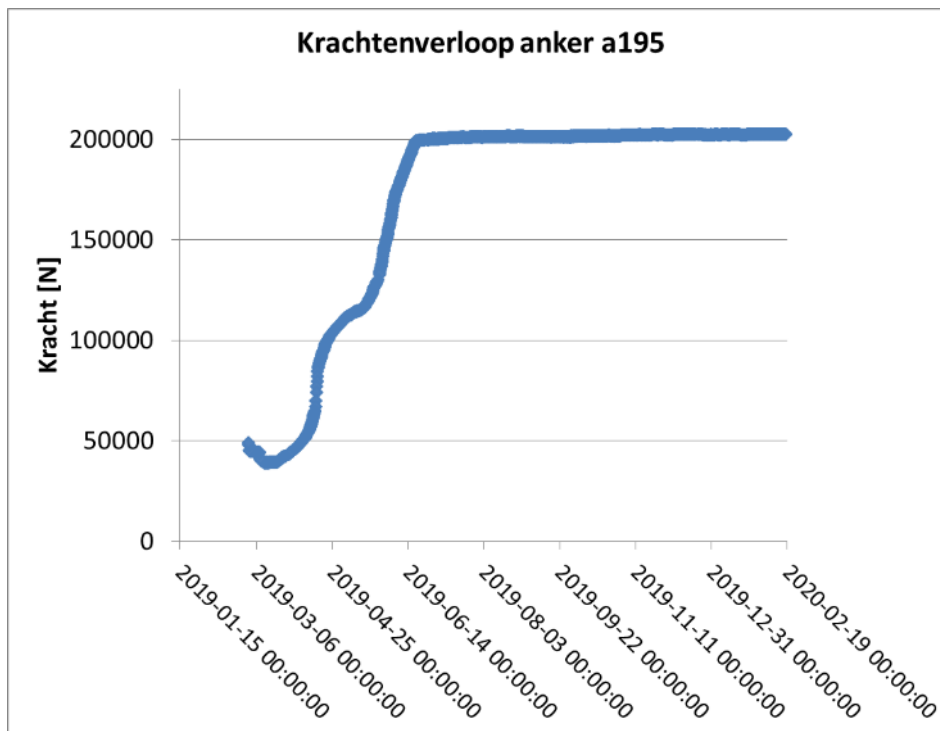
Figuur 4-8 Illustratie weergave krachtverloop buiten meetbereik drukcel

In de maandelijkse analyse van de voorspanning is te zien dat er een aantal ankers zijn die extreem hoge voorspanningen tonen (>150.000N). Dit betreft 5 stabilisatoren (A005, A195, B98, B100 en B136). Evenals de hoge voorspanningen worden er ook negatieve voorspanningen weergegeven. Dit betreft 11 stabilisatoren (A33, A119, A199, A243, A311, A435, A452, A460.1, A461, A465, B102, B126). Dit lijken geen realistische waarden. We vermoeden dat de weergegeven voorspanning afwijkt van de daadwerkelijk aanwezige voorspanning. De oorzaak is mogelijk dat de werkelijke voorspanning zich buiten het (geijkte) meetbereik van de drukcel bevindt of dat de drukcel niet goed centrisch wordt belast. In de analyse zijn dergelijke waardes gemarkeerd. Ter illustratie is in onderstaand figuur het krachtverloop van anker a195 weergegeven.

- 15 stabilisatoren hebben een voorspanning die net te laag is. Geen aanvullend advies.
 - 8 stabilisatoren hebben een voorspanning die buiten het meetbereik ligt (ook negatieve waardes). Het advies is om deze voor de volgende jaarrapportage te onderzoeken.

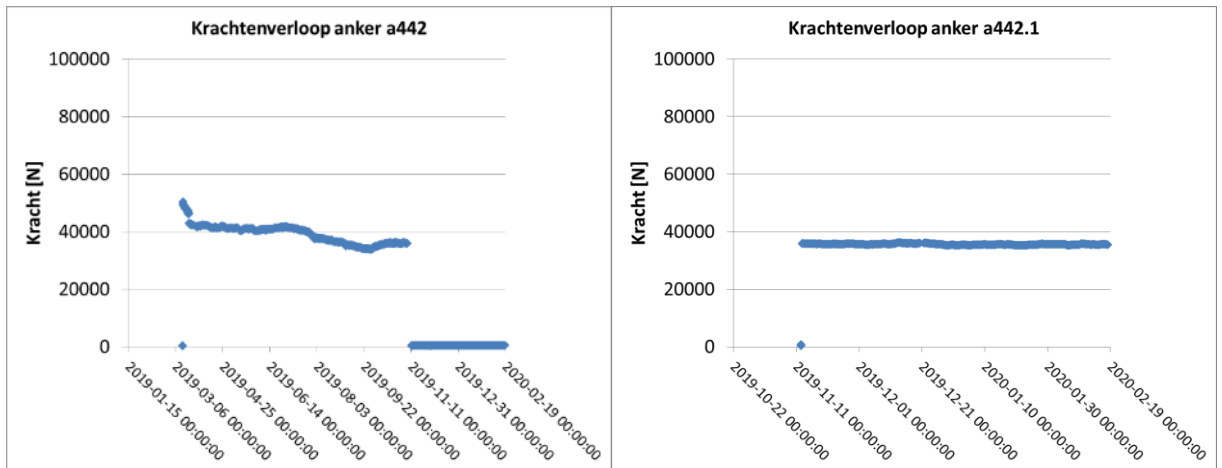
Figuur 4-9 Visualisatie krachtverloop voor (links) en na (rechts) vervangen kastje en update software

betreffende stabilisatoren weer zoals mag worden verwacht. De stabilisatoren waarbij het kastje is vervangen zijn gemarkeerd met het subnummer '.1'. De plotselinge terugval betrof (voor de geanalyseerde stabilisatoren) een wisseling van een node. Het effect is in de onderstaande grafieken weergegeven.

Van de op dit moment zendende stabilisatoren zijn er 8 stabilisatoren die een soortgelijke trendbreuk vertonen. Deze stabilisatoren hebben naar verwachting een normaal verloop van de voorspanning.

- 11 stabilisatoren laten trendbreuk zien, het advies is om te onderzoeken of deze nodes vervangen zijn/moeten worden.

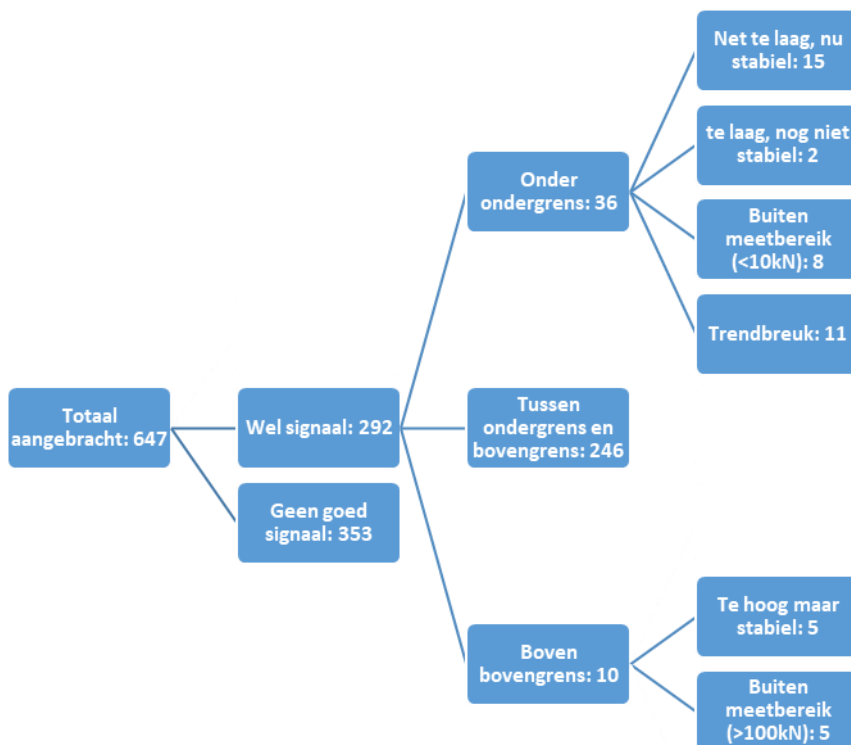
Figuur 4-10 Overzicht voorspanning eind 2019

Het overgrote deel (84%) van de stabilisatoren heeft nog een voorspanning binnen het vooraf opgegeven ondergrens (30kN) en de bovengrens (70kN). De stabilisatoren met een te lage voorspanning (36 stuks) of een te hoge (10 stuks) voorspanning zijn in de hier op volgende paragraaf nader beschouwd.

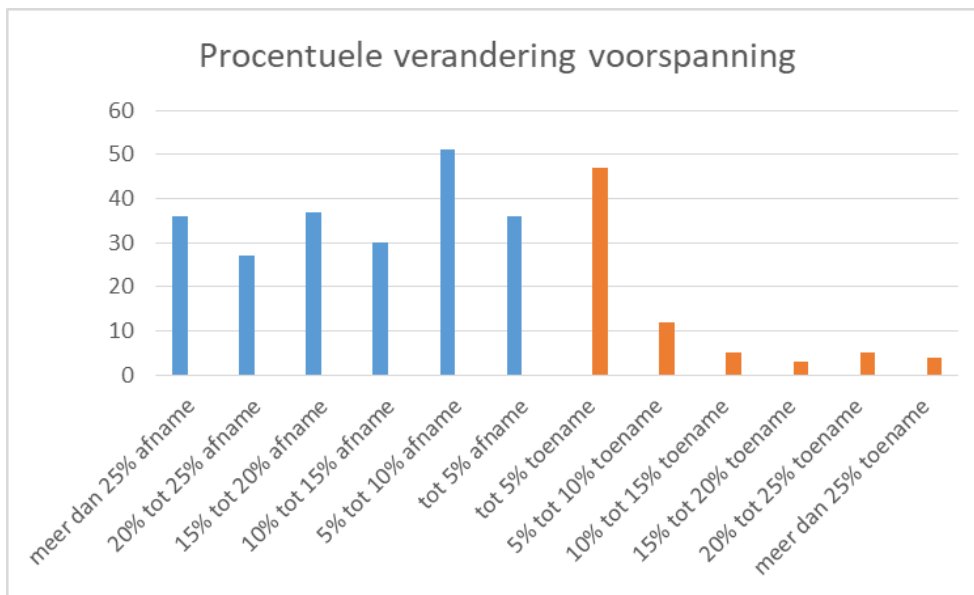
Figuur 4-12 procentuele verandering voorspanning 1e jaar

De voorspelling was een spanningsafname van circa 11% a 13%. Uit Figuur 4-12 volgt dat 27% een afname heeft rondom de voorspelde waarde (5% tot 15% afname). 38% heeft een kleinere afname dan voorspeld en 34% heeft een grotere afname dan voorspeld.

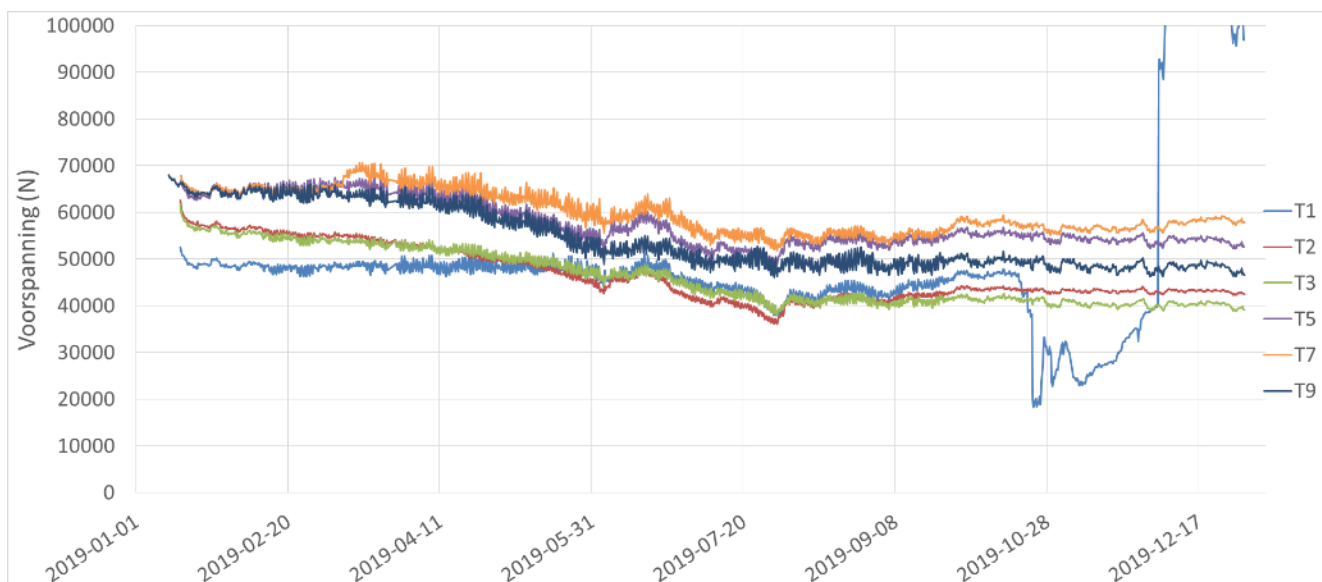
Figuur 5-4: Verloop voorspankracht over de tijd.³

In Figuur 5-4 is de voorspankracht over de tijd gepresenteerd. Hierin is af te lezen dat de spanningsafname circa 15% tot 30% bedraagt. In 2019 is geen van de stabilisatoren herspannen.

Bij alle stabilisatoren is een vergelijkbaar beeld te zien. In de eerste week neemt de voorspankracht met ca. 5% af (ca. 4 kN) en in de periode tot eind maart met nog eens ca. 5%. Vervolgens is er bij alle stabilisatoren in de periode april tot en met juli een langzame afname waarneembaar. Na circa 6 maanden (medio juli) is te zien dat de spanning minder af neemt of zelfs weer enigszins toe neemt. Er kan voorzichtig geconcludeerd worden dat dit gecorreleerd is aan het eind van de droge zomerperiode van 2019.

Opmerkelijk is dat stabilisator T9, waarbij er als enige een LDE element aanwezig is, een sterkere afname laat zien dan T7 en T5 waarbij er geen LDE element aanwezig is. Omdat slechts 1 stabilisator mét LDE is dat data verzend is het op dit moment helaas niet mogelijk hier conclusies aan te verbinden.

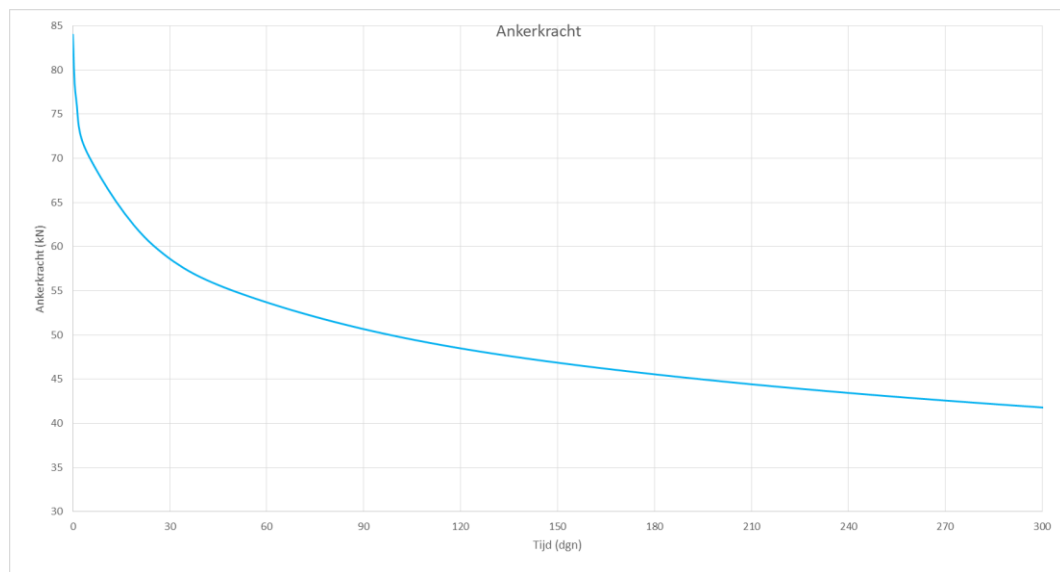
Figuur 5-5: Predictie van de voorspankracht over de tijd.

Bovenstaand beeld komt niet overeen met de eerste predictie. Deze laten een afname van bijna 50% van de kracht zien over de eerste 90 dagen (zie Figuur 5-5). Een verklaring is het stijvere gedrag van de grond ten opzicht van de voorspelling. Daarnaast is in het ontwerpproces t.b.v. watergraafsmeer geleerd om lokaal een handsondering uit te voeren en te rekenen met gemiddelde waarden in plaats van rekenwaarden. Tot slot, de originele predictie betrof een periode van 2 jaar, met meerdere voorspanmomenten. Door de korte doorlooptijd van de uiteindelijke proef is enige herberekening op dit moment nog niet mogelijk.

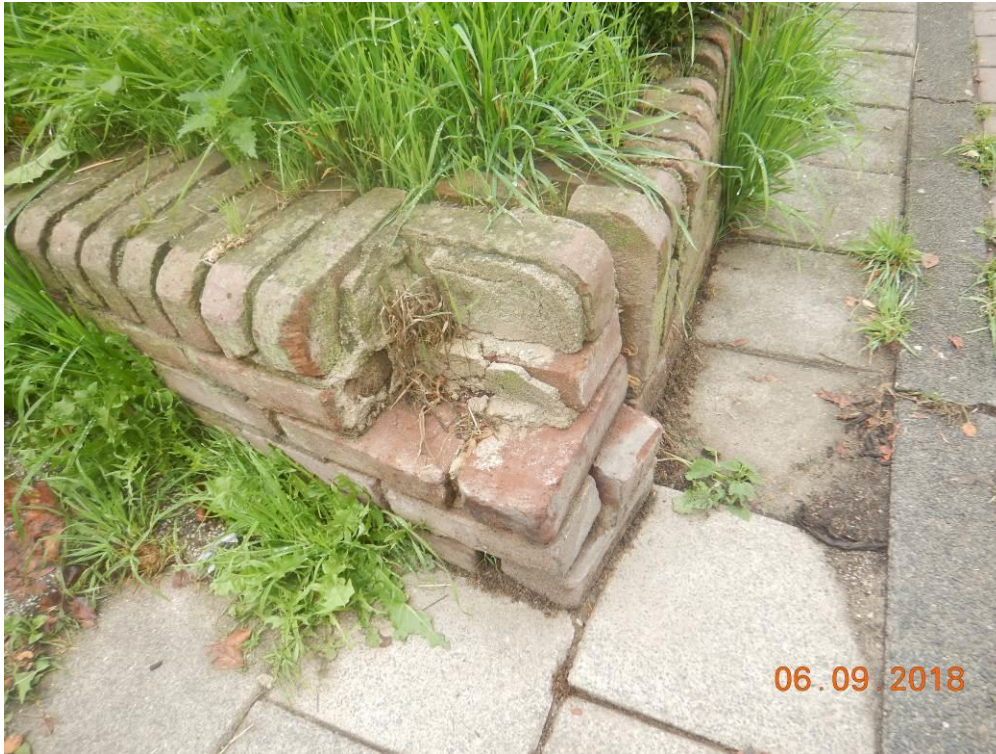
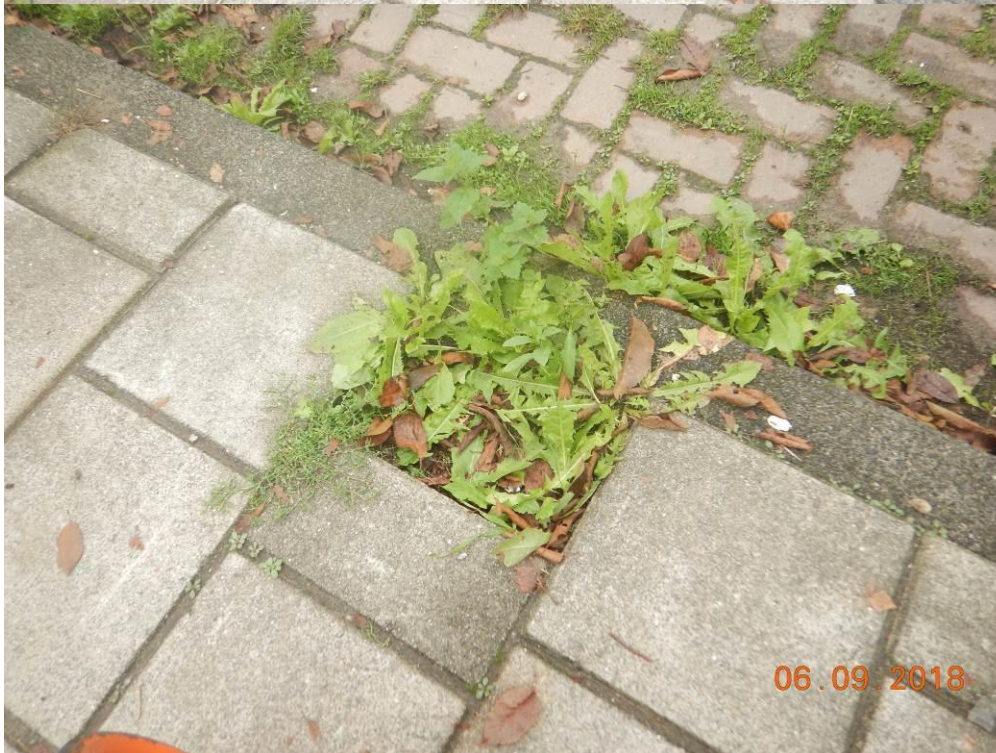
Ontbrekende elementen:

Afstand vanaf beginpunt	Schade	Omvang
10 m	Verzakking in het voetpad	1 m ²
41 m	Verzakking in het voetpad	1,5 m ²
47 m	Verzakking in het voetpad	1 m ²
57 m	Verzakking van de wegverharding	1 m ²
62 m	Verzakking van de trottoirband	1 m
62 m	Hoeelementen vertonen breuk	
62 m	Verzakking van de wegverharding	1 m ²
100 m	Verzakking van de trottoirband	1 m
100 m	Ontbrekende elementen op de hoek van het metselwerk ter plaatse van de trap	0,5 m
134 m	Verzakking van de trottoirband	1 m
140 m	Plaatselijke schade aan de trottoirband	1 m
140 m	Verzakking in het voetpad	2 m ²
150 m	Dwarsonvlakheid van de verharding	9 m ²
150 m	Breuk in diverse tegels	
212 m	Scheefstaande verkeerspaaltjes	2 st
241 m	Ontbrekende tegel	1 st
250 m	Verzakking van de wegverharding	4 m ²
262 m	Scheefstaand hek voor de trap	1 st
307 m	Verzakking in het parkeervak	1,5 m ²
307 m	Losliggende rollaag van het metselwerk en oppervlakteschade	2 m
433 m	Verzakking van de trottoirband	3 m

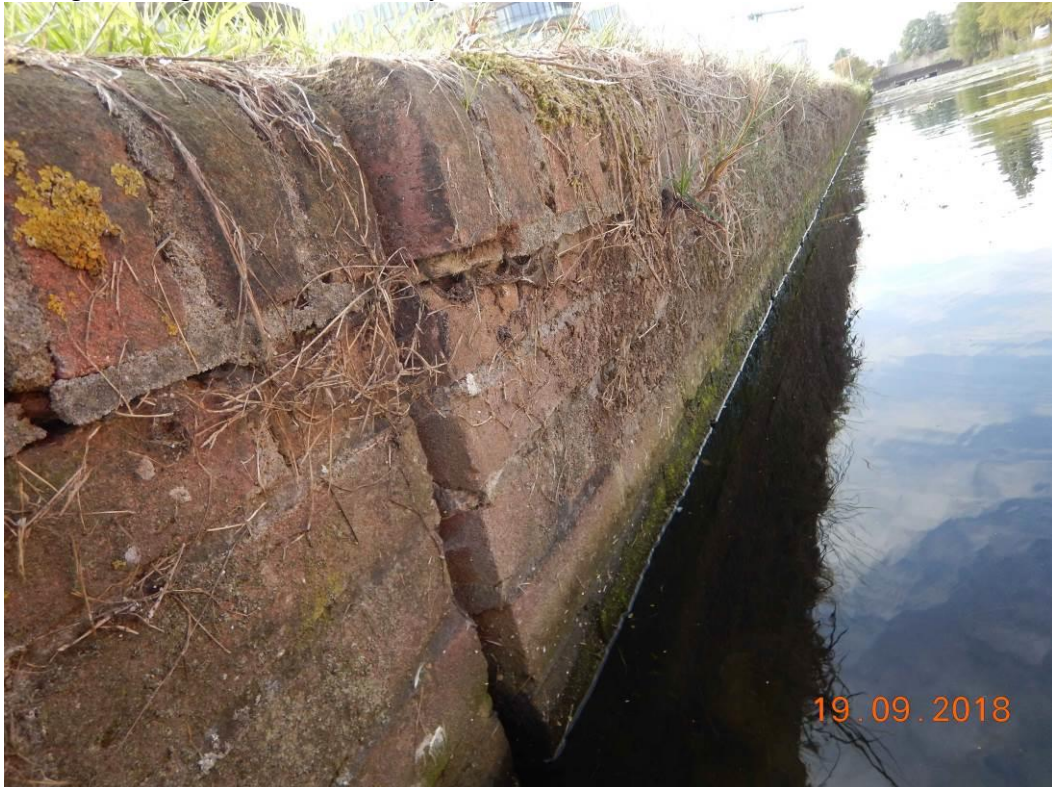
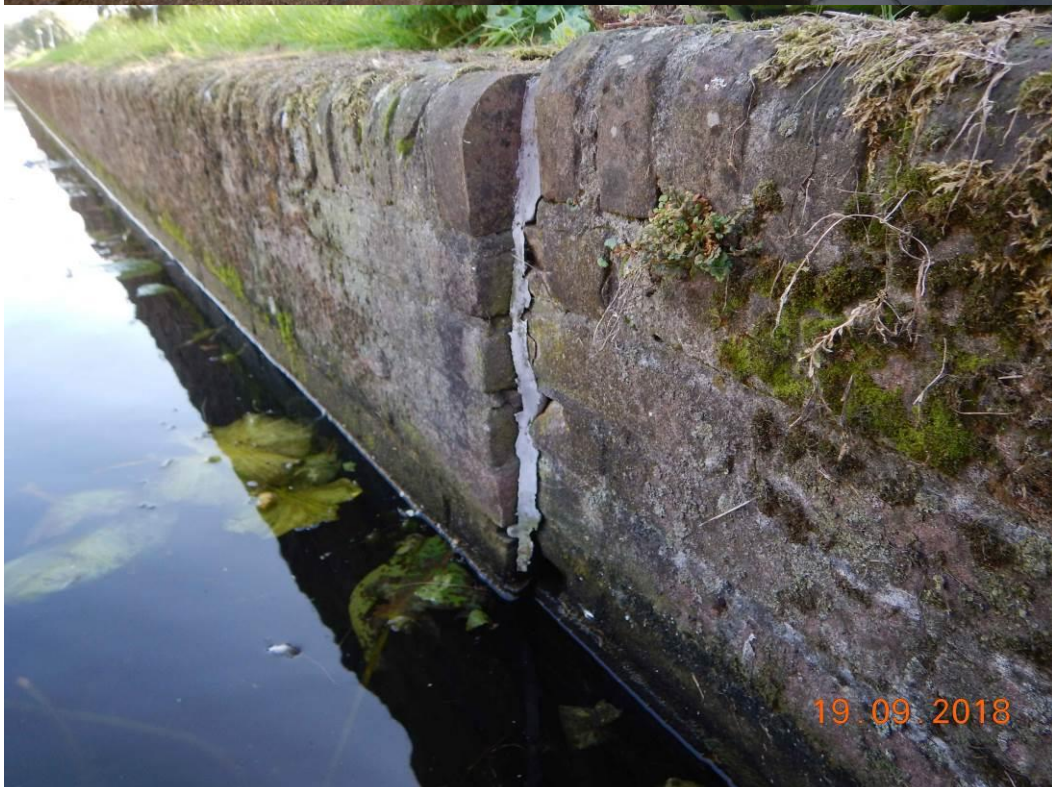
Rollaag los en afgeschoven, vermoedelijke deformatie kademuur:

Schade	Omvang
Rollaag ligt los	5 meter
Rollaag ligt los en afgeschoven	11 meter – afgeschoven tot 2 centimeter
Rollaag ligt los en afgeschoven	10 meter – afgeschoven tot 2 centimeter
Lichte deformatie kademuur	2 centimeter
Lichte deformatie kademuur	2 centimeter
Rollaag ligt los en afgeschoven	7 meter – afgeschoven tot 1 centimeter
Rollaag ligt los	6 meter
Deformatie kademuur	3.5 centimeter
Deformatie kademuur	5 centimeter
Deformatie kademuur	5 centimeter
Kademuur visueel niet zichtbaar door begroeiing	20 meter
Lichte deformatie kademuur	1 centimeter
Lichte deformatie kademuur	1 centimeter
Kademuur helt voorover ter plaatse van huisnummer 58	Tot einde scope
Rollaag los en afgeschoven	2 meter
Deformatie kademuur	2 centimeter
Aantal spoelgaten	14

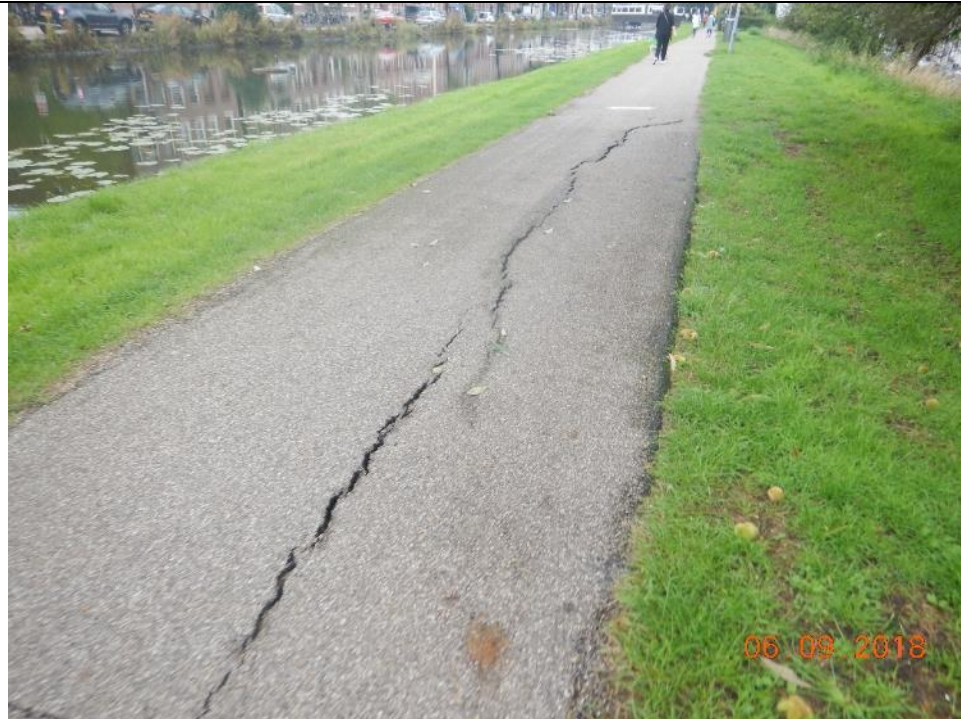
Opname 06-09-2018

De verharding op de dijk vertoont op diverse locaties scheurvorming. De scheuren zijn ten opzichte van 2018 niet noemenswaardig toegenomen in omvang en intensiteit. In de onderstaande tabel worden de scheuren van 2018 en 2019 ten opzichte van elkaar vergeleken.

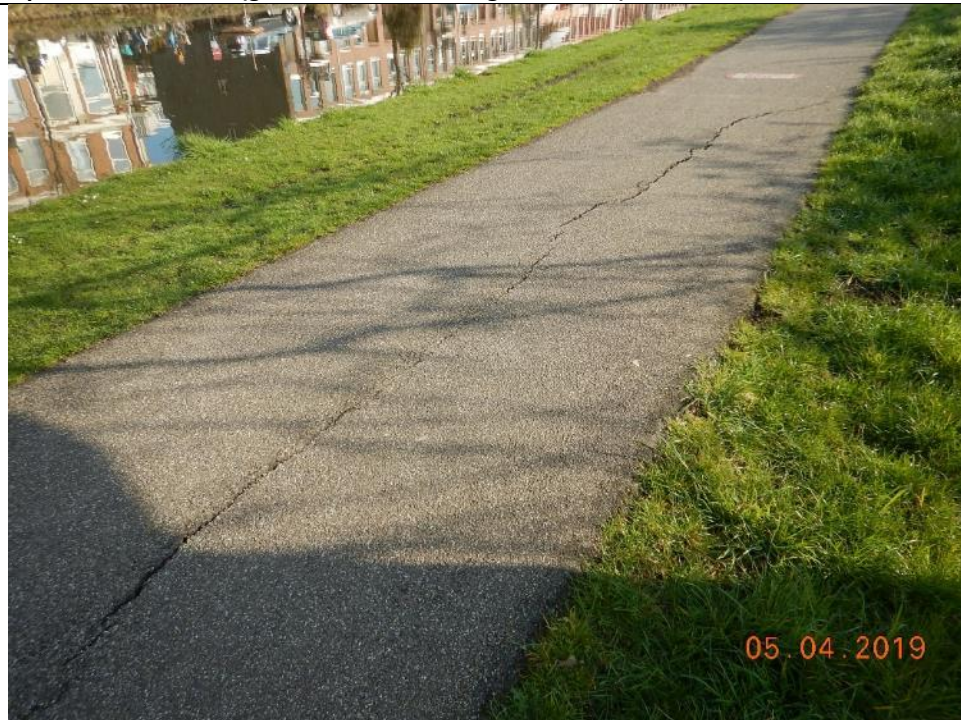
Opname 05-04-2019 (geen noemenswaardige toename)

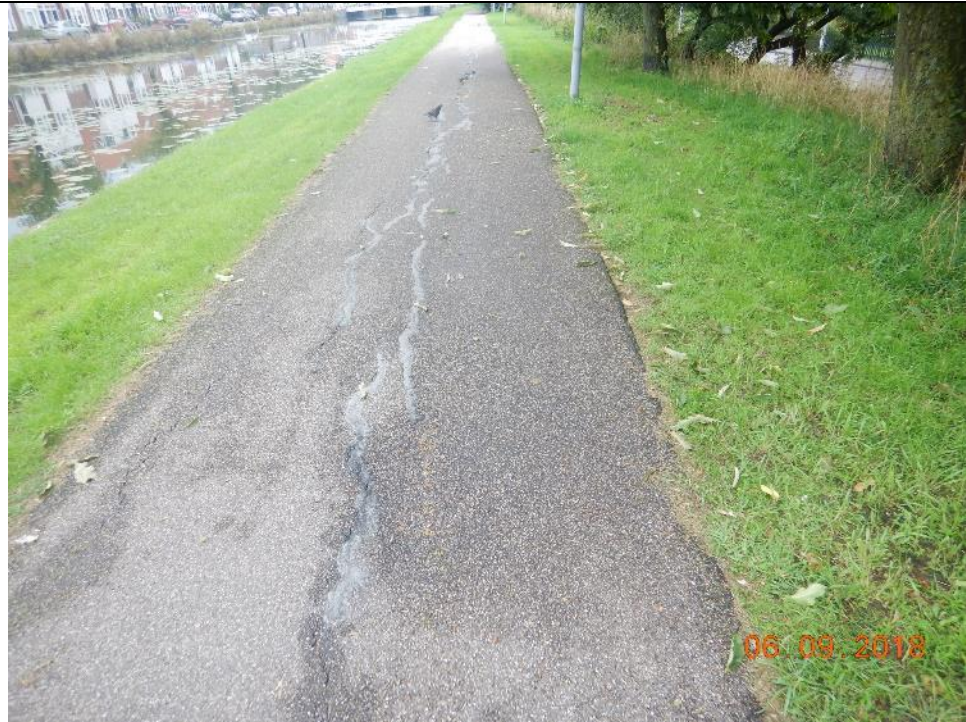
Opname 06-09-2018

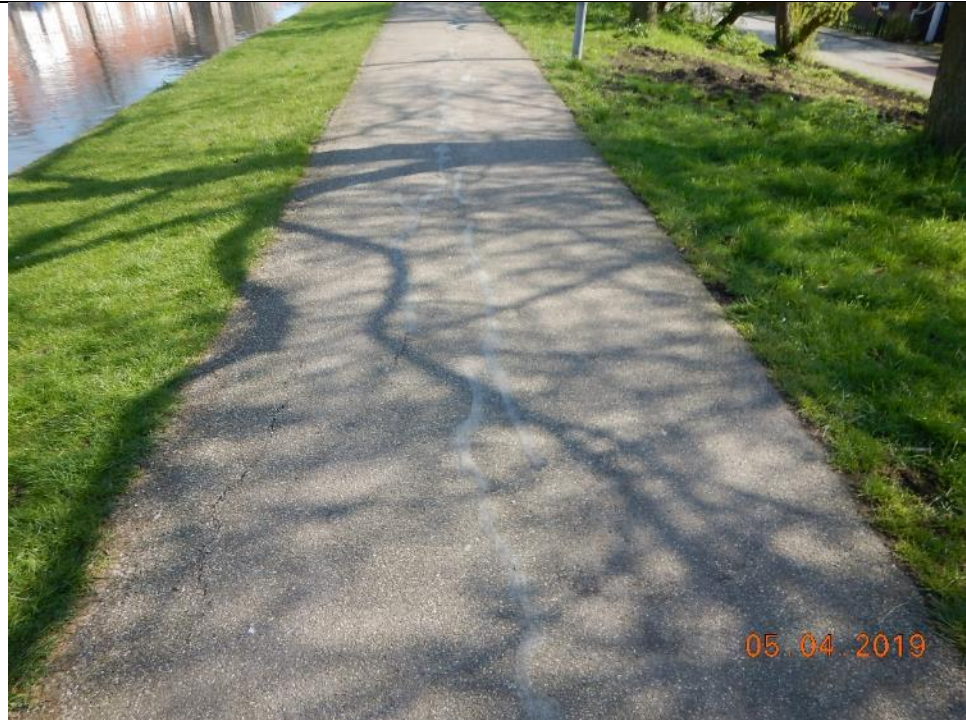
Opname 05-04-2019 (geen toename)

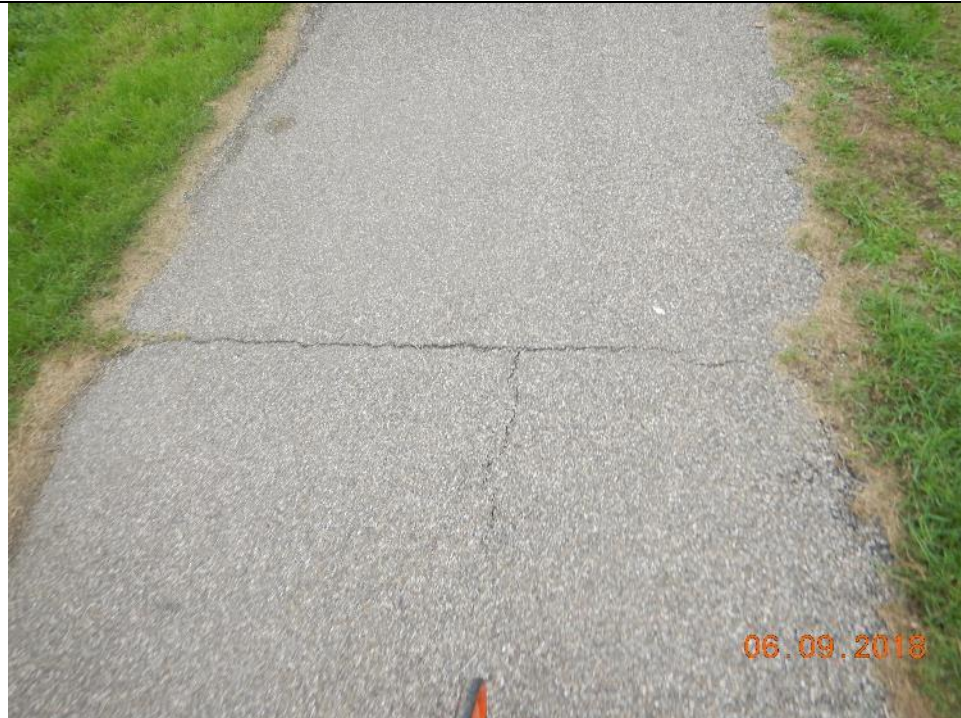
Opname 06-09-2018

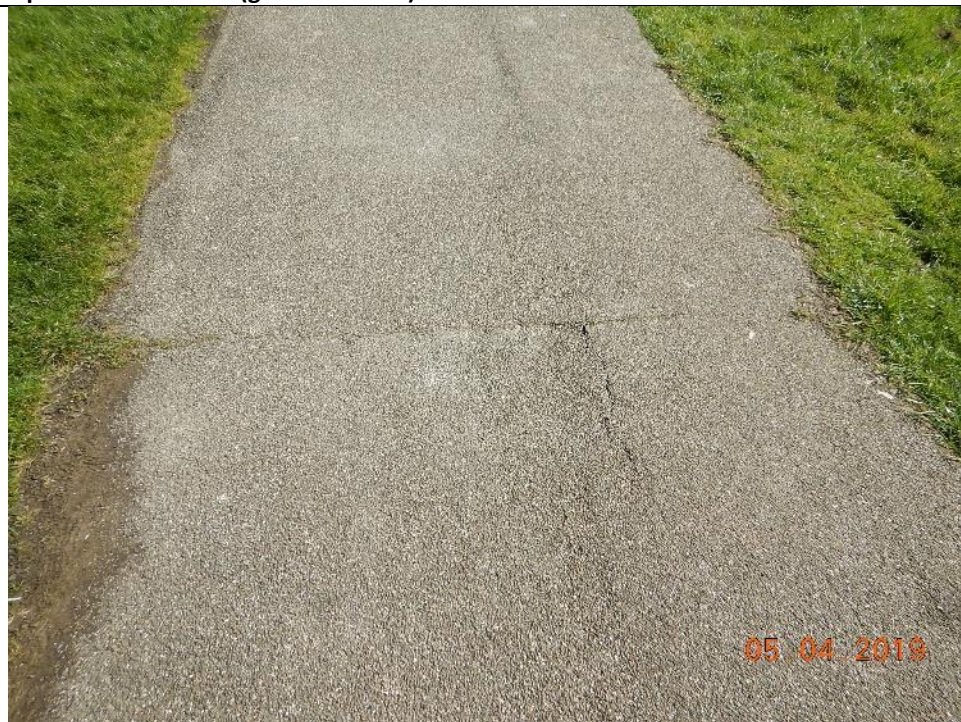
Opname 05-04-2019 (geen toename)

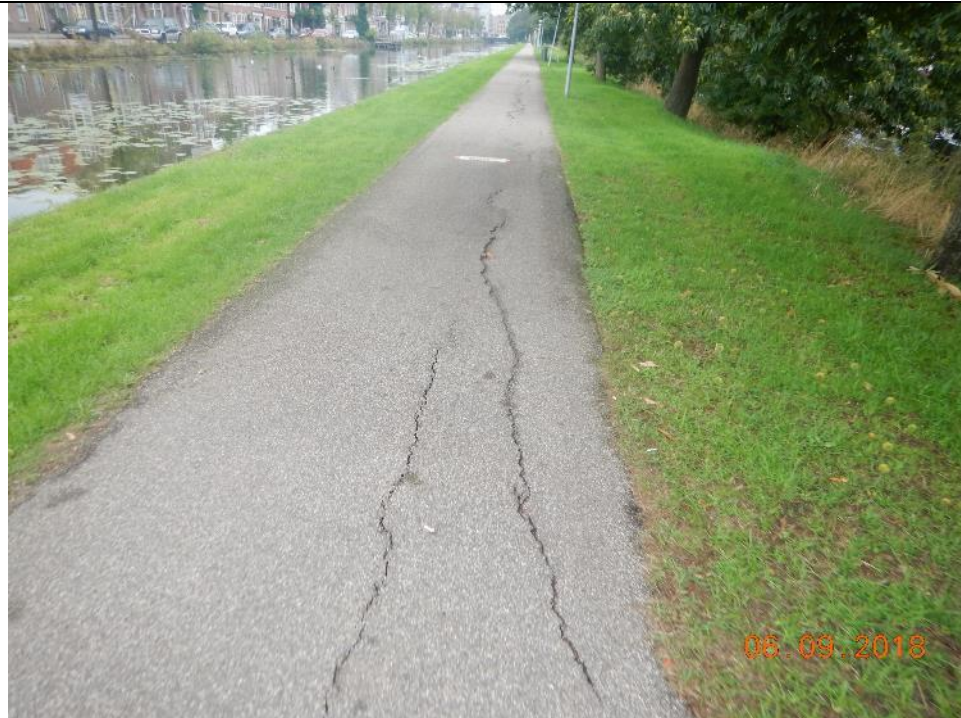
Opname 06-09-2018

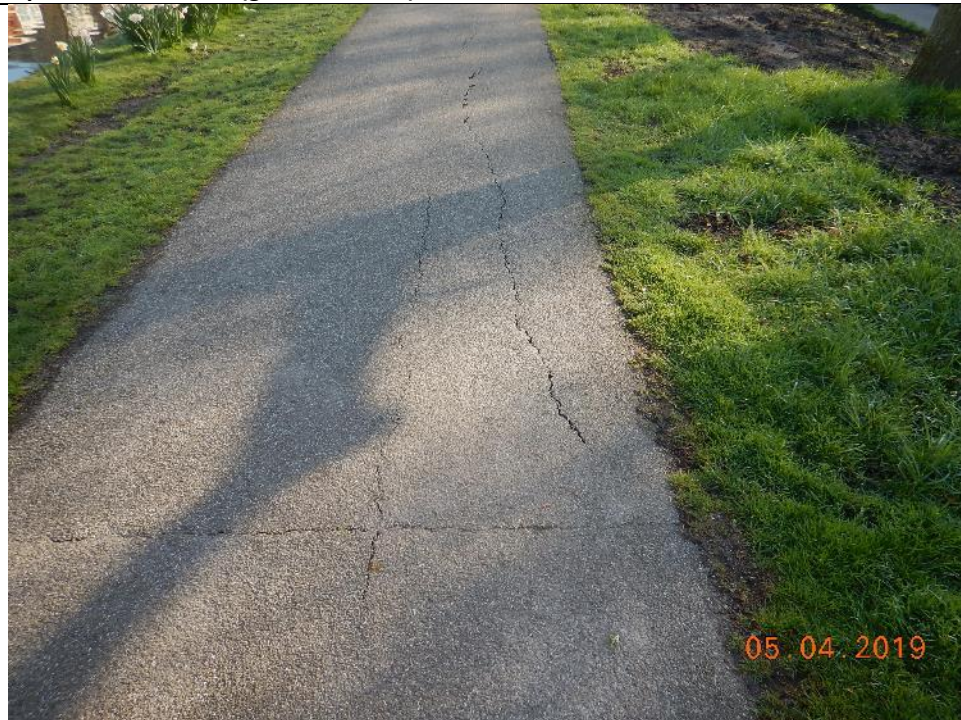
Opname 05-04-2019 (geen toename)

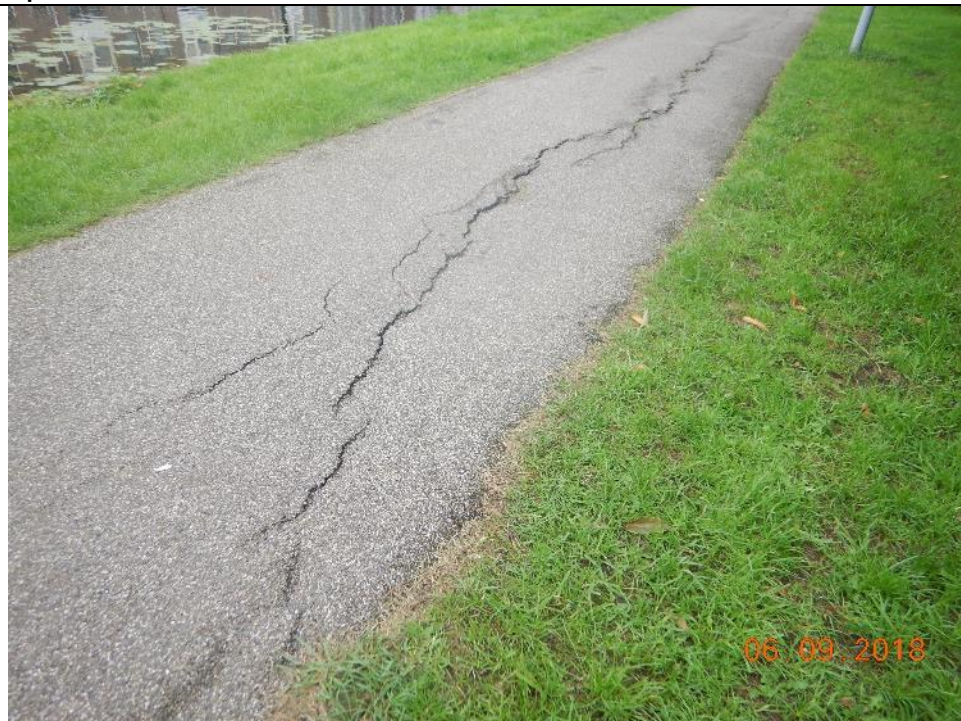
Opname 06-09-2018

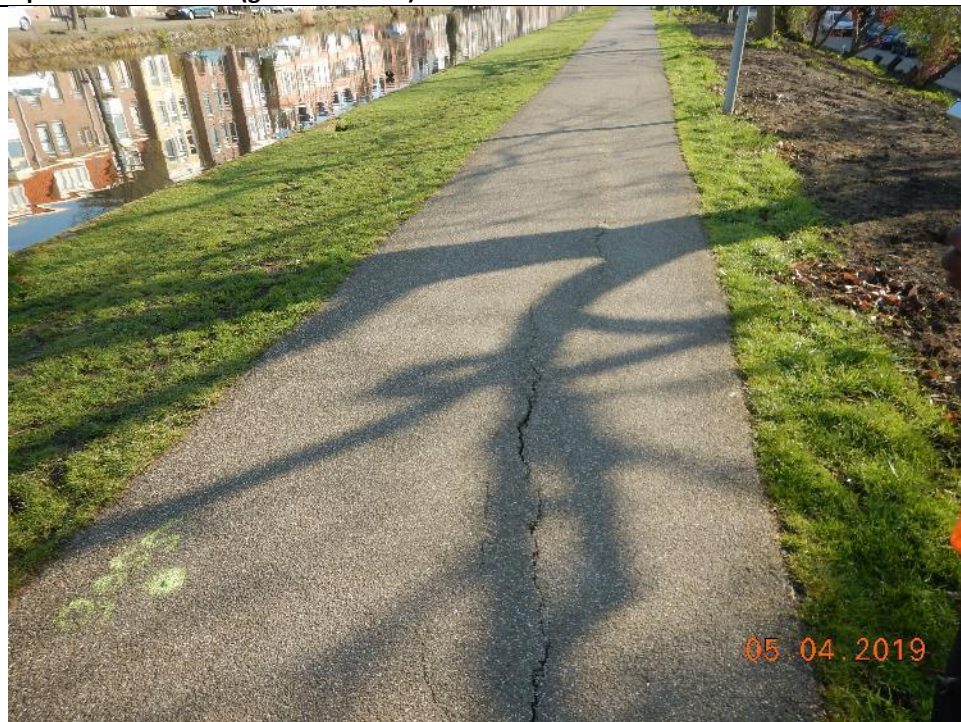
Opname 05-04-2019 (geen toename)

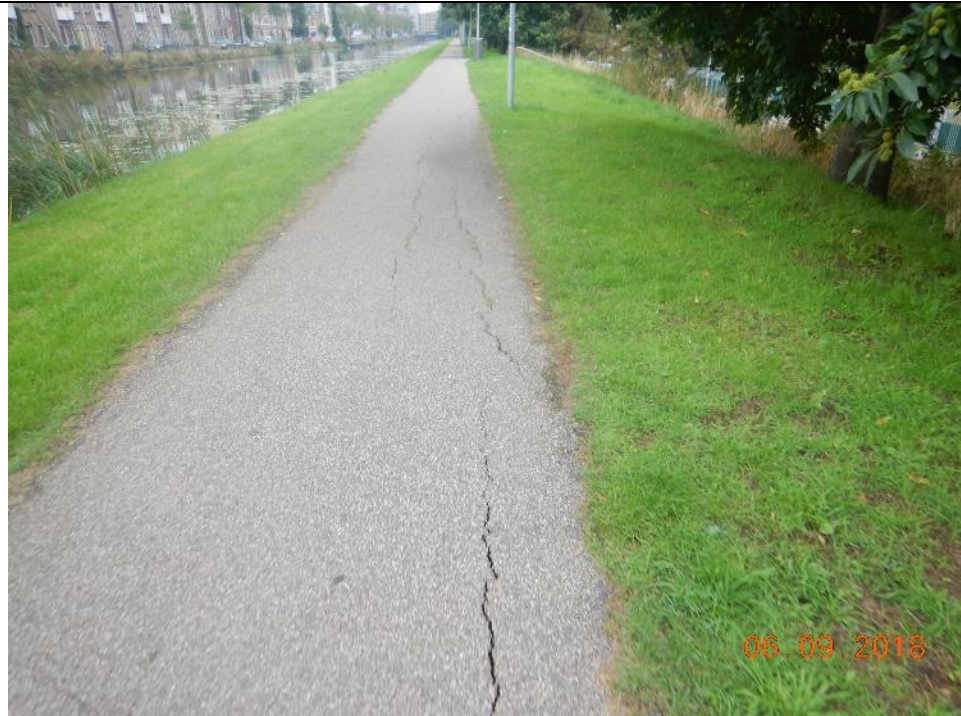
Opname 06-09-2018

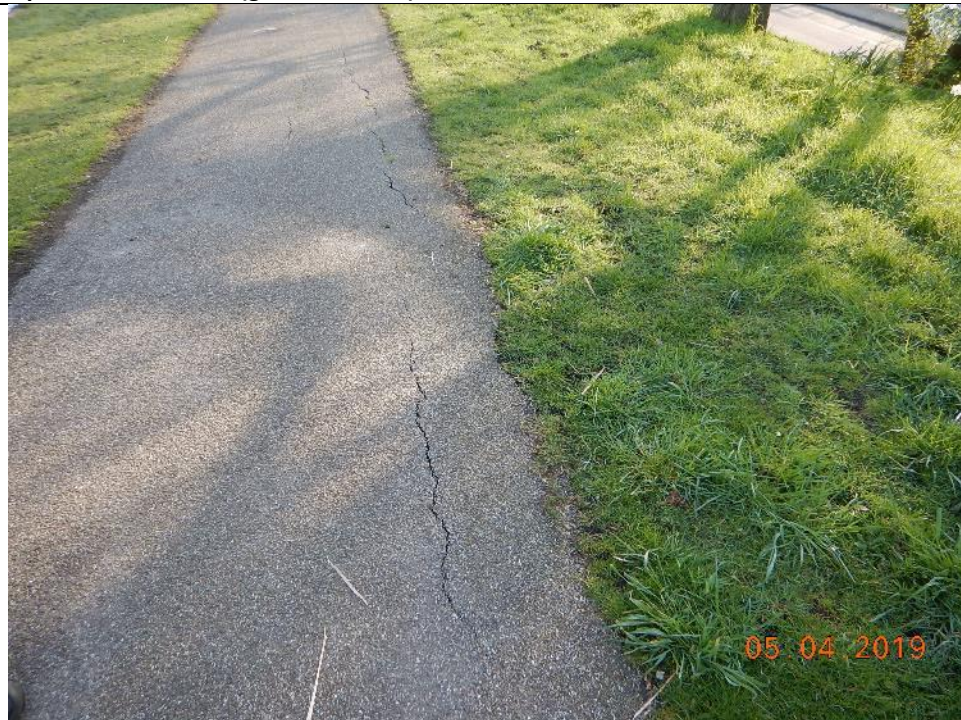
Opname 05-04-2019 (geen toename)

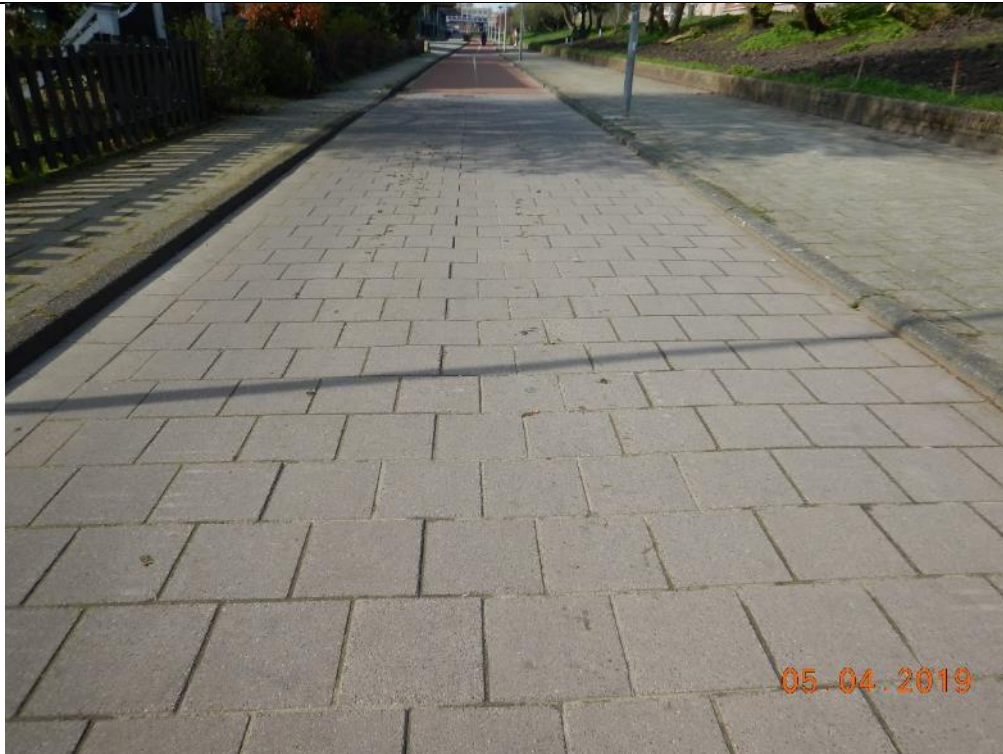
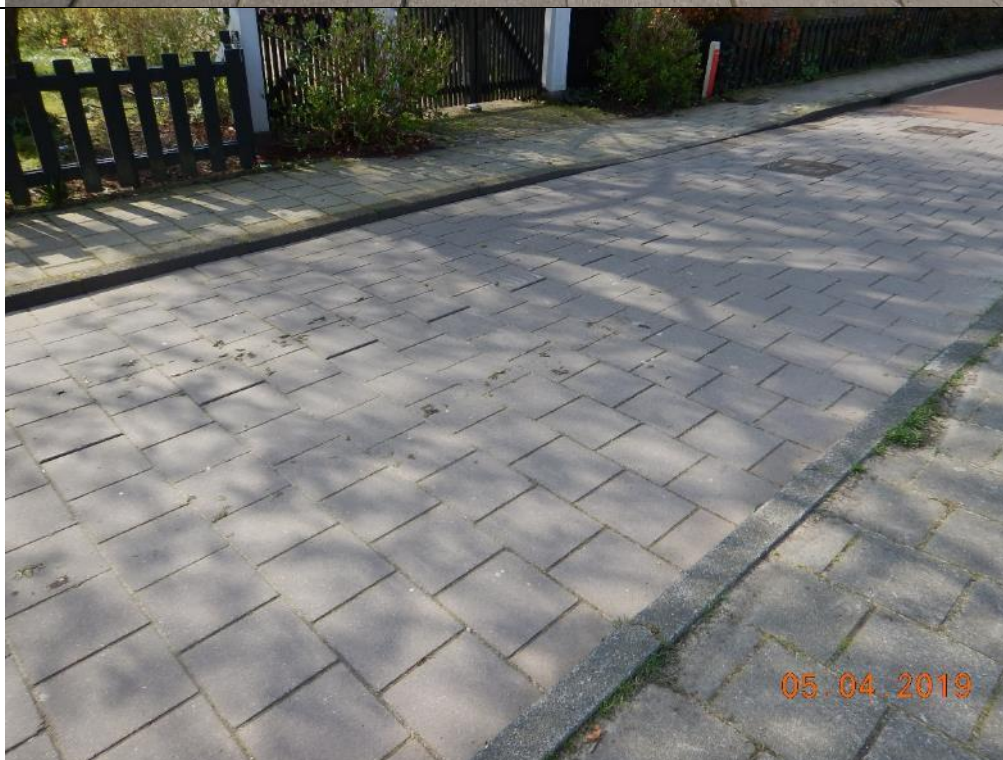
Locatie: op 475-515 meter ten westen van de Cornelis Dribbelstraat

Constatering: Verzakking van het fietspad (structureel) en lichte rupsbandafdrukken.

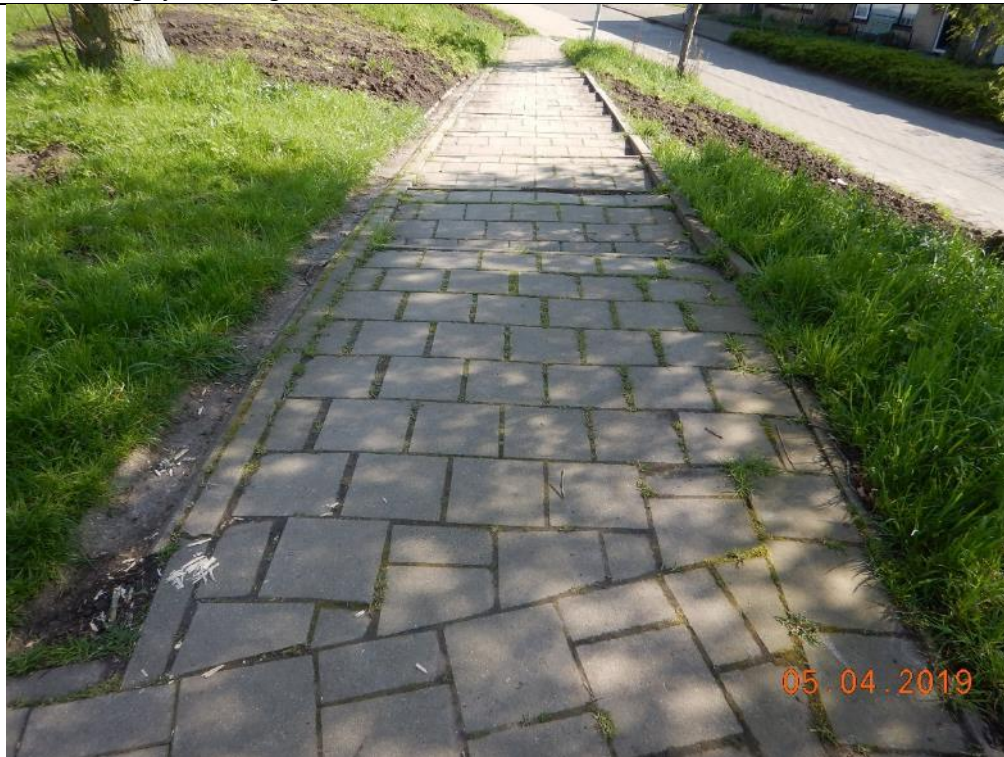
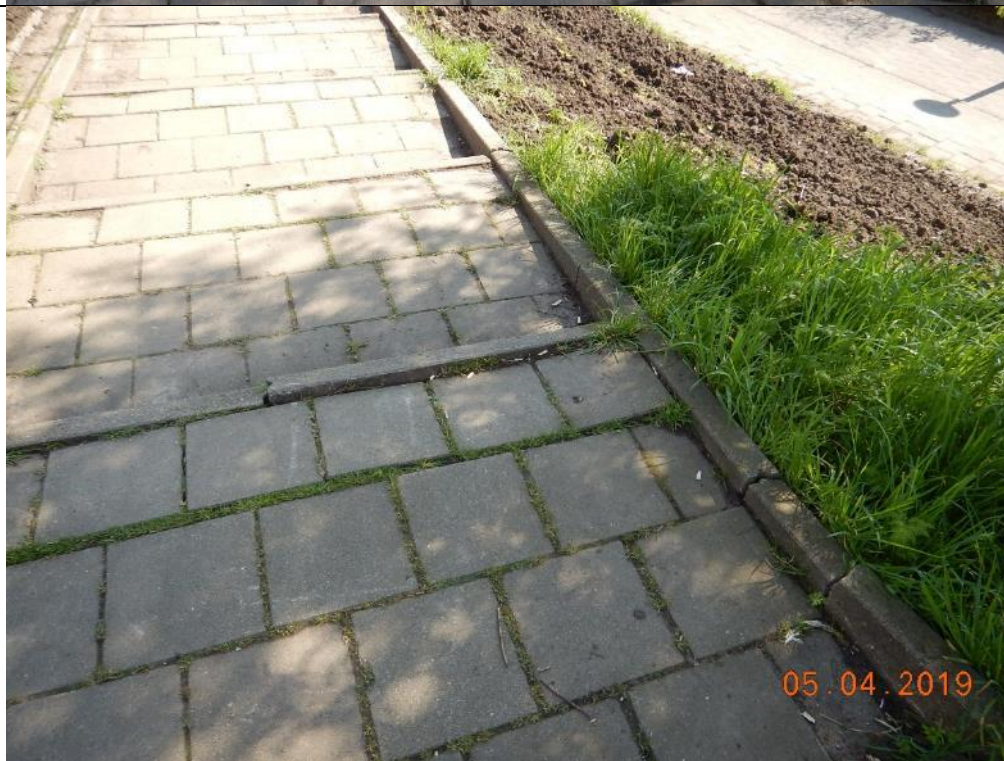
Locatie: Ringdijk ter hoogte van huisnummer 55A

Constatering: De elementen van de trap ten westen van de onderdoorgang vertonen toegenomen dwarsonvlakheid.

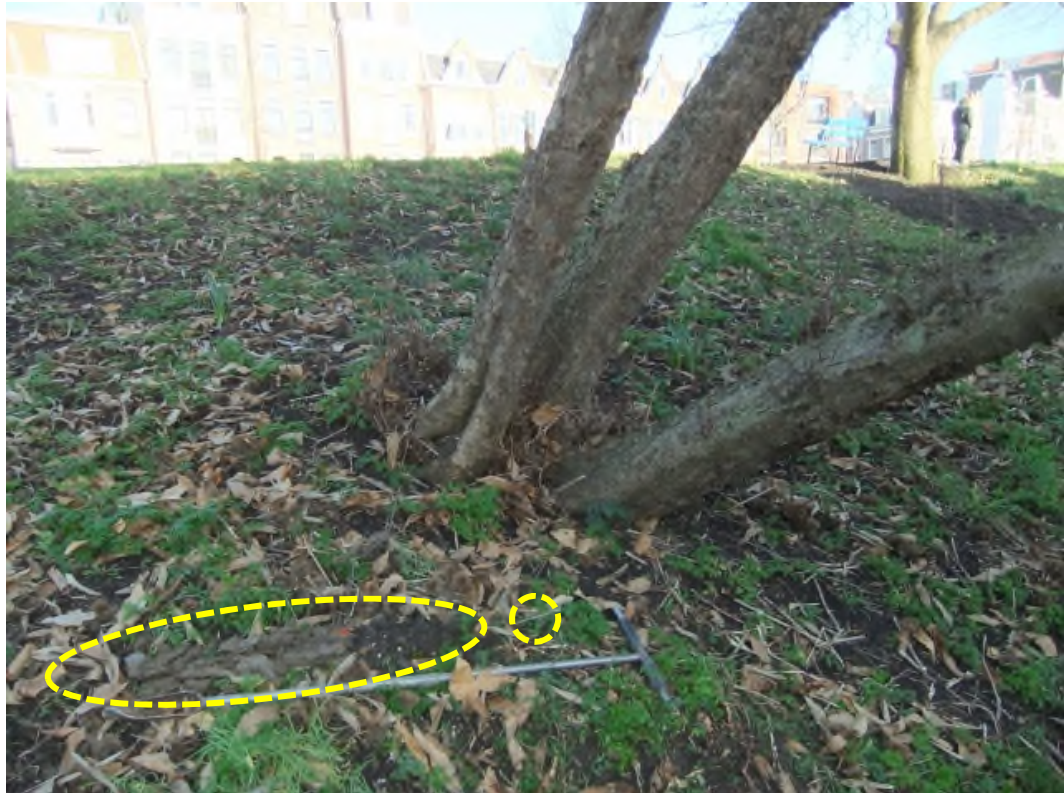
Foto 2-3; boom met boorgaten resultaat

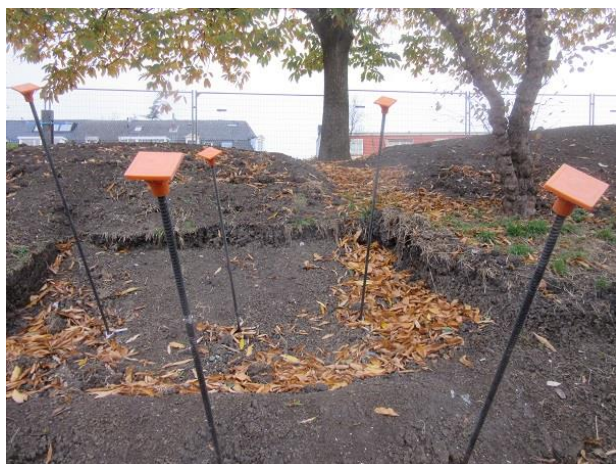
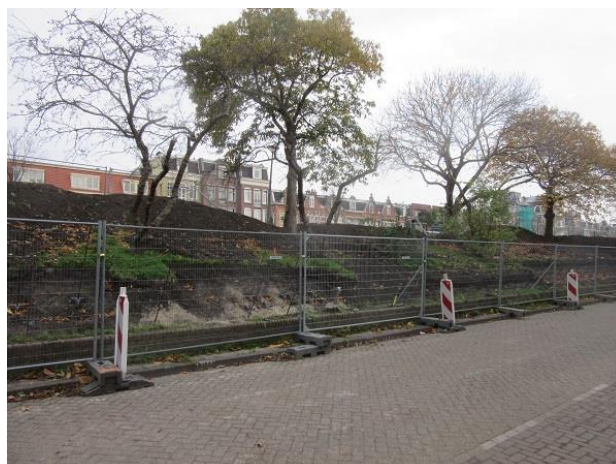
De grond is op de grasvegetatie aangebracht. Deze werkzaamheden zijn met een minigraver (ca. 1000 kg) binnen de kroonprojectie uitgevoerd. Aan de bovengrondse delen van de bomen is geen schade waargenomen.

Uit de informatie van de projectleider blijkt dat de grondophoging drie weken geleden is uitgevoerd en nog twee weken zal duren. Hierna wordt de situatie teruggebracht in de oorspronkelijke staat.

Wanneer binnen de kroonprojectie van een boom meer dan 10 cm grond op het bestaande maaiveld wordt aangebracht bestaat de kans dat door het belemmeren van de bodemgasdiffusie wortelsterfte optreedt. Verder worden door het gewicht van de opgebrachte grond en het berijden met machines de poriën in de ondergrond dichtgedrukt waardoor geen ruimte voor zuurstof en vocht overblijft en de indringingsweerstand te hoog wordt om wortelgroei mogelijk te maken. Het gevolg hiervan is dat boomwortels afsterven en zich niet verder kunnen ontwikkelen. Doordat de grond op de aanwezige grasvegetatie is aangebracht zal deze vegetatie afsterven en gaan verrotten. Bij dit proces ontstaat methaangas en wordt zuurstof geconsumeerd. Hierdoor daalt het zuurstofpercentage van de ondergrond.

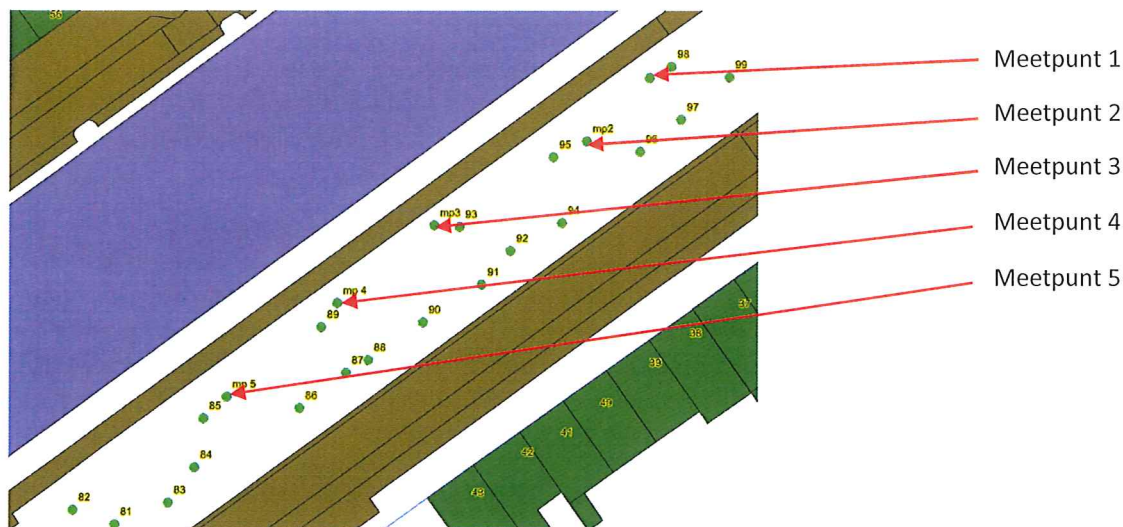
Figuur 2 Locatie meetpunten

Binnen de kroonprojectie van de volwassen bomen bovenop de dijk, was tijdens het terreinbezoek op 20 december nog steeds opgebrachte grond aanwezig. Bij de meeste bomen was wel een deel van de eerder aangetroffen grond verwijderd. Bij een aantal bomen was de dikte van het opgebrachte grondpakket meer dan 60 cm. Om de metingen uit te kunnen voeren is eerst de opgebrachte grond ter plaatse van de metingen verwijderd. Hierbij is vastgesteld dat het aanwezige gazon onder de ophoging reeds is afgestorven. Verder is vastgesteld dat de opgebrachte grond een zeer losse structuur heeft en bestaat uit lichte klei tot matig zware klei. De verdichting van de opgebrachte grond was <1 MPa.
